**RELATÓRIO DE FISCALIZAÇÃO TÉCNICA DOS SISTEMAS DE ÁGUA E  
ESGOTO DO MUNICÍPIO DE  
JUNDIAÍ**

**PRESTADOR: DAE S.A - JUNDIAÍ**

**Relatório R3 – Continuação do Diagnóstico e Não Conformidades**

**Americana, julho de 2016**

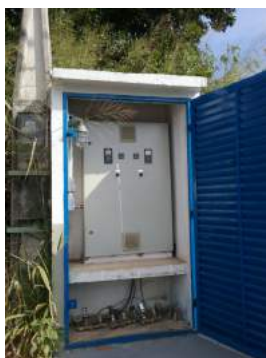
**Imagem(1)**

**Descrição(1):** Painel de controle

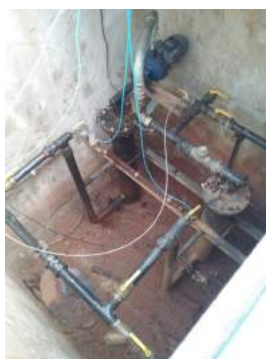
**Imagem(2)**

**Descrição(2):** Vista interna do booster

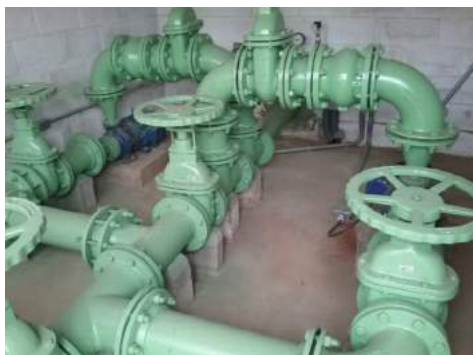
**Imagem(4)**

**Existem vazamentos aparentes?:** Sim

**Descrição(4):** Conjunto de recalque da primeira casa de bombas

**Item 4.8:** Existência de vazamentos aparentes (Art. 2º da Lei Federal 11.445/2007). Prazo: Imediato

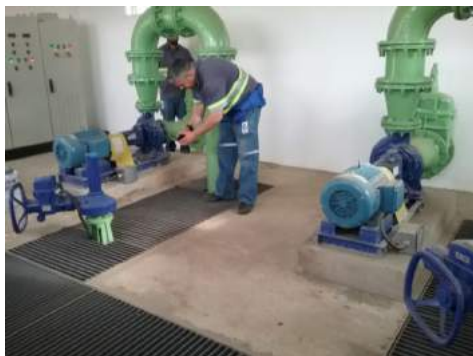
**Imagem(5)**

**Descrição(5):** Conjunto de recalque da segunda casa de bombas

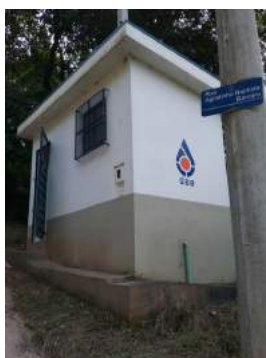
**Imagem(1)**

**Descrição(1):** Vista externa do booster

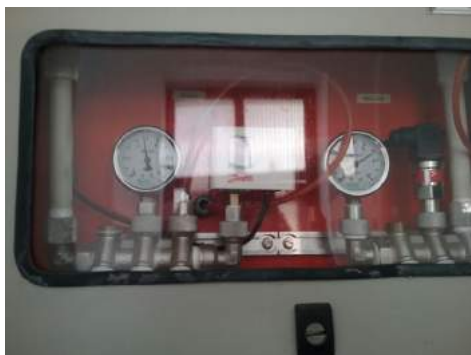
**Imagem(2)**

**Descrição(2):** Detalhe dos manômetros

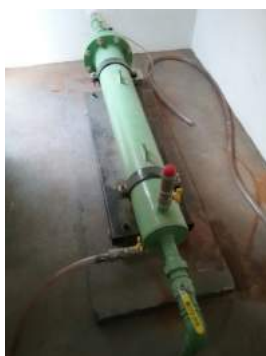
**Imagem(3)**

**Existem vazamentos aparentes?:** Sim

**Descrição(3):** Booster

**Item 4.8:** Existência de vazamentos aparentes (Art. 2º da Lei Federal 11.445/2007). Prazo: Imediato

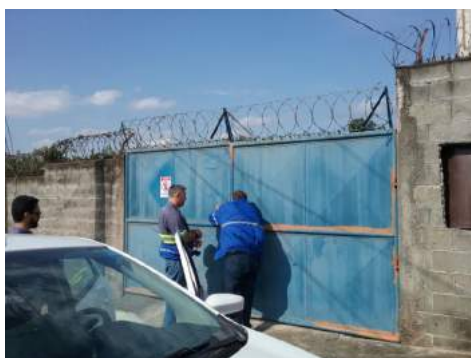
**Imagem(1)**

**Existe identificação da Estação Elevatória?:** Não  
Art. 2º da Lei Federal 11.445/2007

**Descrição(1):** Portão de acesso à elevatória

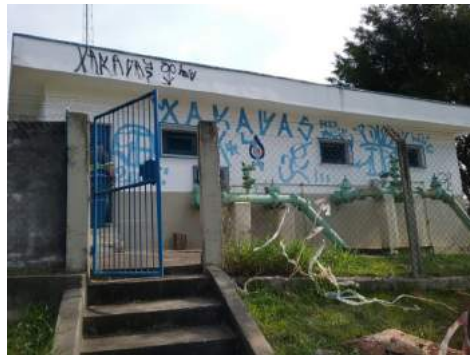
**Imagem(1)**

**Descrição(1):** Vista externa do booster

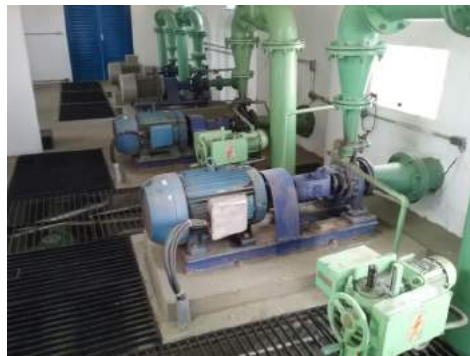
**Imagem(2)**

**Descrição(2):** Conjuntos de recalque

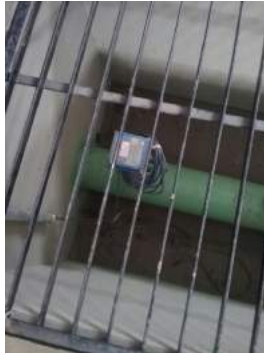
**Imagem(5)**

**Descrição(5):** Detalhe do macromedidor

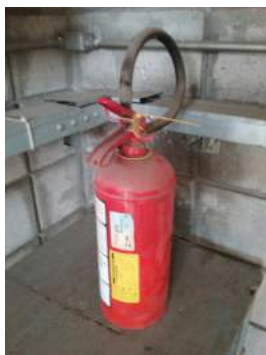
**Imagem(2)**

**Descrição(2):** Extintor de incêndio

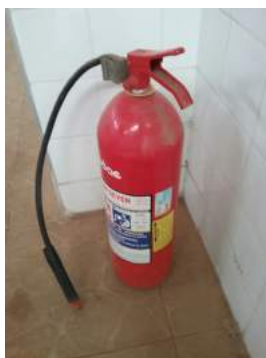
**Item 4.9**

**Item 4.9:** Extintor de incêndio com validade expirada (Art. 10.9 da NR 10 e Art. 23.1 da NR 23). Prazo: Imediato

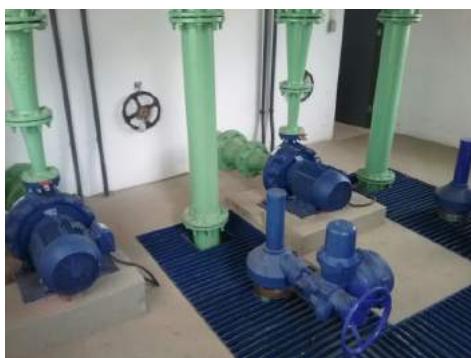
**Descrição(1):** Conjunto de recalque

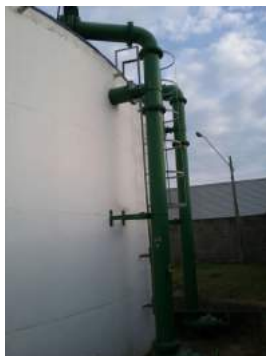
**Descrição(2):** Detalhe da escada de acesso à cobertura do reservatório

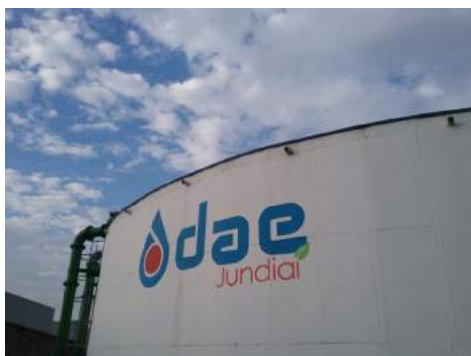
**Item 6.4**

**Item 6.4:** Existência de locais sem guarda-corpos ou escadas em situação inadequada (Art. 5.16 da NBR 12217/1994). Prazo: Em até 180 dias

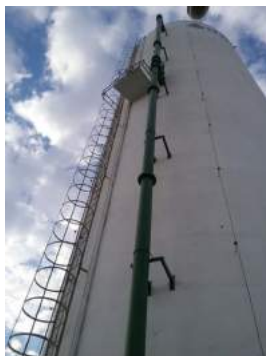
**Descrição(2):** Detalhe da escada de acesso ao topo do reservatório

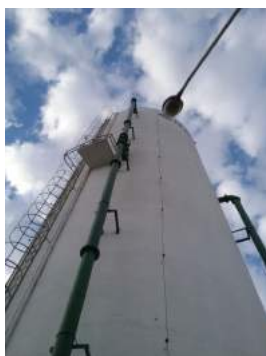
**Item 6.4**

**Item 6.4:** Existência de locais sem guarda-corpos ou escadas em situação inadequada (Art. 5.16 da NBR 12217/1994). Prazo: Em até 180 dias

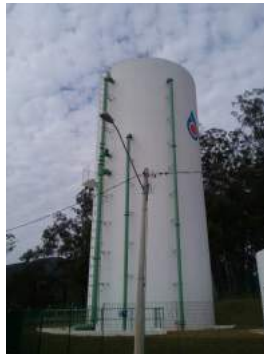
**Imagem(1)**

**Descrição(1):** Aspecto geral do reservatório

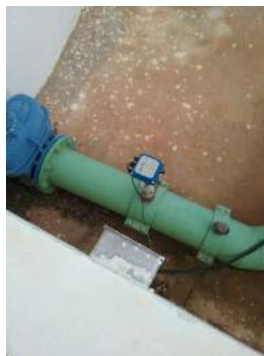
**Imagem(2)**

**Descrição(2):** Detalhe do macromedidor

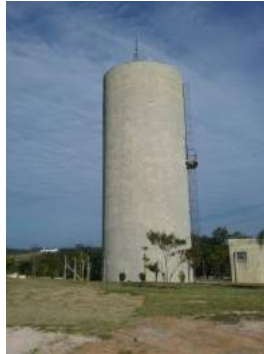
**Imagem(1)**

**Descrição(1):** Aspecto geral do reservatório

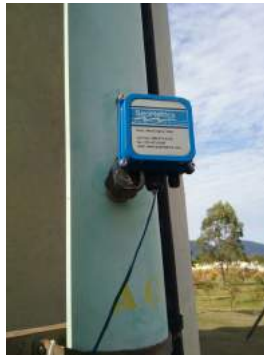
**Imagem(2)**

**Descrição(2):** Detalhe do macromedidor

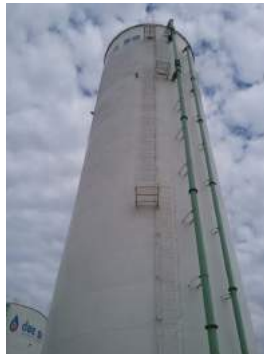
**Imagem(1)**

**Descrição(1):** Aspecto geral do reservatório

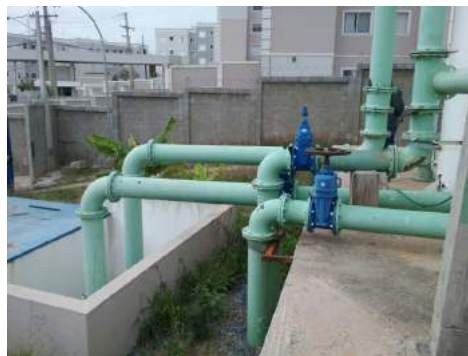
**Imagem(2)**

**Descrição(2):** Detalhe da tubulação

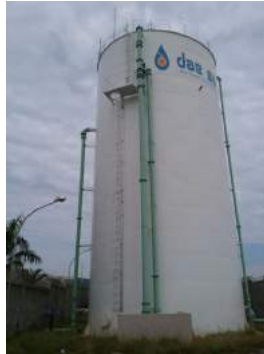
**Imagem(1)**

**Descrição(1):** Aspecto geral do reservatório

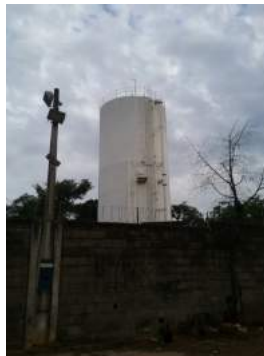
**Imagem(1)**

**Descrição(1):** Aspecto geral do reservatório

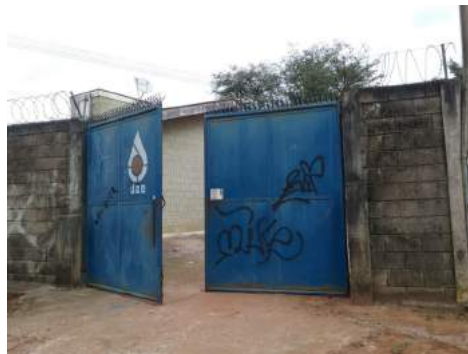
**Imagem(2)**

**Descrição(2):** Portão de acesso ao reservatório

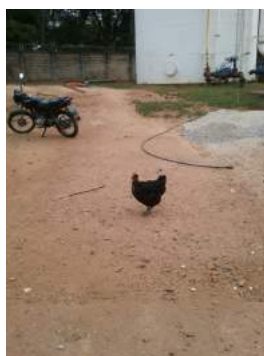
**Imagem(3)**

**Descrição(3):** Presença de animais soltos na área do reservatório

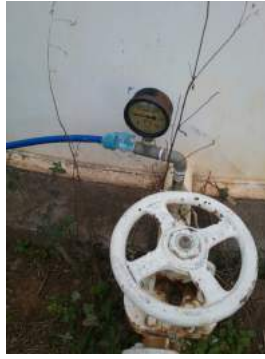
**Imagem(4)**

**Descrição(4):** Detalhe do manômetro

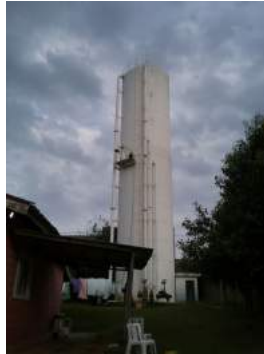
**Imagem(1)**

**Descrição(1):** Aspecto geral do reservatório

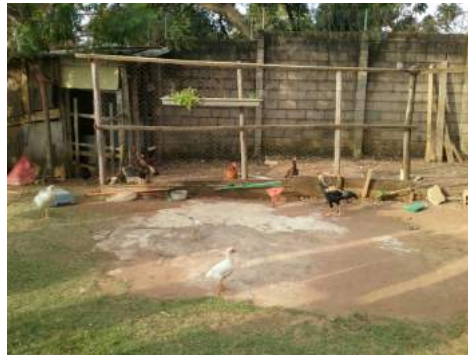
**Imagem(2)**

**Descrição(2):** Presença de animais soltos na área do reservatório

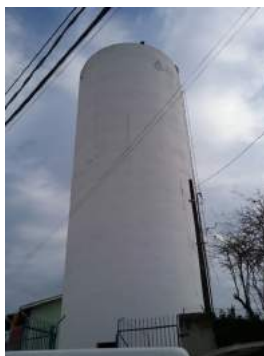
**Imagem(1)**

**Descrição(1):** Aspecto geral do reservatório

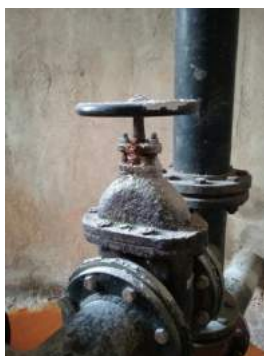
**Item 6.3**

**Item 6.3:** Existência de vazamentos aparentes nas instalações (Art. 2º da Lei Federal 11.445/2007).

Prazo: Imediato

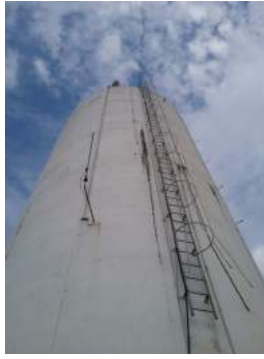
**Item 6.4**

**Item 6.4:** Existência de locais sem guarda-corpos ou escadas em situação inadequada (Art. 5.16 da NBR 12217/1994). Prazo: Em até 180 dias

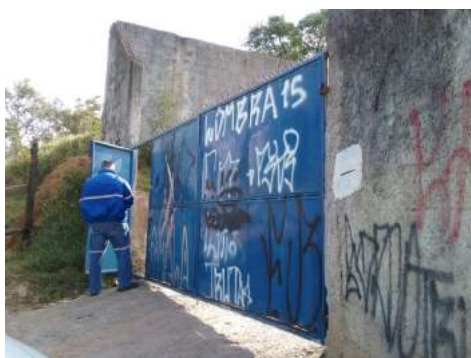
**Imagem(1)**

**Descrição(1):** Portão de acesso ao reservatório

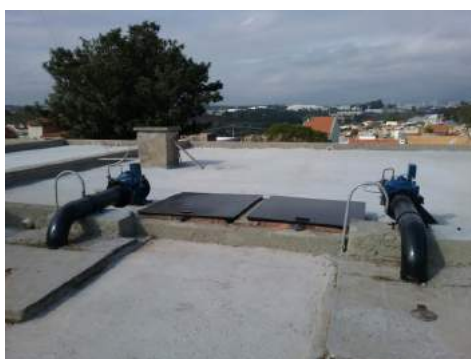
**Imagem(2)**

**Descrição(2):** Detalhe das tampas de inspeção

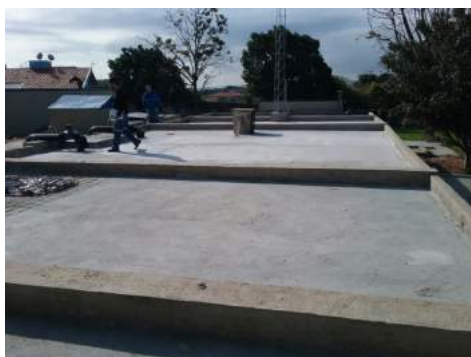
**Imagem(3)**

**Descrição(3):** Vista da cobertura do reservatório

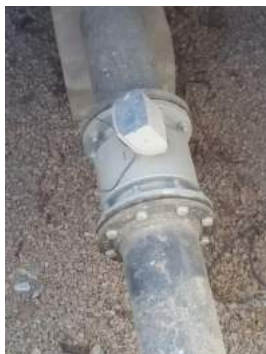
**Imagem(2)**

**Descrição(2):** Detalhe do macromedidor

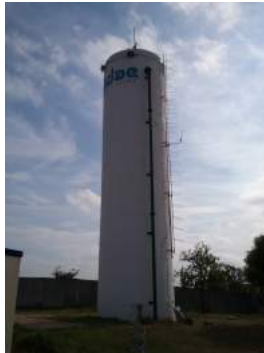
**Imagem(1)**

**Descrição(1):** Aspecto geral do reservatório

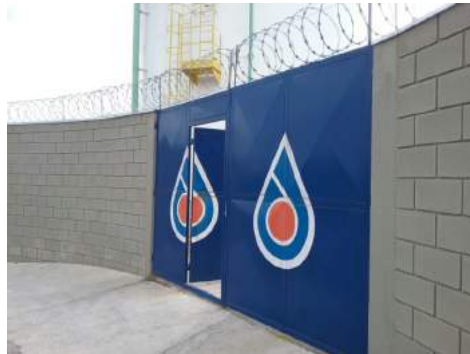
**Imagem(1)**

**Descrição(1):** Portão de acesso ao reservatório

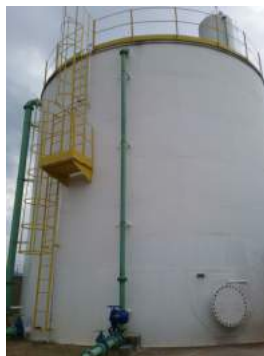
**Imagem(2)**

**Descrição(2):** Aspecto geral do reservatório

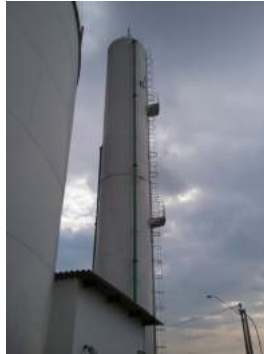
**Imagem(1)**

**Descrição(1):** Aspecto geral do reservatório

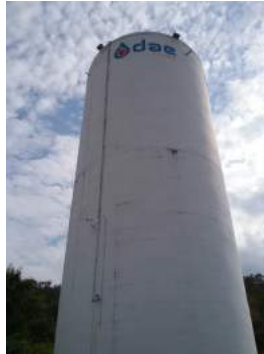
**Imagem(1)**

**Descrição(1):** Aspecto geral do reservatório

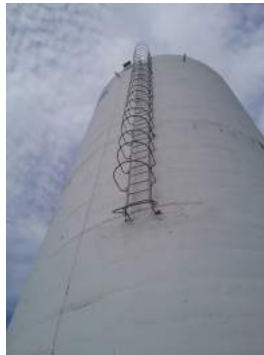
**Imagem(2)**

**Descrição(2):** Escada de acesso ao reservatório

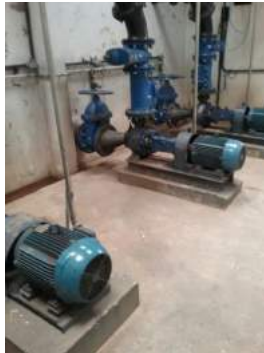
**Imagens(1)**

**Descrição:** Conjunto de recalque

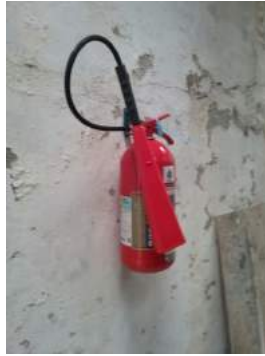
**Imagens(2)**

**Descrição:** Extintor de incêndio

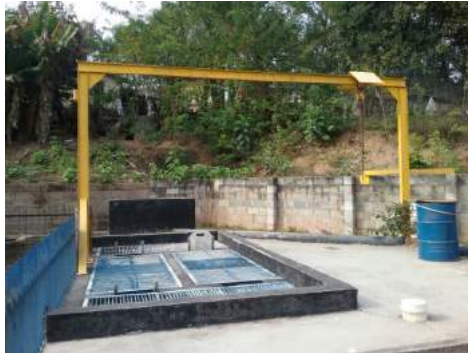
**Imagens(3)**

**Descrição:** Vista geral do gradeamento e desarenador

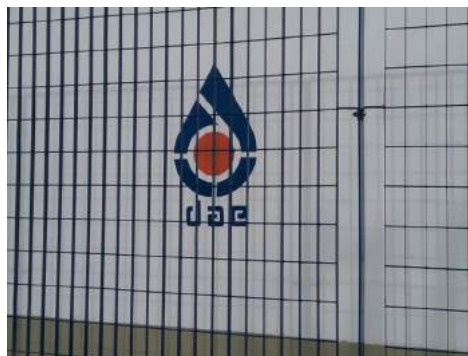
**Imagens(1)**

**Descrição:** Detalhe do símbolo de identificação do DAE

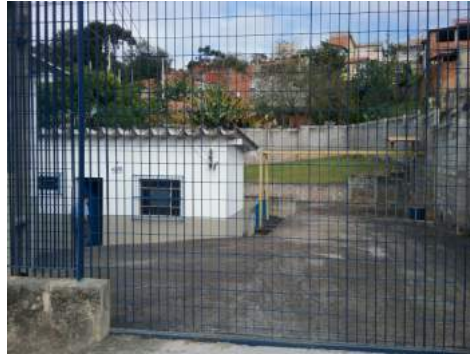
**Imagens(2)**

**Descrição:** Vista externa da elevatória

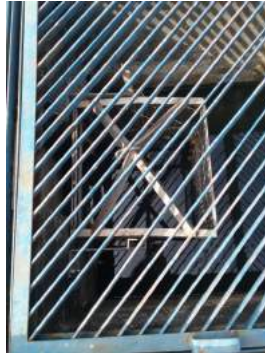
**Imagens(3)**

**Descrição:** Gradeamento grosseiro

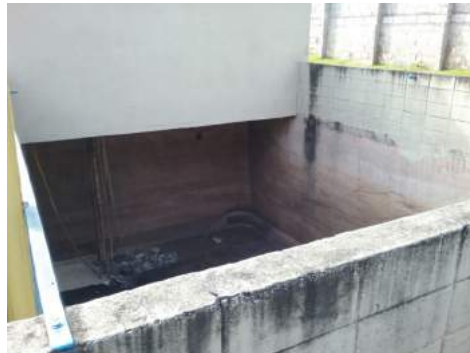
**Imagens(4)**

**Descrição:** Poço Pulmão

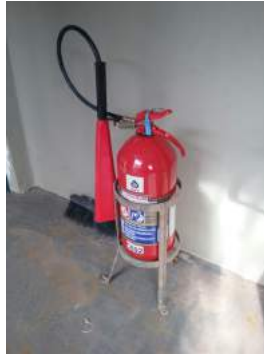
**Imagens(6)**

**Descrição:** Extintor de incêndio

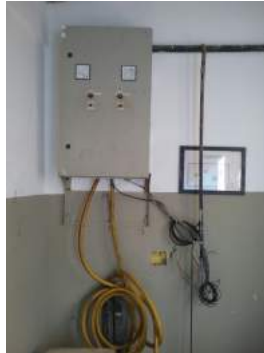
**Imagens(7)**

**Descrição:** Painelelétrico

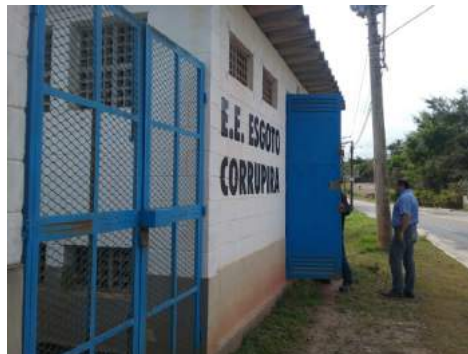
**Imagens(1)**

**Descrição:** Vista externa da elevatória

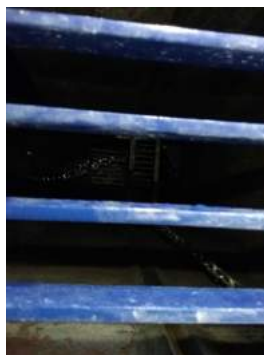
**Imagens(2)**

**Descrição:** Detalhe do gradeamento grosseiro no fundo do poço

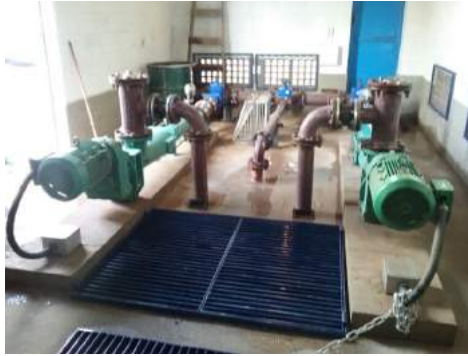
**Imagens(3)**

**Descrição:** Conjunto de recalque

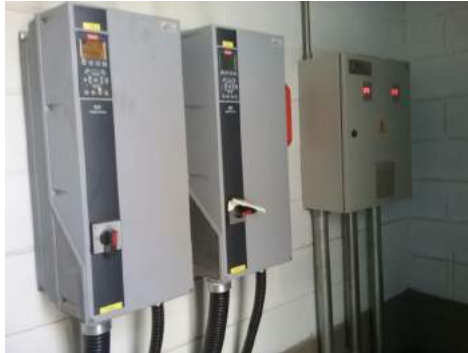
**Imagens(4)**

**Descrição:** Painéis de controle

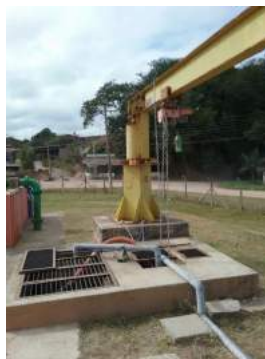
**Imagem(2)**

**Descrição(2):** Elevatória da ETE

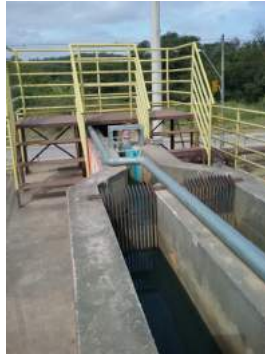
**Imagem(5)**

**Descrição(5):** Gradeamento e caixa de areia

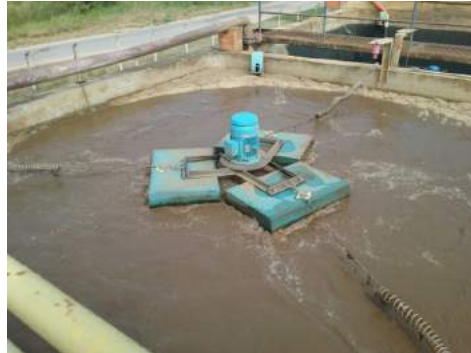
**Imagem(6)**

**Descrição(6):** Tanque de aeração

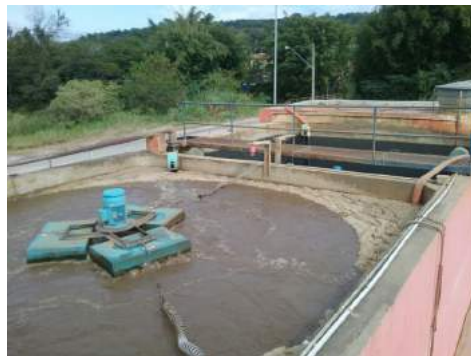
**Imagem(7)**

**Descrição(7):** Tanques de aeração
