**RELATÓRIO DE FISCALIZAÇÃO TÉCNICA DOS SISTEMAS DE ÁGUA E
ESGOTO DO MUNICÍPIO DE
SOROCABA**

PRESTADOR: SERVIÇO AUTÔNOMO DE ÁGUA E ESGOTO – SAAE

**Relatório R3 – Continuação do Diagnóstico e Verificação de Não
Conformidades**

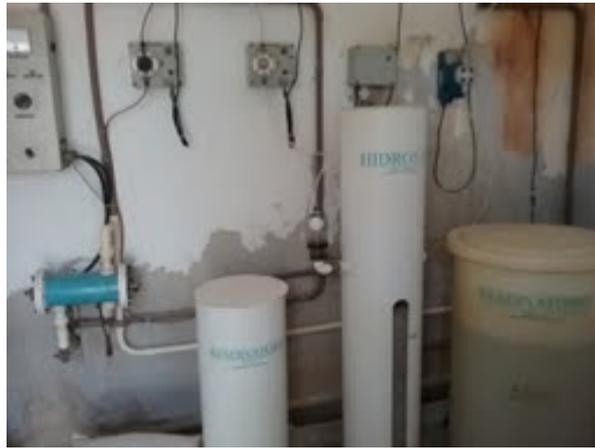
Imagem(1)

Descrição(1): Geração e dosagem de hipoclorito de sódio

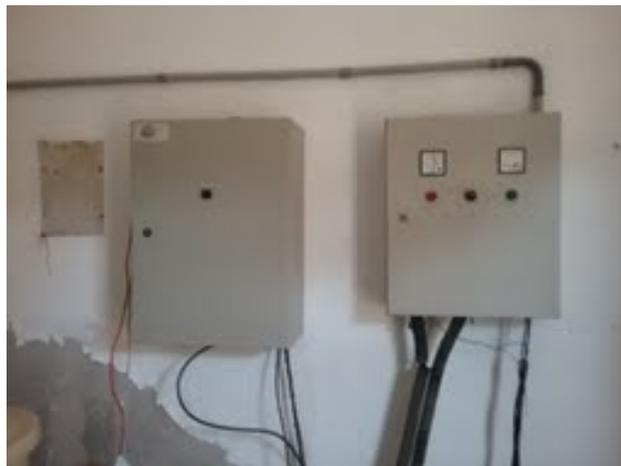
Imagem(2)

Descrição(2): Painéis elétricos

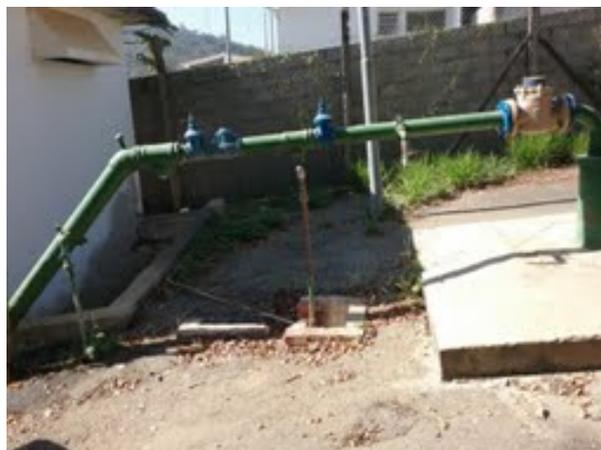
Imagem(3)

Descrição(3): Aspecto geral do barrilete do poço

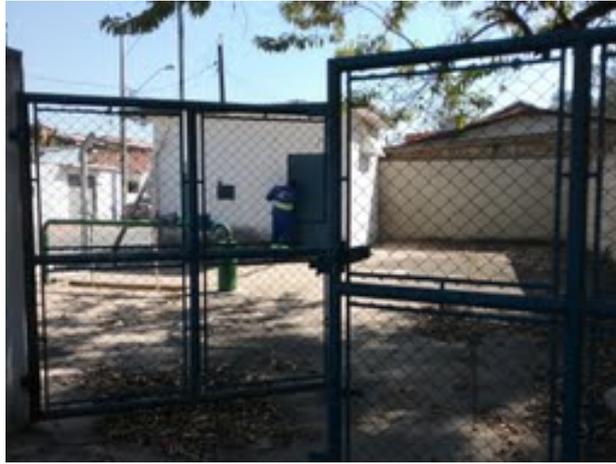
Imagem(1)

Descrição(1): Vista geral da área

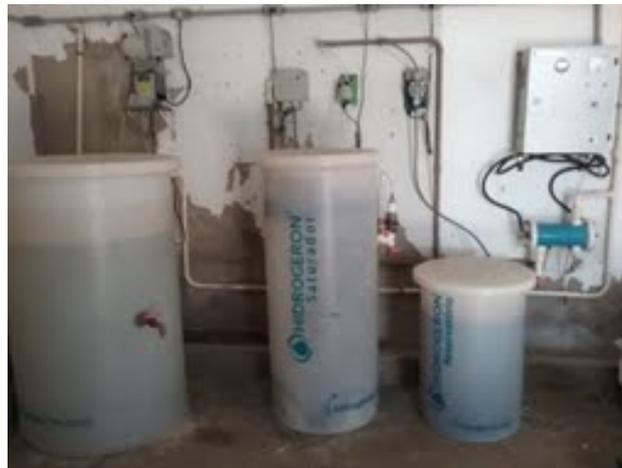
Imagem(2)

Descrição(2): Geração e dosagem de hipoclorito de sódio

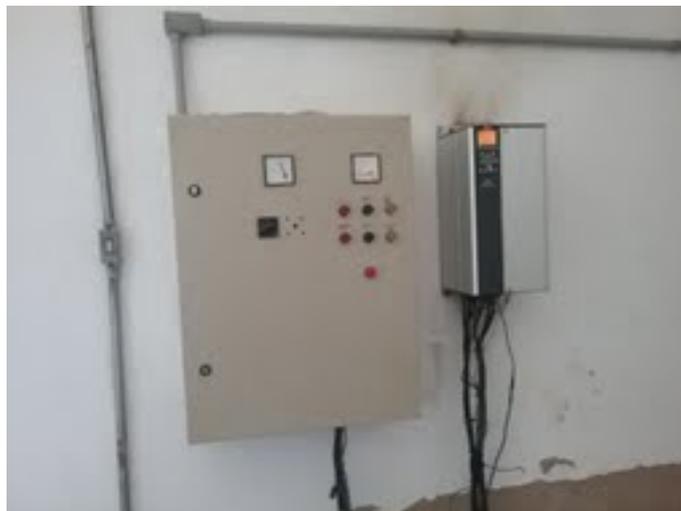
Imagem(3)

Descrição (3): Painel elétrico

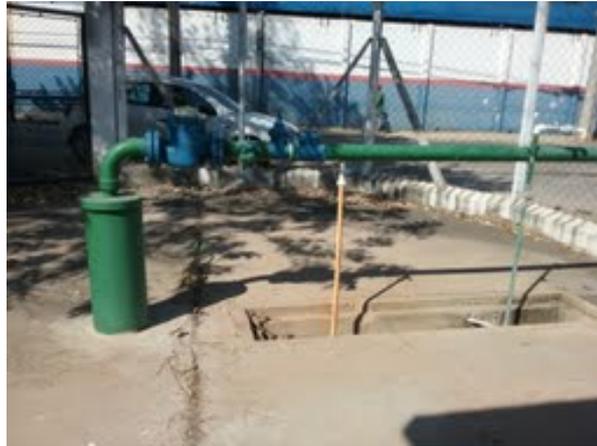
Descrição(5): Detalhe do barrilete

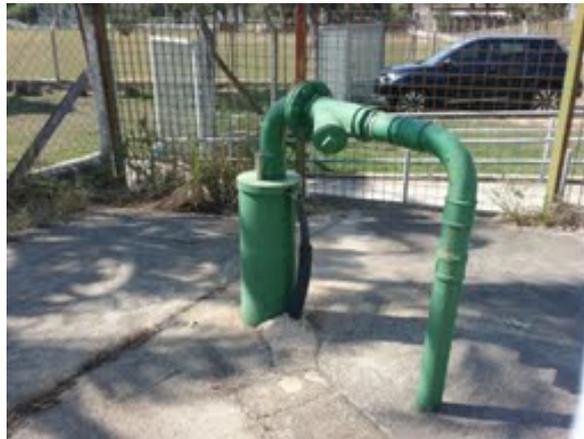
Imagem(3)

Descrição(3): Detalhe do barrilete

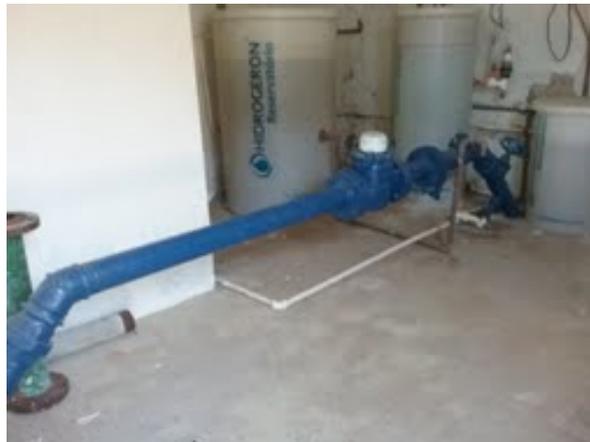
Imagem(4)

Descrição(4): Macromedidor

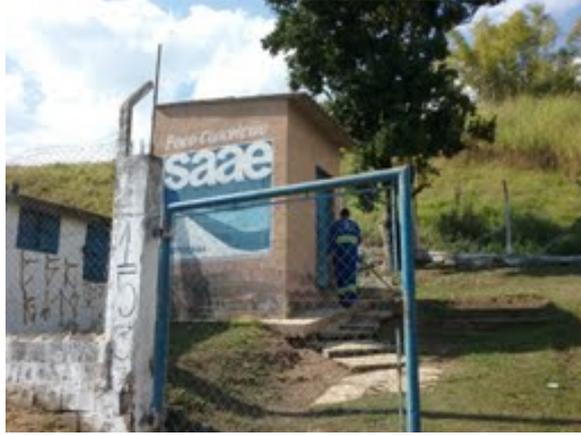
Imagem(1)

Descrição(1): Vista geral do acesso e da área

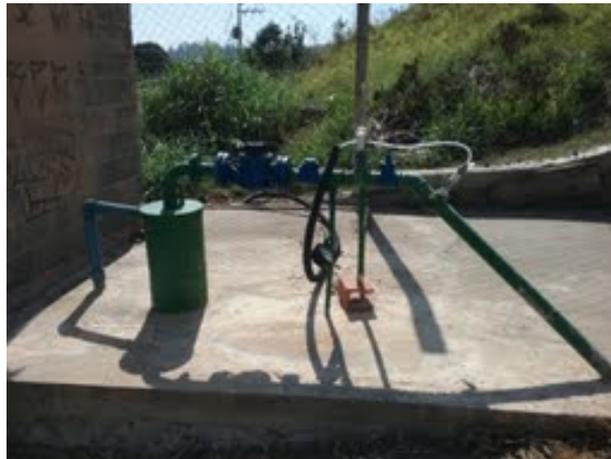
Imagem(2)

Descrição(2): Barrilete do poço

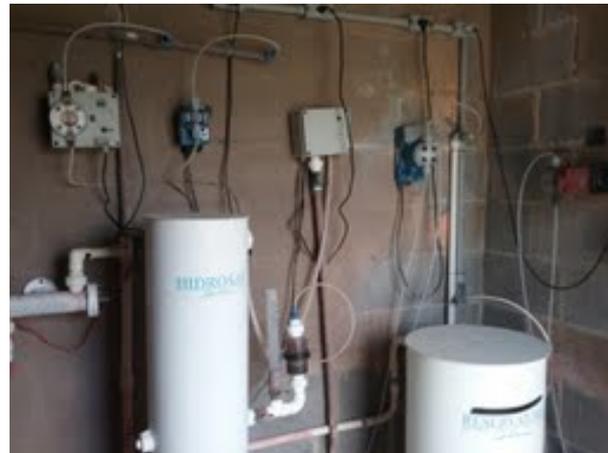
Imagem(3)

Descrição(3): Preparação e dosagem de hidróxido de sódio

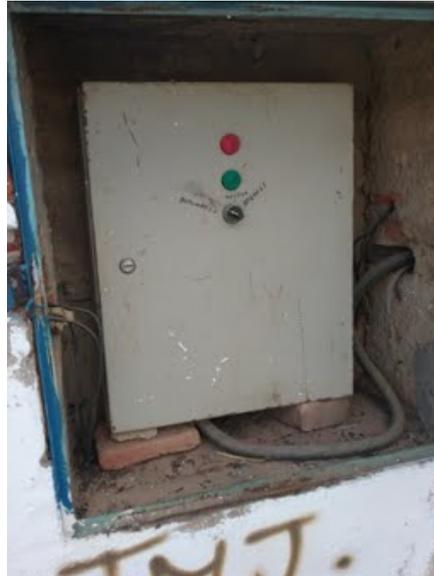
Imagem(4)

Descrição(4): Painel elétrico

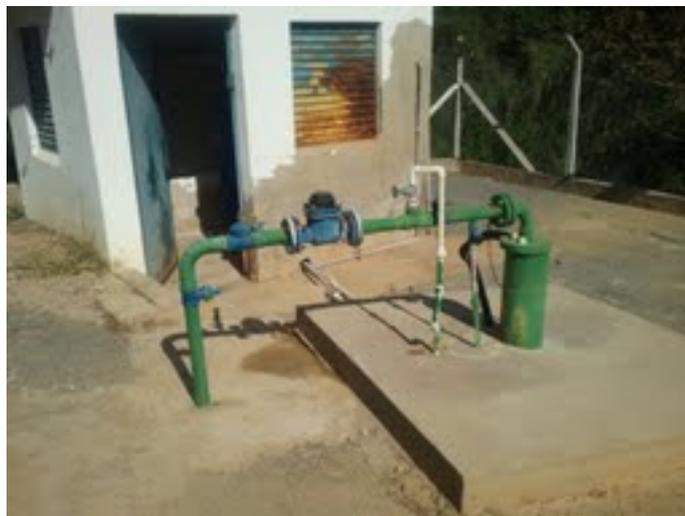
Imagem(2)

Descrição(2): Aspecto geral do poco

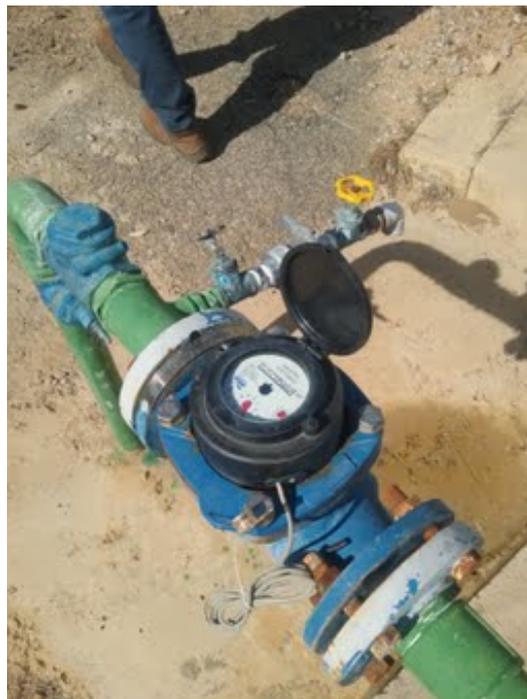
Imagem(3)

Descrição(3): Macromedidor
Imagem(4)

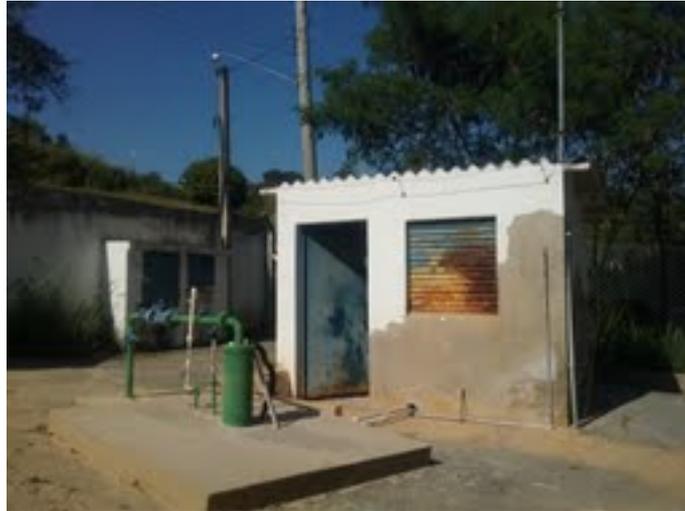
Imagem(6)

Descrição(6): POCO e abrigo do painel de comando da bomba ao fundo

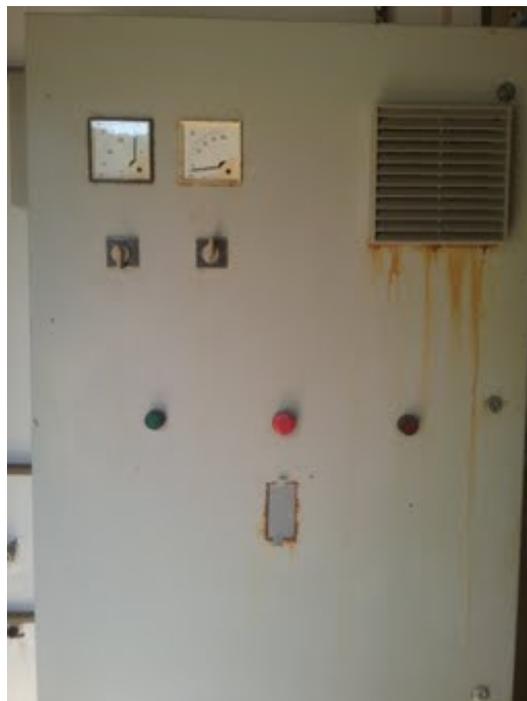
Imagem(7)

Descrição(7): Painel de comando e operacao do conjunto motobomba

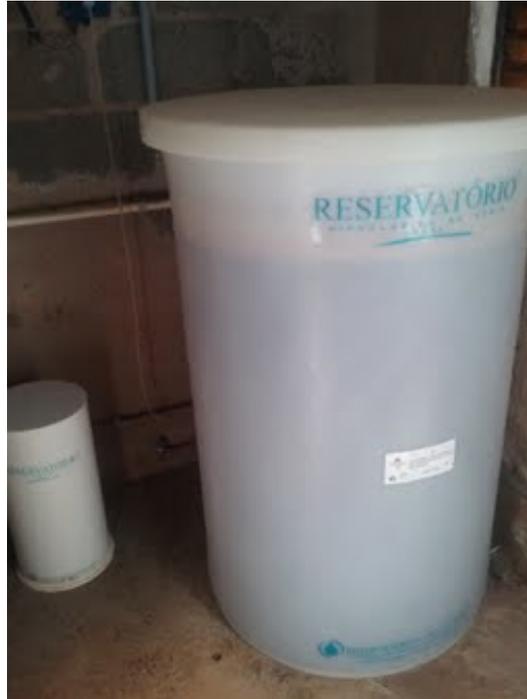
Imagem(8)

Descrição(8): Reservatorio de geracao de hipoclorito

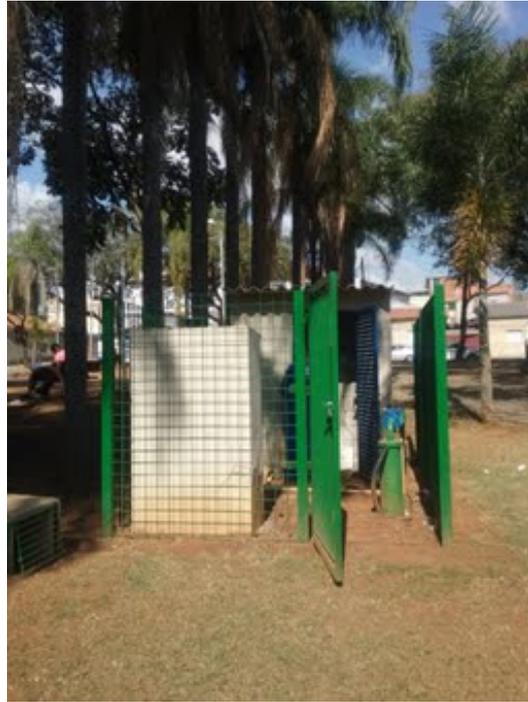
Imagem(1)

Descrição(1): Aspecto geral do local

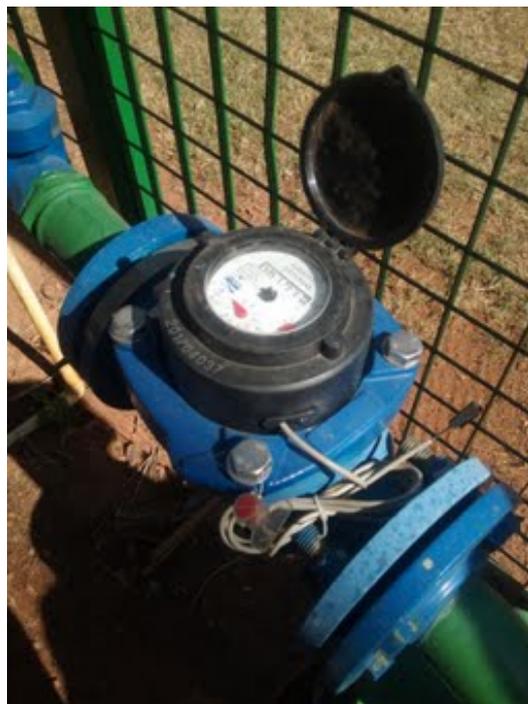
Imagem(2)

Descrição(2): Macromedidor

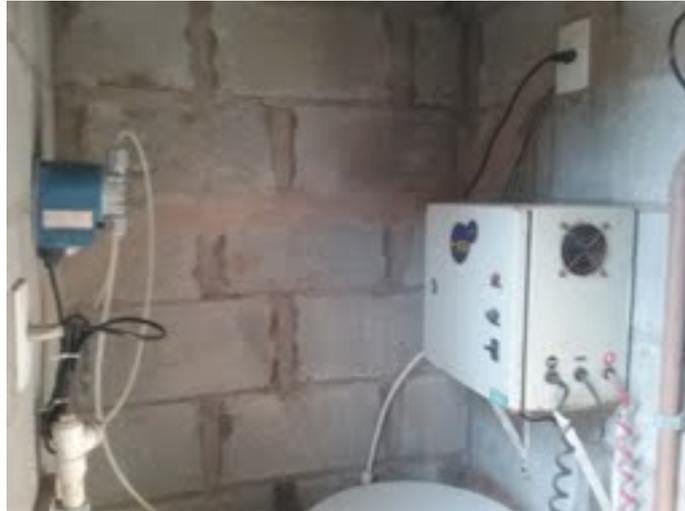
Imagem(5)

Descrição(5): Bomba para dosagem de hipoclorito
Imagem(6)

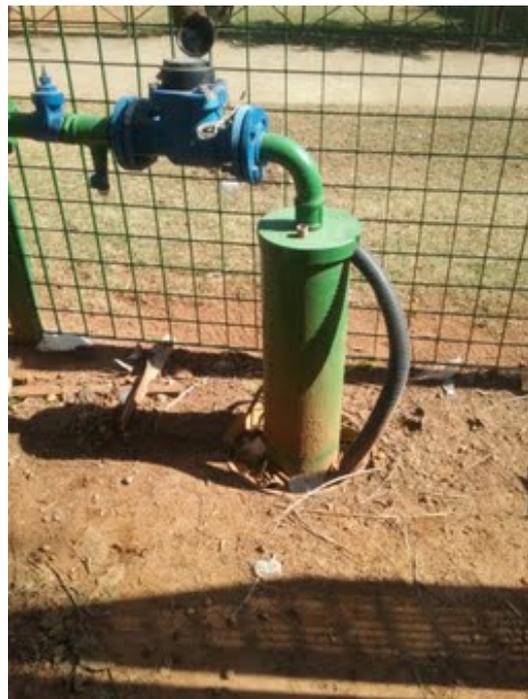
Descrição(7): Detalhe do pogo sem laje de protecao

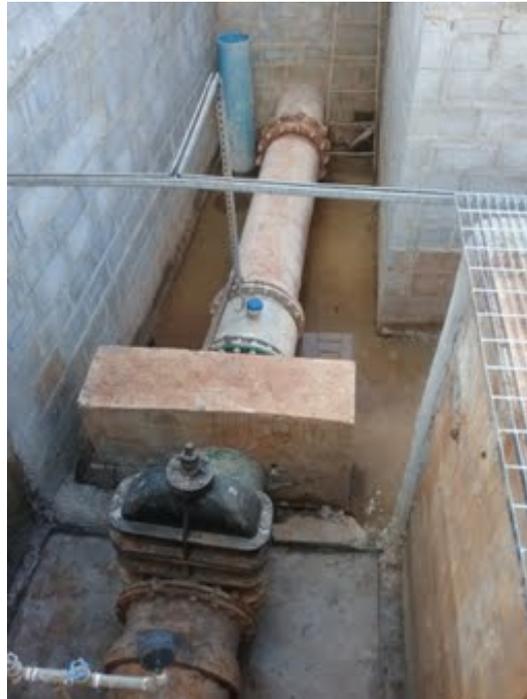
Imagem(1)

Descrição(1): Barrilete de recalque

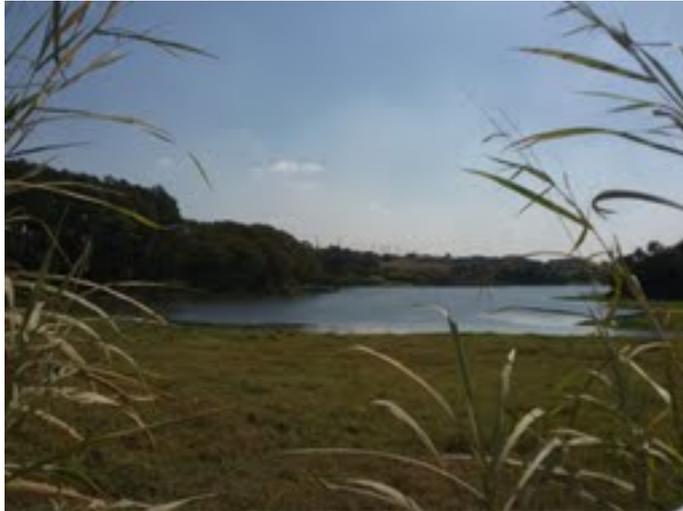
Imagem(3)

Descrição(3): Aspecto geral do manancial

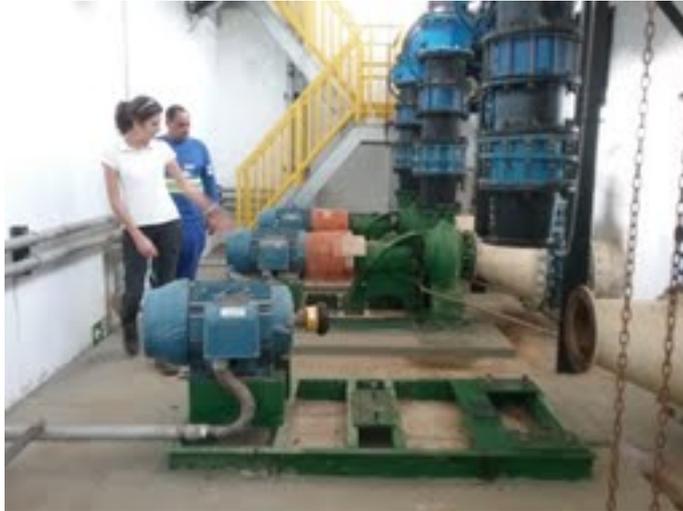
Descrição(13): Aspecto geral dos conjuntos moto-bomba
Imagem(14)

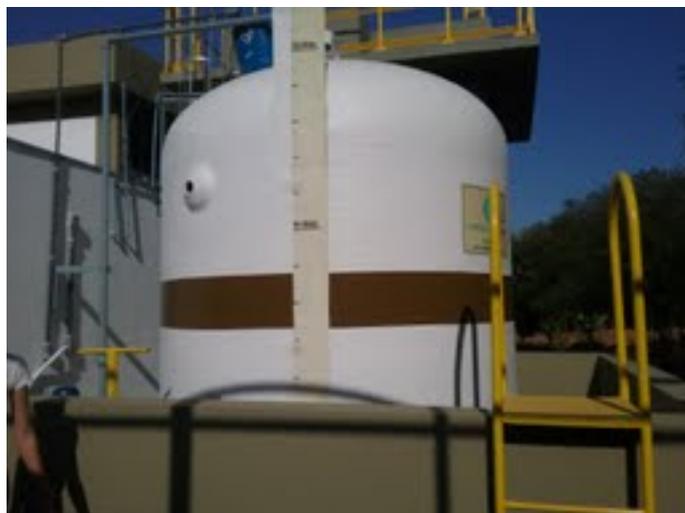
Descrição(12): Armazenamento de Purate: Peroxido de hidrogênio e clorato de sódio
Imagem(13)

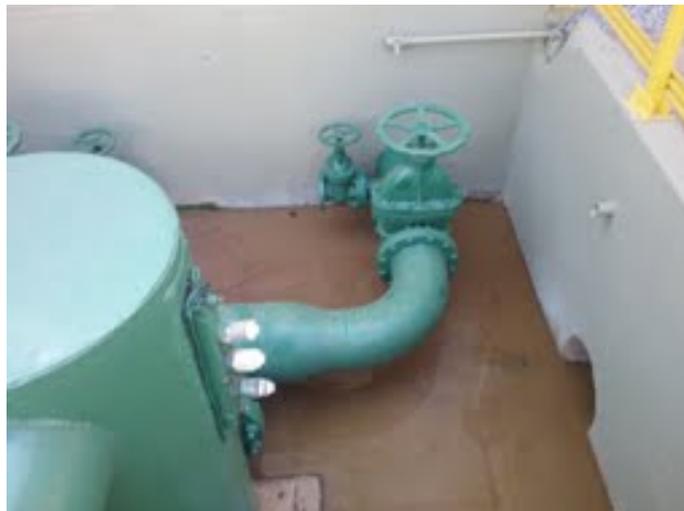
Descrição(14): Unidade com grande acúmulo de água

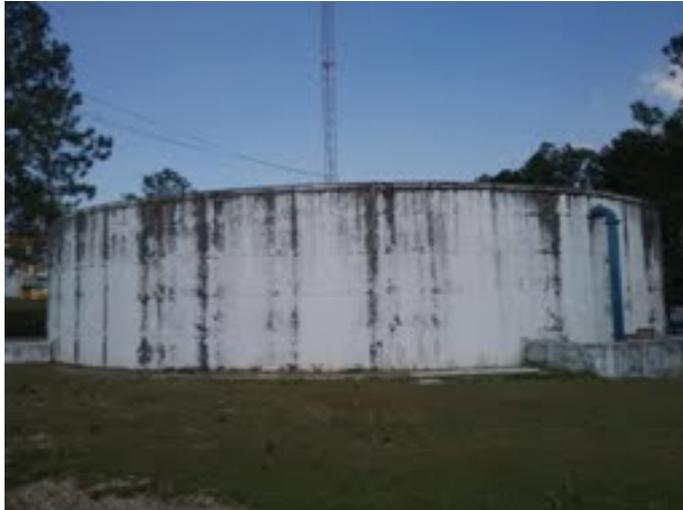
Descrição(1): Aspecto geral do reservatorio

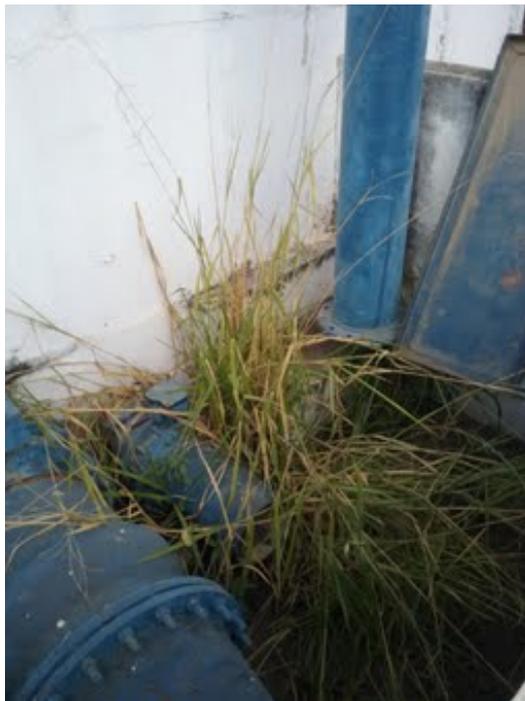
Descrição(2): Detalhe das saidas da descarga de fundo e do extravasor

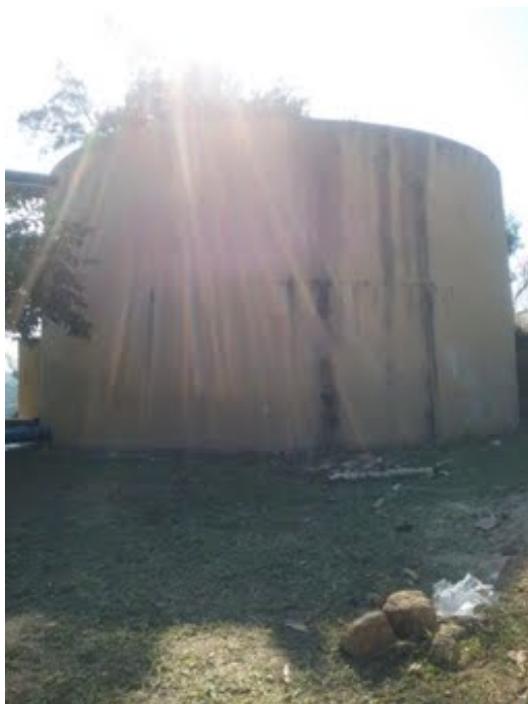
Descrição(1): Aspecto geral do reservatorio

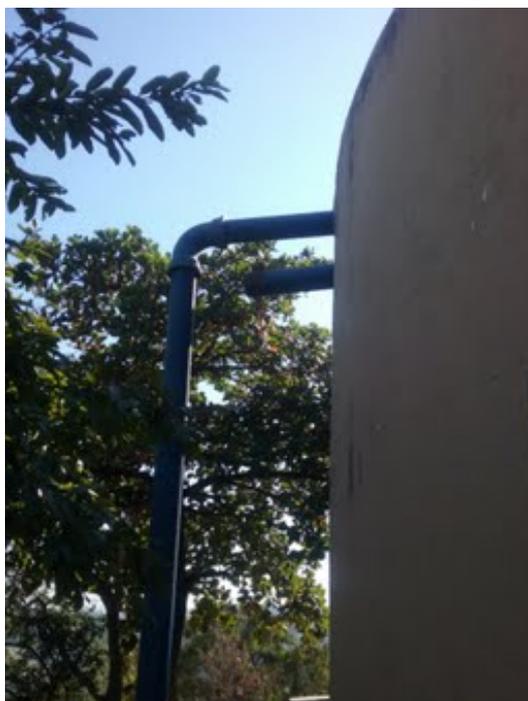
Descrição(2): Detalhe do extravasor do reservatorio

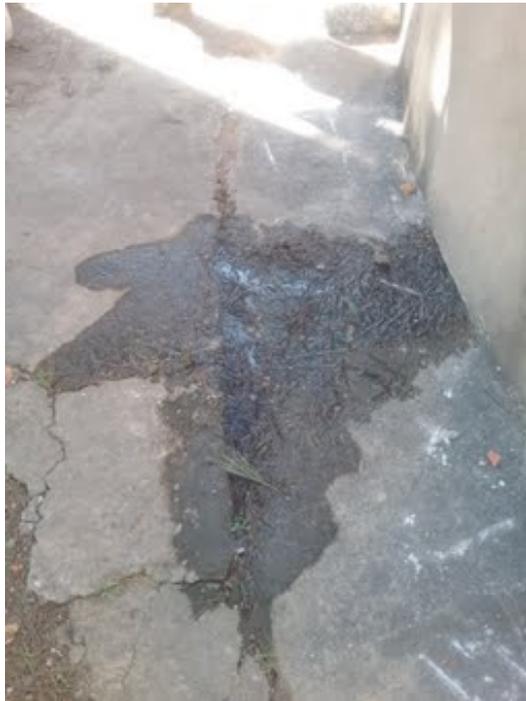
Imagem(3)

Descrição(3): Existencia de vazamentos?

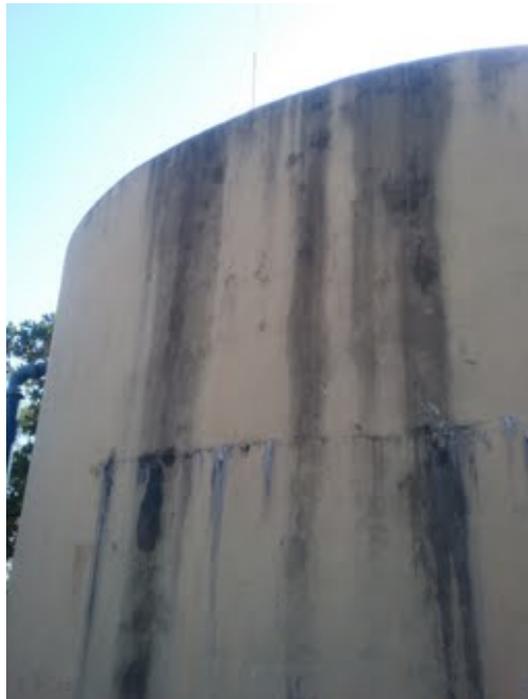
Imagem(6)

Descrição(6): Detalhe do aspecto de parte do reservatorio

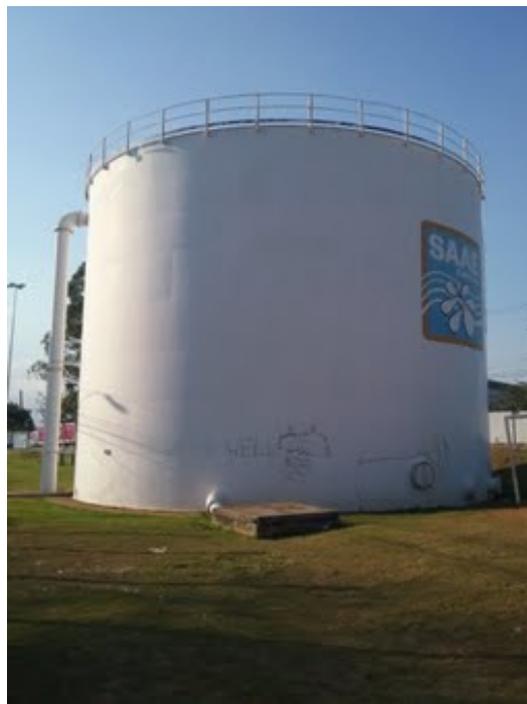
Imagem(2)

Descrição(2): Detalhe do guarda corpo na cobertura do reservatorio

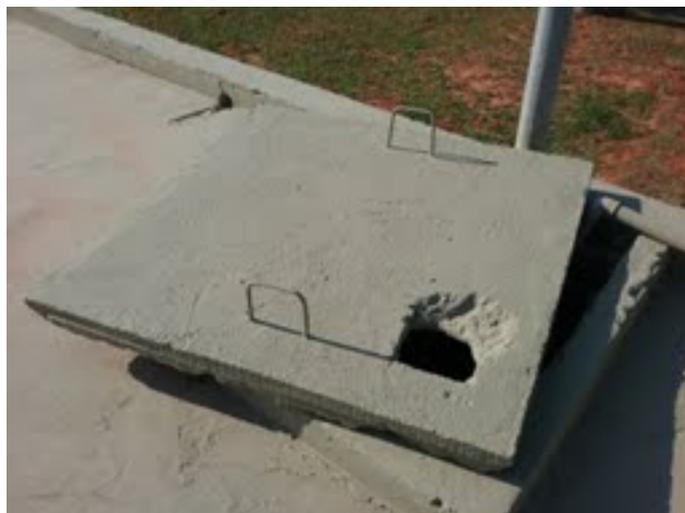
Imagem(2)

Descrição(2): Tampa entreaberta e com furo

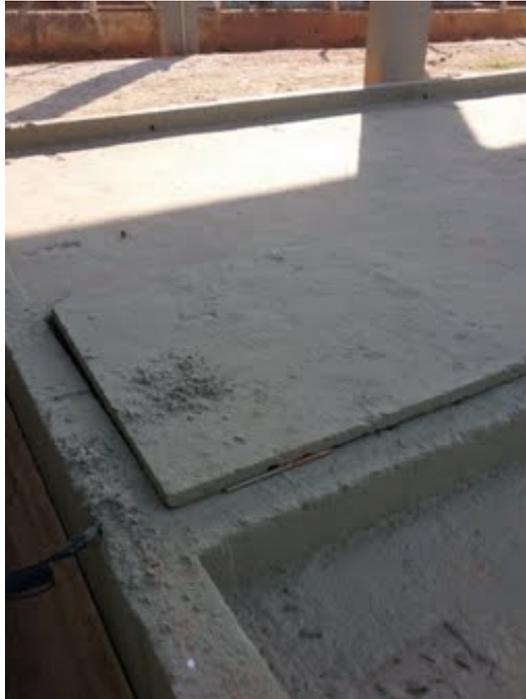
Imagem(9)

Descrição(9): Tampa de inspeção

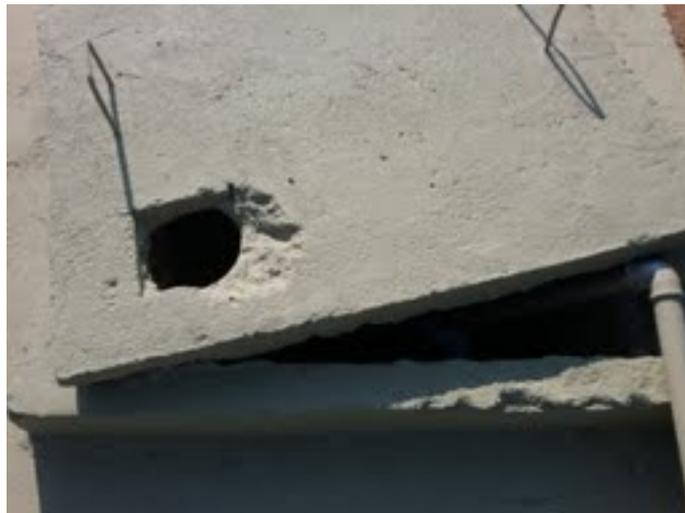
Item 6.10

Item 6.10: O reservatório sem tampas de inspeção em boas condições (Art. 5.13 da NBR 12217/1994).
Prazo: Imediato

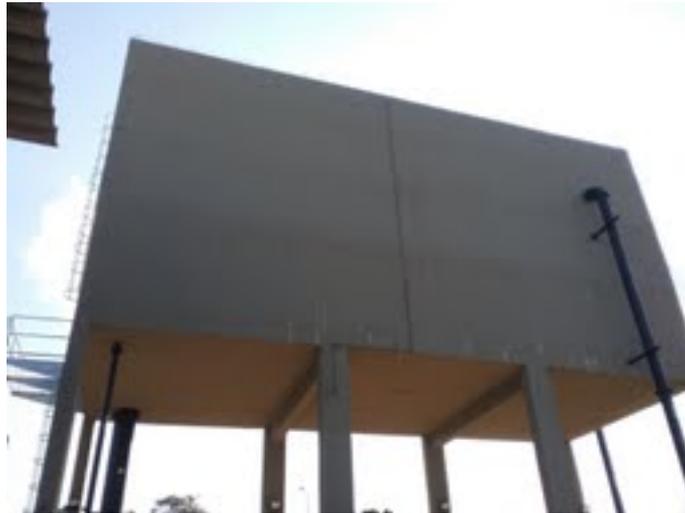
Imagem(1)

Descrição(1): Detalhe das manchas de carbonatação nas paredes de concreto

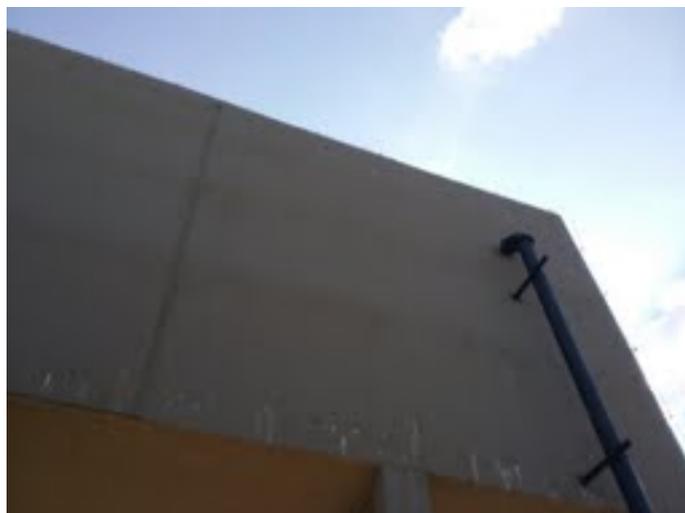
Imagem(7)

Descrição(7): Manchas de carbonatação do concreto
Imagem(8)

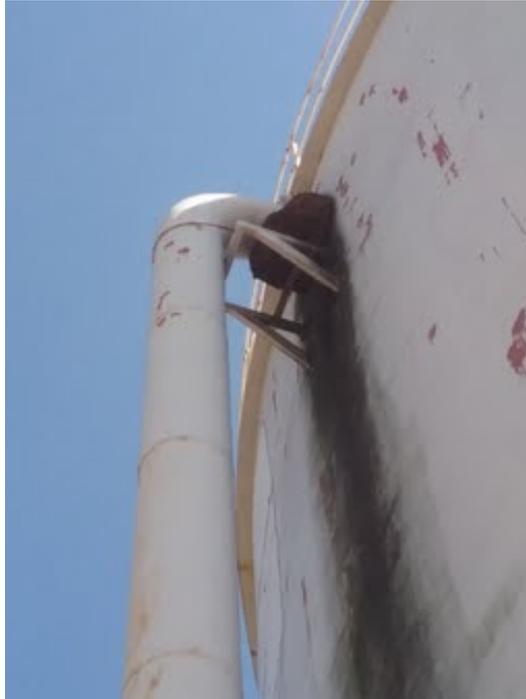
Descrição(1): Detalhe de um enxame de vespas na tubulacao do reservatorio
Imagem(2)

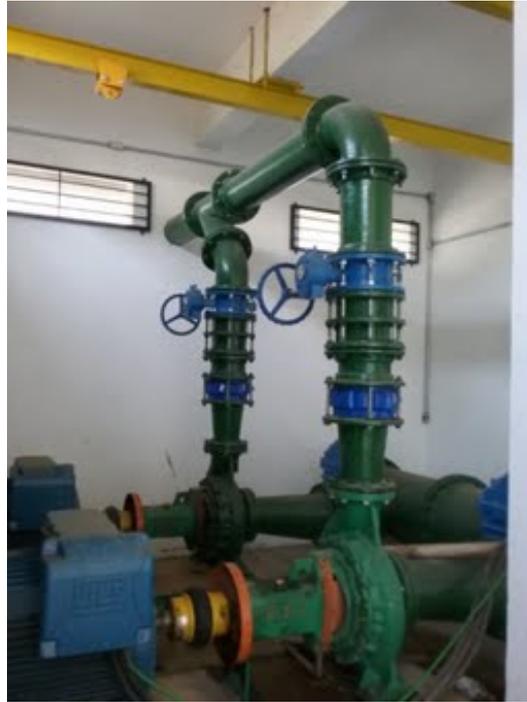
Imagem(4)

Descrição(4): Barrilete da elevatória

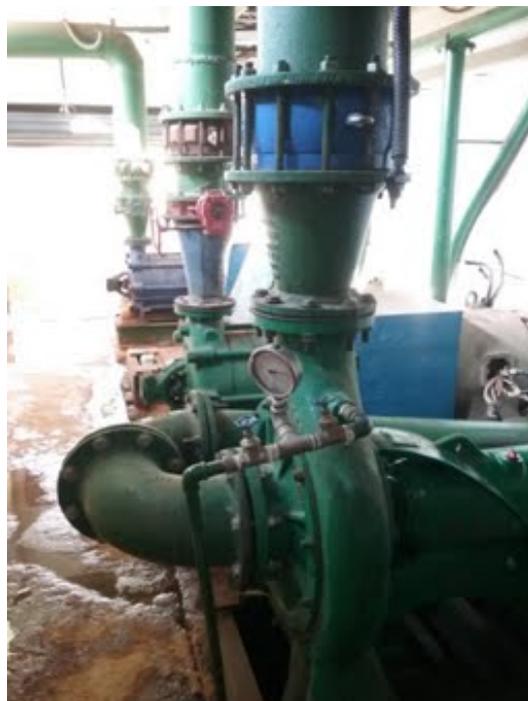
Imagem(4)

Descrição(4): Barrilete das bombas

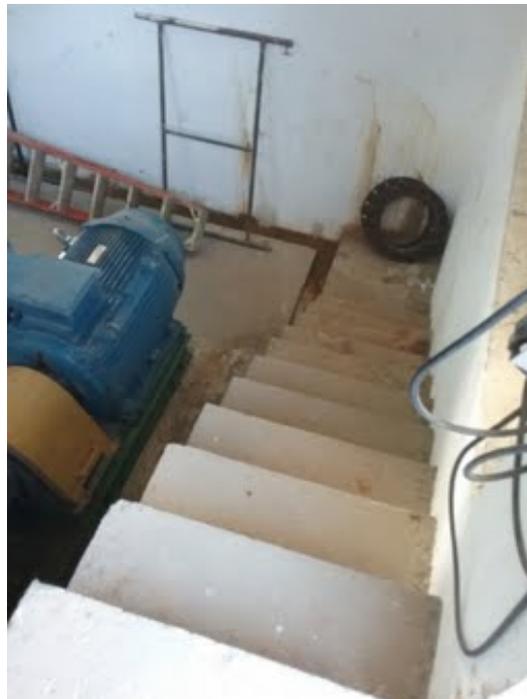
Imagem(2)

Descrição(2): Escada de acesso (sem guarda-corpo)

Informações complementares: Recomenda-se instalar guarda-corpo na escada de acesso.

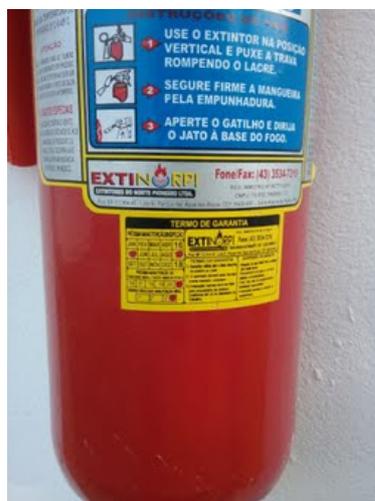
Item 4.9

Item 4.9: Extintor de incêndio com validade expirada (Art. 10.9 da NR 10 e Art. 23.1 da NR 23). Prazo: Imediato

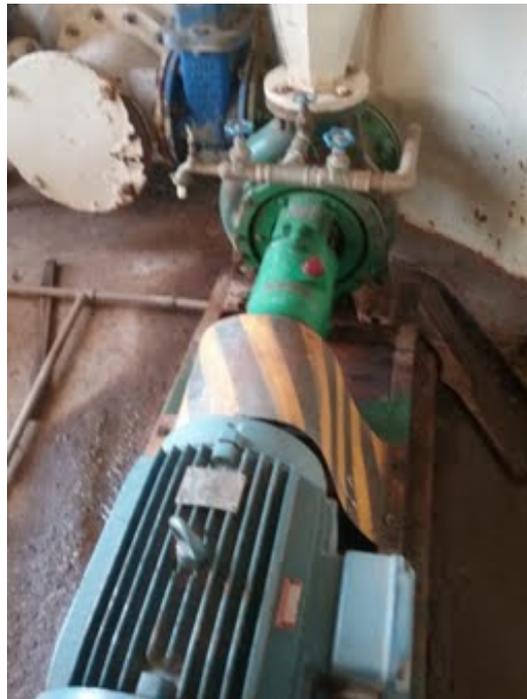
Item 4.7

Item 4.7: Drenagem inadequada de água de lubrificação de gaxetas (Art. 5.5.2.1 da NBR 12214/1992).
Prazo: Em até 180 dias

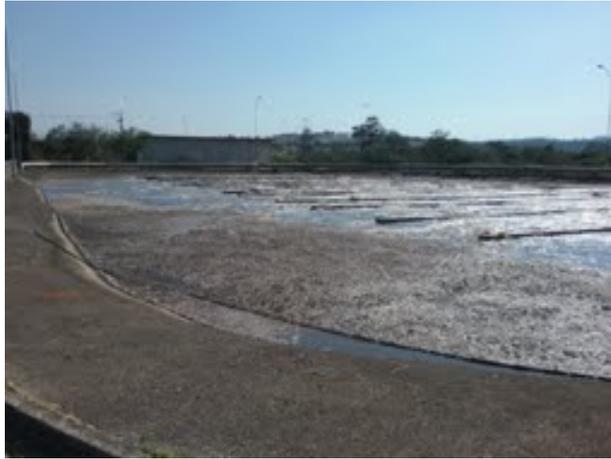
Imagem(21)

Descrição(21): Detalhe do tanque de aeração (com camada espessa de sobre-nadante)

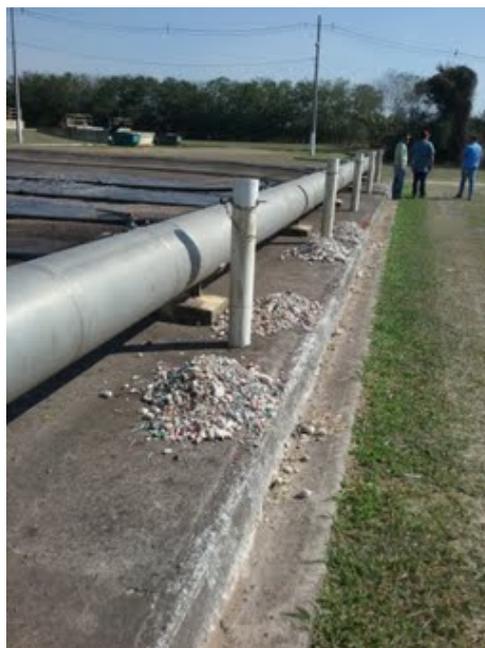
Imagem(23)

Descrição(23): Descarte de resíduo na borda nas unidades de aeração

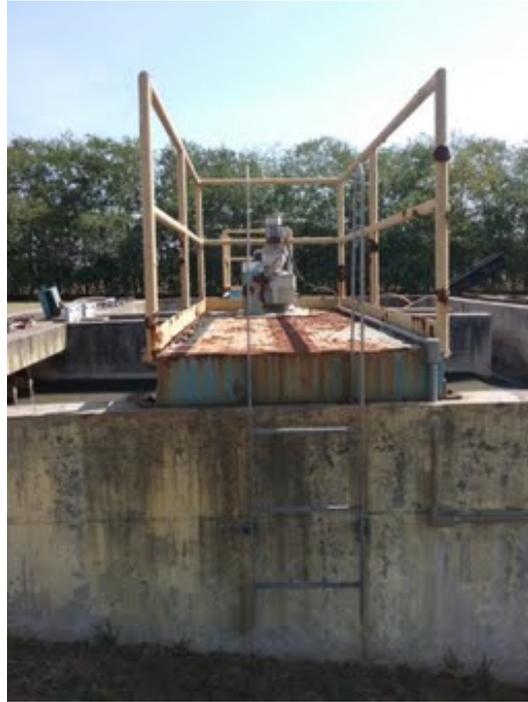
Imagem(25)

Descrição(25): Unidade de remoção de areia

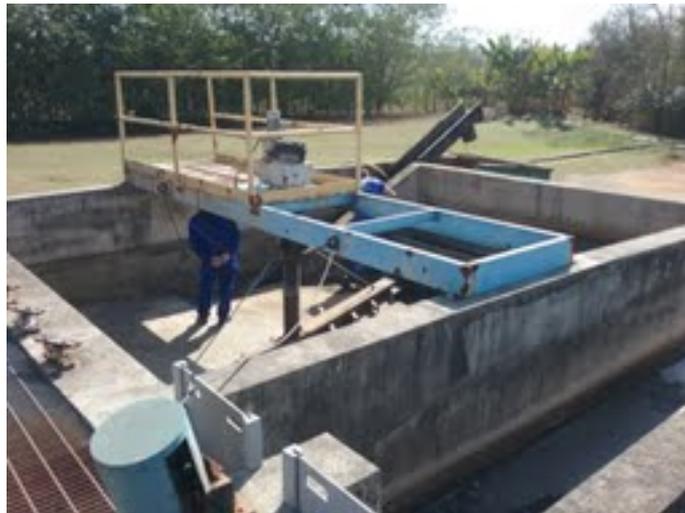
Imagem(26)

Descrição(26): Removedor de areia (1 módulo em manutenção)

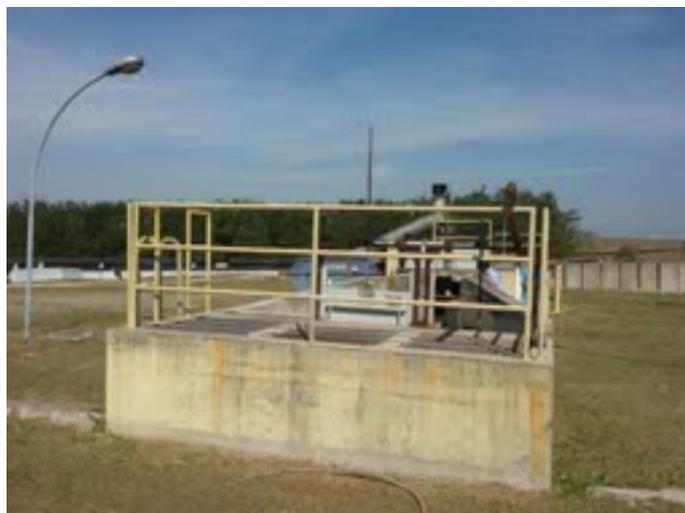
Imagem(27)

Descrição(27): Tratamento preliminar
Imagem(28)

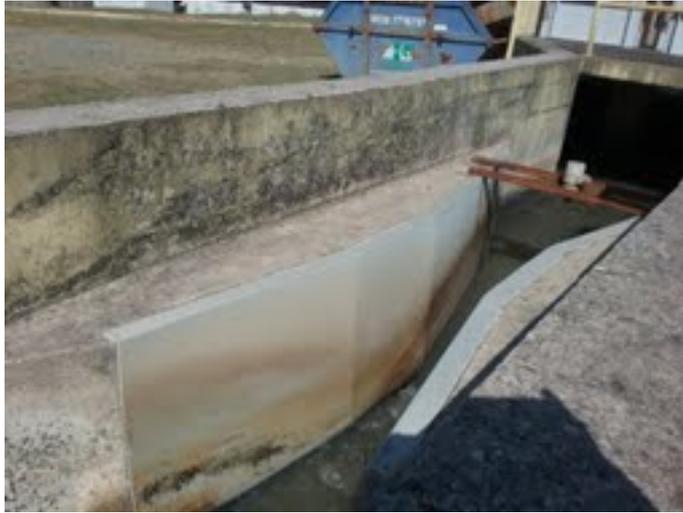
Descrição(28): Macromedidor de saída
Imagem(29)

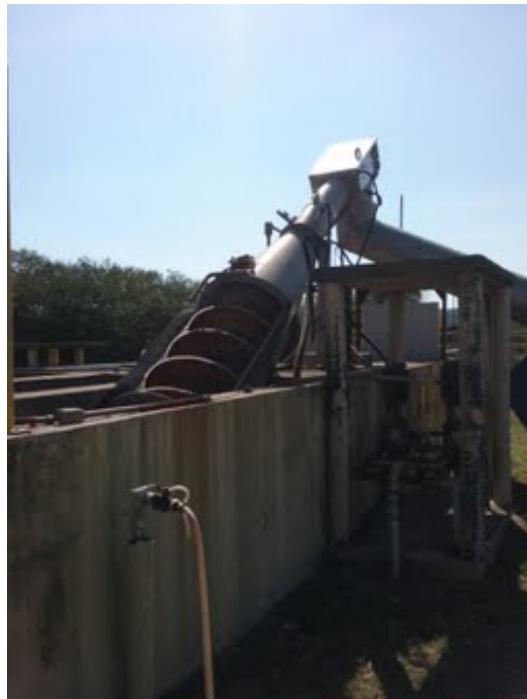
Descrição(29): Remoção de sólidos com rosca

Informações complementares: Centrifuga em manutenção. Rosca em manutenção.

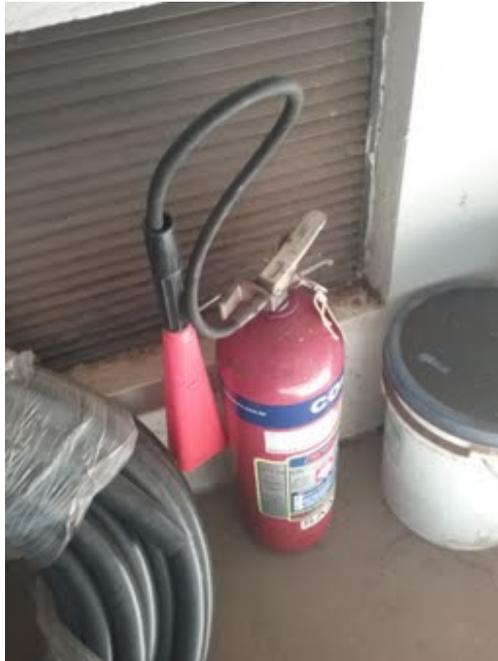
Imagem(33)

Descrição(33): Extintor de incêndio

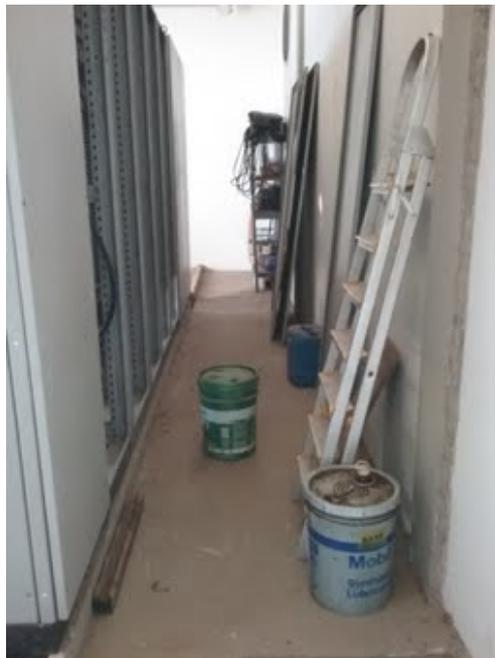
Imagem(34)

Descrição(34): Presença de material inflamável na sala de painéis

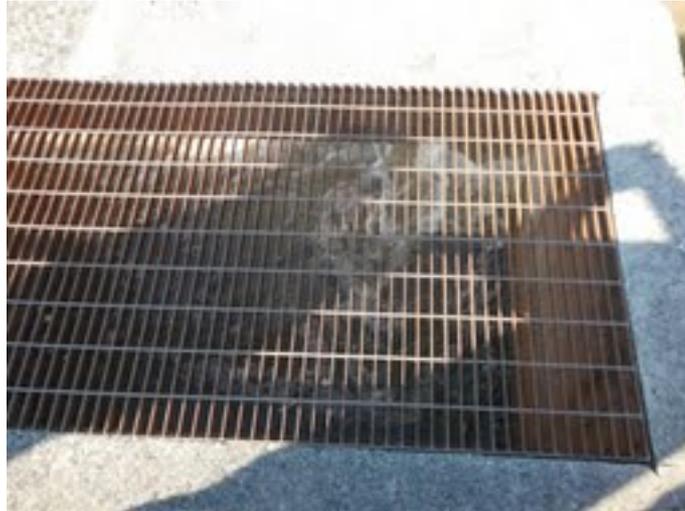
Descrição(12): Presença de bastante resíduo pós gradeamento
Imagem(13)

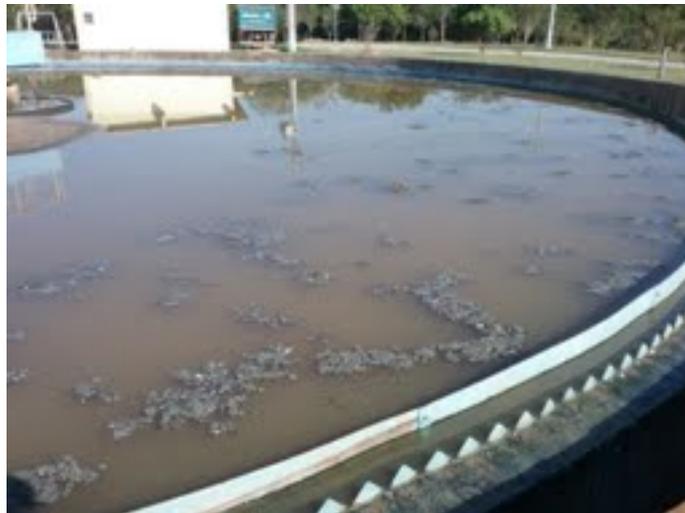
Descrição(19): Decantador secundário com presença de sobrenadante
Imagem (20)

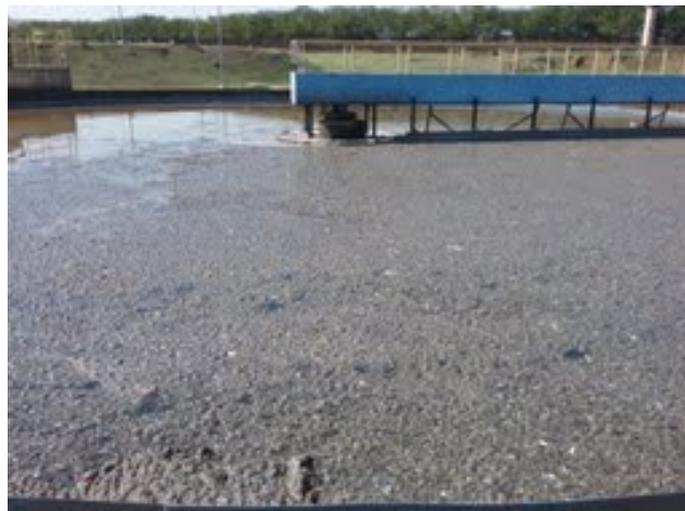
Descrição (20): Decantadores secundários com sobrenadante

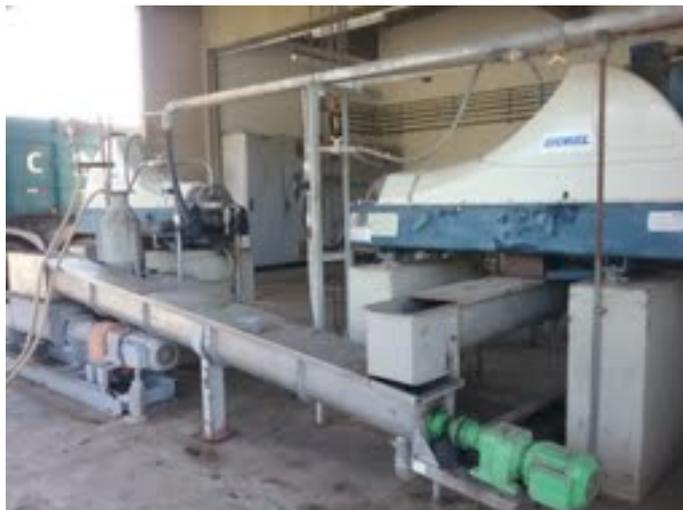
Imagem(23)

Descrição(23): Centrífuga
