**RELATÓRIO DE FISCALIZAÇÃO TÉCNICA DOS SISTEMAS DE ÁGUA E
ESGOTO DO MUNICÍPIO DE
Tietê**

**PRESTADOR: SECRETARIA MUNICIPAL DE PROJETOS E OBRAS, SERVIÇOS
PÚBLICOS E SANEAMENTO BÁSICO**

Relatório R3 – Continuação do Diagnóstico e Não Conformidades

Americana, Junho de 2015

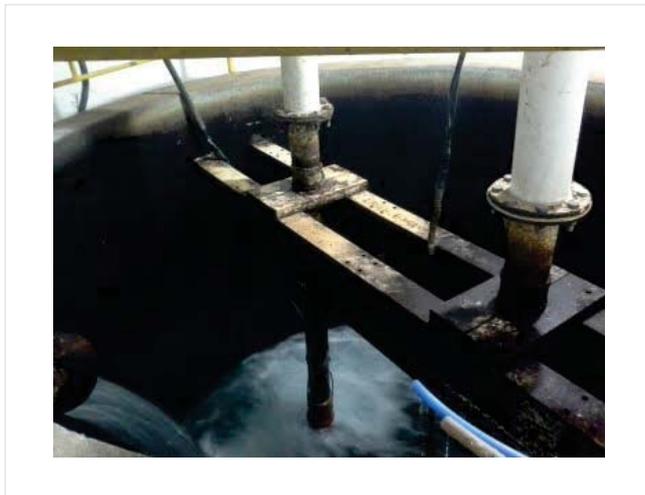
Imagem(1):

Descrição(1): Vista geral da elevatória

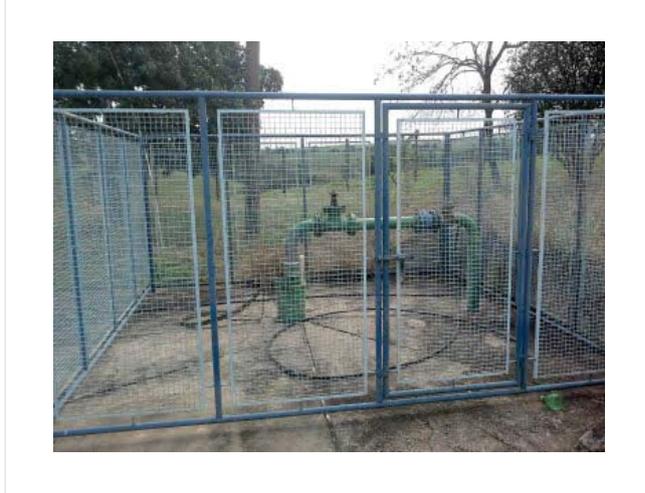
Imagem(1):

Descrição(1): Vista geral do poço

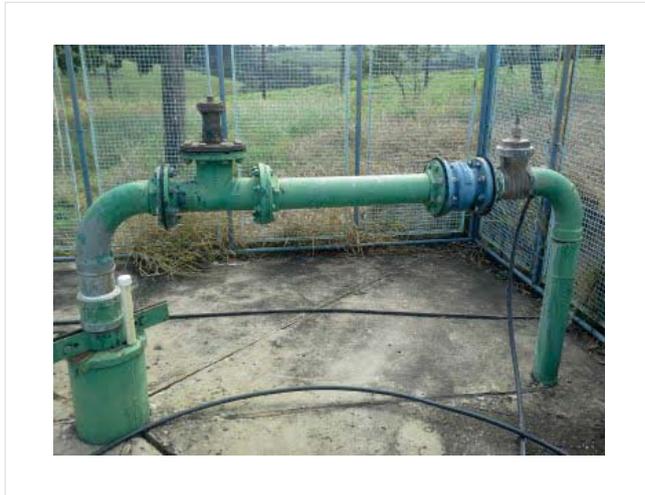
Imagem(2):

Descrição(2): Vista detalhada do poço

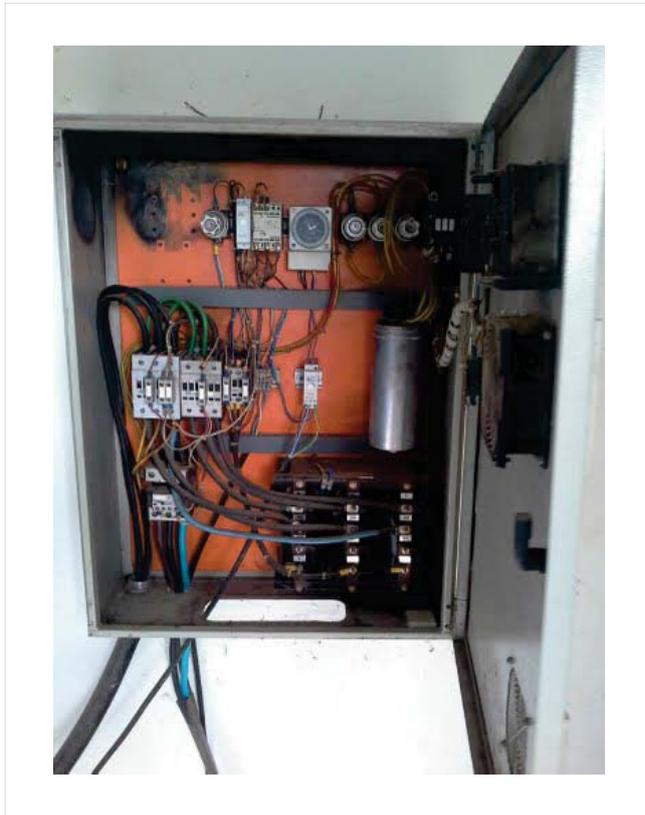
Imagem(3):

Descrição(3): Vista detalhada do painel elétrico

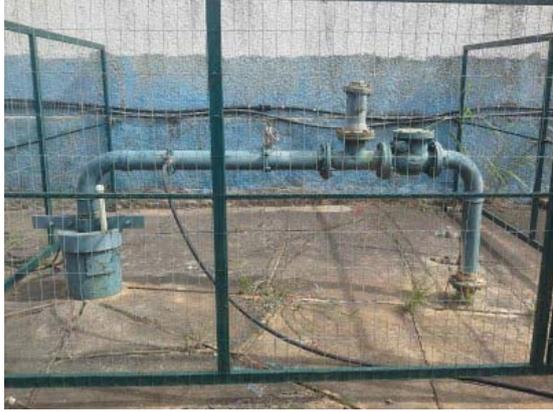
Imagem(1):

Descrição(1): Vista geral do poço

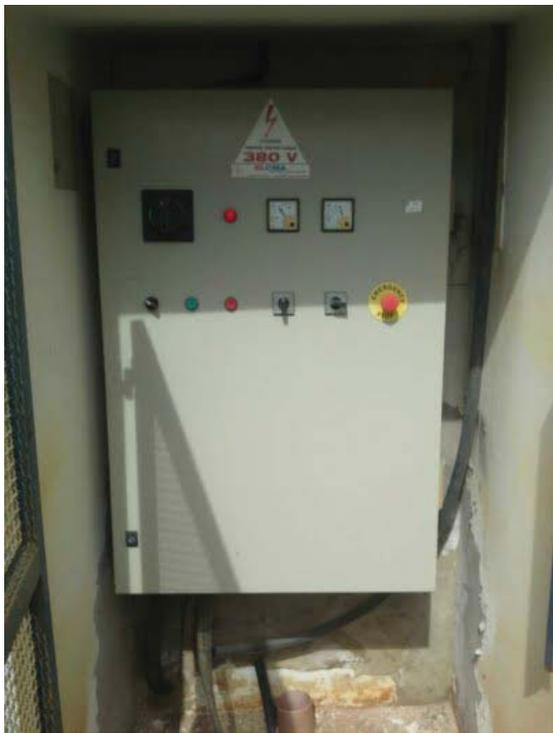
Imagem(2):

Descrição(2): Vista geral do painel elétrico

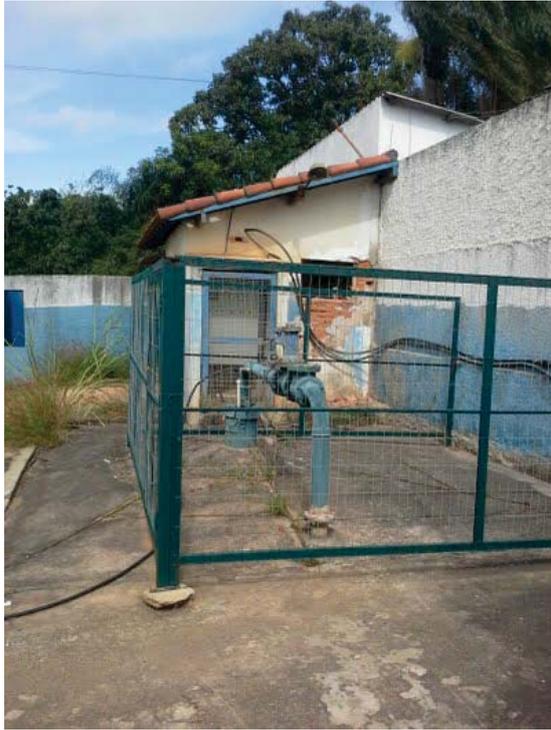
Imagem(3):

Descrição(3): Vista geral do poço

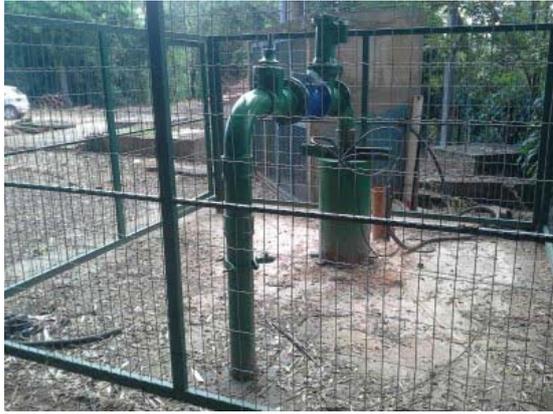
Imagem(1):

Descrição(1): Vista geral do poço

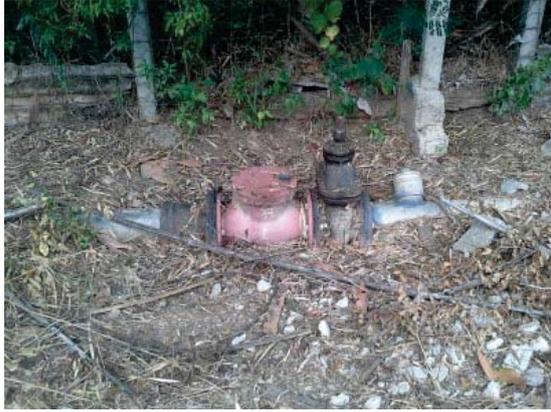
Imagem(3):

Descrição(3): Vista geral da válvula de retenção e registros

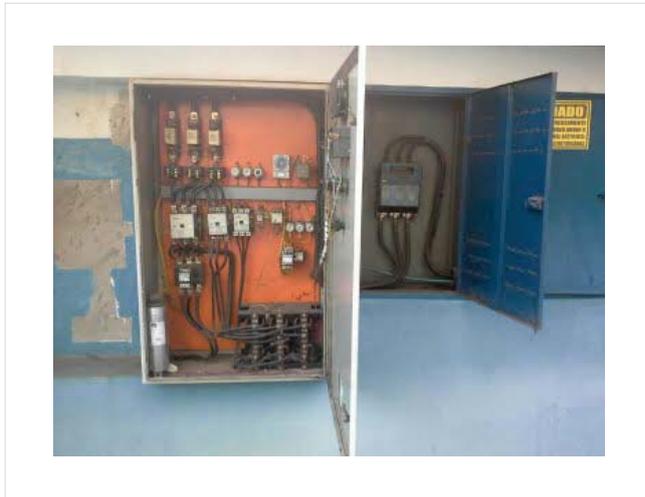
Imagem(1):

Descrição(1): Vista detalhada dos painéis elétricos

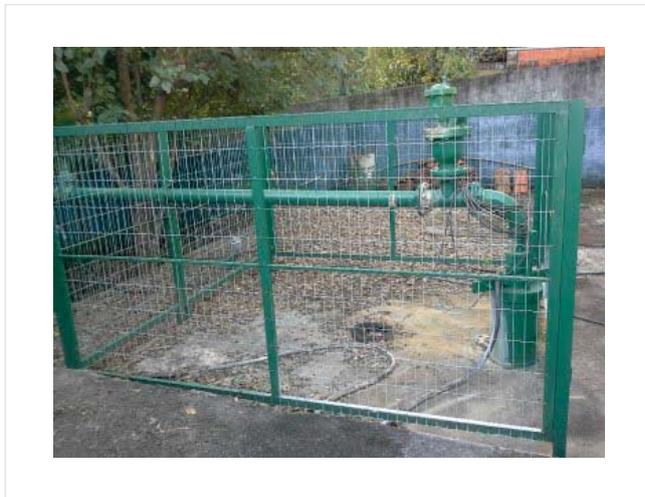
Imagem(2):

Descrição(2): Vista geral do poço

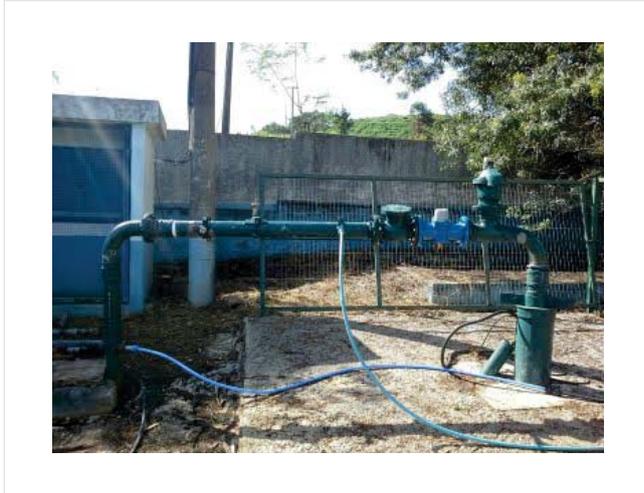
Imagem(1):

Descrição(1): Vista geral do poço

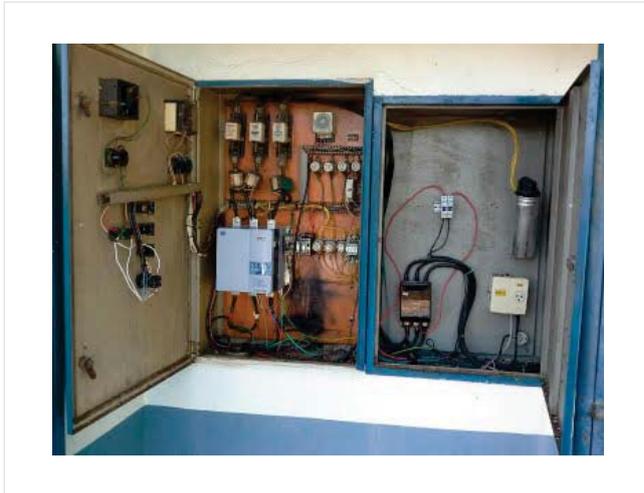
Imagem(2):

Descrição(2): Vista detalhada do painel elétrico

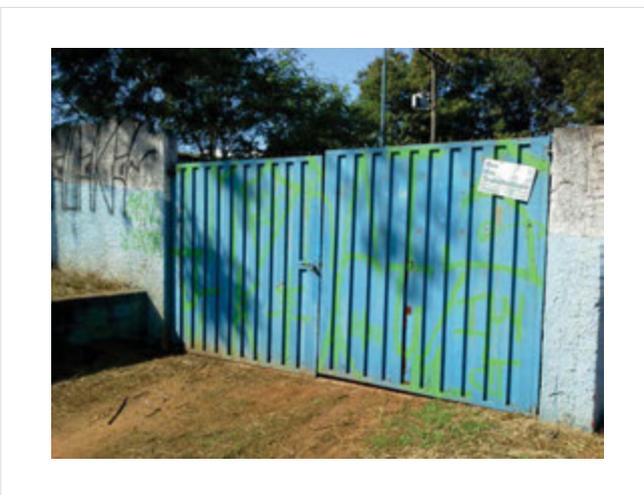
Imagem(3):

Descrição(3): Vista geral da entrada do poço

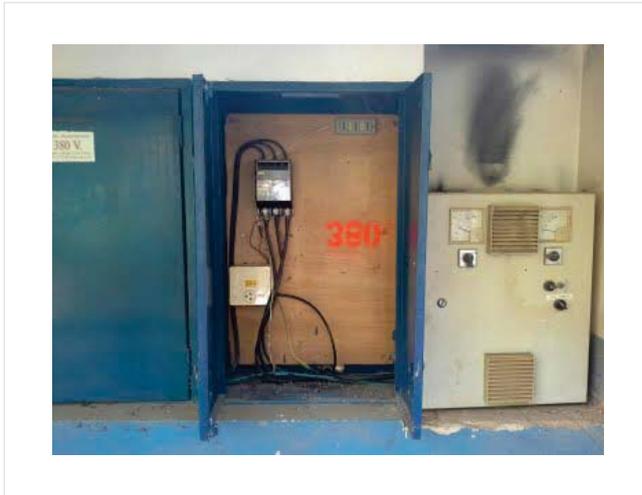
Imagem(1):

Descrição(1): Vista geral do painel elétrico

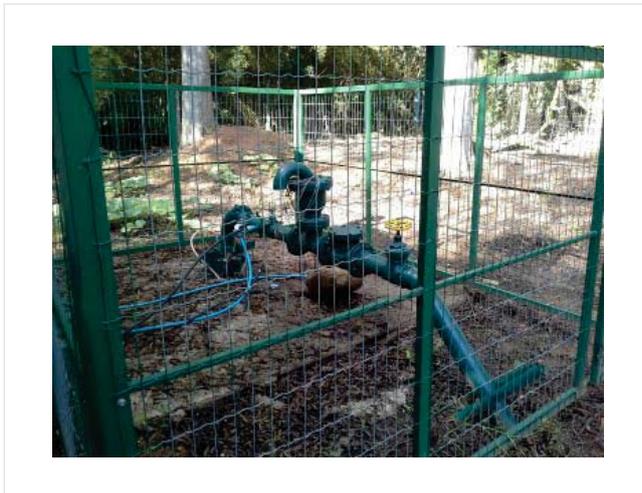
Imagem(2):

Descrição(2): Vista geral do poço profundo

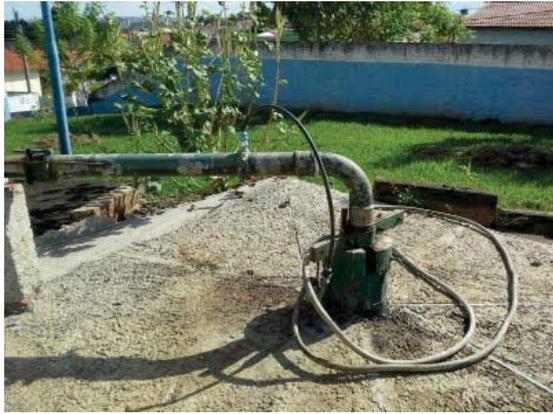
Imagem(1):

Descrição(1): Vista geral do poço

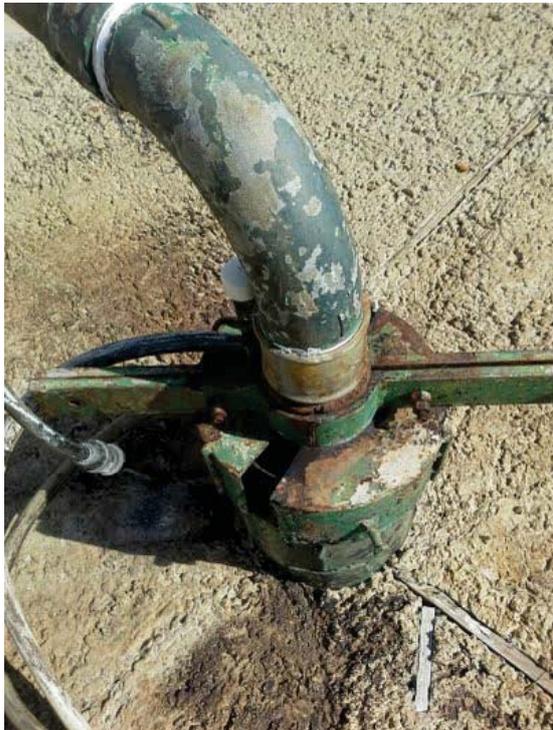
Imagem(2):

Descrição(2): Vista detalhada do poço

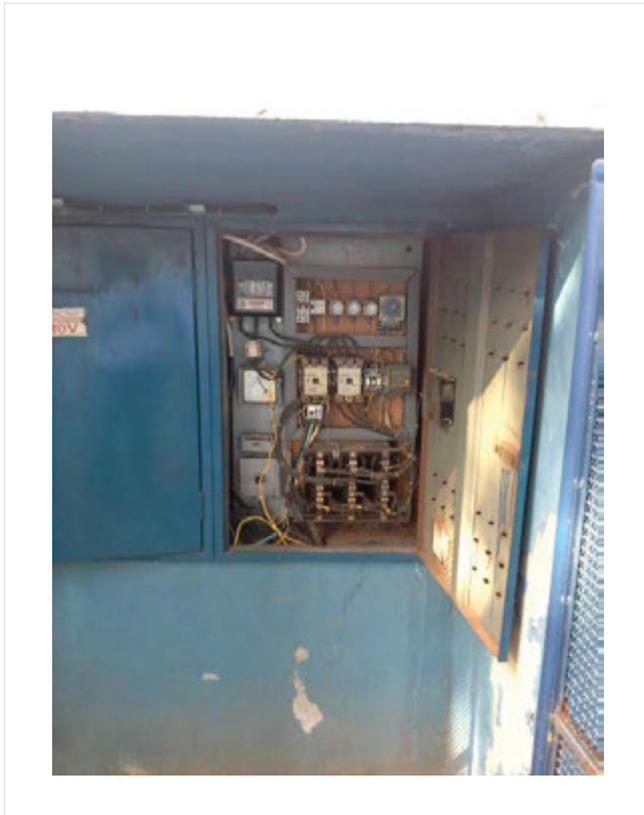
Imagem(3):

Descrição(3): Vista detalhada do painel elétrico

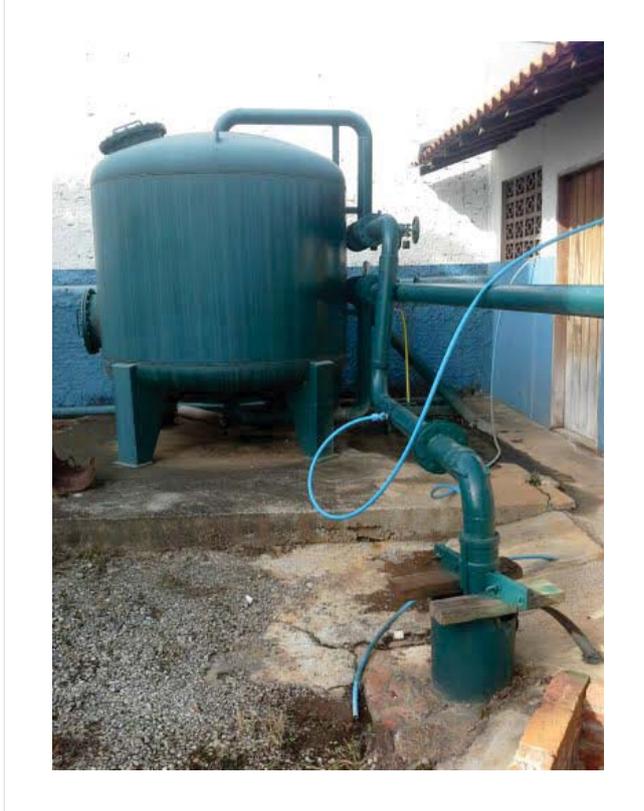
Imagem(1):

Descrição(1): Vista geral do poço e filtro

Informações complementares: Há vazamento no registro de entrada e saída do filtro. Além disso, é realizado a dosagem de cloro e flúor, no local. A tampa do poço está sem vedação. Segundo informações, está sendo implantado a telemetria. Porém, o conjunto moto-bomba é automatizado e os dados são:

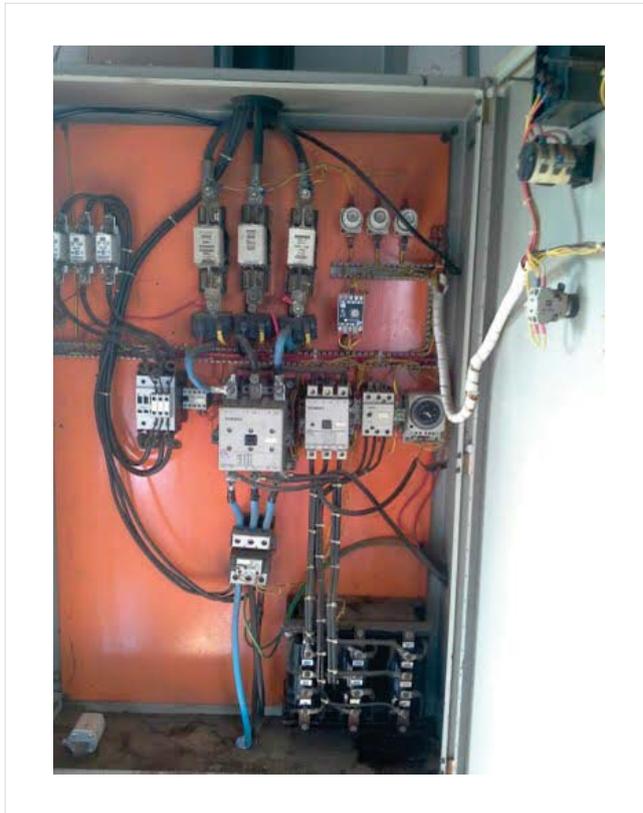
Imagem(3):

Descrição(3): Vista detalhada do painel elétrico

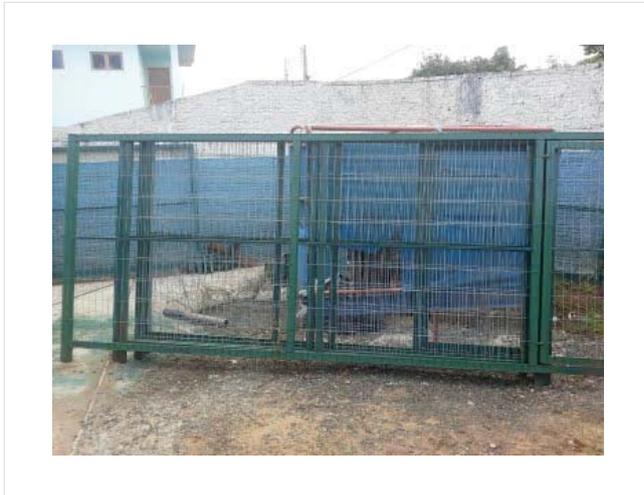
Imagem(2):

Descrição(2): Vista geral das grades a serem colocadas

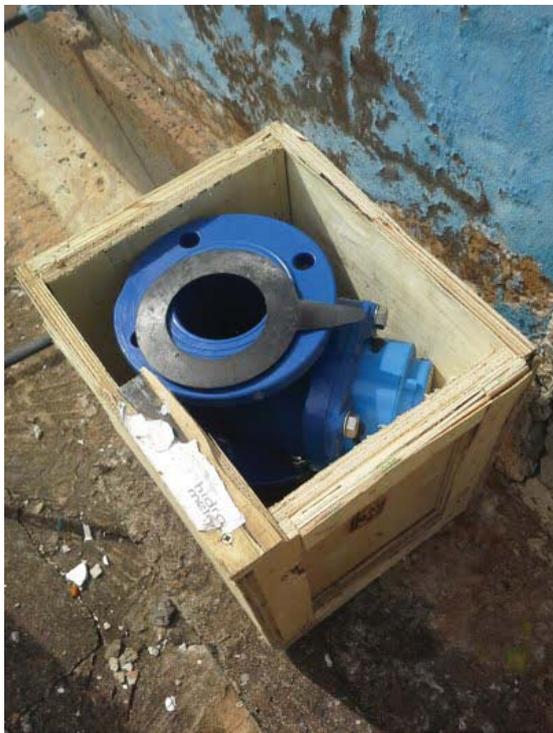
Descrição(2): Vista detalhada do hidrômetro a ser instalado

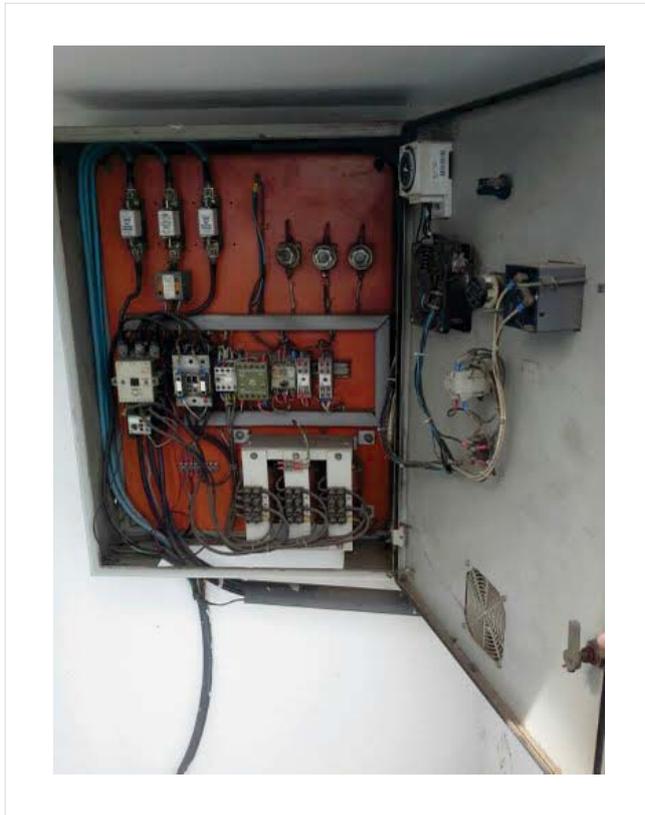
Descrição(3): Vista detalhada do painel elétrico

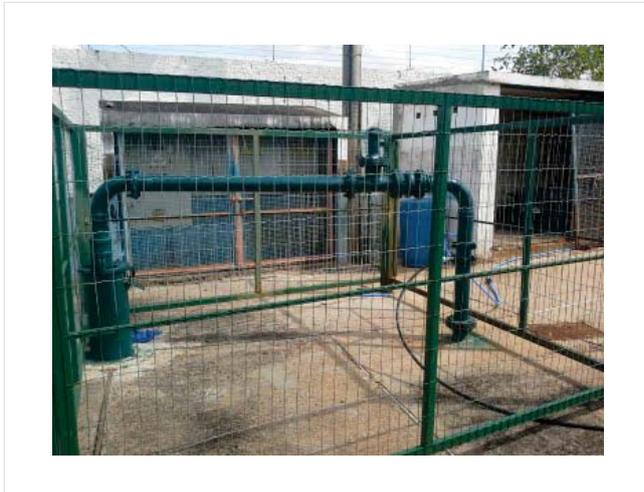
Descrição(2): Vista geral do poço

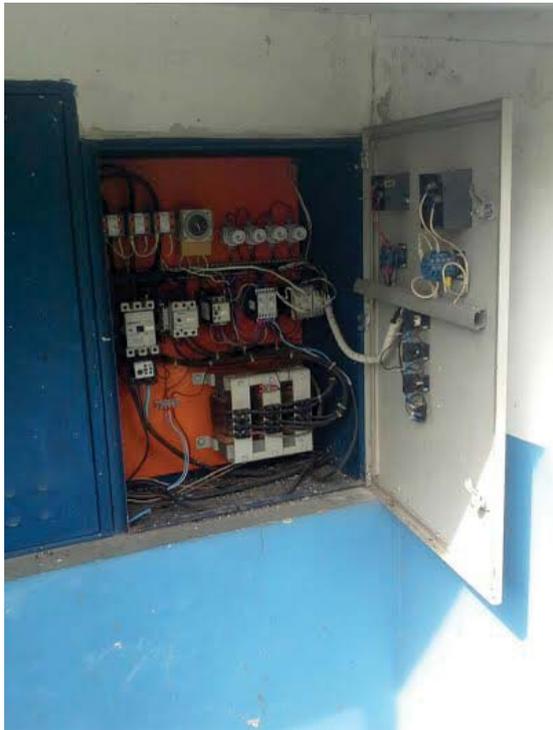
Descrição(2): Vista detalhada do painel elétrico

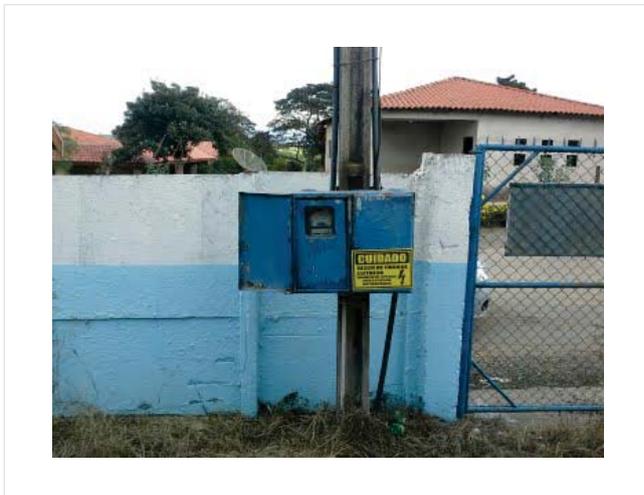
Descrição(2): Vista geral da entrada de energia elétrica

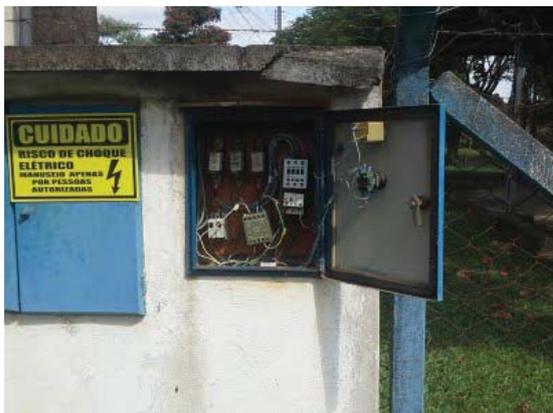
Descrição(3): Vista detalhada do painel elétrico

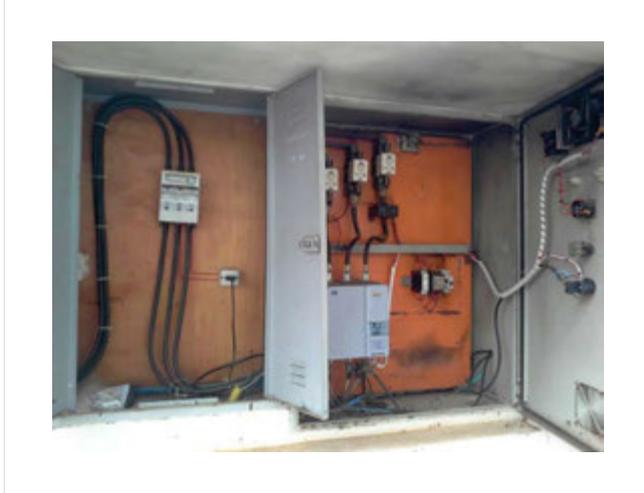
Descrição(1): Vista detalhada dos painéis elétricos

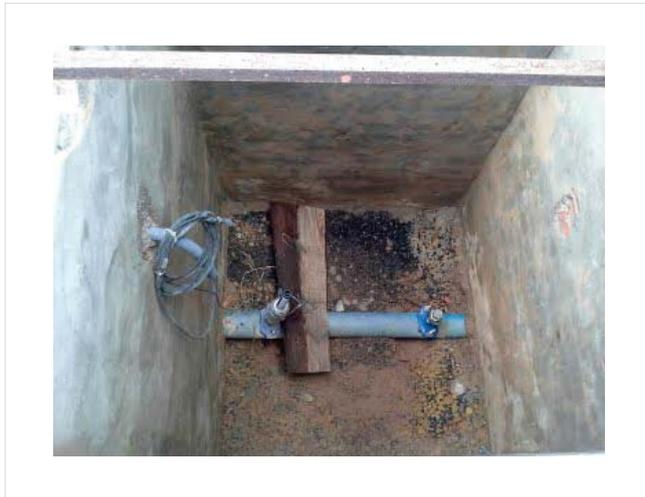
Descrição(3): Vista geral do sistema de telemetria

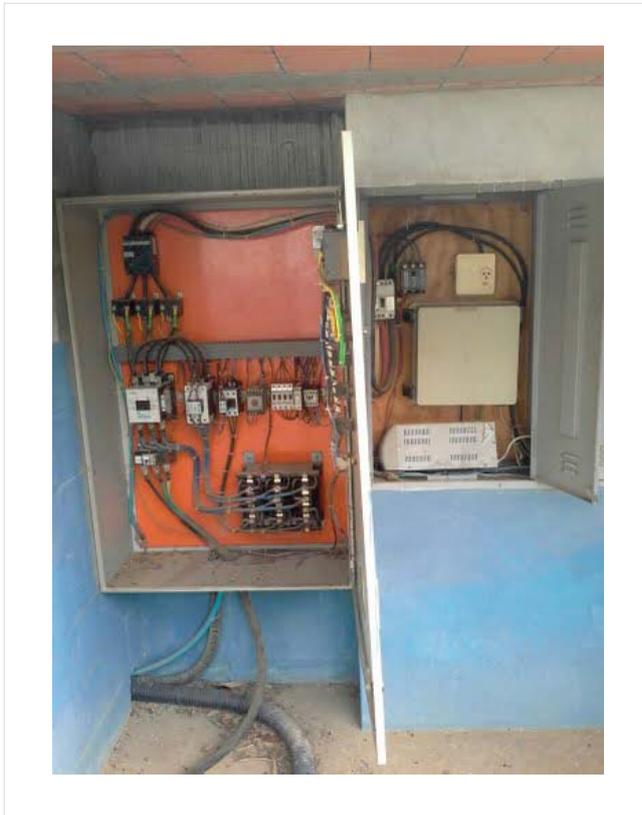
Descrição(3): Vista detalhada dos painéis elétricos

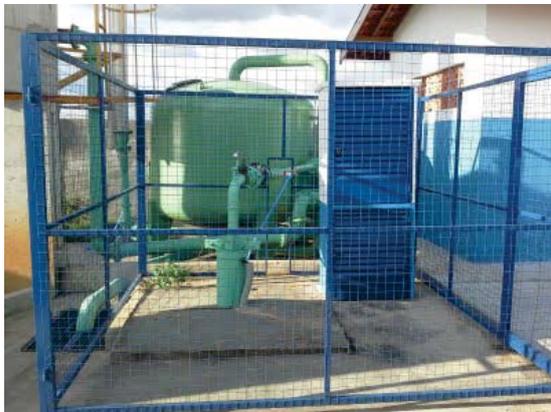
Imagem(2):

Descrição(2): Vista geral do poço

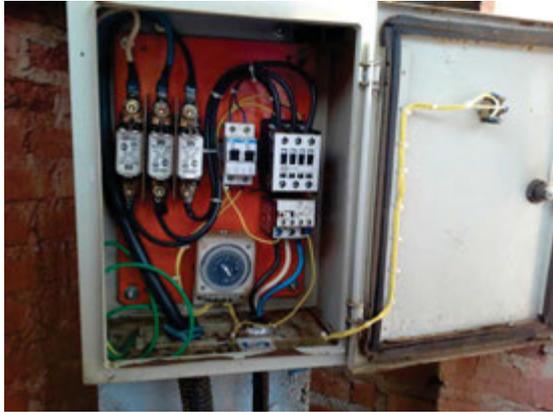
Imagem(1):

Descrição(1): Vista geral do painel elétrico

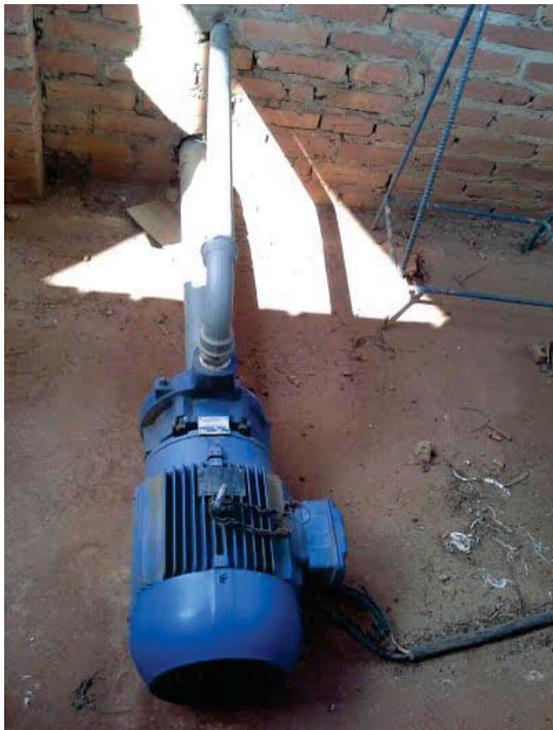
Imagem(2):

Descrição(2): Vista geral do conjunto moto-bomba

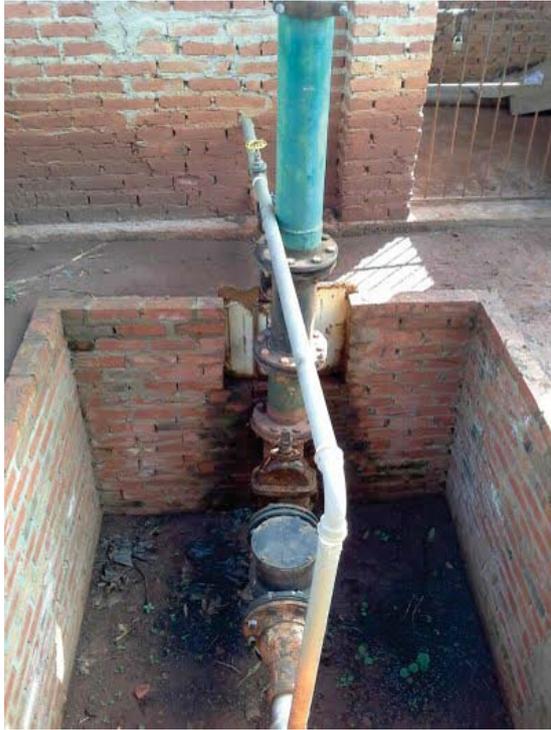
Imagem(3):

Descrição(3): Vista geral da alimentação do sistema São Roque e reservatório do mesmo

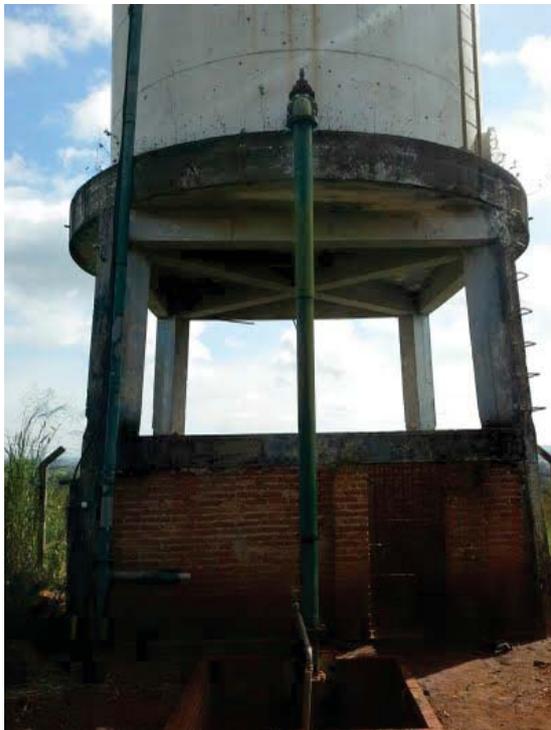
Imagem(4):

Descrição(4): Vista geral do reservatório e

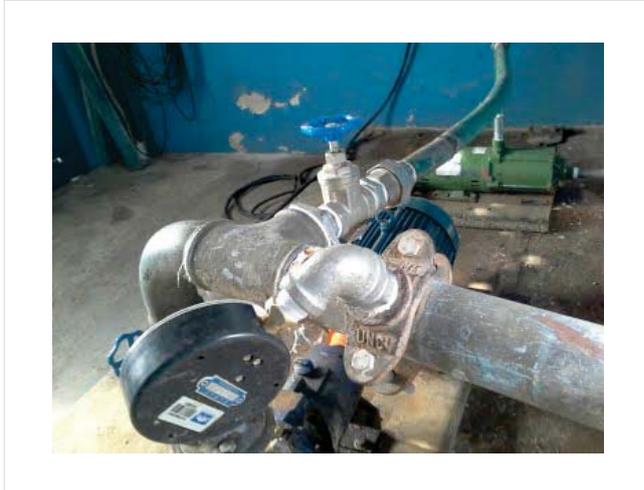
Imagem(1):

Descrição(1): Vista geral do conjunto moto-bomba

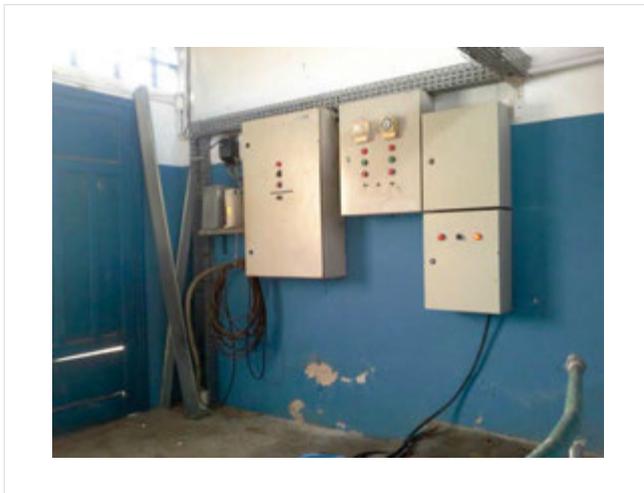
Imagem(2):

Descrição(2): Vista geral do painel elétrico

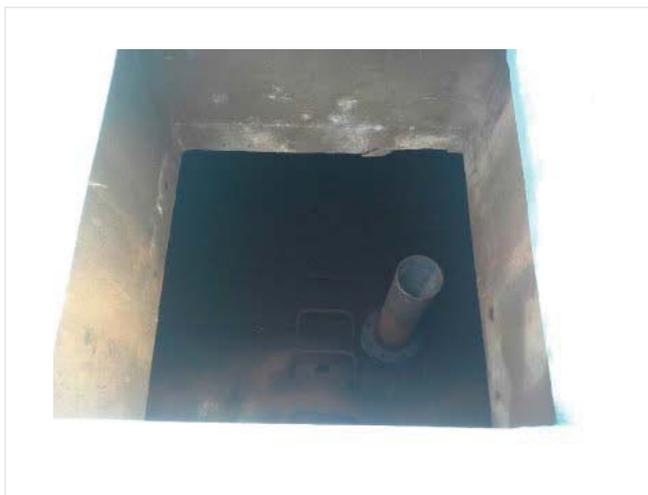
Imagem(1):

Descrição(1): Vista geral do reservatório enterrado

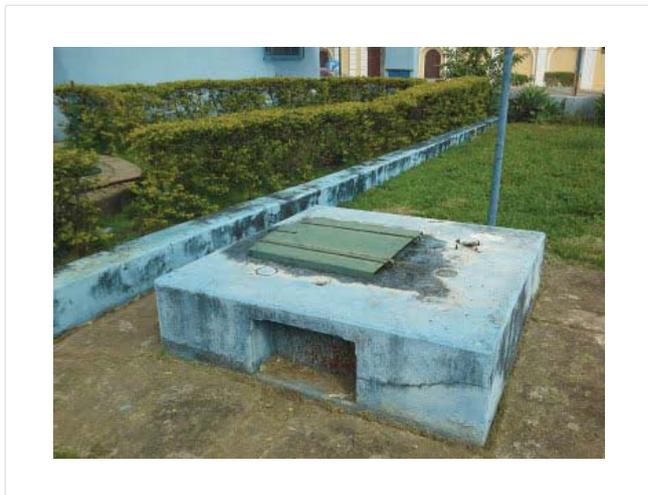
Imagem(3):

Descrição(3): Vista geral da caixa de inspeção

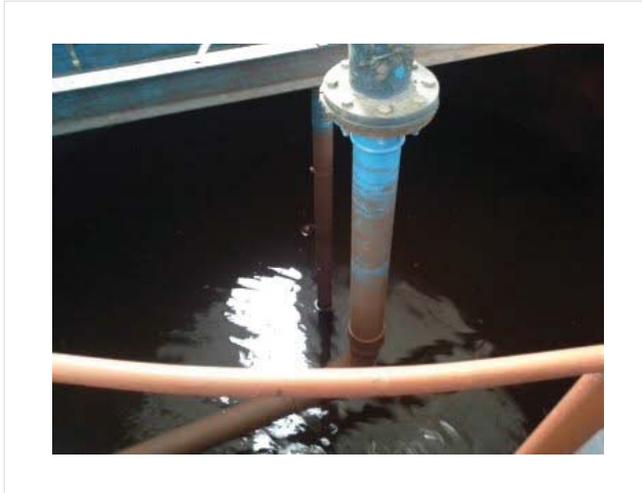
Imagem(1):

Descrição(1): Vista geral do tanque da agua de reuso do reservatório

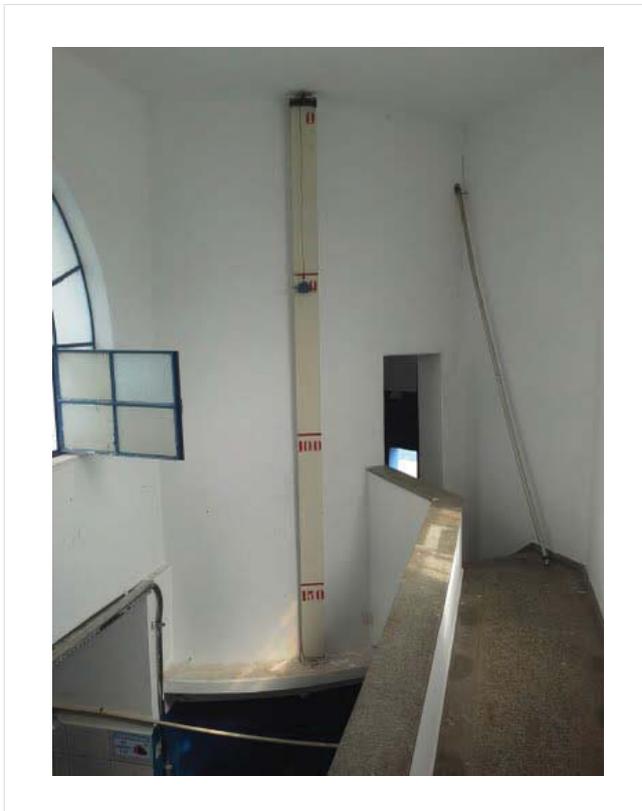
Imagem(2):

Descrição(2): Vista geral do medidor de nível

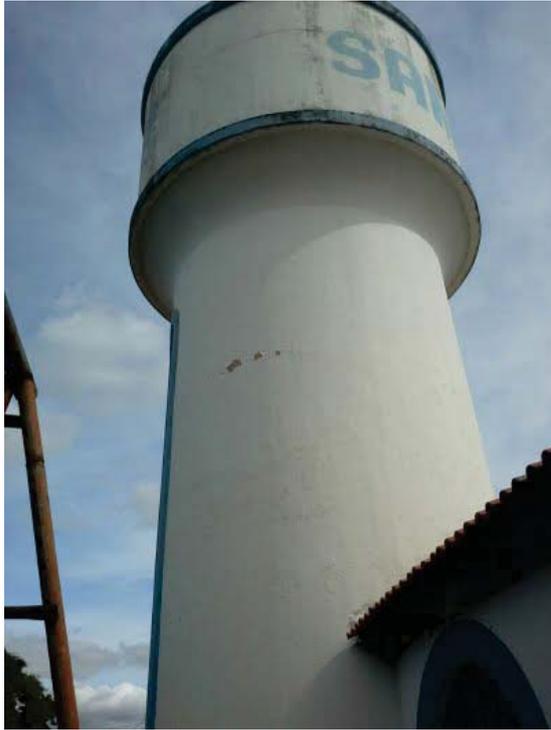
Imagem(3):

Descrição(3): Vista geral do reservatório

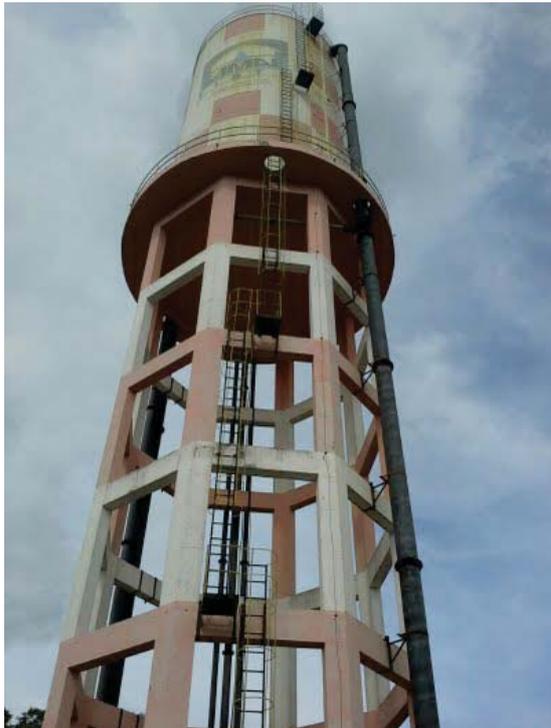
Imagem(1):

Descrição(1): Vista geral do reservatório

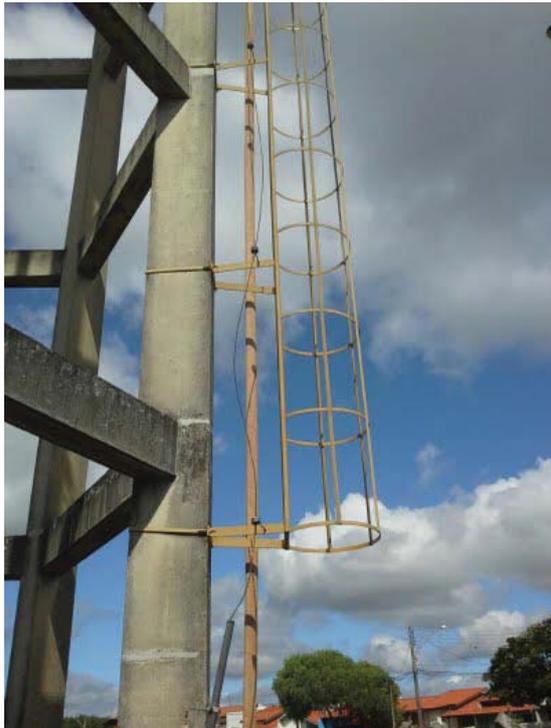
Imagem(1):

Descrição(1): Vista detalhada da escada com guarda-corpo

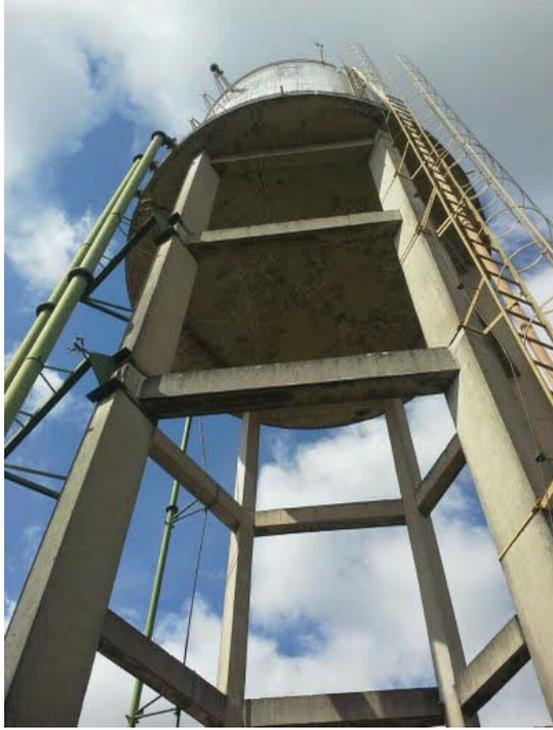
Imagem(2):

Descrição(2): Vista geral do reservatório

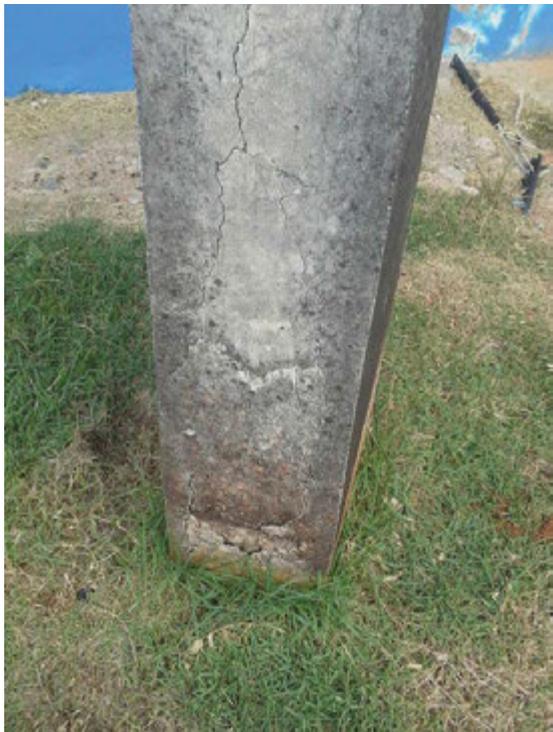
Imagem(3):

As condições visíveis de conservação do reservatório são boas? (rachaduras, corrosão, etc): Não
Art. 2º da Lei Federal 11.445/2007

Descrição(3): Vista detalhada da estrutura de concreto armado com necessidade de reparo

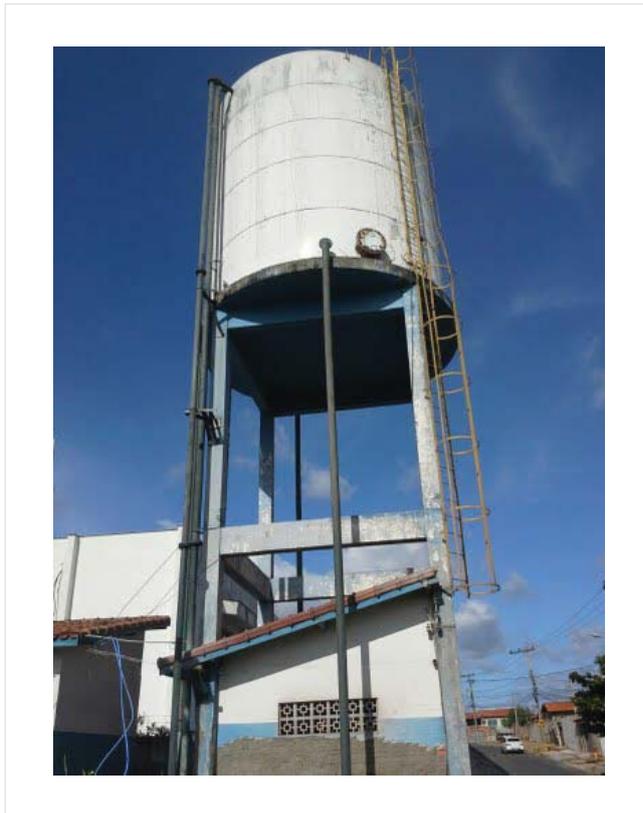
Imagem(1):

Descrição(1): Vista geral do reservatório

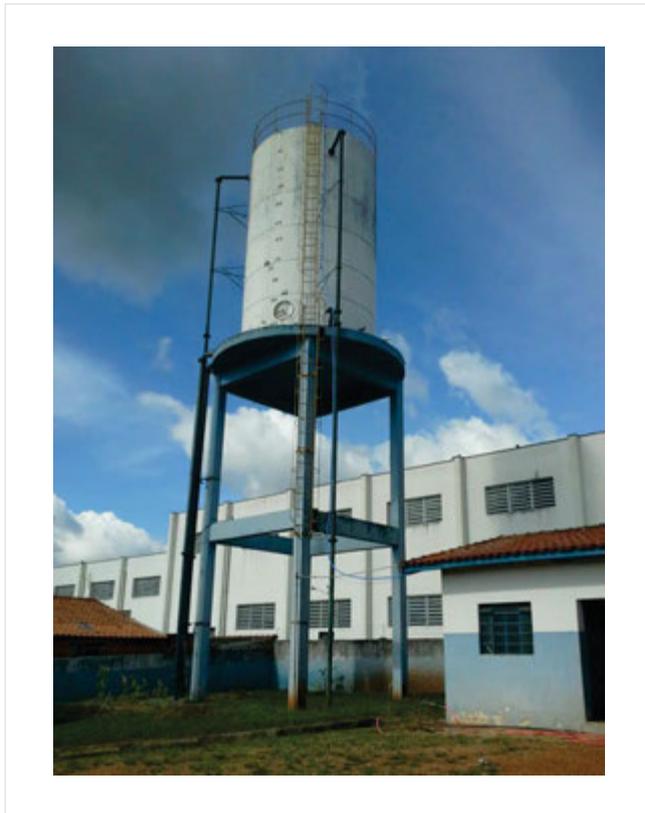
Imagem(1):

Descrição(1): Vista geral do reservatório

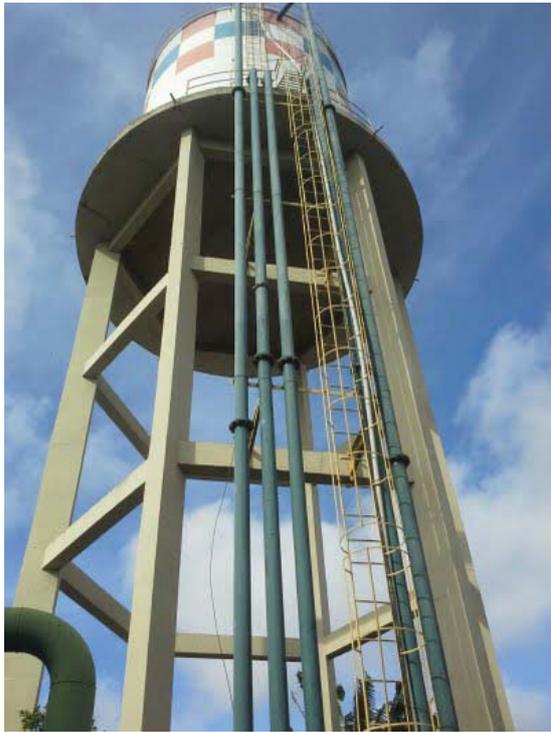
Imagem(1):

Descrição(1): Vista geral do reservatório

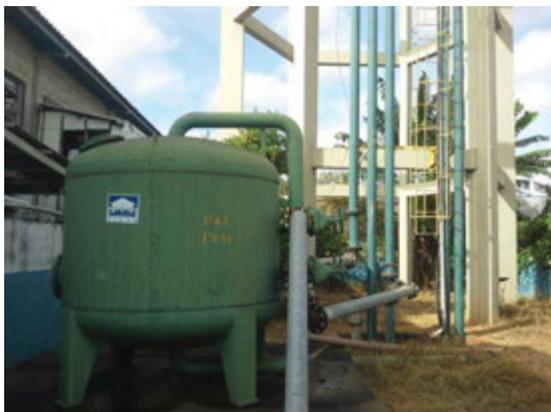
Imagem(2):

Descrição(2): Vista geral do filtro e reservatório

Informações complementares: Segundo informações, o filtro recebe água dos poços profundos nº14 e 27. Já o reservatório recebe água dos poços profundos nº 13, 14 e 27, pertencente ao Sistema Bela Vista. No filtro, pode-se observar vazamento na torneira e registro de saída para o reservatório.

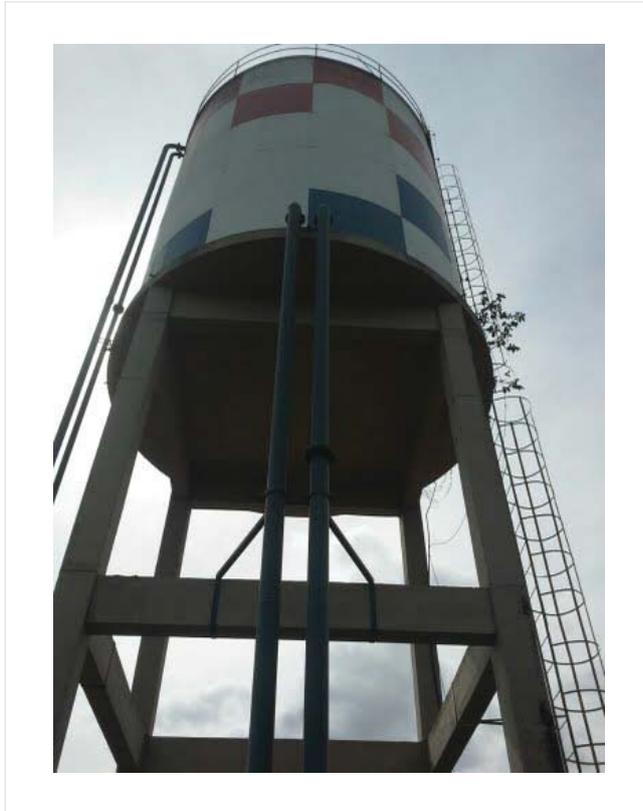
Imagem(1):

Descrição(1): Vista geral do reservatório

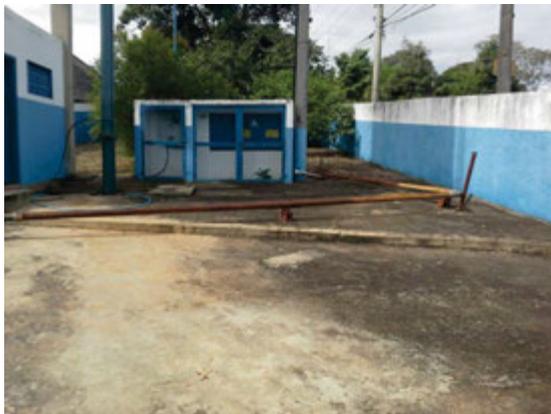
Imagem(3):

Descrição(3): Vista geral do by pass

Informações complementares: Segundo informações, há o by pass, porém este só é utilizado em caso emergencial. Há vazamento no registro de abastecimento do reservatório.

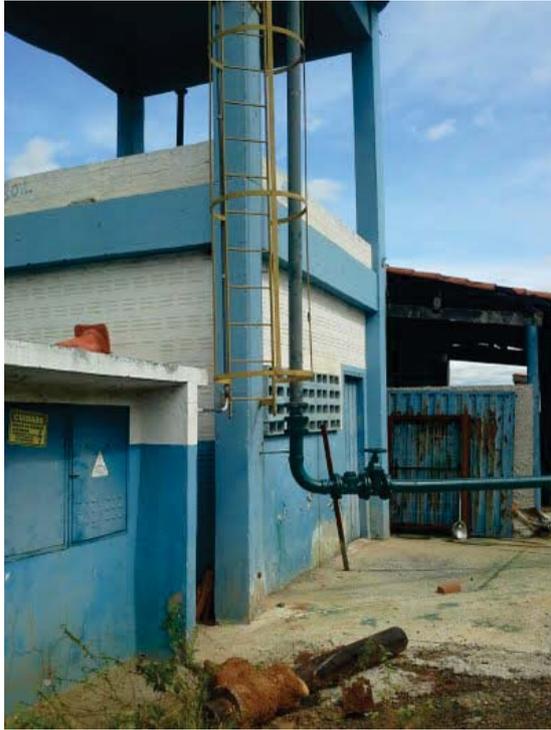
Imagem(2):

Descrição(2): Vista geral do reservatório e poço

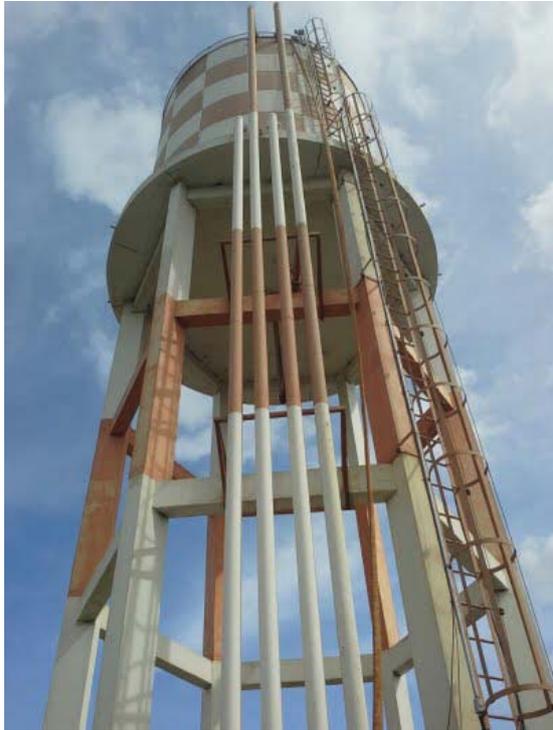
Imagem(1):

Descrição(1): Vista geral do reservatório

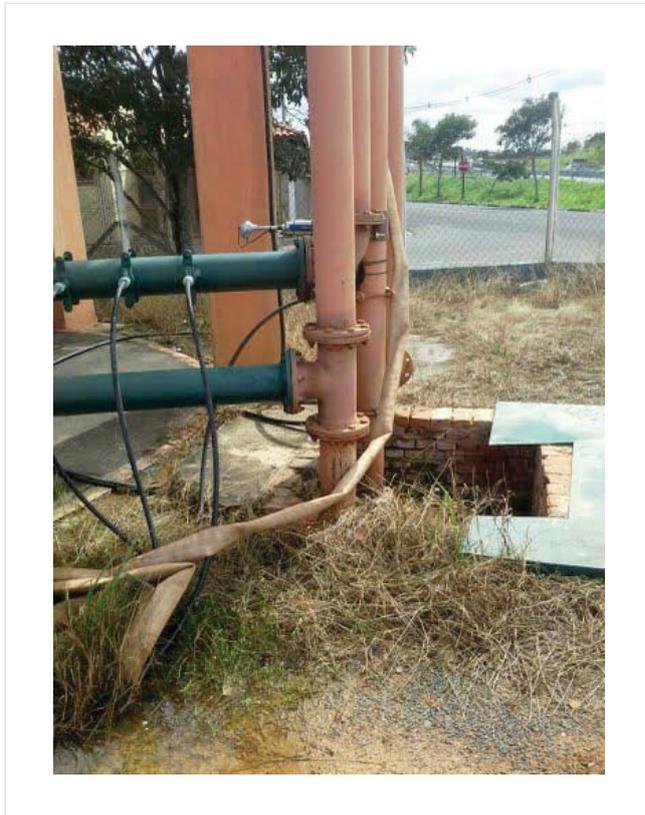
Imagem(2):

Descrição(2): Vista geral da mangueira de combate a incêndio

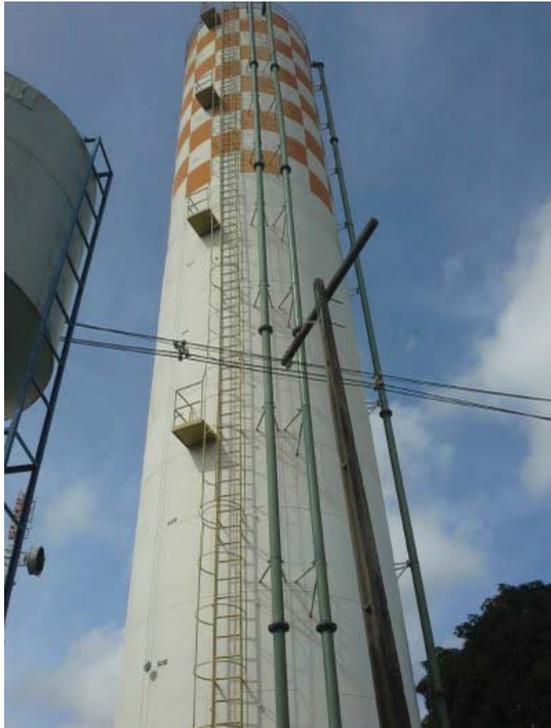
Imagem(1):

Descrição(1): Vista geral do reservatório

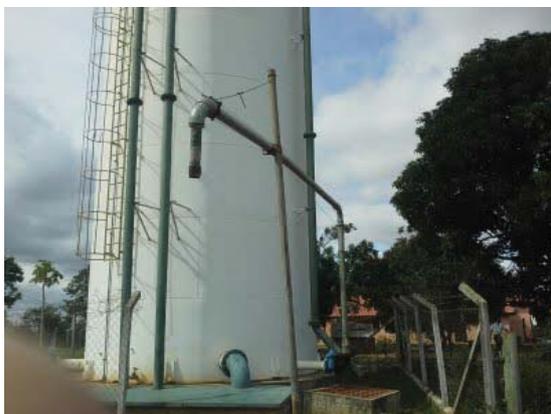
Imagem(2):

Descrição(2): Vista geral do reservatório e by pass

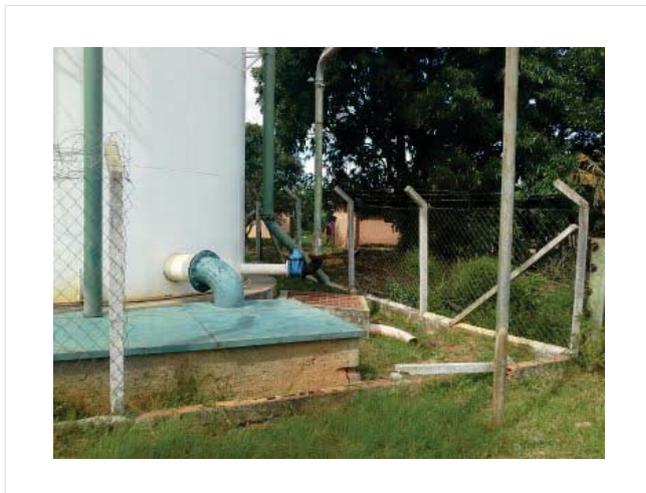
Item 6.1:

- ✓ A área não está devidamente cercada (Art. 5.16.8 da NBR 12217/1994). Prazo: Em até 180 dias

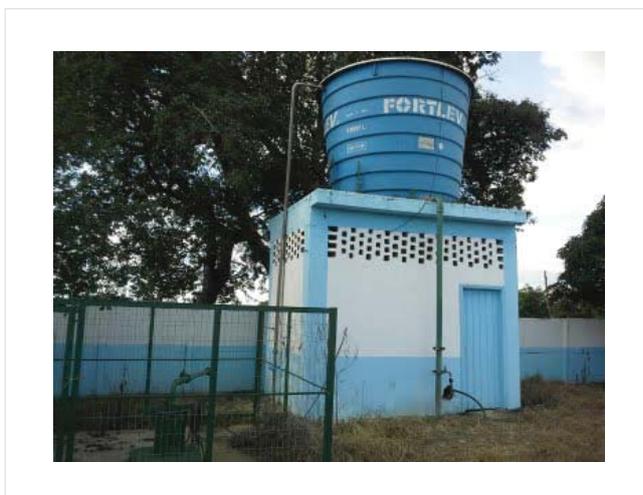
Imagem(2):

Descrição(2): Vista geral do reservatório, casa de química e buster
