**RELATÓRIO DE FISCALIZAÇÃO TÉCNICA DOS SISTEMAS DE ÁGUA E
ESGOTO DO MUNICÍPIO DE
Tietê**

**PRESTADOR: SECRETARIA MUNICIPAL DE PROJETOS E OBRAS, SERVIÇOS
PÚBLICOS E SANEAMENTO BÁSICO**

Relatório R3 – Continuação do Diagnóstico e Não Conformidades

Americana, Junho de 2015

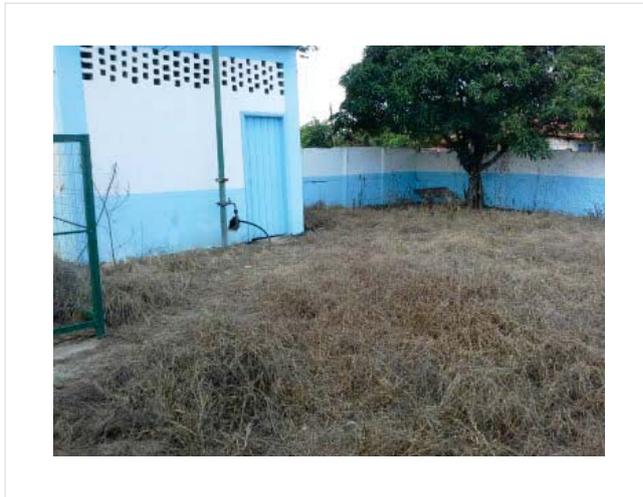
Imagem(3):

Descrição(3): Vista geral do acesso ao reservatório

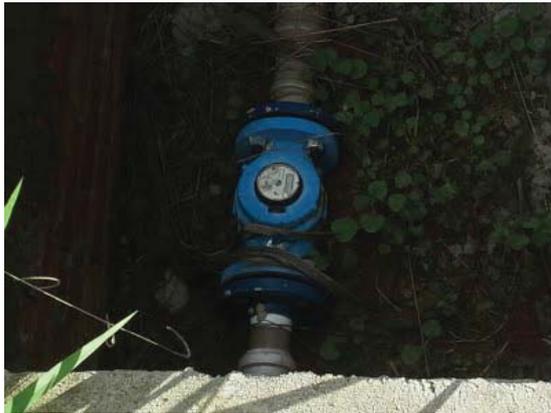
Imagem(1):

Descrição(1): Vista geral do medidor de saída

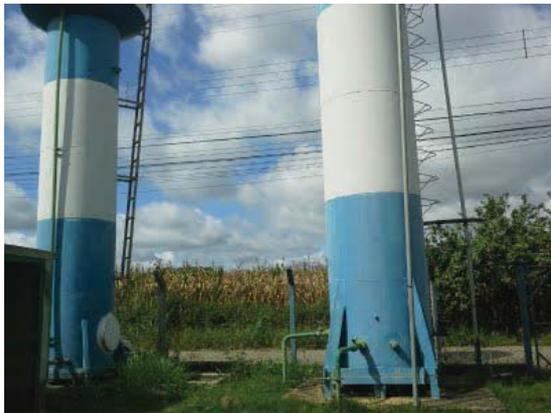
Imagem(2):

Descrição(2): Vista detalhada dos reservatórios sem escada com guarda-corpo

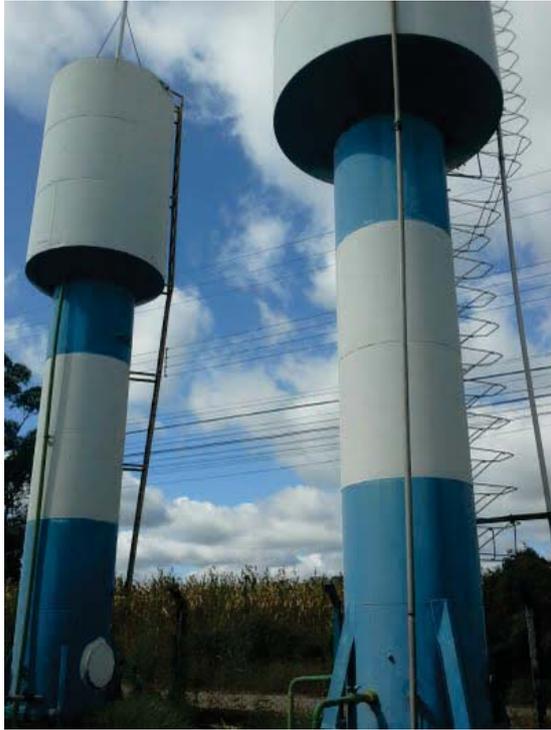
Imagem(3):

Descrição(3): Vista geral dos reservatórios

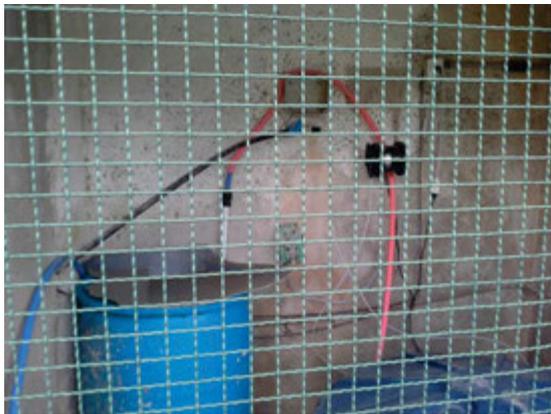
Imagem(4):

Descrição(4): Vista geral dos dosadores de cloro e flúor

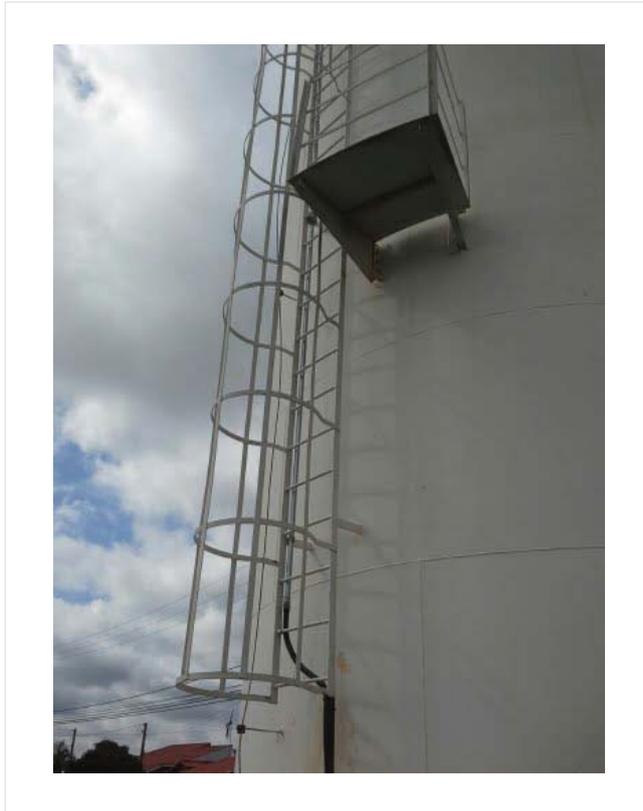
Imagem(1):

Descrição(1): Vista geral da escada de acesso com guarda-corpo e pára-raio

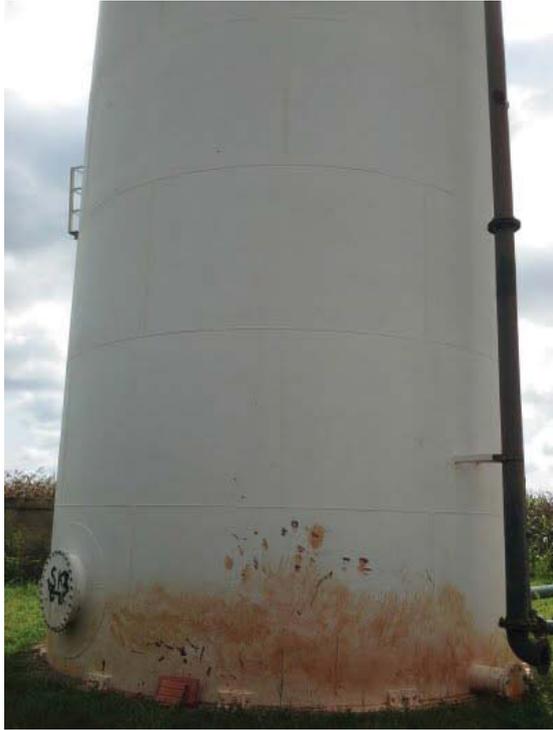
Imagem(2):

Descrição(2): Vista geral do reservatório

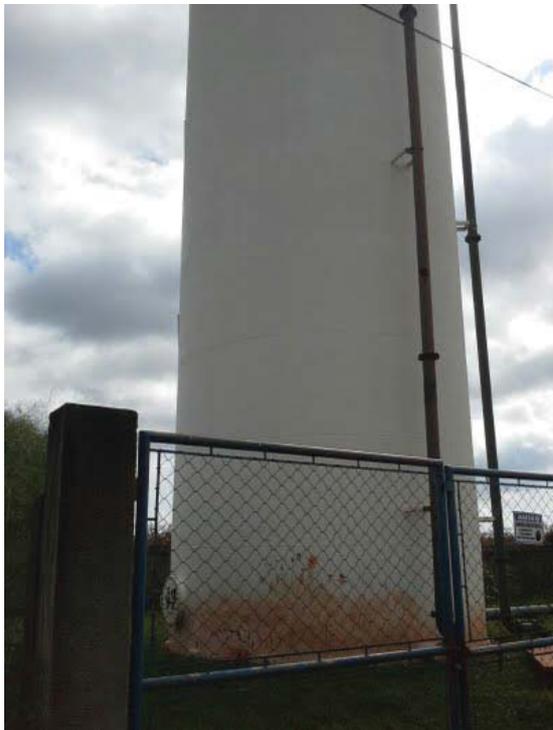
Imagem(3):

Descrição(3): Vista geral da entrada do reservatório

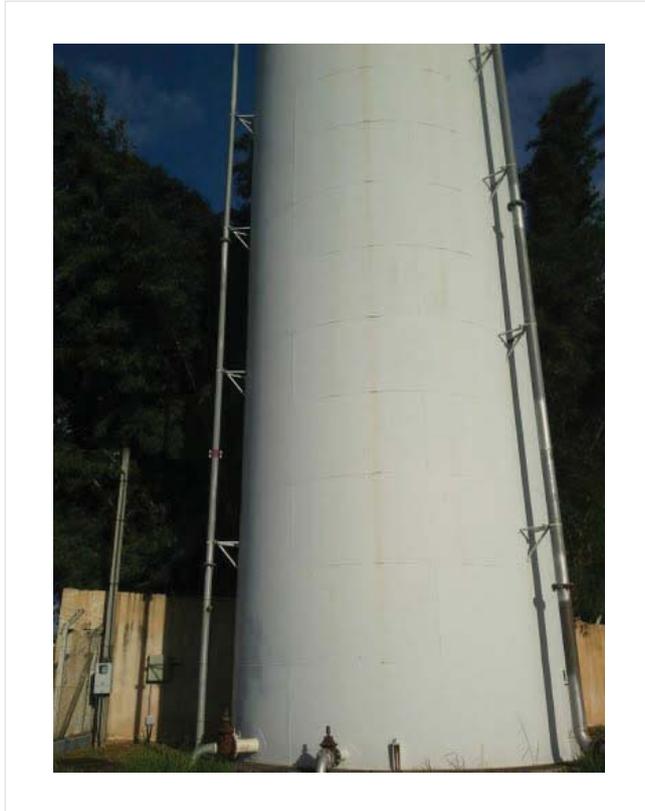
Imagem(1):

Descrição(1): Vista geral do reservatório

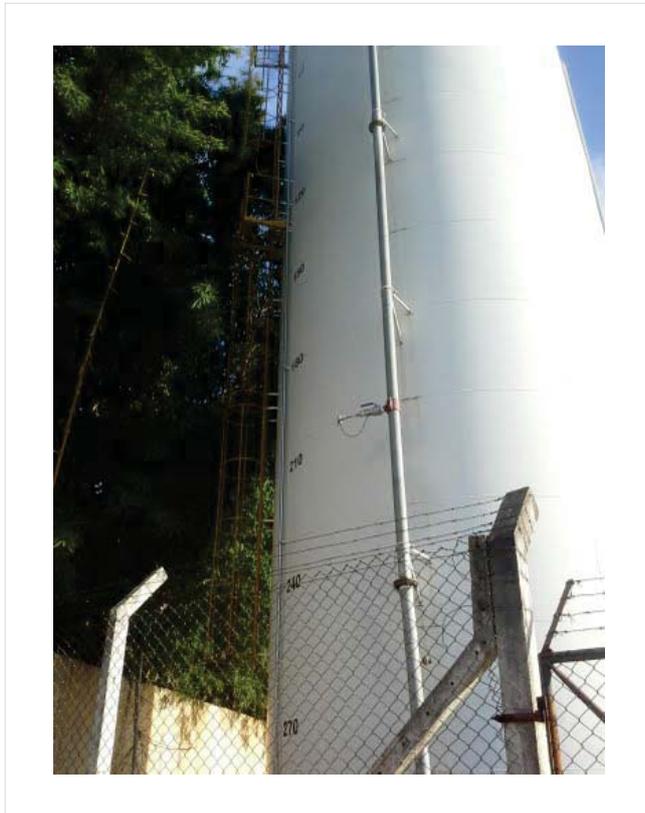
Imagem(2):

Descrição(2): Vista geral do reservatório

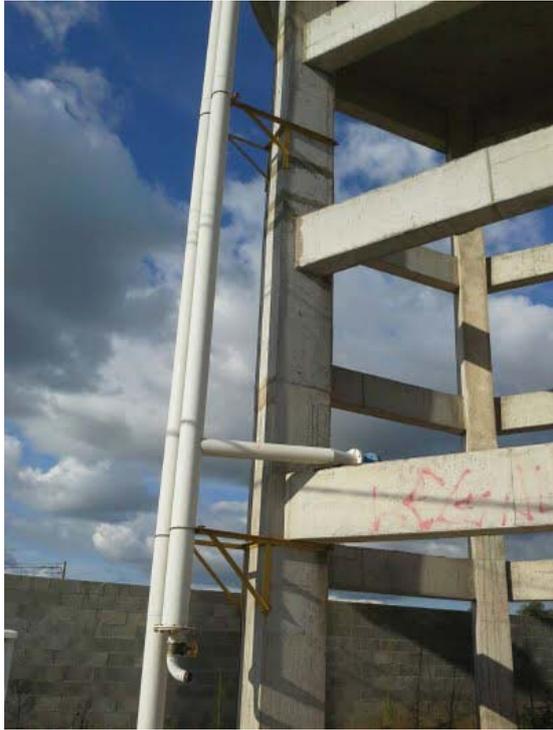
Imagem(2):

Descrição(2): Vista geral da descarga de fundo

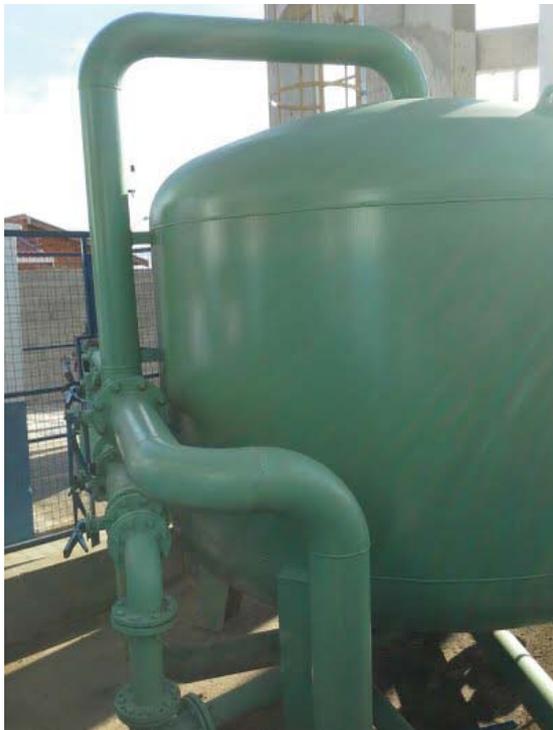
Imagem(3):

Descrição(3): Vista geral do filtro que abastece o reservatório com a água do poço

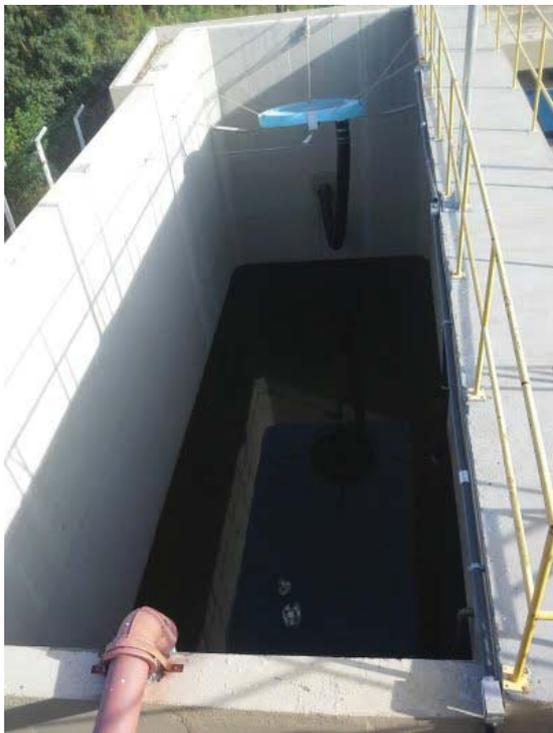
Imagem(6):

Descrição(6): Vista geral do tanque aerado

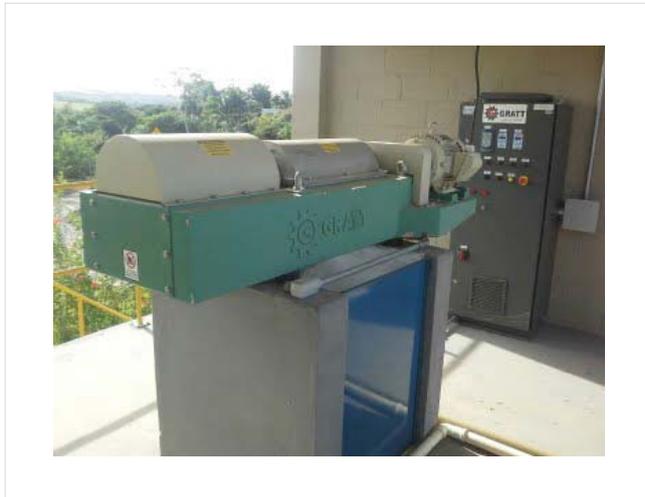
Imagem(7):

Descrição(7): Vista geral da centrífuga

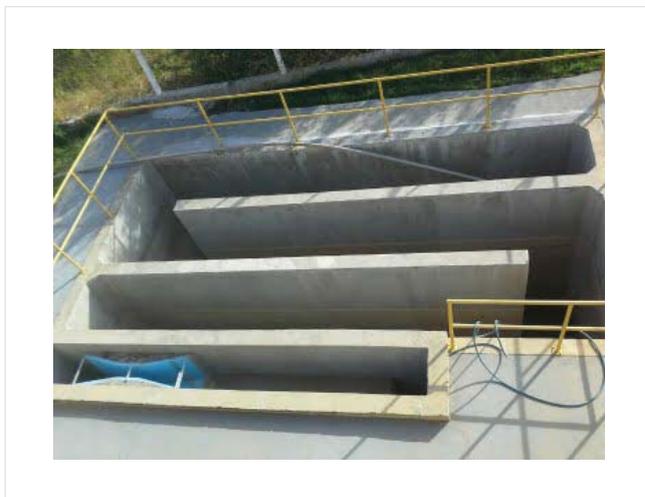
Imagem(8):

Descrição(8): Vista geral da desinfecção

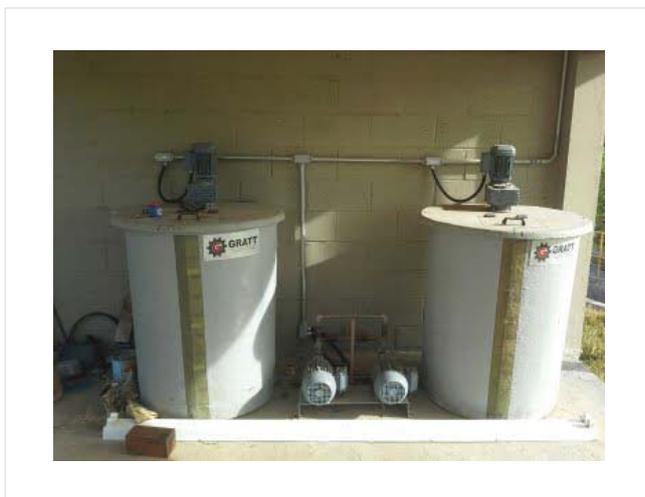
Imagem(9):

Descrição(9): Vista geral das bombas dosadoras de polímero antes da desidratação do lodo

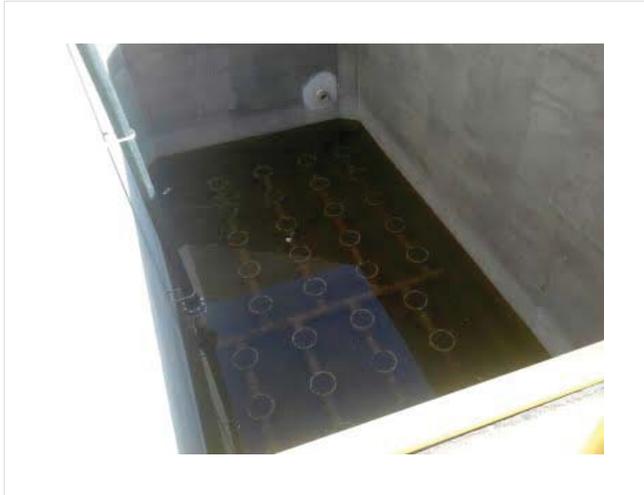
Imagem(10):

Descrição(10): Vista geral do tanque de digestor de lodo aerado

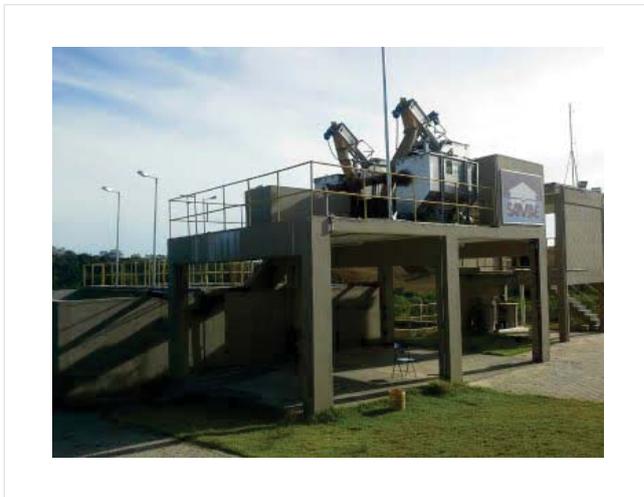
Imagem(11):

Descrição(11): Vista geral da ETE

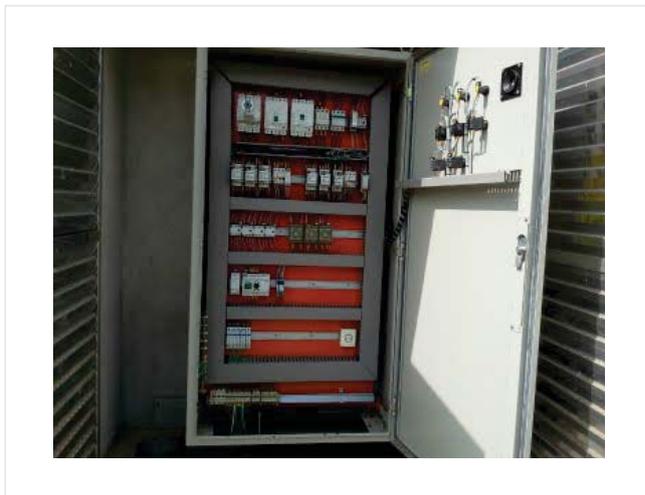
Imagem(1):

Descrição(1): Vista detalhada do painel elétrico

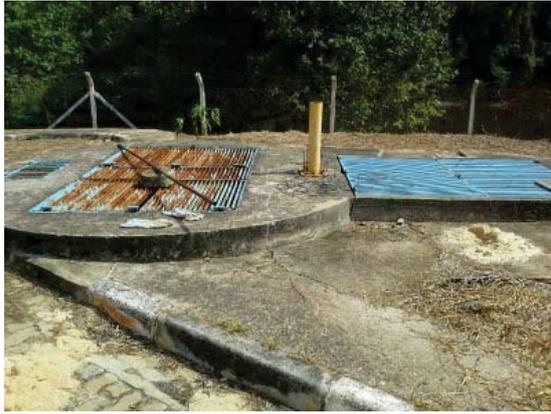
Imagem(2):

Descrição(2): Vista geral do poço de sucção e valvula de retenção e registros

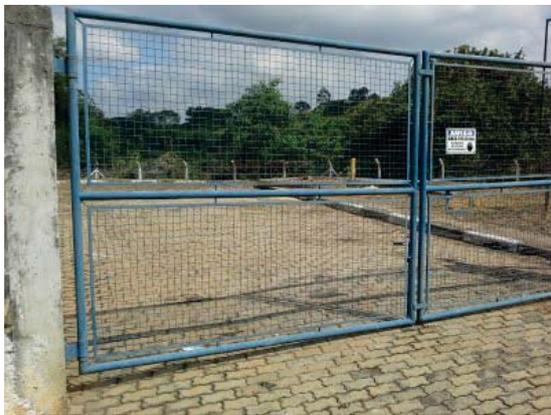
Imagem(3):

Descrição(3): Vista geral da entrada da elevatória

- ✓ Ausência de identificação da área (Art. 2º da Lei Federal 11.445/2007). Prazo: Em até 180 dias

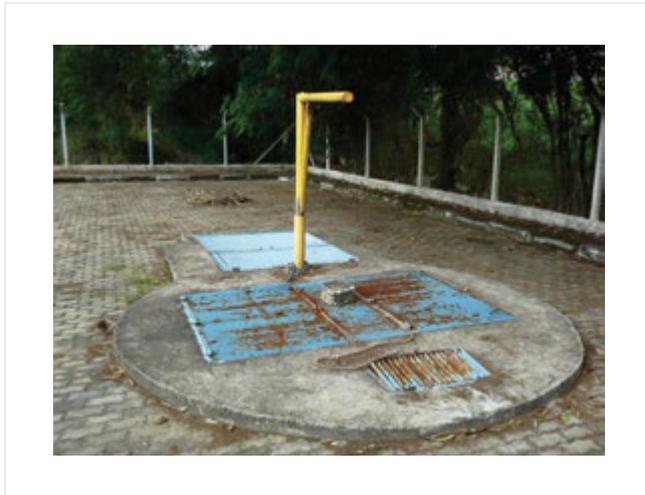
Imagem(1):

Descrição(1): Vista geral do poço de sucção e caixa de válvulas e registros

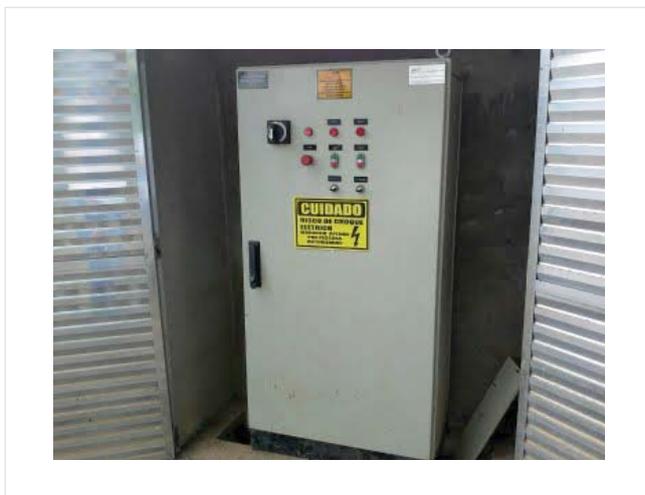
Imagem(2):

Descrição(2): Vista geral do painel elétrico

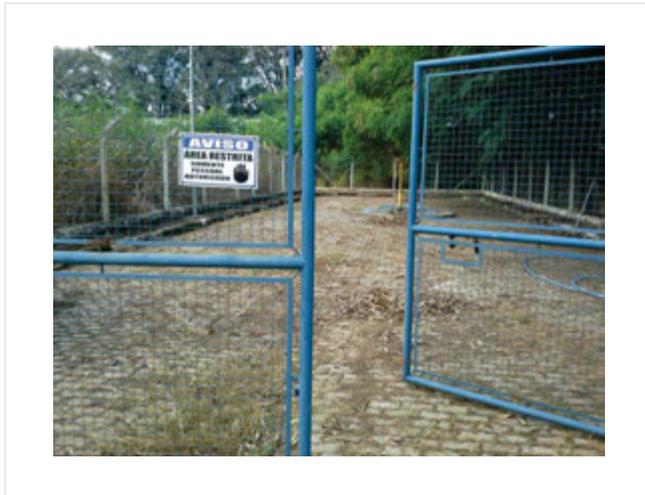
Imagem(3):

Descrição(3): Vista geral da elevatória

- ✓ Ausência de identificação da área (Art. 2º da Lei Federal 11.445/2007). Prazo: Em até 180 dias

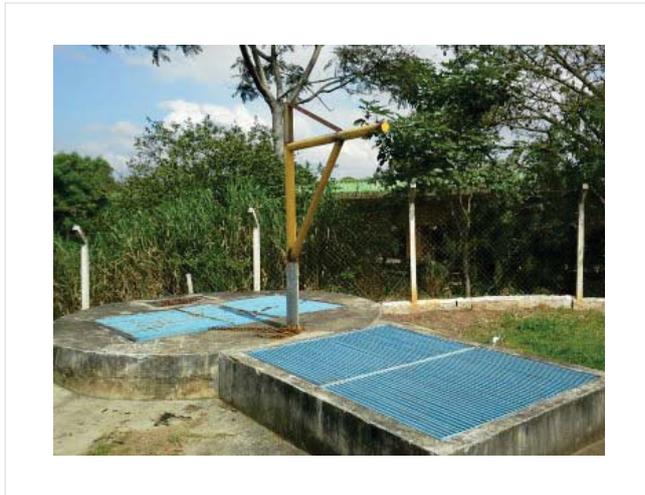
Imagem(1):

Descrição(1): Vista geral poço de sucção e caixa de válvulas de retenção e registros

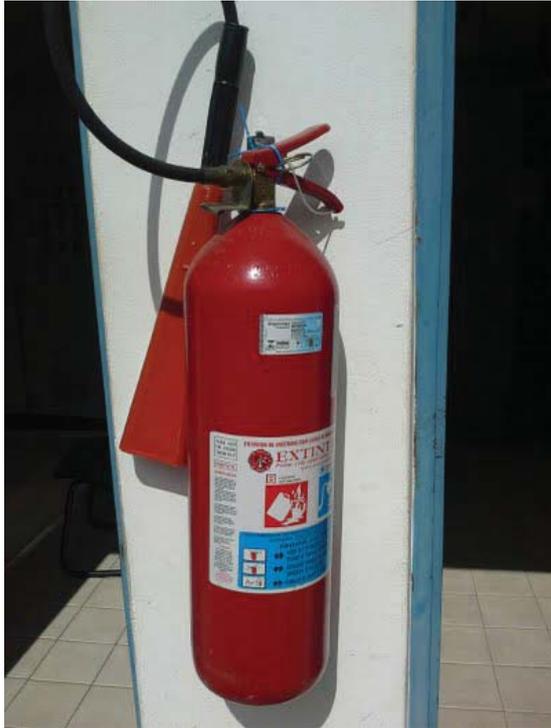
Imagem(2):

Descrição(2): Vista geral do extintor

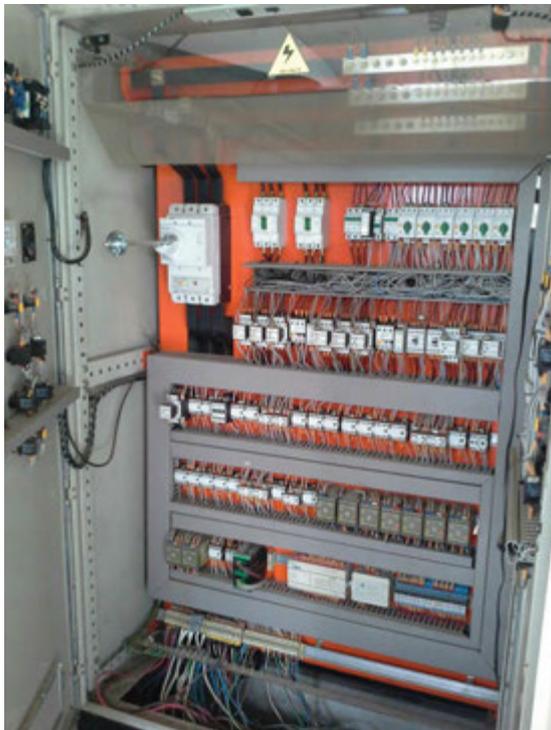
Imagem(3):

Descrição(3): Vista detalhada do painel elétrico

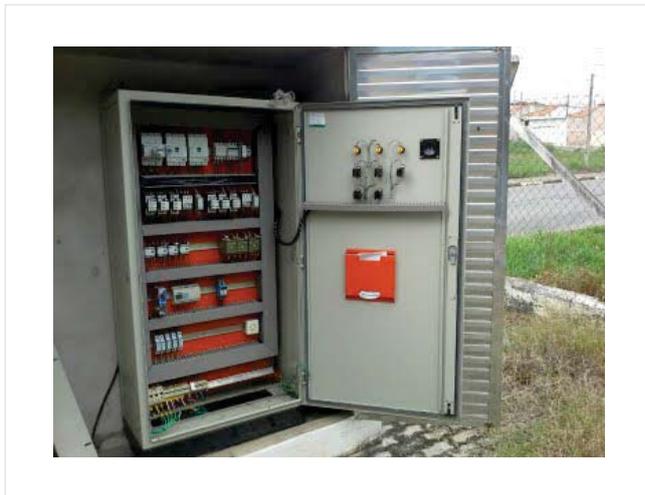
Imagem(1):

Descrição(1): Vista detalhada dos painéis elétricos

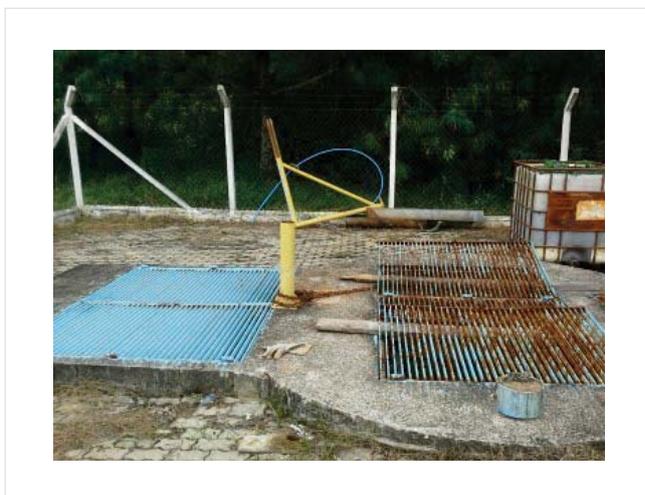
Imagem(2):

Descrição(2): Vista geral da elevatória

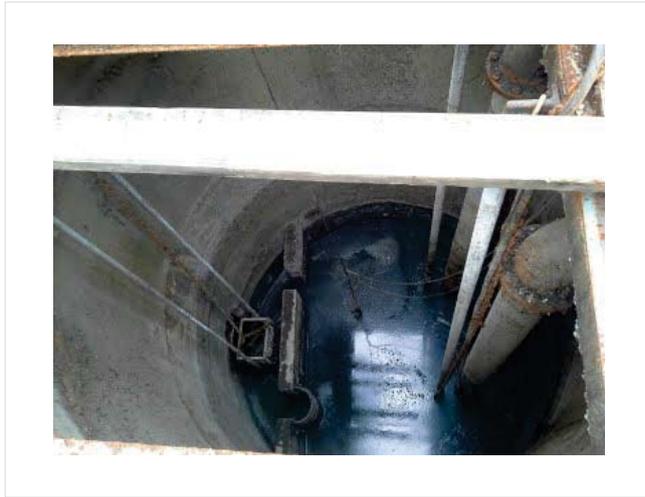
Imagem(3):

Descrição(3): Vista detalhada poço de sucção

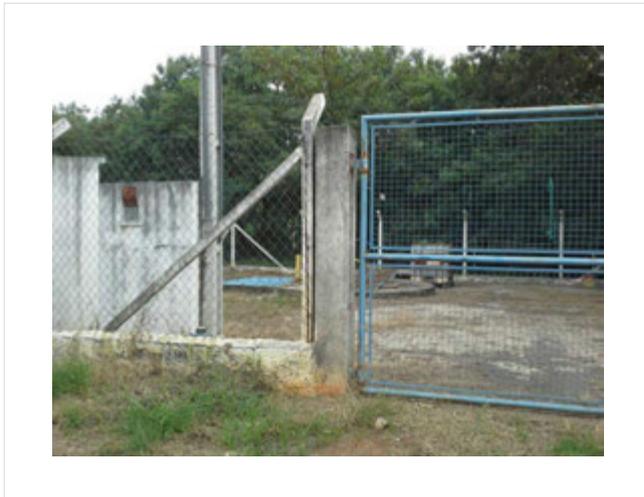
Item 7.6:

- ✓ Ausência de identificação da área (Art. 2º da Lei Federal 11.445/2007). Prazo: Em até 180 dias

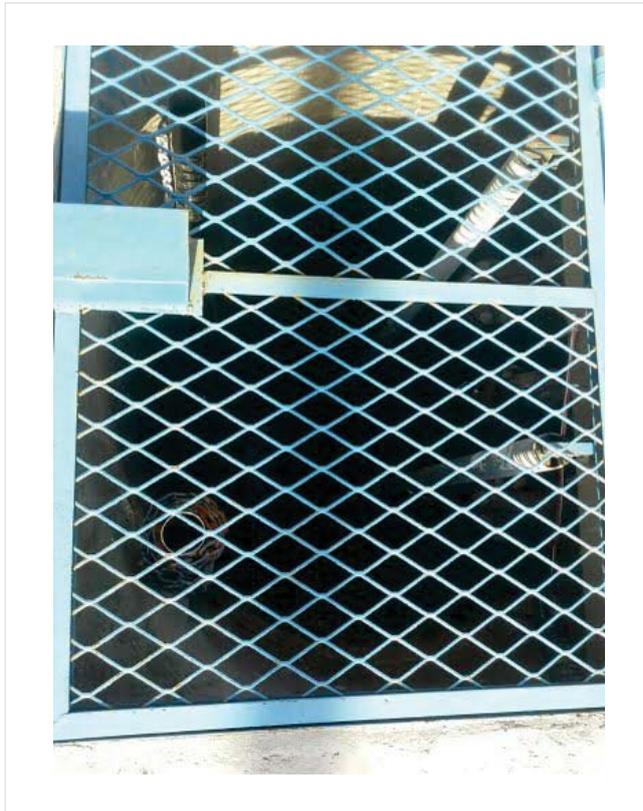
Imagem(1):

Descrição(1): Vista geral do poço de sucção

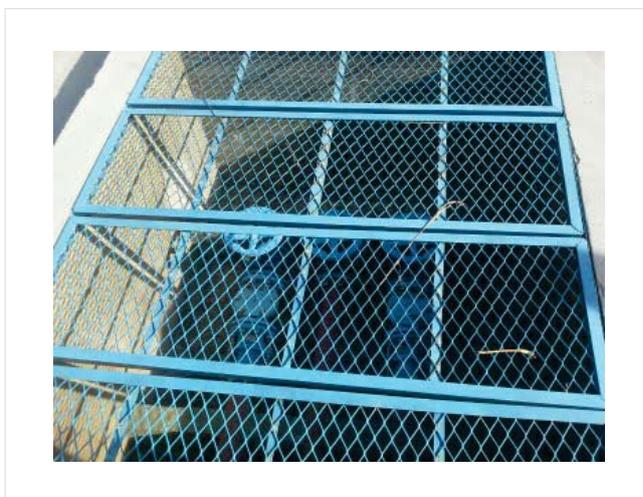
Imagem(2):

Descrição(2): Vista geral das válvulas de retenção e registros

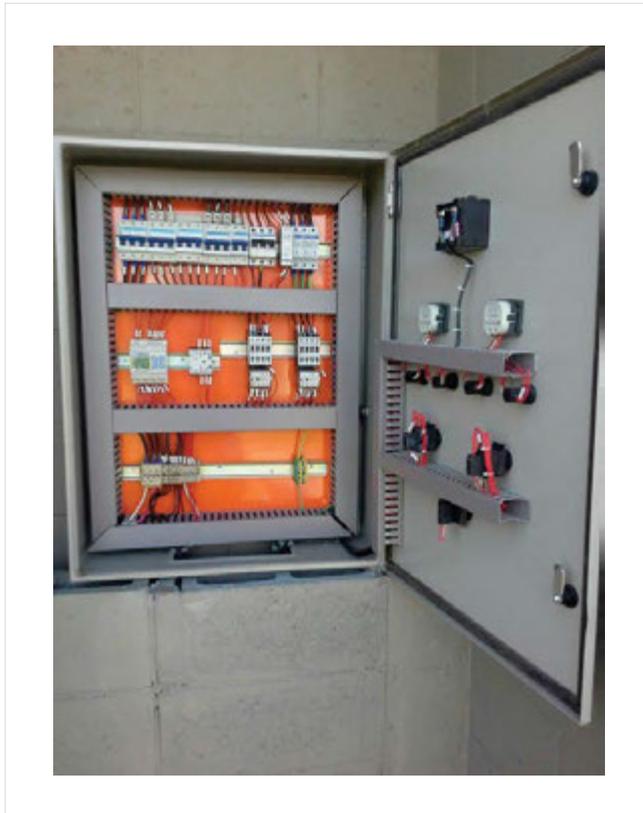
Imagem(5):

Descrição(5): Vista detalhada do painel elétrico
