**RELATÓRIO DE FISCALIZAÇÃO TÉCNICA DOS SISTEMAS DE ÁGUA E
ESGOTO DO MUNICÍPIO DE
ARARAQUARA**

PRESTADOR: DEPARTAMENTO AUTÔNOMO DE ÁGUA E ESGOTOS – DAAE

Relatório R4 – Continuação do Diagnóstico e Não-Conformidades

Americana, outubro de 2016

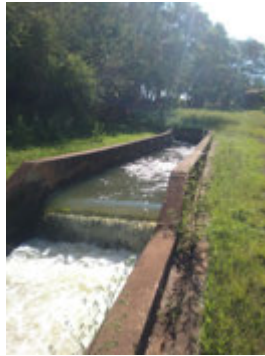
Imagem(1)

Descrição(1): Vista 1 da captação superficial Anhumas

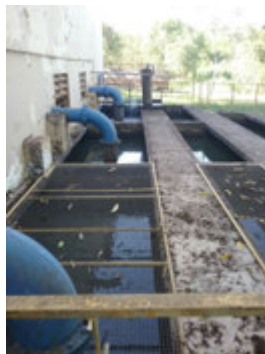
Imagem(3)

Descrição(3): Vista 3 da captação superficial Anhumas

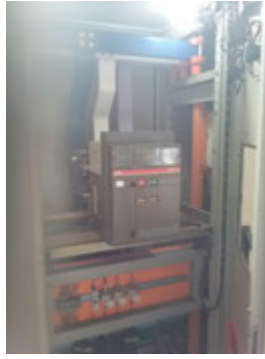
Imagem(4)

Descrição(4): Painel elétrico
Imagem(5)

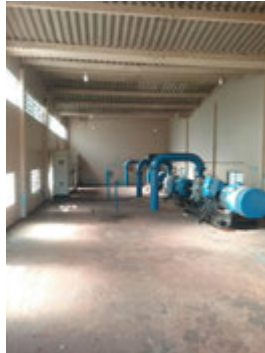
Descrição(5): Casa de bombas
Imagem(6)

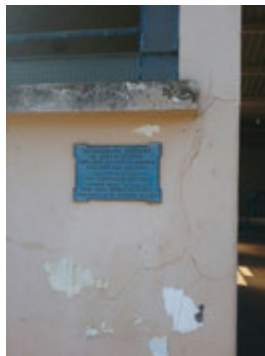
Descrição(6): Placa indicativa
Imagem(7)

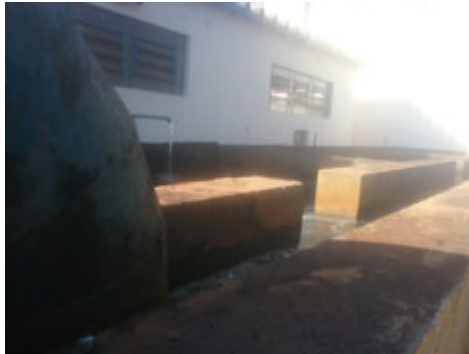
Imagem(1)

Descrição(1): Chegada água bruta na EEAB Anhumas 2

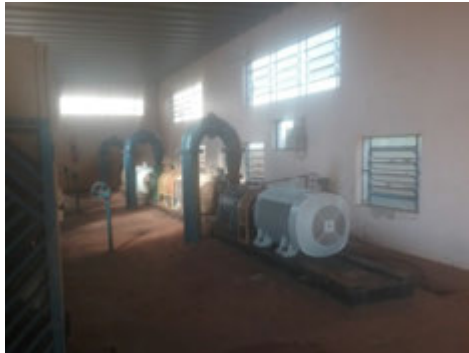
Imagem(2)

Descrição(2): Conjuntos de recalque da EEAB Anhumas 2

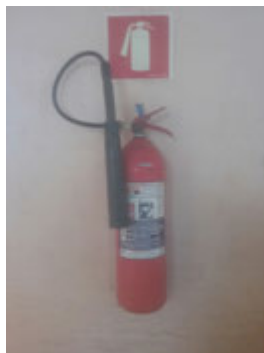
Imagem(3)

Descrição(3): Extintor de incêndio

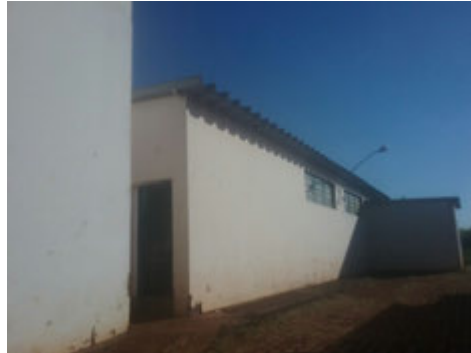
Imagem(5)

Descrição(5): Aspecto geral da área

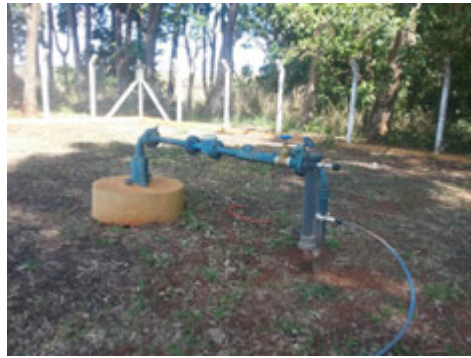
Imagem(1)

Descrição(1): Poço 3 Agrovila

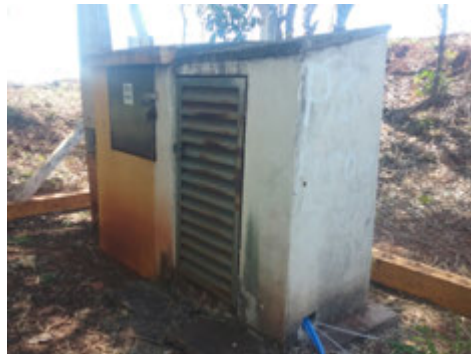
Imagem(2)

Descrição(2): Painel elétrico do Poço 3

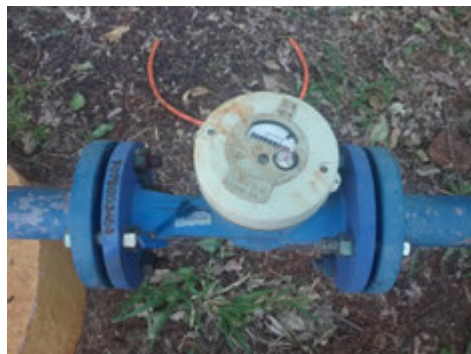
Imagem(3)

Descrição(3): Macromedidor

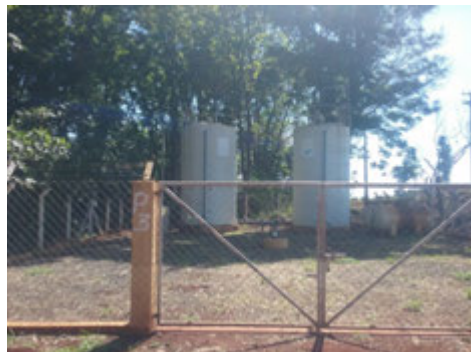
Imagem(4)

Descrição(4): Aspecto geral da área

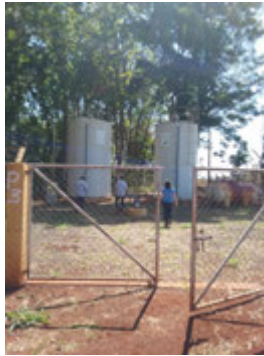
Imagem(1)

Descrição(1): Vista do local dos reservaótiós

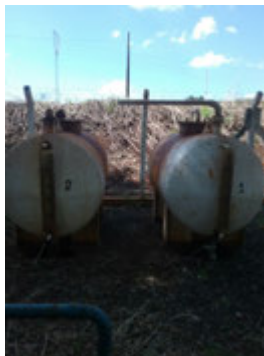
Imagem(2)

Descrição(2): Flúor e cloro

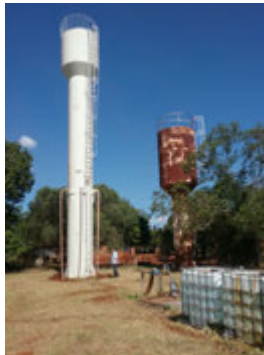
Imagem(1)

Descrição(1): Vista do local onde o Poço Bela Vista 1 se localiza

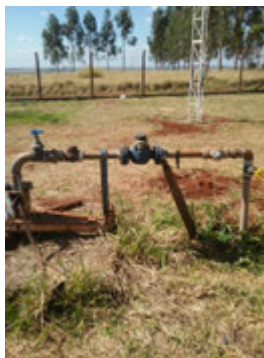
Imagem(2)

Descrição(2): Poço Bela Vista 1

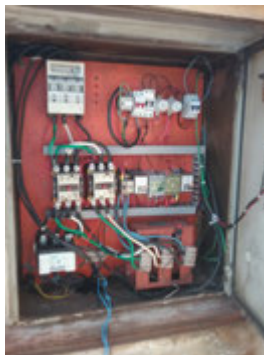
Imagem(3)

Descrição(3): Painel elétrico

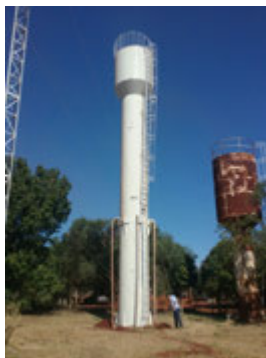
Imagem(1)

Descrição(1): Reservatório Bela Vista 1

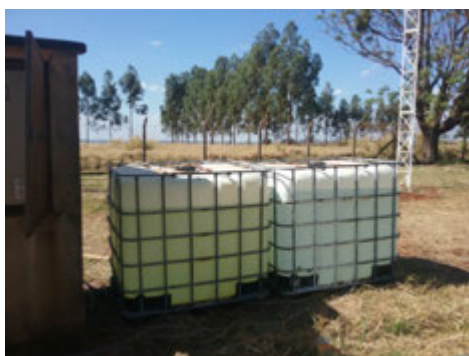
Imagem(3)

Descrição(3): Dosagem de cloro e flúor

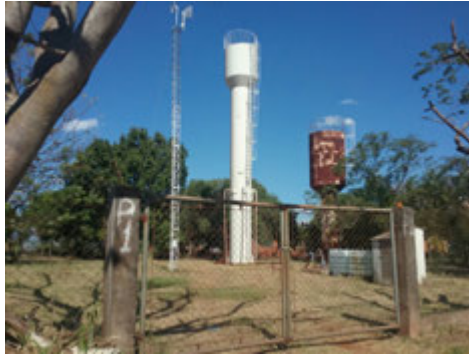
Imagem(4)

Descrição(4): Aspecto geral da área

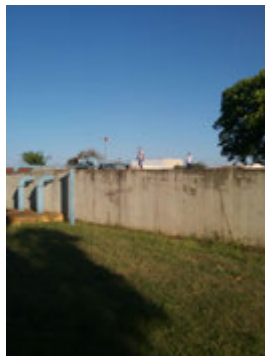
Imagem(2)

Descrição(2): Vista do R17

Informações complementares: A cobertura do Reservatório R17 encontra-se com fissuras e desnivelada, recomenda-se análise e adaptação estrutural. O volume indicado corresponde ao total dos 2 reservatórios.

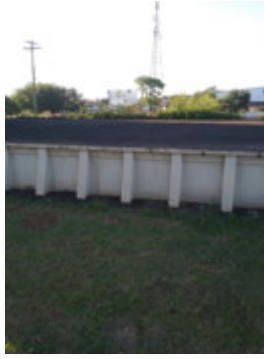
Descrição(4): Vista da cobertura do R3

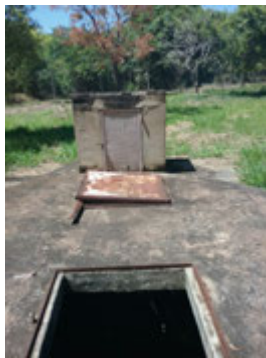
Descrição: Vista da EEEB Bueno de Andrada

Item 7.6: Ausência de identificação da área (Art. 2º da Lei Federal 11.445/2007). Prazo: Em até 180 dias

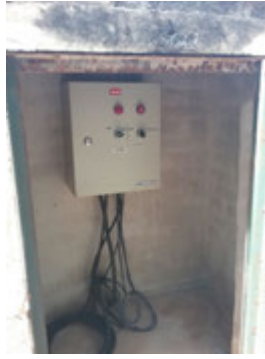
Descrição: Painel elétrico

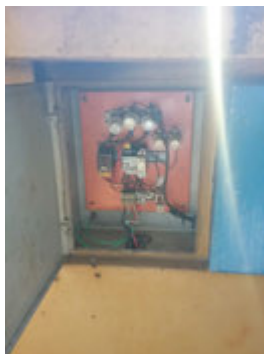
Descrição: Painel elétrico

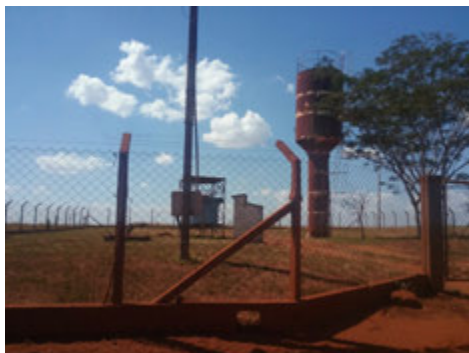
Descrição(2): Aspecto geral da área

Informações complementares: O poço 2 do assentamento Bela Vista encontra-se em manutenção. O reservatório em aço não está em operação. O DAAE abastece a caixa d' água instalada provisoriamente através de caminhão pipa.
