**RELATÓRIO DE FISCALIZAÇÃO TÉCNICA DOS SISTEMAS DE ÁGUA E
ESGOTO DO MUNICÍPIO DE
INDAIATUBA**

PRESTADOR: SERVIÇO AUTÔNOMO DE ÁGUA E ESGOTOS DE INDAIATUBA - SAAE

Relatório R4 – Continuação do Diagnóstico e Não Conformidades

Americana, julho de 2016

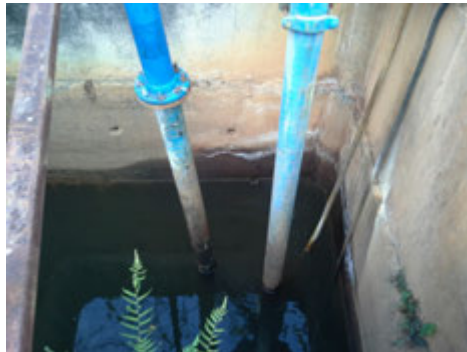
Imagem(1)

Descrição(1): Poço de sucção com os conjuntos motobombas submersos

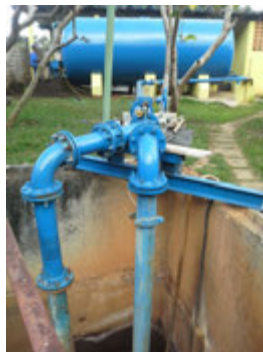
Imagem(2)

Descrição(2): Poço de sucção, barrilete de recalque até a ETA 4 Compacta

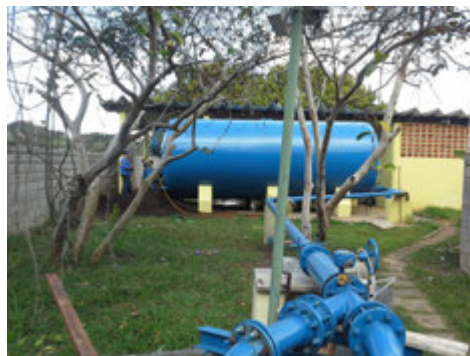
Imagem(3)

Descrição(3): Barrilete de recalque com válvula e registros de manobras das vazões de captação para o tratamento na ETA compacta visualizada ao fundo desta foto.

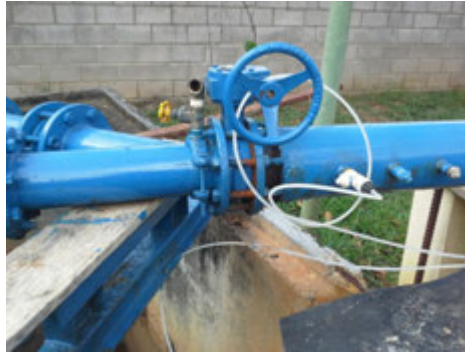
Imagem(4)

Descrição(4): Válvula de acionamento e ponto de pré cloração

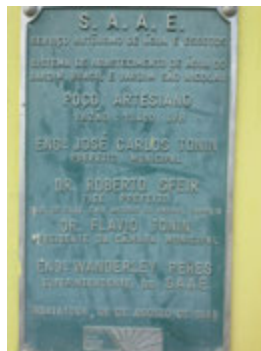
Imagem(6)

Descrição(6):Placa de identificação do Poço Artesiano paralisado no momento

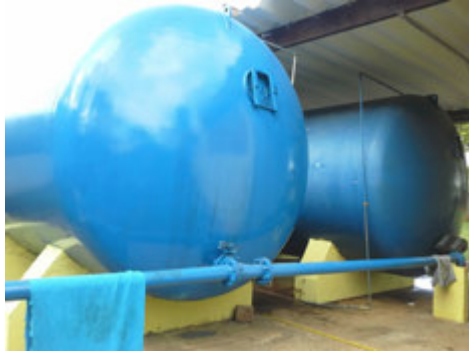
Imagem(1)

Descrição(1): ETA 4 compacta em sistema fechado de flocculadores, decantadores e filtros

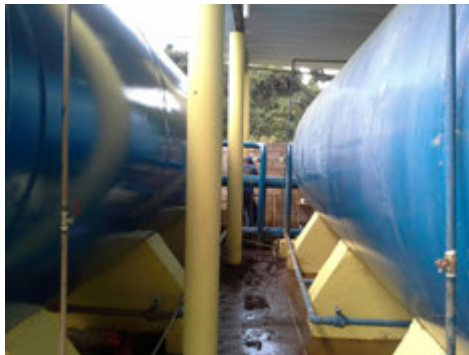
Imagem(2)

Descrição(2): Dois módulos de tratamento em paralelo

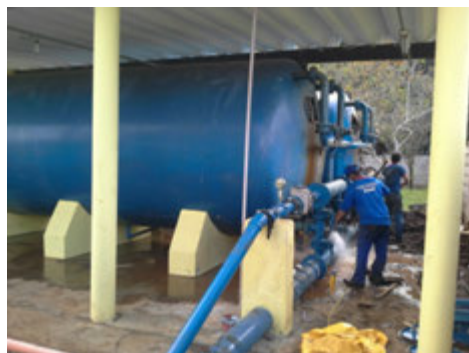
Imagem(3)

Descrição(3): ETA e barrilete de recalque da saída da ETA para os Reservatórios Apoiados interligados locais

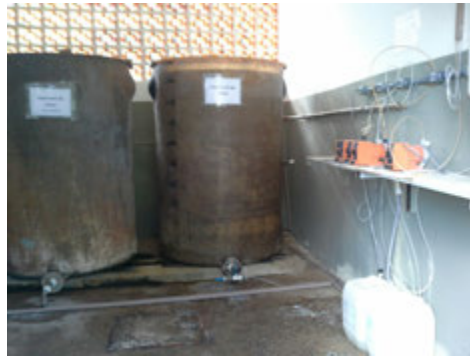
Imagem(4)

Descrição(4): Sala de química com os dosadores de cloro

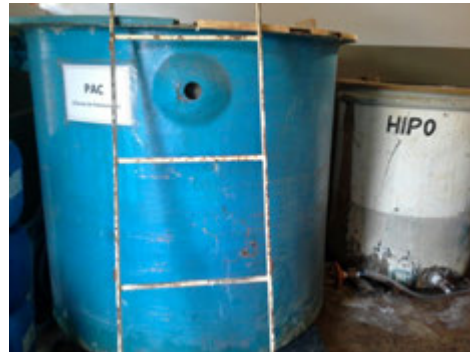
Imagem(5)

Descrição(5): Dosador de Floculantes PAC

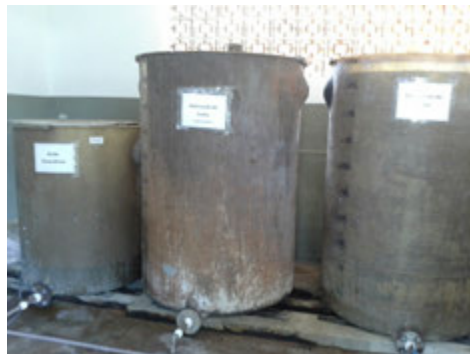
Imagem(6)

Descrição(6): Mistura de hipoclorito de sódio e ácido florsilicico

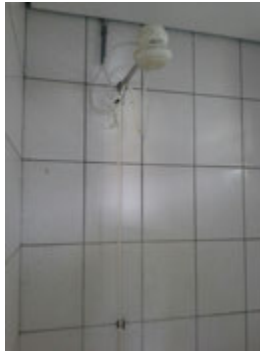
Imagem(8)

Descrição(8): Não há chuveiro de emergência no laboratório pois os reagentes já vem em kits prontos para uso nos ensaios, mas há este chuveiro comum no banheiro dentro do laboratório

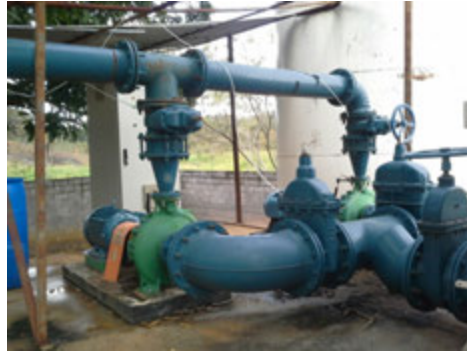
Imagem(1)

Descrição(1): Conjuntos motobombas com barriletes de sucção e de recalque com registros e válvulas de retenção da EEAT - Jd. Brasil - ETA 4

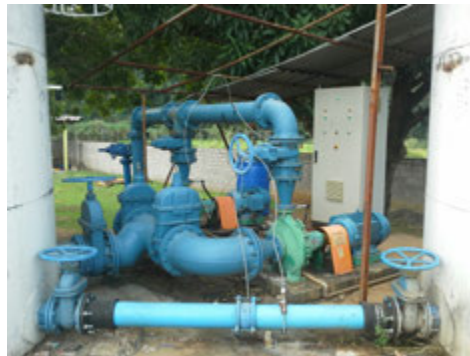
Imagem(2)

Descrição(2): EEAT- Jd. Brasil e a tubulação de interligação entre os dois Reservatórios apoiados

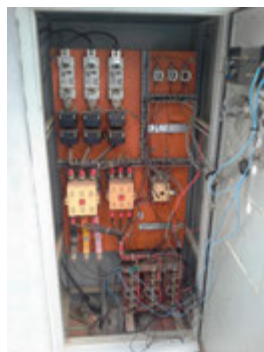
Imagem(3)

Descrição(3): Interior do Painel Elétrico com proteção convencional simples

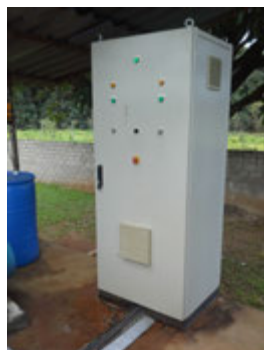
Imagem(4)

Descrição(4): Painel Elétrico de Comando dos conjuntos motobombas

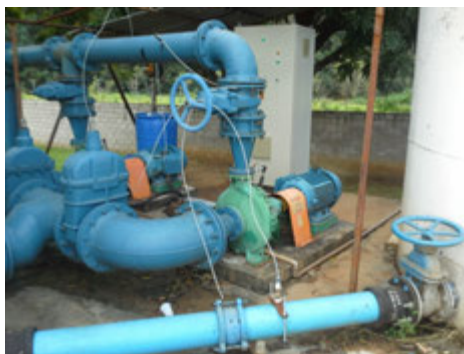
Imagem(5)

Descrição(5): Outra vista da EEAT -Jd. Brasil

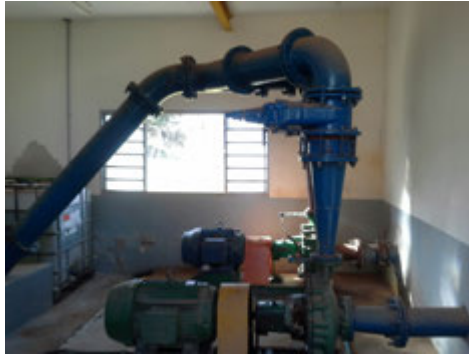
Descrição(1): Conjuntos motobombas com barriletes de sucção e de recalque da água tratada com registros de manobras das vazões

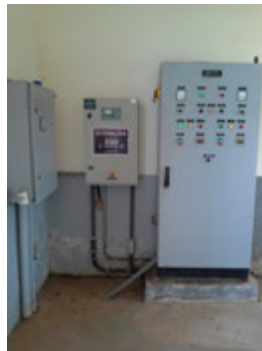
Imagem(2)

Descrição(2): Painéis Elétricos de Comando dos conjuntos motobombas e da telemetria

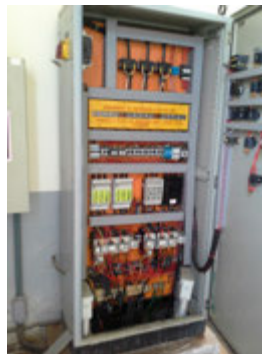
Imagem(3)

Descrição(3): Interior do Paineel Elétrico com proteção convencial simples dos conjuntos motobombas

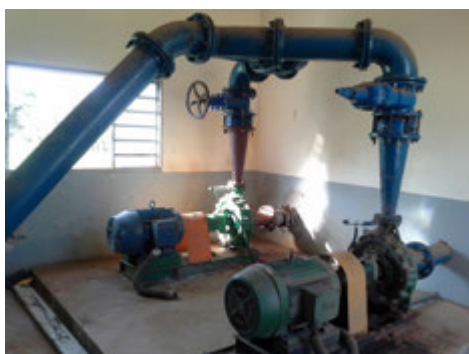
Imagem(4)

Descrição(4): Conjuntos motobombas, iluminação e ventilação naturais

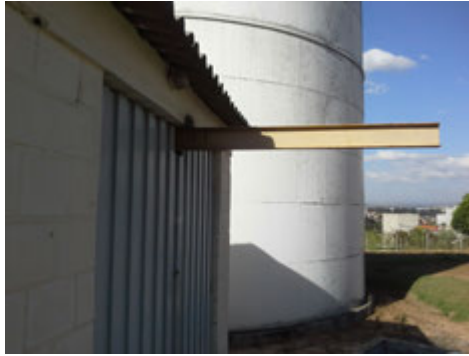
Imagem(5)

Descrição(5): Detalhe da monovia com talha para sacar os conjuntos motobombas da casa de bombas para facilitar a manutenção

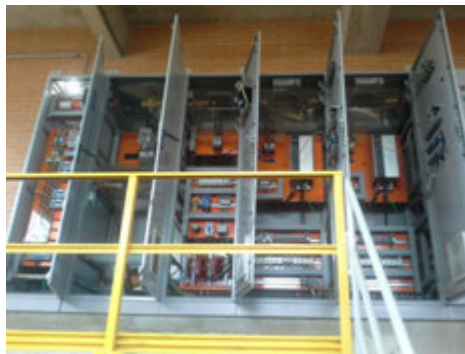
Imagem(1)

Descrição(1): Painéis de Comando Elétrico dos Conjuntos motobombas com Inversores de frequência

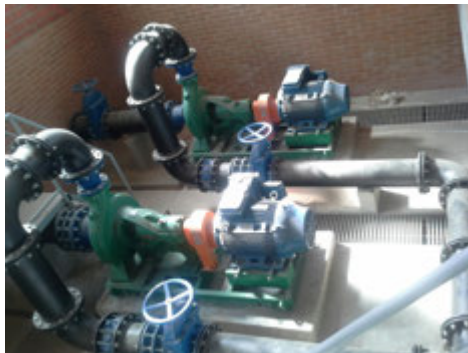
Imagem(2)

Descrição(2): Conjuntos motobombas com barriletes de sucção e de recalque da água tratada de uma EEAT

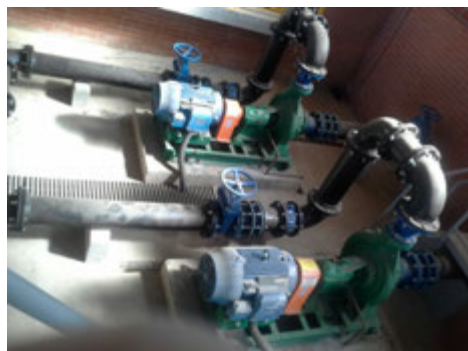
Imagem(3)

Descrição(3): Outros conjuntos motobombas de outra EEAT

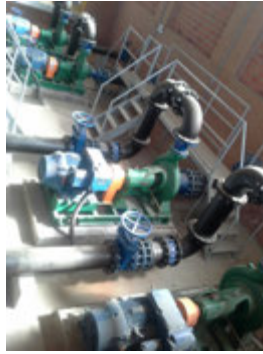
Imagem(4)

Descrição(4): 02 EEATs - Terracota

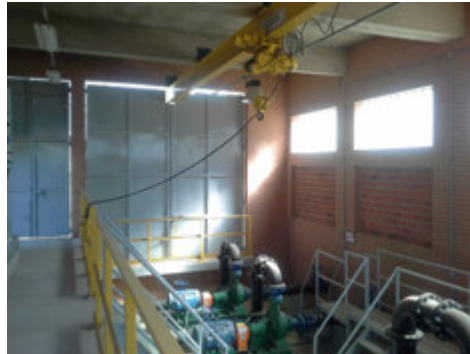
Imagem(5)

Descrição(5): Vista geral da Casa de bombas que abriga 03 EEATs, mostrando detalhes das escadas de acesso aos conjuntos motobombas e patamar do mezanino com guarda-corpos, iluminação e ventilação naturais, monovia com talha para sacar os conjuntos motobombas para a manutenção e portões de acesso à casa de bombas

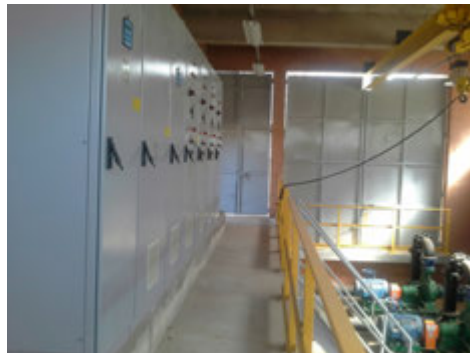
Imagem(6)

Descrição(6): Outra vista geral da casa de bombas com os painéis de Comando Elétrico dos Conjuntos motobombas no patamar do mezanino

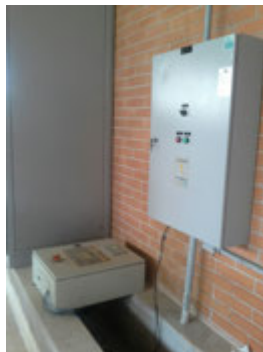
Imagem(7)

Descrição(7): Painéis Elétricos de entrada de energia elétrica com a chave geral e outro da telemetria no piso que está em teste

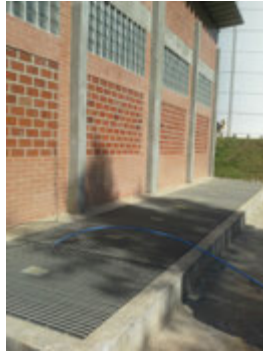
Imagem(12)

Descrição(12): Caixa de inspeção com o barrilete de recalque da EEATs

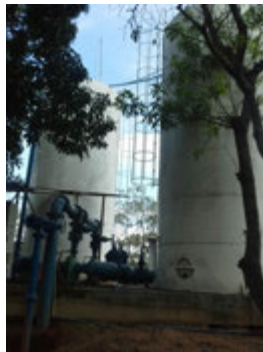
Imagem(1)

Descrição(1): Vista geral dos 02 Reservatórios Apoiados interligados e a EEAT - Jd. Brasil na ETA-4, com detalhes das escadas metálicas de acesso à cobertura dos Reservatórios com guarda corpos e pára raios

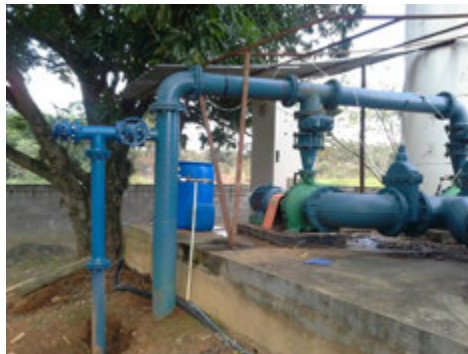
Imagem(2)

Descrição(2): Detalhe de uma dosadora de cloro junto aos Reservatorios

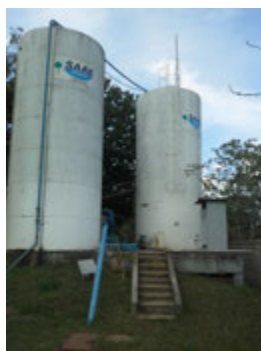
Imagem(3)

Descrição(3): Vista geral dos 02 Reservatórios Apoiados que são alimentados com a água tratada pela ETA 4 compacta local, que é recalçada pelos próprios conjuntos motobombas submersos da captação da água bruta no Rio Capivarí-mirim.

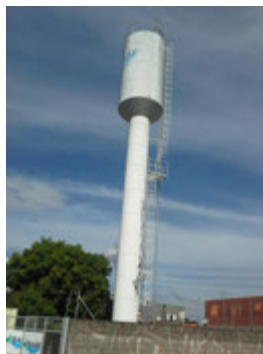
Imagem(1)

Descrição(1): Vista geral do Reservatório Elevado Aldrovandi

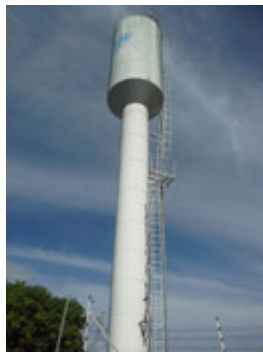
Imagem(3)

Descrição(3): Outra vista geral do Reservatório

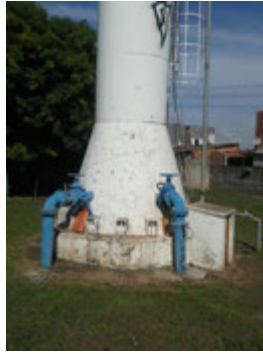
Imagem(4)

Descrição(4): Base do Reservatório com tubulação de recalque e de saída da água tratada

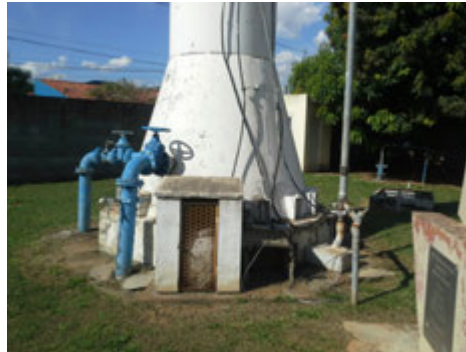
Imagem(5)

Descrição(5): Outra vista da base do Reservatório

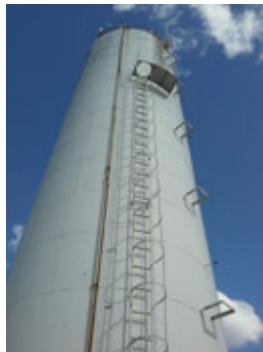
Imagem(1)

Descrição(1): Escada metálica de acesso à cobertura do Reservatório com guarda corpos

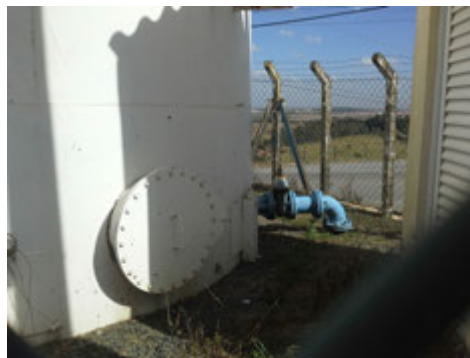
Imagem(2)

Descrição(2): Tampa de inspeção e tubulação de saída de água tratada para a distribuição

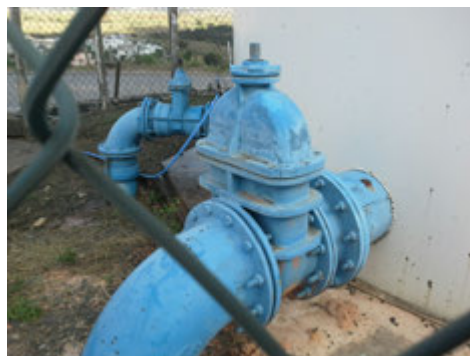
Imagem(3)

Descrição(3): Tubulações de saída e de descarga de fundo

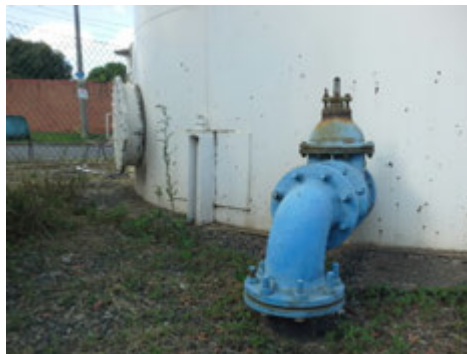
Imagem(4)

Descrição(4): Base do Reservatório

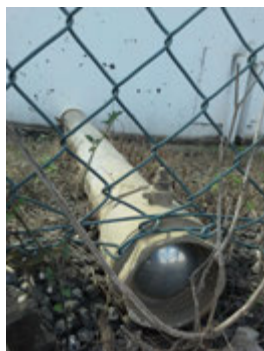
Imagem(5)

Descrição(5): Tubulação para carregamento de caminhões tanque água à granel com um registro de esfera na ponta

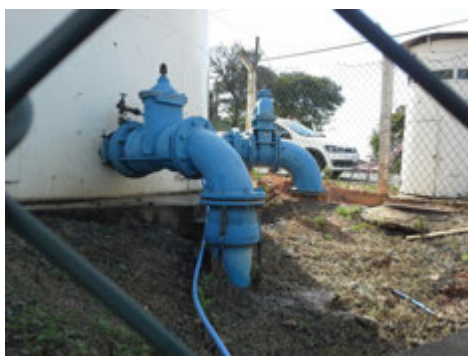
Imagem(6)

Descrição(6): Outra vista das tubulações de saídas do Reservatório

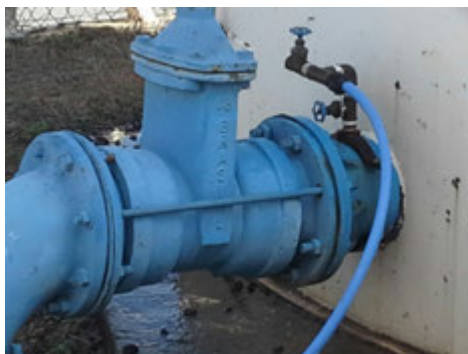
Imagem(7)

Descrição(7): Detalhe da válvula de acionamento automático da alimentação de água no Reservatório

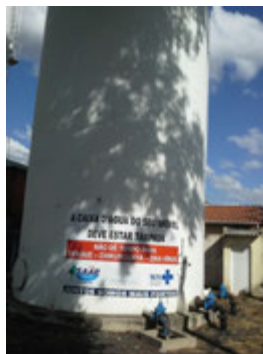
Imagem(1)

Descrição(1): Vista geral do Reservatório Apoiado

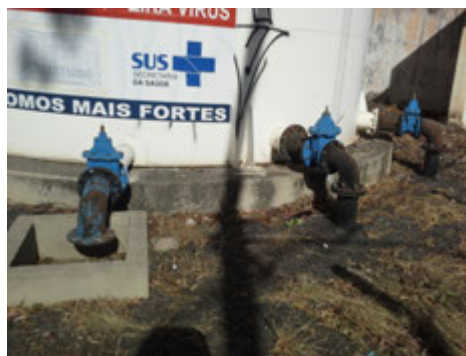
Imagem(2)

Descrição(2): Tubulações de descarga de fundo e distribuição de água tratada

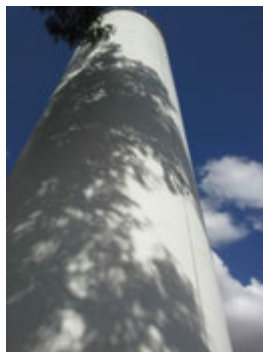
Imagem(3)

Descrição(3): Vista geral do Reservatório Apoiado

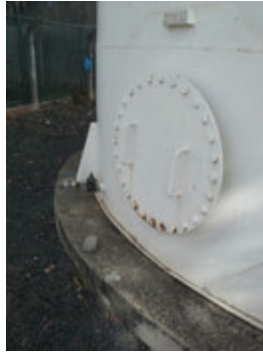
Imagem(4)

Descrição(4): Tampa de inspeção

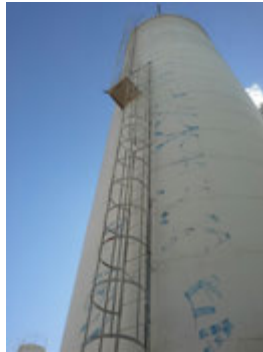
Imagem(5)

Descrição(5): Escada metálica de acesso à cobertura do Reservatório com guarda corpos

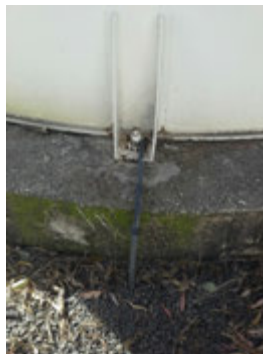
Imagem(6)

Descrição(6): Aterramento do pára - raios

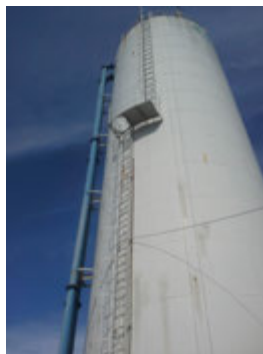
Imagem(1)

Descrição(1): Vista geral do Reservatório Apoiado Regente

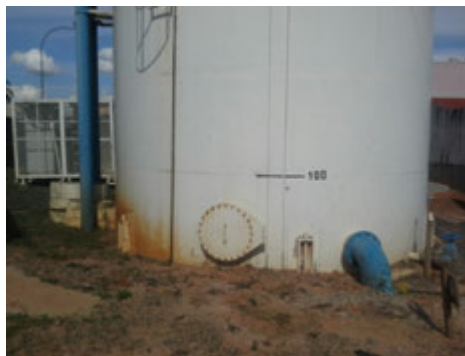
Imagem(2)

Descrição(2): Base do Reservatório com tampa de inspeção e tubulação de saída de água tratada para a distribuição

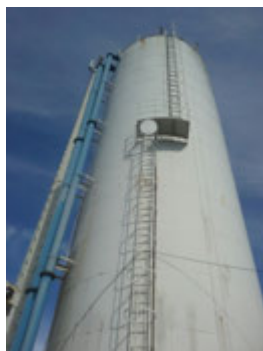
Imagem(3)

Descrição(3): Escada metálica de acesso à cobertura do Reservatório com guarda corpos e tubulação de alimentação

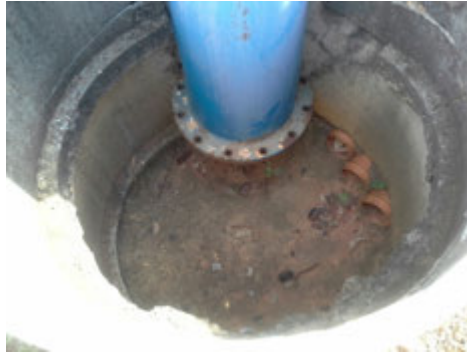
Imagem(4)

Descrição(4): Tubo extravasor

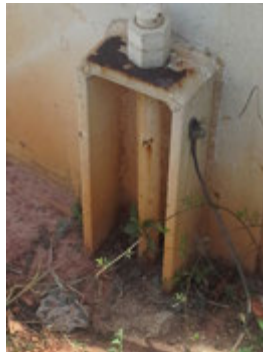
Imagem(5)

Descrição(5): Aterramento do para-raios

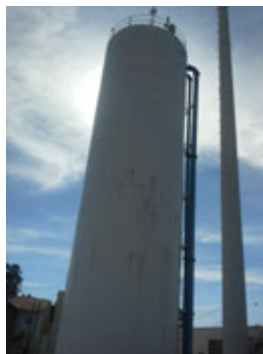
Imagem(6)

Descrição(6): Outra vista geral do Reservatório

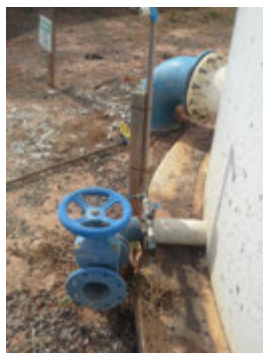
Imagem(7)

Descrição(7): Tubulação de saída e tudo com medidor de nível

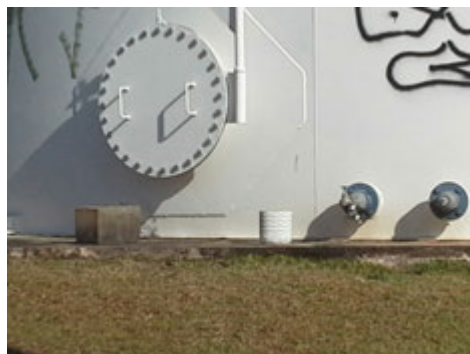
Imagem(3)

Descrição(3): Tampa de inspeção e válvulas de medição de nível automatizada

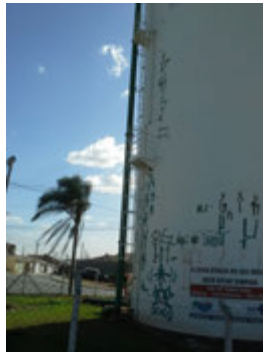
Imagem(5)

Descrição(5): Escada metálica de acesso à cobertura e tubulação de alimentação

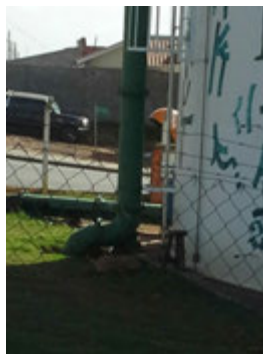
Imagem(6)

Descrição(6): Base do Reservatório

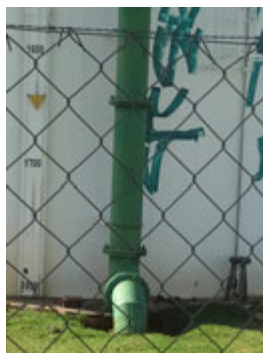
Imagem(7)

Descrição(7): Outra vista da base

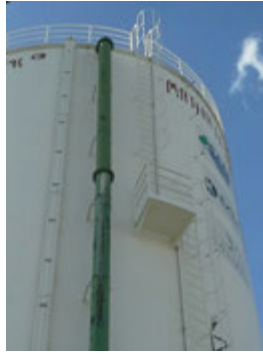
Imagem(8)

Descrição(8): Medidor de nível

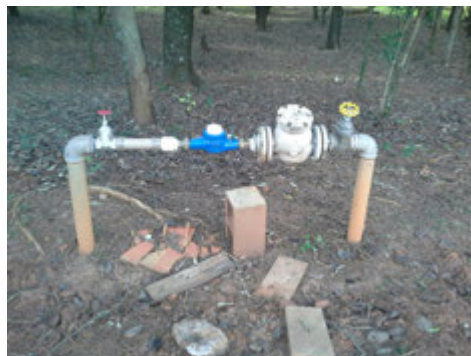
Imagem(1)

Descrição(1): Macromedidor de entrada no reservatório do Condomínio Jd. Dos Lagos

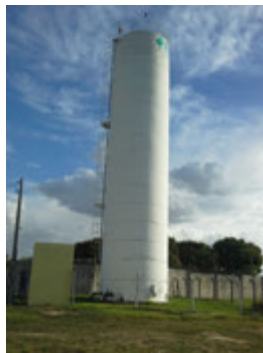
Imagem(2)

Descrição(2): Reservatório Condomínio Jd. Dos Lagos

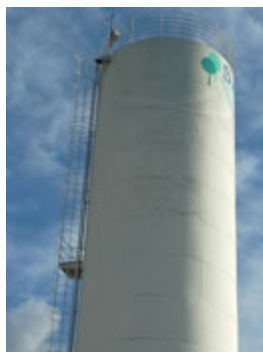
Imagem(3)

Descrição(3): Escada metálica de acesso à cobertura do Reservatório com guarda corpos e pára raios

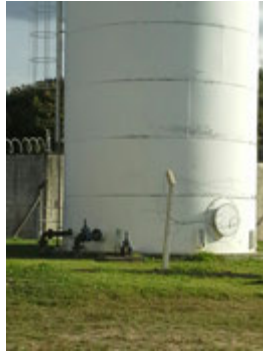
Imagem(4)

Descrição(4): Base do Reservatório com barriletes de saída para a distribuição, tampa de inspeção e tubulação de descarga de fundo

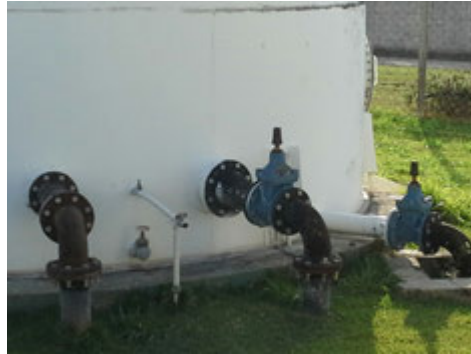
Imagem(5)

Descrição(5): Detalhes das diversas tubulações de saída

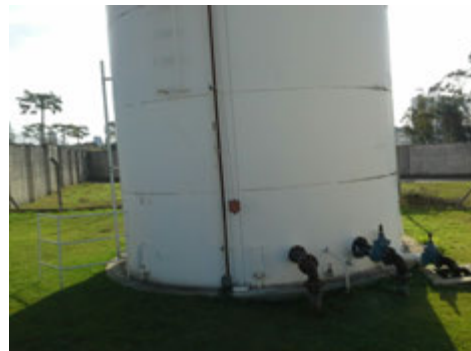
Imagem(6)

Descrição(6): Medidor de nível

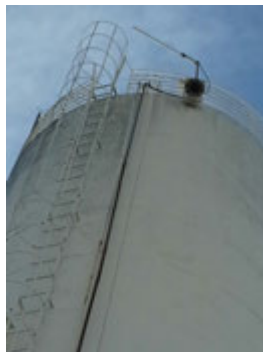
Imagem(7)

As tubulações de ventilação possuem telas de proteção contra entrada de insetos e pequenos animais?: Não

Descrição(7): Tubo de ventilação sem tela de proteção contra a entrada de insetos e pequenos animais, para - raios e escada

Item 6.9: Inexistência de telas de proteção contra entrada de insetos e pequenos animais nas tubulações de ventilação (Art. 5.14 da NBR 12217/1994). Prazo: Imediato

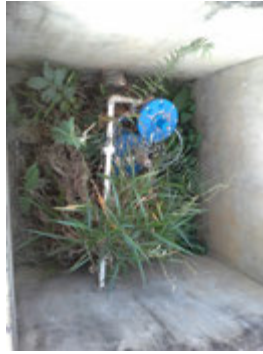
Imagem(8)

Descrição(8): Caixa de inspeção com medidor de nível

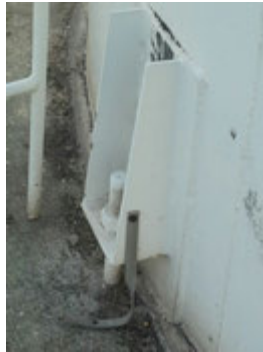
Imagem(9)

Descrição(9): Aterramento do para-raios

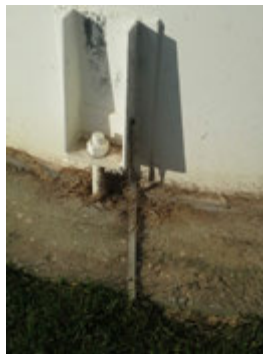
Imagem(10)

Descrição(10): Aterramento do para-raios

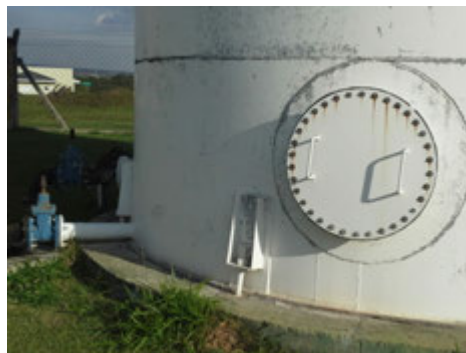
Imagem(11)

Descrição(11): Tampa de inspeção e tubulação de descarga de fundo ou de saída para abastecimento

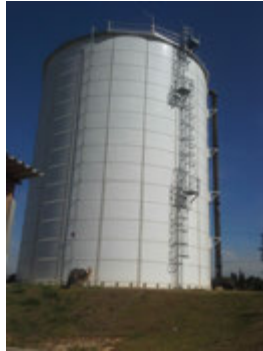
Imagem(1)

Descrição(1): Vista geral do Reservatório

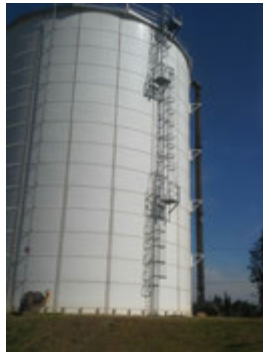
Imagem(2)

Descrição(2): Escada metálica de acesso à cobertura do Reservatório com guarda corpos e tubulação de alimentação vinda da EEAT da ETA

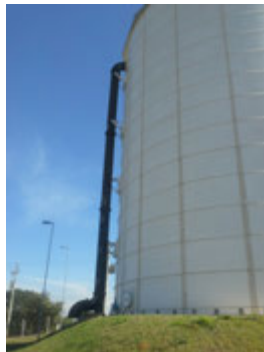
Imagem(5)

Descrição(5): Tubulação extravasora

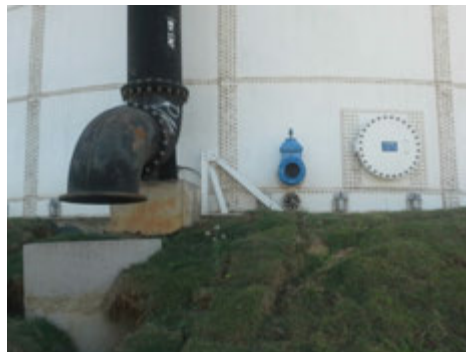
Imagem(6)

Descrição(6): Detalhes do tubo extravasor, descarga de fundo e tampa de inspeção do novo Reservatório recentemente instalado

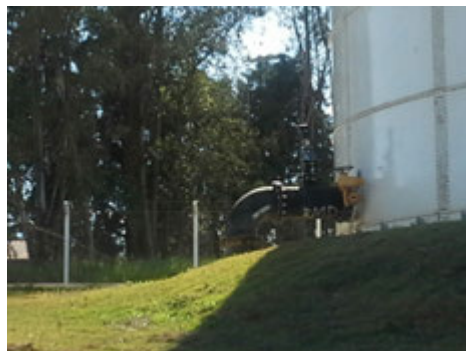
Imagem(7)

Descrição(7): Tubulação de saída de água tratada para a distribuição por gravidade no setor Mato Dentro

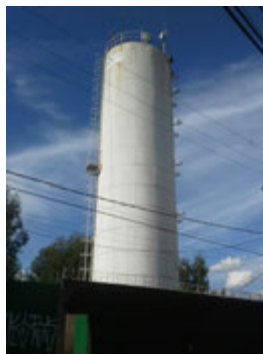
Imagem(1)

Descrição(1): Vista geral do Reservatório Helvetia Polo

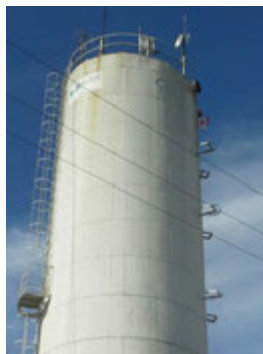
Imagem(2)

Descrição(2): Escada metálica de acesso à cobertura do Reservatório com guarda corpos e pára raios

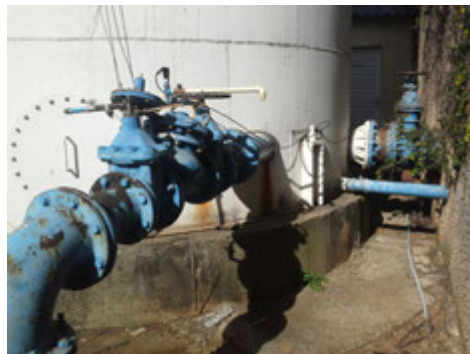
Imagem(3)

Descrição(3): Barrilete de recalque e de saída para a distribuição

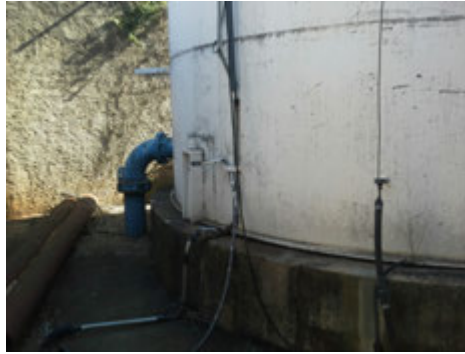
Imagem(4)

Descrição(4): Tubulação de Descarga de fundo e aterramento do para-raios

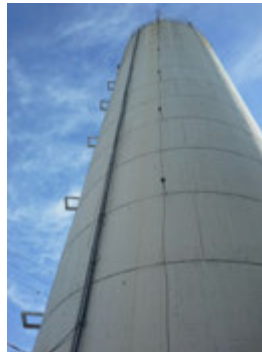
Imagem(5)

Descrição(5): Pára - raios

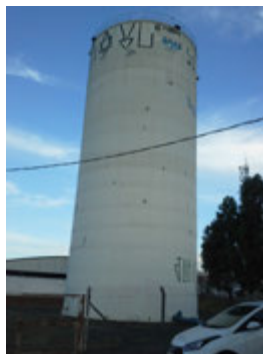
Imagem(1)

Descrição(1): Vista geral do Reservatório Apoiado Metálico Jd. América

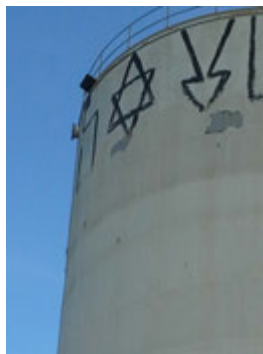
Imagem(2)

Descrição(2): Guarda corpos na cobertura e tubulação retangular de ventilação sem tela de proteção

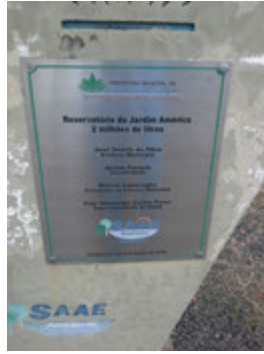
Imagem(4)

Descrição(4): Placa de identificação

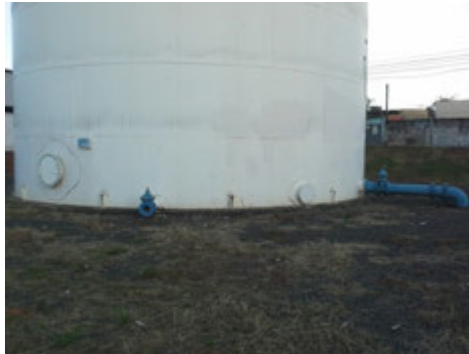
Imagem(5)

Descrição(5): Base do Reservatório com barriletes de saída para a distribuição e outro de descarga de fundo e tampa de inspeção

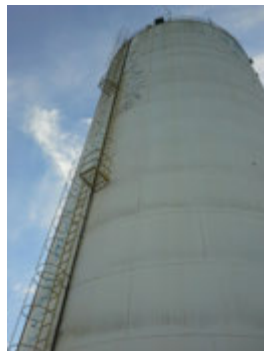
Imagem(6)

Descrição(6): Escada metálica de acesso à cobertura

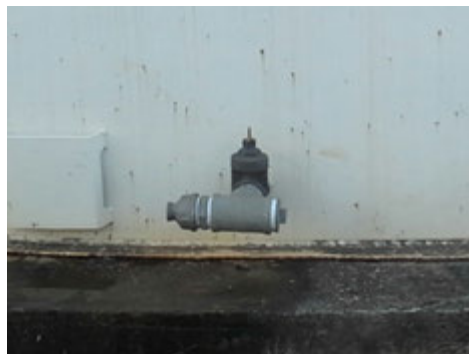
Imagem(7)

Descrição(7): Medidor de nível automatizado

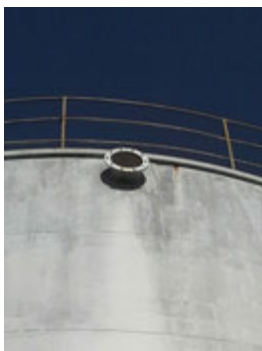
Imagem(6)

Descrição(6): Tubo extravasor e ventilação sem tela de proteção contra a entrada de insetos e pequenos animais

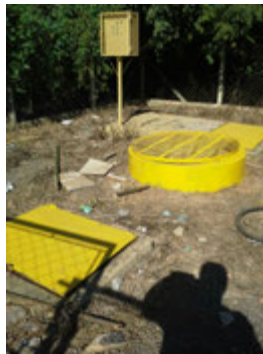
Imagem(1)

Descrição(1): Vista geral da EEE - Caminho da Luz

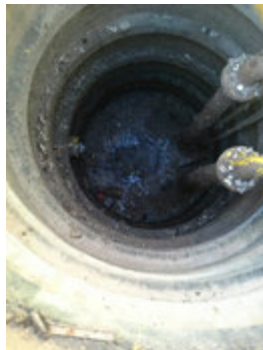
Imagem(2)

Descrição(2): Poço de sucção com os conjuntos motobombas submersos

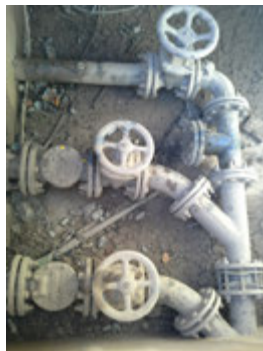
Imagem(3)

Descrição(3): Barrilete de recalque com válvula de retenção e registros de manobras das vazões de saída

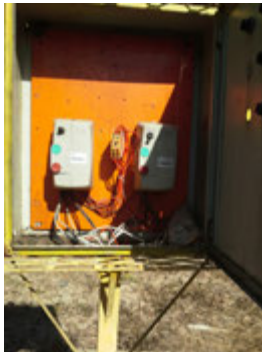
Imagem(4)

Descrição(4): Painel Elétrico de Comando dos conjuntos motobombas apenas com chaves contadoras de proteção

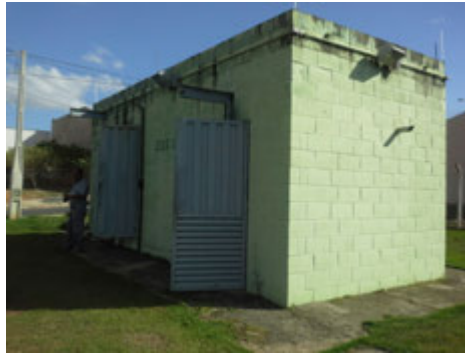
Imagem(1)

Descrição(1): Casa de bombas e do gerador de energia elétrica à diesel dotadas de uma monovia com talha para sacar os conjuntos motobombas e o gerador para a manutenção

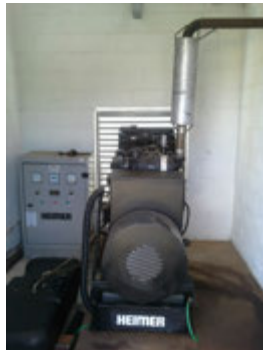
Imagem(2)

Descrição(2): Gerador de energia elétrica à diesel e painel elétrico de comando

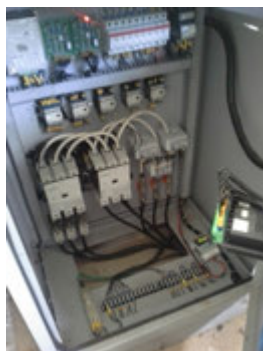
Imagem(3)

Descrição(3): Interior do Painel Elétrico com proteção convencional simples do gerador

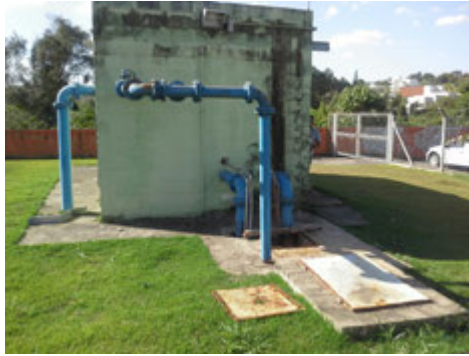
Imagem(12)

Descrição(12): Casa de bombas com os barriletes de sucção e de recalque do esgoto bruto

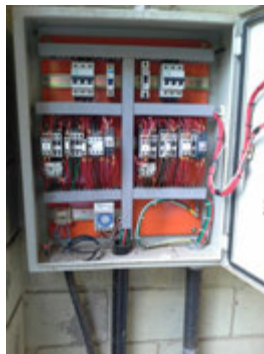
Imagem(1)

Descrição(1): Interior do Painel Elétrico com proteção convencional simples

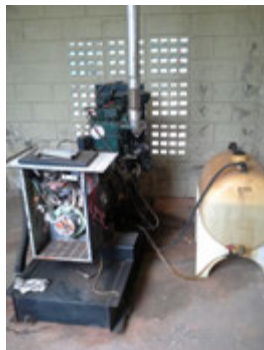
Imagem(2)

Descrição(2): Gerador de energia elétrica à diesel

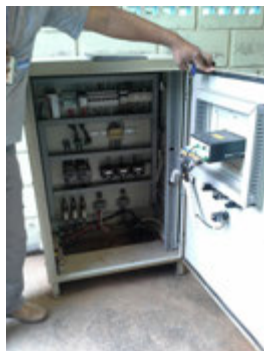
Imagem(3)

Descrição(3): Painel Elétrico do gerador

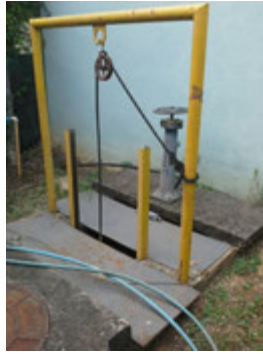
Imagem(4)

Descrição(4): Sistema de de gradeamento grosseiro e registro comporta de entrada de esgoto bruto
Imagem(5)

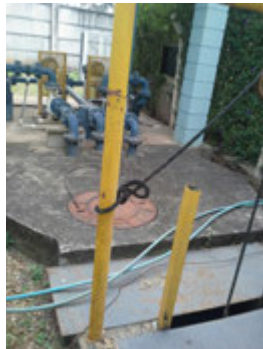
Descrição(6): Vista geral da EEE - Helvetia Parque
Imagem(7)

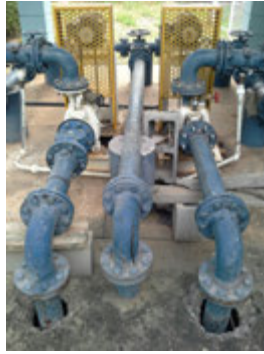
Imagem(8)

Descrição(8): Barrilete de sucção aspirada pelos 2 conjuntos motobombas

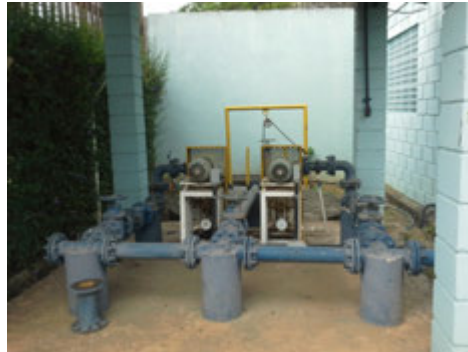
Imagem(9)

Descrição(9): Barrilete de recalque com válvula de retenção e registros de manobras das vazões de saída

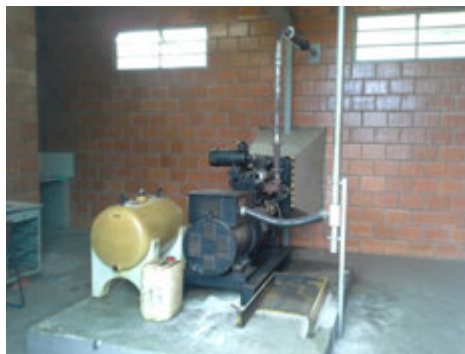
Imagens(1)

Descrição(1): Gerador de energia elétrica à diesel

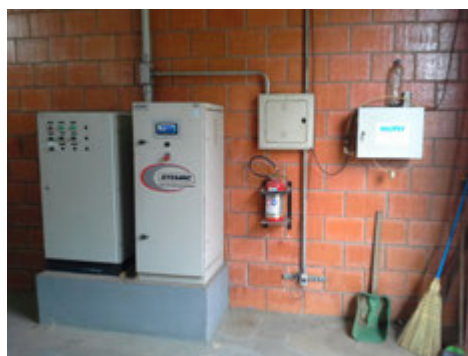
Imagem(2)

Descrição(2): Painéis Elétricos de Comando dos conjuntos motobombas e do gerador

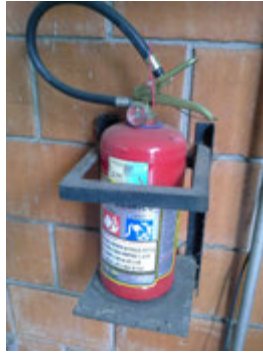
Imagem(3)

Descrição(3): Extintor de incêndio

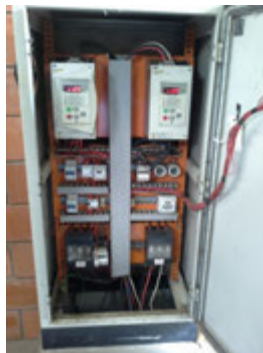
Imagem(5)

Descrição(5): Painel Elétrico de Comando dos conjuntos motobombas com soft starter

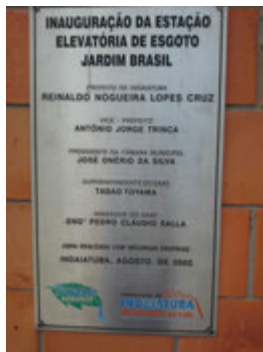
Imagem(6)

Descrição(6): Placa de identificação da EEE

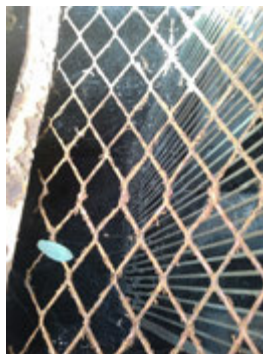
Imagem(9)

Descrição(9): Gradeamento grosseiro

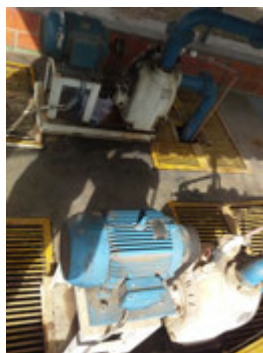
Imagem(10)

Descrição(10): Conjuntos motobombas

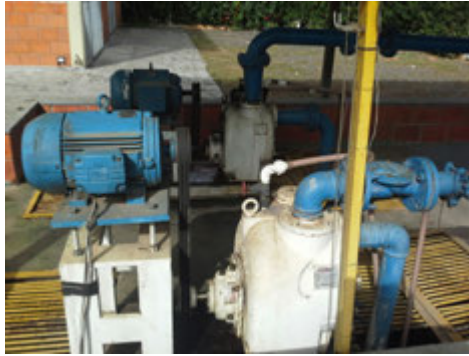
Imagem(11)

Descrição(11): Conjunto motobomba com tubulação de recalque e sucção aspirada
Imagem(12)

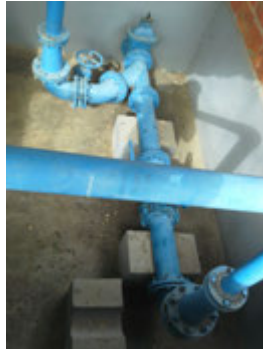
Descrição(12): Barrilete de recalque com registros e válvulas de retenção
Imagem(13)

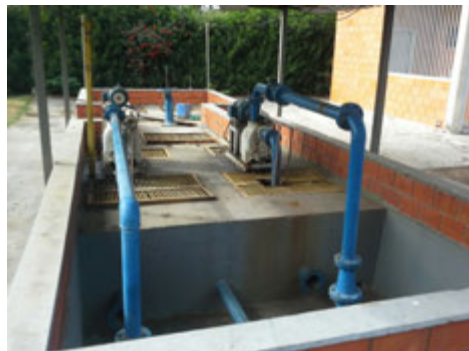
Descrição(13): Vista geral da EEE - Jardim Brasil com o detalhe do poço de sucção com a tubulação de sucção

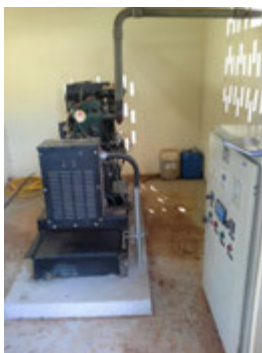
Imagem(1)

Descrição(1): Gerador de energia elétrica à diesel e painel elétrico de comando

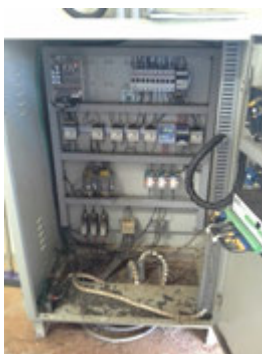
Imagem(2)

Descrição(2): Interior do Painel Elétrico de Comando do gerador

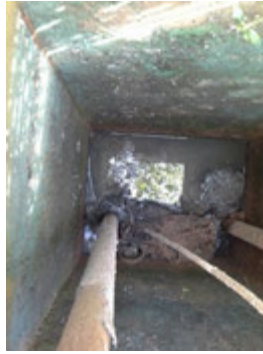
Imagem(7)

Descrição(7): Poço de entrada do esgoto bruto com cesto de gradeamento grosseiro e registro comporta

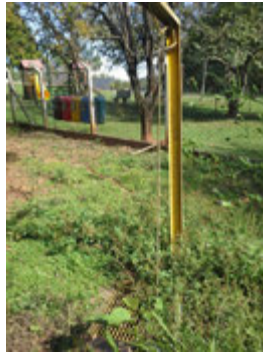
Imagem(8)

Descrição(8): Estrutura metálica com trilho para auxiliar na retirada dos conjuntos motobombas para a manutenção

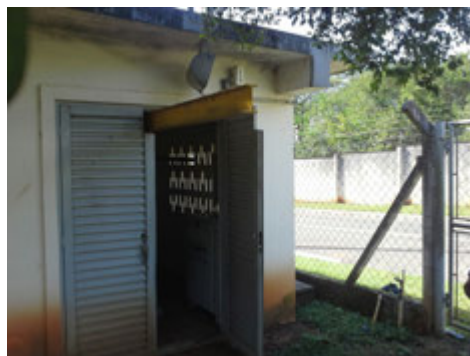
Imagem(9)

Descrição(9): Casa do gerador de energia elétrica à diesel com monovia com talha para sacar o gerador para a manutenção

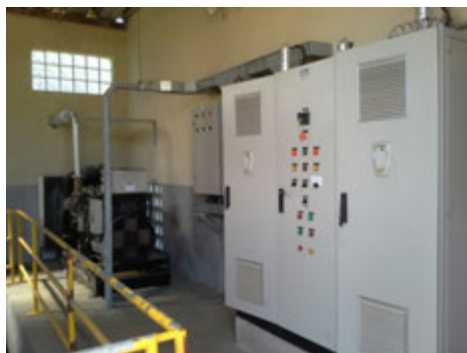
Imagem(1)

Descrição(1): Gerador de energia elétrica à diesel e painéis de Comando Elétrico dos Conjuntos motobombas

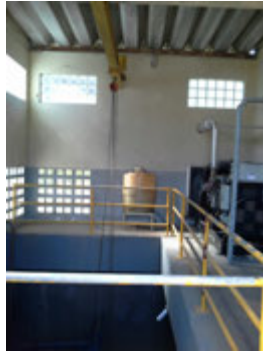
Imagem(2)

Descrição(2): Vista geral do mezanino da casa de bombas com detalhes dos corrimões e guarda corpos, da monovia com talha para sacar os conjuntos motobombas para a manutenção e ventilação e iluminação naturais

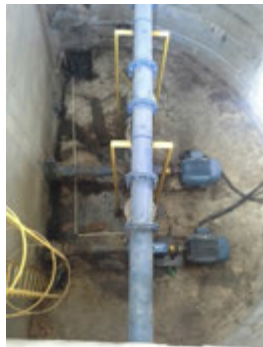
Imagem(3)

Descrição(3):Conjuntos motobombas com barriletes de sucção e de recalque e escada metálica de acesso ao piso do poço da casa de bombas

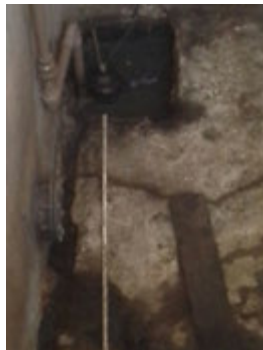
Imagem(4)

Descrição(4):Detalhe da canaleta de drenagem das águas de lubrificação das gaxetas dos eixos de acoplamento das bombas

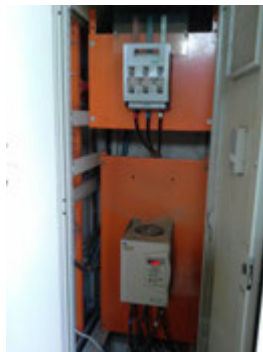
Imagem(5)

Descrição(5):Painéis de Comando Elétrico dos Conjuntos motobombas com soft starter.

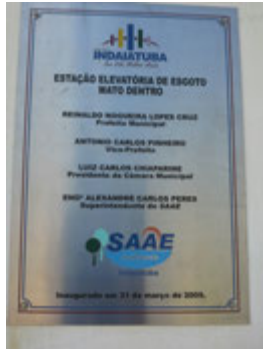
Descrição(11): Placa de identificação da EEE - Mato Dentro
Imagem(12)

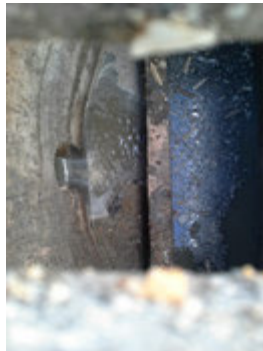
Descrição(12): Poço de gradeamento grosseiro
Imagem(13)

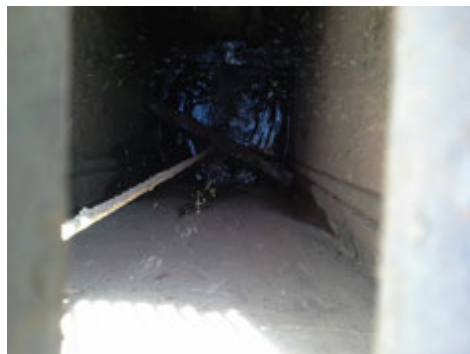
Descrição(13): Registro comporta

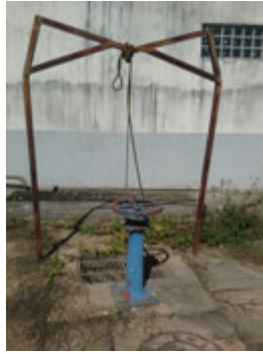
Imagem(14)

Descrição(14): Poço de entrada do esgoto bruto com registro de comporta

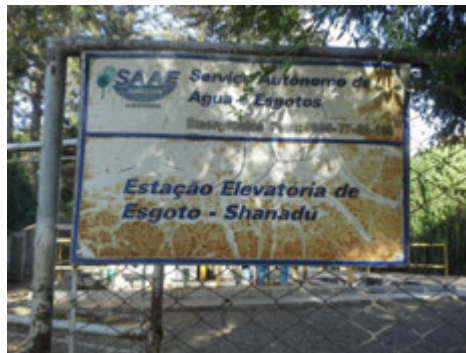
Imagem(1)

Descrição(1): Placa de identificação da EEE

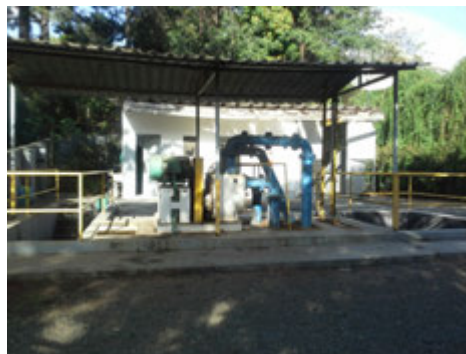
Imagem(2)

Descrição(2): Vista geral da EEE - Shanadú

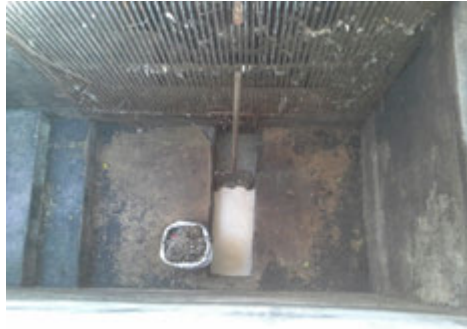
Imagem(3)

Descrição(3): Entrada de esgoto bruto com gradeamento grosseiro

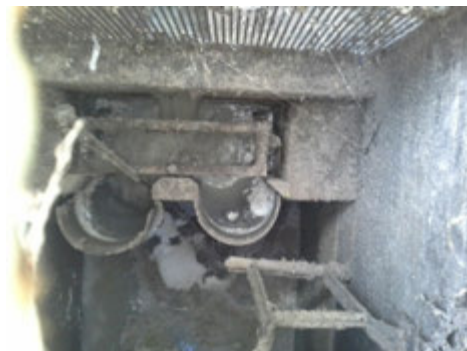
Imagem(5)

Descrição(5): Poço com gradeamento fino

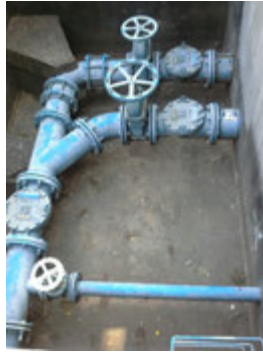
Imagem(7)

Descrição(7): Barrilete de recalque com válvula de retenção e registros de manobras das vazões de saída

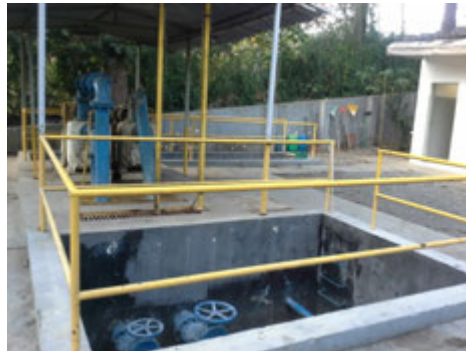
Imagem(9)

Descrição(9): Vista geral da EEE - Shanadú

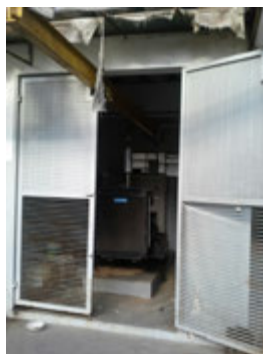
Imagem(10)

Descrição(10): Casa do gerador de energia elétrica à diesel e painel elétrico de comando dos conjuntos motobombas com monovia com talha para sacar o gerador de energia elétrica para a manutenção

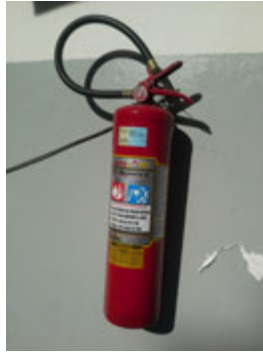
Imagem(15)

Descrição(15): Extintor de incêndio

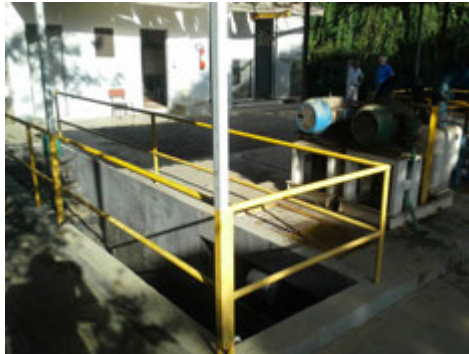
Imagem(16)

Descrição(16): Poço do canal de entrada com gradeamento grosseiro do esgoto bruto com guarda-corpos

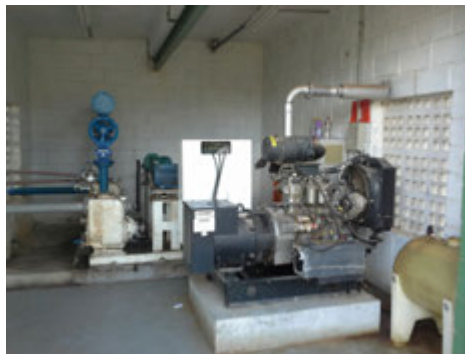
Imagem(1)

Descrição(1): Casa de bombas e do gerador de energia elétrica à diesel

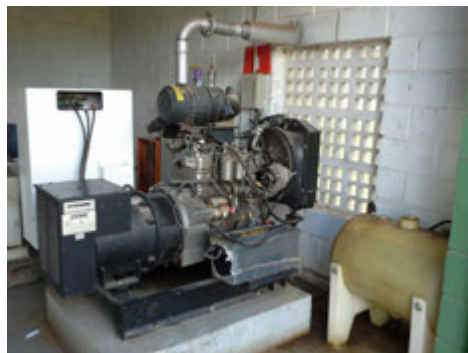
Imagem(2)

Descrição(2): Gerador de energia elétrica à diesel e painel elétrico de comando

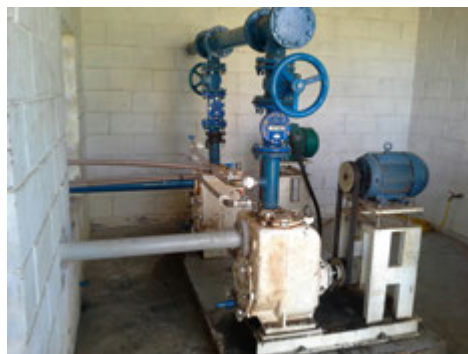
Imagem(3)

Descrição(3): Conjuntos motobombas com barriletes de sucção e de recalque do esgoto bruto com registro de manobras das vazões de saída

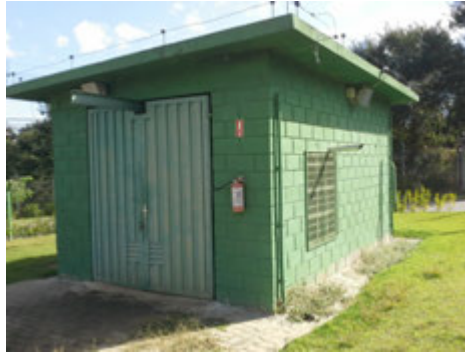
Imagem(8)

Descrição(8): Vista da casa de bombas e gerador dotada de monovia com talha para sacar os conjuntos motobombas e gerador para a manutenção

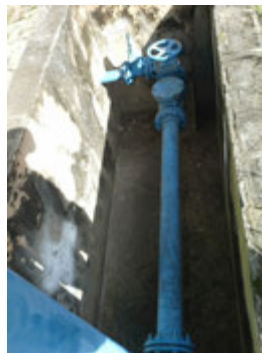
Imagem(9)

Descrição(9): Barrilete de recalque com válvula de retenção

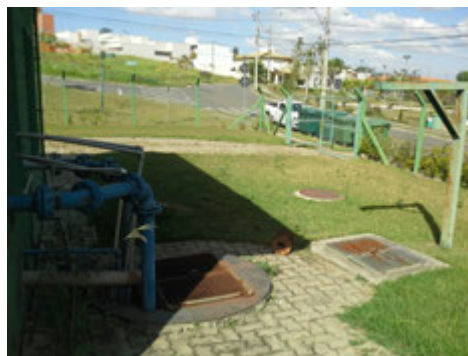
Imagem(10)

Descrição(10): Poço de sucção e de entrada do esgoto bruto

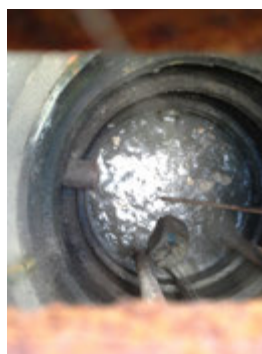
Imagem(11)

Descrição(11): Poço de entrada do esgoto bruto com cesto de gradeamento grosseiro

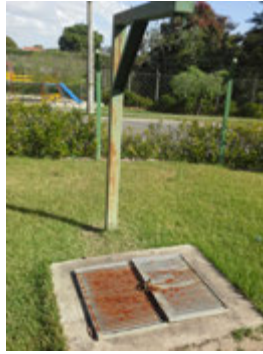
Imagem(12)

Descrição(12): Estrutura metálica sobre o poço de entrada para auxiliar na retirada do Cesto para a limpeza

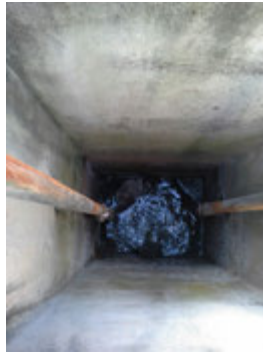
Imagem(13)

Descrição(13): Poço de entrada com registro de comporta
