**RELATÓRIO DE FISCALIZAÇÃO TÉCNICA DOS SISTEMAS DE ÁGUA E
ESGOTO DO MUNICÍPIO DE
JUNDIAÍ**

PRESTADOR: DAE S.A – ÁGUA E ESGOTO - JUNDIAÍ

Relatório R4 – Continuação do Diagnóstico e Não Conformidades

Americana, outubro de 2016

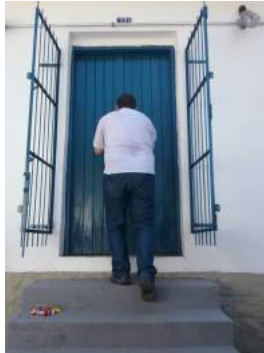
Imagem(1)

Descrição(1): Portão de acesso à captação

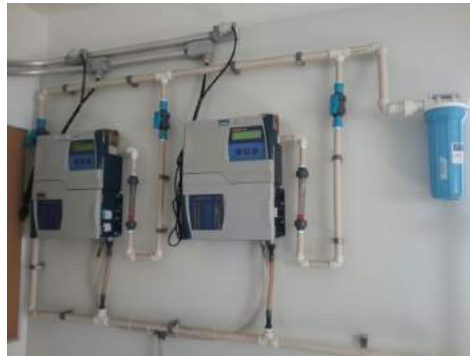
Imagem(2)

Descrição(2): Bombas de cloro e flúor

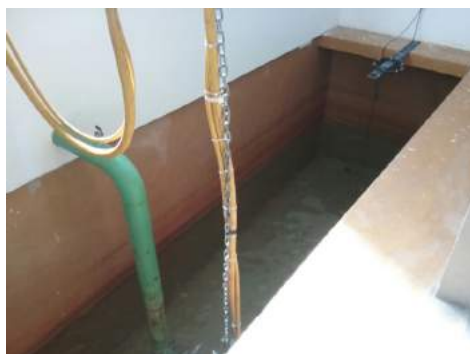
Imagem(4)

Descrição(4): Poço de captação de água

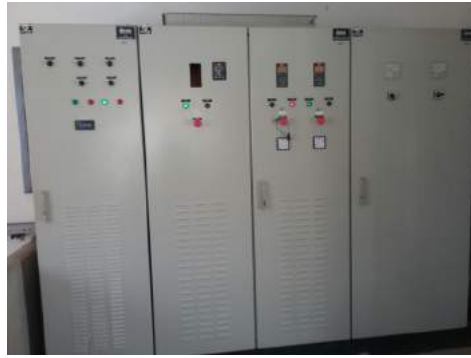
Imagem(5)

Descrição(5): Painéis elétricos

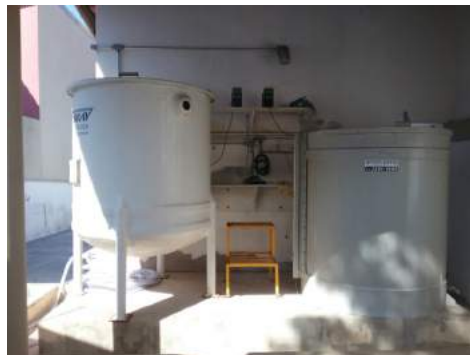
Imagem(6)

Descrição(6): Tanques de cloro e flúor

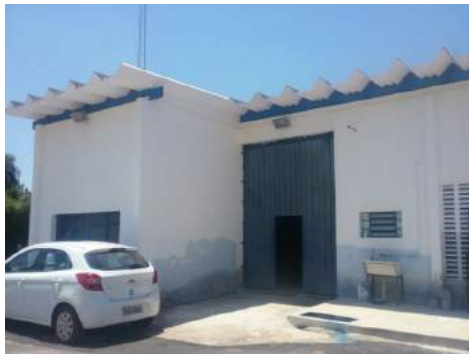
Imagem(1)

Descrição(1): Aspecto externo da captação nova

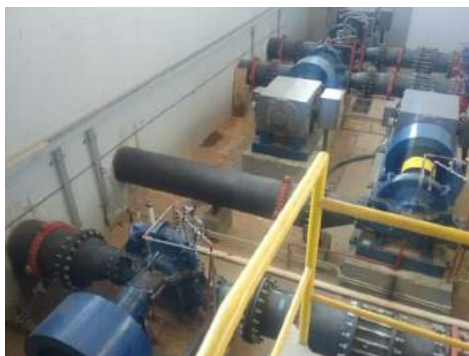
Imagem(2)

Descrição(2): Conjuntos motobomba da captação nova

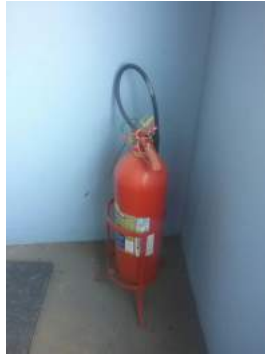
Item 3.11

Item 3.11: Extintor de incêndio com validade expirada (Art. 10.9 da NR 10 e Art. 23.1 da NR 23). Prazo: Imediato

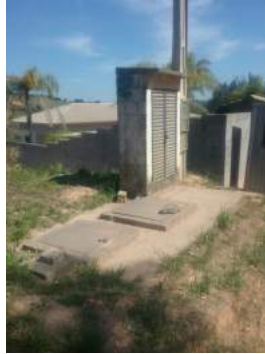
Imagem(1)

Descrição(1): Aspecto geral do booster

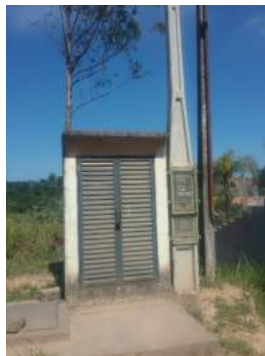
Imagem(2)

Descrição(2): Painel elétrico

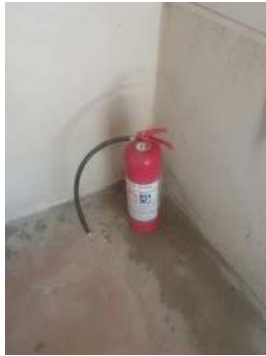
Item 4.9: Extintor de incêndio com validade expirada (Art. 10.9 da NR 10 e Art. 23.1 da NR 23). Prazo: Imediato
Item 4.9

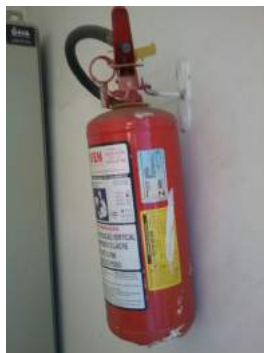
Item 4.9

Item 4.9: Extintor de incêndio com validade expirada (Art. 10.9 da NR 10 e Art. 23.1 da NR 23). Prazo: Imediato

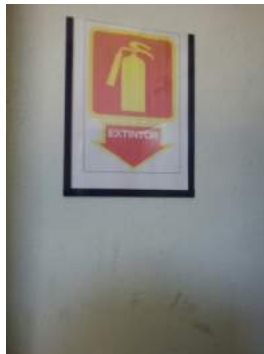
Descrição(2): Ausência de extintor de incêndio

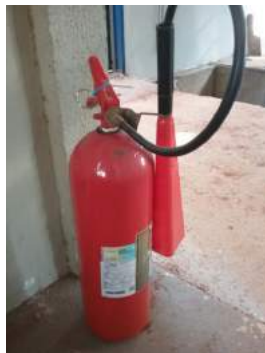
Item 4.9

Item 4.9: Extintor de incêndio com validade expirada (Art. 10.9 da NR 10 e Art. 23.1 da NR 23). Prazo: Imediato

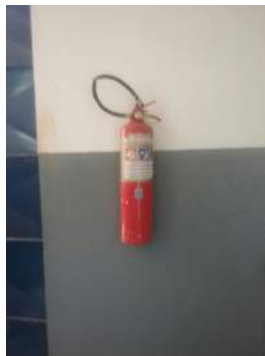
A validade do extintor está em dia?: Não

Descrição(6): Extintor de incêndio

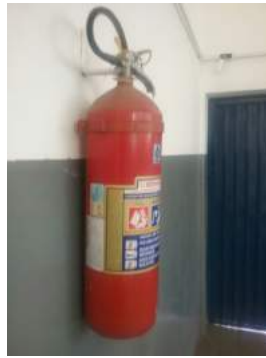
Item 4.9

Item 4.9: Extintor de incêndio com validade expirada (Art. 10.9 da NR 10 e Art. 23.1 da NR 23). Prazo: Imediato

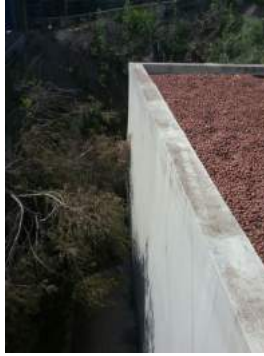
Item 6.4

Item 6.4: Existência de locais sem guarda-corpos ou escadas em situação inadequada (Art. 5.16 da NBR 12217/1994). Prazo: Em até 180 dias

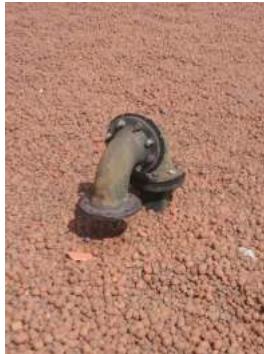
Item 6.9

Item 6.9: Inexistência de telas de proteção contra entrada de insetos e pequenos animais nas tubulações de ventilação (Art. 5.14 da NBR 12217/1994). Prazo: Imediato

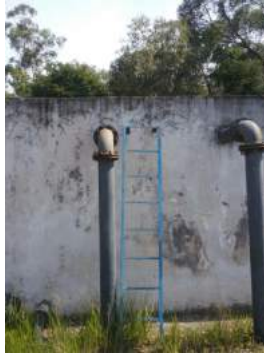
Item 6.4

Item 6.4: Existência de locais sem guarda-corpos ou escadas em situação inadequada (Art. 5.16 da NBR 12217/1994). Prazo: Em até 180 dias

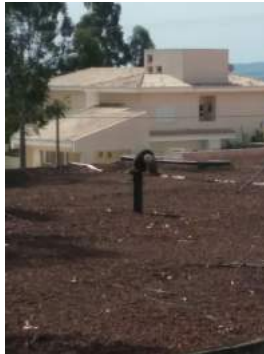
Item 6.9

Item 6.9: Inexistência de telas de proteção contra entrada de insetos e pequenos animais nas tubulações de ventilação (Art. 5.14 da NBR 12217/1994). Prazo: Imediato

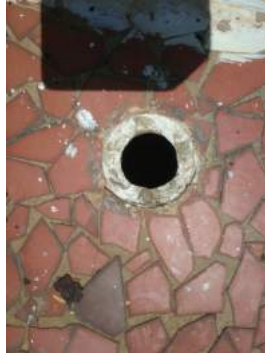
Item 6.9

Item 6.9: Inexistência de telas de proteção contra entrada de insetos e pequenos animais nas tubulações de ventilação (Art. 5.14 da NBR 12217/1994). Prazo: Imediato

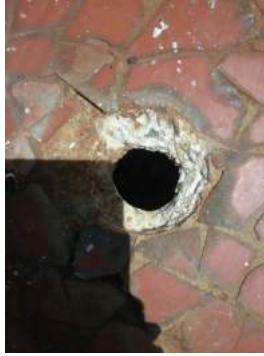
Item 6.9

Item 6.9: Inexistência de telas de proteção contra entrada de insetos e pequenos animais nas tubulações de ventilação (Art. 5.14 da NBR 12217/1994). Prazo: Imediato

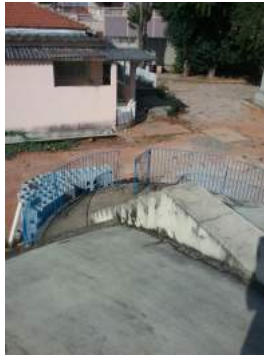
Item 6.4

Item 6.4: Existência de locais sem guarda-corpos ou escadas em situação inadequada (Art. 5.16 da NBR 12217/1994). Prazo: Em até 180 dias

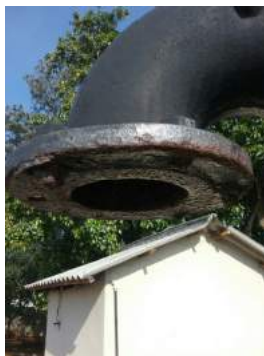
Item 6.9

Item 6.9: Inexistência de telas de proteção contra entrada de insetos e pequenos animais nas tubulações de ventilação (Art. 5.14 da NBR 12217/1994). Prazo: Imediato

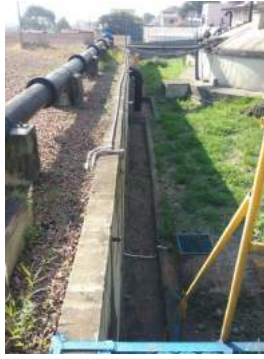
Item 6.4

Item 6.4: Existência de locais sem guarda-corpos ou escadas em situação inadequada (Art. 5.16 da NBR 12217/1994). Prazo: Em até 180 dias

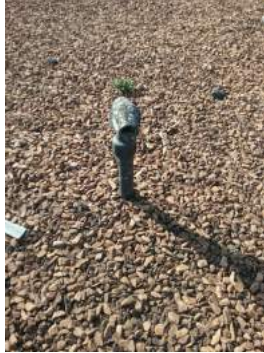
Item 6.9

Item 6.9: Inexistência de telas de proteção contra entrada de insetos e pequenos animais nas tubulações de ventilação (Art. 5.14 da NBR 12217/1994). Prazo: Imediato

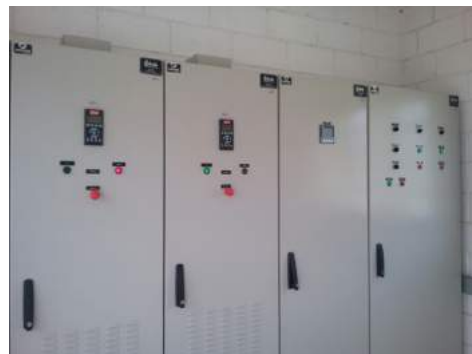
Imagens(7)

Descrição: Painel elétrico

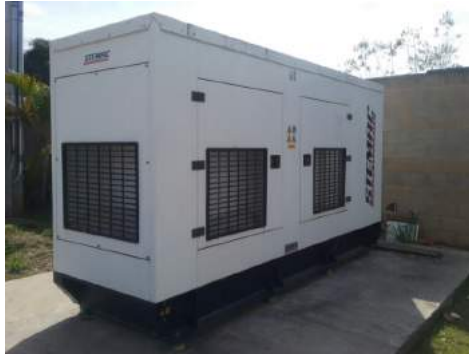
Imagens(8)

Descrição: Gerador

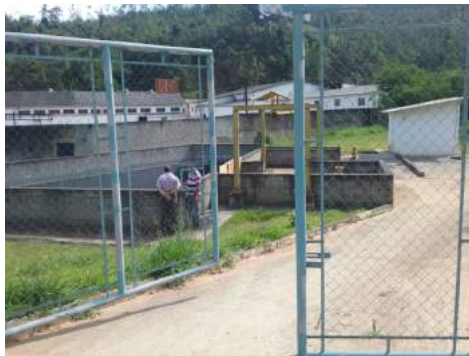
Imagens(1)

Descrição: Portão de acesso à elevatória

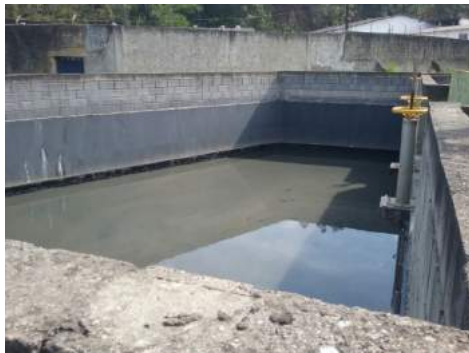
Imagens(2)

Descrição: Poço pulmão

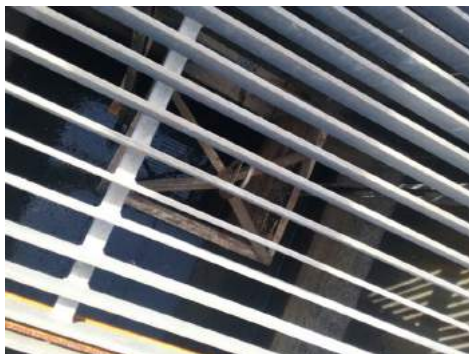
Imagens(3)

Descrição: Gradeamento grosseiro

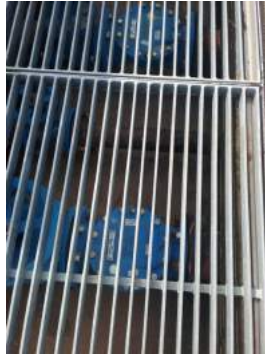
Imagens(4)

Descrição: Válvulas de retenção

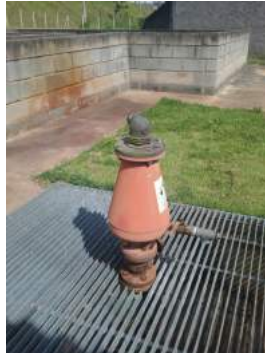
Imagens(5)

Descrição: Ventosa

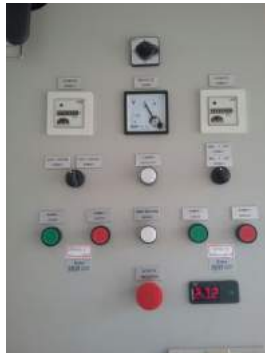
Imagens(6)

Descrição: Painel elétrico
