**RELATÓRIO DE FISCALIZAÇÃO TÉCNICA DOS SISTEMAS DE ÁGUA DO  
MUNICÍPIO DE  
Monte Alegre do Sul**

**PRESTADOR: PREFEITURA MUNICIPAL DE MONTE ALEGRE DO SUL**

**Relatório R4 – Continuação do Diagnóstico e Não Conformidades**

**Americana, março de 2016**

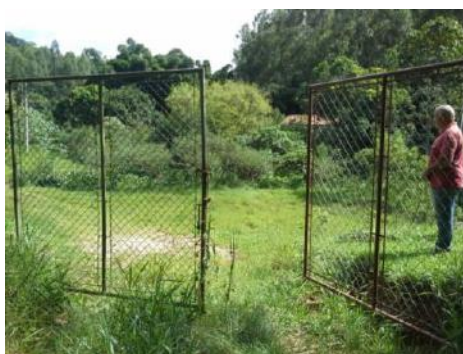
**Item 3.5:** Ausência de identificação da área (Art. 2º da Lei Federal 11.445/2007). Prazo: Em até 180 dias

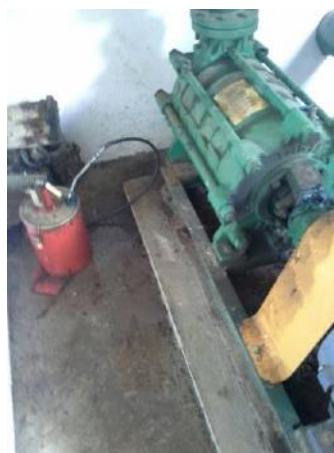
**Item 4.7:** Drenagem inadequada de água de lubrificação de gaxetas (Art. 5.5.2.1 da NBR 12214/1992). Prazo: Em até 180 dias

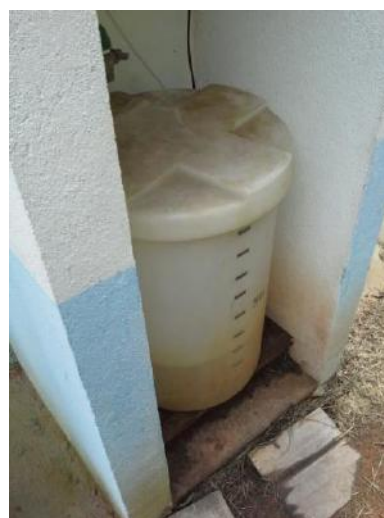
**Item 5.11:** Estocagem inadequada de produtos químicos (Art. 5.15.1.3 da NBR 12216/1992). Prazo: Em até 180 dias

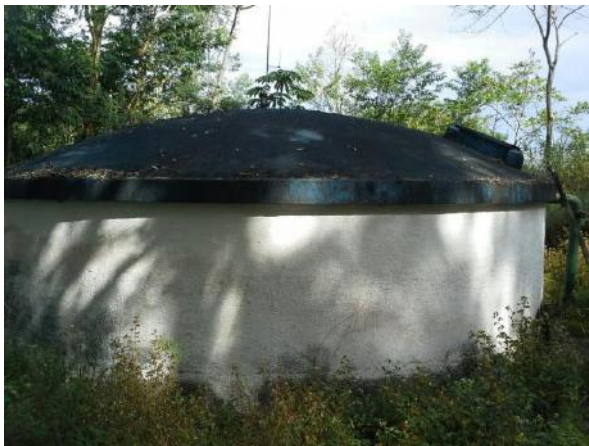
**Imagem (1)**

**Aspecto geral do reservatório**

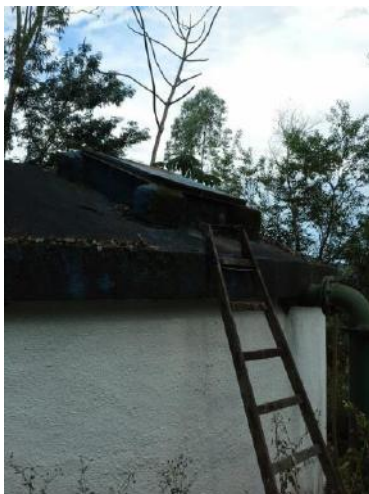
**Item 6.4:** Existência de locais sem guarda-corpos ou escadas em situação inadequada (Art.5.16 da NBR12217/1994). Prazo: Em até 180 dias

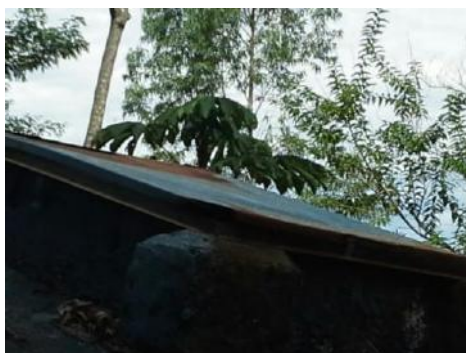
**Item 6.10:** O reservatório sem tampas de inspeção em boas condições (Art. 5.13 da NBR 12217/1994). Prazo: Imediato

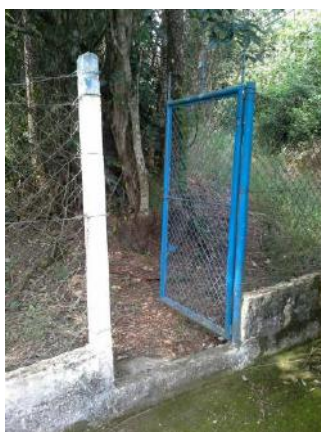
**Item 6.2:** Ausência de identificação da área (Art. 2º da Lei Federal 11.445/2007). Prazo: Em até 180 dias

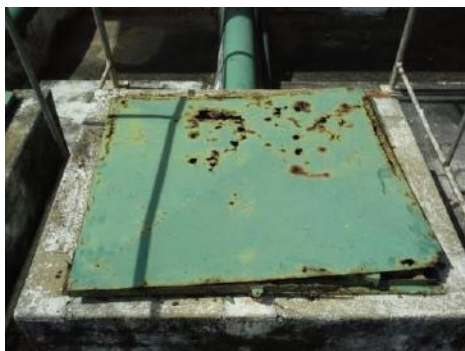
**Item 6.10:** O reservatório sem tampas de inspeção em boas condições (Art. 5.13 da NBR 12217/1994). Prazo: Imediato

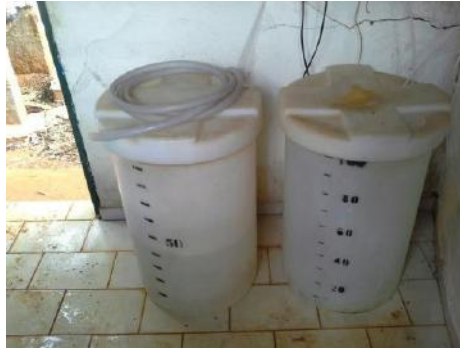
**Item 6.2**

**Item 6.2:** Ausência de identificação da área (Art. 2º da Lei Federal 11.445/2007). Prazo: Em até 180 dias

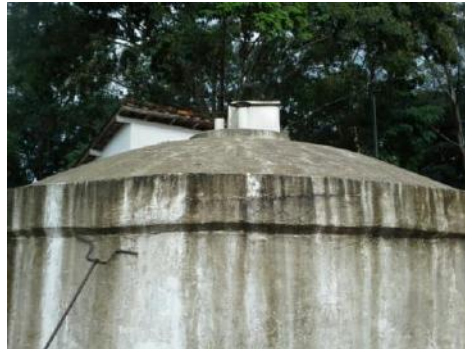
**Item 6.4**

**Item 6.4:** Existência de locais sem guarda-corpos ou escadas em situação inadequada (Art. 5.16 da NBR 12217/1994). Prazo: Em até 180 dias

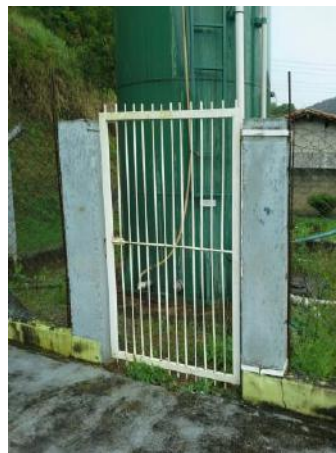
**Item 6.2:** Ausência de identificação da área (Art. 2º da Lei Federal 11.445/2007). Prazo: Em até 180 dias

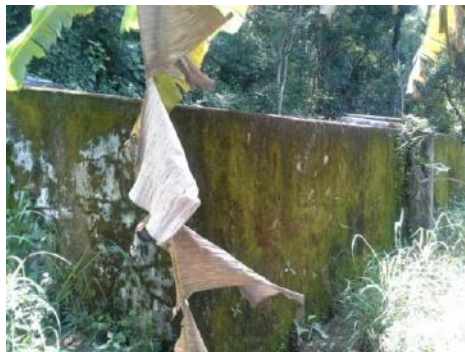
**Item 6.1:** A área não está devidamente cercada (Art. 5.16.8 da NBR 12217/1994). Prazo: Em até 180 dias

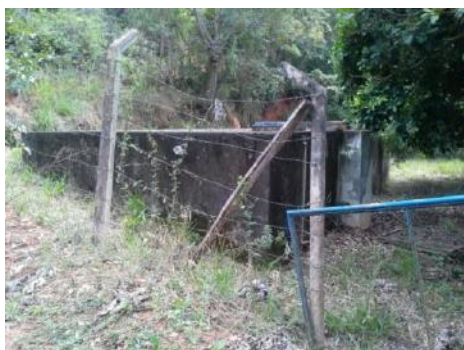
**Item 6.2:** Ausência de identificação da área (Art. 2º da Lei Federal 11.445/2007). Prazo: Em até 180 dias

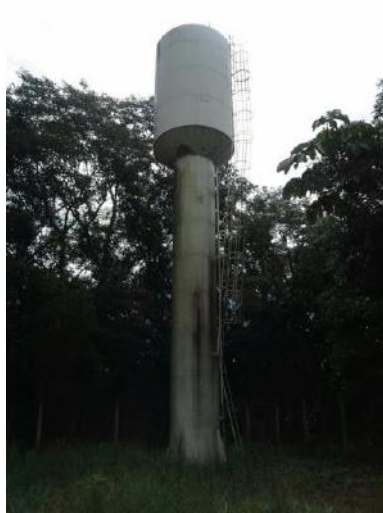
**Item 6.2:** Ausência de identificação de área (Art. 2º da Lei Federal 11.445/2007). Prazo: Em até 180 dias.

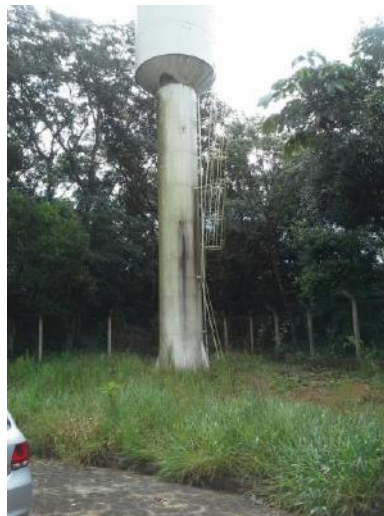
**Item 6.7:** Inexistência de pára-raios em reservatórios elevados (Art. 5.16.7 da NBR 12217/1994). Prazo: Em até 180 dias

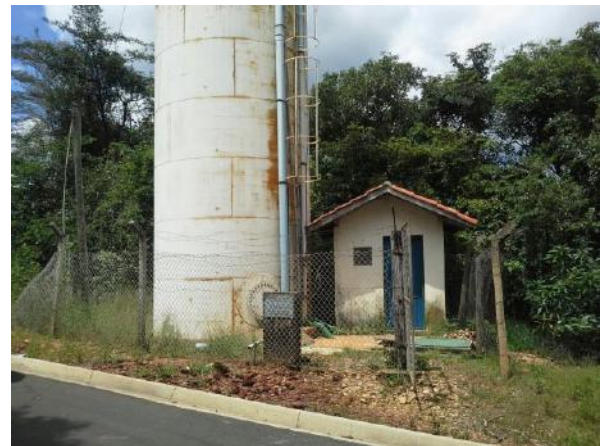
**Imagem(4)**

**Antiga casa de cloração do reservatório**

**Informações complementares:** ao lado do reservatório, dentro da área cercada, há um poço e uma antiga casa de cloração que não são mais utilizados. Fora da cerca, também há um reservatório de concreto que se encontra abandonado.

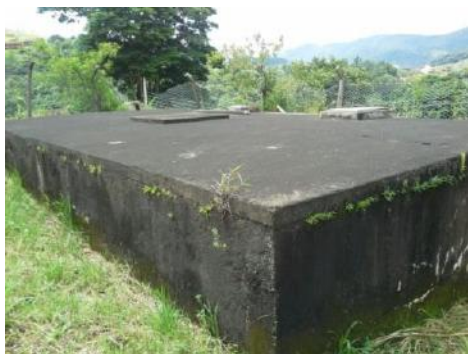
#### Imagem (1)

#### Aspecto geral do reservatório

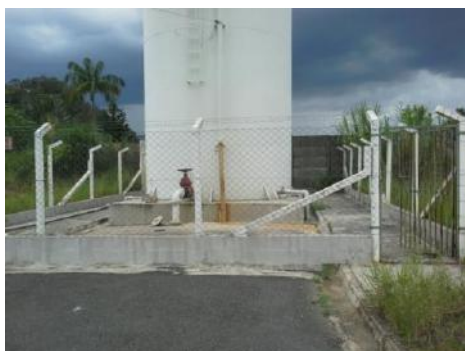
**Item 6.2:** Ausência de identificação da área (Art. 2º da Lei Federal 11.445/2007). Prazo: Em até 180 dias
