**RELATÓRIO DE FISCALIZAÇÃO TÉCNICA DOS SISTEMAS DE ÁGUA DO
MUNICÍPIO DE
AMPARO**

PRESTADOR: SAAE – SANEAMENTO AMBIENTAL AMPARO

Relatório R5 – Continuação do Diagnóstico e Não Conformidades

Americana, julho de 2016

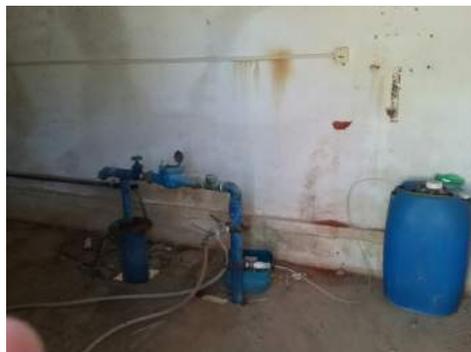
Imagem(1)

Descrição(1): Aspecto geral do poço

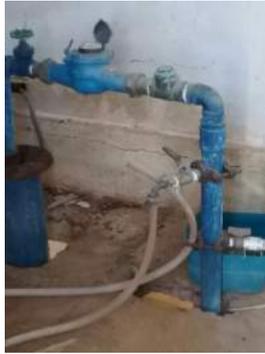
Imagem(2)

Descrição(2): Detalhe da tomada de água

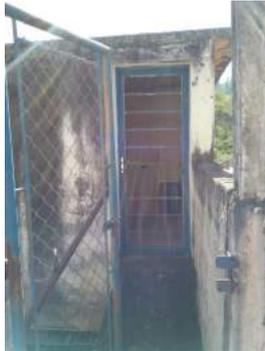
Imagem(3)

Descrição(3): Aspecto geral da entrada do poço

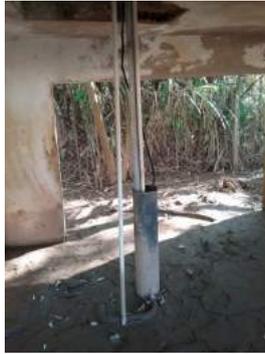
Imagem(2)

Descrição(2): Poço antigo

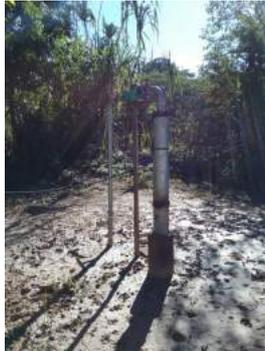
Imagem(3)

Descrição(3): Novo poço (em funcionamento)

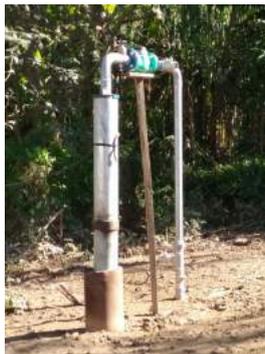
Imagem(4)

Descrição(4): Aspecto geral do poço

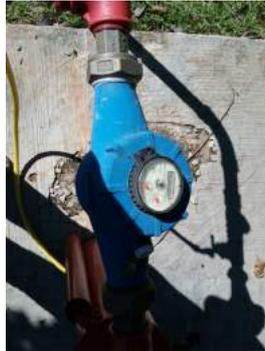
Imagem(2)

Descrição(2): Detalhe do macromedidor

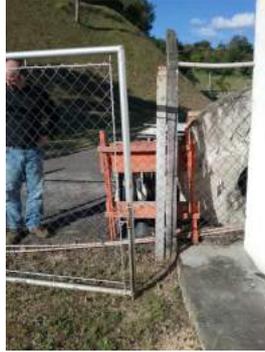
Imagem(2)

Descrição(2): Detalhe do portão permanentemente aberto

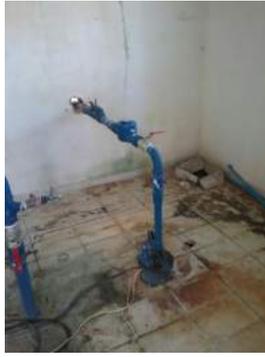
Imagem(1)

Descrição(1): Aspecto geral do poço

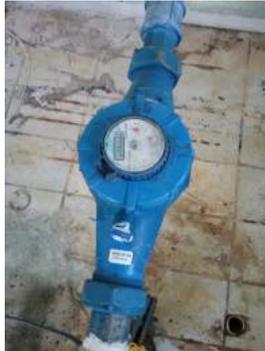
Imagem(2)

Descrição(2): Detalhe do macromedidor

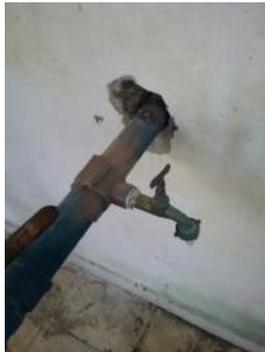
Imagem(3)

Descrição(3): Detalhe da tomada de água

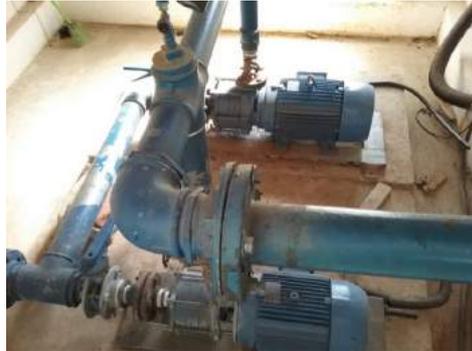
Imagem(2)

Descrição(2): Conjunto de recalque

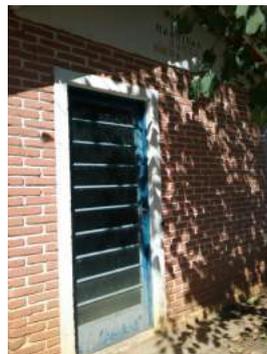
Imagem(4)

Descrição(4): Detalhe da entrada da elevatória

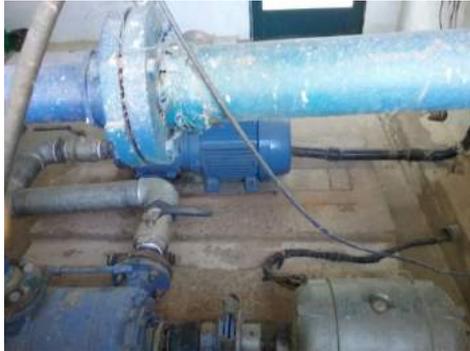
Imagem(2)

Descrição(2): Conjunto de recalque

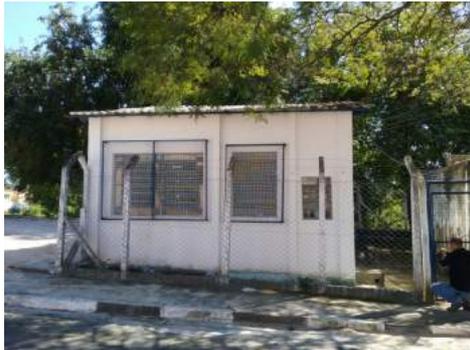
Imagem(1)

Descrição(1): Aspecto geral da elevatória

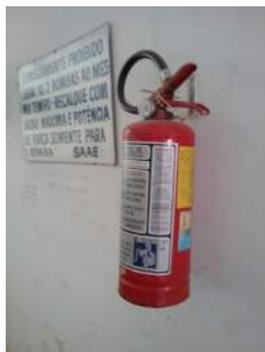
Imagem(2)

Descrição(2): Extintor de incêndio da elevatória

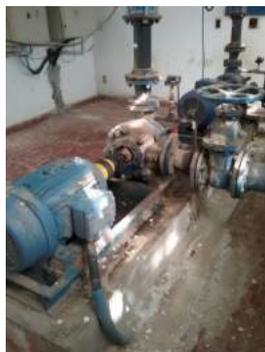
Imagem(3)

Descrição(3): Conjunto de recalque

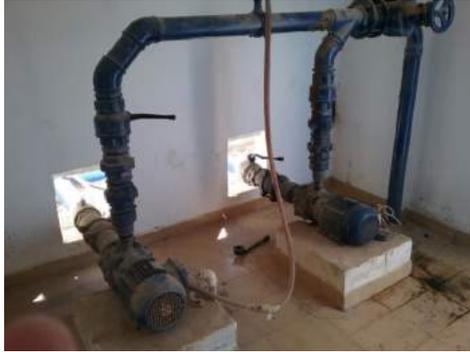
Imagem(1)

Existem vazamentos aparentes?: Sim

Descrição(1): Conjunto de recalque

Item 4.8: Existência de vazamentos aparentes (Art. 2º da Lei Federal 11.445/2007). Prazo: Imediato

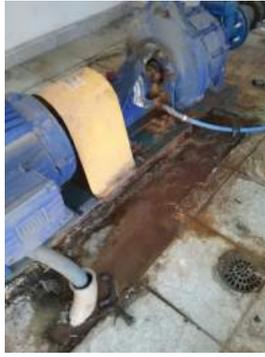
Item 4.7

Item 4.7: Drenagem inadequada de água de lubrificação de gaxetas (Art. 5.5.2.1 da NBR 12214/1992). Prazo: Em até 180 dias

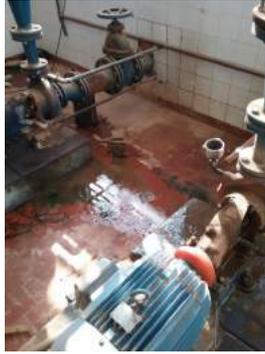
Item 4.7

Item 4.7: Drenagem inadequada de água de lubrificação de gaxetas (Art. 5.5.2.1 da NBR 12214/1992).
Prazo: Em até 180 dias

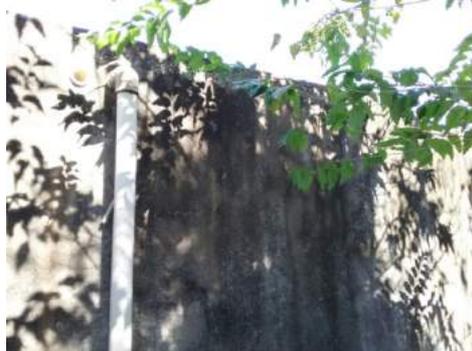
Descrição(1): Detalhe do tubo extravasador
Imagem(2)

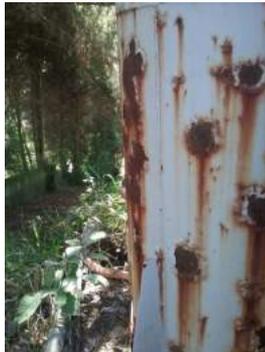
As condições visíveis de conservação do reservatório são boas? (rachaduras, corrosão, etc): Não

Descrição(2): Detalhe de pontos de ferrugem no reservatório

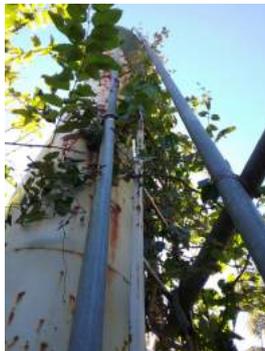
Item 6.4

Item 6.4: Existência de locais sem guarda-corpos ou escadas em situação inadequada (Art. 5.16 da NBR 12217/1994). Prazo: Em até 180 dias

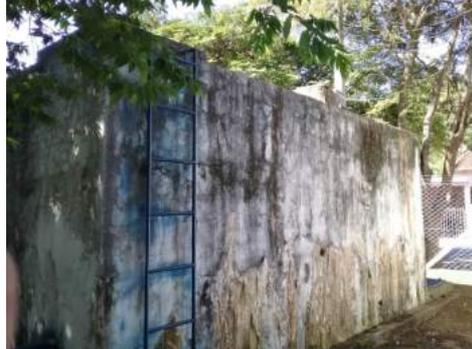
Descrição(1): Aspecto geral do reservatório

Item 6.3: Existência de vazamentos aparentes nas instalações (Art. 2º da Lei Federal 11.445/2007). Prazo: Imediato

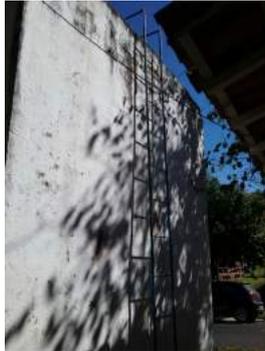
Descrição(2): Detalhe da escada sem guarda corpo

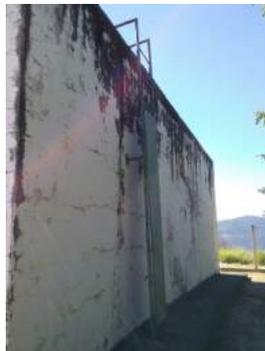
Descrição(4): Detalhe da escada

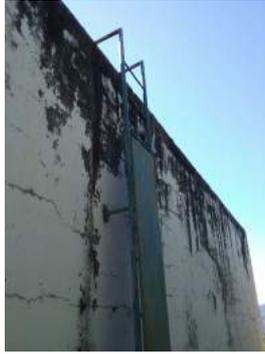
Item 6.4

Item 6.4: Existência de locais sem guarda-corpos ou escadas em situação inadequada (Art. 5.16 da NBR 12217/1994). Prazo: Em até 180 dias

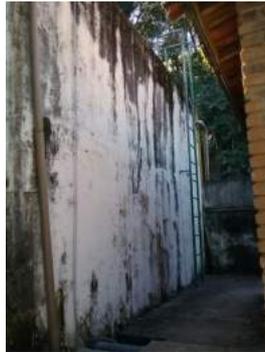
Item 6.4

Item 6.4: Existência de locais sem guarda-corpos ou escadas em situação inadequada (Art. 5.16 da NBR 12217/1994). Prazo: Em até 180 dias

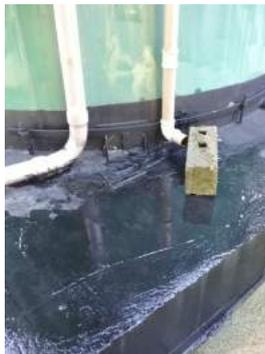
Imagem(2)

Descrição(2): Detalhe de extravasamento de água do extravasor

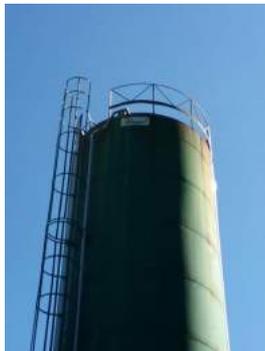
Item 6.7

Item 6.7: Inexistência de pára-raios em reservatórios elevados (Art. 5.16.7 da NBR 12217/1994). Prazo: Em até 180 dias

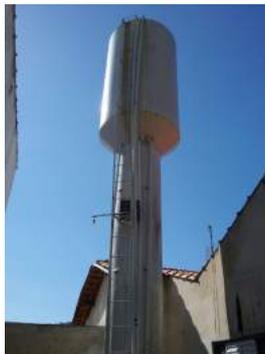
Imagem(2)

Descrição(2): Reservatório desativado ao lado do novo reservatório

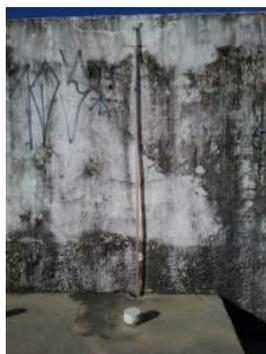
Imagem(3)

Descrição(3): Medidor de nível

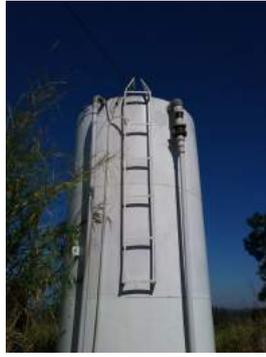
Item 6.4

Item 6.4: Existência de locais sem guarda-corpos ou escadas em situação inadequada (Art. 5.16 da NBR 12217/1994). Prazo: Em até 180 dias

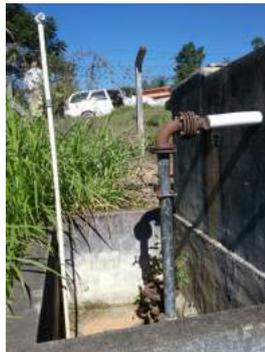
Imagem(2)

Descrição(2): Detalhe do tubo extravasor

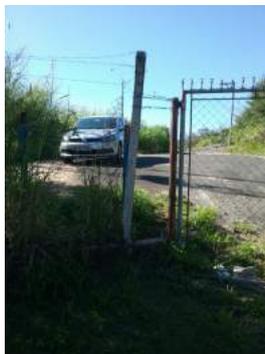
Descrição(2): Detalhe da abertura na cerca
Imagem(3)

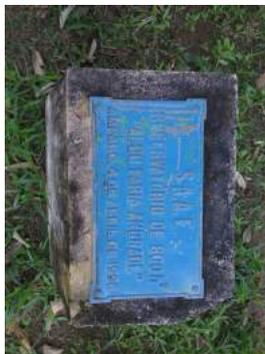
Descrição(3): Placa de identificação do reservatório
