**RELATÓRIO DE FISCALIZAÇÃO TÉCNICA DOS SISTEMAS DE ÁGUA E  
ESGOTO DO MUNICÍPIO DE  
ARARAS**

**PRESTADOR: SERVIÇO DE ÁGUA, ESGOTO E MEIO AMBIENTE DO MUNICÍPIO DE  
ARARAS – SAEMA**

**Relatório R5 – Continuação do Diagnóstico e Não-Conformidades**

**Americana, junho de 2016**

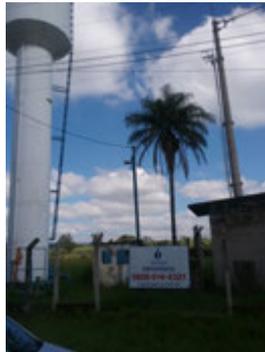
**Descrição(1):** Vista do local onde o poço se localiza.

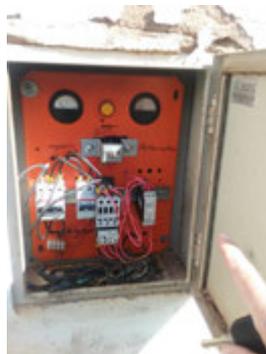
**Descrição(3):** Painel elétrico

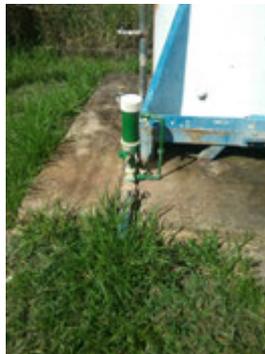
**Descrição(4):** Clorador no caminho do reservatório

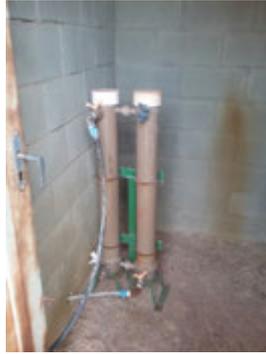
**Descrição(1):** Clorador

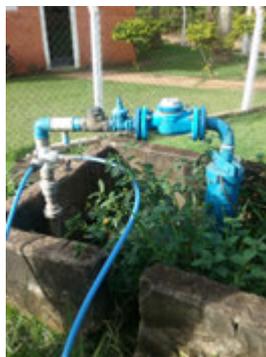
**Descrição(2):** Vista do Poço

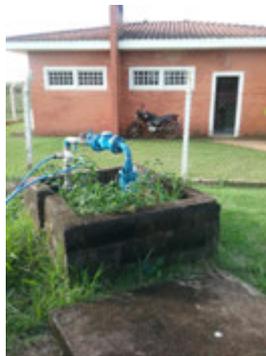
**Descrição(3):** Vista do local

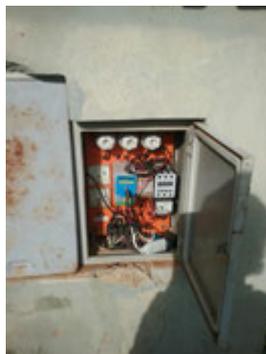
**Descrição(4):** Painel elétrico

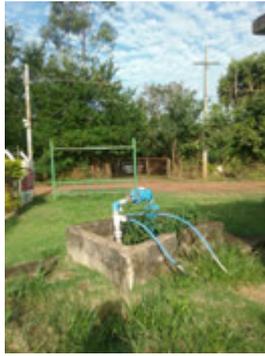
**Item 2.1**

**Item 2.1:** A área não está devidamente cercada (Art. 2º da Lei Federal 11.445/2007). Prazo: Em até 180 dias

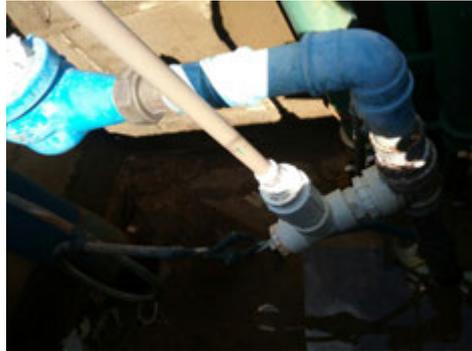
**Imagem(2)**

**Descrição(2):** Acúmulo de água no fundo da caixa

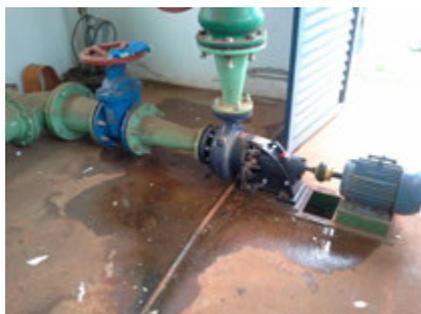
**Item 4.7**

**Item 4.7:** Drenagem inadequada de água de lubrificação de gaxetas (Art. 5.5.2.1 da NBR 12214/1992). Prazo: Em até 180 dias

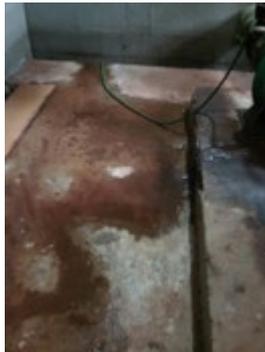
**Descrição(2):** Acúmulo de água

**Item 4.8:** Existência de vazamentos aparentes (Art. 2º da Lei Federal 11.445/2007). Prazo: Imediato

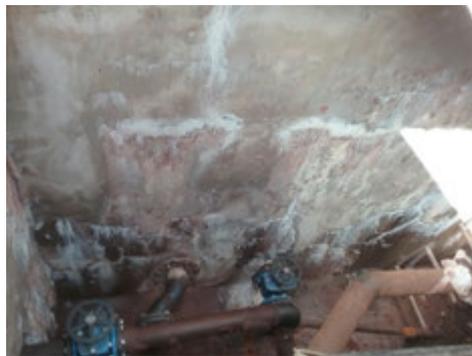
**Descrição(2):** Machas de umidade e eflorescência

**Item 4.8:** Existência de vazamentos aparentes (Art. 2º da Lei Federal 11.445/2007). Prazo: Imediato

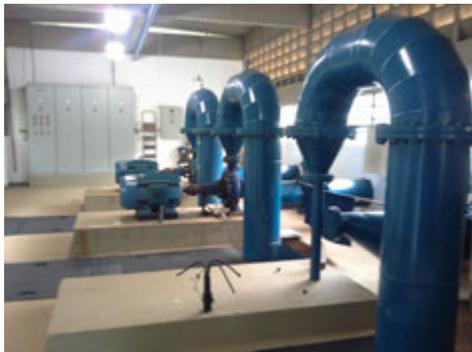
**Imagem(1)**

**Descrição(1):** Conjuntos de recalque

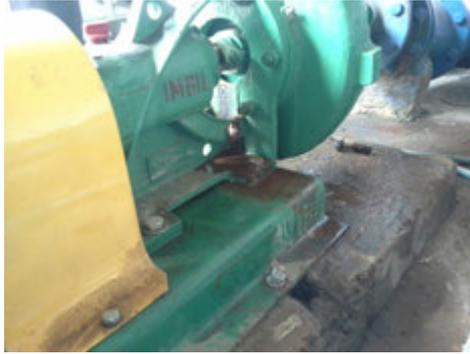
**Item 4.7**

**Item 4.7:** Drenagem inadequada de água de lubrificação de gaxetas (Art. 5.5.2.1 da NBR 12214/1992).  
Prazo: Em até 180 dias

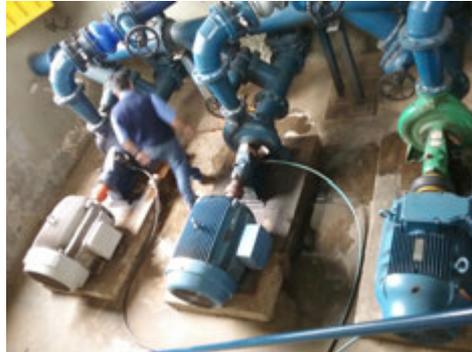
**Imagem(1)**

**Descrição(1):** Vista das bombas da EEAT

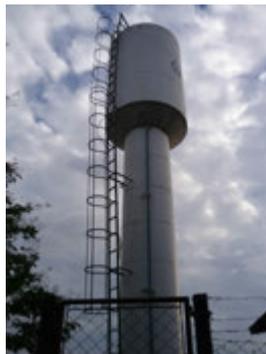
**Imagem(2)**

**Item 6.3:** Existência de vazamentos aparentes nas instalações (Art. 2º da Lei Federal 11.445/2007).

**Informações complementares:** Foi verificado que o reservatório apresenta um vazamento devido a um furo na parede proveniente da oxidação da chapa. Solicita-se fazer avaliação da viabilidade de efetuar o devido reparo.

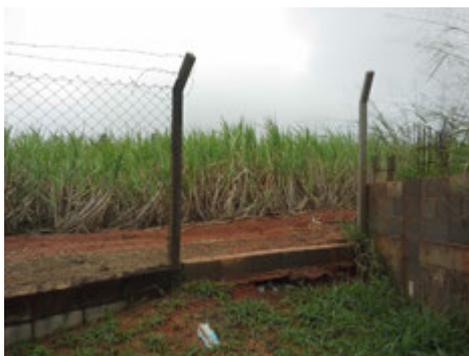
**Item 6.1**

**Item 6.1:** A área não está devidamente cercada (Art. 5.16.8 da NBR 12217/1994). Prazo: Em até 180 dias

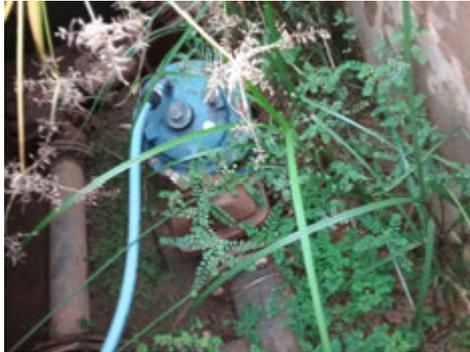
**Imagem(1)**

**Descrição(1):** Válvula de controle de nível com piloto

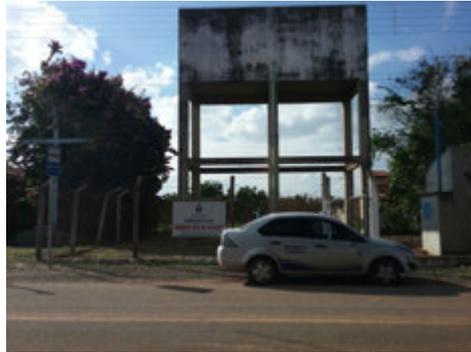
**Imagem(1)**

**Descrição(1):** Vista geral da área do reservatório

**Informações complementares:** Foram observados vários pontos com umidade ao longo da parede do reservatório. Isso ocorre provavelmente devido a fissuras e trincas internas. A umidade por infiltrações pode levar à deterioração da camada externa e interna do concreto e conseqüente corrosão da armadura, podendo comprometer a estrutura. Recomenda-se avaliação técnica especializada da estrutura e tomar medidas para impedir o avanço dessa patologia com intuito de garantir a estanqueidade e vida útil da estrutura e qualidade da água reservada.

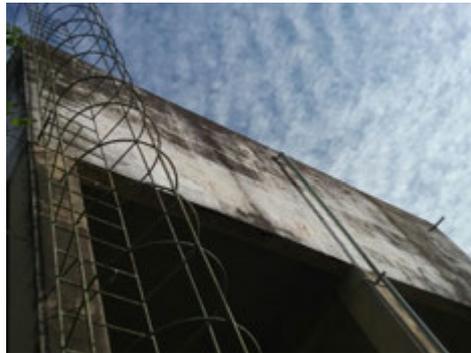
**Imagem(2)**

**Descrição(2):** Escada de acesso à cobertura

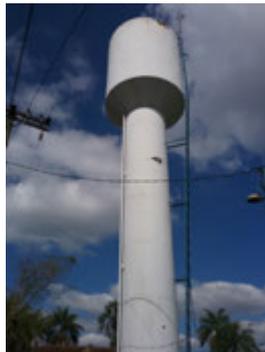
**Item 6.4**

**Item 6.4:** Existência de locais sem guarda-corpos ou escadas em situação inadequada (Art. 5.16 da NBR 12217/1994). Prazo: Em até 180 dias

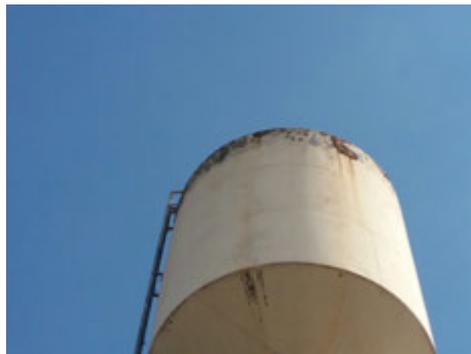
**Imagem(2)**

**Descrição(2):** Sinais de oxidação e umidade na borda superior do reservatório

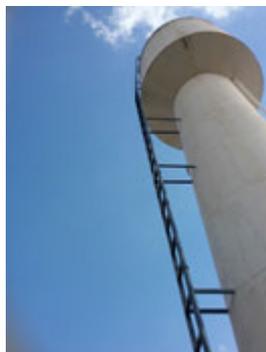
**Item 6.4**

**Item 6.4:** Escada sem guarda-corpo (Art. 5.16 da NBR 12217/1994). Prazo: Em até 180 dias

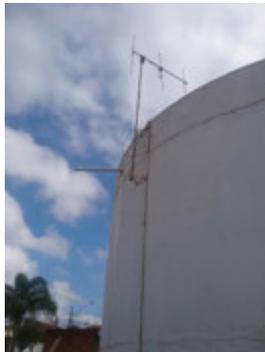
**Imagem(2)**

**Descrição(2):** Tubo extravasor

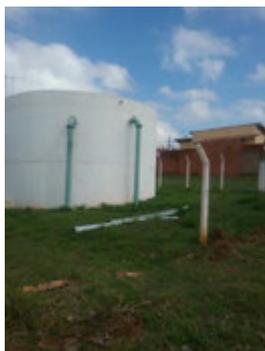
**Item 6.1**

**Item 6.1:** A área não está devidamente cercada (Art. 5.16.8 da NBR 12217/1994). Prazo: Em até 180 dias

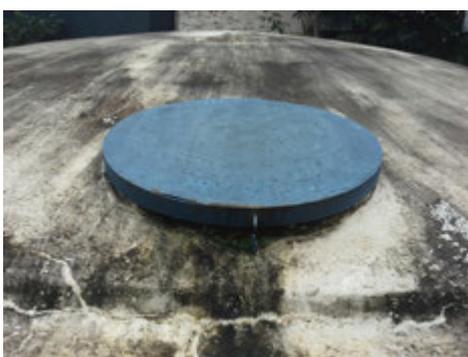
**Imagem(3)**

**Descrição(3):** Tampas de inspeção

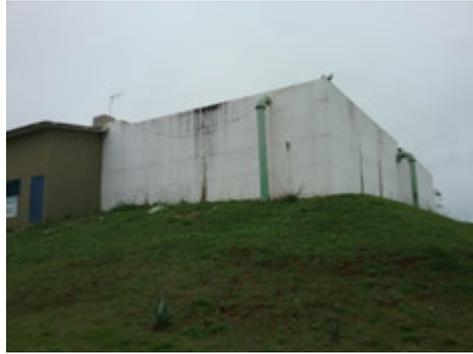
**Imagem(1)**

**Descrição (1):** Vista geral do Reservatório José Ometto II

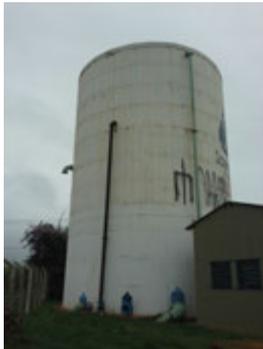
**Imagem(1)**

**Descrição(1):** Reservatório Jardim Ometto III

**Informações complementares:** Foram observados vários pontos com umidade e infiltração ao longo da parede do reservatório. Isso ocorre provavelmente devido a fissuras, trincas e carbonatação do concreto. A umidade por infiltrações pode levar à deterioração da camada externa do concreto e consequente corrosão da armadura, podendo comprometer a estrutura. Solicita-se intervenção técnica especializada para eliminar as infiltrações e impedir o avanço dessa patologia com intuito de garantir a estanqueidade e vida útil da estrutura e qualidade da água reservada. Não possui Macromedidor de vazão.

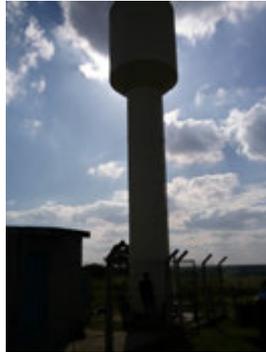
**Imagem(1)**

**Descrição(1):** Vista do reservatório

**Informações complementares:** Foi verificado que o reservatório apresenta um vazamento, que faz escorrer água ao longo da parede do reservatório, acumulando na laje de assentamento. Solicita-se fazer avaliação da origem do vazamento e efetuar reparo para eliminá-lo.

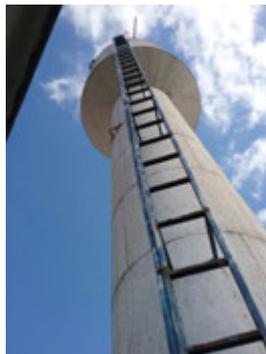
**Item 6.4**

**Item 6.4:** Existência de locais sem guarda-corpos ou escadas em situação inadequada (Art. 5.16 da NBR 12217/1994). Prazo: Em até 180 dias

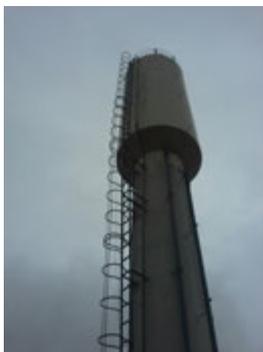
**Imagem(2)**

**Descrição(2):** Reservatório Nações II

**Informações complementares:** Foi verificado que o reservatório apresenta um vazamento na parede, mas não possível verificar a origem desse vazamento. Solicita-se fazer avaliação e investigação da origem desse vazamento, bem como verificar viabilidade de efetuar o devido reparo.

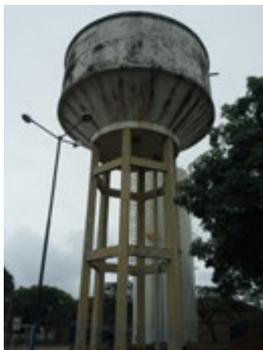
**Imagem(2)**

**Descrição(2):** Reservatório Parque Industrial

**Informações complementares:** Abastece bairros Jardim Marabá, Belvedere e Narciso Gomes. Foram observados vários pontos com manchas de umidade e infiltração ao longo da parede do reservatório. Isso ocorre provavelmente devido a fissuras, trincas e carbonatação do concreto. A umidade por infiltrações pode levar à deterioração da camada externa do concreto e conseqüente corrosão da armadura, podendo comprometer a estrutura. Solicita-se intervenção técnica especializada para eliminar as infiltrações, com a devida impermeabilização e repintura para impedir o avanço dessa patologia com intuito de garantir a estanqueidade e vida útil da estrutura e qualidade da água reservada.

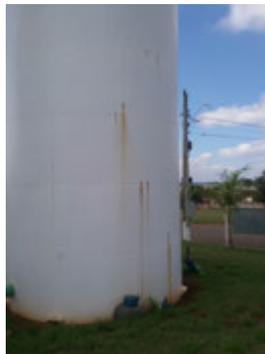
**Imagem(2)**

**Descrição(2):** Condições da estrutura

**Informações complementares:** Apesar de no momento da inspeção não ter observado efetivo vazamento de água, foi verificado que o reservatório apresenta vários pontos com manchas características de vazamento, possivelmente devido a furos por oxidação da chapa. Solicita-se fazer avaliação especializada e efetuar o devido reparo.

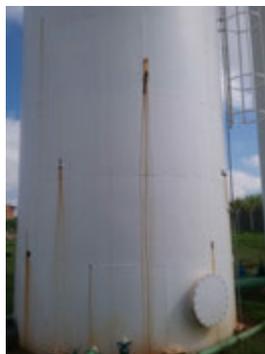
**Imagem(3)**

**Descrição(3):** Condições da estrutura

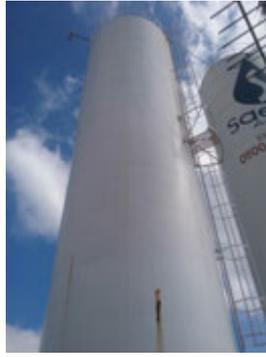
#### Imagem(4)

**Descrição(4):** Vista do reservatório

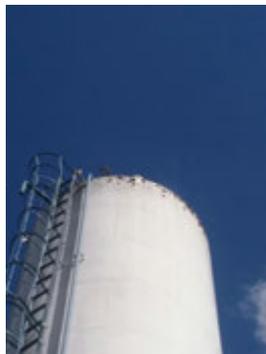
**Item 6.4**

**Item 6.4:** Existência de locais sem guarda-corpos ou escadas em situação inadequada (Art. 5.16 da NBR 12217/1994). Prazo: Em até 180 dias

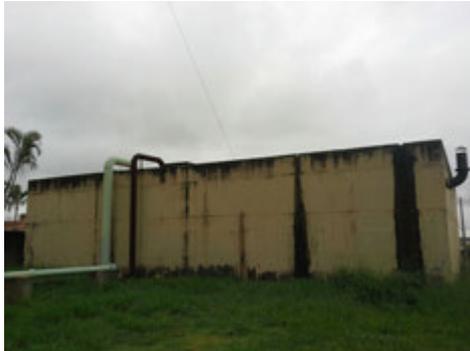
**Imagem(1)**

**Descrição(1)**: Reservatório Piratininga Cuba

Foram observados vários pontos com manchas de umidade e infiltração e vazamento ao longo da parede do reservatório. Isso ocorre provavelmente devido a fissuras, trincas e no concreto. A umidade por infiltrações pode levar à deterioração da camada externa do concreto e conseqüente corrosão da armadura, podendo comprometer a estrutura. Solicita-se intervenção técnica especializada para eliminar as infiltrações, com a devida impermeabilização e repintura para impedir o avanço dessa patologia com intuito de garantir a estanqueidade e vida útil da estrutura e qualidade da água reservada.

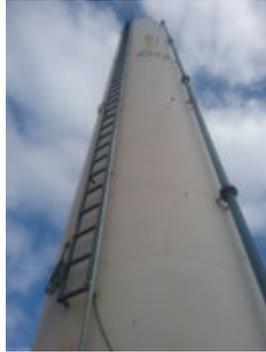
**Item 6.4**

**Item 6.4:** Existência de locais sem guarda-corpos ou escadas em situação inadequada (Art. 5.16 da NBR 12217/1994). Prazo: Em até 180 dias
