**RELATÓRIO DE FISCALIZAÇÃO TÉCNICA DOS SISTEMAS DE ÁGUA E
ESGOTO DO MUNICÍPIO DE
ATIBAIA**

PRESTADOR: SERVIÇO AUTÔNOMO DE ÁGUA E ESGOTO DE ATIBAIA

Relatório R5 – Não Conformidades

Americana, junho de 2016

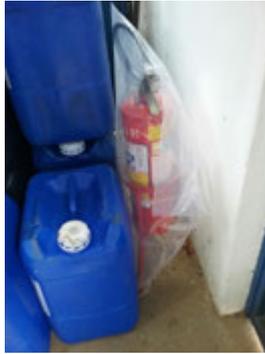
Imagem(6)

Descrição(6): Extintor de incêndio da ETA

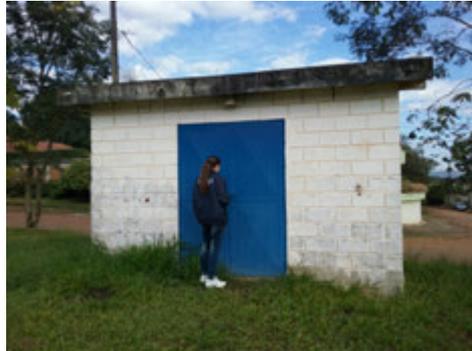
Imagem(1)

Existem vazamentos aparentes?: Sim

Descrição(1): Vista externa da elevatória

Item 4.8: Existência de vazamentos aparentes (Art. 2º da Lei Federal 11.445/2007). Prazo: Imediato

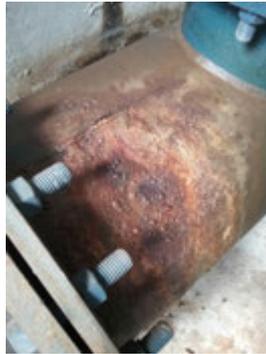
Imagem(2)

Descrição(2): Detalhe da tubulação oxidada

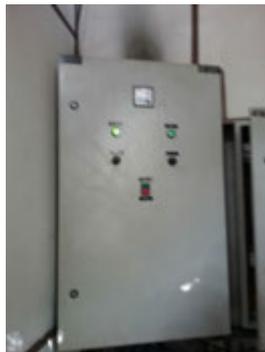
Imagem(2)

Descrição(2): Painel elétrico com detalhe para sinais de incêndio na parede

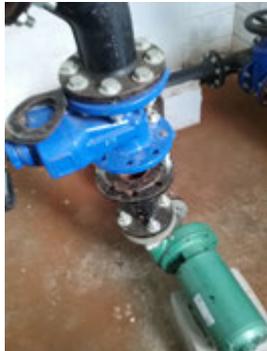
Imagem(1)

Descrição(1): Peça retirada para manutenção

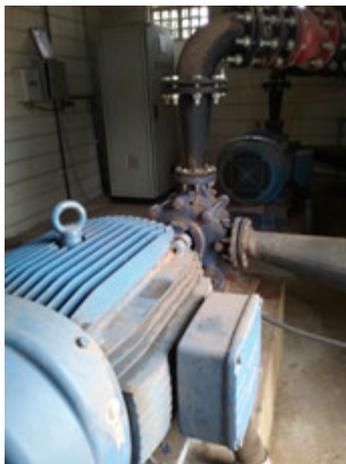
Item 4.4

Item 4.4: Ausência de extintor de incêndio (Art. 10.9 da NR 10 e Art. 23.1 da NR 23). Prazo: Imediato

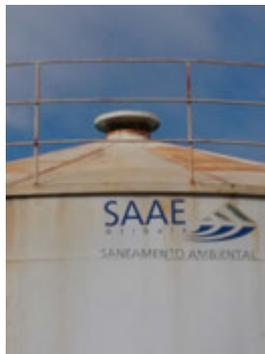
Item 6.9

Item 6.9: Inexistência de telas de proteção contra entrada de insetos e pequenos animais nas tubulações de ventilação (Art. 5.14 da NBR 12217/1994). Prazo: Imediato

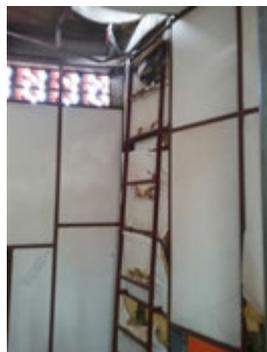
Item 6.4

Item 6.4: Existência de locais sem guarda-corpos ou escadas em situação inadequada (Art. 5.16 da NBR 12217/1994). Prazo: Em até 180 dias

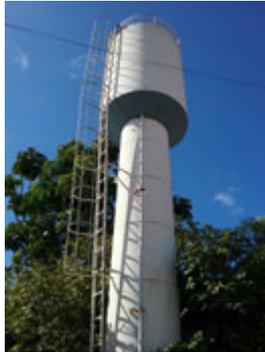
Item 6.7

Item 6.7: Inexistência de pára-raios em reservatórios elevados (Art. 5.16.7 da NBR 12217/1994). Prazo: Em até 180 dias

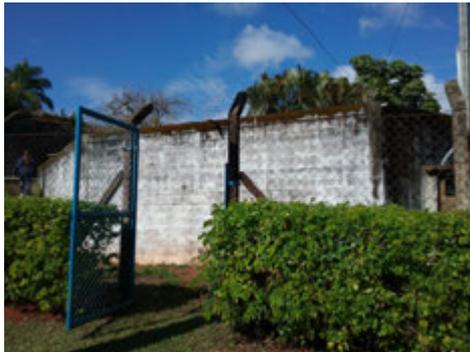
Imagem(1)

Descrição(1): Aspecto geral do reservatório

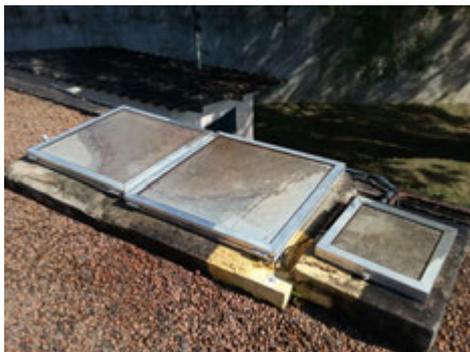
Imagem(2)

Descrição(2): Tampa de inspeção

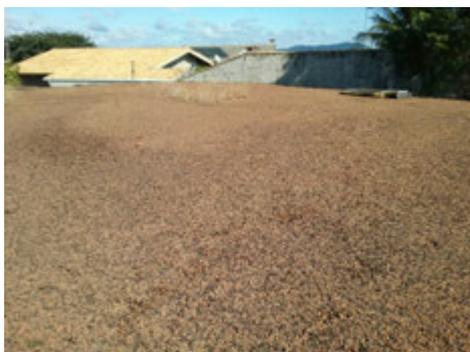
Imagem(3)

Descrição(3): Cobertura do reservatório

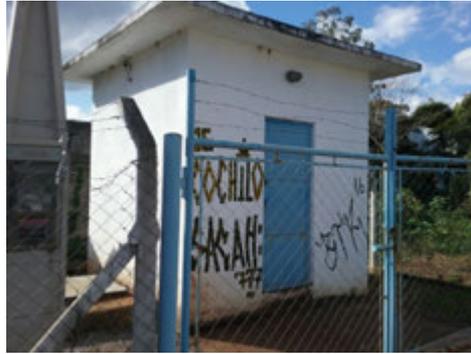
Imagem(2)

Descrição: Aspecto geral da elevatória

Informações complementares: a elevatória encontrava-se fechada durante a fiscalização, pois o conjunto de recalque ainda não está em funcionamento (previsão de início ainda na primeira semana de junho). Contudo, no momento da inspeção, estava ocorrendo extravasamento de esgoto em quantidades moderadas. Considerando que havia um córrego/rio ao lado, bem como o esgoto estava em contato com o solo, recomenda-se que o extravasamento seja solucionado com a maior urgência possível, em vista do perigo de contaminação ambiental e riscos à saúde pública.

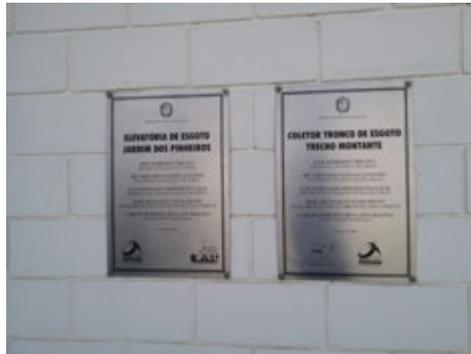
Imagens(1)

Descrição: Identificação da elevatória

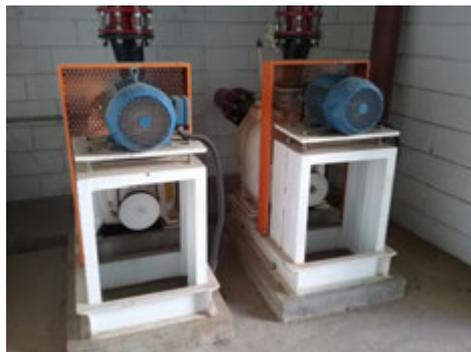
Imagens(2)

Descrição: Conjunto de recalque

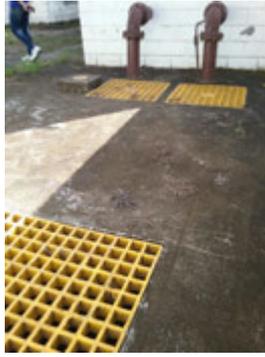
Imagem(3)

Descrição: Gradeamento grosseiro e poço de sucção

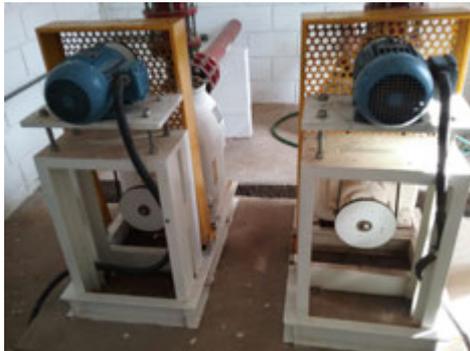
Imagens(1)

Descrição: Conjunto de recalque

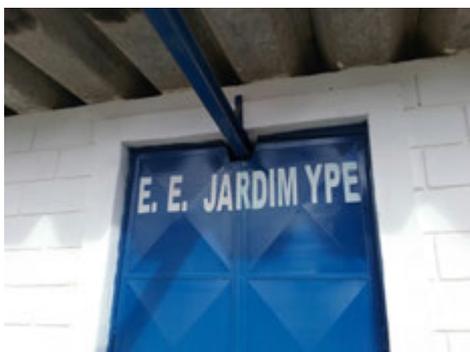
Imagens(3)

Descrição: Identificação da elevatória

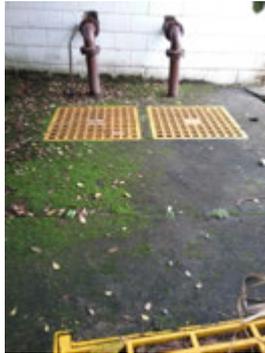
Imagens(1)

Descrição: Gradeamento grosseiro e poço de sucção

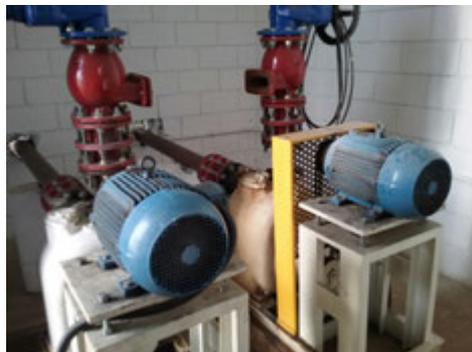
Imagens(2)

Descrição: Conjunto de recalque

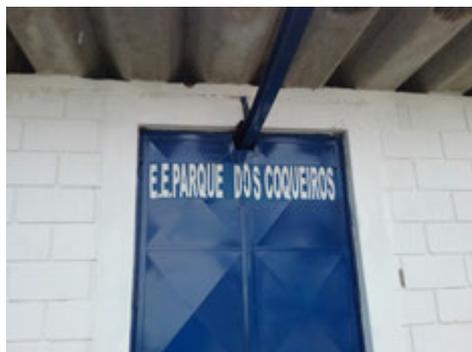
Imagens(3)

Descrição: Identificação da elevatória

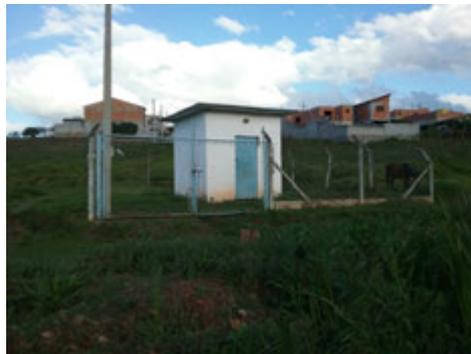
Imagens(1)

Descrição: Aspecto geral da elevatória

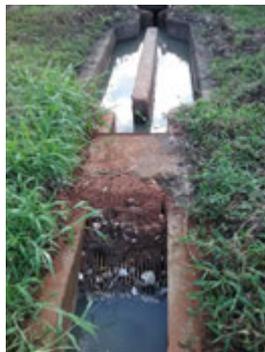
Imagens(2)

Descrição: Gradeamento grosseiro e desarenadores

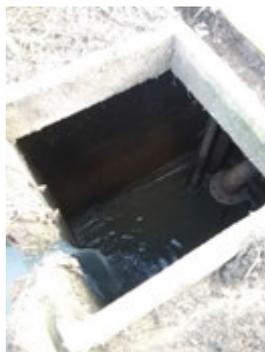
Imagens(3)

Descrição: Poço de sucção

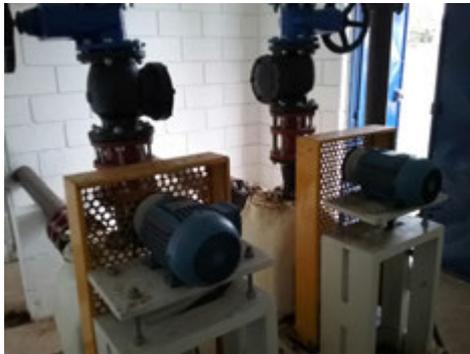
Imagens(1)

Descrição: Conjunto de recalque

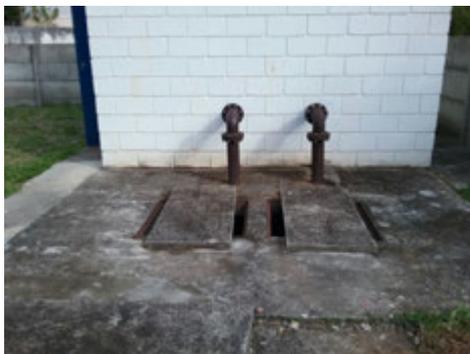
Imagens(2)

Descrição: Gradeamento grosseiro e poço de sucção

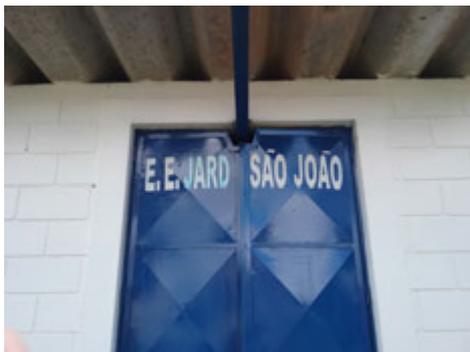
Imagens(3)

Descrição: Identificação da elevatória

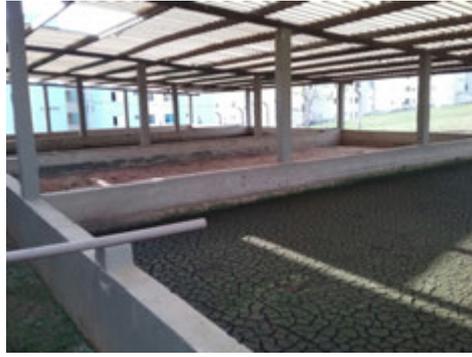
Imagem(1)

Descrição(1): Leitões de secagem do lodo

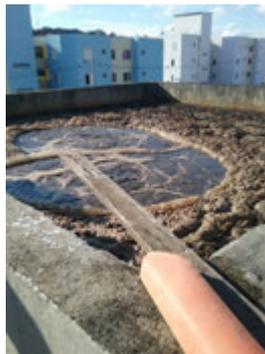
Imagem(3)

Descrição(3): Adensador de lodo

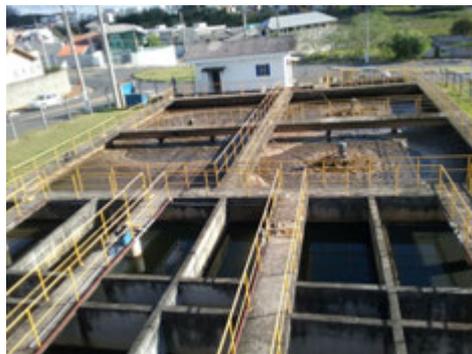
Imagem(4)

Descrição(4): Vista geral do processo de tratamento

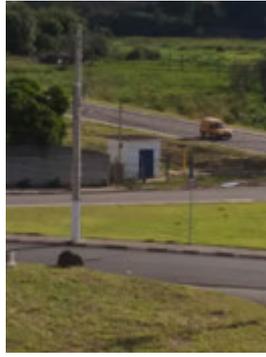
Imagem(5)

Descrição(5): Elevatória de esgoto Nova Atibaia

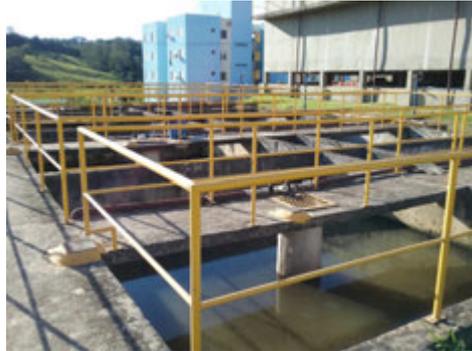
Imagem(6)

Descrição(6): Decantadores

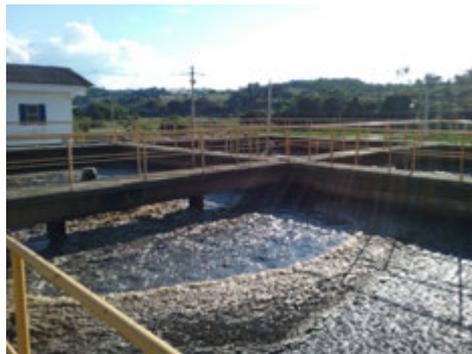
Imagem(7)

Descrição(7): Tanque de aerção

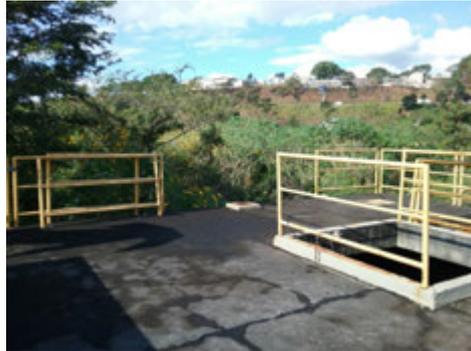
Imagem(4)

Descrição(4): Ausência de guarda corpo no tanque de aeração
