**RELATÓRIO DE FISCALIZAÇÃO TÉCNICA DOS SISTEMAS DE ÁGUA E  
ESGOTO DO MUNICÍPIO DE  
CAPIVARI**

**PRESTADOR: SAAE – SERVIÇO AUTÔNOMO DE ÁGUA E ESGOTO**

**Relatório R5 – Não Conformidades**

**Americana, março de 2016**

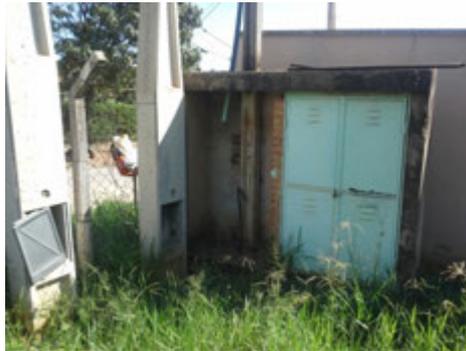
**Imagem(1)**

**Descrição(1):** Painel de Comando elétrico do conjunto motobomba do poço

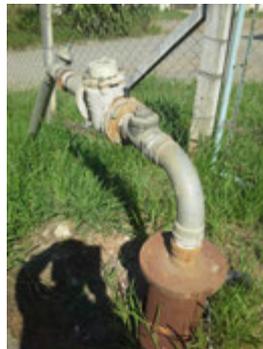
**Imagem(3)**

**Descrição(3):** Vista geral do poço e do cercado de alambrado ao fundo

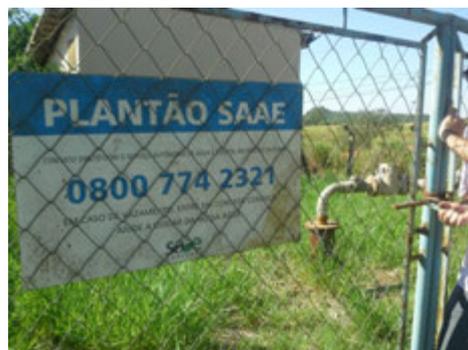
**Imagem(4)**

**Descrição(4):** Fachada com portão de entrada e placa de identificação do SAAE

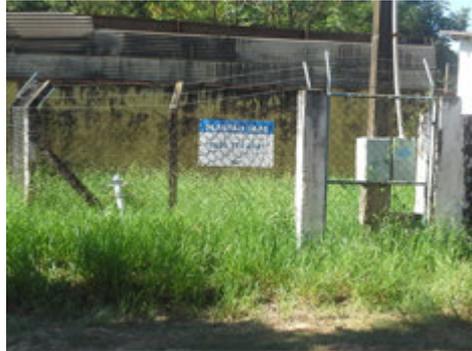
**Imagem(1)**

**Descrição(1):** Vista geral da área e estrutura do poço com placa de identificação, caixa de entrada de energia elétrica do medidor da CPFL, portão de entrada e cerca de alambrado

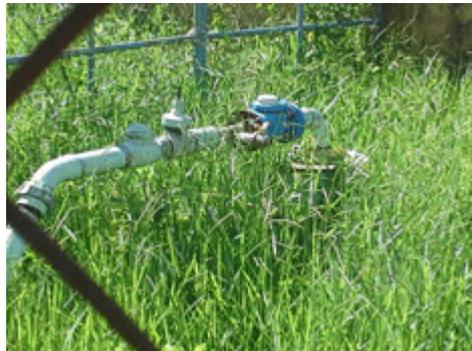
**Imagem(2)**

**Descrição(2):** Cavalete de recalque na saída do poço tubular profundo com hidrômetro, válvula de retenção e registro

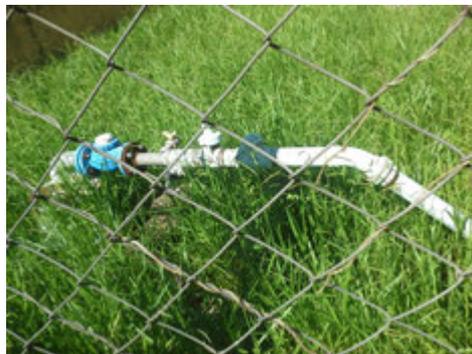
**Imagem(3)**

**Descrição(3):** Detalhe do cavalete de recalque do poço

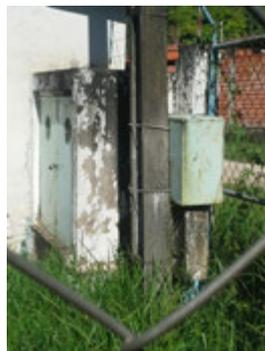
**Imagem(4)**

**Descrição(4):** Caixa do painel de comando elétrico do conjunto motobomba do poço

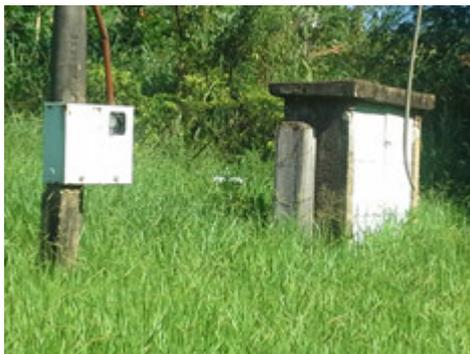
**Imagem(1)**

**Descrição(1):** Vista geral da caixa do medidor de entrada de energia elétrica e caixa do painel de comando elétrico do conjunto motobomba do poço

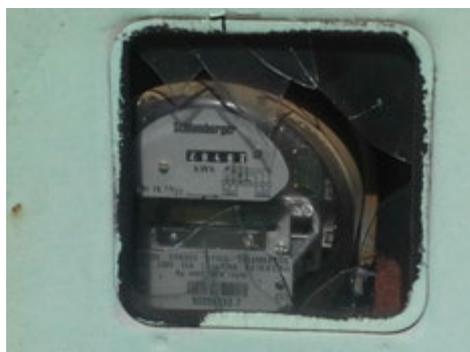
**Imagem(2)**

**Descrição(2):** Medidor padrão CPFL da entrada de energia elétrica do poço

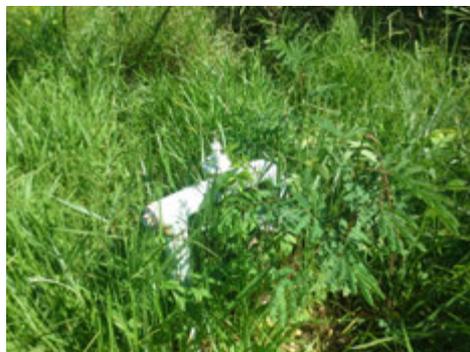
**Imagem(3)**

**Descrição(3):** Cavelete com registro da saída da boca do poço tubular profundo

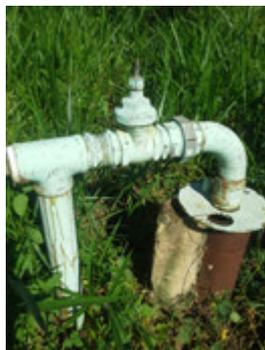
**Imagem(4)**

**Descrição(4):** Detalhe do cavelete de recalque e da boca do poço tubular profundo, faltando muitos quesitos de equipamentos exigíveis pela Portaria DAEE de Outorgas

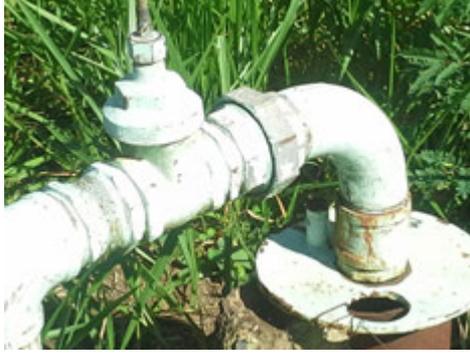
**Imagem(5)**

**Descrição(5):** Nesta vista detalhada mostra o tubo medidor de nível na boca do poço tubular profundo

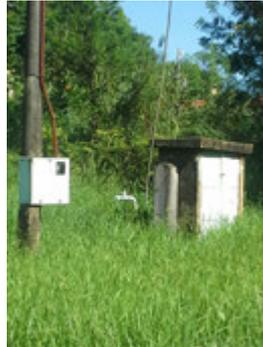
**Imagem(6)**

**Descrição(6):** Outra vista geral mostrando ao fundo o cavalete de recalque do poço

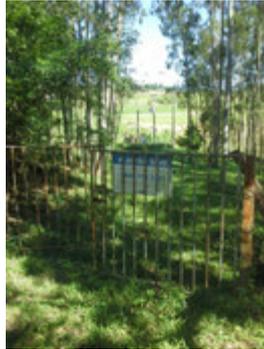
**Imagem(1)**

**Descrição(1):** Portão de acesso ao local com placa de identificação que é uma estrada de acesso à uma propriedade rural

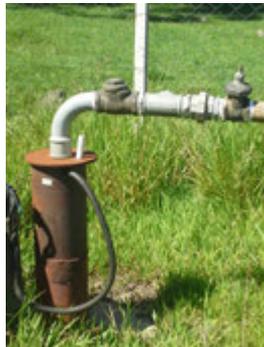
**Imagem(2)**

**Descrição(2):** Poço tubular profundo com cavalete de recalque, válvula de retenção, registro e tubo medidor de nível na boca do poço

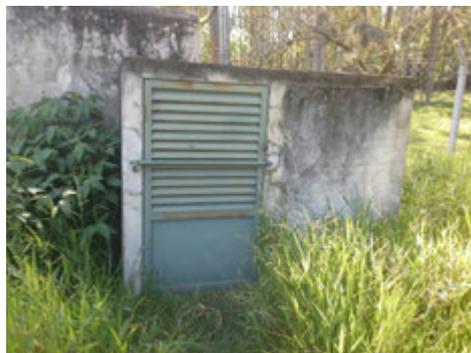
**Imagem(3)**

**Descrição(3):** Caixa do painel elétrico de comando do conjunto motobomba do poço

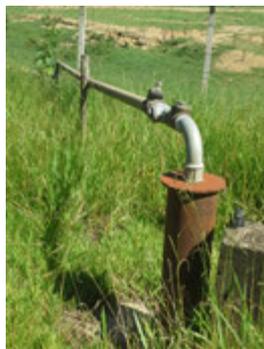
**Imagem(4)**

**Descrição(4):** Vista geral do poço e da tubulação de recalque

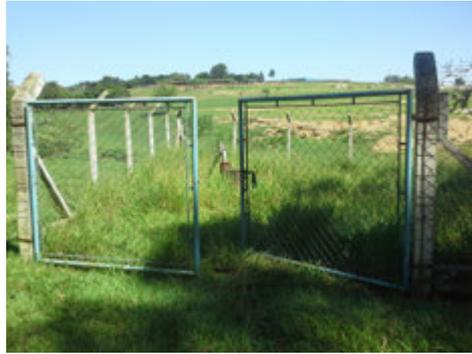
**Imagem(5)**

**Descrição(5):** Portão de acesso restrito à área do poço tubular profundo

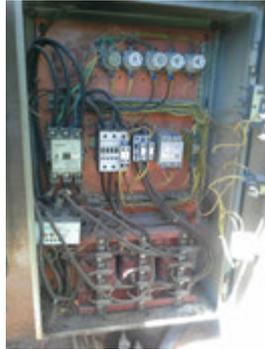
**Imagem(1)**

**Descrição(1):** Interior do Painel Elétrico de Comando do conjunto motobomba do poço

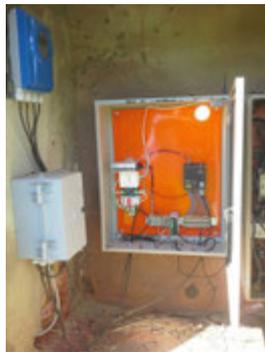
**Imagem(2)**

**Descrição(2):** Painel Elétrico de transmissão de dados de vazões por telemetria e Amostrador de vazões no local

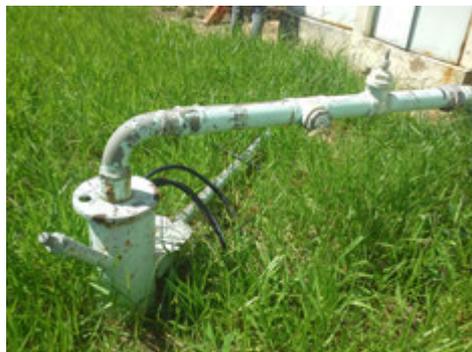
**Imagem(4)**

**Descrição(4):** Outra vista geral do poço e da tubulação de recalque

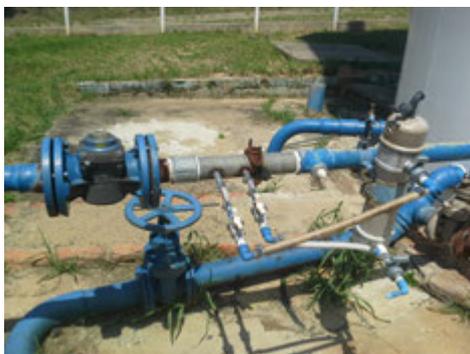
**Imagem(3)**

**Descrição(3):** Barrilete de recalque com medidor de vazões, registros, estação dosadora de cloro e de flúor de pastilhas

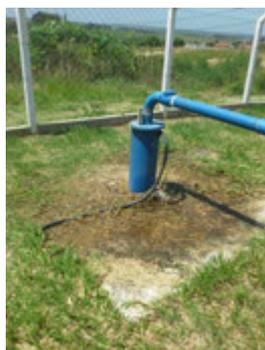
**Imagem(4)**

**Descrição(4):** Poço tubular profundo e cerca de alambrado no seu entorno

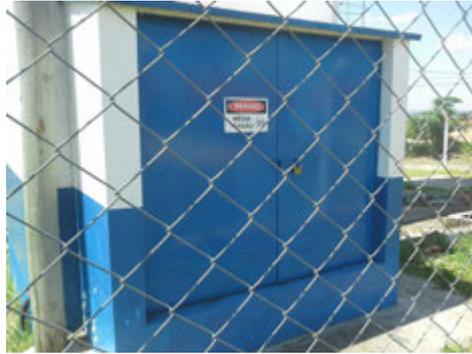
**Imagem(5)**

**Descrição(5):** Painéis Elétricos de Comando do conjunto motobomba do poço

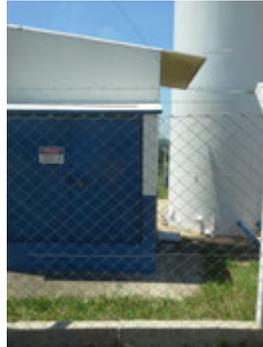
**Imagem(6)**

**Descrição(6):** Sistema poço tubular profundo e reservatório Bosque dos Pinheiros

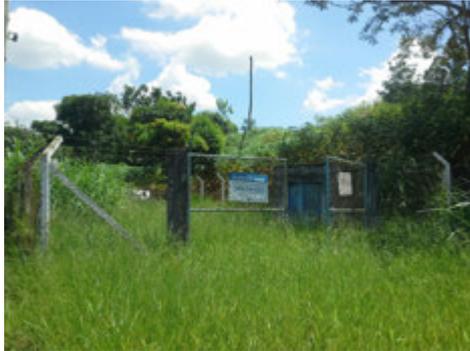
**Imagem(1)**

**Descrição(1):** Vista geral da área do poço tubular profundo

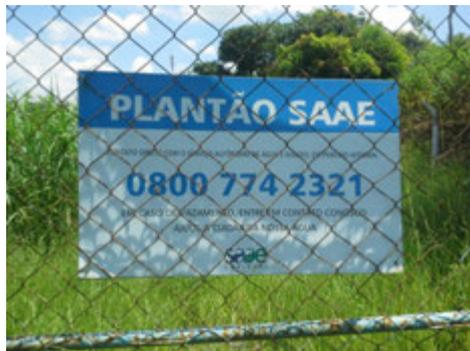
**Imagem(2)**

**Descrição(2):** Placa de identificação da área do SAAE - Capivari

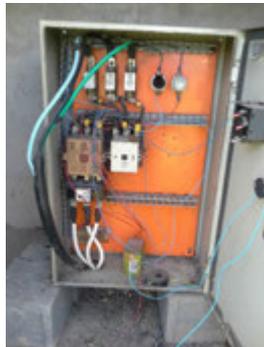
**Imagem(3)**

**Descrição(3):** Interior do Painel de comando elétrico do conjunto motobomba do poço

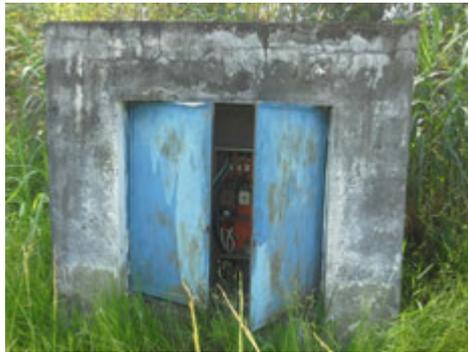
**Imagem(5)**

**Descrição(5):** Caixa de inspeção com painel elétrico de comando da bomba

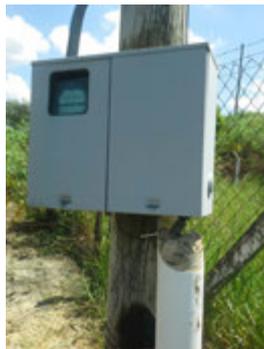
**Imagem(6)**

**Descrição(6):** Caixa de entrada de energia elétrica padrão da CPFL

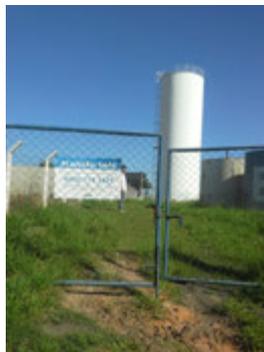
**Imagem(1)**

**Descrição(1):** Vista geral da área cercada por cerca de alambrado e portão de entrada do Reservatório Cancian

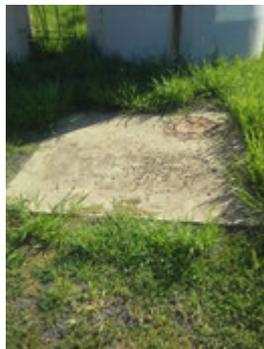
**Imagem(2)**

**Descrição(2):** Macro medidor medidor de saída por telemetria para cada uma das 02 distribuições

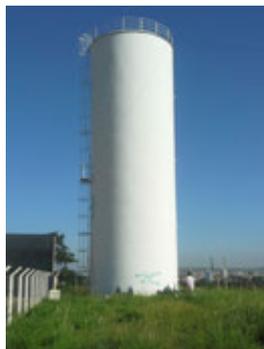
**Imagem(3)**

**Descrição(3):** Detalhes dos guarda corpos na cobertura e escada metálica externa com proteção de guarda corpos para acesso à cobertura

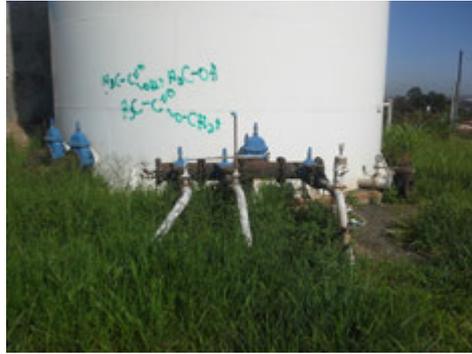
**Imagem(4)**

**Descrição(4):** Barriletes com as tubulações de recalque de 03 ( três ) poços tubulares profundos que com registros de alimentação do Reservatório

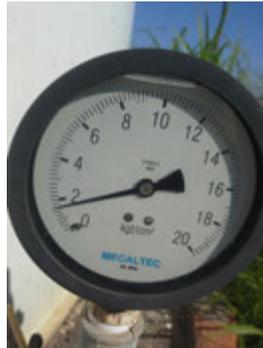
**Imagem(5)**

**Descrição(5):** Manômetro na saída da rede de distribuição

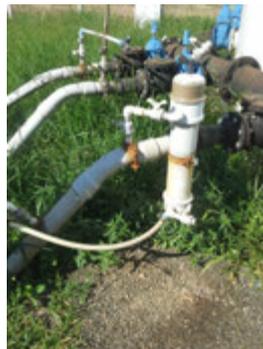
**Imagem(6)**

**Descrição(6):** Estação de Cloro - flúor de um dos poços que não há na origem

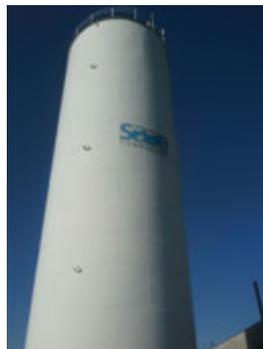
**Imagem(7)**

**Descrição(7):** Identificação do SAAE no Reservatório

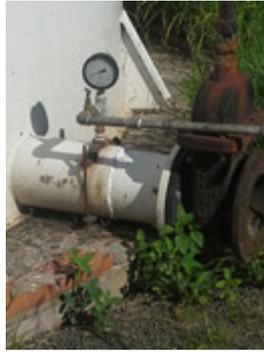
**Imagem(8)**

**Descrição(8):** Ponto de derivação da água do reservatório com manômetro de pressão na rede

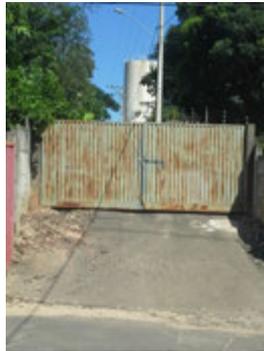
**Imagem(1)**

**Descrição(1):** Fachada do portão de entrada da propriedade particular de produção agrícola onde na rua interna está localizado poço e o Reservatório Apoiado Sgaribold

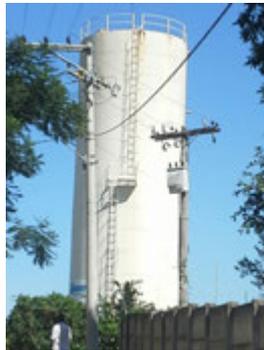
**Imagem(2)**

**Descrição(2):** Vista do Reservatório com detalhes da escada de acesso à cobertura e as grades guarda corpos.

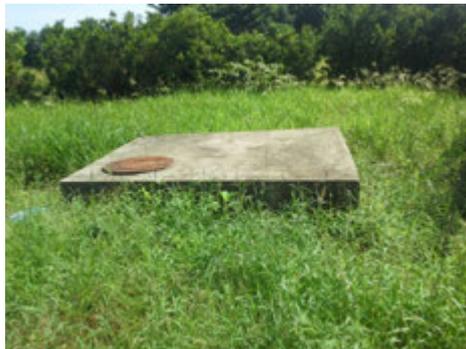
**Imagem(3)**

**Descrição(3):** Macro medidor de saída do Reservatório por telemetria na CCO no Sistema de Reservação Pio XII

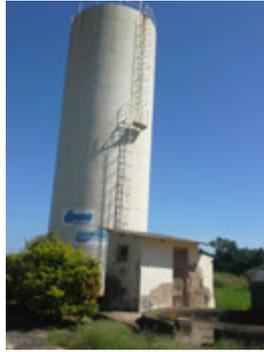
**Imagem(4)**

**Descrição(4):** Vista geral do Reservatório e da casa de química e dosadores de cloro e flúor na água do poço local Sgaribold que alimenta o Reservatório junto com mais 4 (quatro) poços externos.

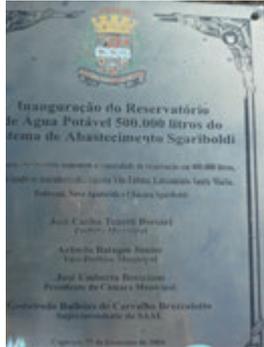
**Imagem(5)**

**Descrição(5):** Placa de identificação do Reservatório

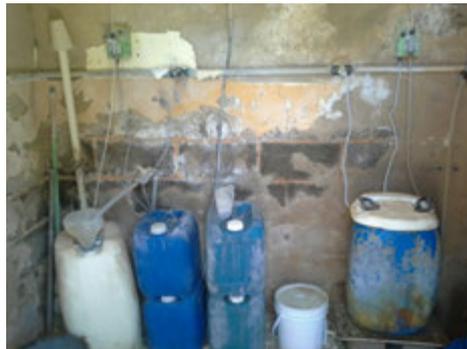
**Imagem(6)**

**Descrição(6):** Produtos químicos, cloro e flúor e os dosadores

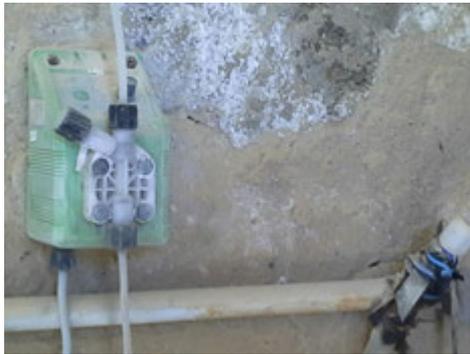
**Imagem(8)**

**Descrição(8):** Detalhe de uma das dosadoras de cloro e flúor

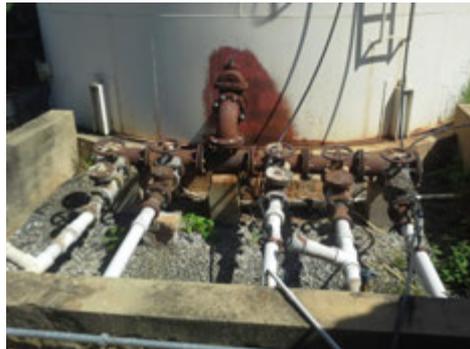
**Imagem(9)**

**Descrição(9):** Barrilete da tubulação de alimentação dos 5 (cinco) poços ao Reservatório e da tubulação de saída do Reservatório e alimentação da rede pública de distribuição

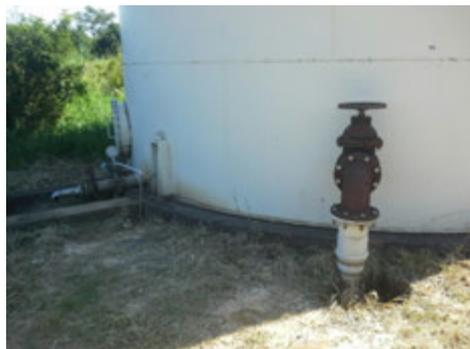
**Imagem(10)**

**Descrição(10):** Outro ponto de saída do Reservatório para a distribuição

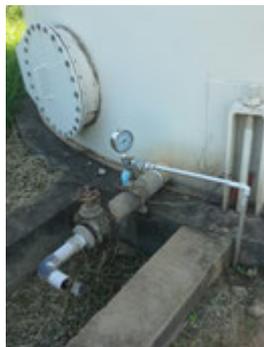
**Imagem(11)**

**Descrição(11):** Tampa de inspeção de fundo e manômetro de pressão que funciona como medidor do nível de água no Reservatório

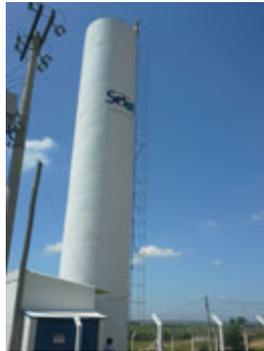
**Imagem(1)**

**Descrição(1):** Vista geral do terreno cercado com alambrados do Reservatório do Bosque dos Pinheiros

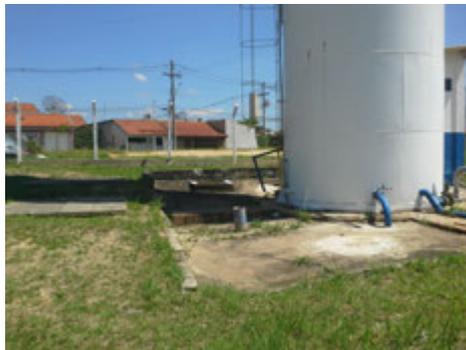
**Imagem(2)**

**Descrição(2):** Base do Reservatório com as tubulações das duas saídas de água tratada para a rede de distribuição

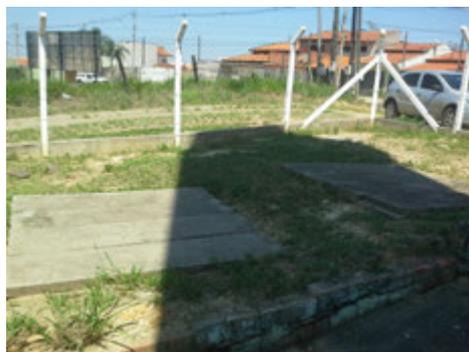
**Imagem(3)**

**Descrição(3):** Dois macromedidores na caixa de inspeção enterrada, um para cada saída.

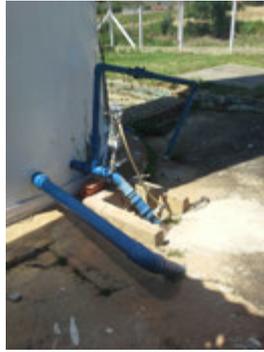
**Imagem(4)**

**Descrição(4):** Chegada do poço distante com sistema de cloração e flúoretação com pastilhas e tubulação de saída de uma das distribuições

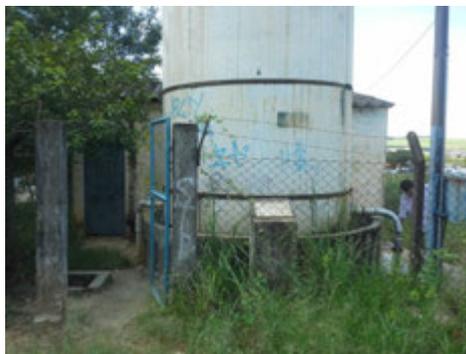
**Imagem(2)**

**Descrição(2):** Vista da base do Reservatório e da cerca e portão de entrada

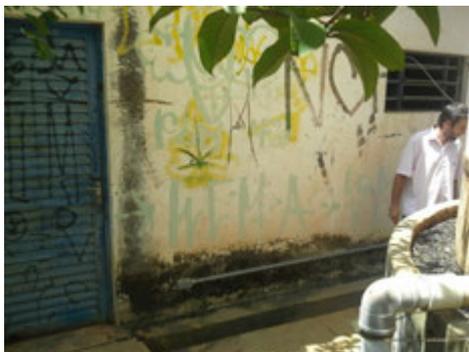
**Imagem(3)**

**Descrição(3):** Casa de máquinas de uma EEAT local alimentada com a água deste reservatório para alimentar o Reservatório Santa Rita Superior. O manancial que abastece este Reservatório pulmão é o poço Santa Rita. Existe um dosador de cloro e flúor de pastilhas na entrada deste Reservatório na água que vem do poço.

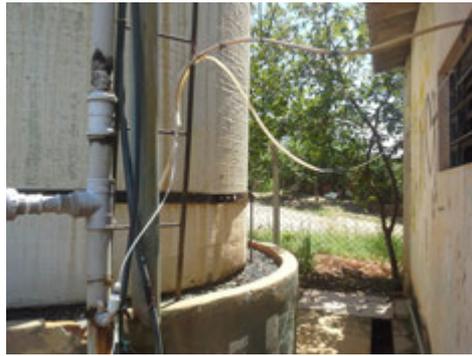
**Imagem(4)**

**Descrição(4):** Detalhe da tubulação com a inserção de dosadores de cloro e flúor e da base do Reservatório

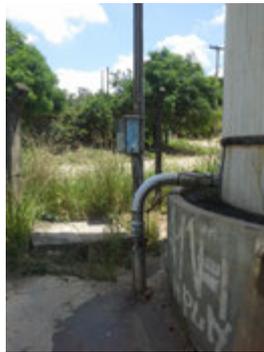
**Imagem(5)**

**Descrição(5):** Detalhe da tubulação de alimentação da EEAT local que recalca água tratada para o Reservatório Elevado Santa Rita

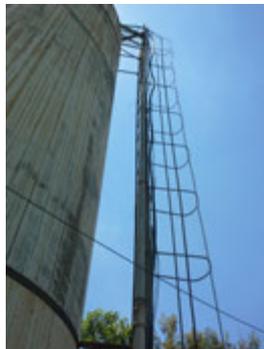
**Imagem(6)**

**Descrição(6):** Detalhe da escada metálica de acesso à cobertura do Reservatório com guarda corpos

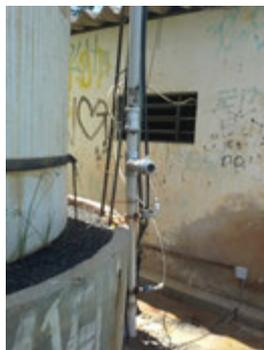
**Imagem(7)**

**Descrição(7):** Outra vista da base do Reservatório e da casa de bombas ao fundo

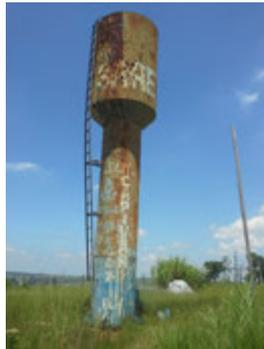
**Imagem(1)**

**Descrição(1):** Vista geral do Reservatório

**Item 6.10:** O reservatório sem tampas de inspeção em boas condições (Art. 5.13 da NBR 12217/1994).  
Prazo: Imediato

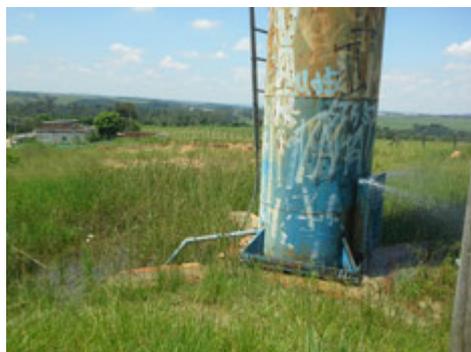
**Imagem(3)**

**Descrição(3):** Vista da base do Reservatório

**Item 6.3:** Existência de vazamentos aparentes nas instalações (Art. 2º da Lei Federal 11.445/2007).  
Prazo: Imediato

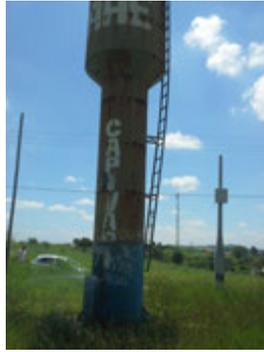
#### Imagem(4)

**Descrição(4):** Vista geral e o detalhe da escada metálica sem guarda corpos e local sem o devido isolamento com um cercado

**Item 6.1:** A área não está devidamente cercada (Art. 5.16.8 da NBR 12217/1994). Prazo: Em até 180 dias

**Item 6.4:** Existência de locais sem guarda-corpos ou escadas em situação inadequada (Art. 5.16 da NBR 12217/1994). Prazo: Em até 180 dias
