**RELATÓRIO DE FISCALIZAÇÃO TÉCNICA DOS SISTEMAS DE ÁGUA E  
ESGOTO DO MUNICÍPIO DE  
CORDEIRÓPOLIS**

**PRESTADOR: SAAE – SERVIÇO AUTONOMO DE ÁGUA E ESGOTO DE  
CORDEIRÓPOLIS**

**Relatório R5 – Continuação Diagnóstico e Não Conformidades**

**Americana, junho de 2016**

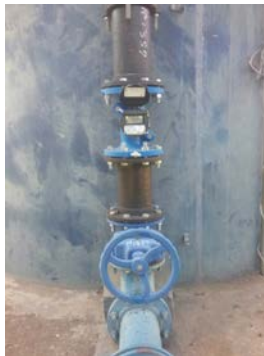
**Imagem(2)**

**Descrição(2):** Vista geral do medidor de vazão

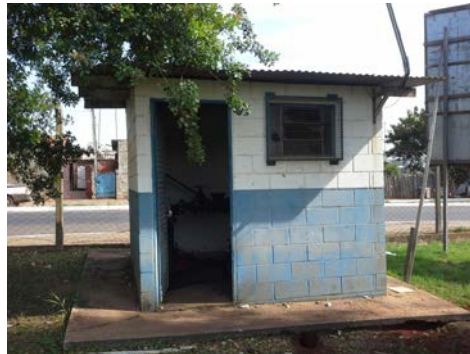
**Imagem(1)**

**Descrição(1):** Booster Jardim Cordeiro

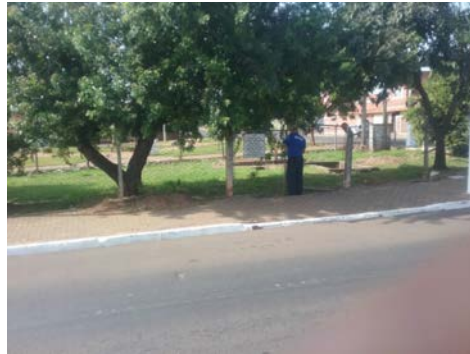
**Imagem(1)**

**Descrição(1):** Vista geral da área

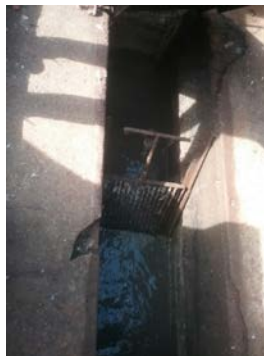
**Imagem(2)**

**Descrição (2):** Gradeamento manual

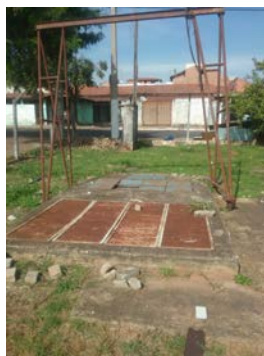
**Imagem(3)**

**Descrição (3):** Vista geral da estação elevatória e pátio com monovia

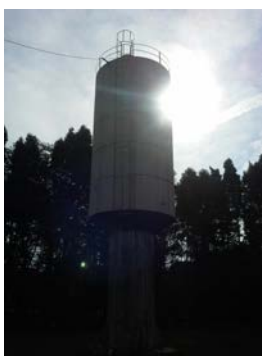
**Imagem(1)**

**Descrição(1):** Reservatório Cascalho

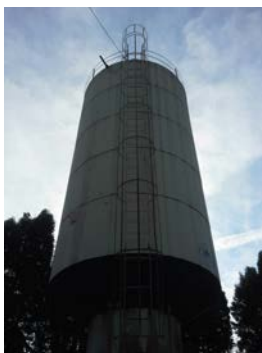
**Imagem(2)**

**Descrição(2):** Escada de acesso

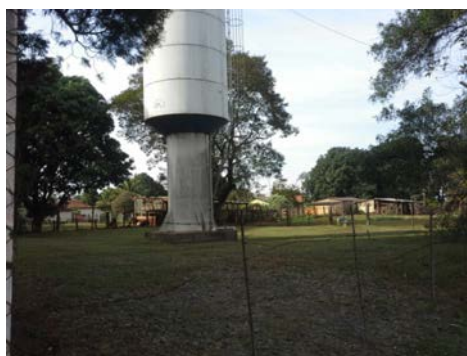
**Imagem(3)**

**Descrição(3):** Aspecto geral da área

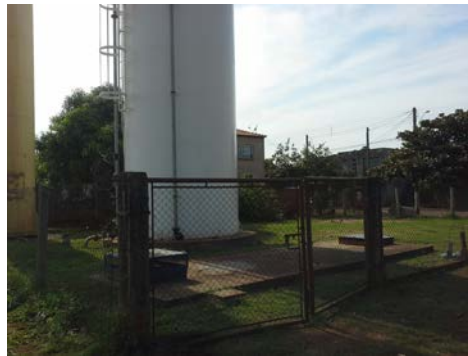
**Imagem(1)**

**Descrição(1):** Aspecto geral da área

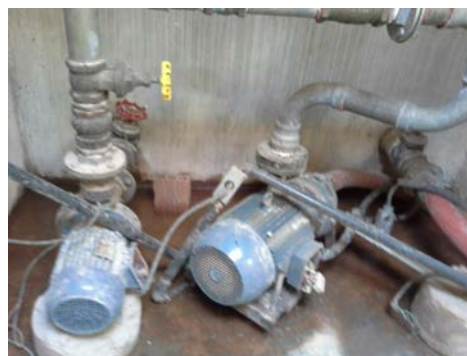
**Imagem(2)**

**Descrição(2):** EEAT Jardim Eldorado

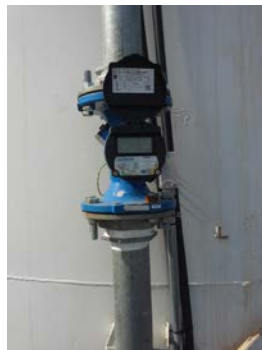
**Imagem(3)**

**Descrição(3):** Macromedidor

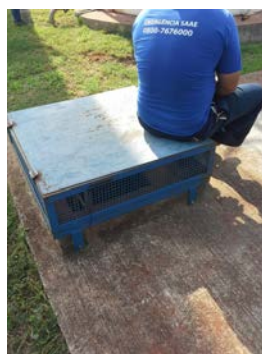
**Imagem(4)**

**Descrição(4):** Acesso a EEAT Eldorado

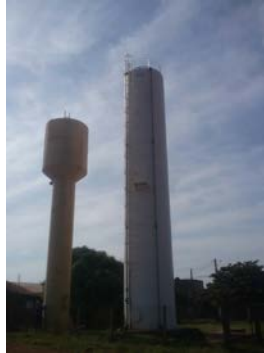
**Imagem(1)**

**Descrição(1):** Vista geral do reservatório

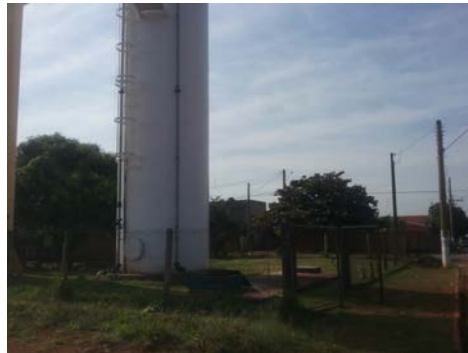
**Imagem(2)**

**Descrição(2):** Vista geral da área

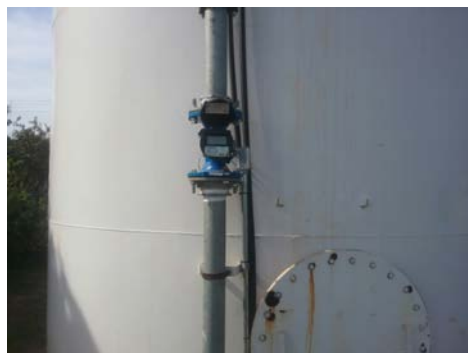
**Imagem(3)**

**Descrição(3):** Macromedidor de vazão

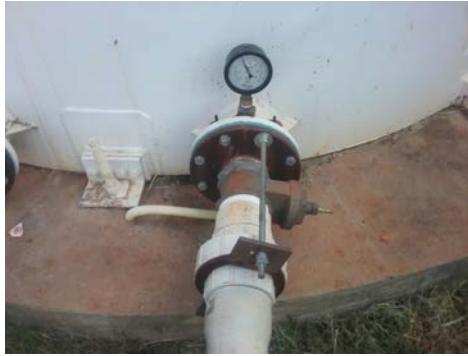
**Imagem(4)**

**Descrição(4):** Manômetro

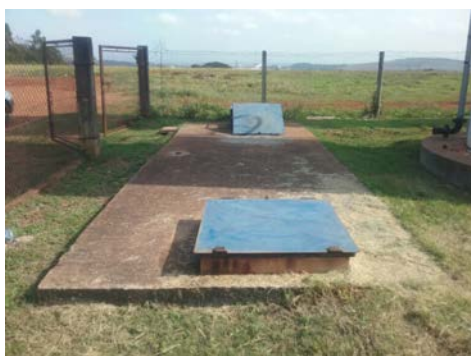
**Imagem(2)**

**Descrição(2):** Vista geral do reservatório

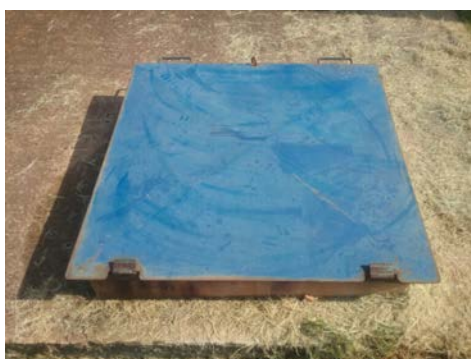
**Imagem(3)**

**Descrição(3):** Tampa de acesso

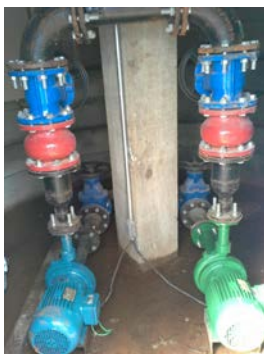
**Imagem(1)**

**Descrição(1): Conjuntos de recalque**

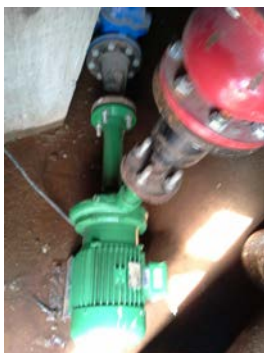
**Imagem(2)**

**Descrição(2): Detalhe conjunto recalque**

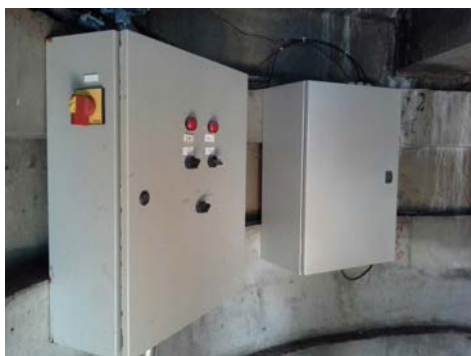
**Imagem(3)**

**Descrição(3): Painelelétrico**

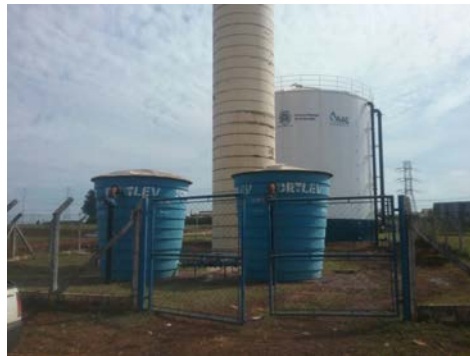
**Imagem(1)**

**Descrição(1):** Vista geral da área

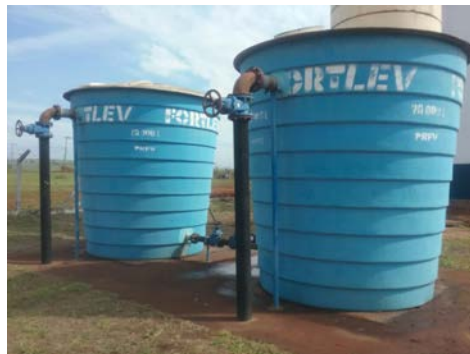
**Imagem(2)**

**Descrição(2):** Vista dos reservatórios interligados

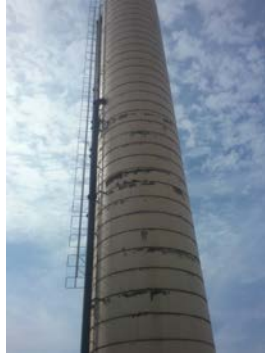
**Imagem(1)**

**Descrição(1):** Vista geral do reservatório

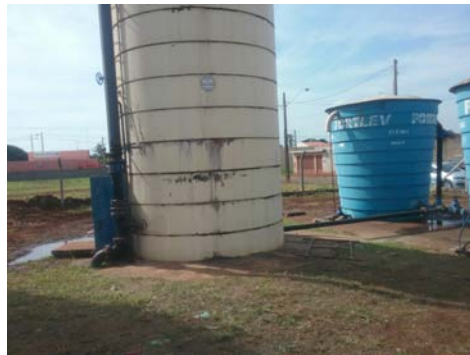
**Imagem(2)**

**Descrição(2):** Interligação dos reservatórios

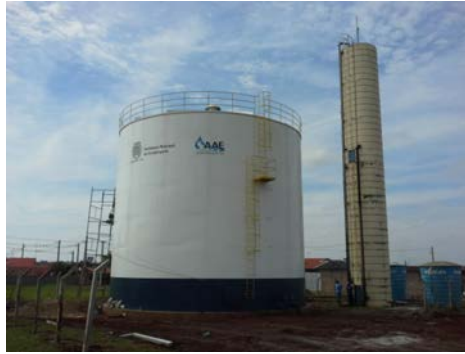
**Imagem(1)**

**Descrição(1):** Aspecto geral da área

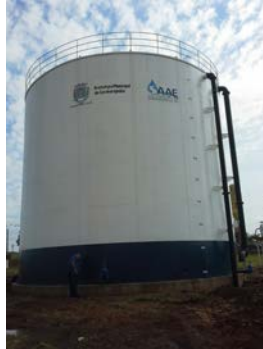
**Imagem(2)**

**Descrição(2):** Reservatório Paraty (novo)

**Informações complementares:** Reservatório novo, fora de operação falta instalação bóia.

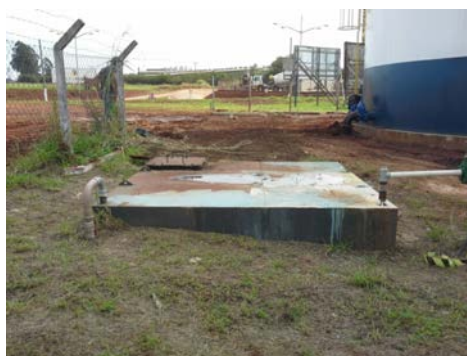
**Imagem(1)**

**Descrição(1):** Reservatório Paraty enterrado

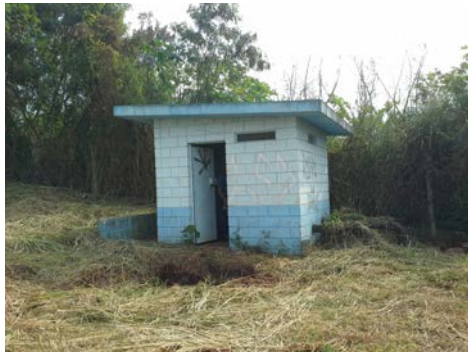
**Imagem(1)**

**Descrição(1):** Aspecto geral da área

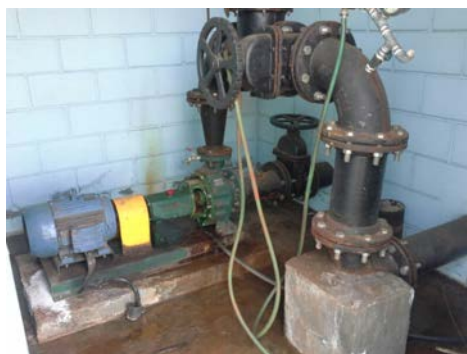
**Imagem(2)**

**Descrição(2):** Booster Jardim Progresso

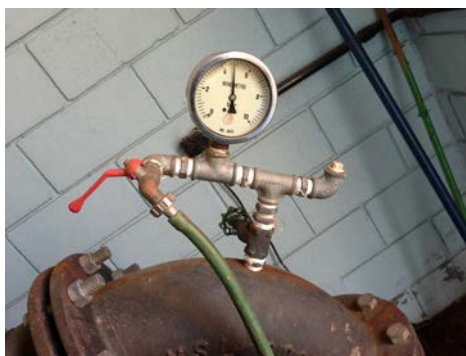
**Imagem(3)**

**Descrição(3):** Manômetro

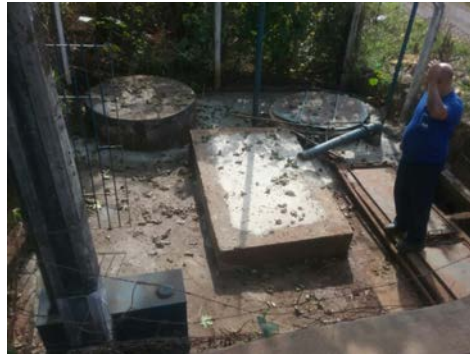
**Imagem(1)**

**Descrição (1):** Vista geral da EEEB

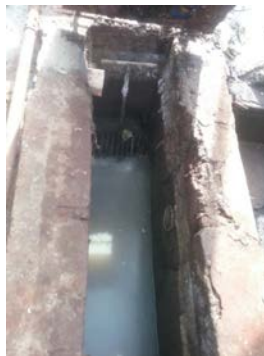
**Imagem(2)**

**Descrição (2):** Gradeamento

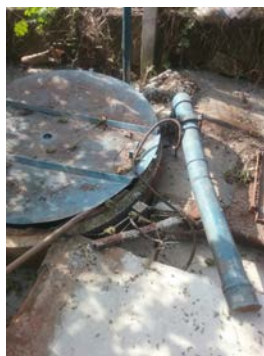
**Imagem(3)**

**Descrição (3):** Barrilete da EEEB

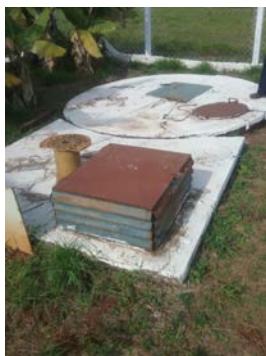
**Imagem(1)**

**Descrição (1):** Vista geral da estação elevatória de esgoto

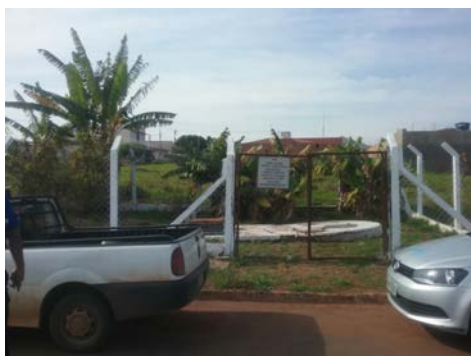
**Imagem(2)**

**Descrição (2):** Vista frontal da área da elevatória
