**RELATÓRIO DE FISCALIZAÇÃO TÉCNICA DOS SISTEMAS DE ÁGUA E  
ESGOTO DO MUNICÍPIO DE  
JAGUARIÚNA**

**PRESTADOR: DEPARTAMENTO DE ÁGUA E ESGOTO DE JAGUARIÚNA- DAE  
JAGUARIÚNA**

**Relatório R5 – Continuação do Diagnóstico e Não-Conformidades**

**Americana, julho de 2016**

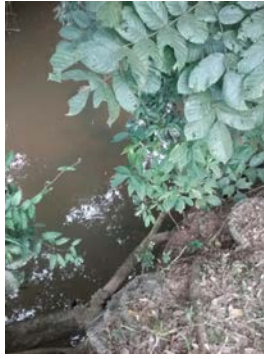
**Imagem(1)**

**Descrição(1):** Local exato da captação

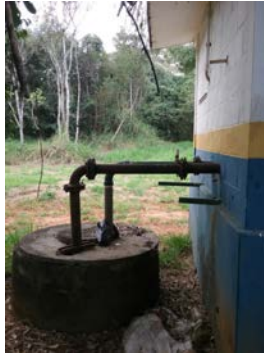
**Imagem(2)**

**Descrição(2):** Poço de sucção

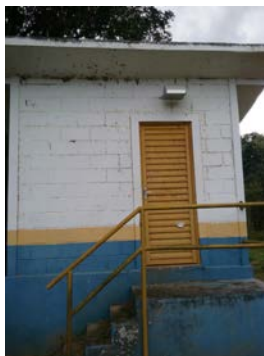
**Imagem(4)**

**Descrição(4):** Vista externa da EEAB

**Item 3.5:** Ausência de identificação da área (Art. 2º da Lei Federal 11.445/2007). Prazo: Em até 180 dias  
**Informações complementares:** Sem acesso ao interior da casa de bombas no momento da fiscalização.  
**Data da inspeção:** 07/05/2016

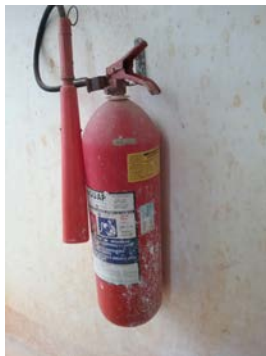
**Imagem(4)**

**Descrição(4):** Extintor de incêndio

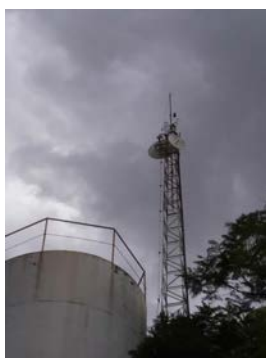
**Imagem(2)**

**Descrição(2):** Detalhe da torre de telefonia com pára-raios e sinalização noturna

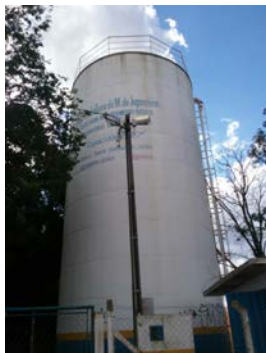
**Imagem(1)**

**Descrição(1):** Vista do reservatório

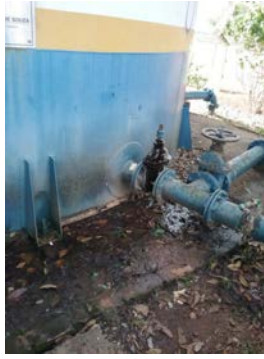
**Item 6.3**

**Item 6.3:** Existência de vazamentos aparentes nas instalações (Art. 2º da Lei Federal 11.445/2007).

Prazo: Imediato

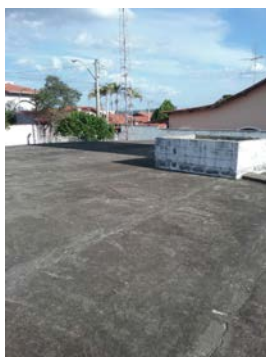
**Imagem(3)**

**Descrição(3):** Cobertura do reservatório

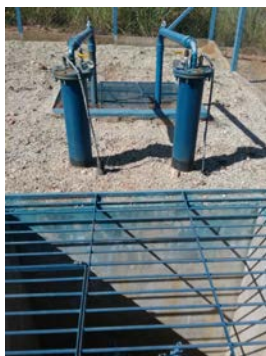
**Imagem(1)**

**Descrição(1):** EEAT - inoperante

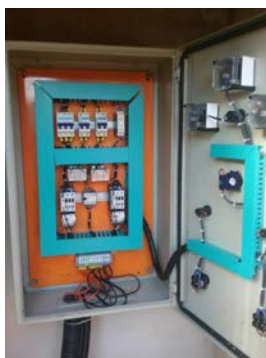
**Imagens(1)**

**Descrição:** Painel elétrico

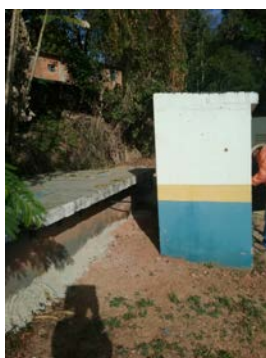
**Imagens(2)**

**A área está devidamente cercada?:** Não

**Descrição:** Vista 1 da EEEB

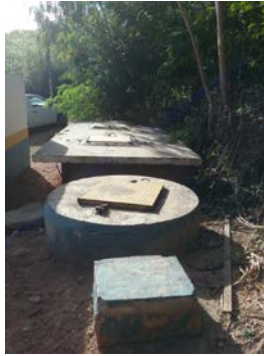
**Imagem (3)**

**Descrição:** Vista 2 da EEEB

**Item 7.1:** A área não está devidamente cercada (Art. 2º da Lei Federal 11.445/2007). Prazo: Em até 180 dias

**Item 7.4:** Ausência de extintor de incêndio (Art. 10.9 da NR 10 e Art. 23.1 da NR 23). Prazo: Imediato

**Item 7.6:** Ausência de identificação da área (Art. 2º da Lei Federal 11.445/2007). Prazo: Em até 180 dias

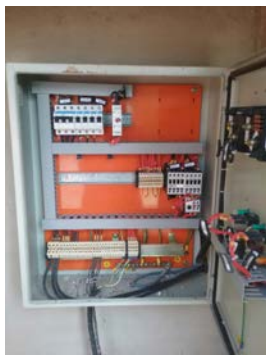
**Imagens(2)**

**Descrição:** Painel elétrico

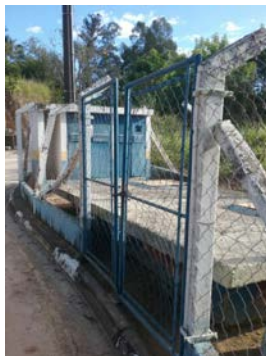
**Item 7.6**

**Item 7.6:** Ausência de identificação da área (Art. 2º da Lei Federal 11.445/2007). Prazo: Em até 180 dias

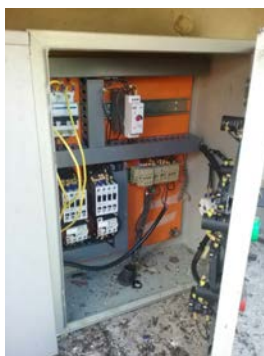
**Imagens(2)**

**Descrição:** Painelelétrico

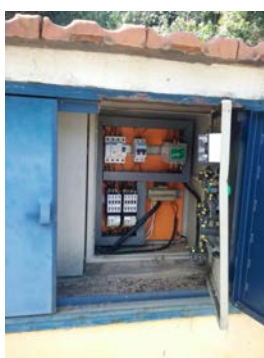
**Imagens(2)**

**Descrição:** Pannel elétrico

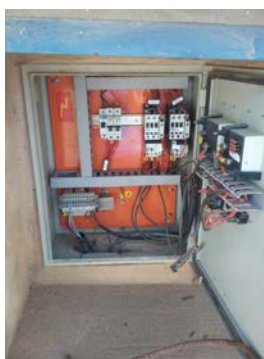
**Imagens(2)**

**Descrição:** Painel elétrico

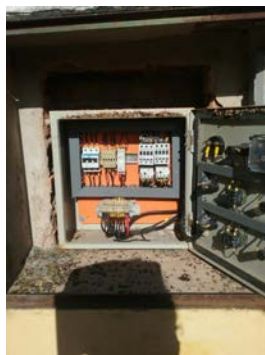
**Imagens(2)**

**Descrição:** Painel elétrico

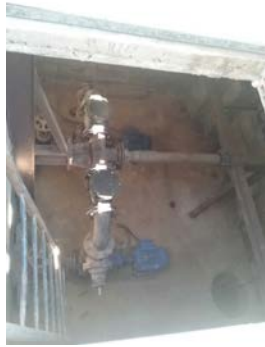
**Imagem(3)**

**Descrição:** Bombas da EEEB

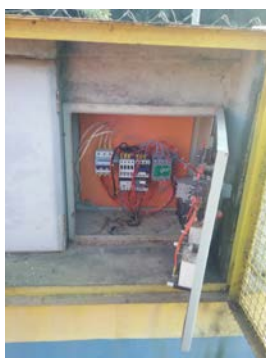
**Imagens(2)**

**Descrição:** Painel elétrico

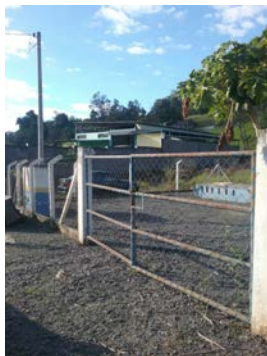
**Item 7.6**

**Item 7.6:** Ausência de identificação da área (Art. 2º da Lei Federal 11.445/2007). Prazo: Em até 180 dias

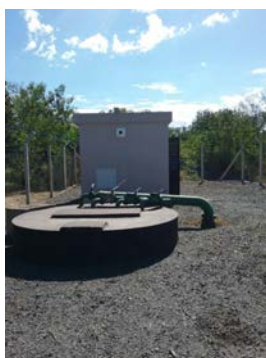
**Imagens(2)**

**Descrição:** Vista da EEBB

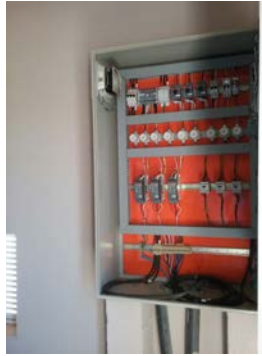
**Imagem(3)**

**Descrição:** Painel elétrico

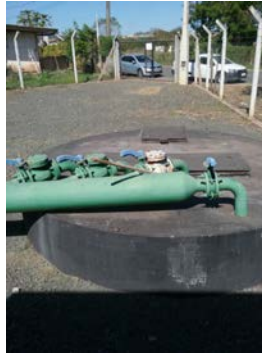
**Imagens(4)**

**Descrição:** EEEB com 3 bombas trabalhando alternadamente

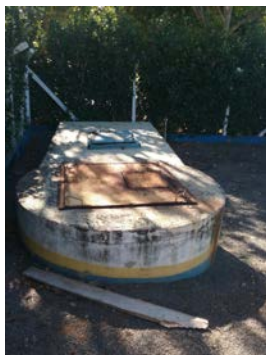
**Imagens(2)**

**Descrição:** Vista 1 da EEEB - bombas

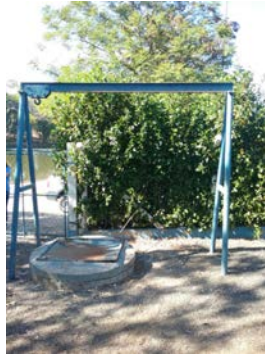
**Imagem (3)**

**Descrição:** Vista 2 da EEEB - Cesto

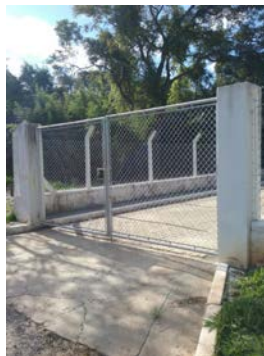
**Item 7.6**

**Item 7.6:** Ausência de identificação da área (Art. 2º da Lei Federal 11.445/2007). Prazo: Em até 180 dias

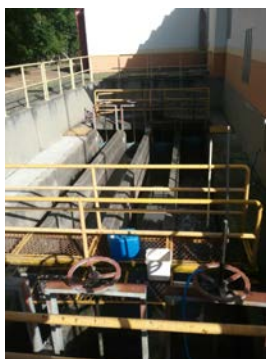
**Imagens(1)**

**Descrição:** Tratamento preliminar

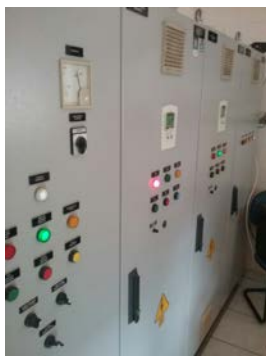
**Imagens(2)**

**Descrição:** Pannel elétrico

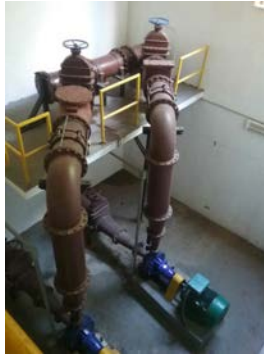
**Imagens(3)**

**Descrição:** Casa de bombas

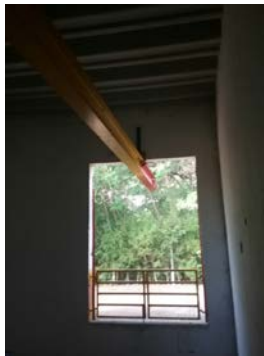
**Imagens(4)**

**Descrição:** Monovia

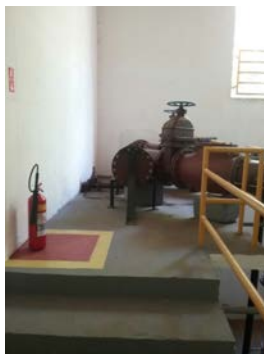
**Imagens(5)**

**Descrição:** Detalhe para extintor de incêndio

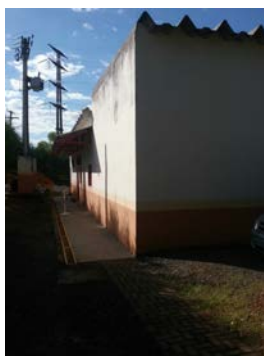
**Imagens(6)**

**Descrição:** Vista externa da EEEB
