**RELATÓRIO DE FISCALIZAÇÃO TÉCNICA DOS SISTEMAS DE ÁGUA E  
ESGOTO DO MUNICÍPIO DE  
MOGI GUAÇU**

**PRESTADOR: Serviço Autônomo Municipal de Água e Esgoto – SAMAE**

**Relatório R5 –Verificação de Não Conformidades**

**Americana, dezembro de 2017**

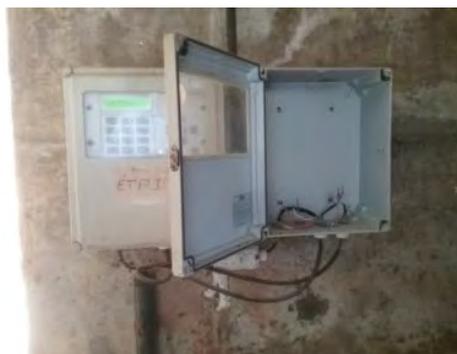
**Imagem(1)**

**Descrição(1):** Medidor de vazão módulo 1

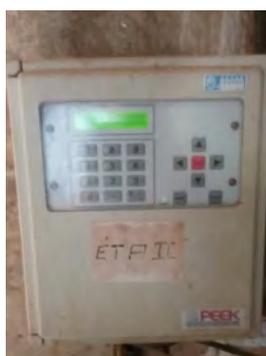
**Imagem(2)**

**Descrição(2):** Medidor de vazão módulo 2

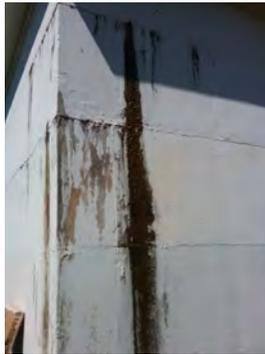
**Descrição(6):** Pontos de umidade  
**Imagem(7)**

**Item 5.13:** Existência de vazamentos aparentes (Art. 2º da Lei Federal 11.445/2007). Prazo: Imediato

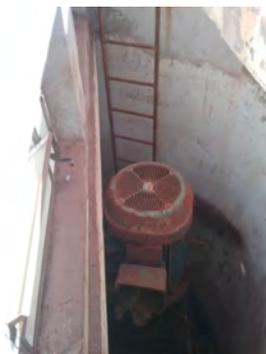
**Item 4.8**

**Item 4.8:** Existência de vazamentos aparentes (Art. 2º da Lei Federal 11.445/2007). Prazo: Imediato

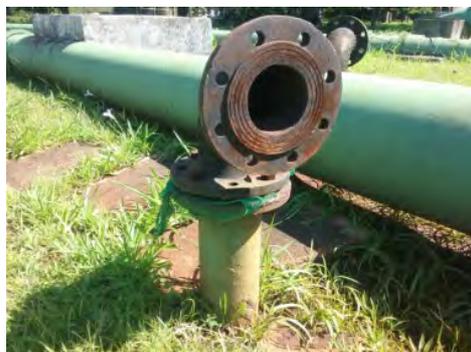
**Imagem(2)**

**Descrição(2):** Tela de proteção

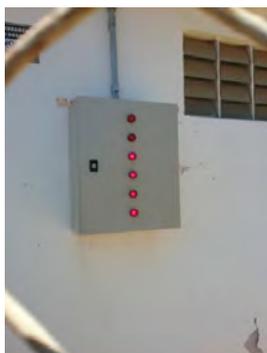
**Imagem(2)**

**Descrição(2):** Medidor de nível

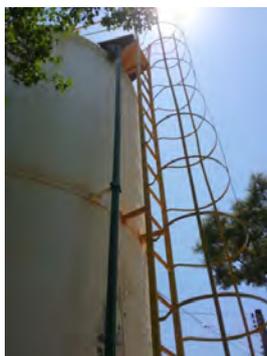
**Imagem(3)**

**Descrição(3):** Guarda-corpo

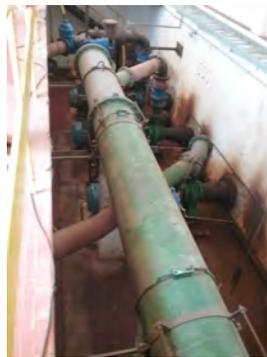
**Imagem**

Vista dos conjuntos moto-bomba

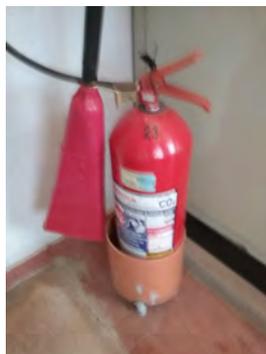
**Item 4.9**

**Item 4.9:** Extintor de incêndio com validade expirada (Art. 10.9 da NR 10 e Art. 23.1 da NR 23). Prazo: Imediato

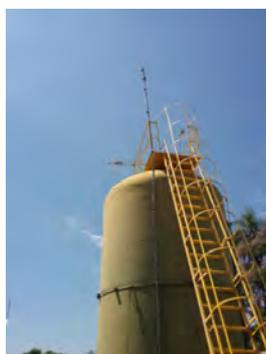
**Descrição(2):** Escada com guarda-corpo

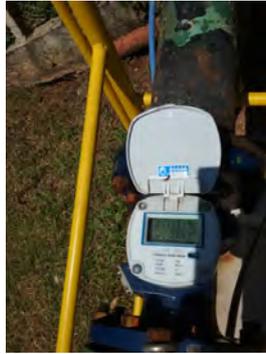
**Imagem(3)**

**Descrição(3):** Macromedidor na entrada

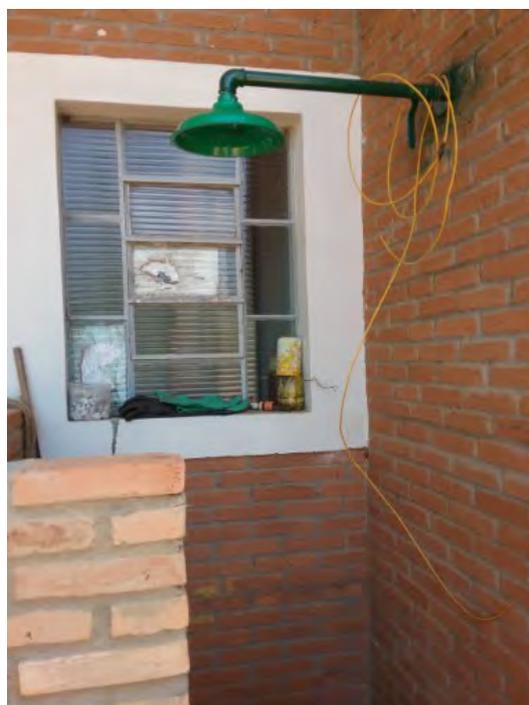
**Imagem(1)**

**Descrição(1):** Chuveiro de emergência

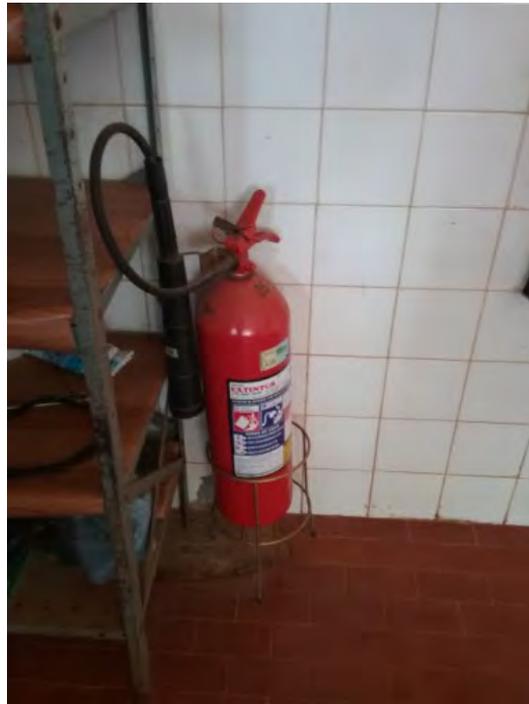
**Imagem(2)**

**Descrição(2):** Extintor

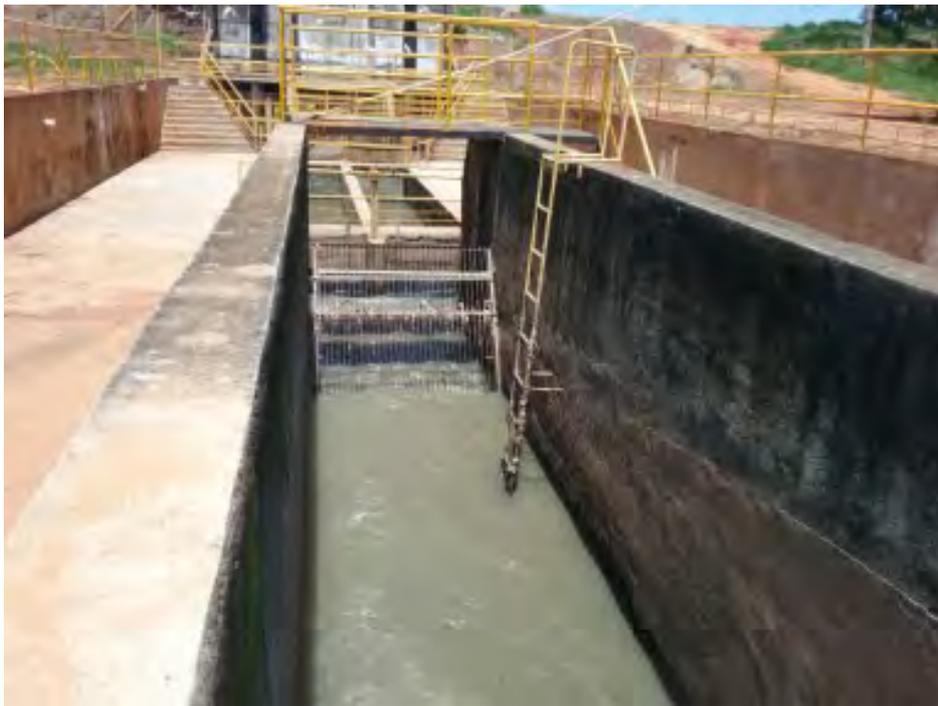
**Imagem(3)**

**Descrição(3):** Canal de entrada

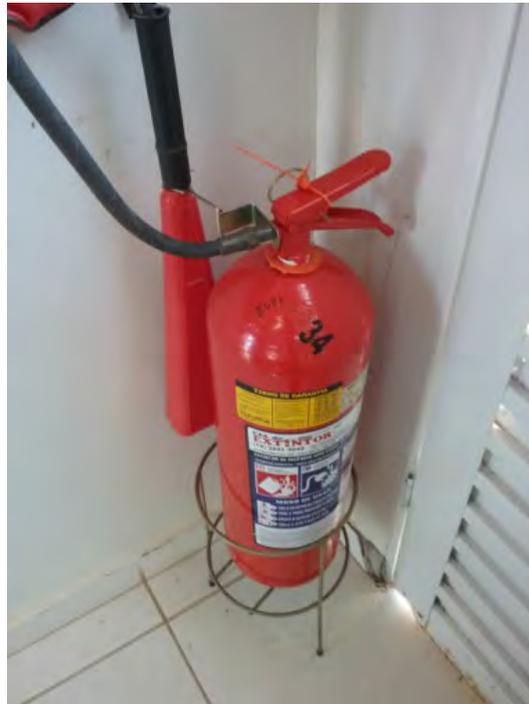
**Imagem(4)**

**Descrição(4):** Extintor

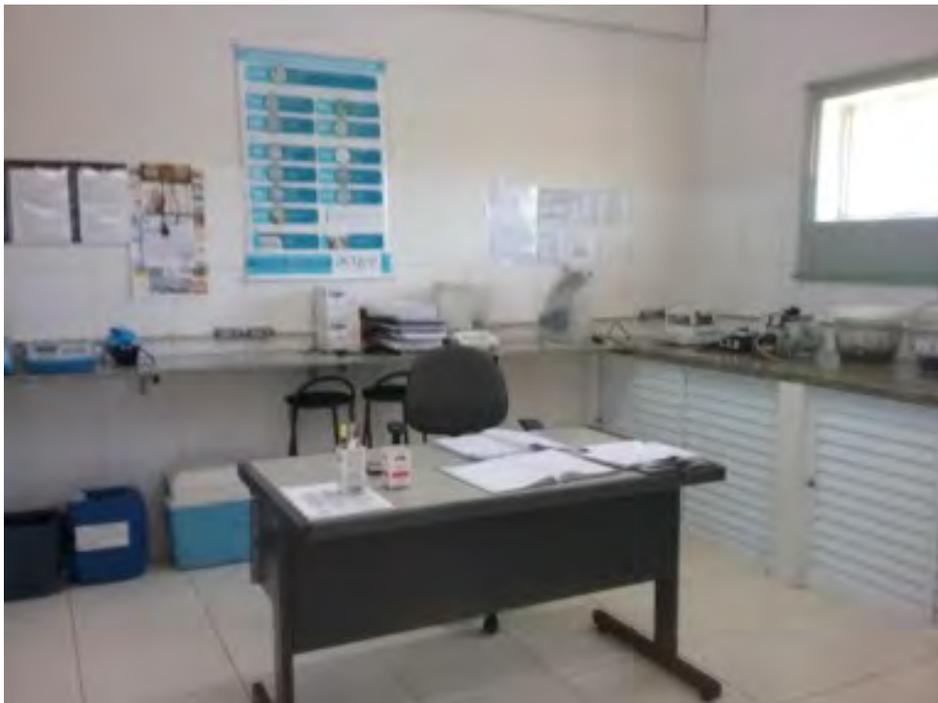
**Imagem(5)**

**Descrição(5):** Laboratório

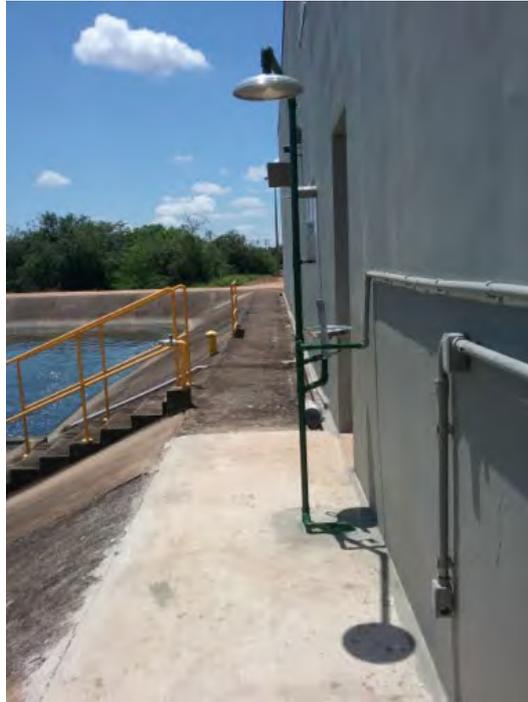
**Imagem(6)**

**Descrição(6):** Chuveiro de emergência

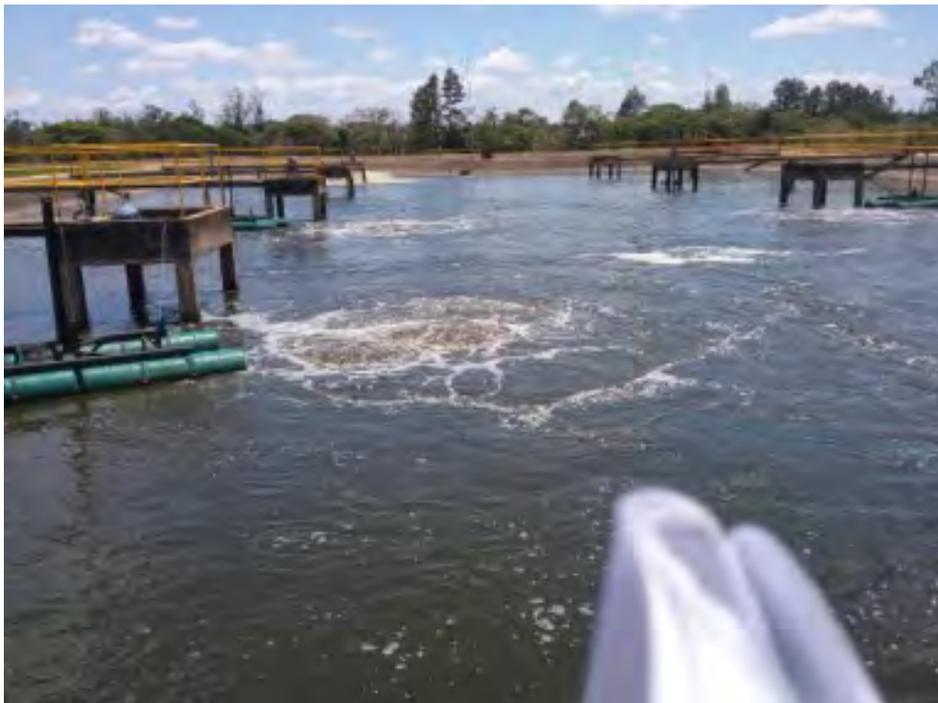
**Imagem(7)**

**Descrição(7):** Tanque de aeração

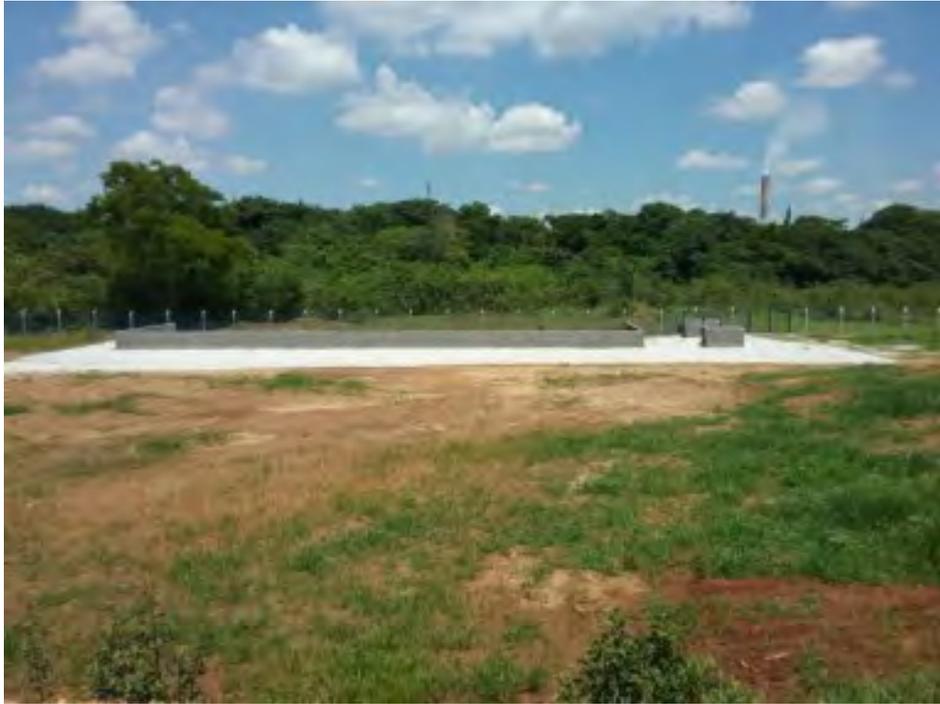
**Imagem(8)**

**Descrição(8):** Tanque de contato recém construído

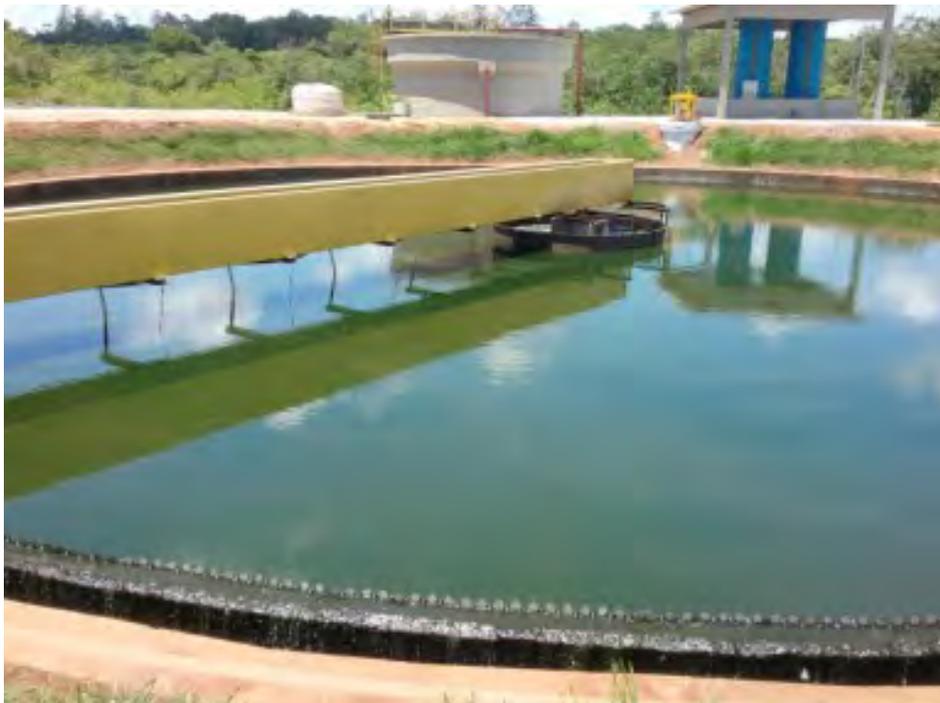
**Imagem(9)**

**Descrição(9):** Decantador

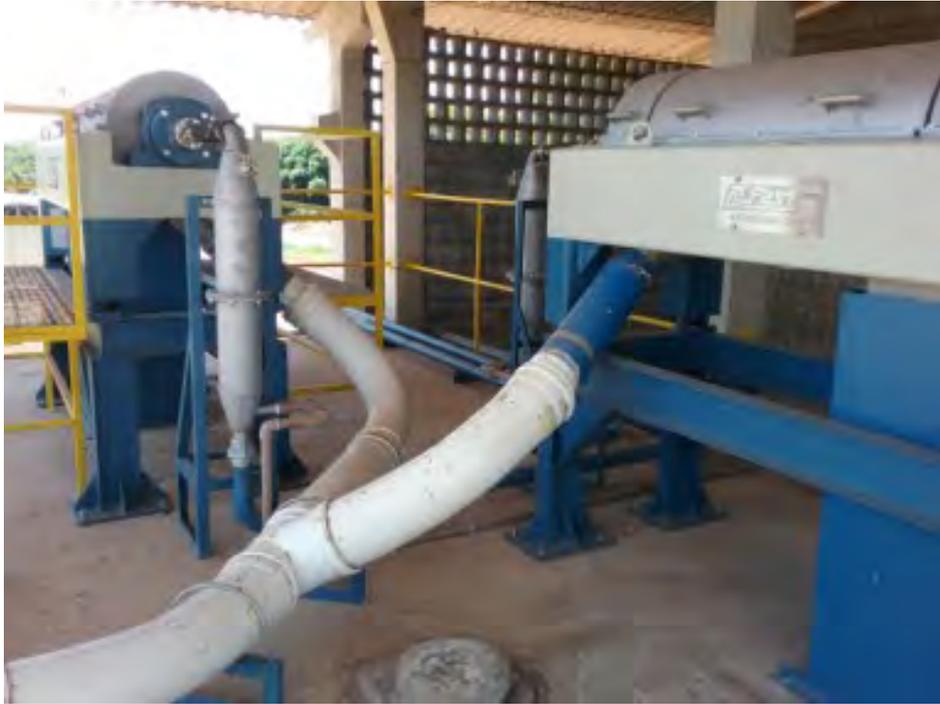
**Imagem(10)**

**Descrição(10):** Centrífuga de lodo

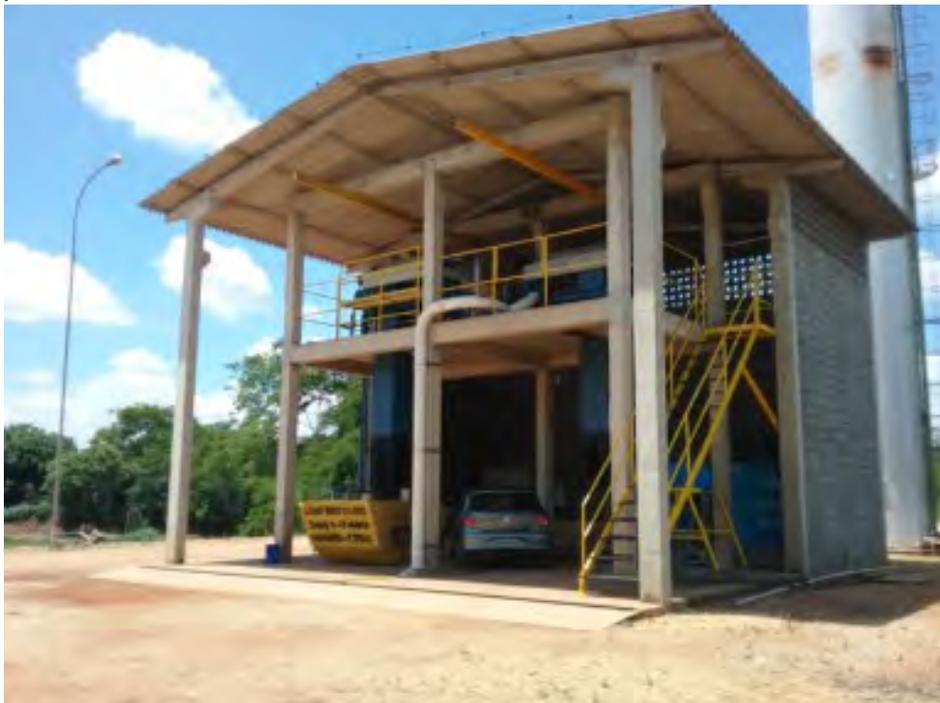
**Imagem(11)**

**Descrição(11):** Casa da centrífuga

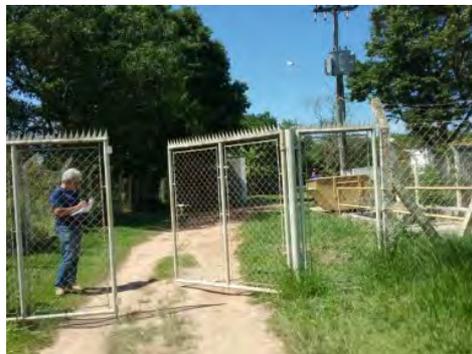
**Imagem(1)**

**Descrição(1):** Vista geral da ETE

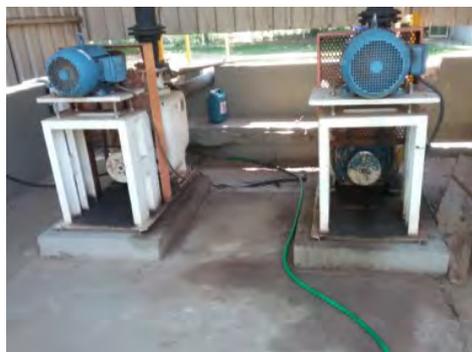
**Imagem(2)**

**Descrição(2):** Estação elevatória

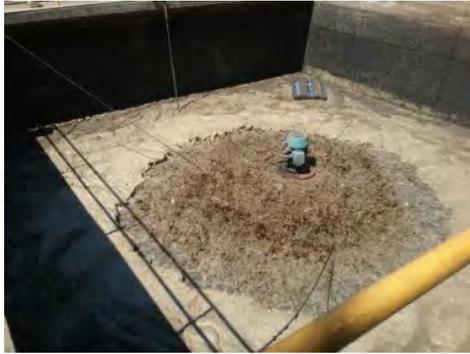
**Imagem(3)**

**Descrição(3):** Tanque de aeração

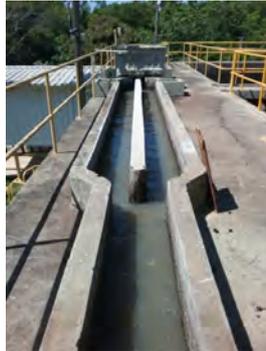
**Imagem(4)**

**Descrição(4):** Canal de entrada

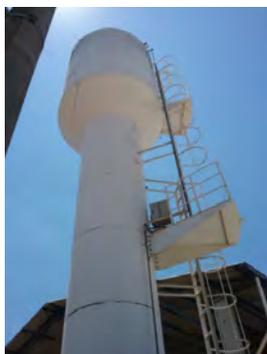
**Imagem(1)**

**Descrição(1):** Vista geral do reservatório

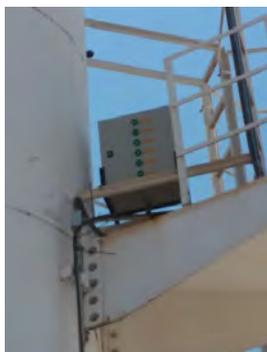
**Imagem(2)**

**Descrição(2):** Medidor de nível

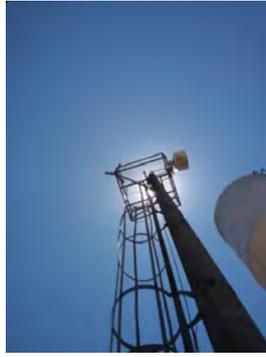
**Imagem(3)**

**Descrição(3):** Para-raio

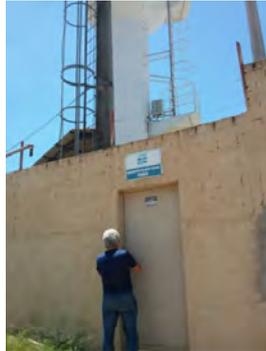
**Imagem(4)**

**Descrição(4):** Vista geral da área

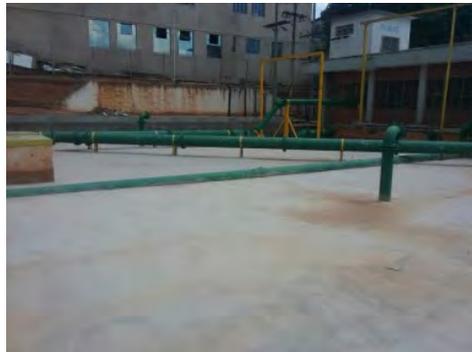
**Imagem(1)**

**Descrição(1):** Reservatório Vila Paraíso

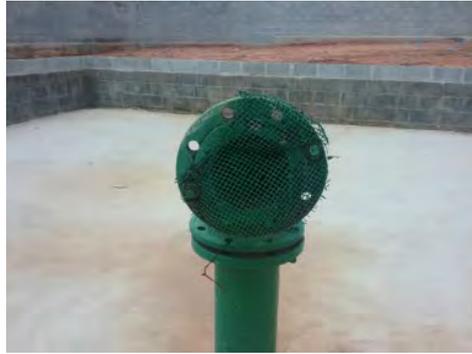
**Imagem(3)**

**Descrição(3):** Tela de proteção

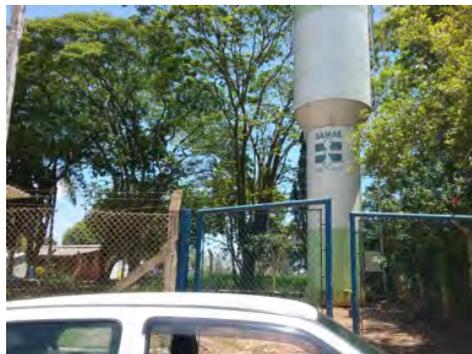
**Imagem(1)**

**Descrição(1):** Vista geral da área do Poço e Reservatório Samambaia

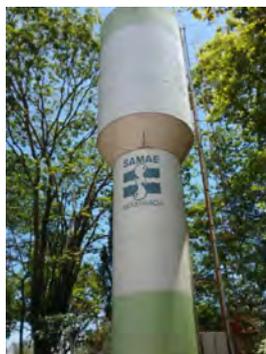
**Imagem(2)**

**Descrição(2):** Reservatório Samambaia

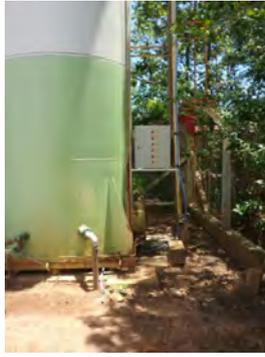
**Imagem(3)**

**Descrição(3):** Medidor de nível

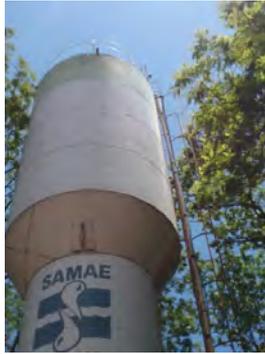
**Imagem(4)**

**Descrição(4):** Guarda-corpo

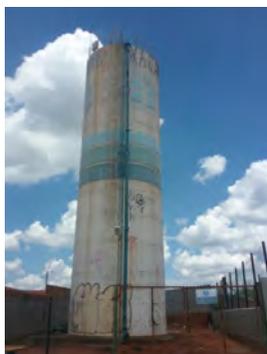
**Imagem(1)**

**Descrição(1):** Reservatório Jd. Parque Eucaliptos

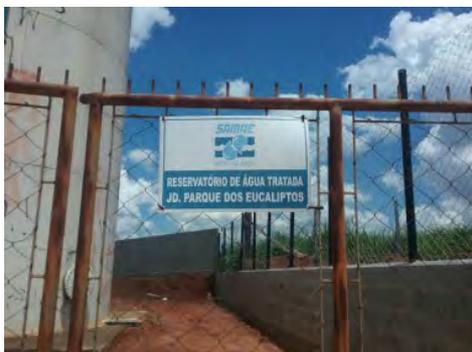
**Imagem(2)**

**Descrição(2):** Reservatório Jd Parque dos Eucaliptos

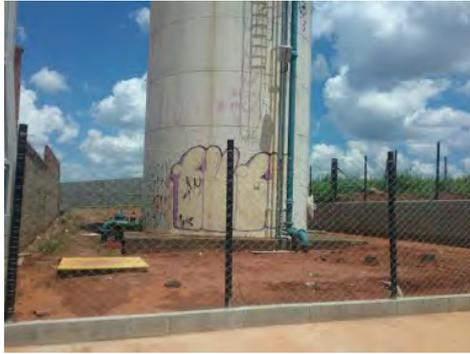
**Imagem(3)**

**Descrição(3):** Alambrado

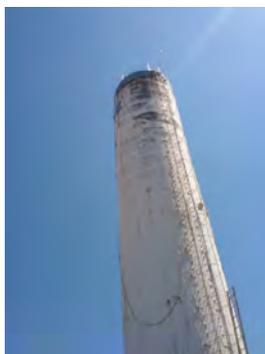
**Imagem(1)**

**Descrição(1):** Vista geral do reservatório

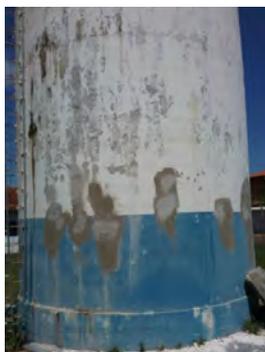
**Imagem(2)**

**Descrição(2):** Áreas em que estão sendo feitos reparos

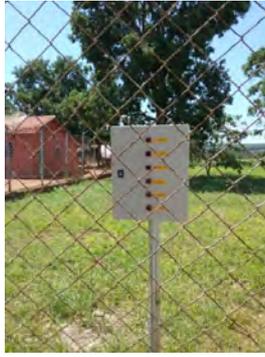
**Imagem(3)**

**Descrição(3):** Medidor de nível

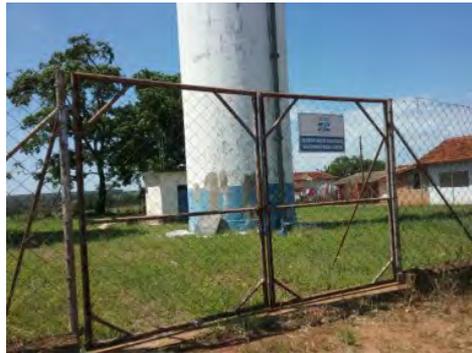
**Imagem(4)**

**Descrição(4):** Área do reservatório

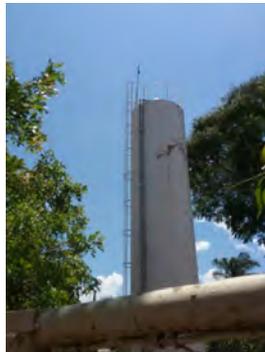
**Imagem(1)**

**Descrição(1):** Reservatório elevado

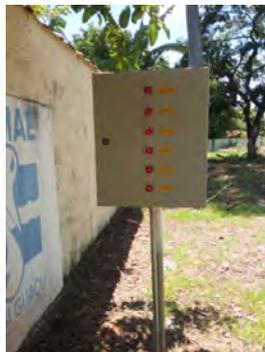
**Imagem(2)**

**Descrição(2):** Medidor de nível

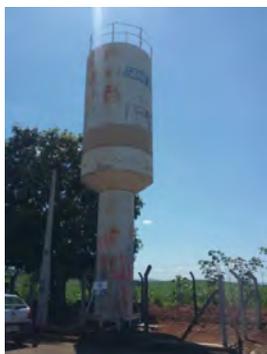
**Imagem(1)**

**Descrição(1):** Reservatório Jd Santa Josefina

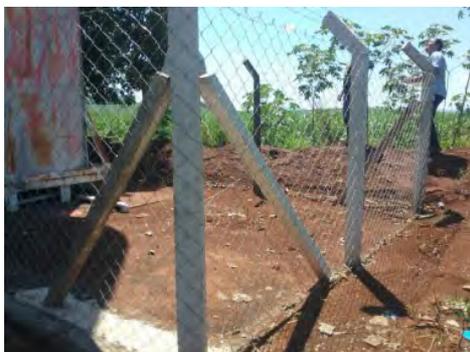
**Imagem(2)**

**Descrição(2):** Alambrado

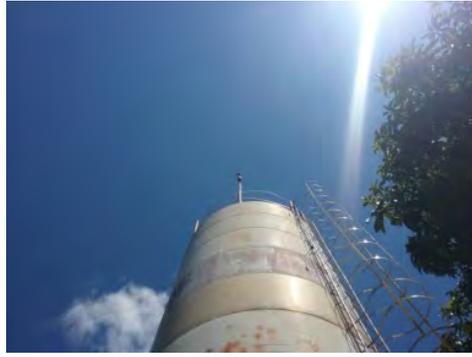
**Imagem(3)**

**Descrição(3):** Para-raio

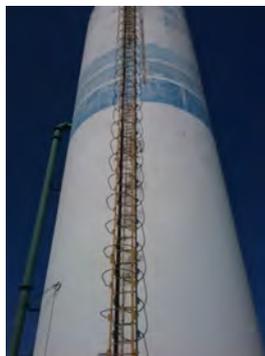
**Imagem(1)**

**Descrição(1):** Vista da escada

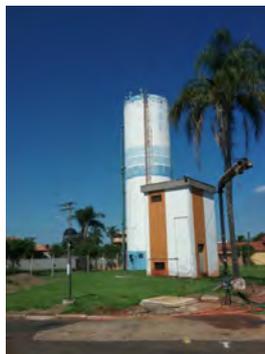
**Imagem(2)**

**Descrição(2):** Vista geral do reservatório

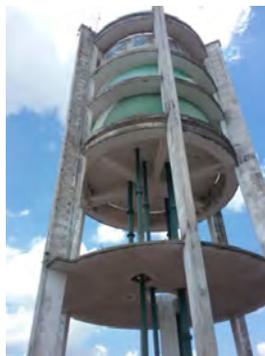
**Imagem(1)**

**Descrição(1):** Vista geral do reservatório elevado

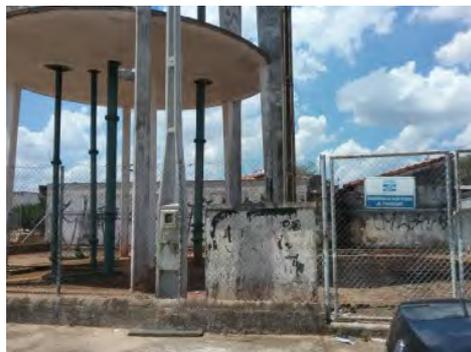
**Imagem(2)**

**Descrição(2):** Vista geral da área com identificação

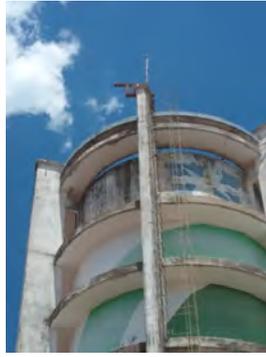
**Imagem(3)**

**Descrição(3):** Vista da escada e para-raio

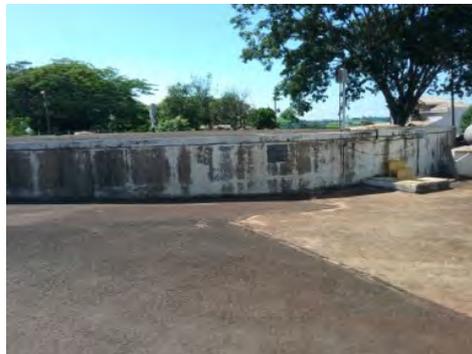
**Imagem(1)**

**Descrição(1):** Vista geral do reservatório

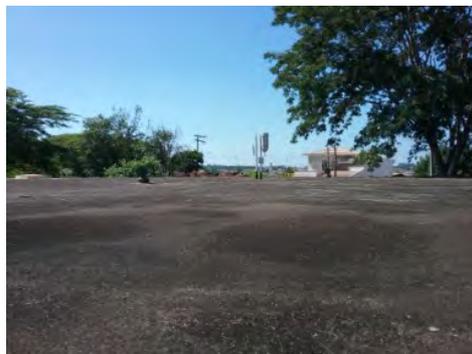
**Imagem(2)**

**Descrição(2):** Vista da parte superior

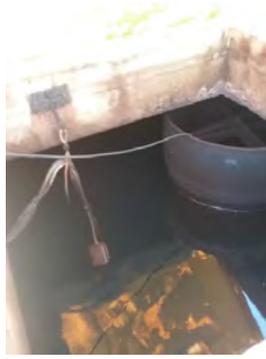
**Imagem(3)**

**Descrição(3):** Detalhe do extravasador interno

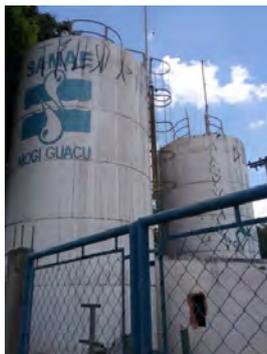
**Imagem(1)**

**Descrição(1):** Vista geral dos reservatórios

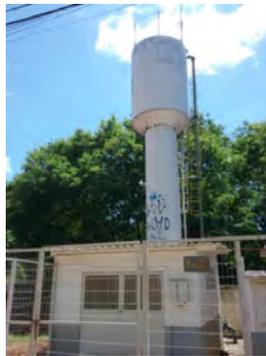
**Imagem(1)**

**Descrição(1):** Reservatório Jardim Alvorada

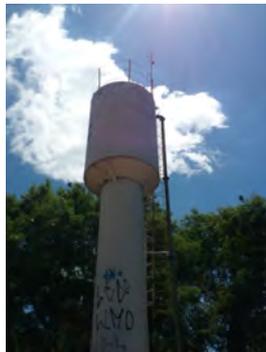
**Imagem(2)**

**Descrição(2):** Reservatório Jardim Alvorada
