**RELATÓRIO DE FISCALIZAÇÃO TÉCNICA DOS SISTEMAS DE ÁGUA E  
ESGOTO DO MUNICÍPIO DE  
MOGI MIRIM**

**PRESTADOR: SAAE - SERVIÇO AUTÔNOMO DE AGUA E ESGOTOS DE MOGI MIRIM**

**Relatório R5 – Continuação do Diagnóstico e Não Conformidades**

**Americana, maio de 2016**

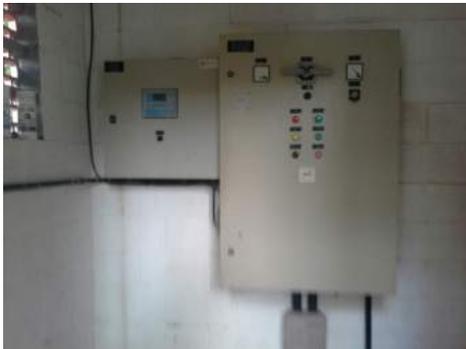
**Descrição(3):** Painel elétrico

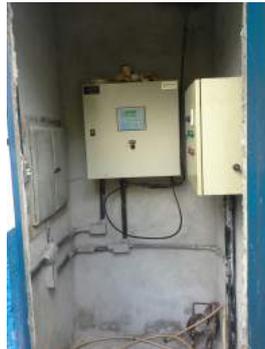
**Descrição(2):** Painel elétrico

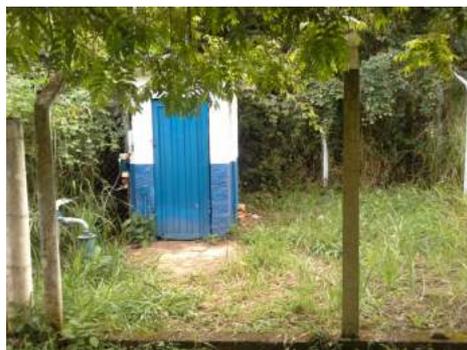
**Item 2.1**

**Item 2.1:** A área não está devidamente cercada (Art. 2º da Lei Federal 11.445/2007). Prazo: Em até 180 dias

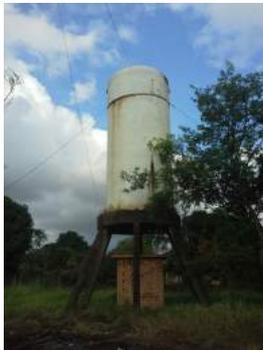
**Descrição(1):** Reservatório Cachoeira  
**Imagem(2)**

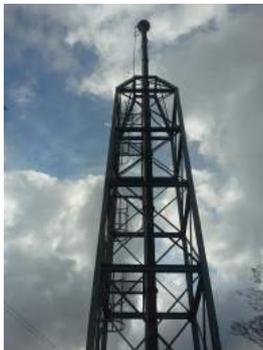
**Descrição(2):** Torre de Equilíbrio

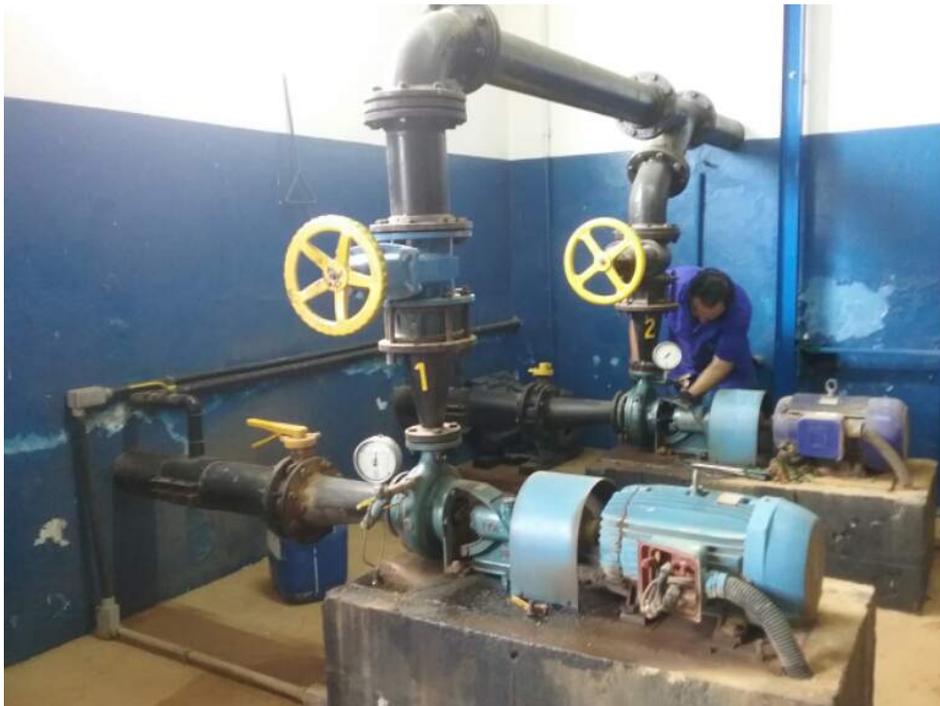
**Descrição(1):** Barrilete da EEAT

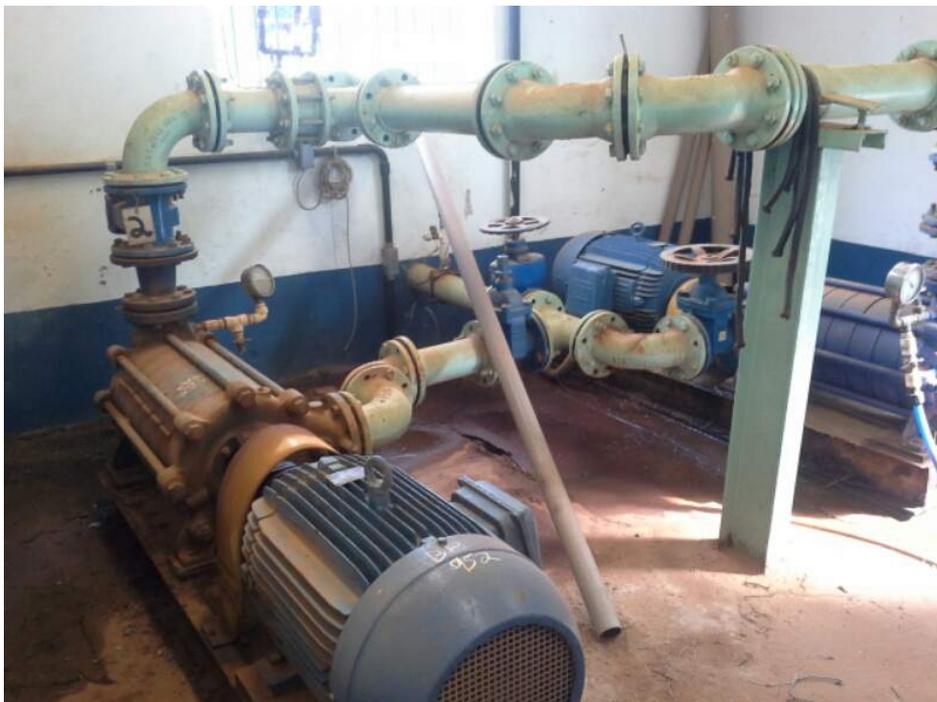
**Descrição(2):** Conjuntos de recalque

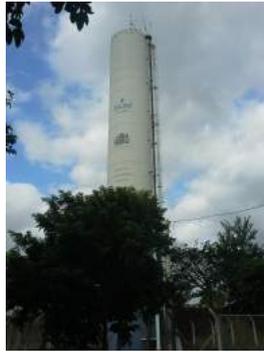
**Imagem(1)**

**Descrição(1):** Reservatório Martin Francisco

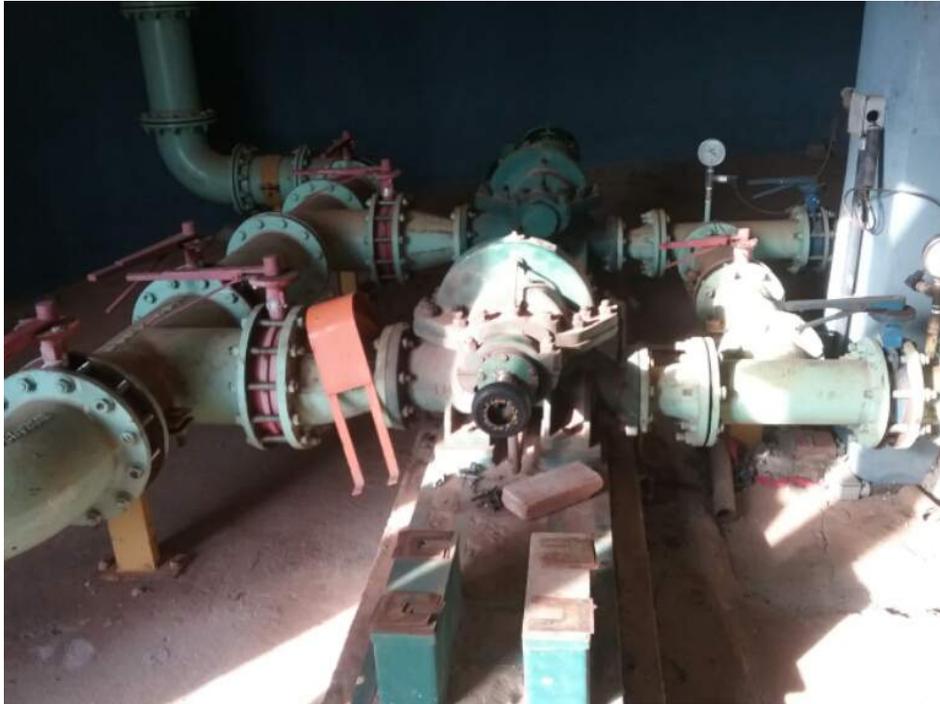
**Imagem(1)**

**Descrição(1):** Vista geral do sistema de bombeamento

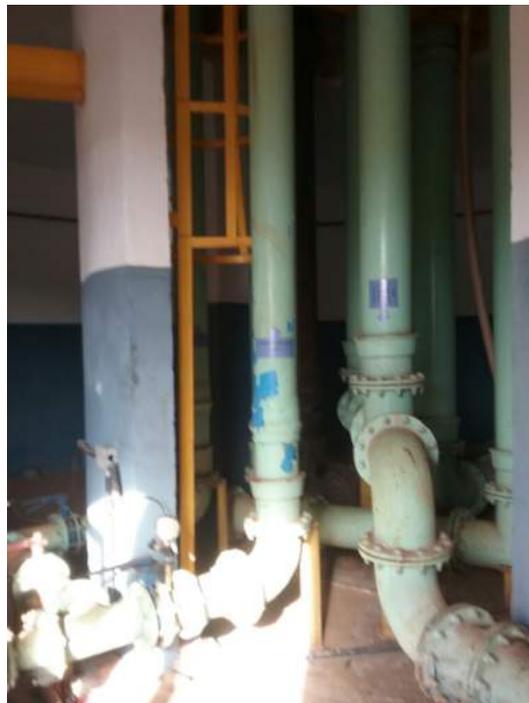
**Imagem(2)**

**Descrição(2):** Linha de recalque da EEAT

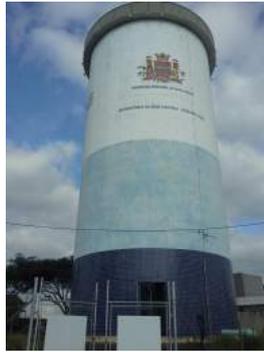
**Imagem(1)**

**Descrição(1):** Reservatório Bosque

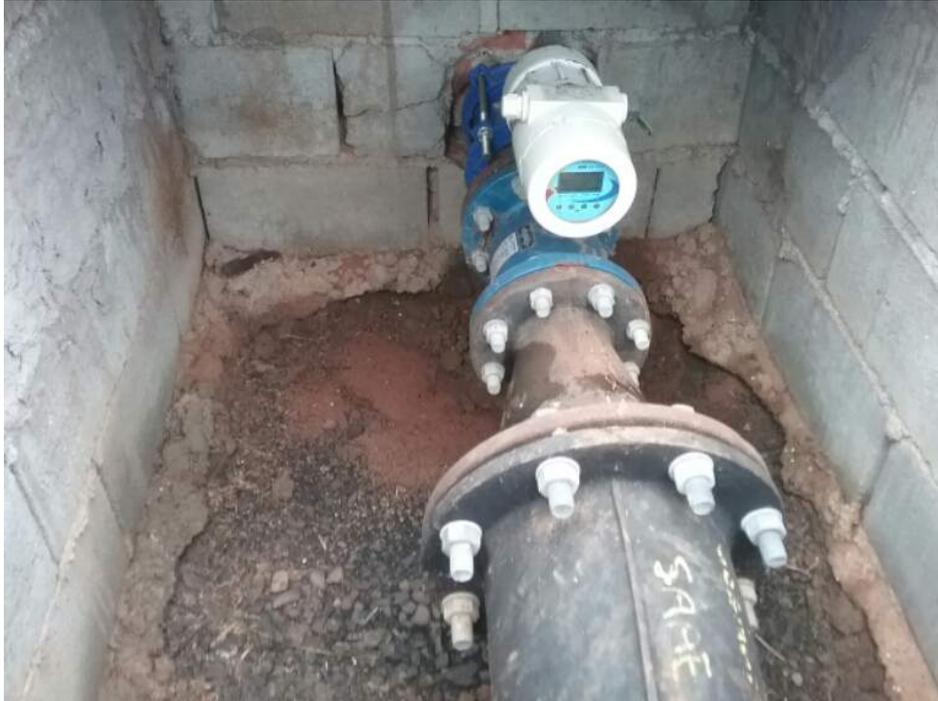
**Imagem(1)**

**Descrição(1):** Caixa do macromedidor de vazão

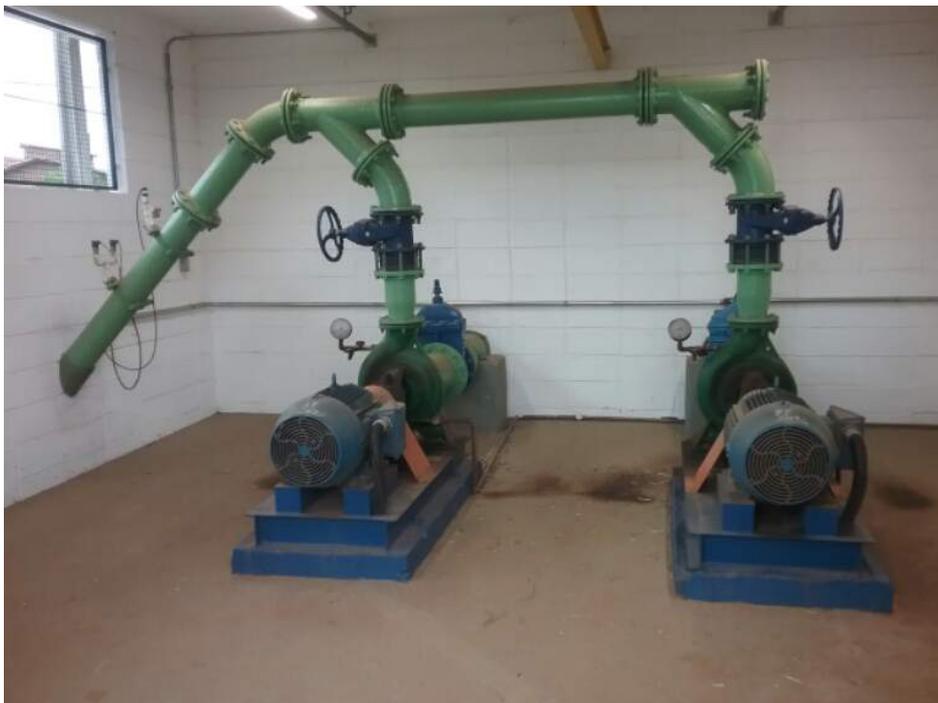
**Imagem(2)**

**Descrição(2):** Vista geral do barrilete da EEAT

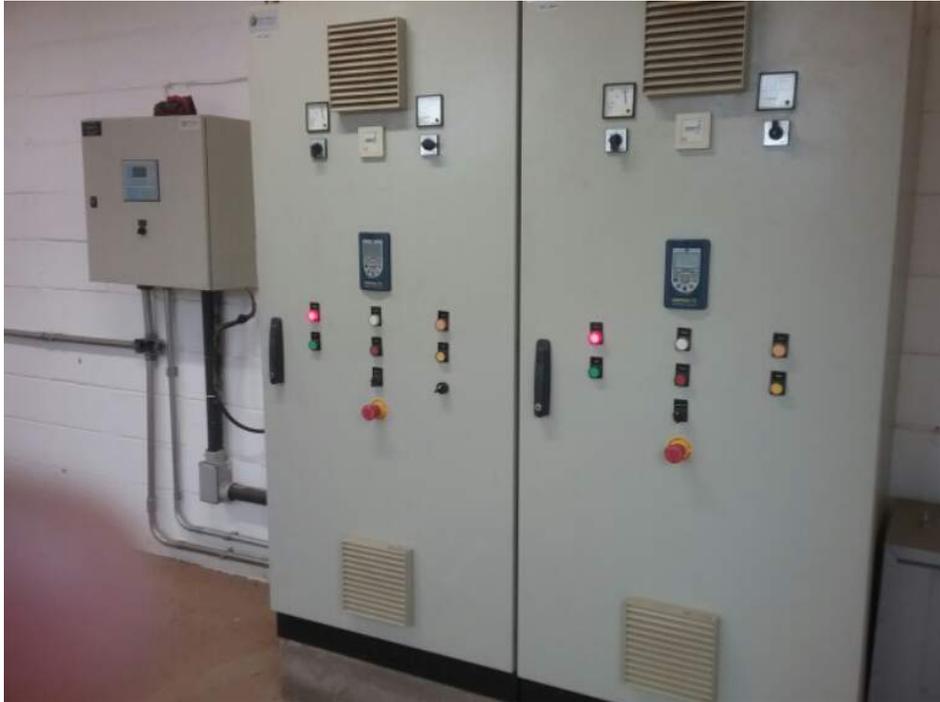
**Imagem(3)**

**Descrição(3):** Vista geral dos painéis elétricos

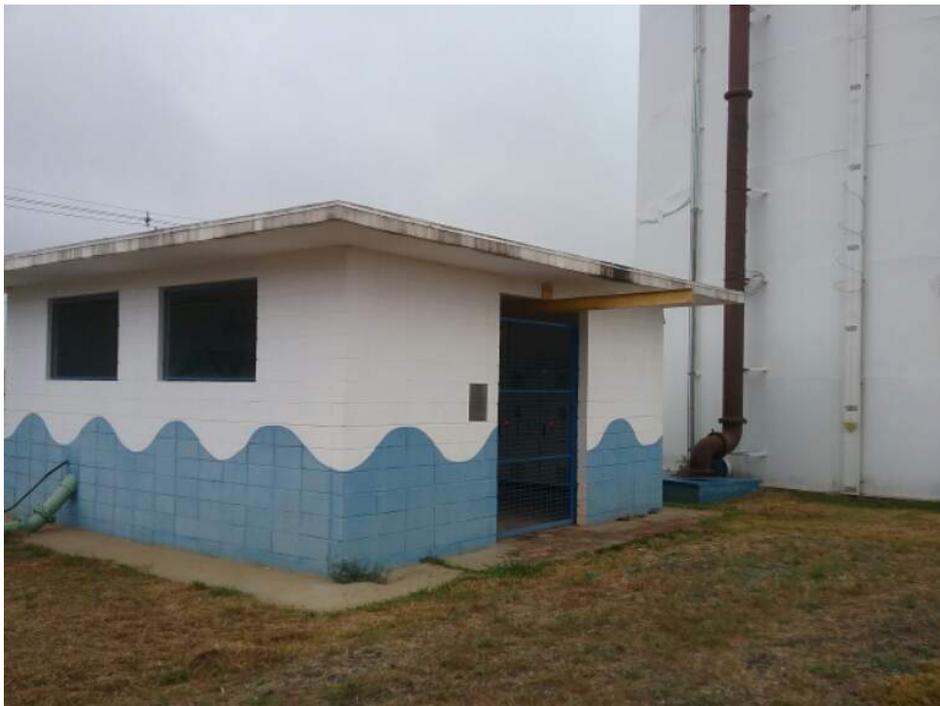
**Imagem(4)**

**Descrição(4):** Casa de bombas

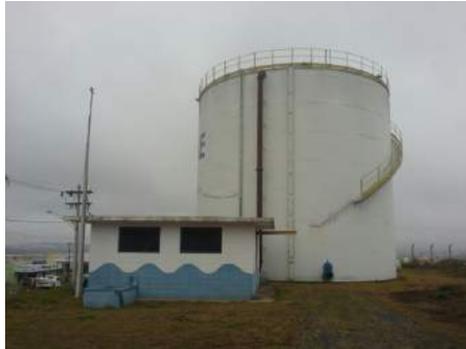
**Imagem(1)**

**Descrição(1):** Aspecto geral do reservatório Mirante

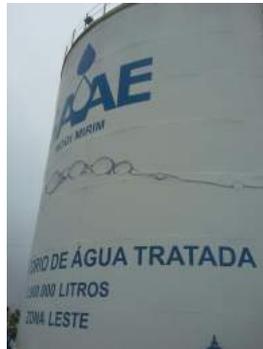
**Imagem(2)**

**Descrição(2):** Identificação

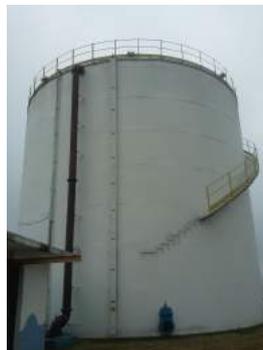
**Imagem(3)**

**Descrição(3):** Reservatório Mirante

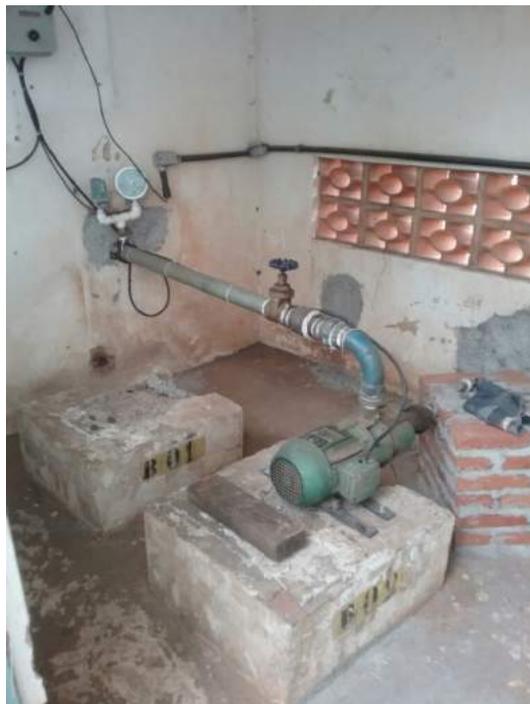
**Imagem(1)**

**Descrição(1):** Sistema de bombeamento

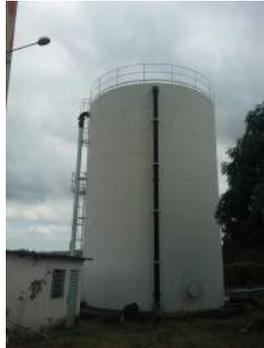
**Imagem(1)**

**Descrição(1):** Reservatório Parque da Empresa

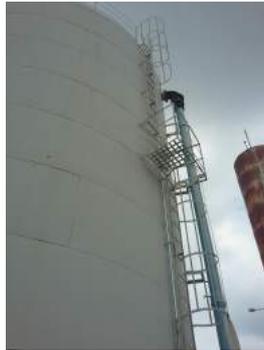
**Imagem(2)**

**Descrição(2):** Escada de acesso

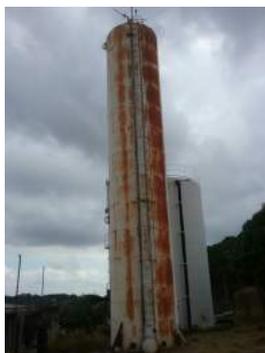
**Imagem(1)**

**Descrição(1):** Vista geral do reservatório

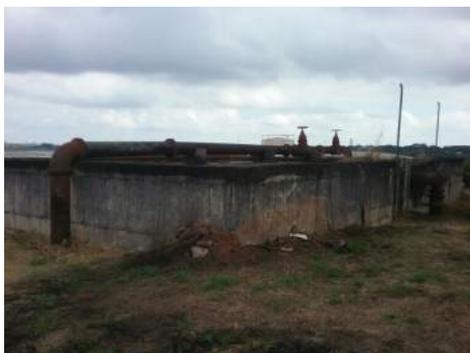
**Imagem(1)**

**Descrição(1):** Vista geral do Reservatório Semi-enterrado

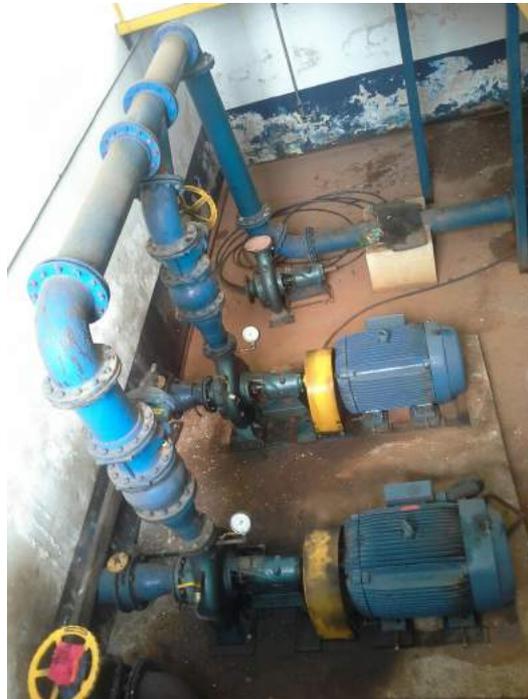
**Imagem(1)**

**Descrição(1):** Conjuntos de recalque

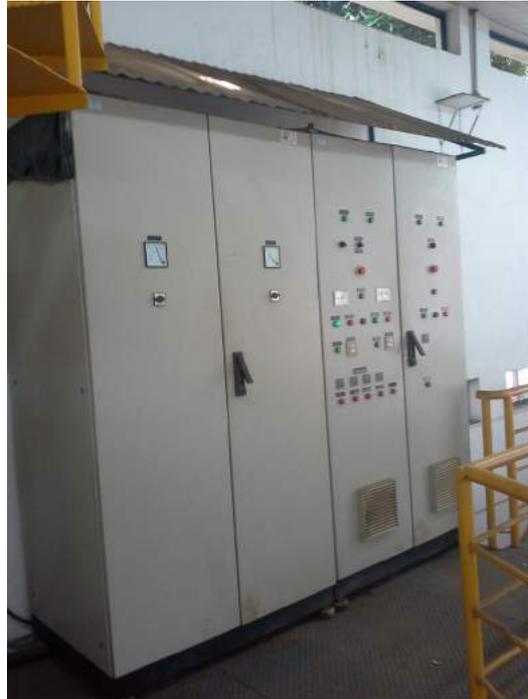
**Imagem(3)**

**Descrição(3):** Painel elétrico

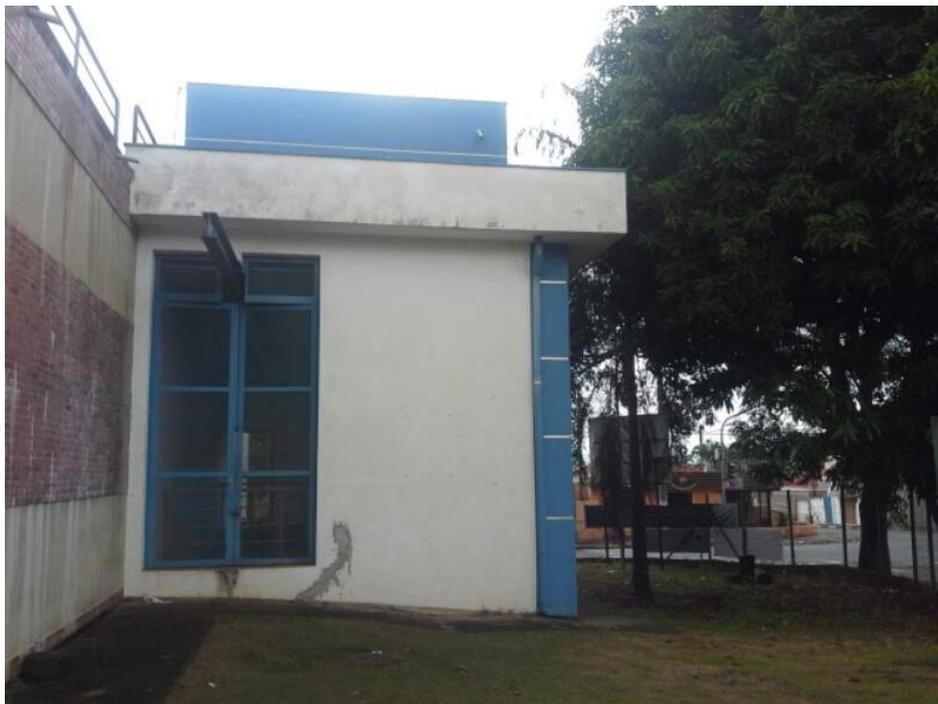
**Imagem(4)**

**Descrição(4):** Aspecto geral da EEAT Catarino Marangoni

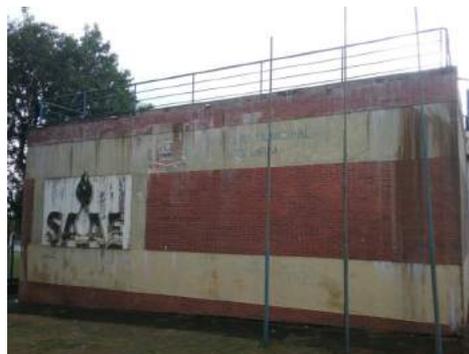
**Imagem(3)**

**Descrição (3):** Vista frontal do reservatório

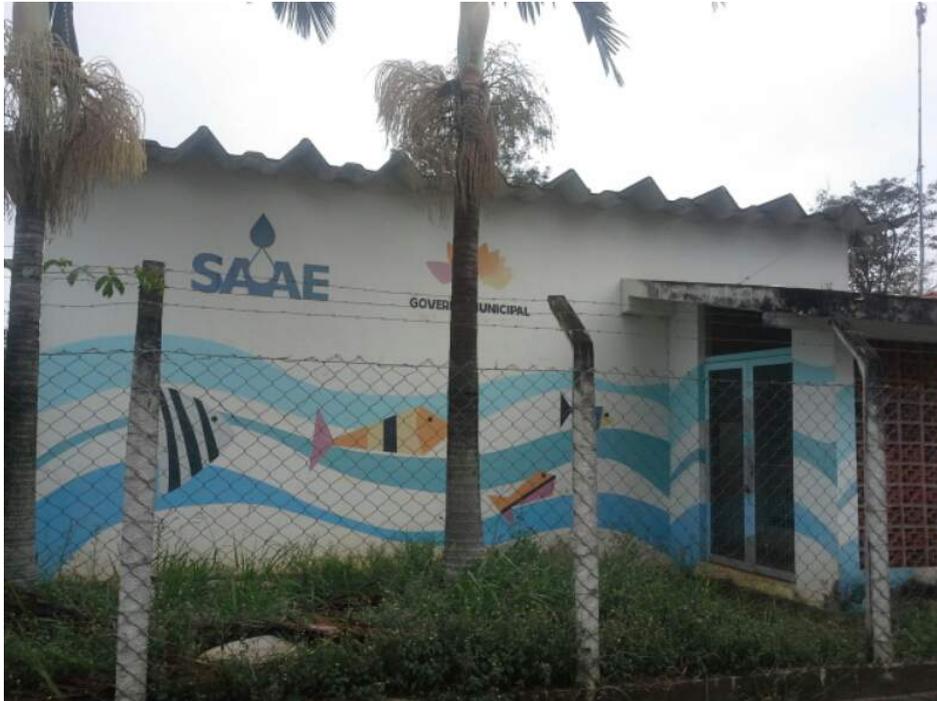
**Imagem(1)**

**Descrição(1):** Aspecto geral da EEAT Vila Dias

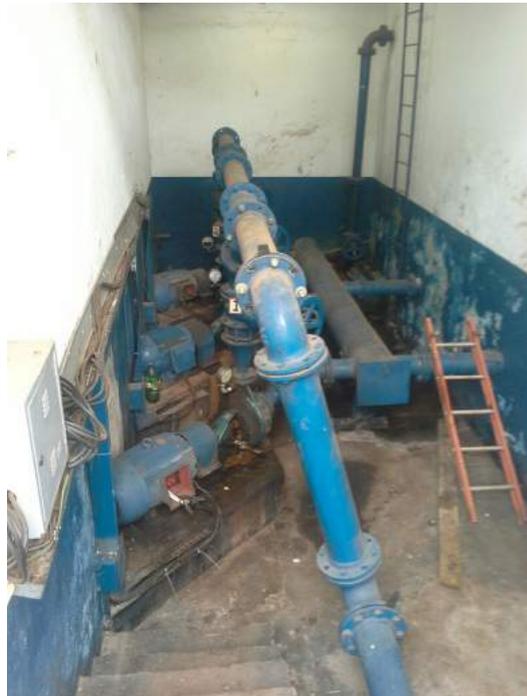
**Imagem(2)**

**Descrição(2):** Conjuntos de recalque

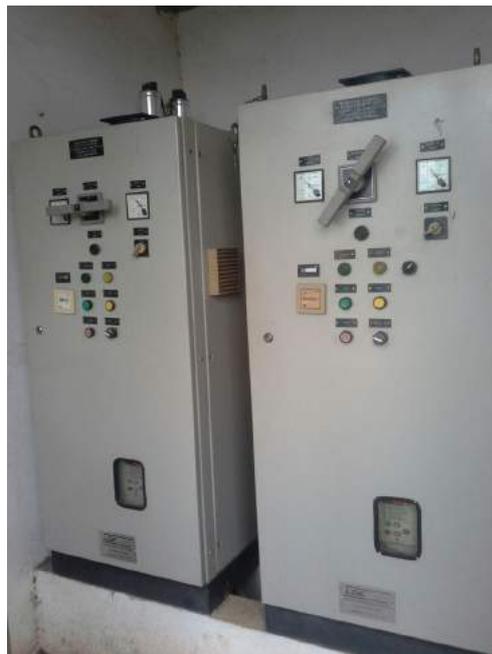
**Imagem(4)**

**Descrição(4):** Painel elétrico

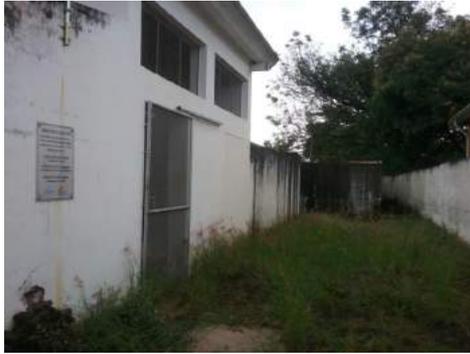
#### Imagem(4)

**Descrição(4):** Vista geral do Reservatório apoiado localizado nos fundos do terreno.

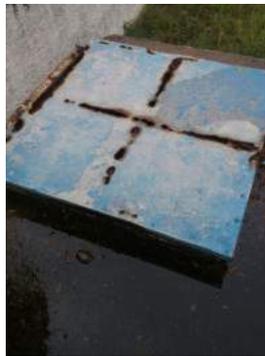
#### Item 6.10

**Item 6.10:** O reservatório sem tampas de inspeção em boas condições (Art. 5.13 da NBR 12217/1994). Prazo: Imediato

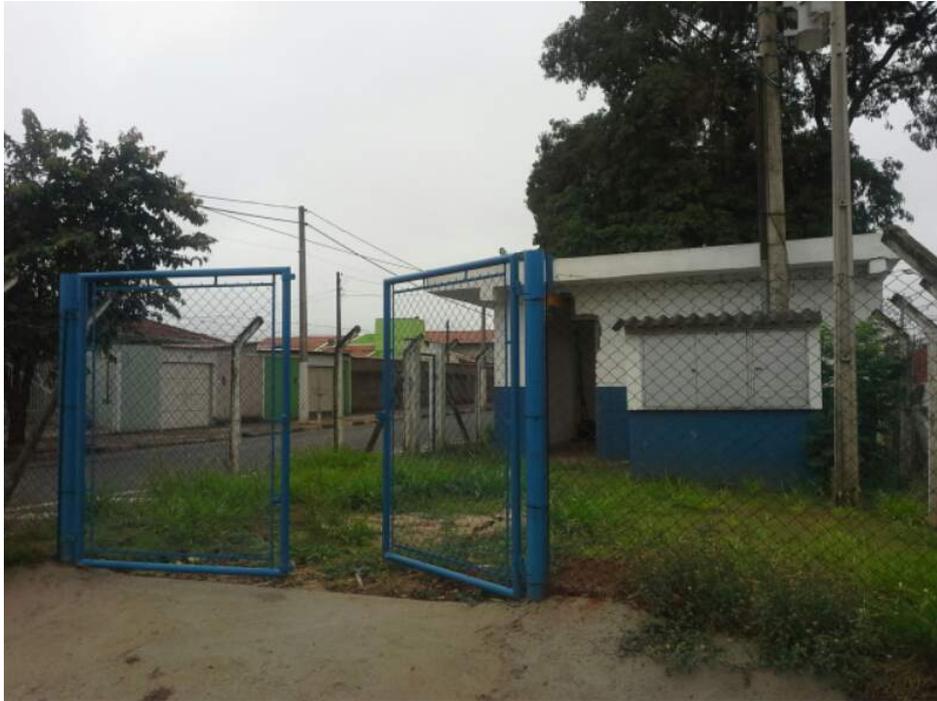
**Imagem(1)**

**Descrição(1):** Aspecto geral do Booster TG

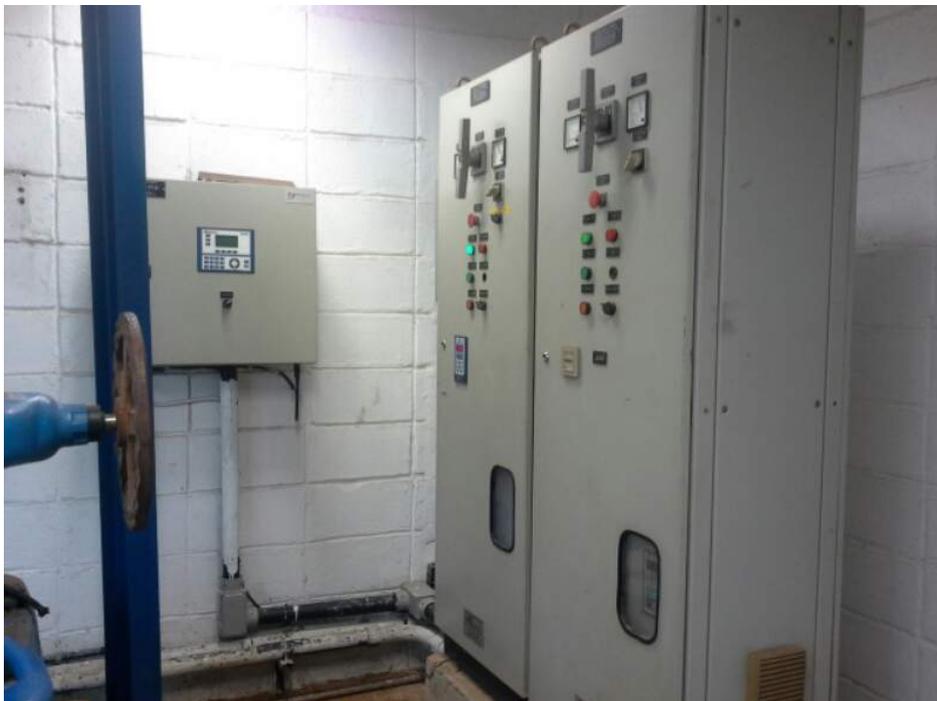
**Imagem(2)**

**Descrição(2):** Painel elétrico

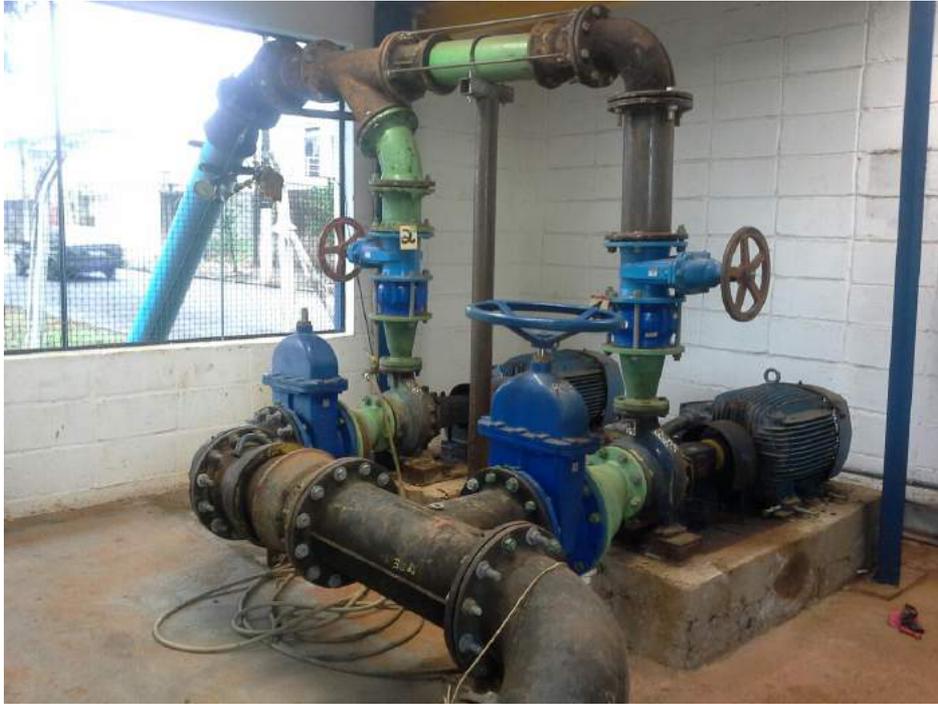
**Imagem(3)**

**Descrição(3):** Conjuntos de recalque

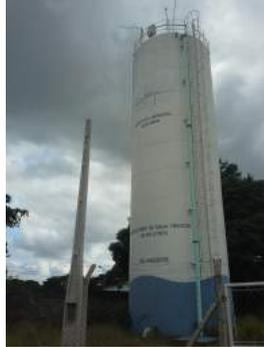
**Imagem(1)**

**Descrição(1):** Reservatório Sol Nascente

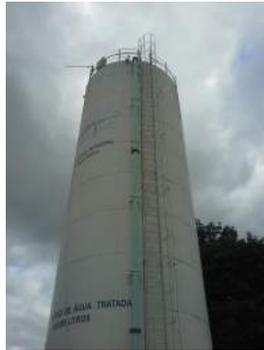
**Imagem(2)**

**Descrição(2):** Escada de acesso

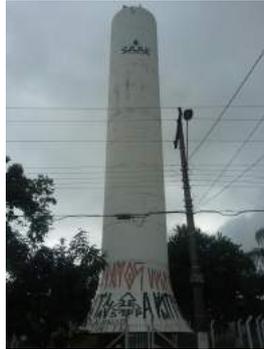
**Imagem(1)**

**Descrição(1):** Reservatório Sorvetão

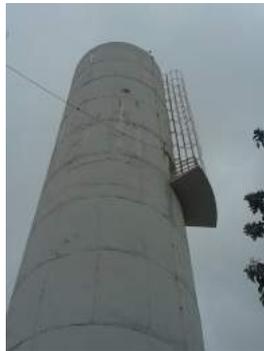
**Imagem(2)**

**Descrição(2):** Escada de acesso

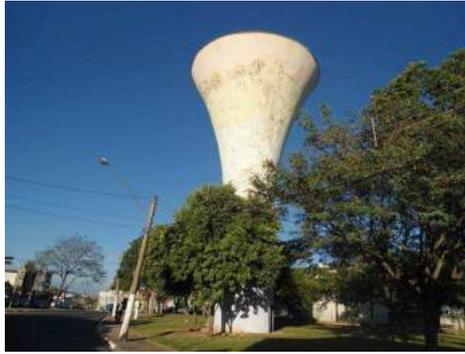
## Imagem(1)

**Descrição(1):** Reservatório Cálice

**Informações complementares:** Foram observados vários pontos com umidade e infiltração ao longo da parede do reservatório. Isso ocorre provavelmente devido a fissuras, trincas e carbonatação do concreto resultante da ineficiência do sistema de impermeabilização. A umidade por infiltrações pode levar à deterioração da camada externa do concreto e conseqüente corrosão da armadura, podendo comprometer a estrutura.

Recomenda-se intervenção técnica especializada para eliminar as infiltrações e impedir o avanço dessa patologia com intuito de garantir a estanqueidade e vida útil da estrutura e qualidade da água reservada.

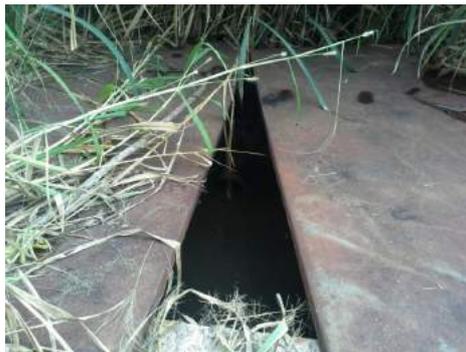
**Imagem(1)**

**Descrição (1):** Chegada do esgoto bruto

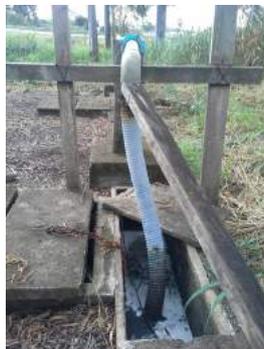
**Imagem(3)**

**Descrição (3):** EEEB Distrito II

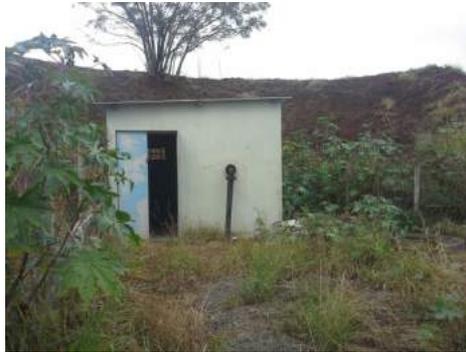
**Imagem(1)**

**Descrição (1):** Aspecto geral da EEEB Buraiama II

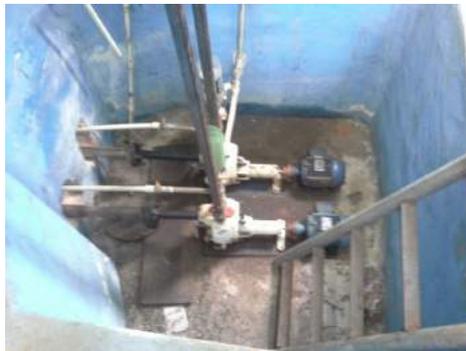
**Imagem(2)**

**Descrição (2):** Conjuntos de recalque

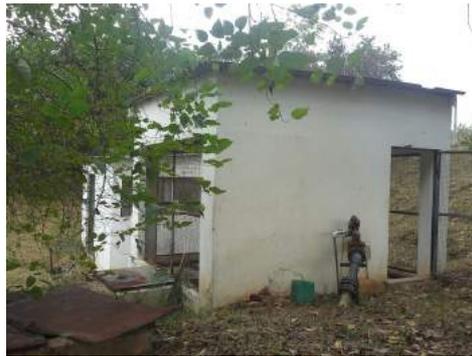
**Imagem(1)**

**Descrição (1):** Aspecto geral da EEEB Parque Real II

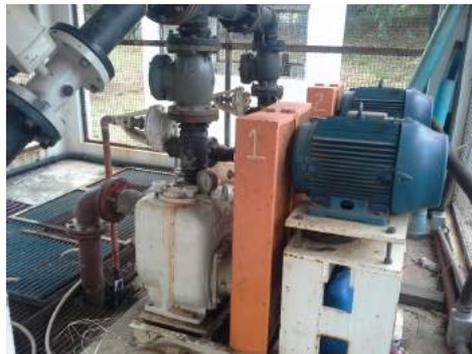
**Imagem(2)**

**Descrição (2):** Conjuntos de recalque

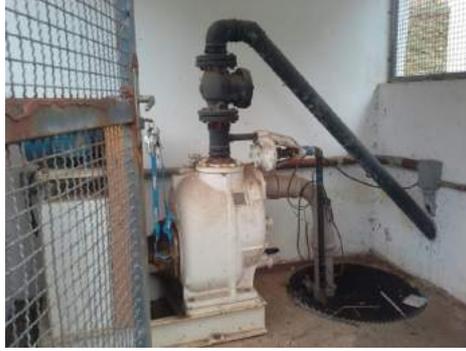
**Imagem (3)**

**Descrição (3):** Conjunto de recalque

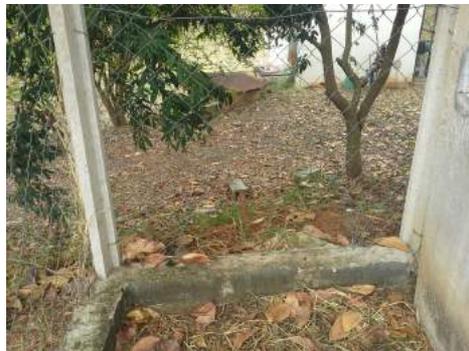
**Item 7.1**

**Item 7.1:** A área não está devidamente cercada (Art. 2º da Lei Federal 11.445/2007). Prazo: Em até 180 dias

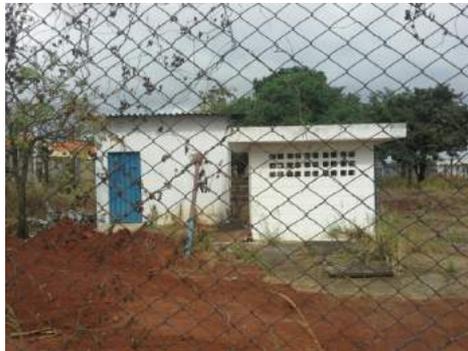
**Imagem(1)**

**Descrição (1):** Aspecto geral da EEEB Parque Imprensa

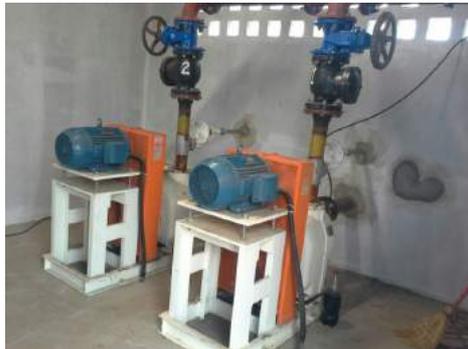
**Imagem(2)**

**Descrição (2):** Conjuntos recalque

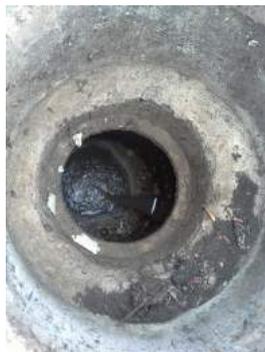
**Imagem(1)**

**Descrição (1):** Chegada esgoto

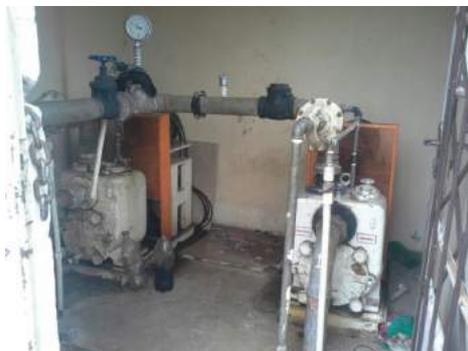
**Imagem(2)**

**Descrição (2):** Conjuntos recalque

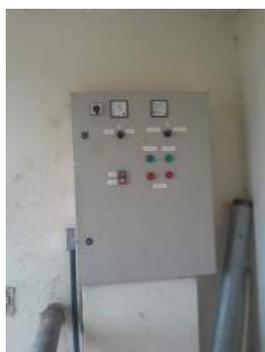
**Imagem(3)**

**Descrição (3):** Painel elétrico

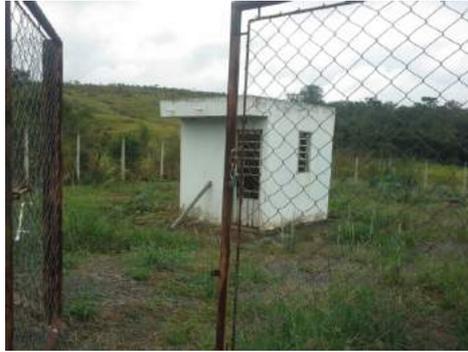
**Imagem (4)**

**Descrição (4):** Aspecto geral da EEEB Jardim Quartieri

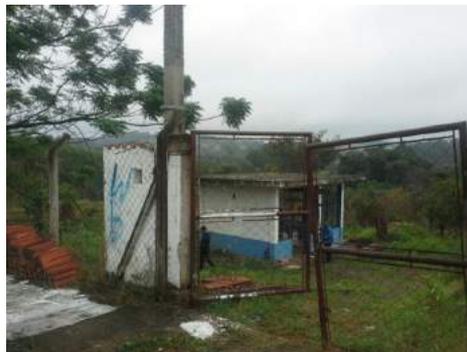
**Imagem(1)**

**Descrição (2):** Aspecto geral da EEEB Linda Chaib

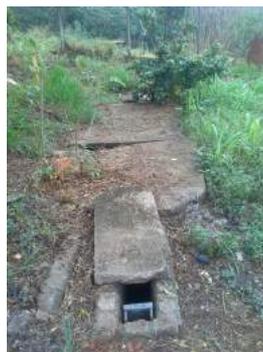
**Imagem(2)**

**Descrição (2):** Gradeamento

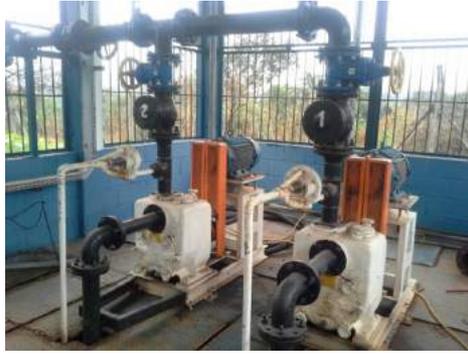
**Imagem (3)**

**Descrição (3):** Conjuntos de recalque

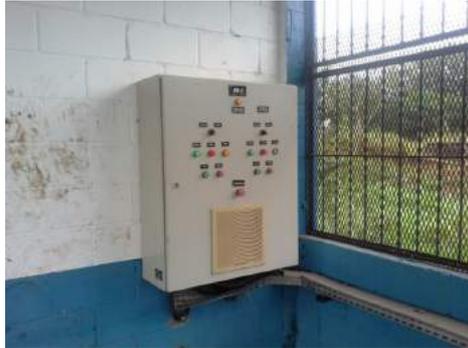
**Imagem(4)**

**Descrição (4):** Painel elétrico
