**RELATÓRIO DE FISCALIZAÇÃO TÉCNICA DOS SISTEMAS DE ÁGUA E  
ESGOTO DO MUNICÍPIO DE  
PIRACICABA**

**PRESTADOR: SEMAE – SERVIÇO MUNICIPAL DE ÁGUA E ESGOTO**

**Relatório R5 – Continuação do Diagnóstico e Não Conformidades**

**Americana, fevereiro de 2016**

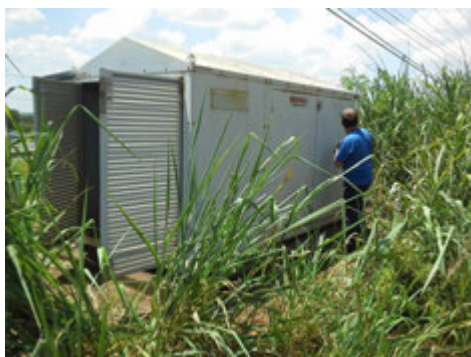
**Imagem(1)**

**Descrição(1):** Casa de bombas tipo módulos compacto que abriga o conjunto motobombas do Booster UNINORTE e de seu painel elétrico de comando por telemetria

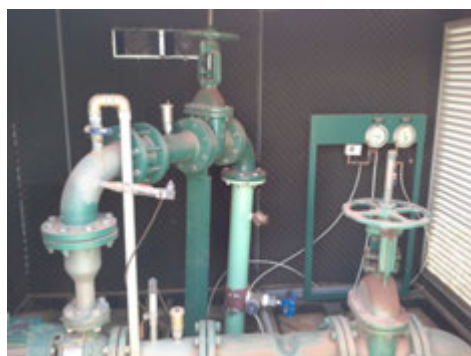
**Imagem(2)**

**Descrição(2):** Vista geral do Conjunto moto bomba do Booster, barrilete de sucção e de recalque, registros e válvulas, medidores de pressão de recalque e de sucção.

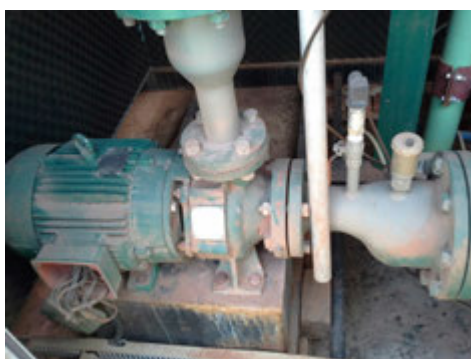
**Imagem(3)**

**Descrição(3):** Detalhe do Conjunto moto bomba do Booster UNINORTE  
**Imagem(4)**

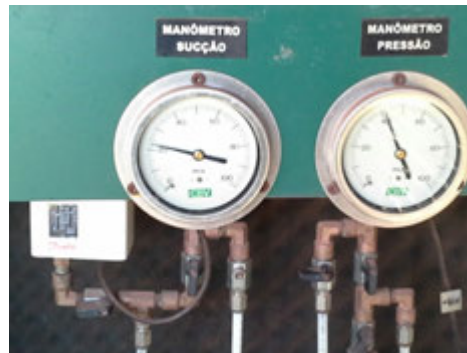
**Descrição(4):** Detalhe dos manômetros de pressão e de sucção  
**Imagem(5)**

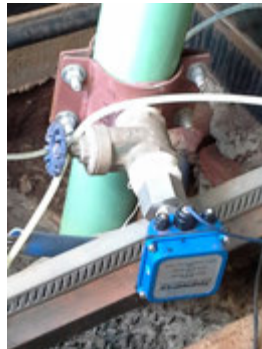
**Descrição(5):** Detalhe do Registro e do Medidor de vazão de inserção que transmite as medidas por telemetria à CCO na Sede do SEMAE.

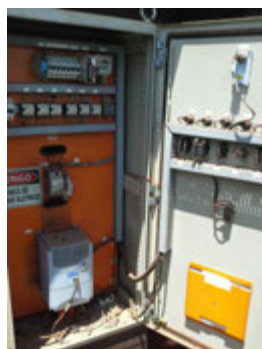
**Imagem(7)**

**Descrição(7):** Vista interna do painel de comando elétrico

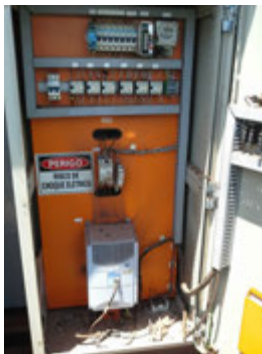
**Imagem(8)**

**Descrição(8):** Vista do interior do Painel Elétrico de Comando do Booster.

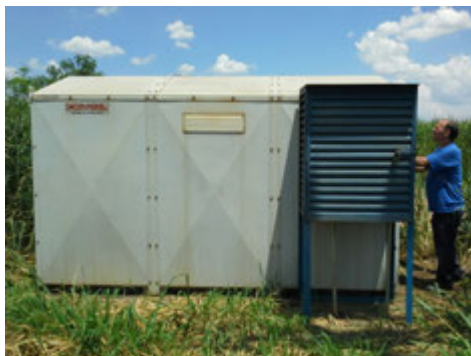
**Imagem(9)**

**Descrição(9):** Módulo compacto, modular, pré fabricado de uma EEAT- Booster , instalado no local conforme projetado pelo SEMAE.

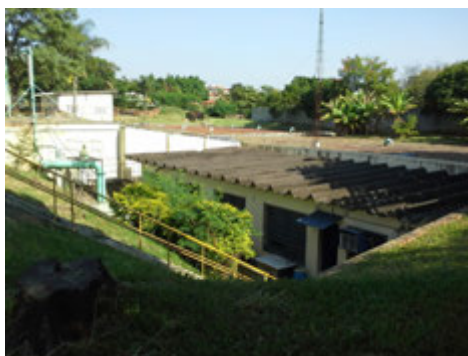
**Imagem(1)**

**Descrição(1):** Vista geral da Casa de máquinas que abriga as EEATS Boa Esperança, Ártemis e Lago Azul

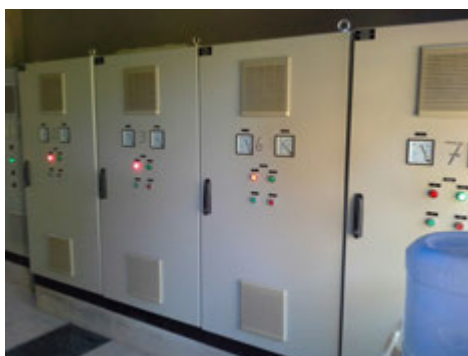
**Imagem(2)**

**Descrição(2):** Painéis Elétricos de comando dos conjuntos motobombas das 03 (três) EEATs

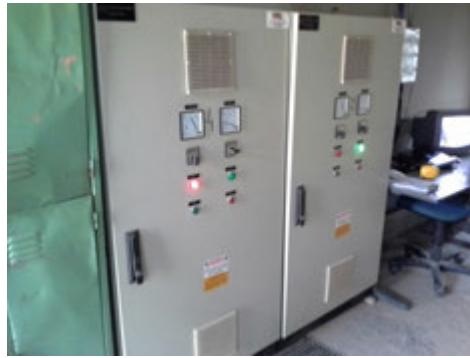
**Imagem(3)**

**Descrição(3):** Outros dois Painéis Elétricos.

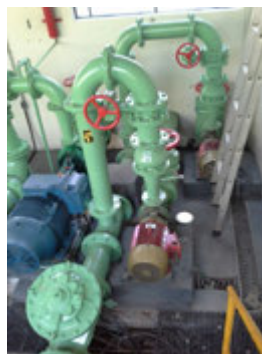
**Imagem(5)**

**Descrição(5):** Dois Conjuntos motobombas de menor potência elétrica e de vazão (motores 4 e 5) das EEATS de Ártemis e do Lago Azul.

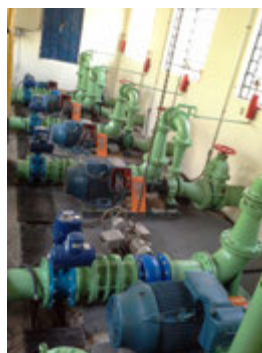
**Imagem(6)**

**Descrição(6):** 04 (quatro) Conjuntos motobombas maiores, da EEAT Boa Esperança (motores 1, 2, 3 e 7).

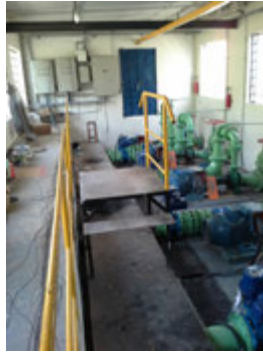
**Imagem(7)**

**Descrição(7):** Vista geral da Casa de Máquinas mostrando os detalhes da iluminação e ventilação naturais, corrimões nas passarelas e escadas e trilho da monovia para sacar os conjuntos motobombas para a realização de manutenção.

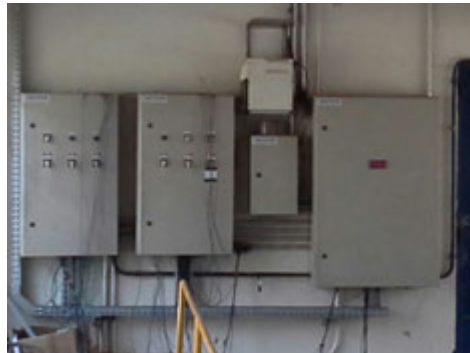
**Imagem(8)**

**Descrição(8):** Vista do conjunto de painéis Elétricos e eletrônicos da trás missão de dados de vazão por telemetria à CCB na Sede do SEMAE.

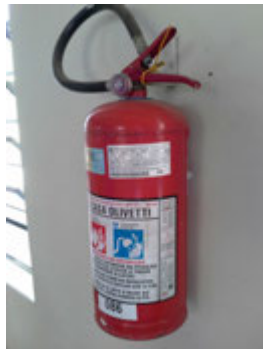
**Imagem(9)**

**Descrição(9):** Extintor de incêndio com a carga dentro do prazo de validade.

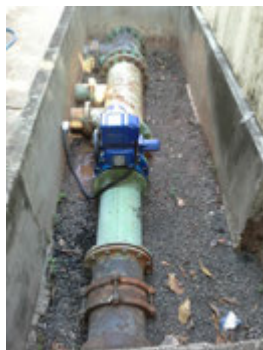
**Imagem(10)**

**Descrição(10):** Barrilete de alimentação de água tratada do Reservatório semienterrado para as EEATS com o macro medidor de vazão de saída do Reservatório.

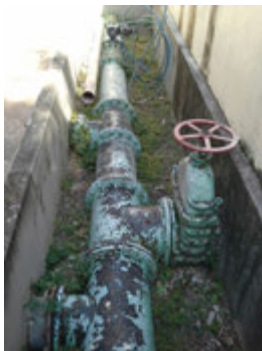
**Imagem(11)**

**Descrição(11):** Outra vista do barrilete de alimentação das EEAATs

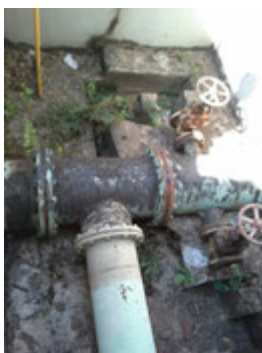
**Imagem(12)**

**Descrição(12):** Caixa de inspeção com a tubulação e registros de manobras das vazões

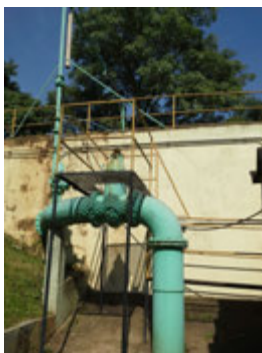
**Imagem(13)**

**Descrição(13):** Tubulação de entrada de alimentação do Reservatório Semienterrado do Sistema Balbo

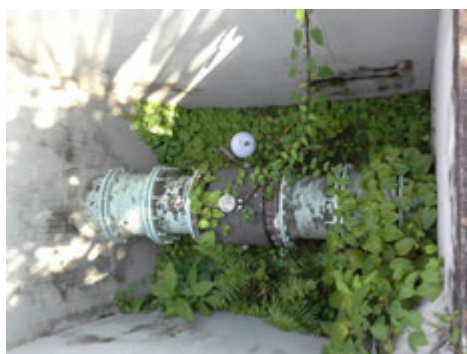
**Imagem(14)**

**Descrição(14):** Macro medidor de vazão de entrada nos Reservatórios Semienterrados.

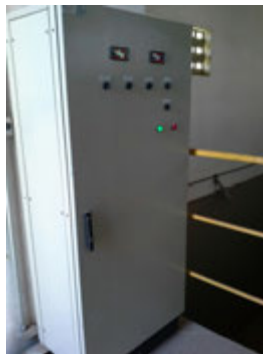
**Imagem(1)**

**Descrição(1):** Painéis de Comando Elétrico dos Conjuntos motobombas

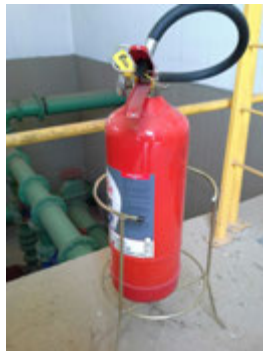
**Imagem(2)**

**Descrição(2):** Extintor de incêndio

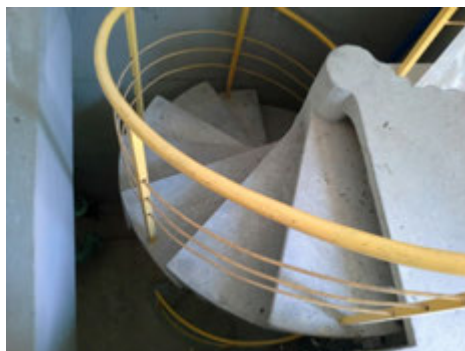
**Imagem(3)**

**Descrição(3):** Escada de acesso segura com corrimões

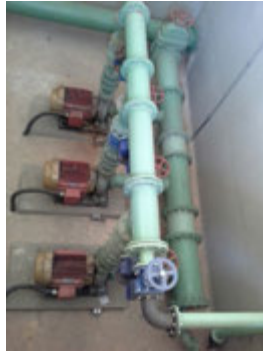
**Imagem(4)**

**Descrição(4):** Os conjuntos motobombas e barrilete da tubulação de recalque

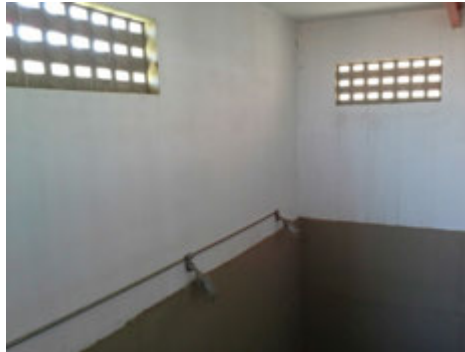
**Imagem(5)**

**Descrição(5):** Vista da casa de bombas com detalhes da iluminação e ventilação

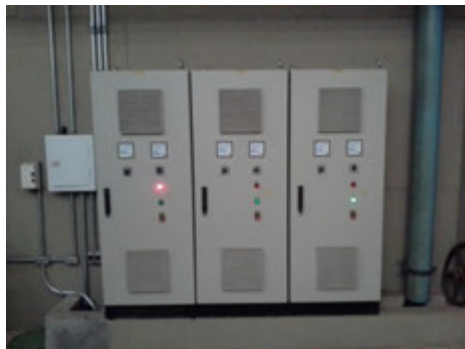
**Imagem(7)**

**Descrição(7):** Painéis de Comando Elétrico dos Conjuntos motobombas

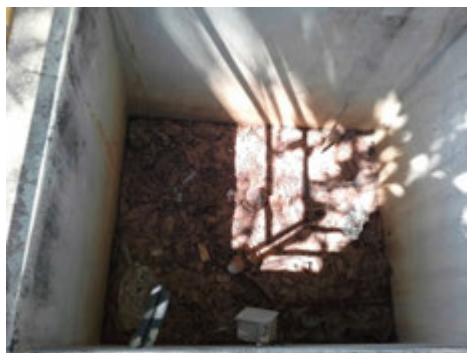
**Imagem(1)**

**Descrição(1):** Caixa com medidor de vazão de inserção na tubulação de entrada

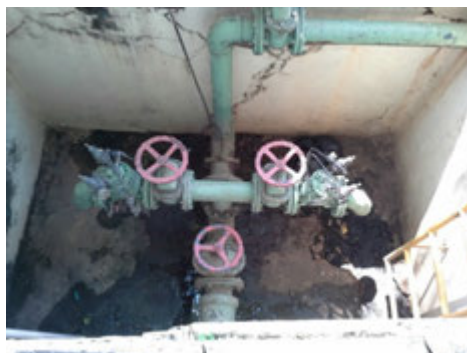
**Imagem(2)**

**Descrição(2):** Caixa com registros de manobras

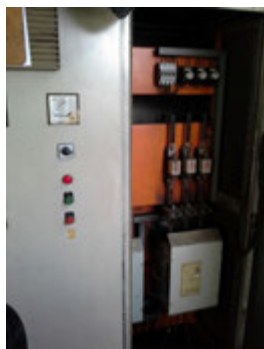
**Descrição(3):** Painéis Elétricos de comando dos conjuntos motobombas  
**Imagem(4)**

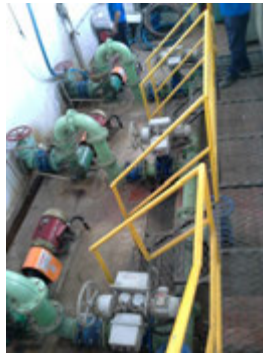
**Descrição(4):** Vista geral dos 03 Conjuntos motobombas da EEAT -Vila Resende  
**Imagem(5)**

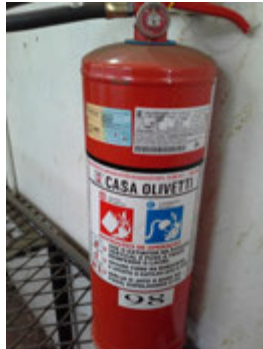
**Descrição(5):** Extintor de incêndio  
**Imagem(6)**

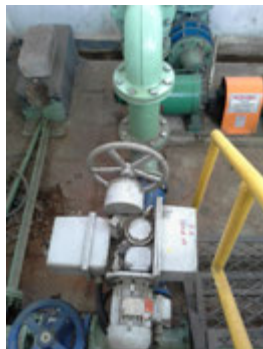
**Descrição(6):** Detalhe de um dos conjuntos motobombas com possibilidade de acionamento manual e por telemetria do controle de fechamento do registro de vazões  
**Imagem(7)**

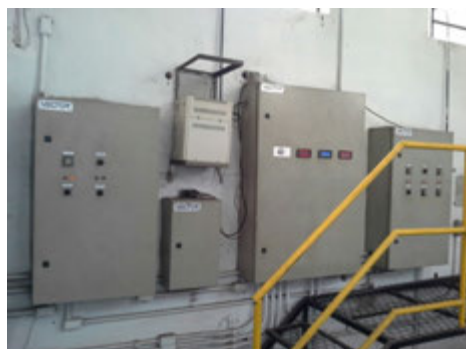
**Descrição(7):** Painéis de Comando Elétrico dos Conjuntos motobombas

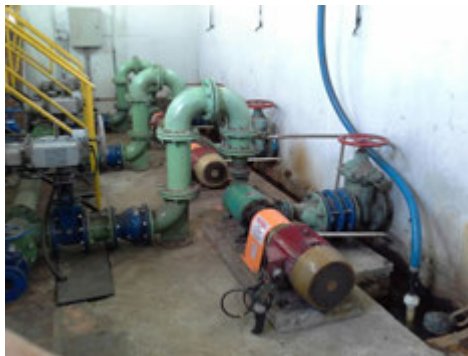
**Imagem(8)**

**Descrição(8):** Outra vista geral dos 03 Conjuntos motobombas e o detalhe da canal e tá e poço da drenagem da água de lubrificação das gaxetas dos eixos de acoplamento das bombas.

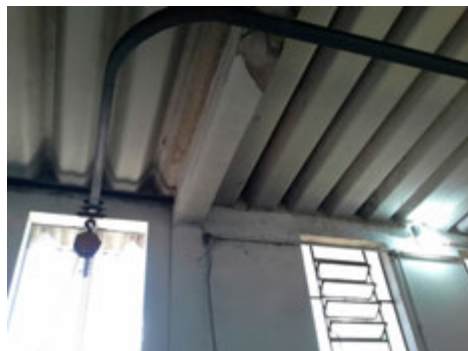
**Imagem(9)**

**Descrição(9):** Detalhe da iluminação e ventilação naturais e do trilho da mono via da talha para sacar os conjuntos motobombas para a realização das manutenções.

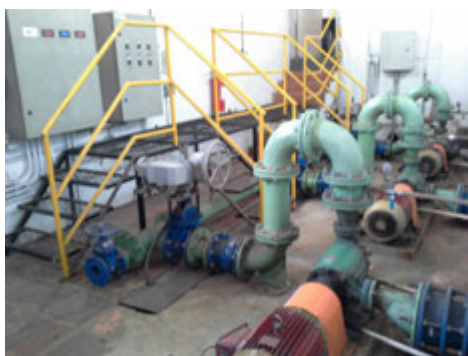
**Imagem(10)**

**Descrição(10):** Detalhe do acesso às bombas por escadas e plataformas com corrimões conforme NRs.

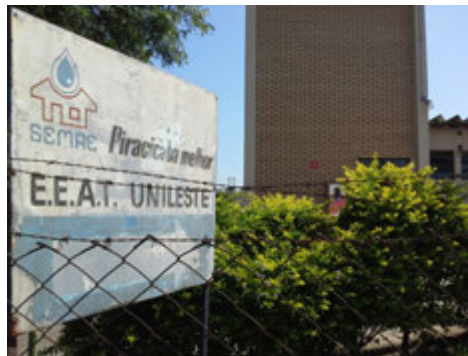
**Imagem(1)**

**Descrição(1):** Placa de identificação do Sistema de Reservação e Distribuição UNILESTE

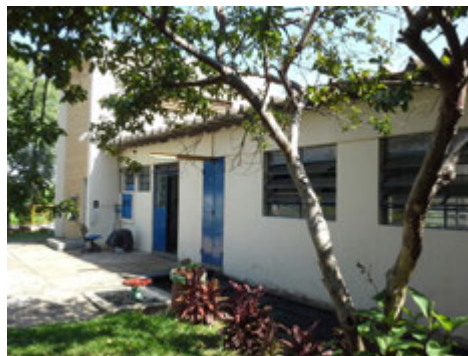
**Imagem(2)**

**Descrição(2):** Vista geral externa da Casa de Bombas da EEAT - UNILESTE que mostra o trilho da monovia com talha que auxiliam a retirada dos conjuntos motobombas para a manutenção

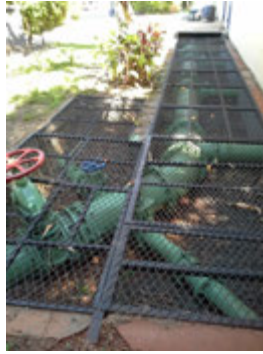
**Imagem(3)**

**Descrição(3):** Barrilete tronco com registros e derivações das diversas linhas de tubulações de recalque aos diversos Reservatórios elevados de distribuição de água tratada aos bairros deste Sistema UNILESTE

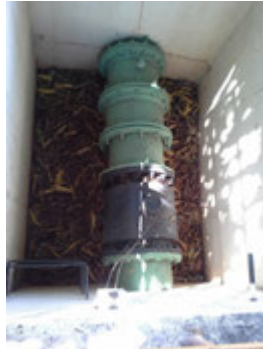
**Imagem(4)**

**Descrição(4):** Medidor de vazão de inserção na entrada do Reservatório semienterrado deste Sistema UNILESTE

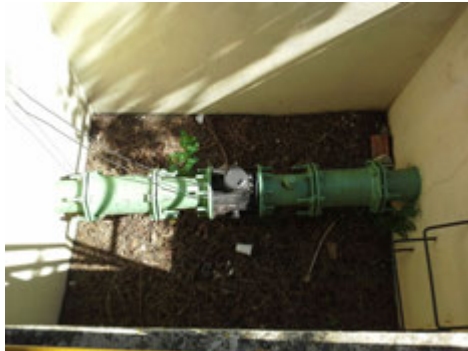
**Imagem(5)**

**Descrição(5):** Medidor de vazão de inserção na saída de uma EEAT para a distribuição

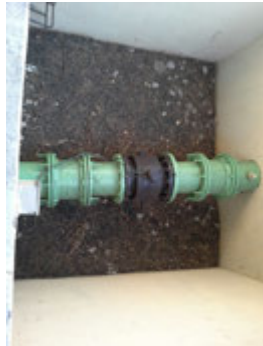
**Imagem(6)**

**Descrição(6):** Medidor de vazão de inserção na saída de outra EEAT para a distribuição

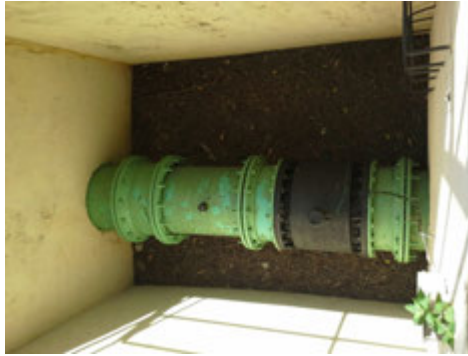
**Imagem(7)**

**Descrição(7):** Medidor de vazão de inserção na saída de outra EEAT para a distribuição

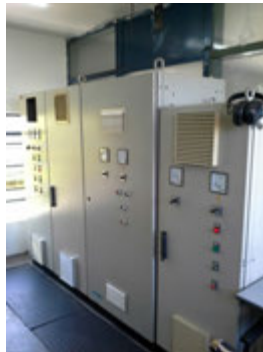
**Imagem(8)**

**Descrição(8):** Painéis de Comando Elétrico dos Conjuntos motobombas

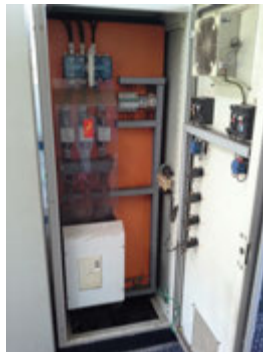
**Imagem(9)**

**Descrição(9):** Vista interna de um dos Painéis Elétricos de Comando das Bombas

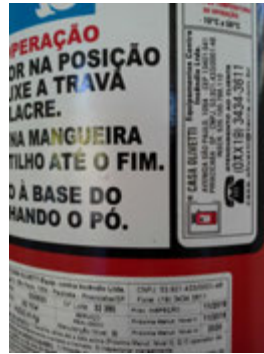
**Imagem(11)**

**Descrição(11):** Extintor de incêndio em dia com o prazo de validade

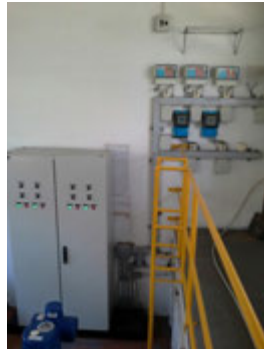
**Imagem(12)**

**Descrição(12):** Painéis Elétricos de comando dos medidores de vazão por telemetria ao CCO na Sede do SEMAE

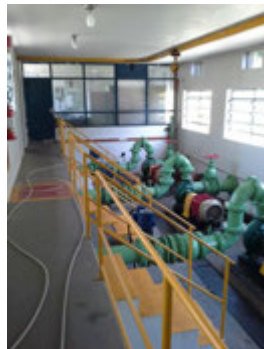
**Imagem(13)**

**Descrição(13):** Vista geral da Casa de bombas mostrando as grades, corrimões nos acessos, trilho da monovia com talha para a retirada dos conjuntos motobombas para a manutenção, iluminação e ventilação naturais e iluminação artificial noturna

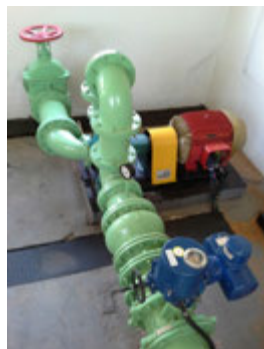
**Imagem(14)**

**Descrição(14):** Detalhe de um conjunto motobomba com o barrilete de adução e recalque com uma válvula de controle automático de abertura e fechamento da vazão por telemetria

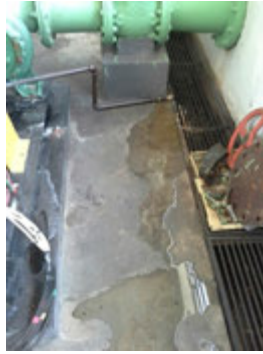
**Imagem(15)**

**Descrição(15):** Detalhe do tubo condutor da água de lubrificação da gaxetas à canal e tá de drenagem do piso com grelha cuja ponta da tubulação estava desencaixada de sua posição correta e por isso estava alagando o piso, porém este problema foi corrigido no mesmo instante em que foi apontado

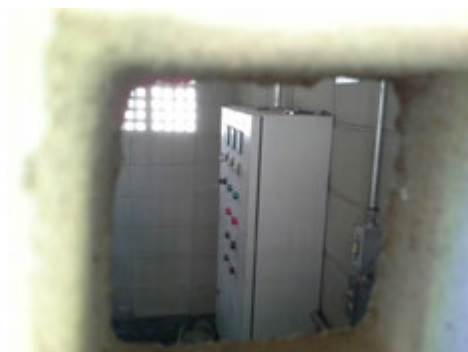
**Imagem(1)**

**Descrição(1):** Painel Elétrico de Comando dos Conjuntos motobombas

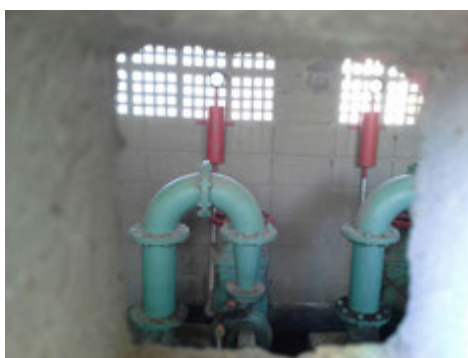
**Imagem(2)**

**Descrição(2):** 02 (dois) Conjuntos motobombas da EEAT local que alimenta os dois Reservatórios Elevados de fibra de vidro no próprio local do Sistema de Reservação e distribuição Lago Azul.

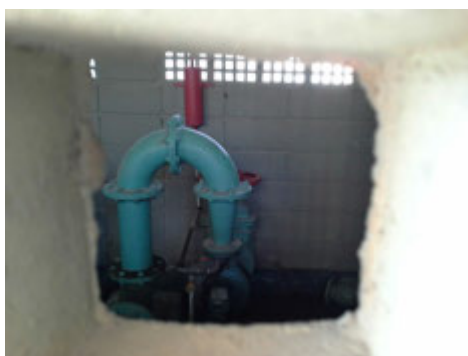
**Imagem(3)**

**Descrição(3):** Detalhe de um dos Conjuntos motobombas

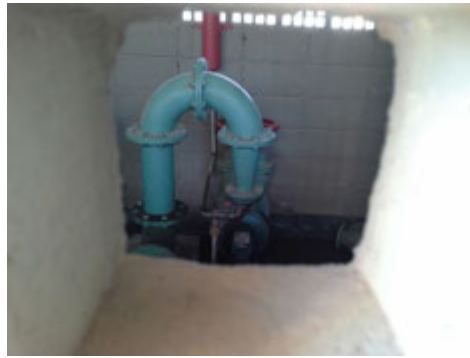
**Imagem(4)**

**Descrição(4):** Outra foto com o detalhe de um dos Conjuntos motobombas

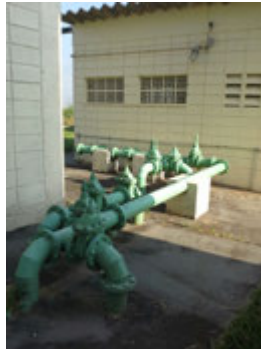
**Imagem(5)**

**Descrição(5):** Barrilete da tubulação de distribuição no bairro local no bairro Lago Azul

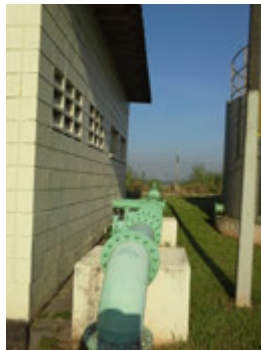
**Imagem(6)**

**Descrição(6):** Tubulação de adução de água tratada do Reservatório Semienterrado de Concreto de 700 m<sup>3</sup> que alimenta a EEAT local para recalca água tratada para os 02 (dois ) Reservatórios Elevados de fibra se vidro do Sistema Lago Azul.

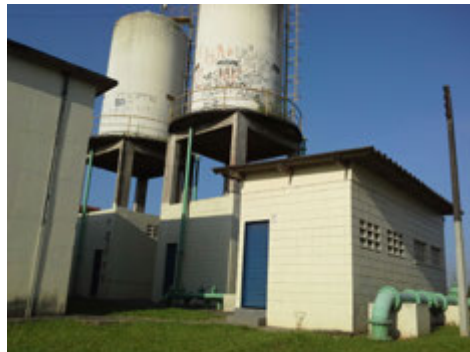
**Imagem(7)**

**Descrição(7):** Vista geral da EEAT, parcial do Reservatório Semienterrado e dois Reservatórios Elevados de fibra do Sistema Lago Azul.

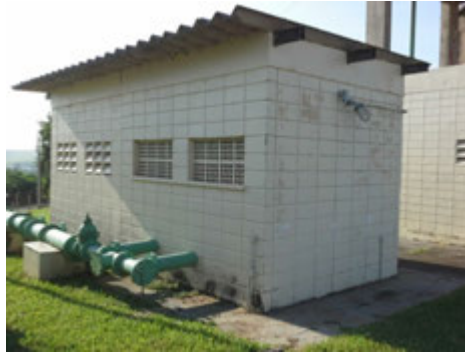
**Imagem(8)**

**Descrição(8):** Vista da Edificação da Casa de Máquinas da EEAT.

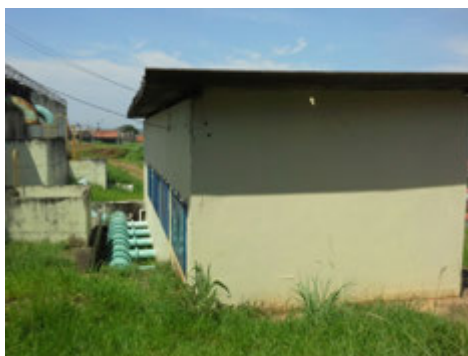
**Imagem(1)**

**Descrição(1):** Vista geral da Casa de bombas e do barrilete da tubulação de alimentação das EEATS com água do Reservatório Semienterrado ao lado

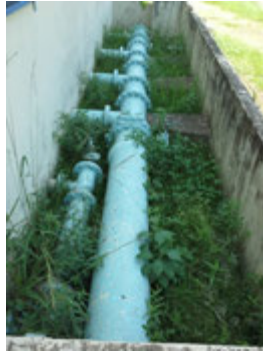
**Imagem(3)**

**Descrição(3):** Detalhe do barrilete de alimentação das EEATs

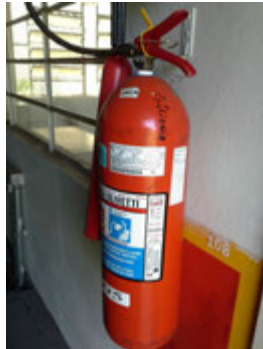
**Imagem(4)**

**Descrição(4):** Extintor de incêndio obrigatório

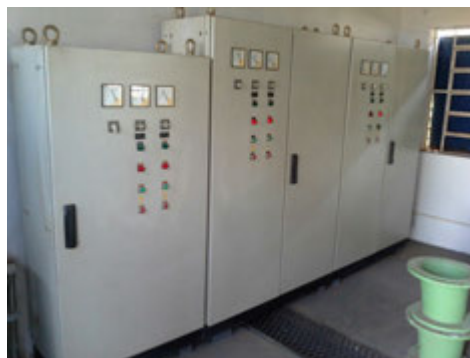
**Imagem(5)**

**Descrição(5):** Painéis de Comando Elétrico dos Conjuntos motobombas

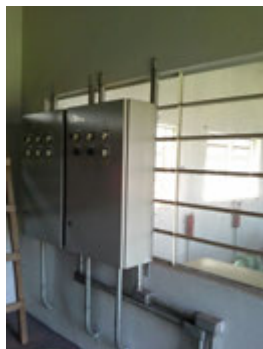
**Imagem(6)**

**Descrição(6):** Outros dois Painéis Elétricos

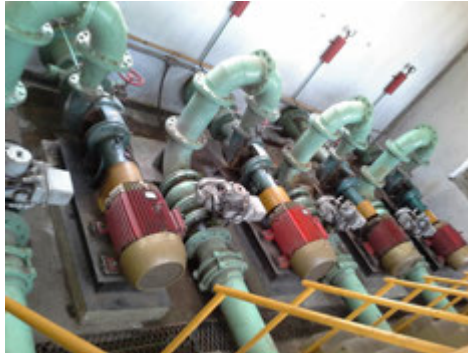
**Descrição(8):** EEAT - SISTEMA Reservatórios Elevados locais  
**Imagem(9)**

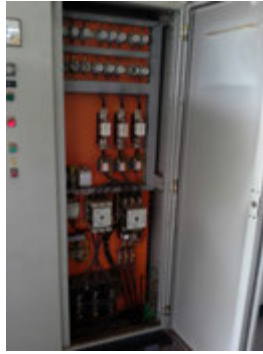
**Imagem(11)**

**Descrição(11):** Pannel de comando elétrico de um dos conjuntos motobombas

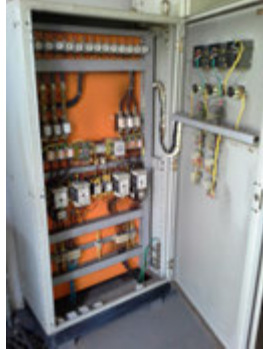
**Imagem(12)**

**Descrição(12):** Vista de outro pannel de comando elétrico dos conjuntos motobombas

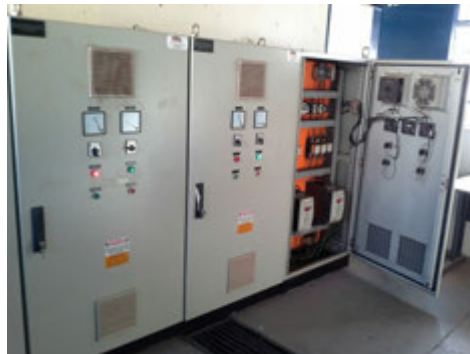
**Imagem(1)**

**Descrição(1):** Painéis de Comando Elétrico dos Conjuntos motobombas

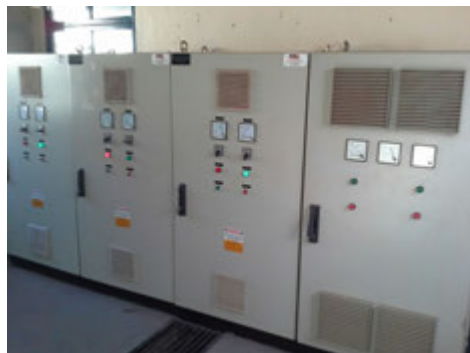
**Imagem(2)**

**Descrição(2):** Outros painéis de Comando Elétrico dos Conjuntos motobombas

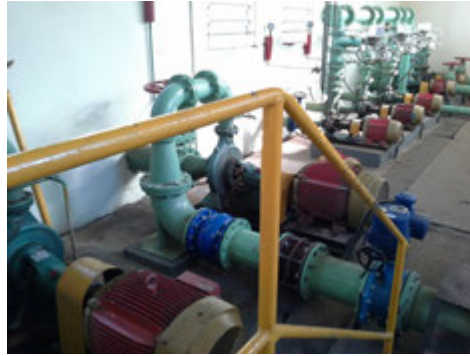
**Imagem(3)**

**Descrição(3):** Vista geral dos conjuntos motobombas das 03 EEATS com 07 conjuntos motobombas no total. Detalhe do corrimão da escada de acesso.

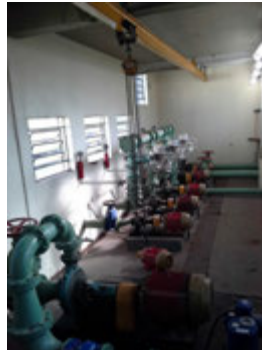
**Imagem(4)**

**Descrição(4):** Detalhes da iluminação e ventilação naturais e do trilho da monovia com a talha para sacar e facilitar a retirada dos conjuntos motobombas para a manutenção

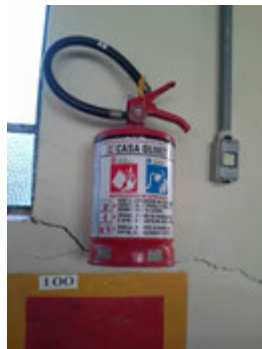
**Imagem(5)**

**Descrição(5):** Extintor de incêndio

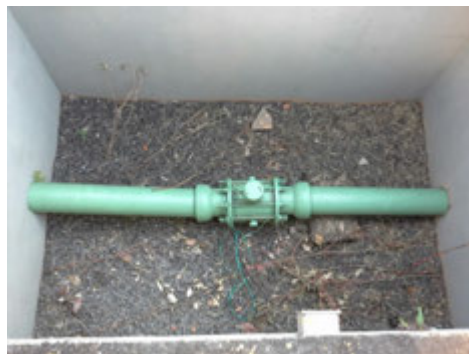
**Imagem(14)**

**Descrição(14):** Medidor de vazão de inserção

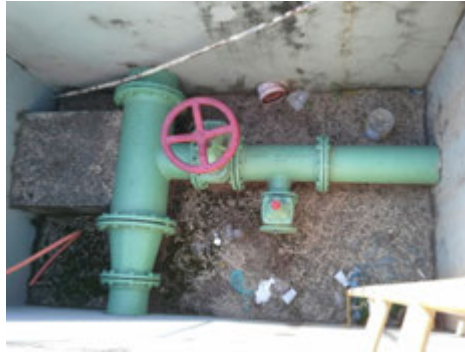
**Imagem(15)**

**Descrição(15):** Outro barrilete com registros e válvulas

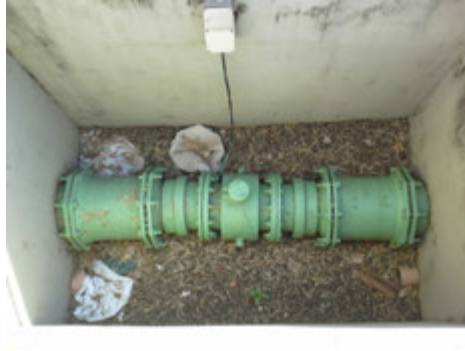
**Imagem(16)**

**Descrição(16):** Medidor de vazão de inserção na tubulação

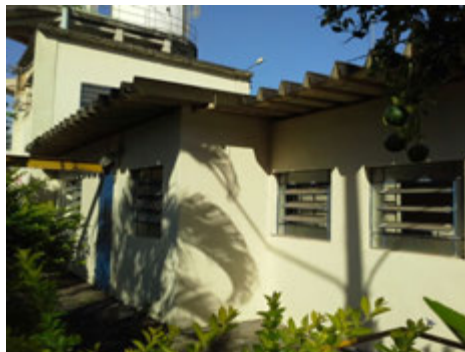
**Imagem(17)**

**Descrição(17):** Vista geral da Edificação da Casa de bombas das 03 EEATS Dois Córregos, CECAP e Elevado local, 100 mm, 150 mm e 200 mm

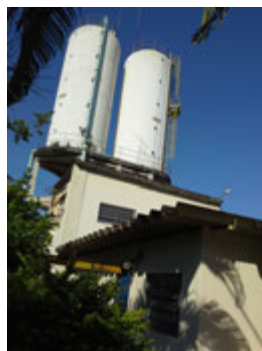
**Imagem(18)**

**Descrição(18):** Vista geral dos 02 Reservatórios elevados interligados deste Sistema local Dois Córregos.

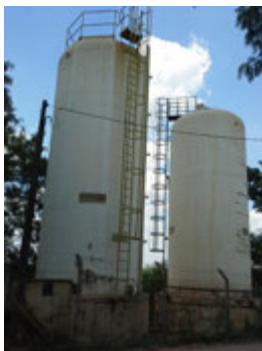
**Imagem(1)**

**Descrição(1):** Vista geral dos Reservatórios Apoiados, de fibra, mostrando os detalhes das escadas de acesso às coberturas, ambas com guardas - corpos de prevenção à acidentes

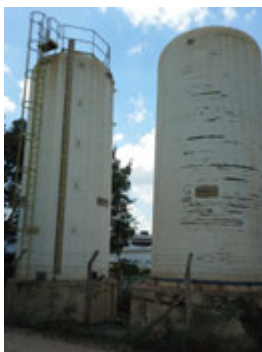
**Imagem(2)**

**Descrição(2):** Outra vista geral dos Reservatórios

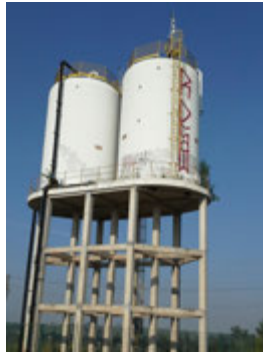
**Imagem(1)**

**Descrição(1):** Vista geral dos Reservatórios Elevados interligados mostrando a estrutura de concreto armado da plataforma de base dos Reservatórios, da tubulação de alimentação, dos corrimões da plataforma de base, do pára - raios, do sinalizador

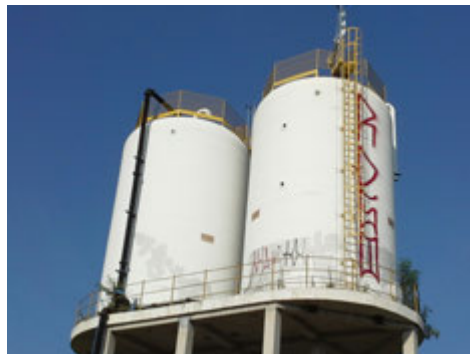
**Imagem(2)**

**Descrição(2):** Vista mostrando os corrimões de proteção nas coberturas dos Reservatórios

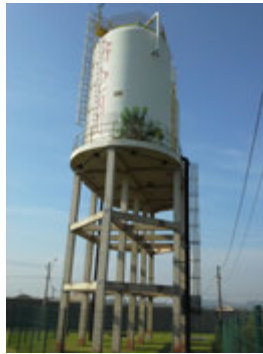
### Imagem(3)

**Descrição(3):** Detalhes dos dois lances de escadas de acesso à plataforma de base e à cobertura dos Reservatórios e do tubo extravasor e ventilação

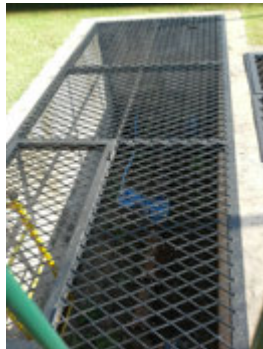
### Imagem(4)

**Descrição(4):** Caixa de inspeção com registros de manobras e operações de controle das vazões

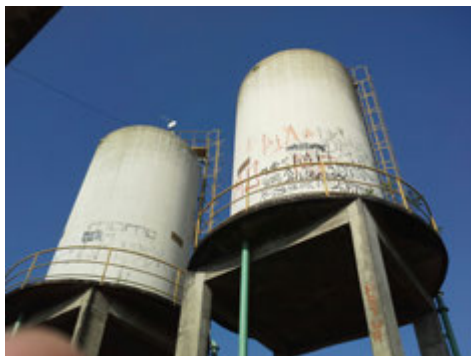
**Imagem(1)**

**Descrição(1):** Vista geral dos dois Reservatórios Elevados interligados mostrando os detalhes da estrutura de concreto armado das bases, cuja laje de concreto do patamar da base possuem corrimões

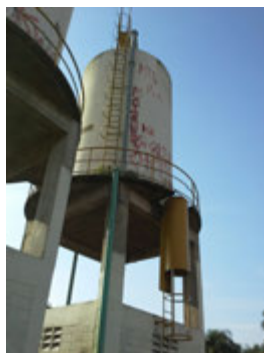
**Imagem(2)**

**Descrição(2):** Vista com detalhes de uma das escadas de acesso ao patamar da base e outra à cobertura do Reservatório

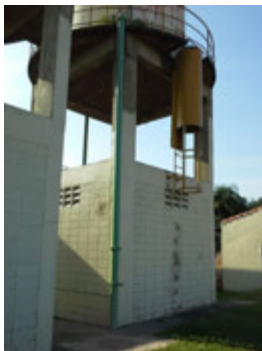
**Imagem(3)**

**Descrição(3):** Vista das bases dos Reservatórios providas de duas edificações que servem de almoxarifados de materiais e ferramentas de manutenção

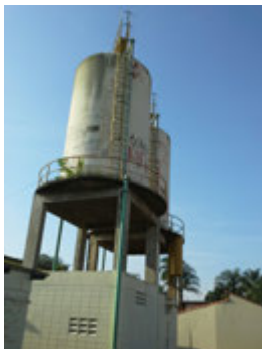
**Imagem(4)**

**Descrição(4):** Vista geral dos Reservatórios desprovidos de pára-raios e sinalizador noturno

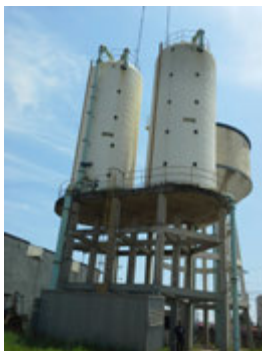
**Imagem(1)**

**Descrição(1):** Vista geral dos Reservatórios Elevados interligados mostrando os detalhes da estrutura da base, da tubulação de alimentação e extravasora e ventilação

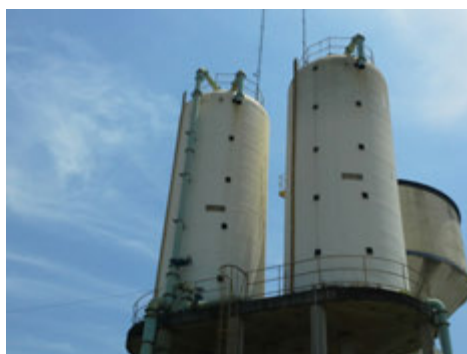
**Imagem(2)**

**Descrição(2):** Detalhes dos guarda corpos na plataforma da base e da cobertura dos Reservatórios

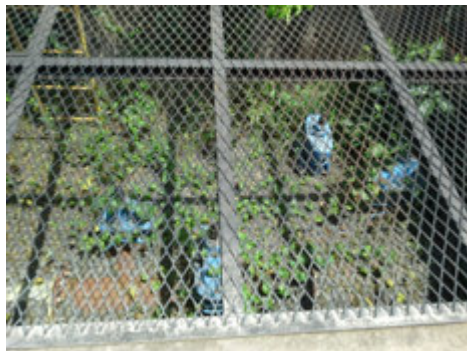
**Imagem(3)**

**Descrição(3):** Caixa de inspeção com registros de operações e manobras de controle das vazões de saída

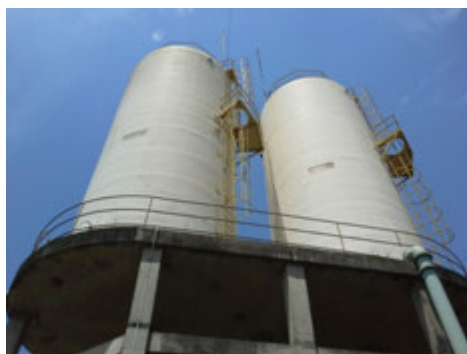
**Imagem(4)**

**Descrição(4):** Detalhes das escadas de acesso à cobertura dos Reservatórios com guarda - corpos em ambas e do pára - raios e sinalizador noturno

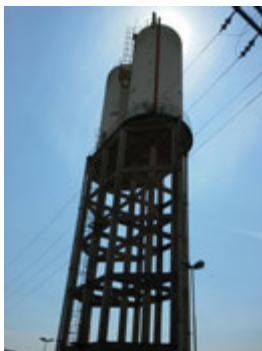
**Imagem(1)**

**Descrição(1):** Vista geral dos Reservatórios Elevados interligados mostrando a estrutura de concreto armado da plataforma de base dos Reservatórios, pára - raios e sinalizador noturno

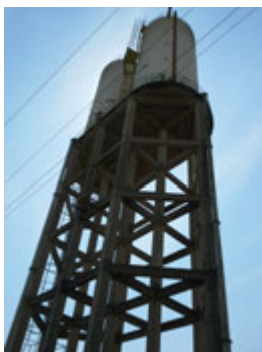
**Imagem(2)**

**Descrição(2):** Outra vista geral dos Reservatórios Elevados mostrando detalhes das grades de proteção tipo guarda- corpos na plataforma da base e nos dois lances da escada externa de acesso à plataforma e a cobertura

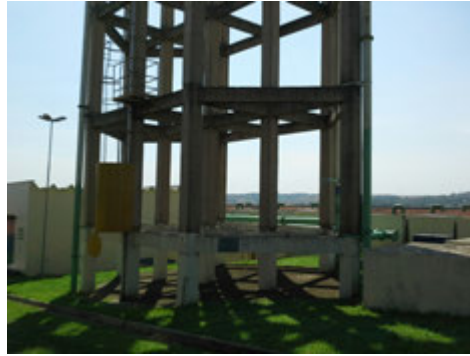
**Imagem(3)**

**Descrição(3):** Detalhes da base em concreto armado e do início da escada de acesso à cobertura dos Reservatórios com uma portinhola de impedimento do acesso à mesma

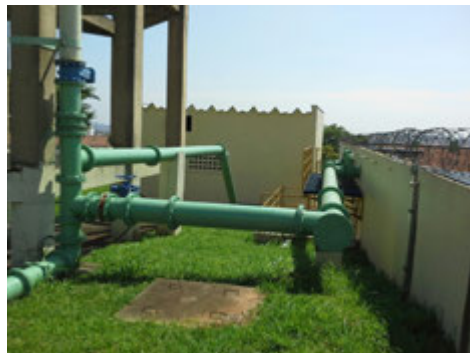
**Imagem(5)**

**Descrição(5):** Detalhes do barrilete das tubulações de distribuição de água tratada Kobaiat-Libano

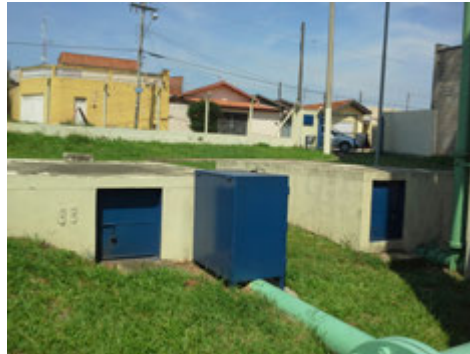
**Imagem(8)**

**Descrição(8):** Detalhes das edificações de proteção dos medidores de vazão de saída e entrada de água tratada Kobaiat-Libano

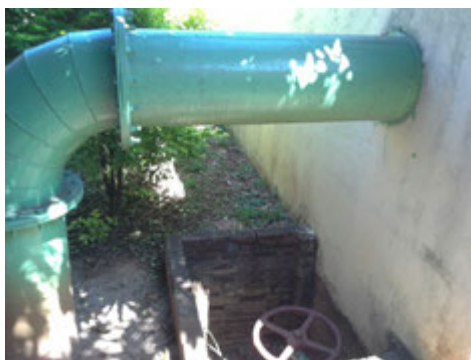
**Imagem(1)**

**Descrição(1):** Tubulação do extravasor e de descarga de fundo com registro dentro da caixa de inspeção

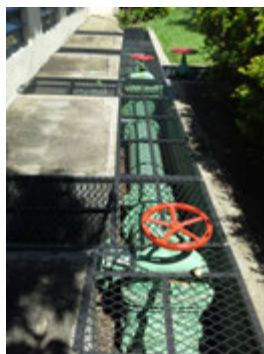
**Imagem(2)**

**Descrição(2):** Barrilete da tubulação e registros de alimentação das EEATs com a água tratada vindas dos Reservatórios locais do Sistema de Reservação e distribuição UNILESTE

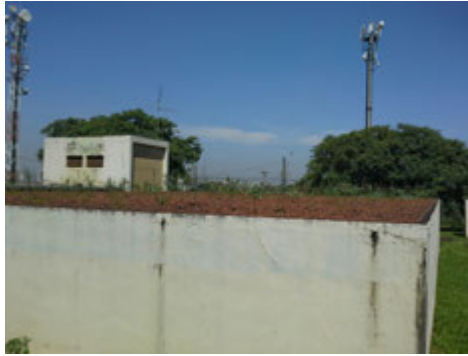
**Imagem(3)**

**Descrição(3):** Reservatório Semienterrado de 1000 m<sup>3</sup> com argila expandida na laje de cobertura

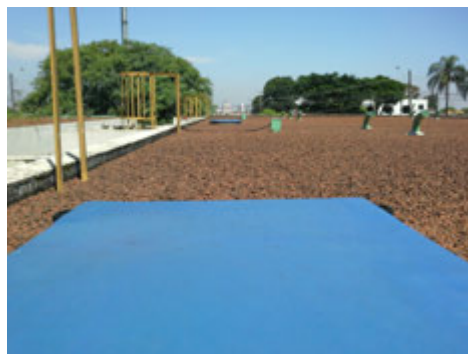
**Imagem(5)**

**Descrição(5):** Reservatório Semienterrado, bipartido e capacidade de Reservação de 2400 m<sup>3</sup>. Detalhes da tampa do alçapão de inspeção e acesso ao seu interior, vista de alguns tubos de ventilação e do guarda corpo de uma das escadas de acesso à laje de cobertura

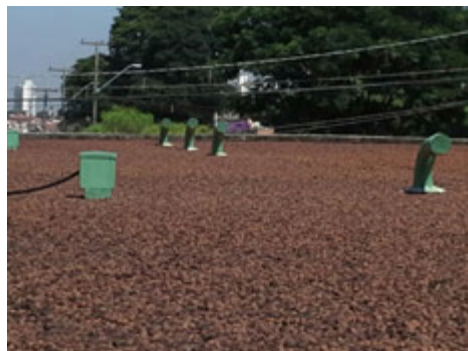
**Imagem(6)**

**Descrição(6):** Detalhe da caixa do medidor de nível automatizado e com transmissão de dados e informações sobre os níveis à CCO situada na SEDE do SEMAE e dos tubos de ventilação na laje de cobertura do Reservatório

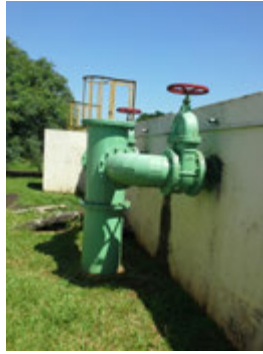
**Imagem(7)**

**Descrição(7):** Tubulação de alimentação das duas câmaras do reservatório

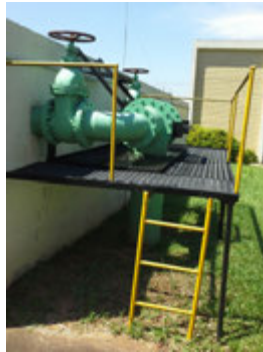
**Imagem(8)**

**Descrição(8):** Detalhe da escada de acesso à laje de cobertura e à plataforma de manobras dos registros de operações da tubulação de alimentação de um dos Reservatórios

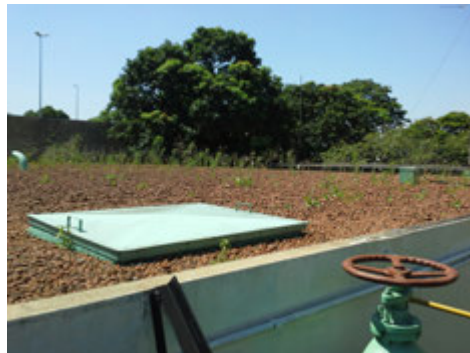
**Imagem(9)**

**Descrição(9):** Vista da laje de cobertura e da tampa de inspeção de um dos Reservatórios

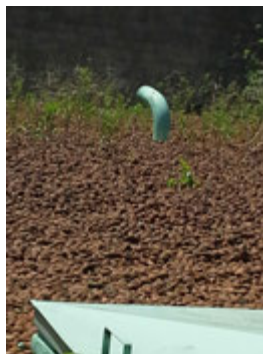
**Imagem(10)**

**Descrição(10):** Detalhe do tubo de ventilação e da tampa de inspeção do outro reservatório

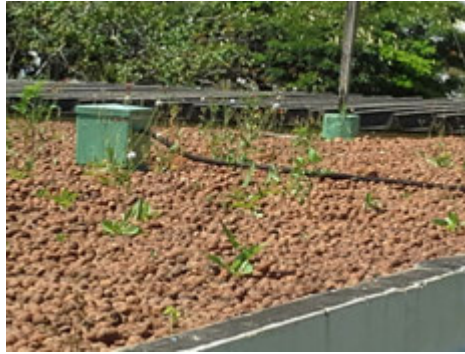
**Imagem(11)**

**Descrição(11):** Detalhe da caixa do medidor de nível automatizado e com transmissão de dados e informações por telemetria ao CCO da Sede do SEMAE

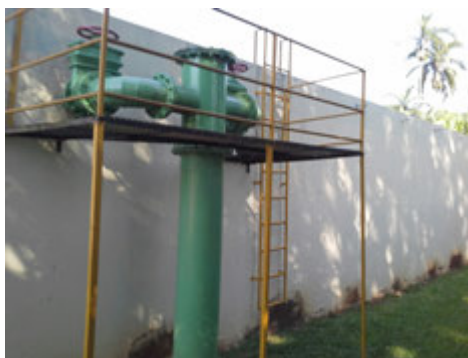
**Imagem(1)**

**Descrição(1):** Tubulação de alimentação dos 02 Reservatórios Semienterrados

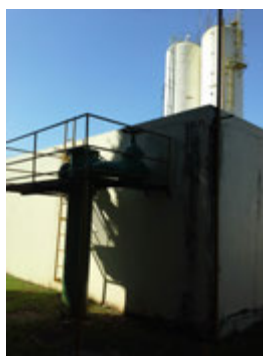
**Imagem(2)**

**Descrição(2):** Plataforma, escada de acesso à cobertura do Reservatório e tubo extravasor

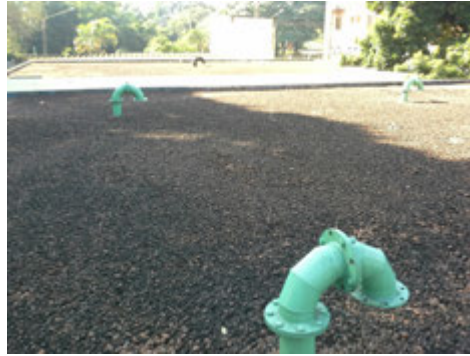
**Imagem(3)**

**Descrição(3):** Cobertura dos Reservatórios com argila expandida e tubos de ventilação com telas de proteção contra a entrada de insetos e pequenos animais

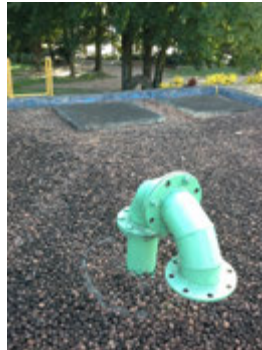
**Imagem(4)**

**Descrição(4):** Detalhes do tubo de ventilação, tampas dos alçapões de acesso interno aos Reservatórios e escada externa de acesso à cobertura

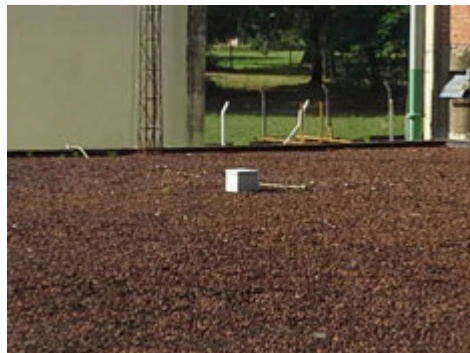
**Imagem(5)**

**Descrição(5):** Detalhe da caixa do medidor de nível automatizado e com transmissão de dados por telemetria ao CCO da Sede do SEMAE

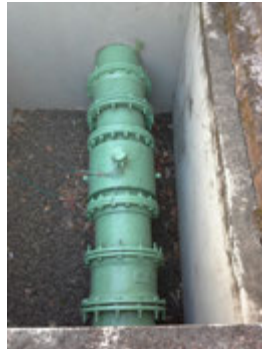
**Descrição(8):** Macromedidor de entrada do Reservatório  
**Imagem(9)**

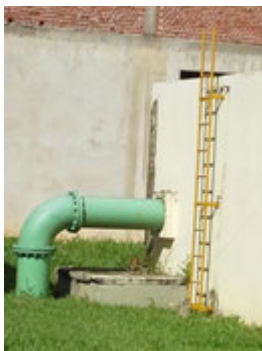
#### Imagem(11)

**Descrição(11):** Detalhe da escada de acesso à cobertura do Reservatório e da tubulação de saída

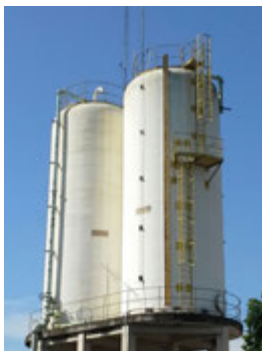
**Imagem(2)**

**Descrição(2):** Vista com detalhes da escada de acesso com guarda corpos, laje em concreto armado da plataforma da base com grade de proteção e também na cobertura. Para - raios, sinalizador noturno e tubo respiro de ventilação na cobertura

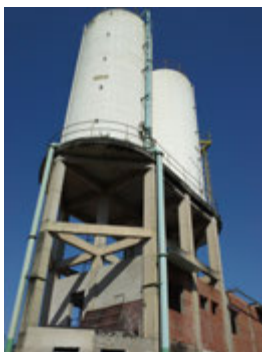
**Imagem(3)**

**Descrição(3):** Detalhes da estrutura em concreto armado com pilares, vigas e plataformas das bases dos Reservatórios, das tubulações de alimentação e de saída para a distribuição nos bairros locais ao Sistema de Reservação e distribuição Dois Córregos

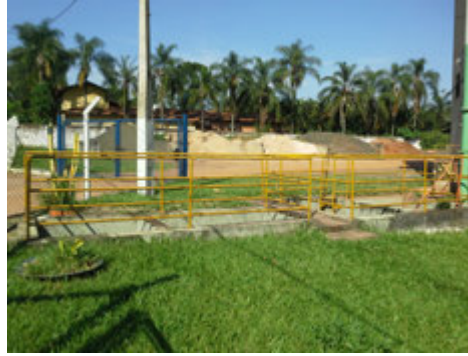
**Imagem(4)**

**Descrição(4):** Vista da caixa com um dos barriletes de saída dos Reservatórios com grade de proteção e segurança

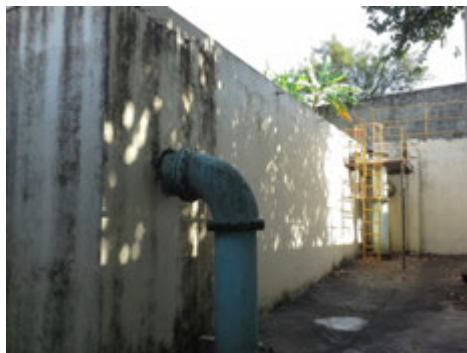
**Imagem(1)**

**Descrição(1):** Detalhes da escada de acesso à cobertura do Reservatório e tubo extravasor

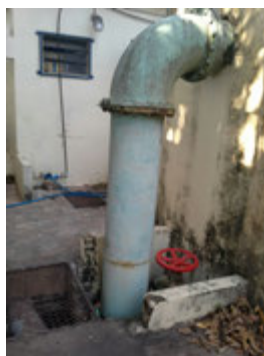
**Imagem(2)**

**Descrição(2):** Detalhe do tubo extravasor e caixa de inspeção com registros e tubulação de descarga de fundo

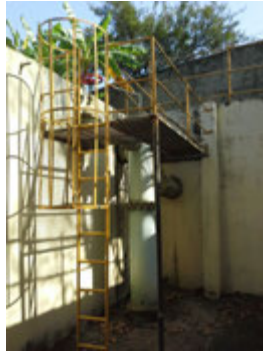
**Imagem(3)**

**Descrição(3):** Detalhe da tubulação de alimentação, escada e plataforma de acesso à cobertura do Reservatório

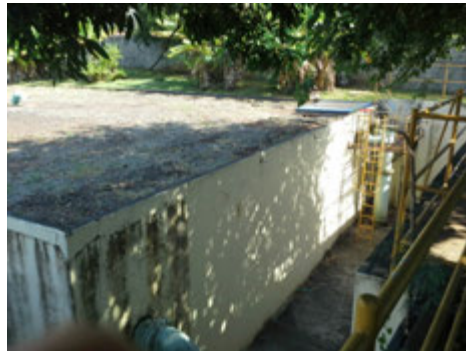
**Imagem(4)**

**Descrição(4):** Vista geral do Reservatório Apoiado com a laje de cobertura re coberta com argila expandida e tampa da caixa de inspeção

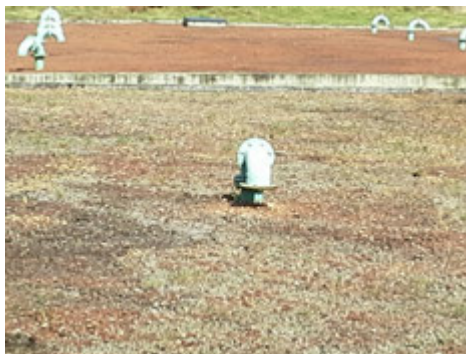
**Imagem(5)**

**Descrição(5):** Vista geral das coberturas dos dois Reservatórios interligados de 1000 m3 e outro de 2300 m3 e detalhes dos tubos de ventilação em ambos

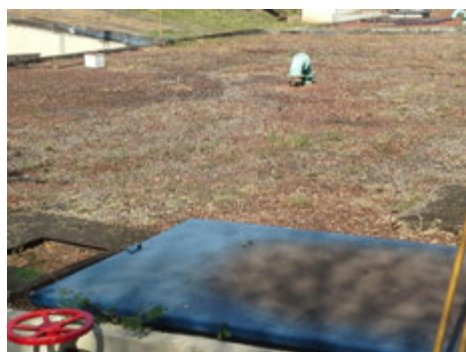
**Imagem(6)**

**Descrição(6):** Detalhes da tampa de inspeção, tubo de ventilação e caixinha do medidor de nível automatizado que envia os dados por telemetria à CCO situada na SEDE do SEMAE

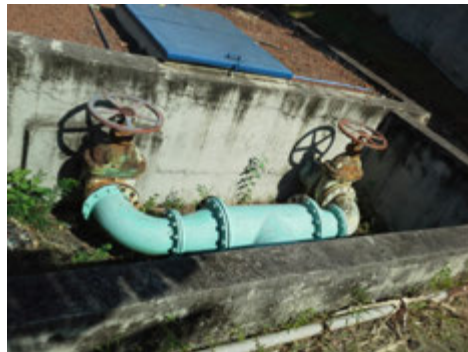
**Imagem(8)**

**Descrição(8):** Caixa de inspeção com a tubulação de alimentação dos dois compartimentos

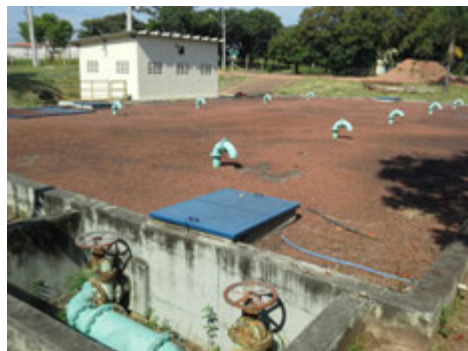
**Imagem(9)**

**Descrição(9):** Vista geral do Reservatório de 2300 m3 com os detalhes dos tubos de ventilação e tampa de inspeção

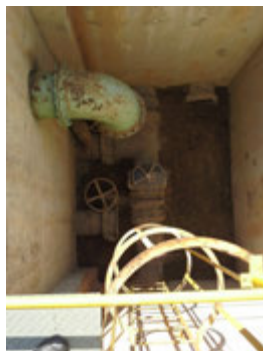
**Imagem(10)**

**Descrição(10):** Caixa de inspeção com barrilete da tubulação da descarga de fundo com registros e do extravasor de uma das câmaras do Reservatório Semienterrado da Balbo

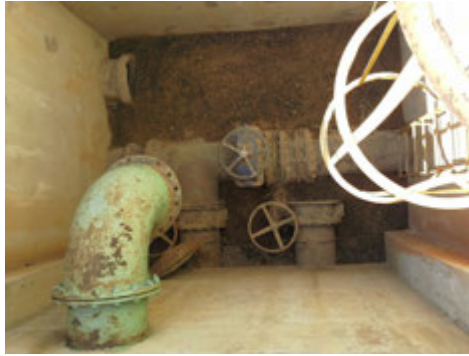
**Imagem(11)**

**Descrição(11):** Descarga de fundo com registros, extravasor e escada de acesso com guarda-corpos

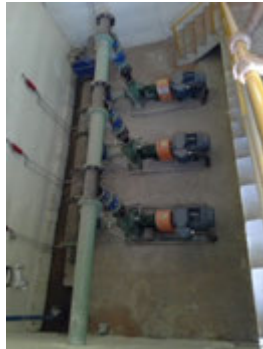
**Imagem(12)**

**Descrição(12):** 03 Conjuntos motobombas da Nova Casa de Bombas do Sistema Balbo recém implantada

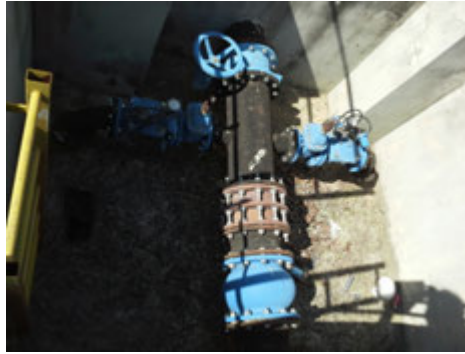
**Imagem(15)**

**Descrição(15):** Barrilete da tubulação de recalque da Nova EEAT - Balbo - Valvulas antigolpe e retenção

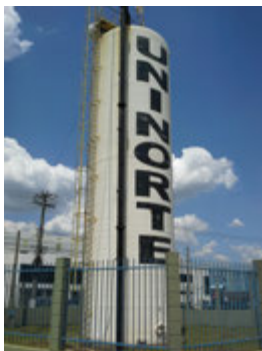
**Imagem(1)**

**Descrição(1):** Vista geral do Reservatório Apoiado de fibra e detalhe do terreno cercado e da plataforma com corrimões para a manutenção segura dos equipamentos

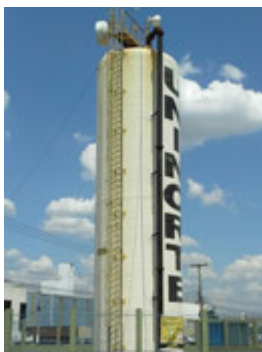
**Imagem(2)**

**Descrição(2):** Detalhes da escada de acesso à cobertura, tubulação de alimentação que vem da EEAT do Sistema de Reservação e distribuição Vila Rezende

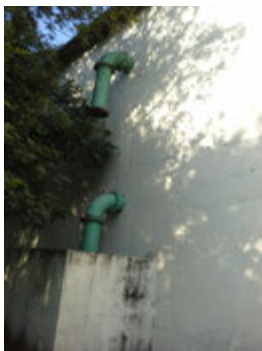
**Imagem(1)**

**Descrição(1):** Detalhe do tubo extravasor e descarga de fundo

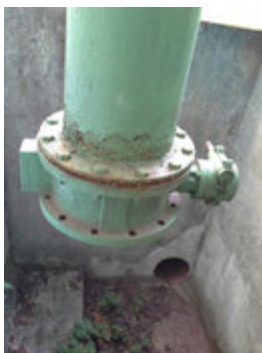
**Imagem(2)**

**Descrição(2):** Detalhe do tubo de descarga de fundo

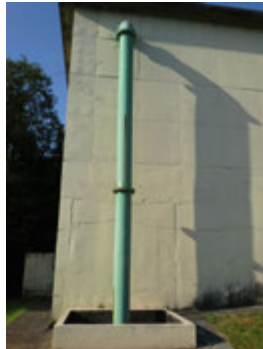
**Imagem(4)**

**Descrição(4):** Detalhe do tubo de alimentação que vem de uma EEAT do Sistema de Reservação e distribuição da Balbo

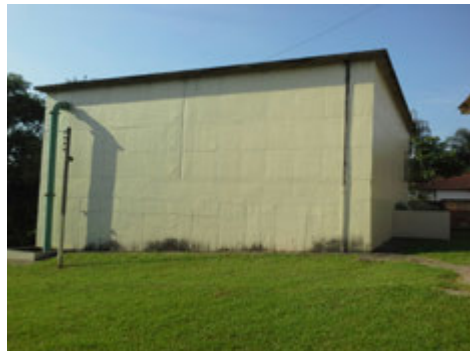
**Imagem(5)**

**Descrição(5):** Vista geral do Reservatório Apoiado

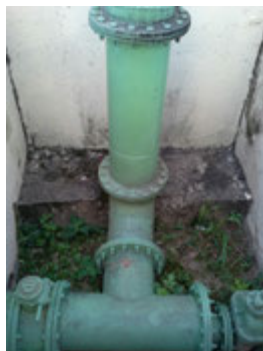
**Imagem(6)**

**Descrição(6):** Caixa de inspeção com registros de manobras das vazões de saída para a alimentação da EEAT local Lago Azul

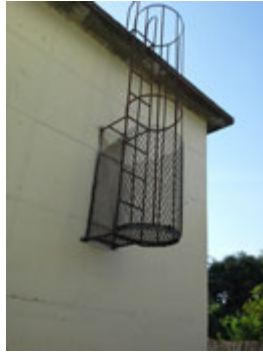
## Imagem(7)

**Descrição(7):** Detalhe da escada de acesso à cobertura do Reservatório com guarda - corpos de prevenção de acidentes e portinhola de acesso à escada trancada com cadeado para impedir o acesso à cobertura por pessoas estranhas ao serviço

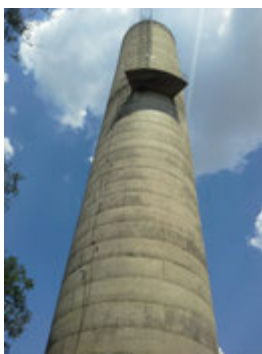
**Imagem(1)**

**Descrição(1):** Vista geral do Reservatório Elevado modular em anéis de concreto, mostrando uma plataforma e porta de inspeção que dá acesso a uma escada externa para a laje de cobertura
