**RELATÓRIO DE FISCALIZAÇÃO TÉCNICA DOS SISTEMAS DE ÁGUA E  
ESGOTO DO MUNICÍPIO DE  
PIRACICABA**

**PRESTADOR: SEMAE – SERVIÇO MUNICIPAL DE ÁGUA E ESGOTO**

**Relatório R5 – Continuação do Diagnóstico e Não Conformidades**

**Americana, fevereiro de 2016**

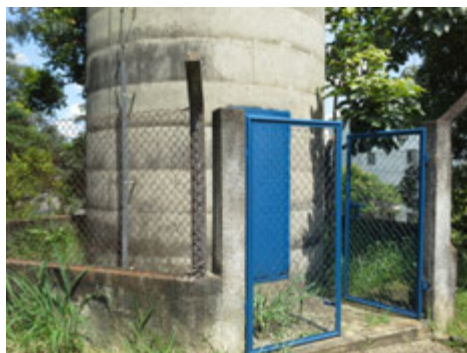
**Imagem(2)**

**Descrição(2):** Portão e Porta de entrada de inspeção ao barrilete do Reservatório

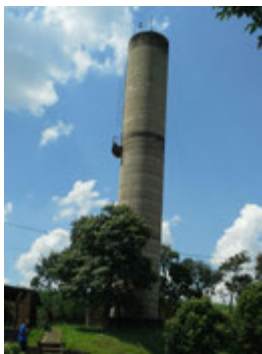
**Imagem(3)**

**Descrição(3):** Vista geral do Reservatório mostrando pára-raios e sinalizador noturno

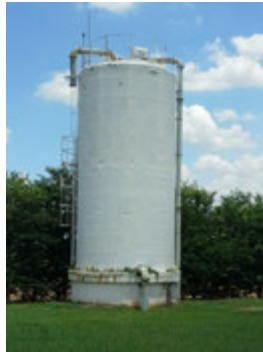
**Imagem(1)**

**Descrição(1):** Vista geral do Reservatório Elevado de fibra sobre uma base de concreto de baixa altura da laje de plataforma de apoio. Mostra os detalhes do pára-raios, sinalizador noturno, tubulação de alimentação, tubulação de ventilação e extravasora, tubulação de saída para a distribuição e escada metálica com guarda corpos para acesso à cobertura.

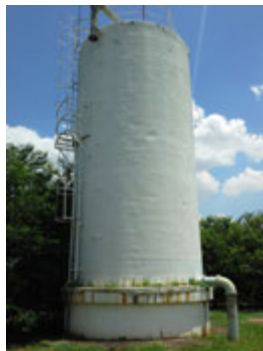
**Imagem(2)**

**Descrição(2):** Vista mais próxima dos detalhes da escada, tubulação de ventilação e da tubulação de saída da distribuição de água tratada aos bairros

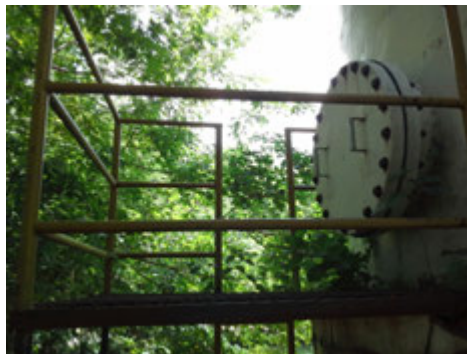
**Imagem(3)**

**Descrição(3):** Vista da tampa de inspeção de fundo do reservatório

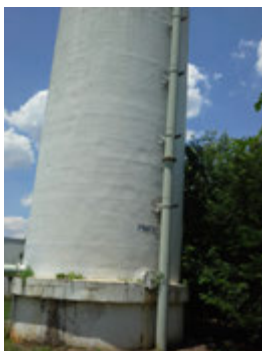
**Imagem(4)**

**Descrição(4):** Detalhe da base de concreto e da tubulação de alimentação do Reservatório que é feita por uma EEAT do Sistema de Reservação e distribuição de água tratada Vila Resende

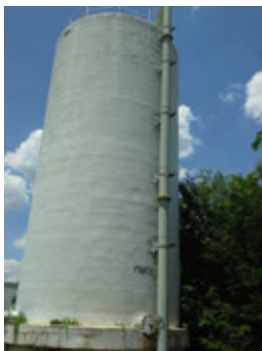
**Imagem(5)**

**Descrição(5):** Outra vista da base e tubulação de alimentação

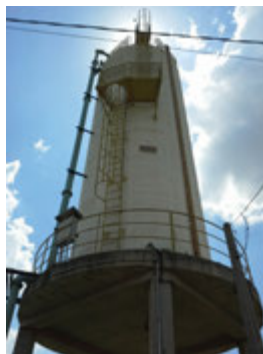
**Imagem(1)**

**Descrição(1):** Vista geral com os detalhes da estrutura de concreto da plataforma de base do Reservatório de fibra e escada de acesso à cobertura do Reservatório com corrimões e guarda - corpos de prevenção de acidentes, da tubulação de alimentação, do pára - raios e sinalizador noturno

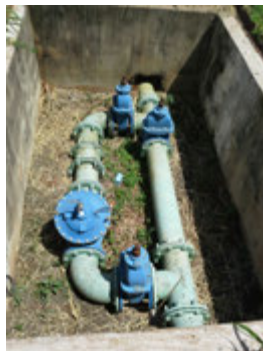
**Imagem(2)**

**Descrição(2):** Caixa de inspeção com o barrilete e base com medidor de vazão e registros de manobras das vazões

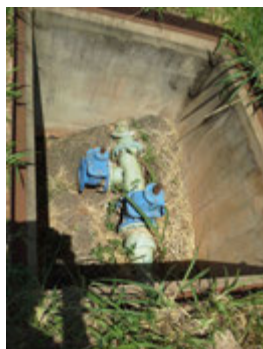
**Imagem(3)**

**Descrição(3):** Caixa de inspeção com outros registros de manobras e operações de manutenção  
**Imagem(4)**

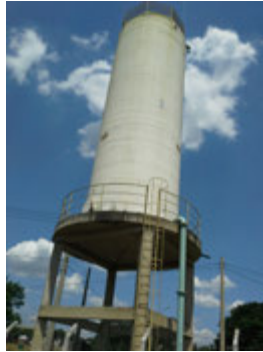
**Descrição(4):** Vista geral com os detalhes da tubulação de saída de água para a distribuição.

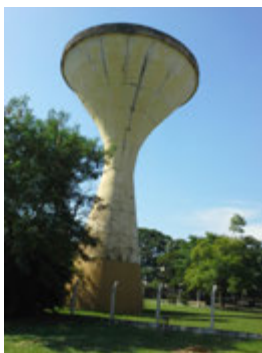
**Imagem(1)**

**Descrição(1):** Reservatório tipo Taça em concreto armado com escada interna inclausurada e acesso por uma porta trancada

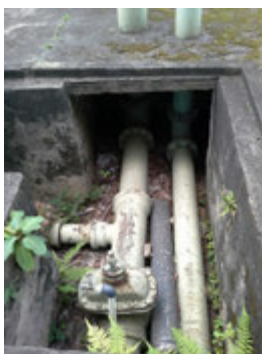
**Imagem(1)**

**Descrição(1):** Caixa de inspeção com registros de manobras das vazões de saída do Reservatório para a distribuição de água tratada para o Setor local da Vila Rezende

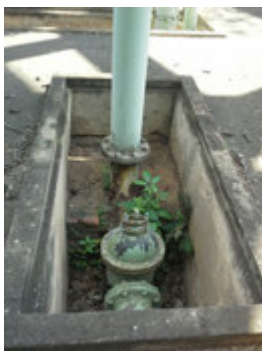
**Imagem(2)**

**Descrição(2):** Caixa de inspeção com a tubulação de alimentação do Reservatório com válvula de retenção, cuja água vem da EEAT local com água do Reservatório Semienterrado.

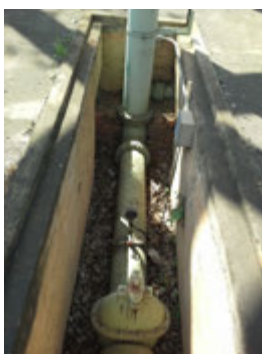
**Imagem(3)**

**Descrição(3):** Caixa de inspeção com a tubulação de outra alternativa de alimentação do Reservatório

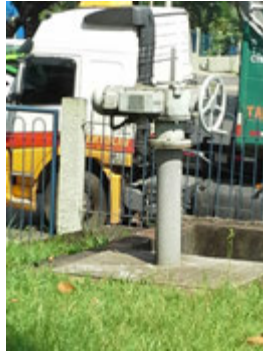
**Imagem(4)**

**Descrição(4):** Antiga válvula de manobras de fechamento e de abertura automática das vazões

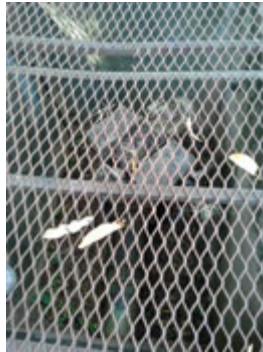
**Imagem(5)**

**Descrição(5):** Caixa de inspeção com registros e válvulas de manobras das vazões

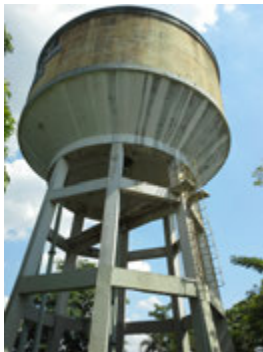
**Imagem(6)**

**Descrição(6):** Vista geral do Reservatório Elevado em concreto mostrando o detalhe da escada externa com proteção de guarda - corpos, cujo acesso ao interior é feito por baixo e pelo meio da estrutura de sua base

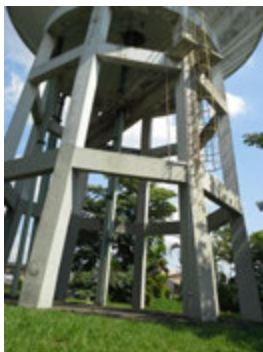
**Imagem(7)**

**Descrição(7):** Vista com os detalhes da estrutura do concreto armado dos pilares, vigas da base de reservatório e da escada de acesso externa

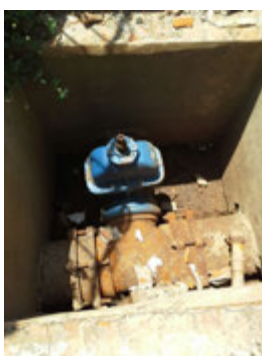
**Imagem(1)**

**Descrição(1):** Tubulação de saída do reservatório com registro de controle de vazões

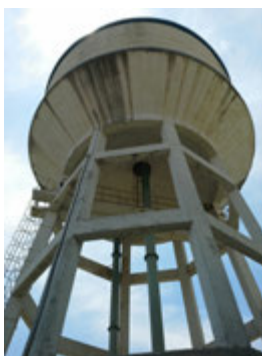
**Imagem(2)**

**Descrição(2):** Vista geral do Reservatórios mostrando os detalhes da estrutura da base, barriletes das tubulações de recalque, saída para a distribuição, do extravasor e descarga de fundo. Também mostra o detalhe da escada metálica de acesso à plataforma de acesso ao interior do reservatório ambas com proteção de guarda-corpos

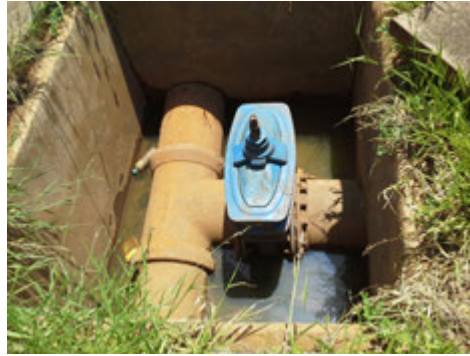
**Imagem(3)**

**Descrição(3):** Outro ramal de distribuição da saída do reservatório na caixa de inspeção

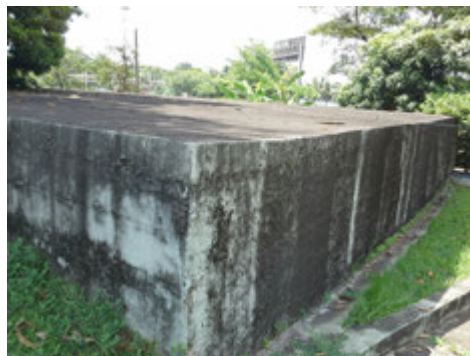
**Imagem(1)**

**Descrição(1):** Vista geral do Reservatório, muito antigo, mostrando algumas paredes e a laje de concreto armado com poucos equipamentos e tubulações sobre a laje de cobertura, porém este Sistema de Reservação e distribuição Vila Rezende possui controle de nível e vazoes de saída das EEATs além do operador 24 horas no local

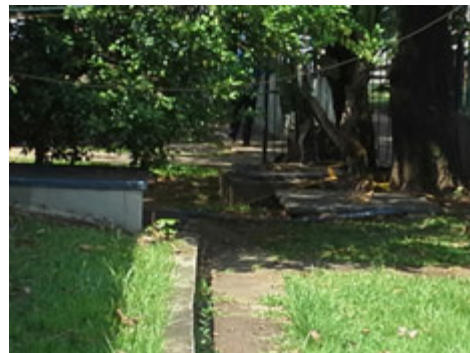
**Imagem(2)**

**Descrição(2):** Caixa de inspeção com registros e medidor de vazão de inserção na tubulação e transmissão e controle na CCO da Sede do SEMAE. Estes medidores e as válvulas de controle de fechamento por telemetria ou manualmente estão localizados nas saídas das respectivas EEATS deste Sistema de Reservação e distribuição Vila Rezende

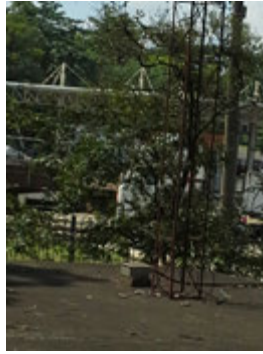
**Imagem(3)**

**Descrição(3):** Medidor de nível e torre metálica da antena de transmissão de dados por telemetria à CCO situada na SEDE do SEMAE

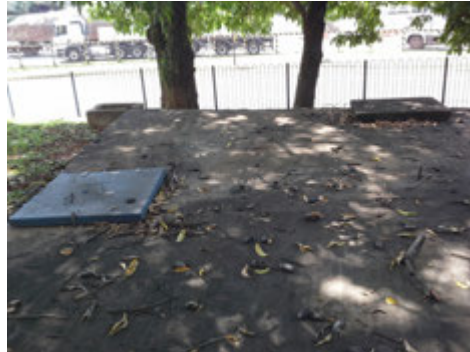
**Imagem(4)**

**Descrição(4):** Detalhe da tampa de inspeção na laje de cobertura do Reservatório

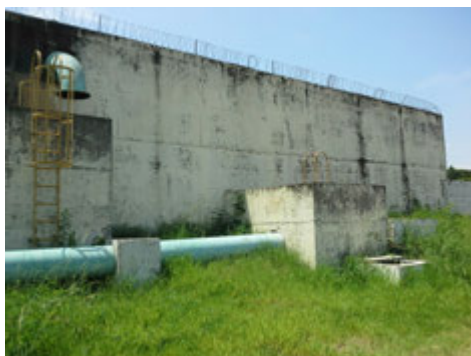
**Imagem(1)**

**Descrição(1):** Detalhes das tubulações de saída e alimentação das EEATs locais e da tubulação extravasora de um dos Reservatórios

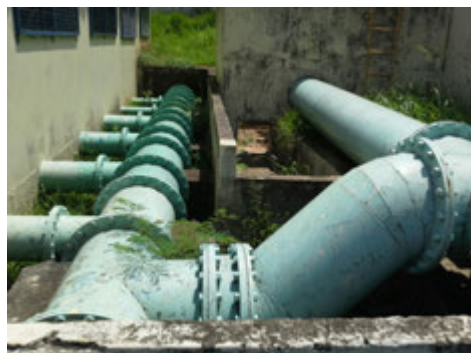
**Imagem(2)**

**Descrição(2):** Detalhes do barrilete de alimentação das EEATs locais que posse 6 conjuntos motobombas

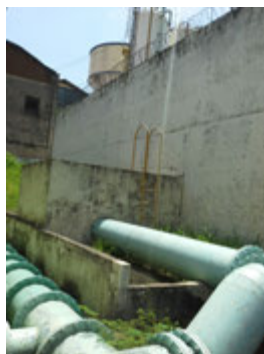
**Imagem(3)**

**Descrição(3):** Vista da parede de um dos Reservatórios com detalhes de uma caixa de inspeção com registros de manobras das vazões de saída e alimentação das EEATs locais

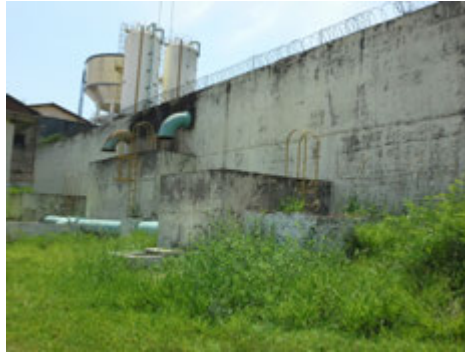
**Imagem(4)**

**Descrição(4):** Vista geral das paredes e duplicidade dos equipamentos de ambos os Reservatórios que são geminados e simétricos

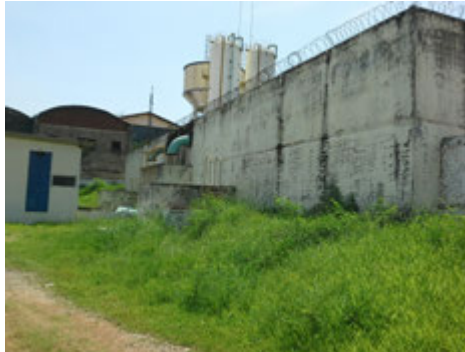
**Imagem(5)**

**Descrição(5):** Outra vista geral dos Reservatórios Semienterrados e da casa de bombas em um nível mais baixo do Sistema de Reservação e distribuição Kobaiat-Libano

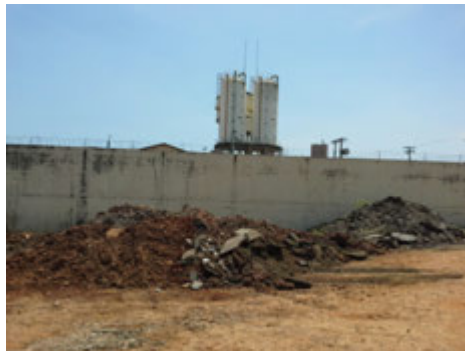
**Imagem(6)**

**Descrição(6):** Vista das paredes em outra face dos Reservatórios

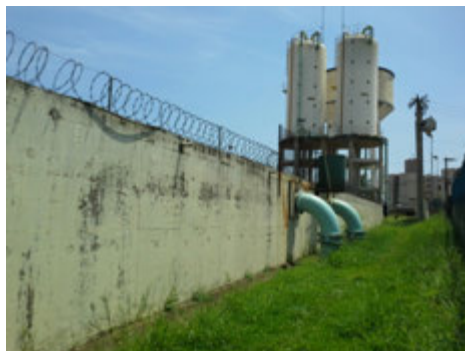
**Imagem(7)**

**Descrição(7):** Detalhes de dois tubos extravasores

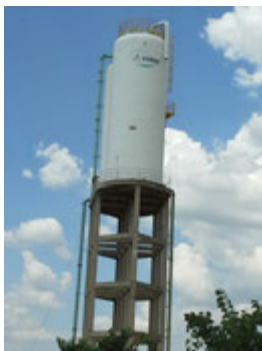
**Imagem(1)**

**Descrição(1):** Vista geral dos Reservatórios Elevados interligados mostrando os detalhes da estrutura de concreto armado da plataforma de base, das tubulações de alimentação, extravasor, descarga de fundo e distribuição e ausência de proteção de pára- raios e sinalizador noturno.

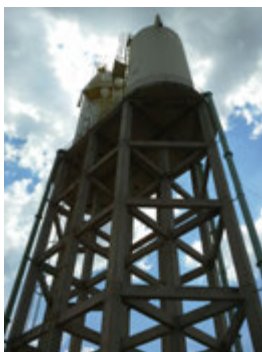
**Imagem(2)**

**Descrição(2):** Outra vista geral dos Reservatórios

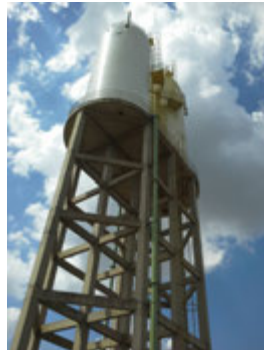
**Imagem(4)**

**Descrição(4):** Vista geral e detalhe da tubulação de saída de água tratada para o bairro Campestre

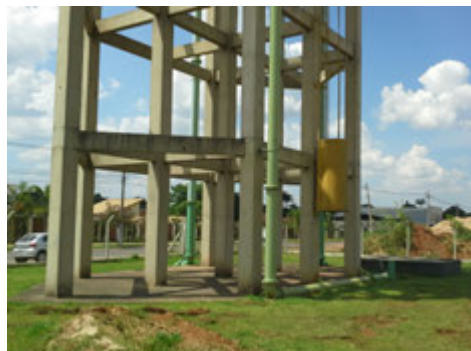
**Imagem(6)**

**Descrição(6):** Detalhes das tubulações de saída e de descarga de fundo

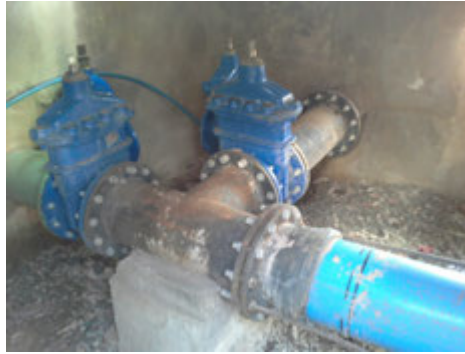
**Imagem(7)**

**Descrição(7):** Caixa de inspeção com registros de manobras das vazões de saída para a distribuição

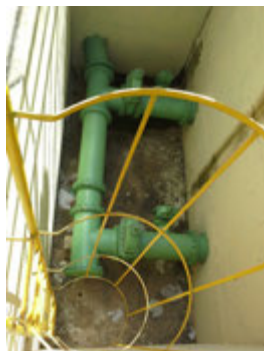
**Imagem(1)**

**Descrição(1):** Caixa de inspeção com registros de manobras das vazões de saída com a escada de acesso com proteção de guarda - corpos

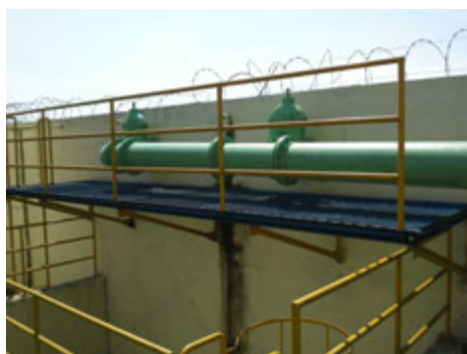
**Imagem(2)**

**Descrição(2):** Detalhes das manobras e operações de controle de vazões com proteção de guarda - corpos

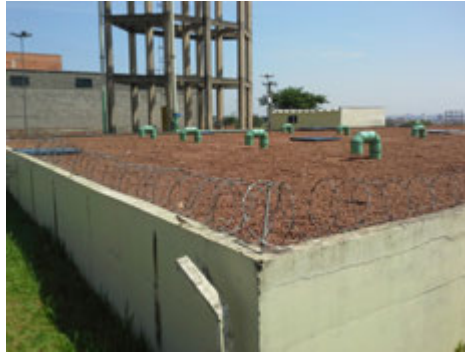
**Imagem(3)**

**Descrição(3):** Detalhes da cobertura do Reservatório re coberto com argila expandida e tubos de ventilação

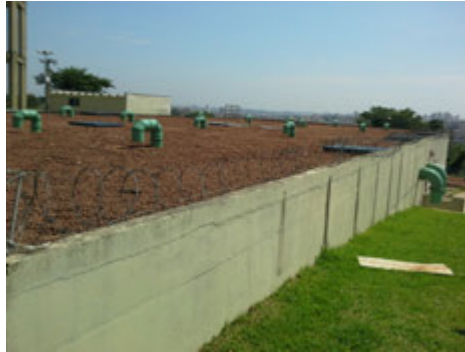
**Imagem(4)**

**Descrição(4):** Vista geral dos Reservatórios Semienterrados

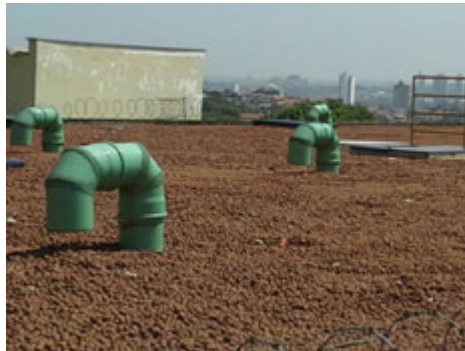
**Imagem(5)**

**Descrição(5):** Detalhes das tubulações de ventilação e tampas de inspeções

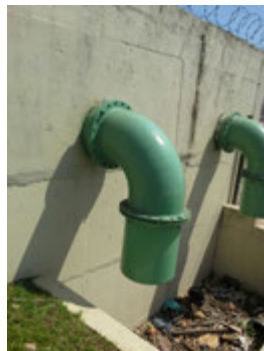
**Imagem(6)**

**Descrição(6):** Detalhes dos tubos extravasores das dois Reservatórios e caixa de inspeção com a tubulação de descarga de fundo soterrada com resíduos e terra
