**RELATÓRIO DE FISCALIZAÇÃO TÉCNICA DOS SISTEMAS DE ÁGUA E  
ESGOTO DO MUNICÍPIO DE  
RIO DAS PEDRAS**

**PRESTADOR: SERVIÇO AUTÔNOMO DE ÁGUA E ESGOTO - SAAE**

**Relatório R5 – Não Conformidades**

**Americana, abril de 2016**

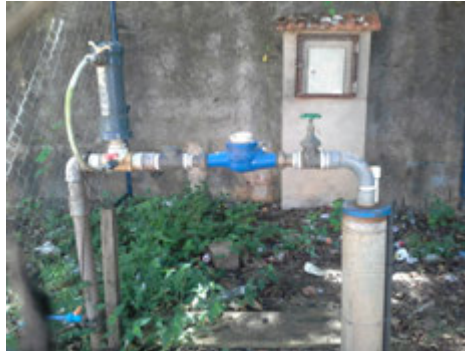
**Imagem(1)**

**Descrição(1):** Vista geral do poço e equipamentos

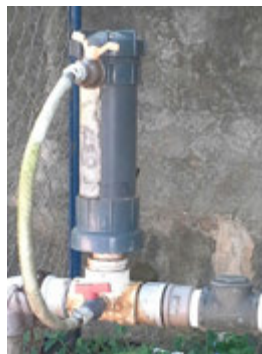
**Imagem(2)**

**Descrição(2):** Detalhe da dosadora de cloro e flúor na tubulação de recalque na saída do poço

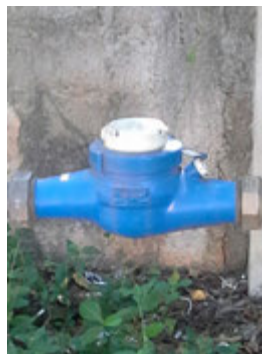
**Imagem(3)**

**Descrição(3):** Macromedidor ( hidrômetro )

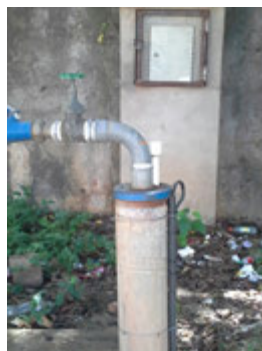
**Imagem(4)**

**Descrição(4):** Boca do poço com tubo medidor de nível e registro

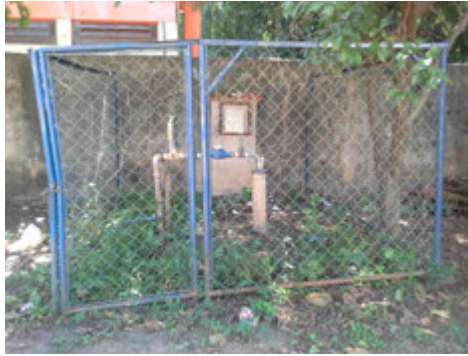
**Imagem(5)**

**Descrição(5):** Poço devidamente cercado

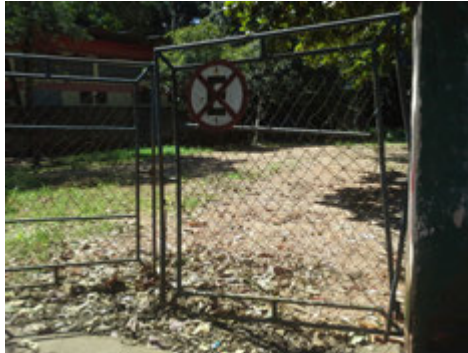
**Imagem(6)**

**Descrição(6):** Portão de acesso ao terreno onde está localizado o poço

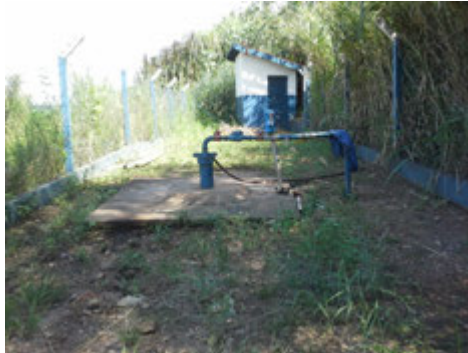
**Imagem(1)**

**Descrição(1):** Vista geral do local do poço e o detalhe da laje de concreto de proteção no perímetro da boca do poço

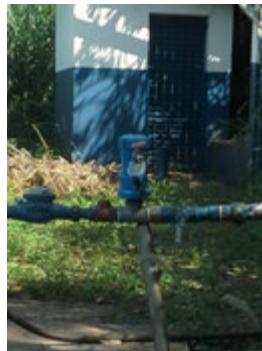
**Imagem(2)**

**Descrição(2):** Vista da dosadora de cloro e flúor no cavalete do poço e da edificação que abriga o painel de comando elétrico

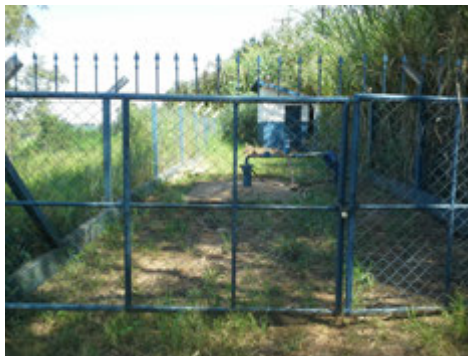
**Imagem(3)**

**Descrição(3):** Local totalmente cercado

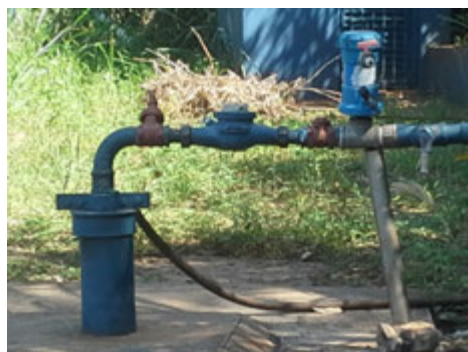
**Imagem(4)**

**Descrição(4):** Detalhe da boca do poço com todos os equipamentos necessários no cavalete da tubulação de recalque e o detalhe da dosadora compacta de cloro e flúor instalada na tubulação de recalque

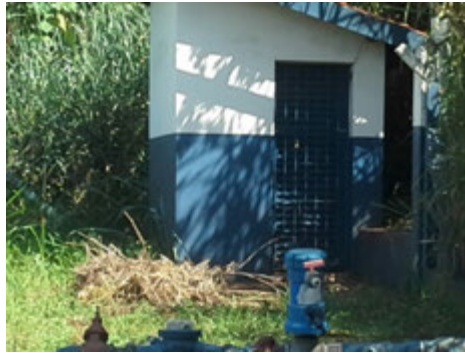
**Imagem(5)**

**Descrição(5):** Edificação ao fundo que abriga o painel de comando elétrico do conjunto motobomba do poço

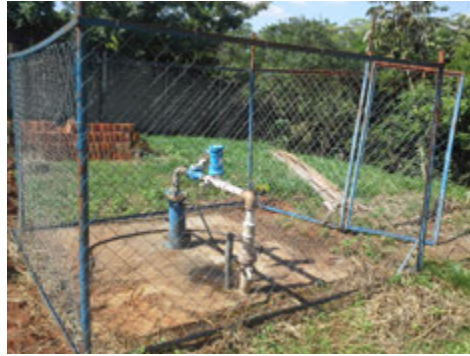
**Imagem(1)**

**Descrição(1):** Poço cercado em terreno de área verde em um condomínio fechado

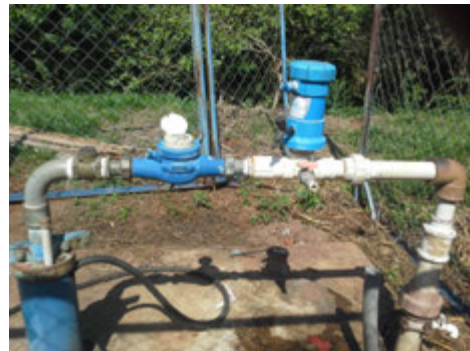
**Imagem(2)**

**Descrição(2):** Cavalete e boca do poço tubular profundo com todos os equipamentos exigíveis pela Portaria DAEE de Outorgas

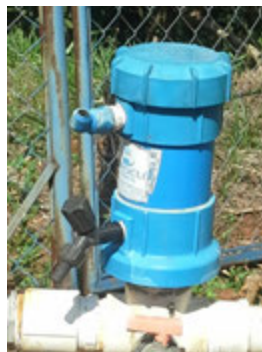
**Imagem(3)**

**Descrição(3):** Dosador de cloro na tubulação de recalque do poço que alimenta o Reservatório 5

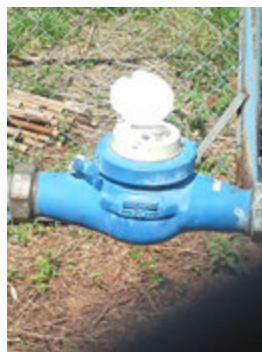
**Imagem(4)**

**Descrição(4):** Macromedidor ( hidrômetro ) no cavalete do poço

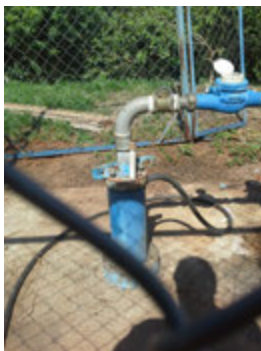
**Imagem(5)**

**Descrição(5):** Tubo para medir o nível da água na boca do poço e laje de concreto de proteção no perímetro da boca do poço

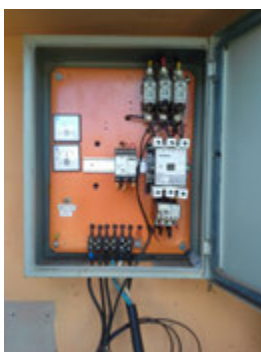
**Imagem(6)**

**Descrição(6):** Interior do Painel Elétrico com proteção convencional simples

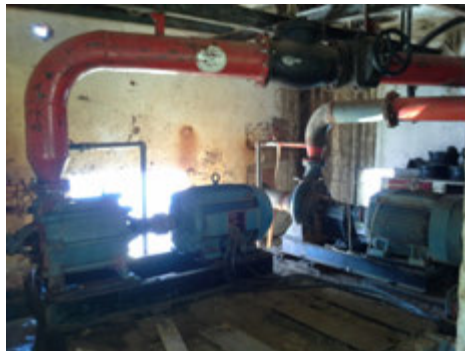
**Imagem(1)**

**Descrição(1):** Conjuntos motobombas com barriletes de recalque dentro da casa de bombas com detalhes da válvula de retenção e registro

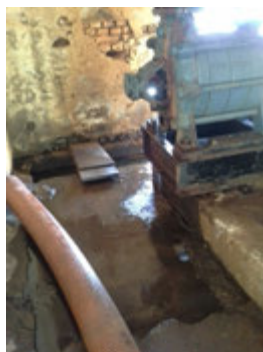
**Imagem(2)**

**Descrição(2):** Conjunto motobomba e o poço de sucção no fundo do leito da barragem, dentro da casa de bombas

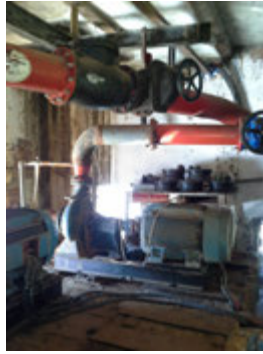
**Imagem(3)**

**Descrição(3):** Conjuntos motobombas com barriletes de recalque dentro da casa de bombas com detalhes das válvulas de retenção e registros

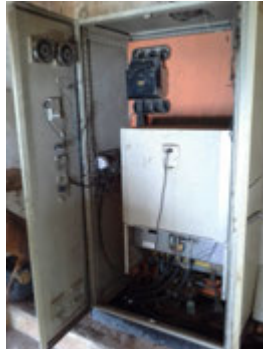
**Imagem(4)**

**Descrição(4):** Vista do interior do Painel Elétrico com Inversores de frequência e soft starter

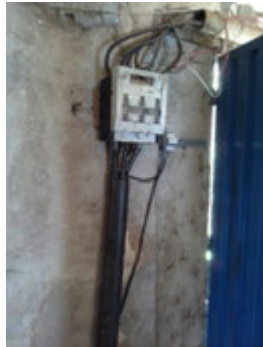
**Imagem(5)**

**Descrição(5):** Chave da entrada de energia elétrica que alimenta os painéis de Comando dos Conjuntos motobombas

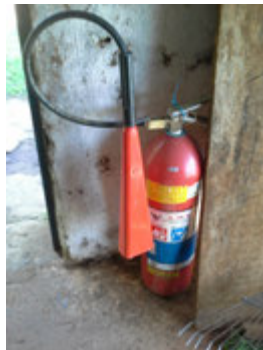
**Imagem(6)**

**Descrição(6):** Extintor de incêndio

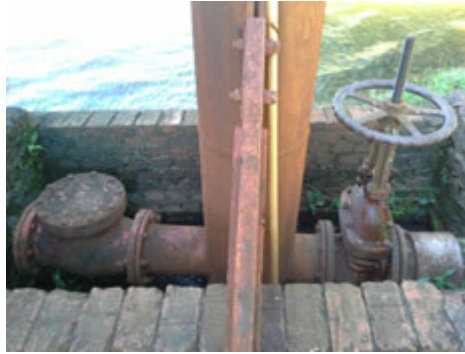
**Imagem(7)**

**Descrição(7):** Caixa de inspeção com registros de operações de vazões e válvulas de retenção no barrilete de recalque

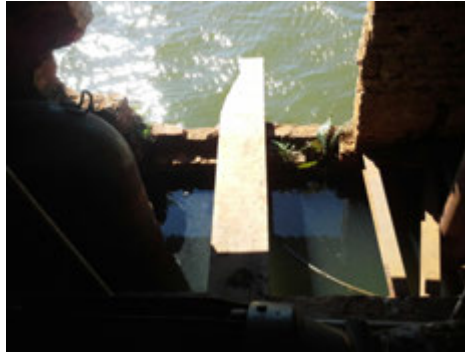
**Imagem(8)**

**Descrição(8):** Poço de sucção dentro da casa de bombas submerso na barragem de Reservação - Bom Jesus I

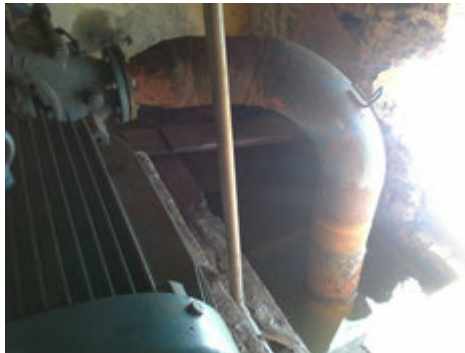
**Imagem(9)**

**Descrição(9):** Tubulação de sucção aspirada de um dos conjuntos motobombas no poço

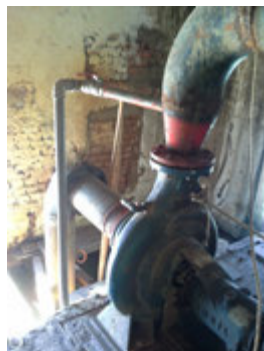
**Imagem(10)**

**Descrição(10):** Conjunto motobomba com tubulação de recalque e de sucção com a tubulação de escurva da bomba

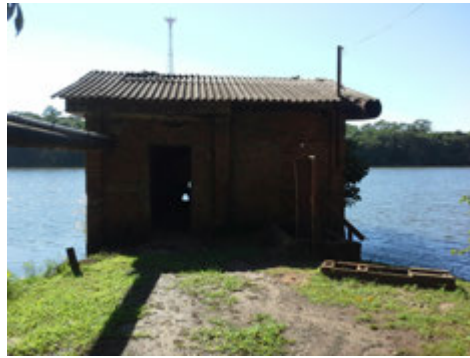
**Imagem(11)**

**Descrição(11):** Vista geral da Casa de bombas na margem da represa Bom Jesus I

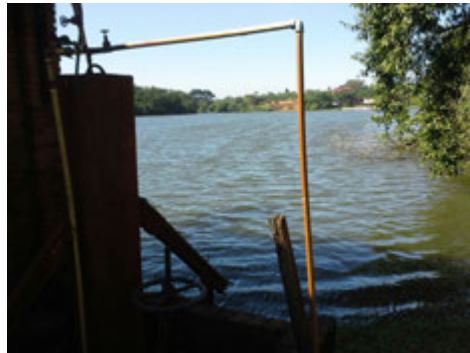
**Imagem(12)**

**Descrição(12):** Vista do manancial na represa Bom Jesus I

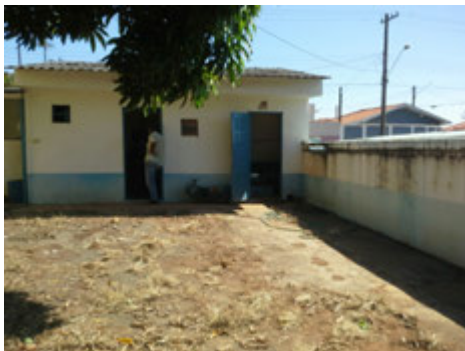
**Imagem(1)**

**Descrição(1):** Vista geral da Casa de bombas ao lado do Reservatório semienterrado baixo São Cristóvão II

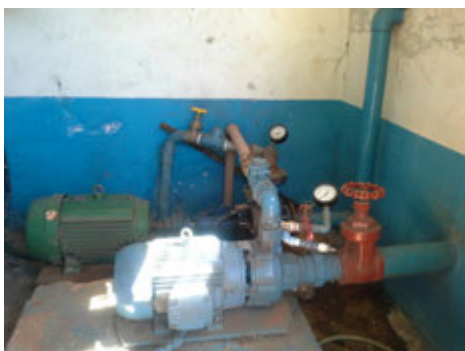
**Imagem(2)**

**Descrição(2):** Conjuntos motobombas com barriletes de sucção e de recalque com registros e manômetros individuais

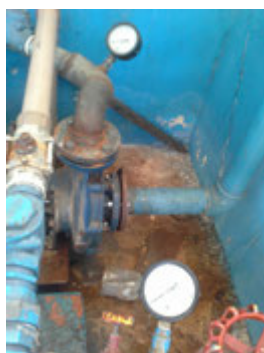
**Imagem(3)**

**Descrição(3):** Detalhes do barrilete de recalque com válvula de retenção e manômetros e do barrilete de sucção

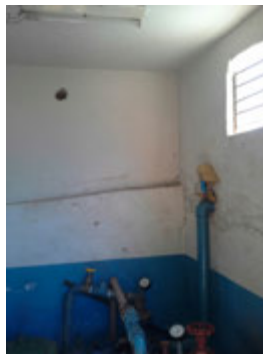
**Imagem(6)**

**Descrição(6):** Detalhes da iluminação e ventilação naturais da casa de bombas

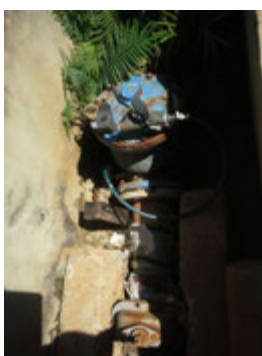
**Imagem(1)**

**Descrição(1):** Caixa de inspeção com uma válvula controladora de nível do reservatório que liga e desliga o conjunto motobomba do poço tubular profundo que o alimenta.

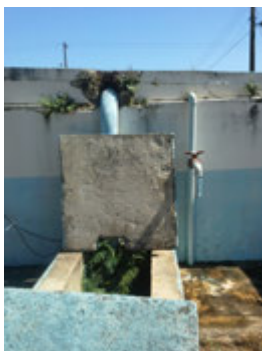
**Imagem(2)**

**Descrição(2):** Extravasor e descarga de fundo

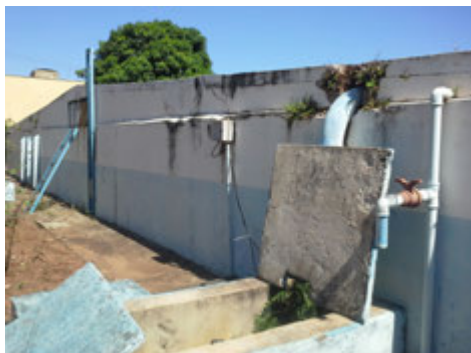
**Imagem(3)**

**Descrição(3):** Caixa de inspeção com a válvula controladora de nível superior e inferior do Reservatório que liga e desliga o conjunto motobomba do poço que o alimenta

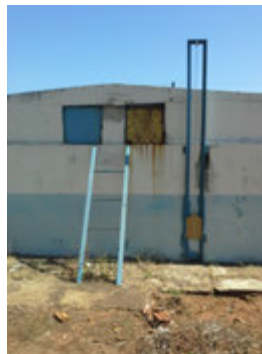
**Imagem(6)**

**Descrição(6):** Detalhes das tampas de inspeções, escada de acesso e medidor de nível

**Item 6.10:** O reservatório sem tampas de inspeção em boas condições (Art. 5.13 da NBR 12217/1994). Prazo: Imediato

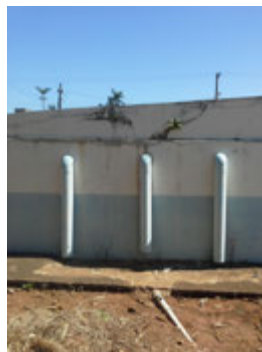
**Imagem(7)**

**Descrição(7):** Vista dos extravasadores

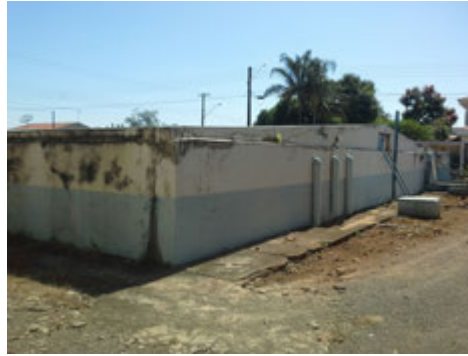
**Imagem(8)**

**Descrição(8):** Vista geral do Reservatório

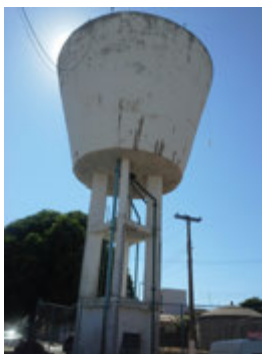
**Imagem(1)**

**Descrição(1):** Vista geral do Reservatório Arcor

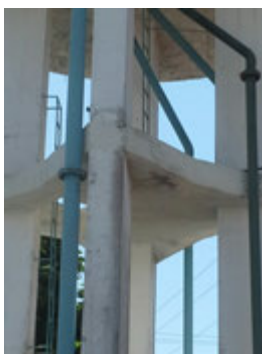
**Imagem(2)**

**Descrição(2):** Detalhes da base em concreto armado e barriletes de alimentação, extravasor e descarga de fundo e de saída para a distribuição e escada de acesso à cobertura do Reservatório com guarda corpos

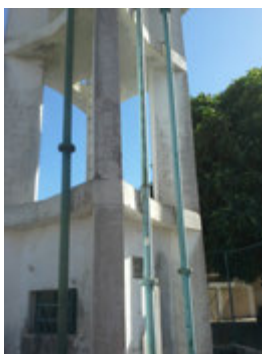
**Imagem(3)**

**Descrição(3):** Almoxarifado na base estrutural do Reservatório

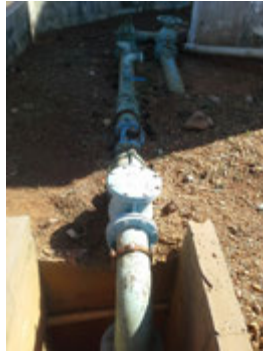
**Imagem(4)**

**Descrição(4):** Detalhe da válvula de retenção na tubulação de recalque de alimentação do Reservatório

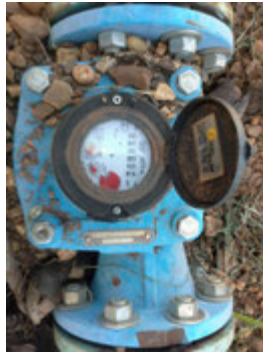
**Imagem(5)**

**Descrição(5):** Macromedidor de saída do Reservatório para a distribuição

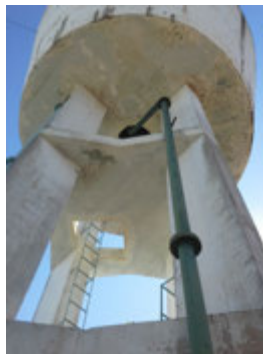
**Imagem(6)**

**Descrição(6):** Detalhes do fundo do reservatório, da tubulação extravasora e de descarga de fundo e da escada de acesso à cobertura com guarda corpos

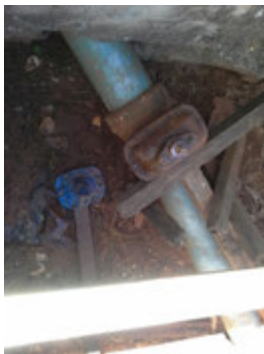
**Imagem(8)**

**Descrição(8):** Caixa de inspeção com registros de manobras das vazões de saída do Reservatório

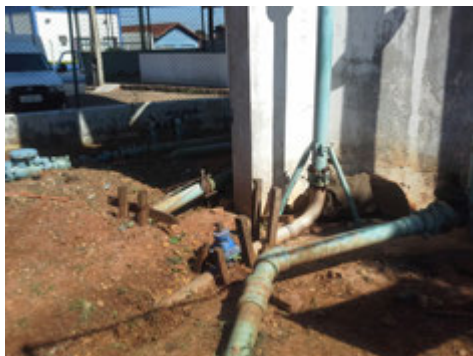
**Imagem(9)**

**Descrição(9):** Barriletes das tubulações diversas no terreno

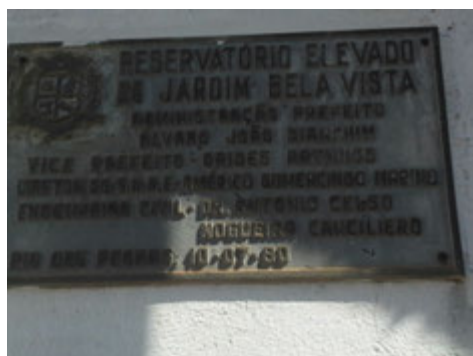
**Imagem(10)**

**Descrição(10):** Placa de identificação do Reservatório do ano de 1980

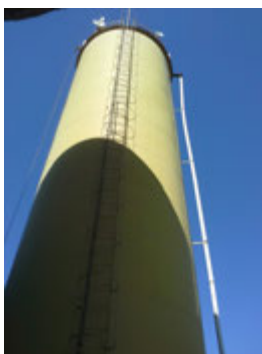
**Imagem(1)**

**Descrição(1):** Detalhes da escada de acesso à cobertura do Reservatório com guarda corpos e da tubulação extravasora

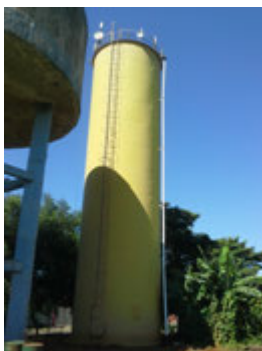
**Imagem(2)**

**Descrição(2):** Vista geral do Reservatório Apoiado ao lado de um Reservatório Elevado em concreto desativado

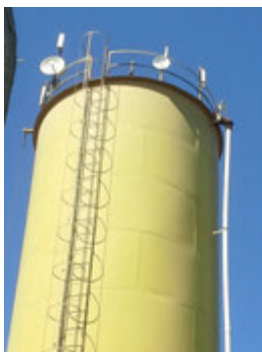
**Imagem(3)**

**Descrição(3):** Detalhe do pára - raios e sinalizador noturno

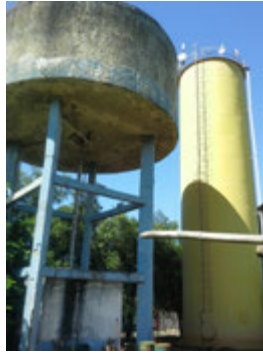
**Imagem(4)**

**Descrição(4):** Outra vista geral do Reservatório Apoiado Metálico ao lado do outro reservatório elevado em concreto armado desativado

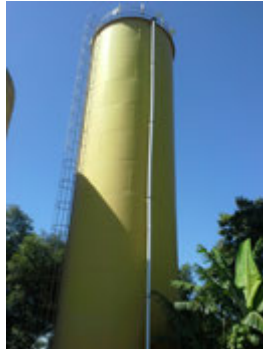
**Imagem(5)**

**Descrição(5):** Vista geral do reservatório

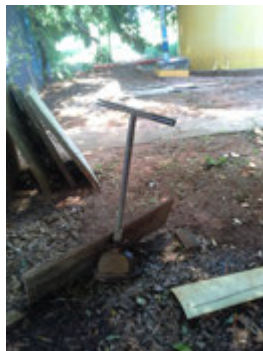
**Imagem(7)**

**Descrição(7):** Registro de manobras das vazões de saída para a distribuição

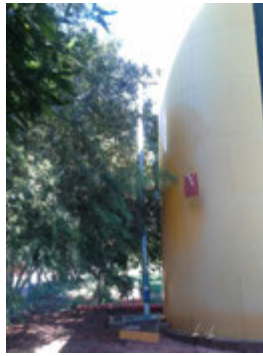
**Imagem(8)**

**Descrição(8):** Vista da base do Reservatório

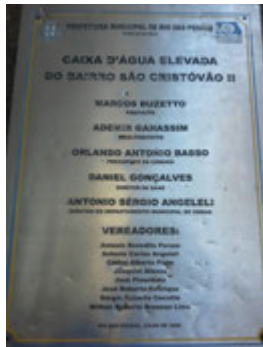
**Imagem(10)**

**Descrição(10):** Placa de identificação do Reservatório

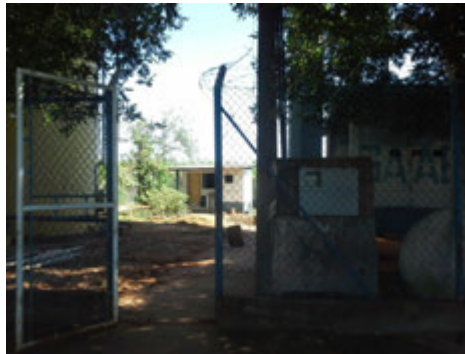
**Imagem(12)**

**Descrição(12):** Portão de acesso ao local do reservatório

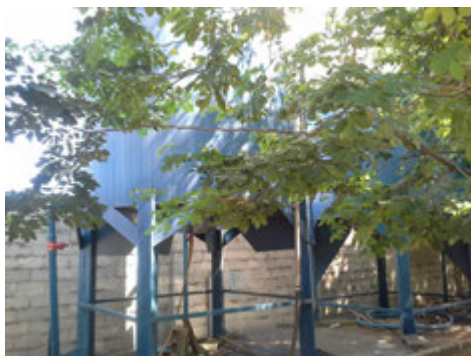
**Imagem(1)**

**Descrição(1):** Local totalmente cercado com alambrado. Detalhe da estrutura metálica das bases dos Reservatórios Elevados interligados metálicos

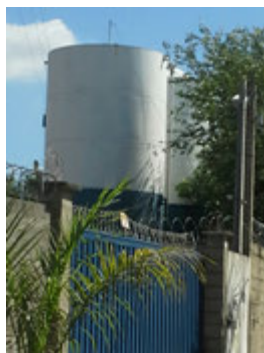
**Imagem(2)**

**Descrição(2):** Vista geral dos Reservatórios Elevados

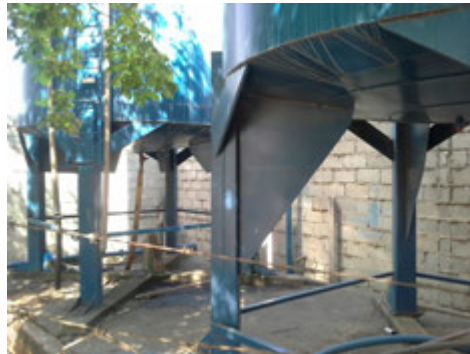
**Imagem(5)**

**Descrição(5):** Outra vista das bases dos Reservatórios
