RELATÓRIO DE FISCALIZAÇÃO TÉCNICA DOS SISTEMAS DE ÁGUA E 1
ESGOTO DO MUNICÍPIO DE
SOROCABA

PRESTADOR: SERVIÇO AUTÔNOMO DE ÁGUA E ESGOTO – SAAE SOROCABA

**Relatório R5 – Continuação do Diagnóstico e Verificação de Não
Conformidades**

Americana, janeiro de 2019

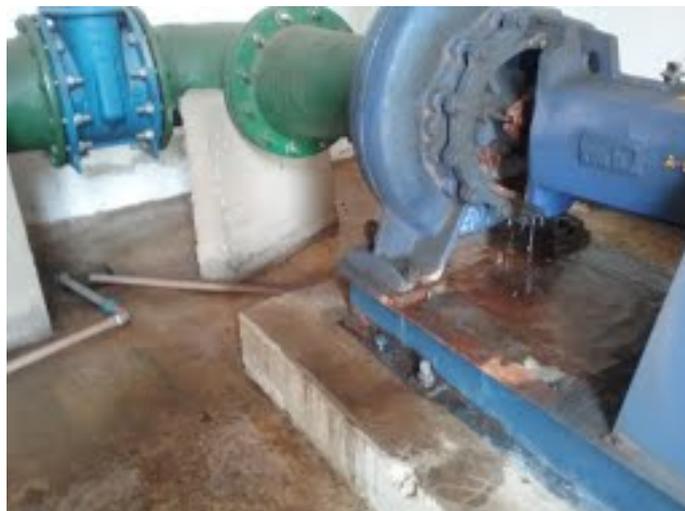
Item 4.7

Item 4.7: Drenagem inadequada de água de lubrificação de gaxetas (Art. 5.5.2.1 da NBR 12214/1992).
Prazo: Em até 180 dias

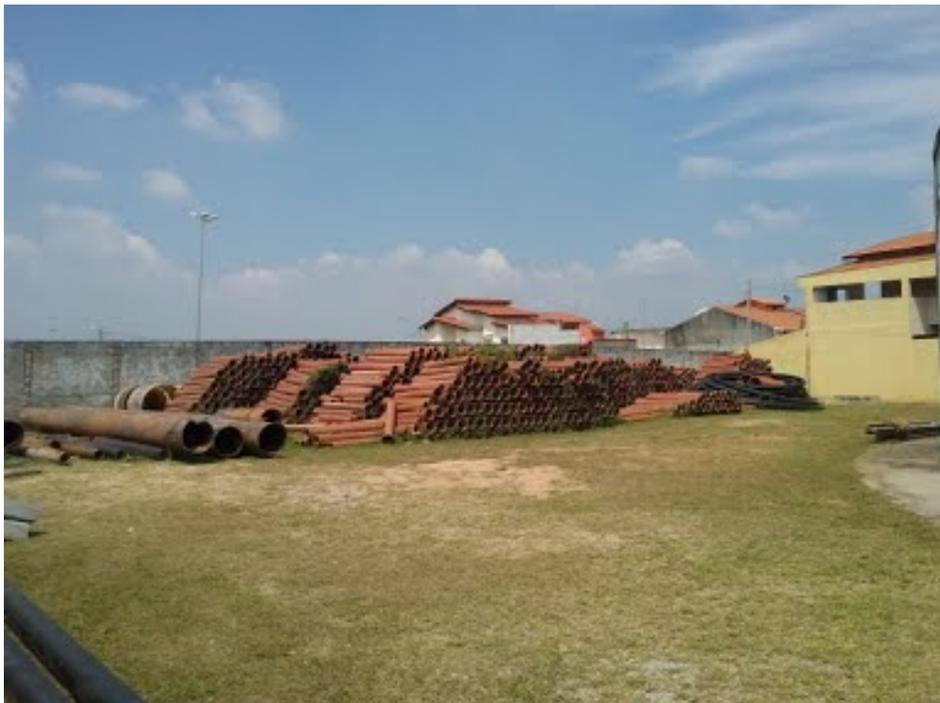
Imagem(2)

Descrição(2): Armazenamento de tubos na área do reservatório

Informações complementares: Não há escada de acesso nem guarda-corpo.

Item 6.4: Existência de locais sem guarda-corpos ou escadas em situação inadequada (Art. 5.16 da NBR 12217/1994). Prazo: Em até 180 dias

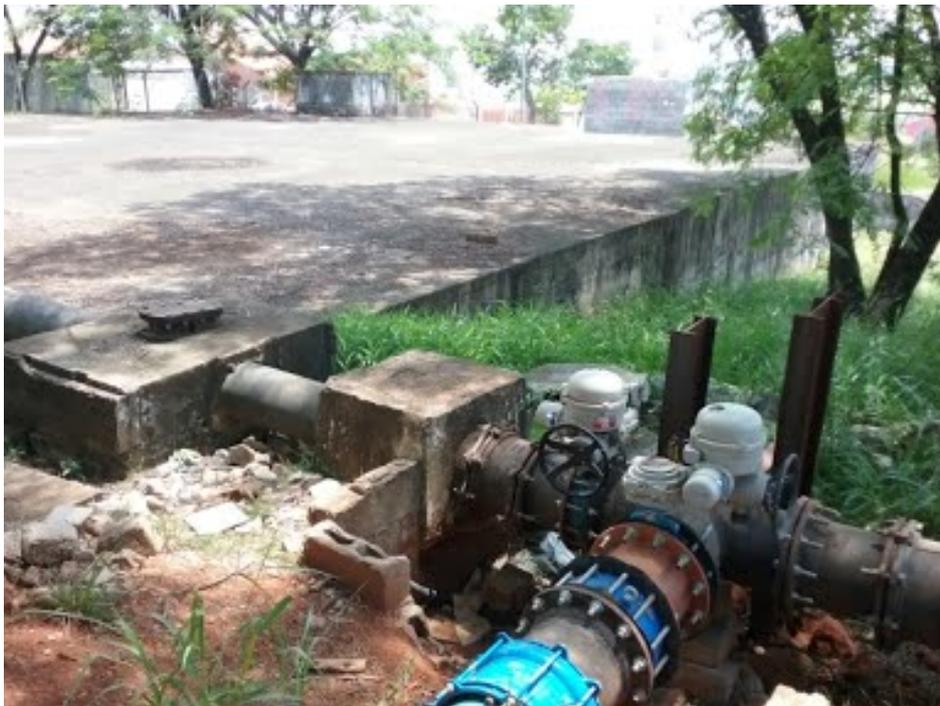
Imagem(2)

As condições visíveis de conservação do reservatório são boas? (rachaduras, corrosão, etc): Não

Descrição(2): Vista geral do reservatório

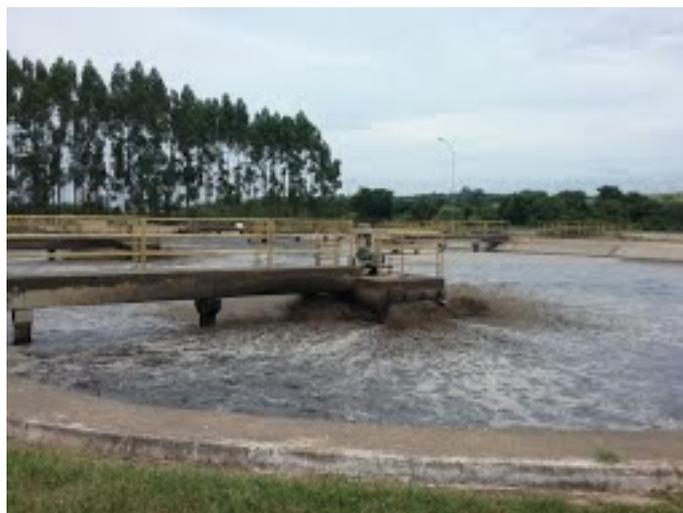
Imagem(1)

Descrição(1): Aspecto geral unidade de aeração

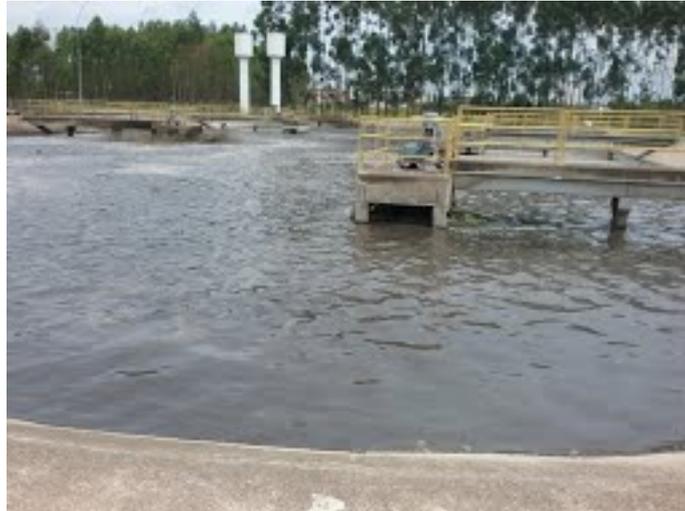
Imagem(2)

Descrição(2): Unidade de aeração

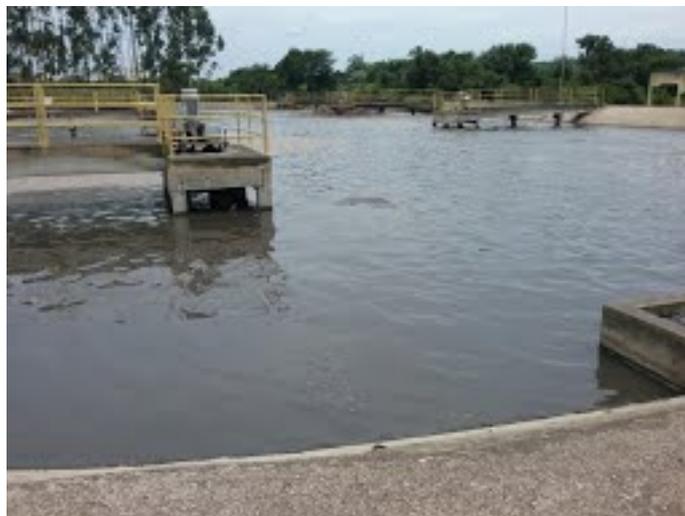
Imagem(3)

Descrição(3): Unidade de aeração

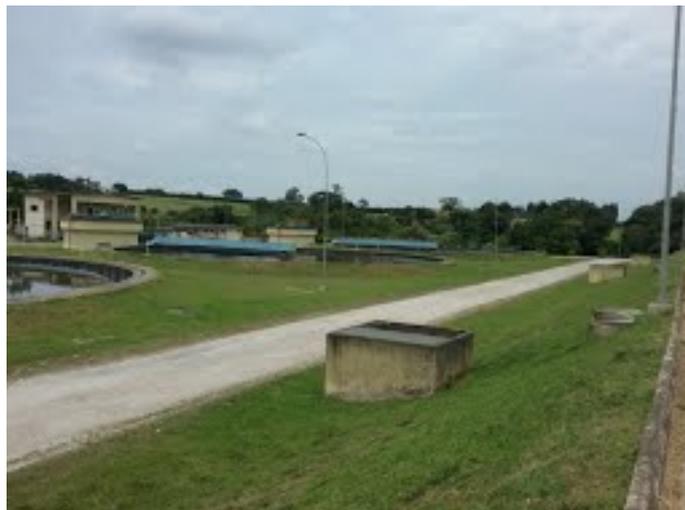
Imagem(4)

Descrição(4): Vista geral da estação de tratamento

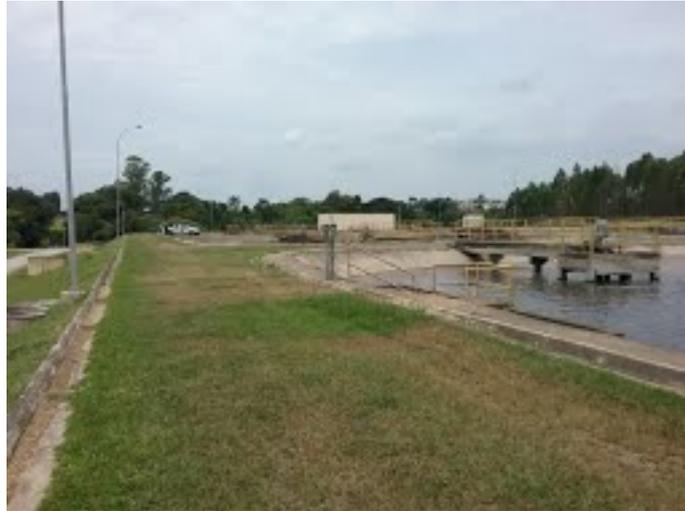
Imagem(5)

Descrição(5): vista geral das lagoas

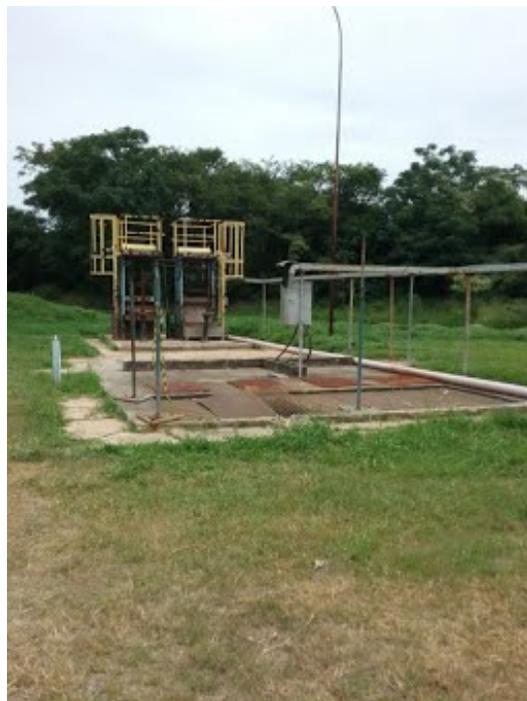
Imagem(6)

Descrição(6): Aspecto geral da Elevatória de Esgoto

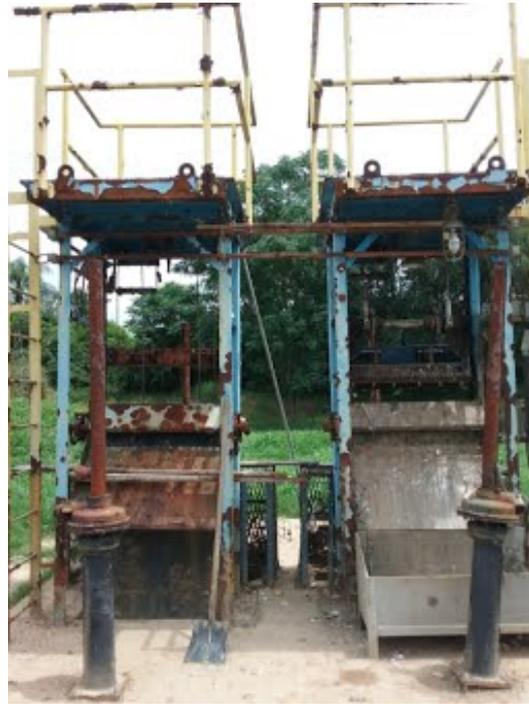
Imagem(8)

Descrição(8): Gradeamento grosseiro da elevatória

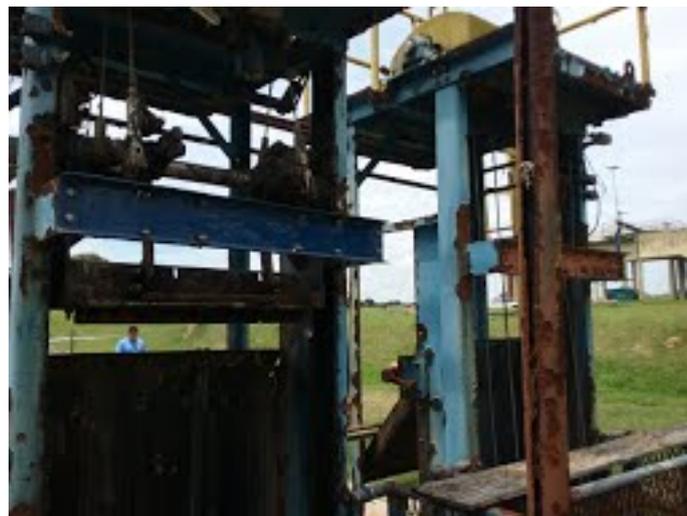
Imagem(9)

Descrição(9): Gradeamento grosseiro da elevatória

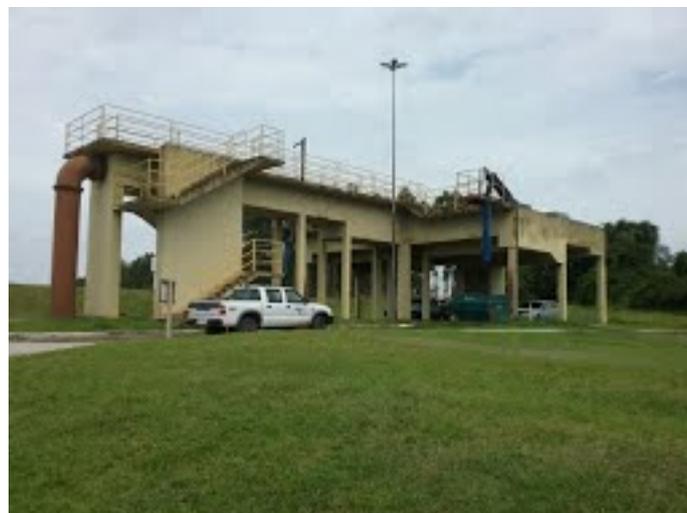
Imagem(10)

Descrição(10): Aspecto geral da unidade de tratamento preliminar
Imagem(11)

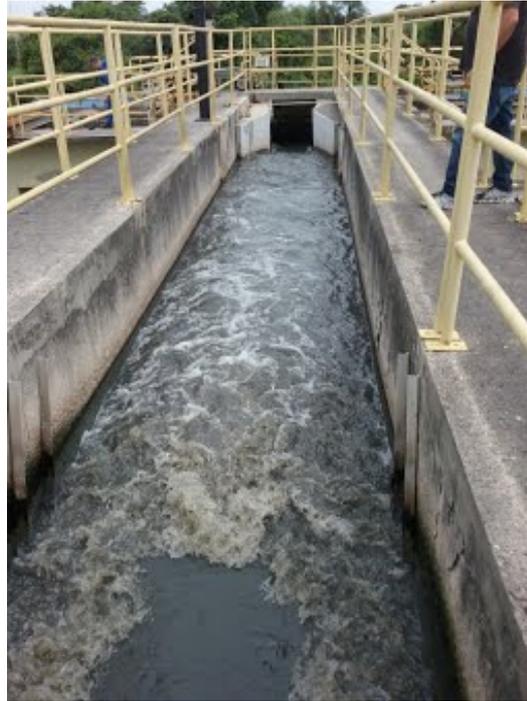
Descrição(11): Canal de entrada
Imagem(12)

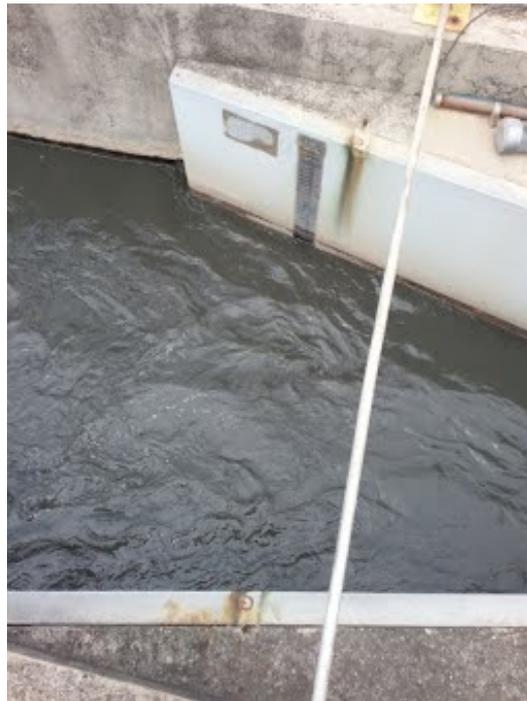
Descrição(12): Calha Parshall

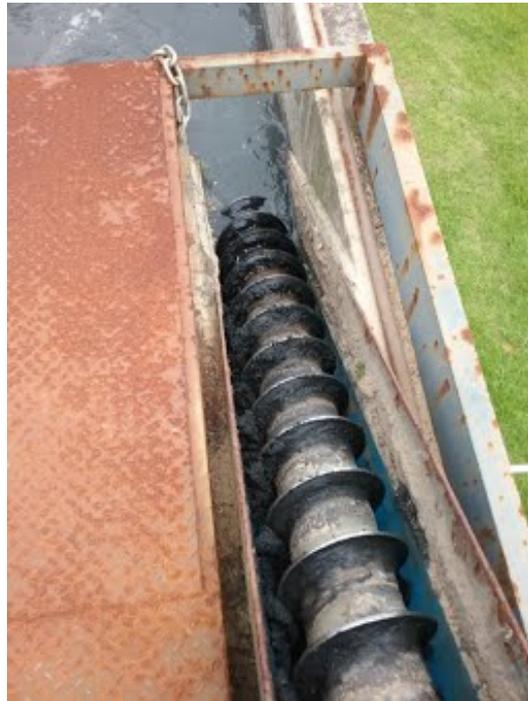
Imagem(13)

Descrição(13): Remoção de sólidos com rosca transportadora

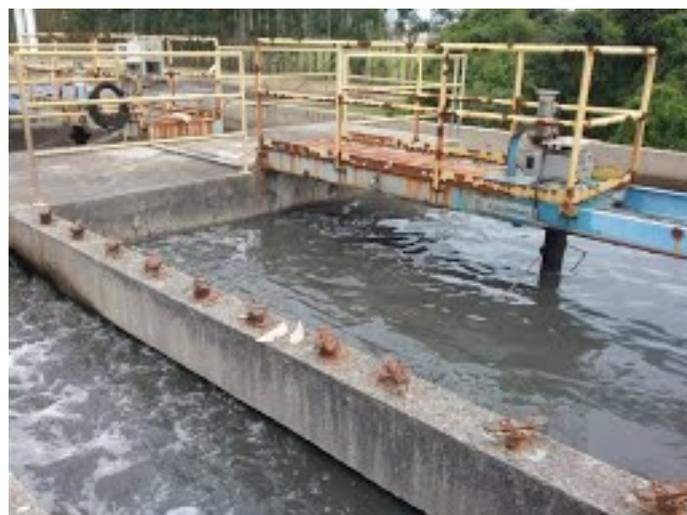
Imagem(14)

Descrição(14): Desarenador em funcionamento

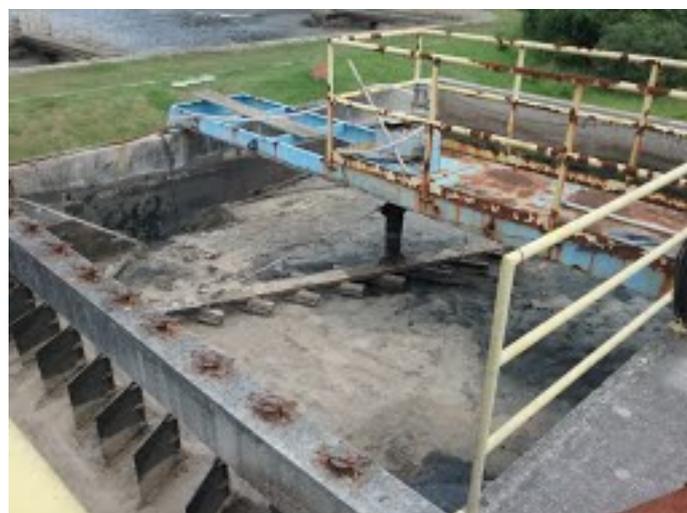
Imagem(15)

Descrição(15): Desarenador em manutenção
Imagem(16)

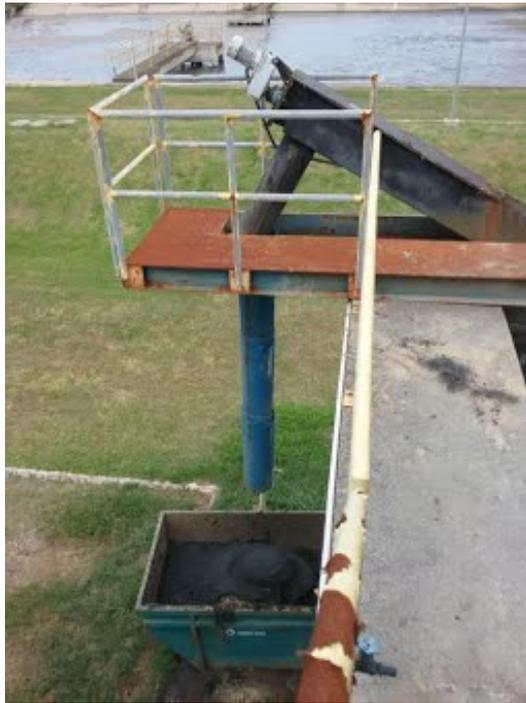
Descrição(16): Caçamba de armazenamento de lodo
Imagem(17)

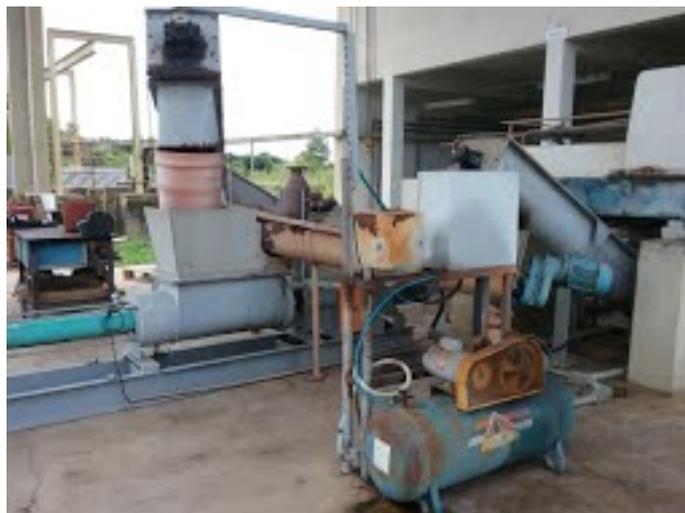
Descrição(17): Estação elevatória

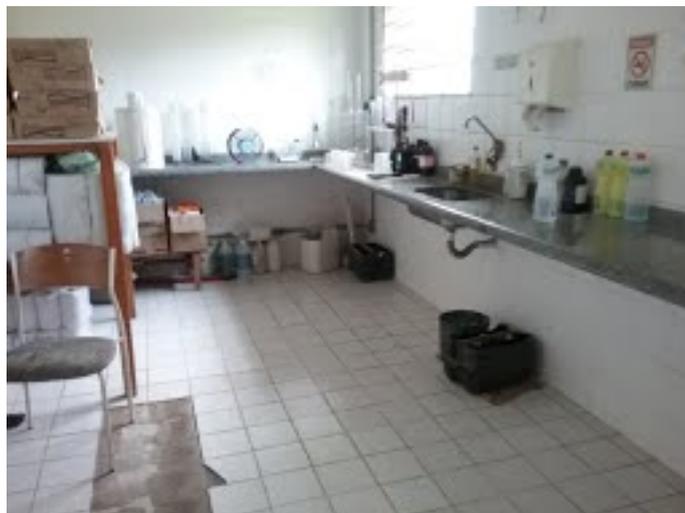
Imagem(19)

Descrição(19): Aspecto geral do laboratório

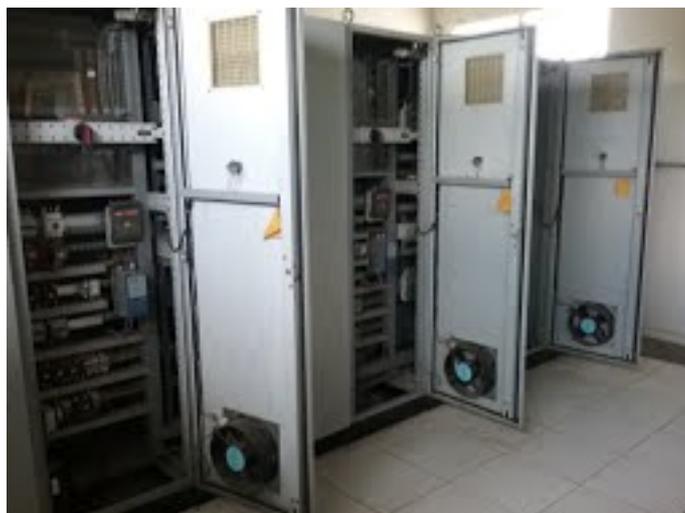
Imagem(20)

Descrição(20): Sala de painéis
