**RELATÓRIO DE FISCALIZAÇÃO TÉCNICA DOS SISTEMAS DE ÁGUA E  
ESGOTO DO MUNICÍPIO DE  
SUMARÉ**

**PRESTADOR: ODEBRECHT AMBIENTAL – SUMARÉ**

**Relatório R5 – Continuação do Diagnóstico e Não- Conformidades**

**Americana, junho de 2016**

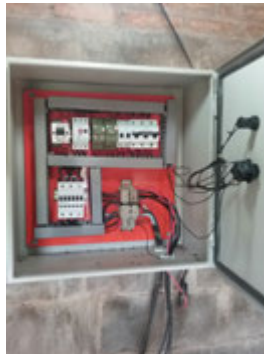
**Imagem(1)**

**Descrição(1):** Painel Elétrico

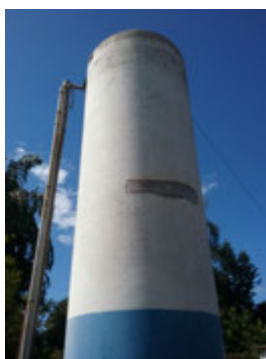
**Imagem(1)**

**Descrição(1):** Vista do reservatório

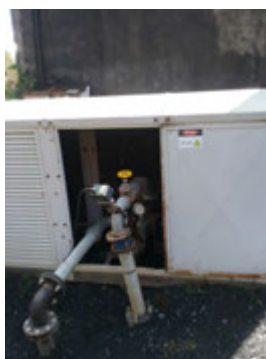
**Imagem(2)**

**Descrição(2):** EEAT

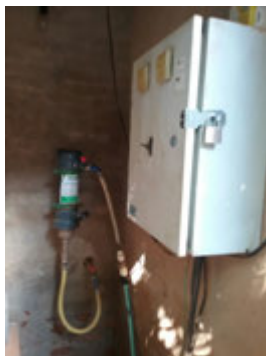
**Imagem(1)**

**Descrição(1):** Dosador de cloro.

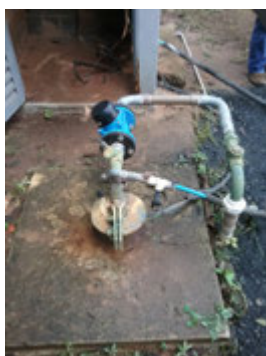
**Imagem(2)**

**Existem vazamentos aparentes?:** Sim

**Descrição(2):** Poço

**Item 2.12:** Existência de vazamentos aparentes (Art. 2º da Lei Federal 11.445/2007). Prazo: Imediato

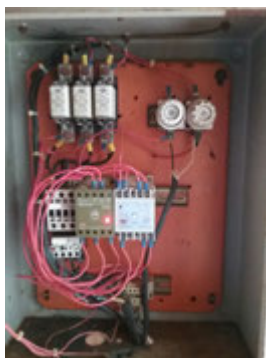
**Imagem(3)**

**Descrição(3):** Painelelétrico

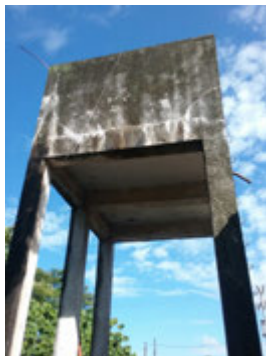
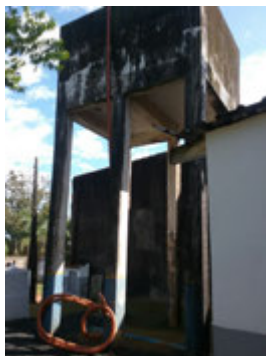
**As condições visíveis de conservação do reservatório são boas? (rachaduras, corrosão, etc):** Não

**Existem vazamentos aparentes nas instalações? :** Sim

**Descrição(1):** Vista 1 do reservatório.

**Descrição(2):** Vista 2 do reservatório.

**Item 6.3:** Existência de vazamentos aparentes nas instalações (Art. 2º da Lei Federal 11.445/2007). Prazo: Imediato

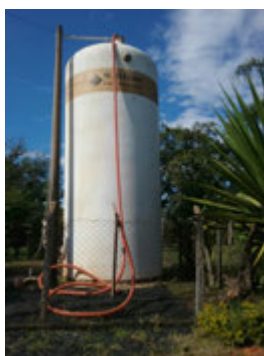
**Imagem(1)**

**Descrição(1):** Vista do reservatório.

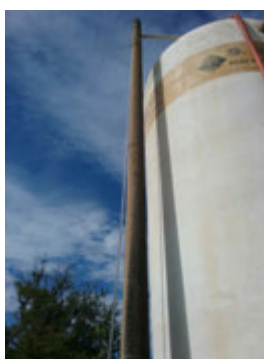
**Imagem(2)**

**Descrição(2):** Medidor de nível.

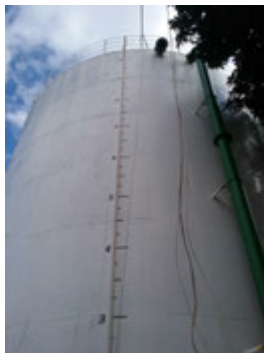
**Imagem(1)**

**Descrição(1):** Vista do reservatório. Detalhe para medidor de nível.

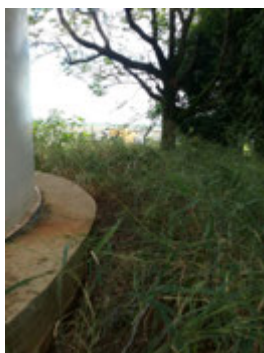
**Imagem(2)**

**Descrição(2):** Situação de limpeza dos arredores do reservatório.

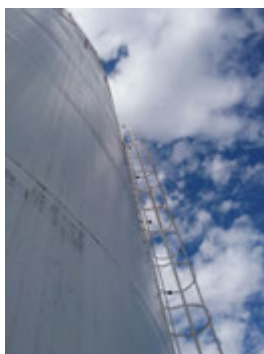
**Imagem(3)**

**Descrição(3):** Escada de acesso do reservatório.

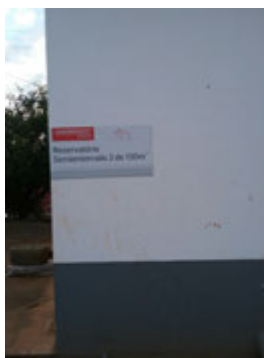
**Imagem(1)**

**Descrição(1):** Placa indicativa do local.

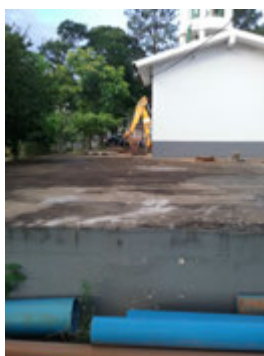
**Imagem(2)**

**Descrição(2):** Vista do R2

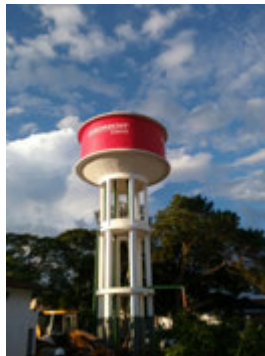
**Imagem(1)**

**Descrição(1):** Vista do reservatório elevado.

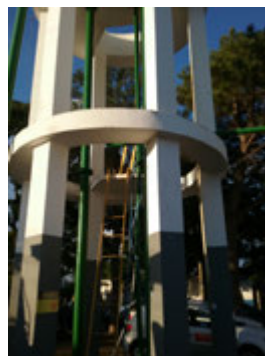
**Item 6.4**

**Item 6.4:** Existência de locais sem guarda-corpos ou escadas em situação inadequada (Art. 5.16 da NBR 12217/1994). Prazo: Em até 180 dias

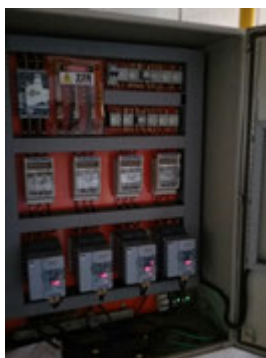
**Imagem(1)**

**Descrição(1):** Painel elétrico

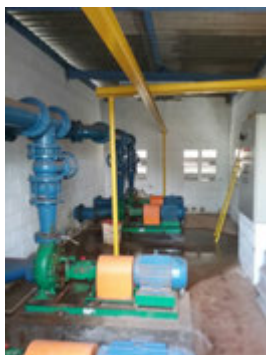
**Imagem(2)**

**Existem vazamentos aparentes?:** Sim

**Descrição(2):** EEAT

**Item 4.8:** Existência de vazamentos aparentes (Art. 2º da Lei Federal 11.445/2007). Prazo: Imediato

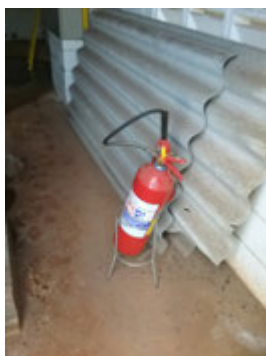
**Imagem(3)**

**Descrição(3):** Extintor de incêndio

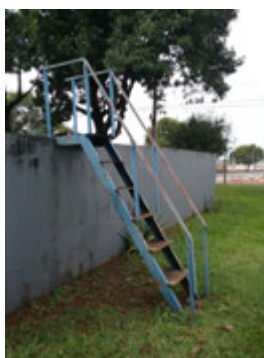
**Imagem(2)**

**As condições visíveis de conservação do reservatório são boas? (rachaduras, corrosão, etc):** Não

**Descrição(2):** Escada de acesso em processo de oxidação

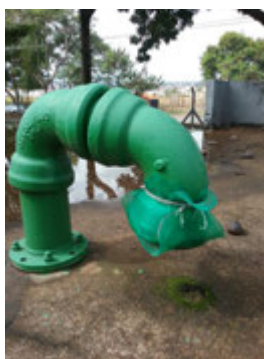
**Imagem(3)**

**Descrição(3):** Detalhe para tela de proteção.

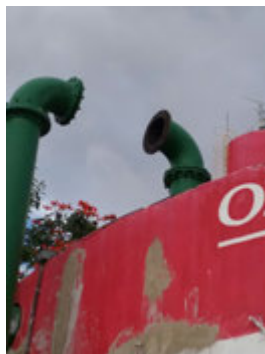
**Item 6.9**

**Item 6.9:** Inexistência de telas de proteção contra entrada de insetos e pequenos animais nas tubulações de ventilação (Art. 5.14 da NBR 12217/1994). Prazo: Imediato

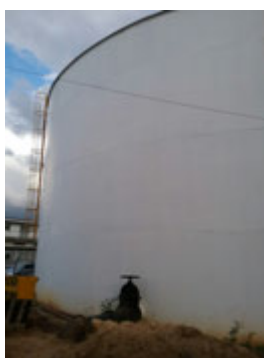
**Imagem(1)**

**Descrição(1):** Vista do Reservatório

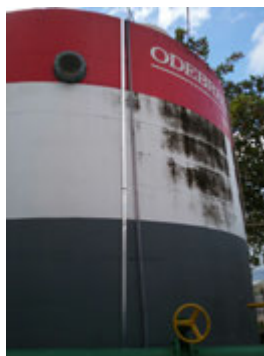
**Imagem(2)**

**Descrição(2):** Vista do reservatório, detalhe para medidor de nível.

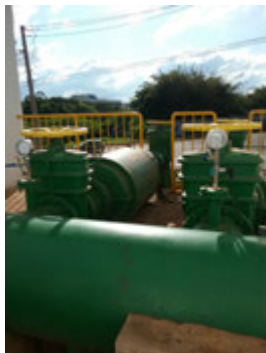
**Imagem(1)**

**Descrição(1):** Vista 1 da EEAT Aclimação

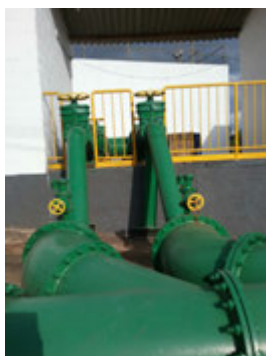
**Imagem(2)**

**Descrição(2):** Vista 2 da EEAT Aclimação

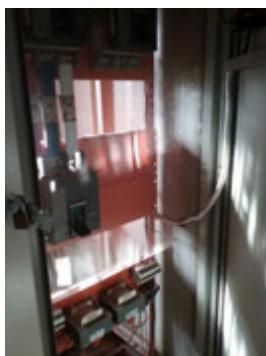
**Imagem(3)**

**Descrição(3):** Painel

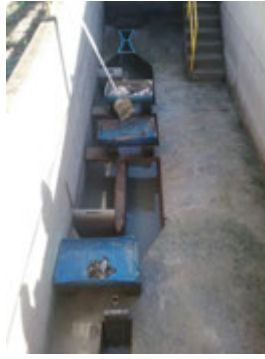
**Imagem(1)**

**Descrição(1):** Tratamento preliminar

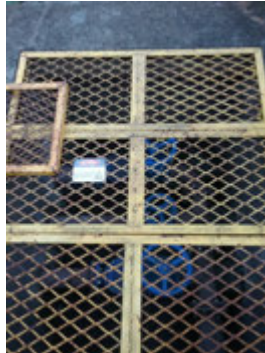
**Imagem(2)**

**Descrição(2):** EEEB

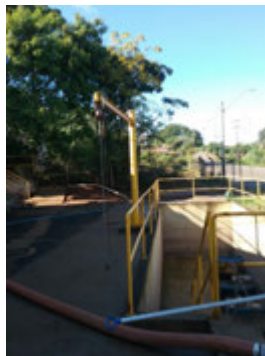
**Imagem(3)**

**Descrição(3):** Sistema de içamento de bombas

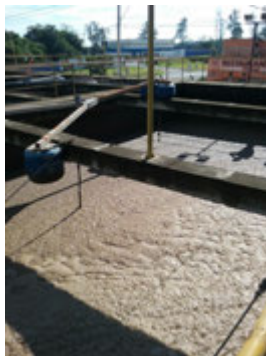
**Imagem(5)**

**Descrição(5):** Tanque de aeração

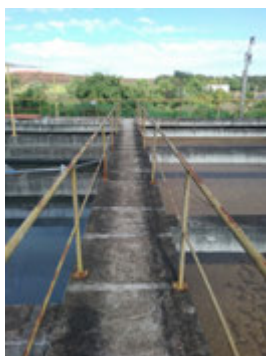
**Imagem(6)**

**Descrição(6):** Tanques de aeração

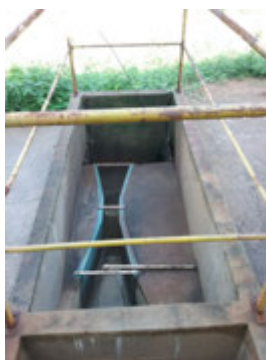
**Imagem(7)**

**Descrição(7):** Saída do efluente.

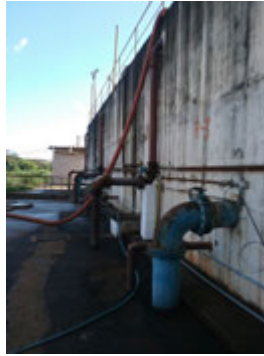
**Imagem(8)**

**Descrição(8):** Barriletes

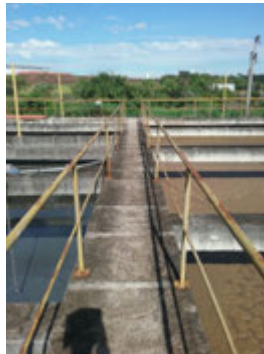
**Item 8.14**

**Item 8.14:** Escadas e guarda-corpos existentes em condições inadequadas (Art. 5.8 da NBR 12209/1992). Prazo: Imediato

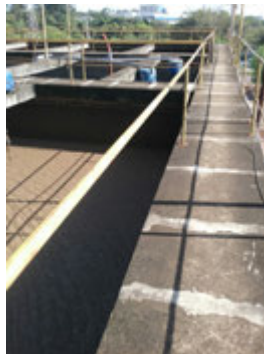
**Item 8.15**

**Item 8.15:** Existência de locais sem guarda-corpos ou escadas adequadas (Art. 5.21.1 da NBR 12216/1992). Prazo: Imediato

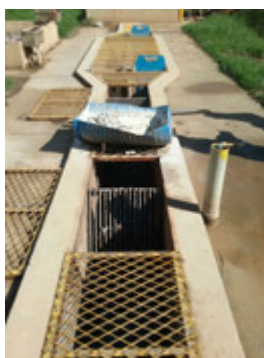
**Imagem(1)**

**Descrição(1):** Gradeamento

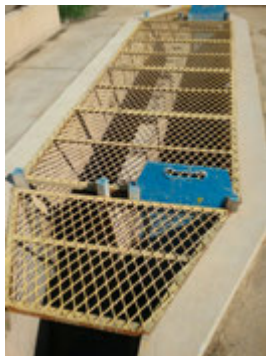
**Imagem(2)**

**Descrição(2):** Desarenador

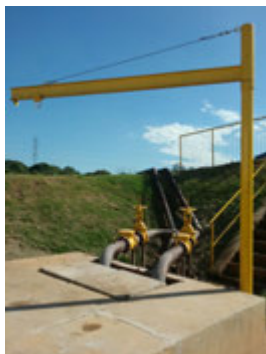
**Imagem(3)**

**Descrição(3):** EEBB

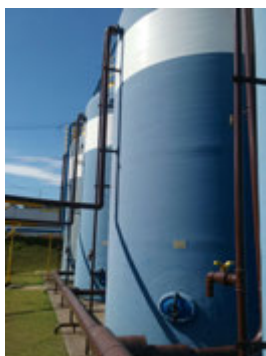
**Imagem(4)**

**Descrição(4):** Reatores aeróbios

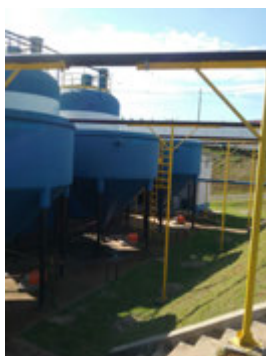
**Imagem(5)**

**Descrição(5):** Decantadores

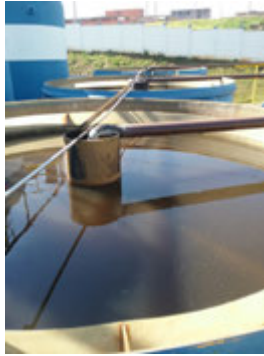
**Imagem(6)**

**Descrição(6):** Vista superior dos decantadores

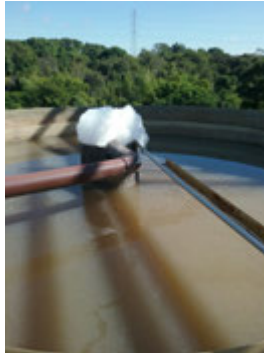
**Imagem(7)**

**Descrição(7):** Detalhe para a espuma no decantador

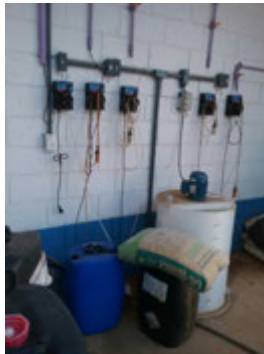
**Imagem(8)**

**Descrição(8):** Futura dosagem de hipoclorito de sódio na desinfecção. Inativa no momento da visita.

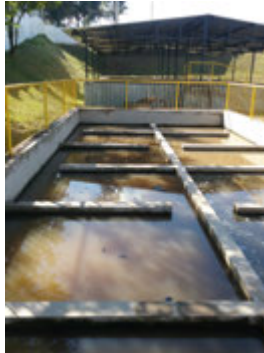
**Imagem(11)**

**Descrição(11):** Tanque de contato. Detalhe para os sólidos suspensos no efluente.

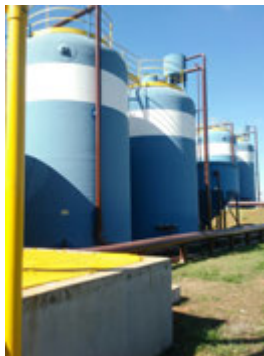
**Imagem(12)**

**Descrição(12):** Visão lateral dos reatores UASB e aeróbios.

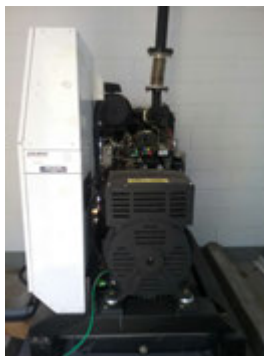
**Imagem(13)**

**Descrição(13):** Gerador.

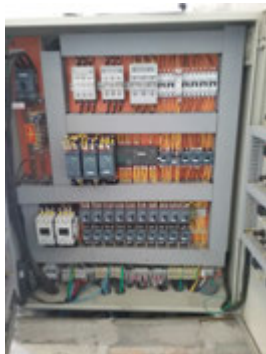
**Imagem(14)**

**Descrição(14):** Pannel elétrico.

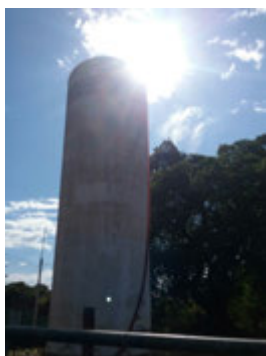
**Imagem(1)**

**Descrição(1):** Reservatório Inativo.
