**RELATÓRIO DE FISCALIZAÇÃO TÉCNICA DOS SISTEMAS DE ÁGUA E  
ESGOTO DO MUNICÍPIO DE  
VINHEDO**

**PRESTADOR: SANEAMENTO BÁSICO VINHEDO - SANEBAVI**

**Relatório R5 – Continuação do Diagnóstico e Não Conformidades**

**Americana, fevereiro de 2016**

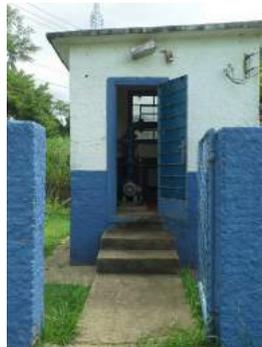
**Item 3.5**

**Item 3.5:** Ausência de identificação da área (Art. 2º da Lei Federal 11.445/2007). Prazo: Em até 180 dias

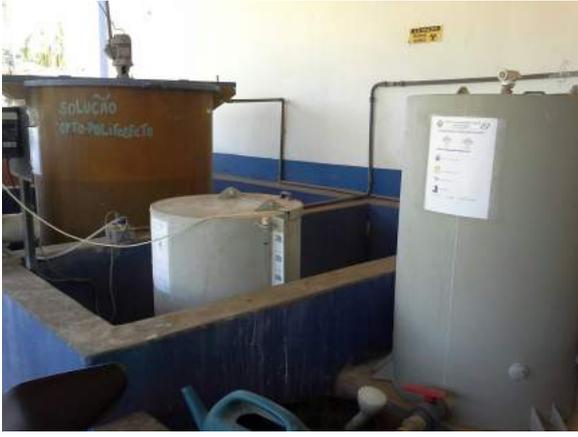
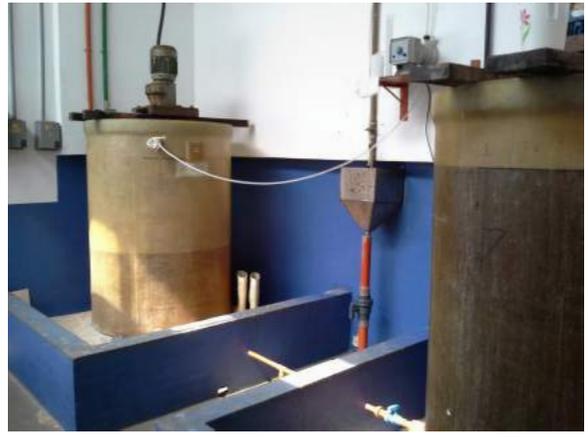
**Imagens 1 e 2**

**Contenção de produtos químicos utilizados na ETA**

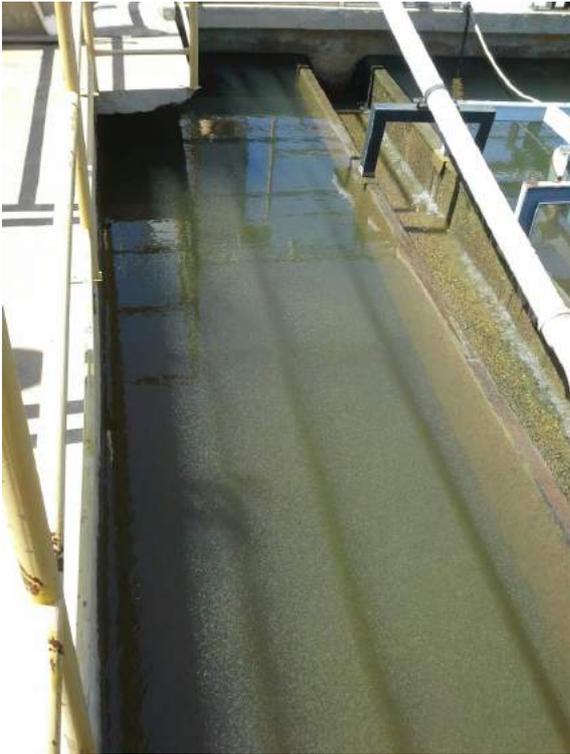
**Imagem 6**

**Passagem de flocos no decantador**

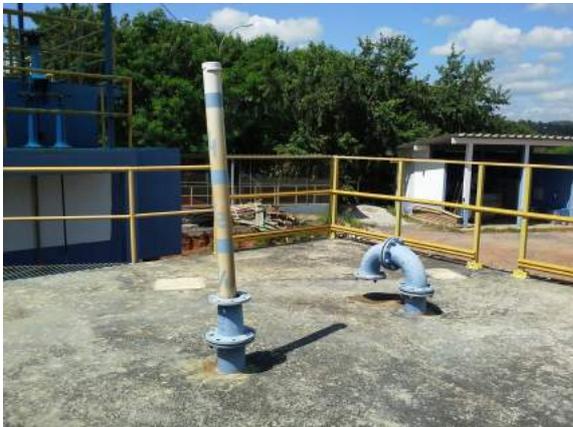
### Imagem (1)

Aspecto geral do reservatório da ETA II

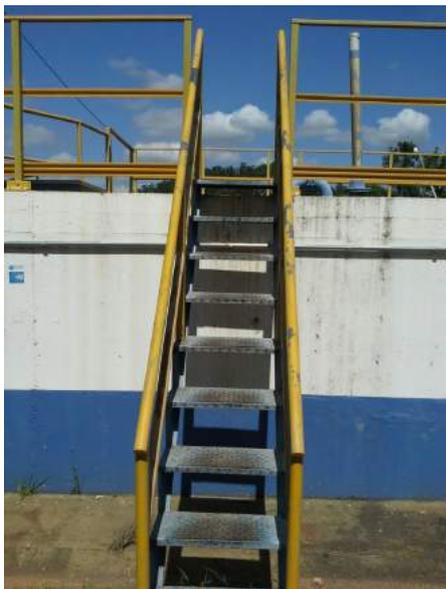
### Imagem (2)

Escada de acesso ao reservatório

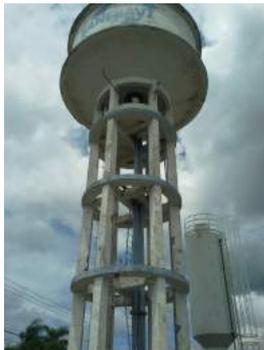
**Imagem(1)**

**Aspecto geral do reservatório elevado da ETA I**

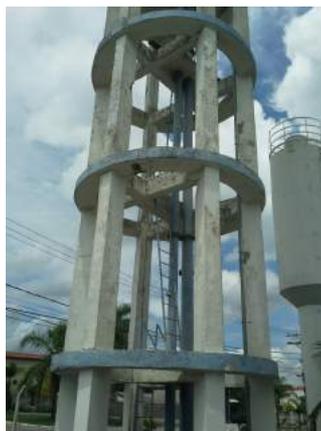
**Item 6.4**

**Item 6.4:** Existência de locais sem guarda-corpos ou escadas em situação inadequada (Art. 5.16 da NBR 12217/1994). Prazo: Em até 180 dias

**Informações complementares:** a escada de acesso do reservatório não apresenta guarda-corpo.

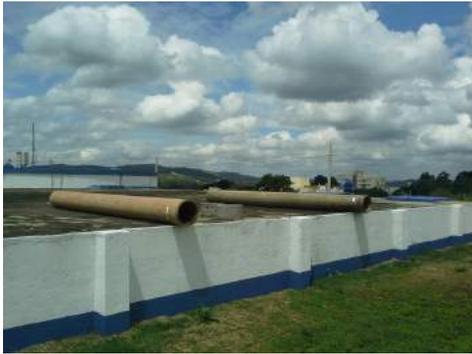
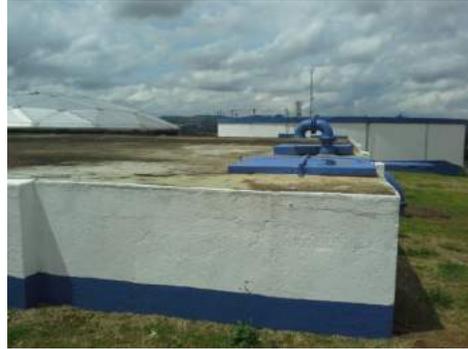
Imagens 1 e 2

Aspecto geral do reservatório.

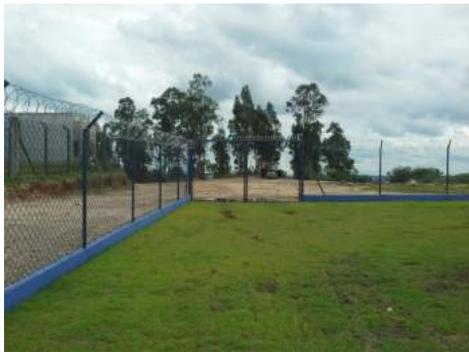
**Item 6.2**

**Item 6.2:** Ausência de identificação da área (Art. 2º da Lei Federal 11.445/2007). Prazo: Em até 180 dias

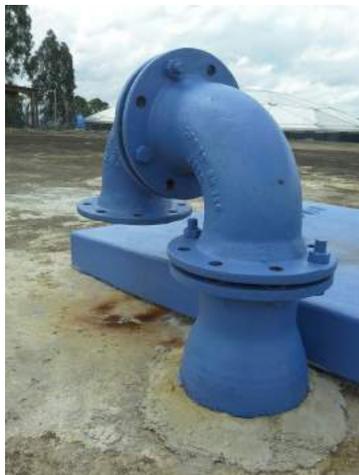
**Item 6.9**

**Item 6.9:** Inexistência de telas de proteção contra entrada de insetos e pequenos animais nas tubulações de ventilação (Art. 5.14 da NBR 12217/1994). Prazo: Imediato

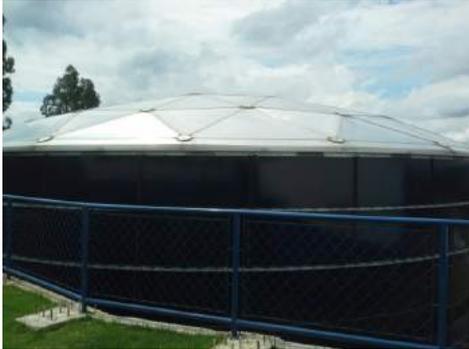
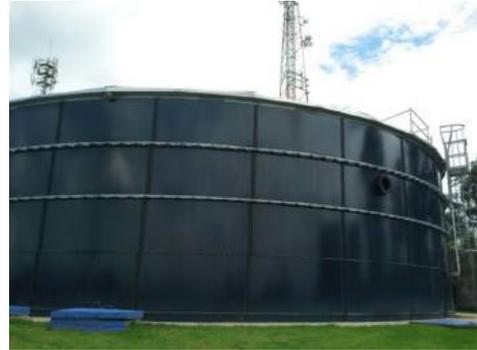
**Imagens 1 e 2**

**Aspecto geral do reservatório metálico da Estrada da Boiada**

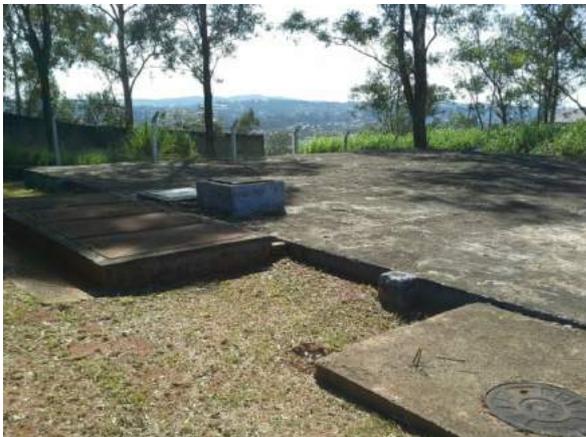
**Imagem(1)**

**Aspecto geral do reservatório Duoflex**

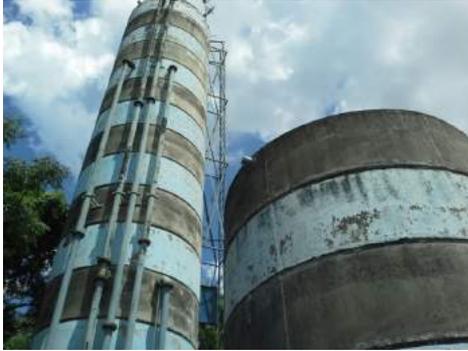
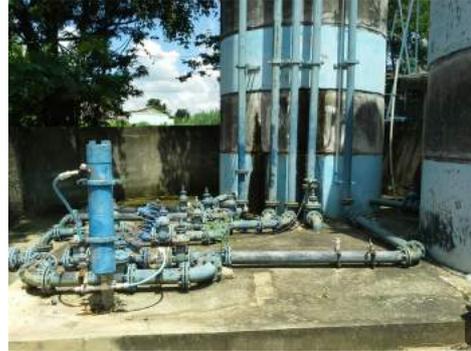
**Imagens 1 e 2**

**Aspecto geral dos reservatórios do Jardim Miriam**

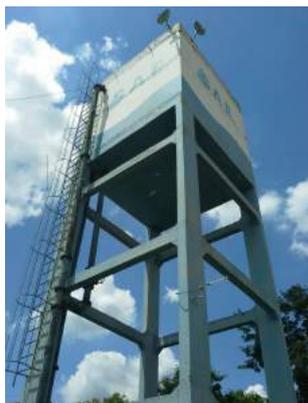
#### Imagem (1)

Aspecto geral do reservatório do Jardim Florência.

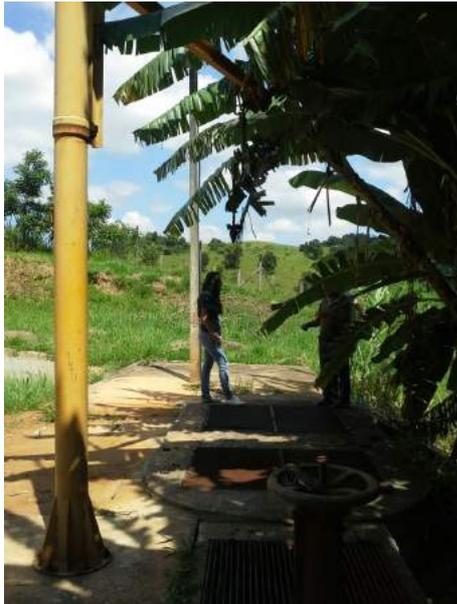
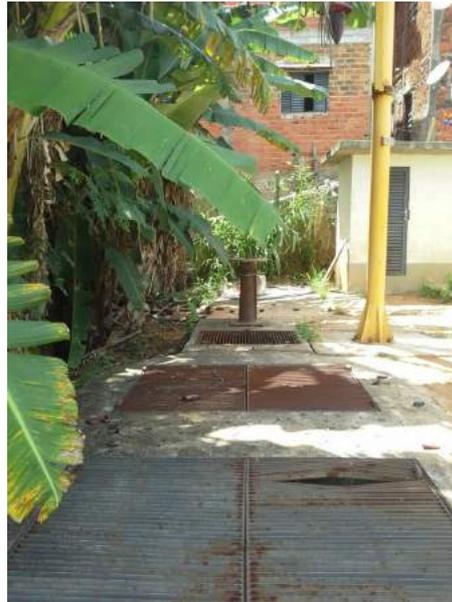
### Imagens 1 e 2

Aspecto geral da estação elevatória de esgoto

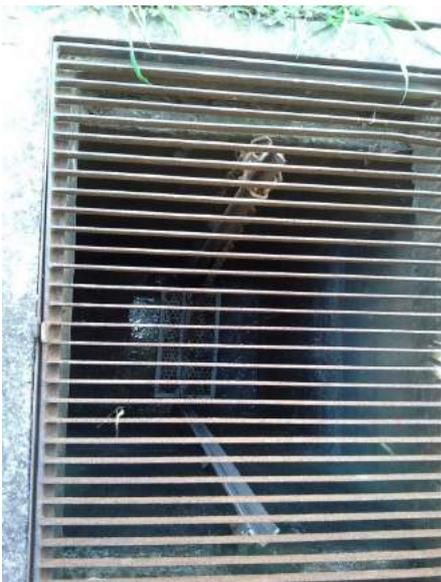
### Imagem 3

Gradeamento da estação elevatória de esgoto

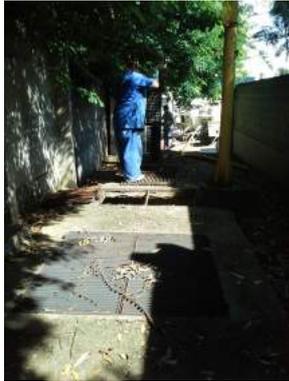
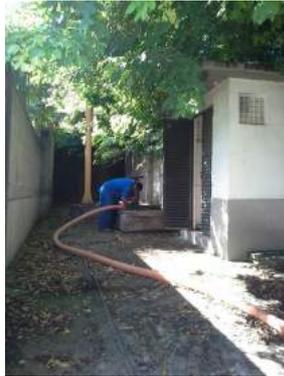
### Imagens 1 e 2

Aspecto geral da elevatória de esgoto do Bairro Vila Nova III

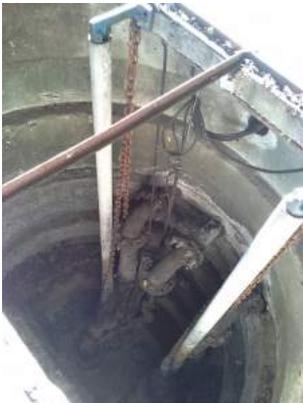
### Imagem 3

Tubulação de sucção de esgoto

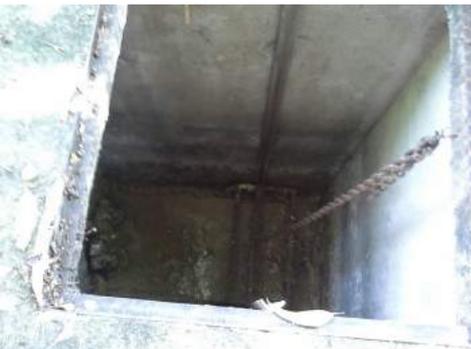
### Imagem 4

Gradeamento da estação elevatória de esgoto

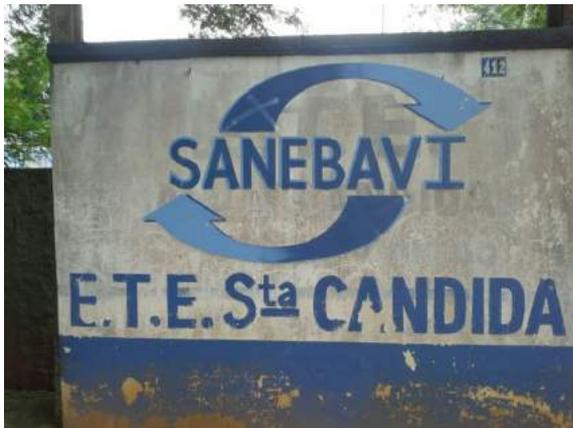
#### Imagem 1

Identificação da ETE Santa Cândida

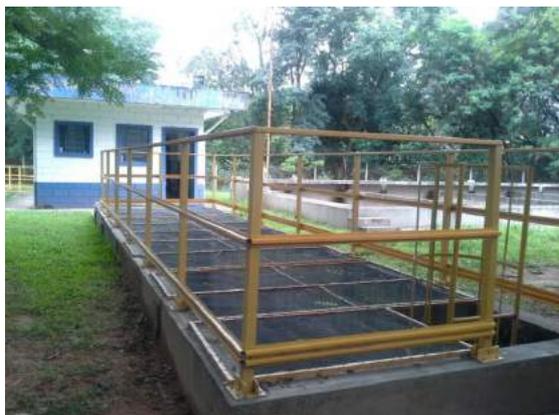
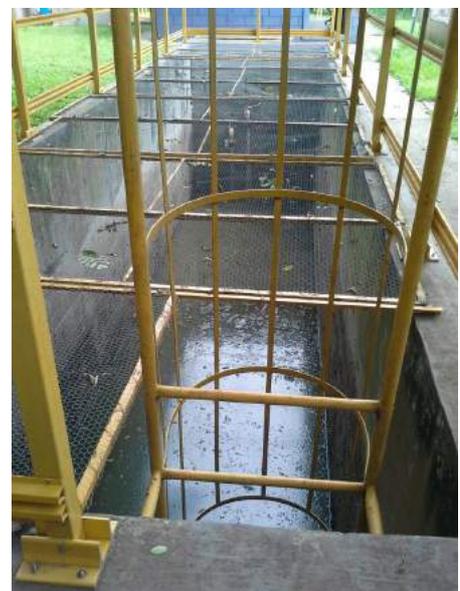
#### Imagens 2 e 3

Aspecto geral do desarenador da ETE

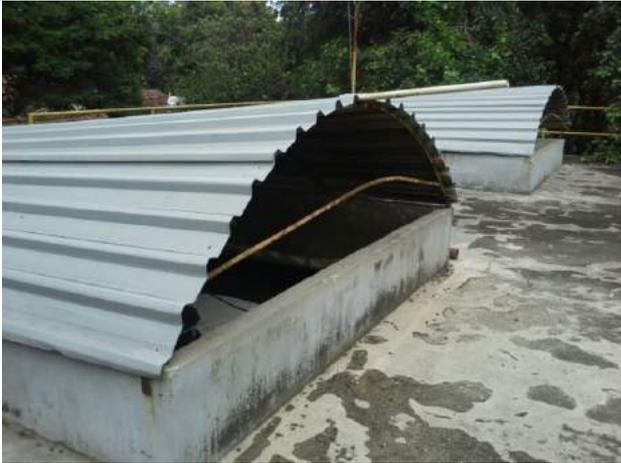
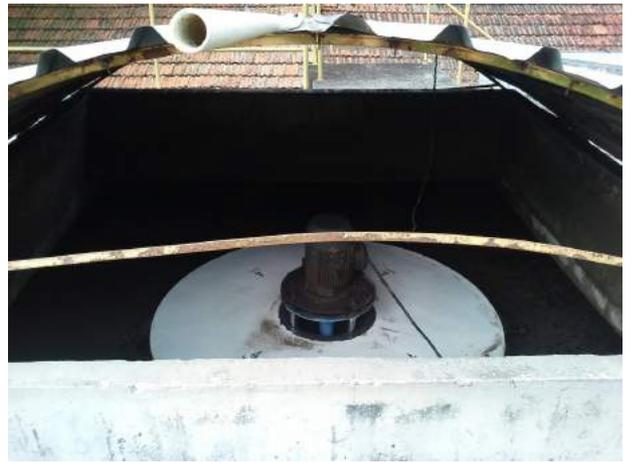
**Imagens 4 e 5**

**Aspecto geral do reator do tipo lodos ativados por batelada**

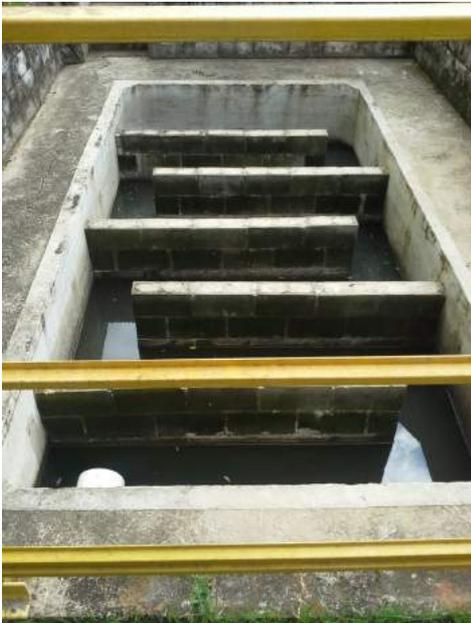
**Imagem(4)**

**Efluente final**

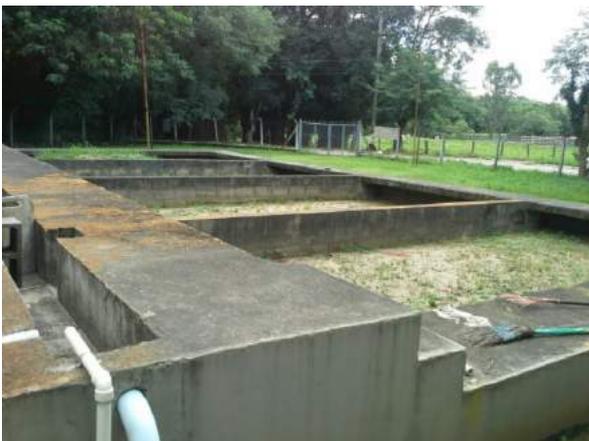
**Imagem(4)**

**Leitos de secagem**
