**RELATÓRIO DE FISCALIZAÇÃO TÉCNICA DOS SISTEMAS DE ÁGUA DO  
MUNICÍPIO DE  
VALINHOS**

**PRESTADOR: DAEV – DEPARTAMENTO DE ÁGUA E ESGOTO DE VALINHOS**

**Relatório R5 – Continuação do Diagnóstico e Não Conformidades**

**Americana, julho de 2016**

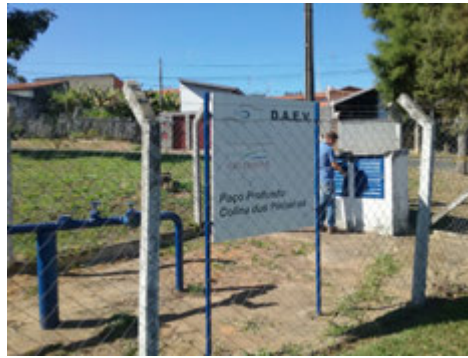
**Imagem(1)**

**Descrição(1):** Placa de identificação do poço

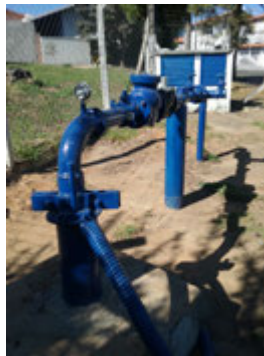
**Imagem(2)**

**Descrição(2):** Aspecto geral do poço

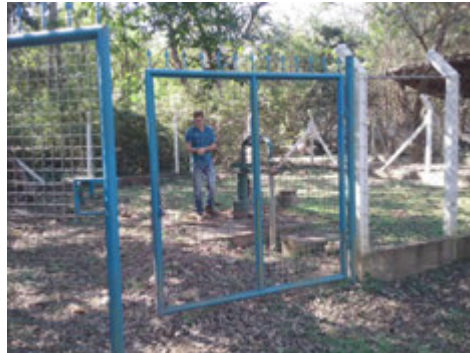
**Imagem(1)**

**Descrição(1):** Portão de acesso ao poço

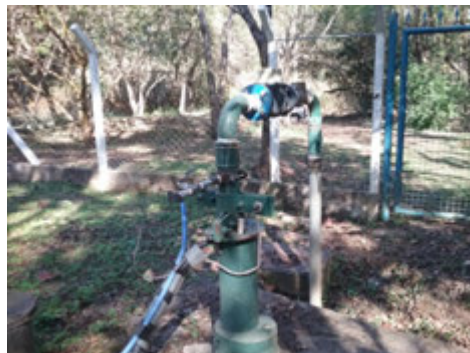
**Imagem(2)**

**Descrição(2):** Aspecto geral do poço

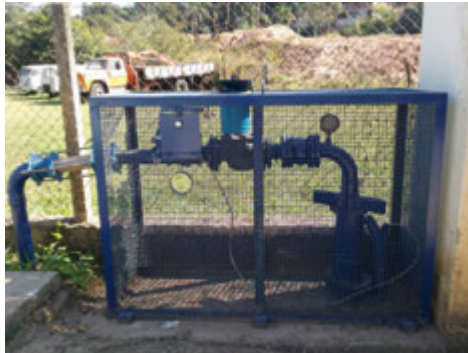
**Imagem(1)**

**Descrição(1):** Aspecto geral do poço

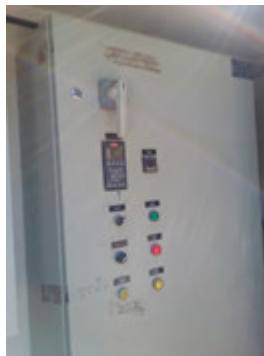
**Imagem(2)**

**Descrição(2):** Paineleletrico

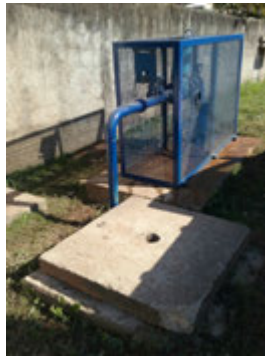
**Imagem(1)**

**Descrição(1):** Vista geral do poço

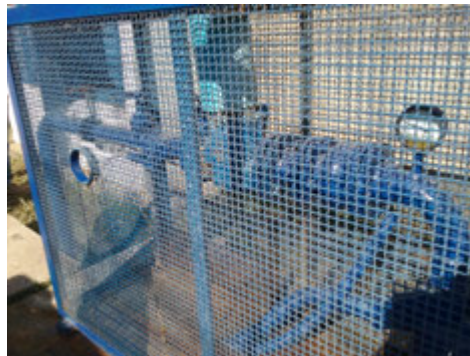
**Imagem(2)**

**Descrição(2):** Aspecto geral do poço

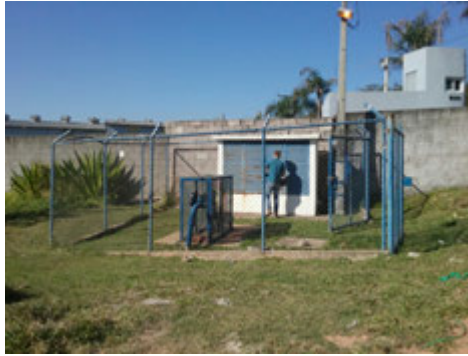
**Descrição(1):** Vista externa do poço  
**Imagem(2)**

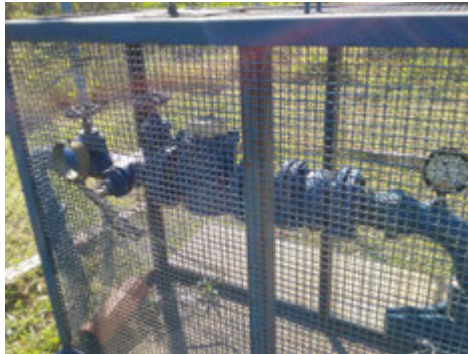
**Descrição(2):** Aspecto geral do poço

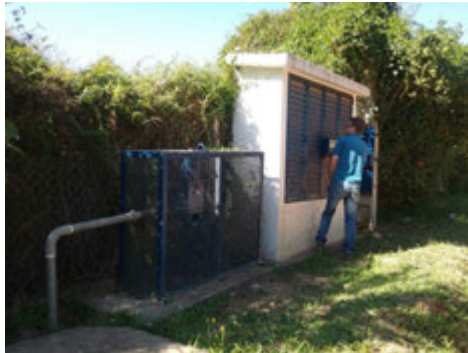
**Imagem(1)**

**Descrição(1): Vista externa do poço**

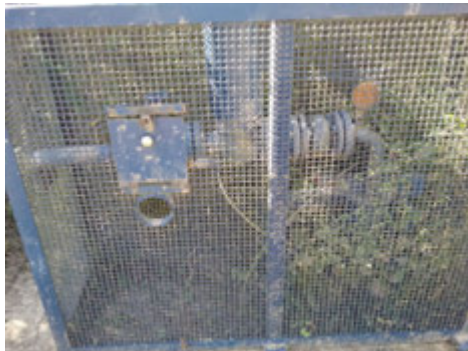
**Imagem(2)**

**Descrição(2): Aspecto geral do poço**

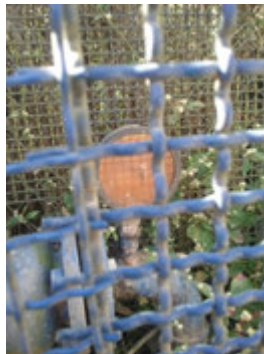
**Imagem(3)**

**Descrição(3): Detalhe do manômetro**

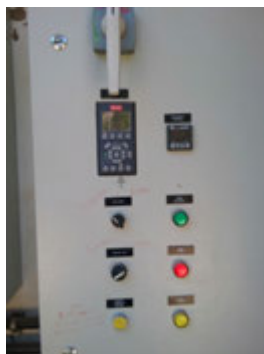
**Imagem(4)**

**Descrição(4): Painel elétrico**

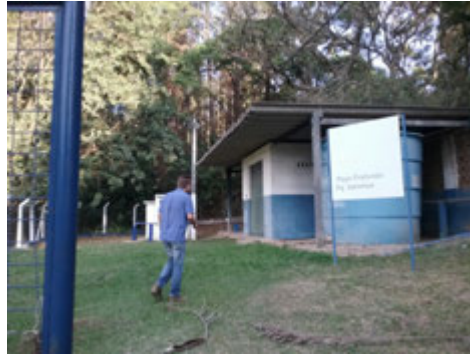
Descrição(1): Detalhe da placa de identificação do poço  
Imagem(2)

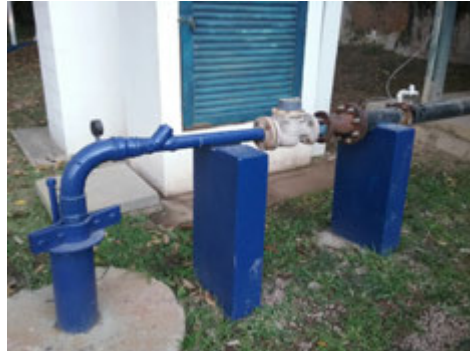
Descrição(2): Aspecto geral do poço  
Imagem(3)

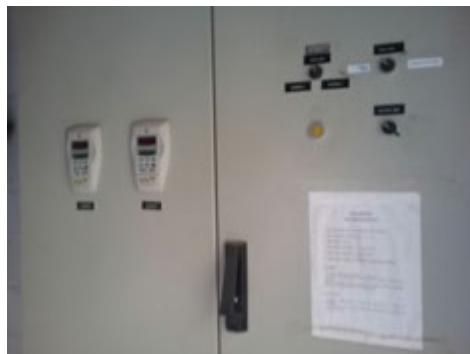
Descrição(3): Painel elétrico  
Imagem(4)

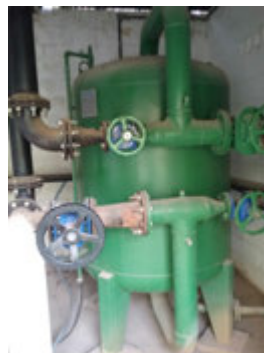
Descrição(4): Filtro para retirada do manganês

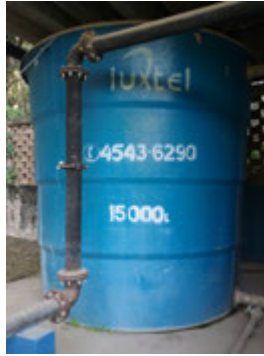
**Imagem(5)**

**Descrição(5):** Reservatório

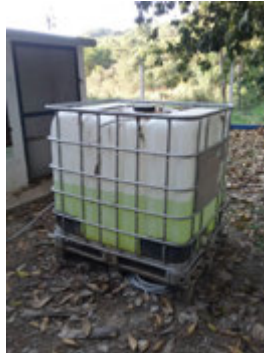
**Imagem(6)**

**Descrição(6):** Tanque de hipoclorito

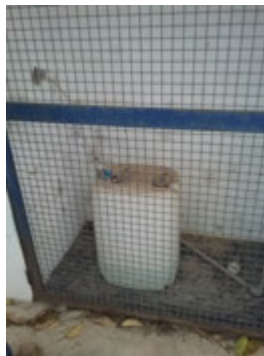
**Imagem(7)**

**Descrição(7):** Tanque de flúor

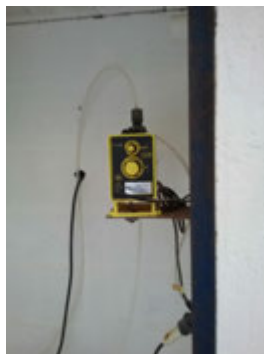
**Imagem(8)**

**Descrição(8):** Bomba dosadora

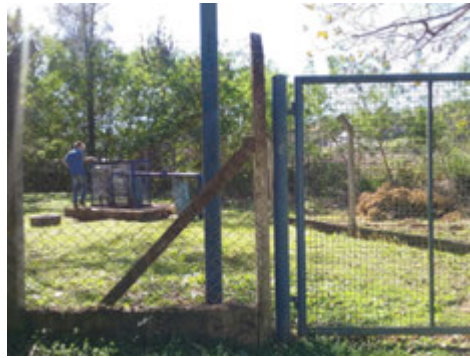
**Imagem(1)**

**Descrição(1):** Vista externa da área do poço

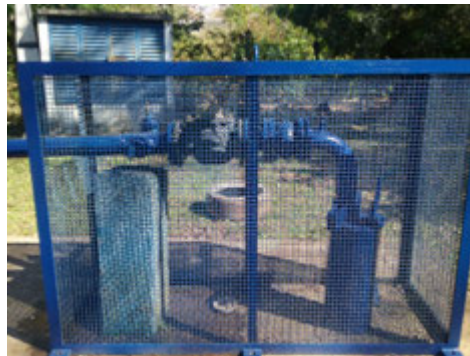
**Imagem(2)**

**Descrição(2):** Aspecto geral do poço

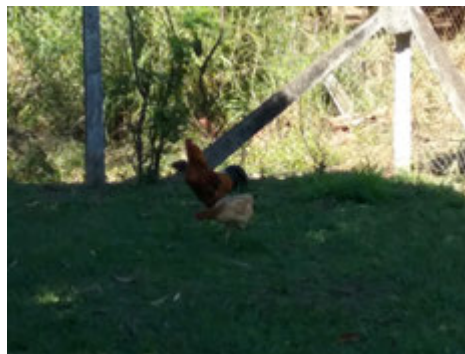
**Descrição(3):** Detalhe da presença de animais na área

**Informações complementares:** solicita-se o reparo da rachadura na laje de proteção, bem como recomenda-se a retirada dos animais da área.

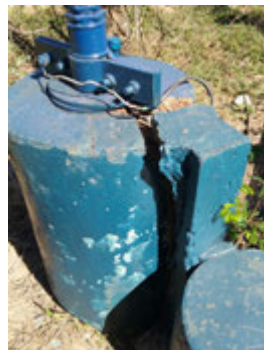
**Descrição(4):** Detalhe da rachadura na laje de proteção do poço

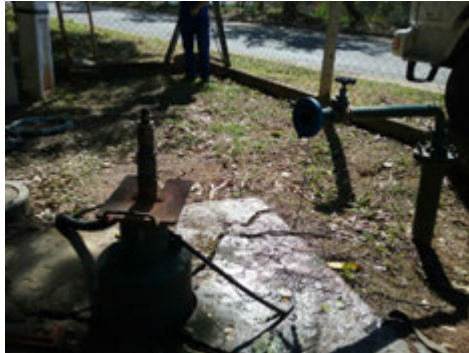
**Descrição(3):** Detalhe do poço (em manutenção)

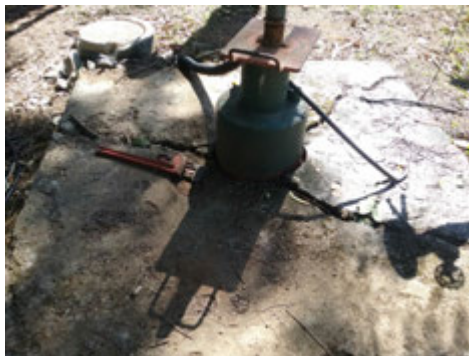
**Descrição(4):** Detalhe da laje rompida

**Informações complementares:** solicita-se o reparo da laje do poço.

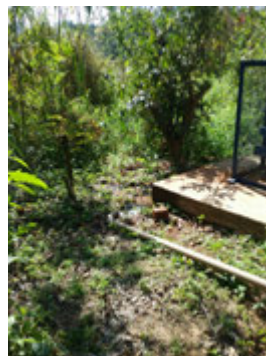
**Imagem(4)**

**Descrição(3):** Descarga de água da tubulação para limpeza

**Informações complementares:** no momento da fiscalização, estava sendo realizada a limpeza do poço.

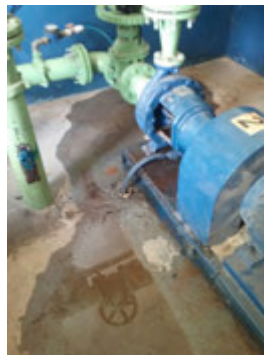
**Item 4.7**

**Item 4.7:** Drenagem inadequada de água de lubrificação de gaxetas (Art. 5.5.2.1 da NBR 12214/1992).  
Prazo: Em até 180 dias

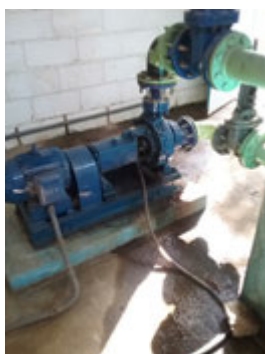
**Item 4.7**

**Item 4.7:** Drenagem inadequada de água de lubrificação de gaxetas (Art. 5.5.2.1 da NBR 12214/1992). Prazo: Em até 180 dias

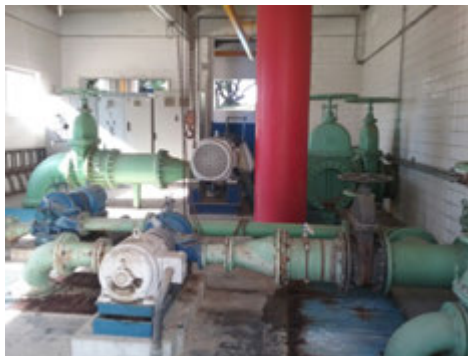
**Imagem(1)**

**Descrição(1):** Conjuntos motobomba do reservatório da ETA 2

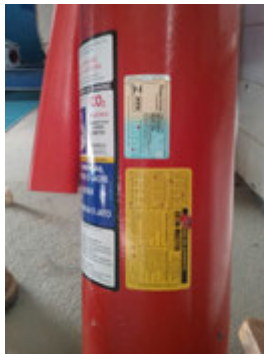
**Item 4.9**

**Item 4.9:** Extintor de incêndio com validade expirada (Art. 10.9 da NR 10 e Art. 23.1 da NR 23). Prazo: Imediato

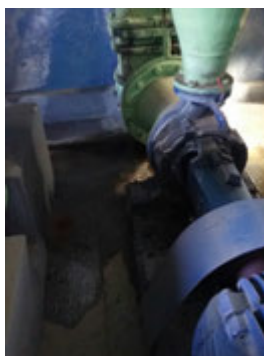
**Item 4.7**

**Item 4.7:** Drenagem inadequada de água de lubrificação de gaxetas (Art. 5.5.2.1 da NBR 12214/1992).  
Prazo: Em até 180 dias

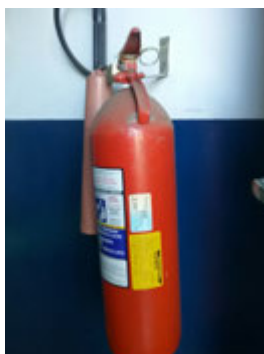
**Item 4.9**

**Item 4.9:** Extintor de incêndio com validade expirada (Art. 10.9 da NR 10 e Art. 23.1 da NR 23). Prazo: Imediato

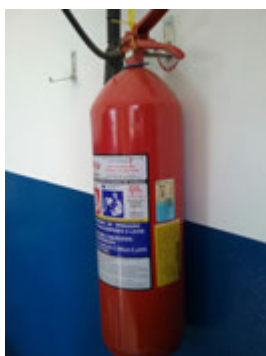
**Imagem(3)**

**Descrição(3):** Extintor de incêndio

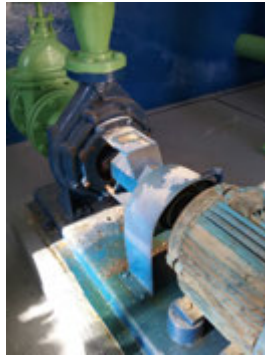
**Item 4.7**

**Item 4.7:** Drenagem inadequada de água de lubrificação de gaxetas (Art. 5.5.2.1 da NBR 12214/1992).  
Prazo: Em até 180 dias

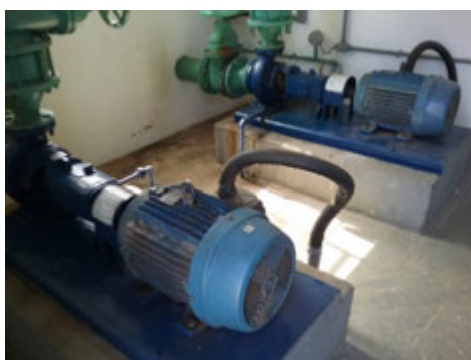
**Imagem(1)**

**Descrição(1):** Conjuntos motobomba

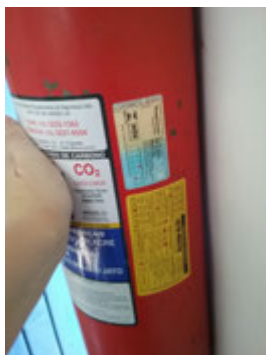
**Imagem(2)**

**Descrição(2):** Extintor de incêndio

**Item 4.9:** Extintor de incêndio com validade expirada (Art. 10.9 da NR 10 e Art. 23.1 da NR 23). Prazo: Imediato

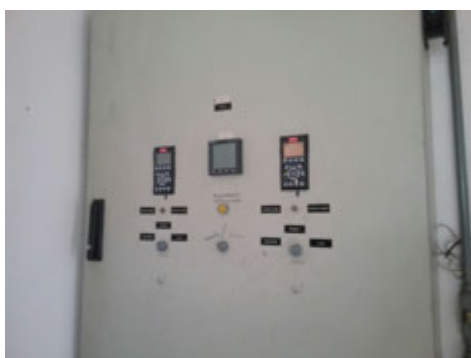
**Imagem(3)**

**Descrição(3):** Painel elétrico

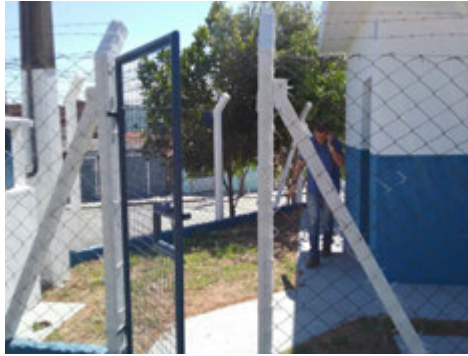
**Imagem(4)**

**Descrição(4):** Aspecto externo da elevatória

**Item 4.5:** Ausência de identificação da área (Art. 2º da Lei Federal 11.445/2007). Prazo: Em até 180 dias

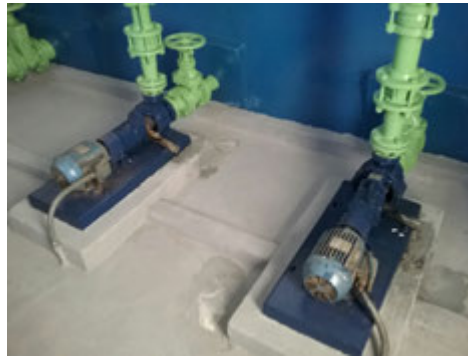
**Imagem(1)**

**Descrição(1):** Conjuntos motobomba

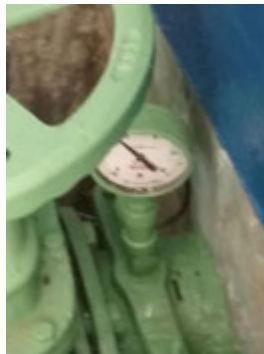
**Imagem(2)**

**Descrição(2):** Detalhe do manômetro

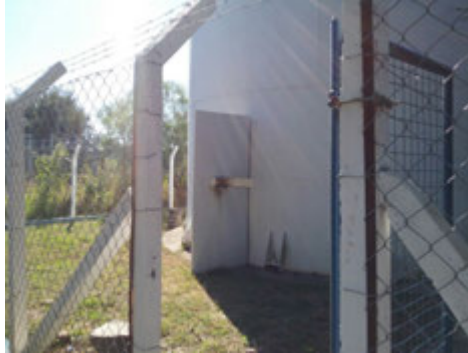
**Imagem(1)**

**Descrição(1):** Portão de acesso ao reservatório

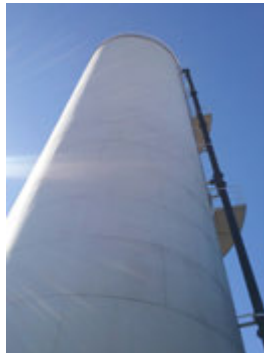
**Imagem(2)**

**Descrição(2):** Aspecto geral do reservatório

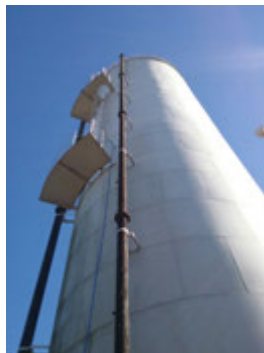
**Imagem(3)**

**Descrição(3):** Detalhe da escada de acesso à cobertura

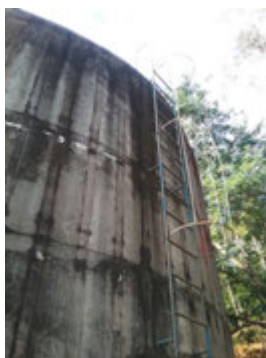
**Imagem(2)**

**Descrição(2):** Detalhe da escada de acesso ao reservatório

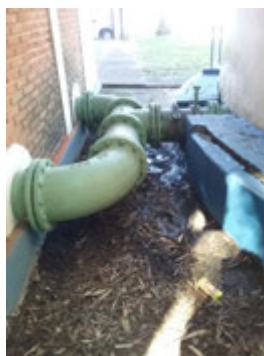
**Item 6.3**

**Existem vazamentos aparentes nas instalações? :** Sim  
Art. 2º da Lei Federal 11.445/2007

**Item 6.3:** Existência de vazamentos aparentes nas instalações (Art. 2º da Lei Federal 11.445/2007).

Prazo: Imediato

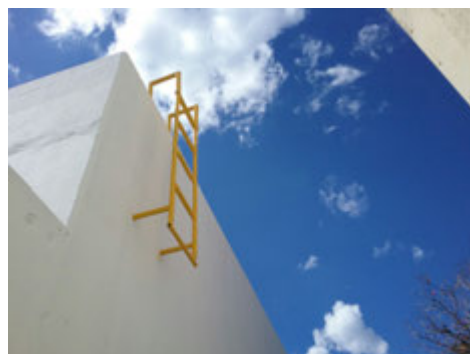
**Item 6.4**

**Item 6.4:** Existência de locais sem guarda-corpos ou escadas em situação inadequada (Art. 5.16 da NBR 12217/1994). Prazo: Em até 180 dias

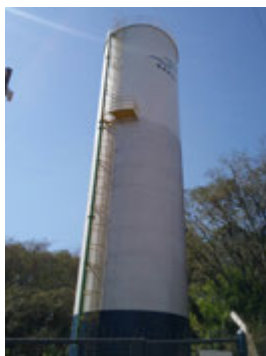
**Imagem(1)**

**Descrição(1):** Aspecto geral do reservatório

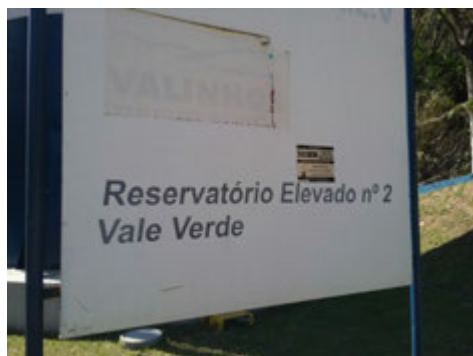
**Imagem(2)**

**Descrição(2):** Placa de identificação

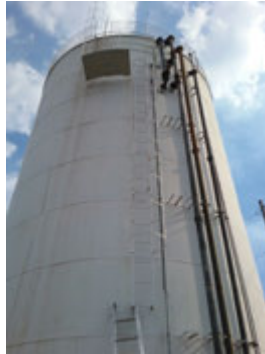
**Imagem(1)**

**Descrição(1):** Aspecto geral do reservatório

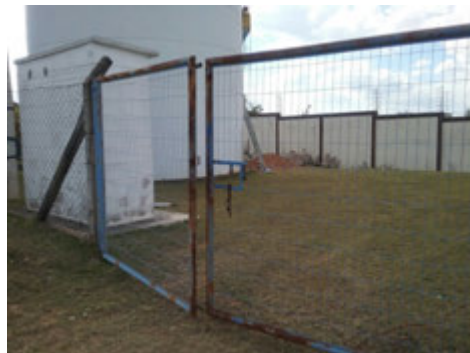
**Imagem(3)**

**Descrição(3):** Portão de acesso ao reservatório

**Item 6.2:** Ausência de identificação da área (Art. 2º da Lei Federal 11.445/2007). Prazo: Em até 180 dias
