**RELATÓRIO DE FISCALIZAÇÃO TÉCNICA DOS SISTEMAS DE ÁGUA E
ESGOTO DO MUNICÍPIO DE
AMERICANA**

PRESTADOR: DEPARTAMENTO DE ÁGUA E ESGOTO - DAE

Relatório R6 – Continuação do Diagnóstico e Não-Conformidades

Americana, dezembro de 2016

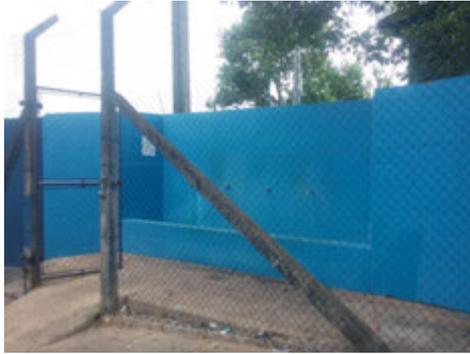
Imagem(1)

Descrição(1): Bebedouro Municipal

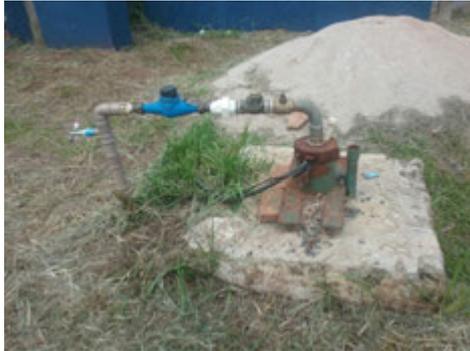
Imagem(2)

Descrição(2): Poço Zanaga

Item 2.4: Ausência de identificação da área (Art. 2º da Lei Federal 11.445/2007). Prazo: Em até 180 dias

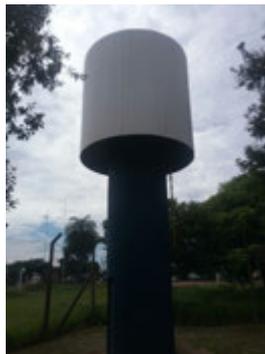
Imagem(3)

Descrição(3): Reservatório do poço Zanaga

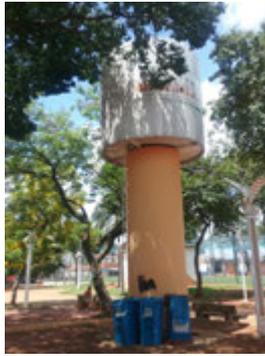
Imagem(1)

Descrição (1): Reservatório do poço Cidade Jardim

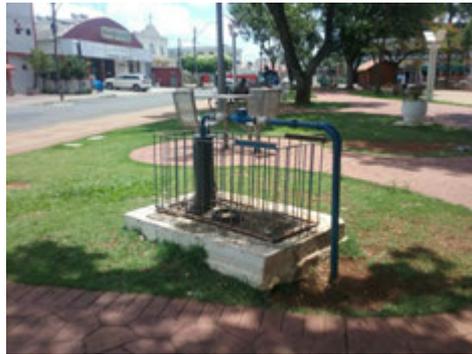
Imagem(2)

Descrição (2): Poço Cidade Jardim

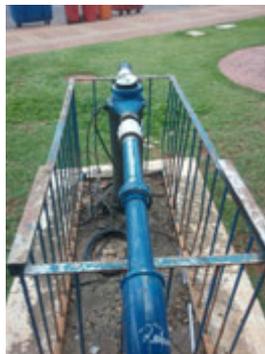
Item 2.1

Item 2.1: A área não está devidamente cercada (Art. 2º da Lei Federal 11.445/2007). Prazo: Em até 180 dias

Informações complementares: Recomenda-se fechar o tampão do tubo de medição de nível.

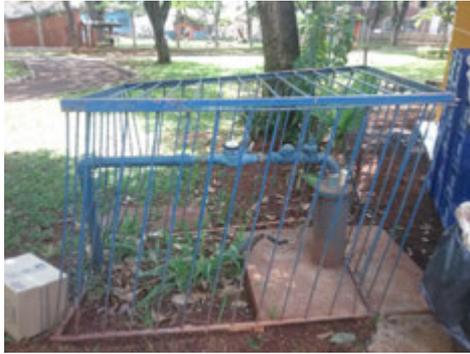
Imagem(1)

Descrição(1): Poço Colina

Item 2.12: Existência de vazamentos aparentes (Art. 2º da Lei Federal 11.445/2007). Prazo: Imediato

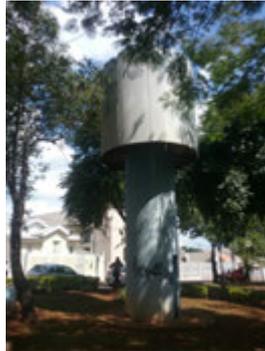
Imagem(2)

Descrição(2): Reservatório poço Colina

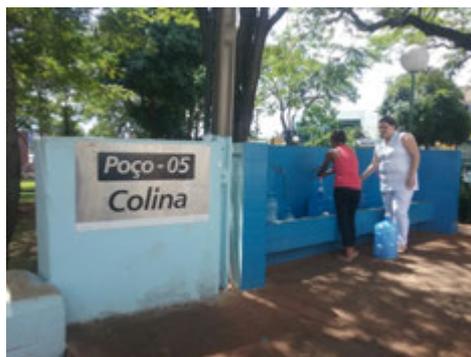
Imagem(3)

Descrição(3): Bebedouro Municipal

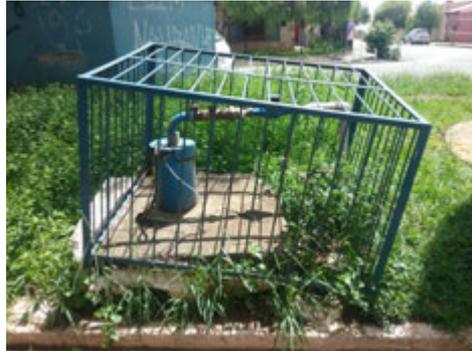
Descrição(2): Poço Belvedere

Informações complementares: Recomenda-se colocar o tampão no tubo de medição de nível.

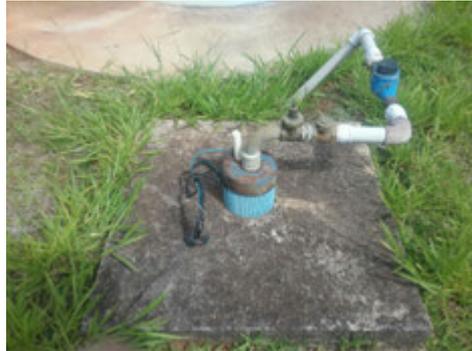
Descrição(2): Poço Praia Azul

Informações complementares: Recomenda-se colocar tampão no tubo de medição de nível **Data da inspeção:** 11/29/2016

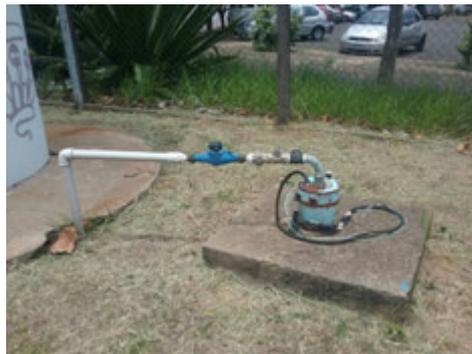
Descrição(3): Poço Parque das Nações

Informações complementares: Recomenda-se colocar o tampão no tubo de medição de nível.

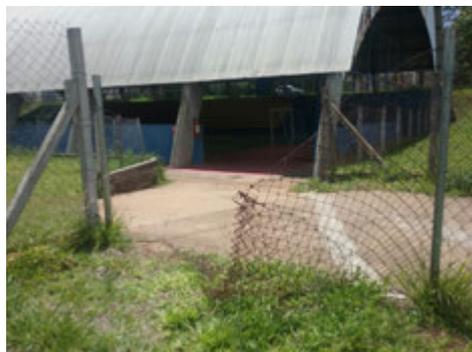
Item 2.1

Item 2.1: A área não está devidamente cercada (Art. 2º da Lei Federal 11.445/2007). Prazo: Em até 180 dias

Informações complementares: Recomenda-se fechar tampão do tubo de medição de nível.

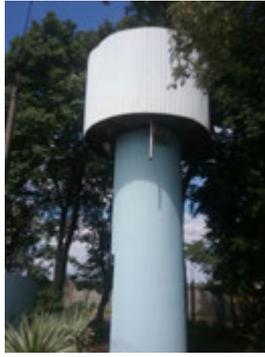
Imagem(1)

Descrição(1): Reservatório do poço Carioba

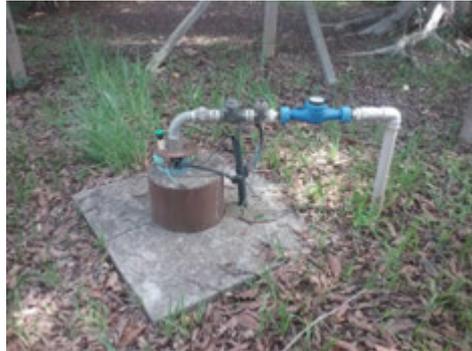
Imagem(2)

Descrição(2): Poço Carioba

Item 2.4: Ausência de identificação da área (Art. 2º da Lei Federal 11.445/2007). Prazo: Em até 180 dias

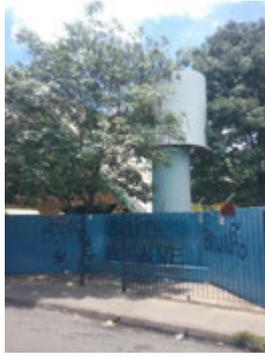
Imagem(1)

Descrição(1): Bebedouro público

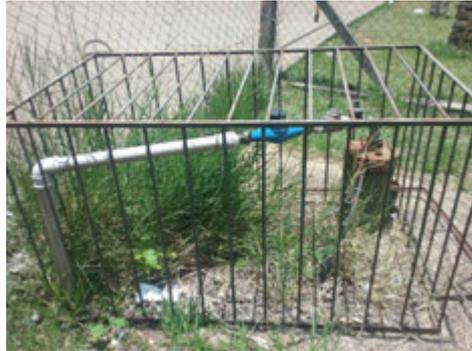
Imagem(2)

Descrição(2): Poço Caic

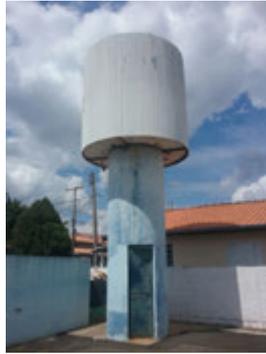
Imagem(1)

Descrição(1): Reservatório poço São Vito

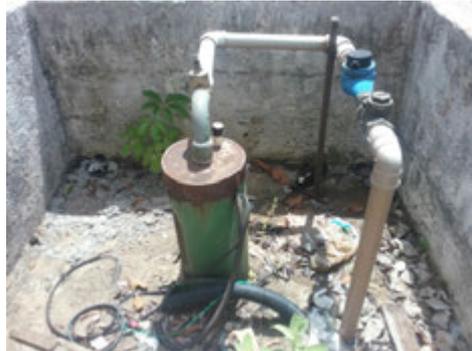
Imagem(2)

Descrição(2): Poço São Vito

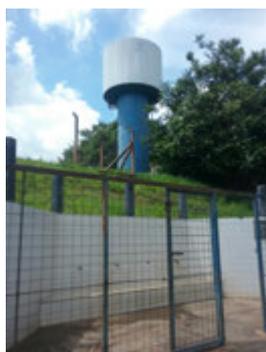
Imagem(1)

Descrição(1): Vista geral da área

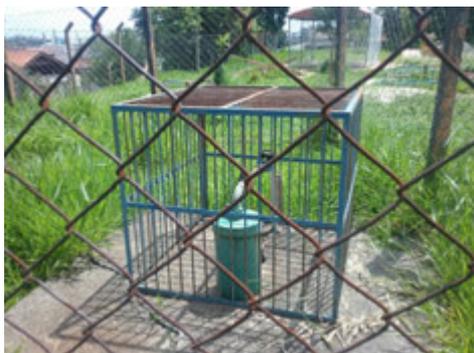
Imagem(2)

Descrição(2): Poço São Luiz

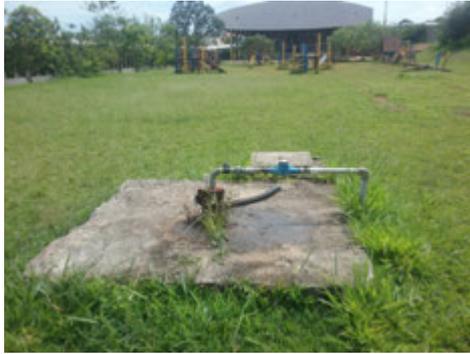
Imagem(1)

Descrição(1): Poço Jaguari

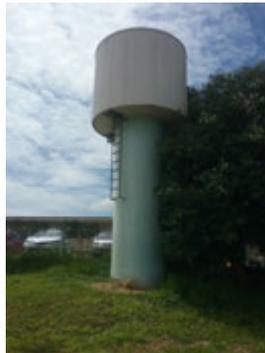
Imagem(2)

Descrição(2): Reservatório do poço Jaguari

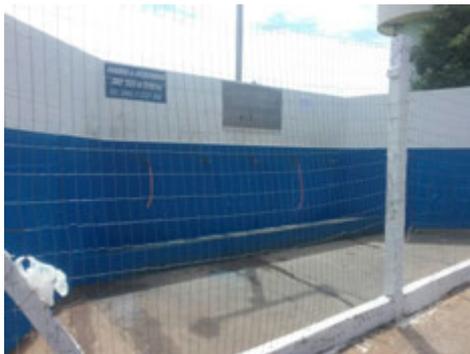
Imagem(3)

Descrição(3): Bebedouro público

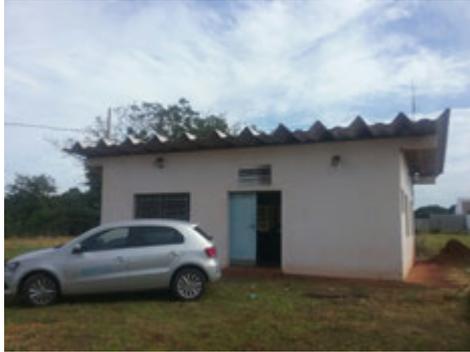
Imagem(1)

Descrição(1): Vista geral da EEAT Chácara Letônia

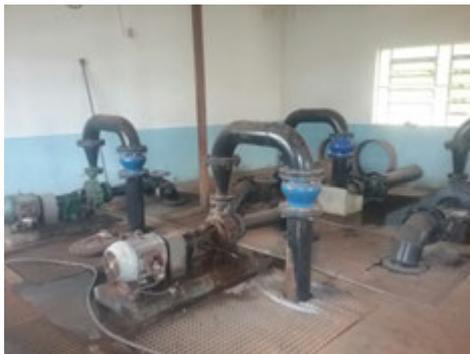
Imagem(2)

Descrição(2): Conjuntos de recalque

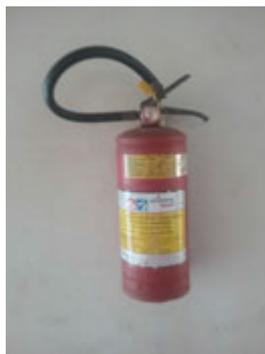
Imagem(3)

Descrição(3): Extintor de incêndio

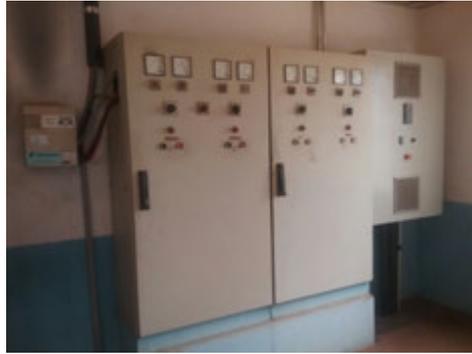
Imagem(4)

Descrição(4): Painel elétrico

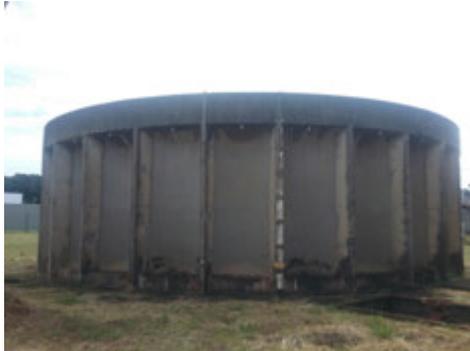
Imagem(1)

As condições visíveis de conservação do reservatório são boas? (rachaduras, corrosão, etc): Não
Art. 2º da Lei Federal 11.445/2007

Descrição(1): Reservatório Chácara Letônia

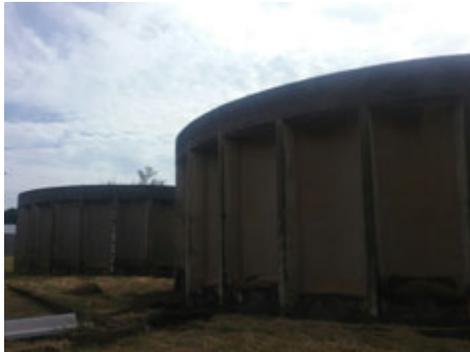
Imagem(2)

Descrição(2): Reservatório Chácara Letônia

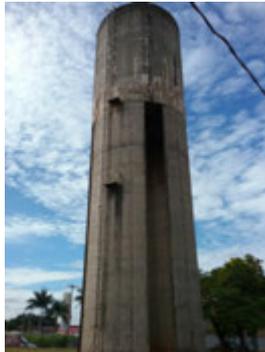
Imagem(1)

As condições visíveis de conservação do reservatório são boas? (rachaduras, corrosão, etc): Não
Art. 2º da Lei Federal 11.445/2007

Descrição(1): Vista geral do Reservatório elevado

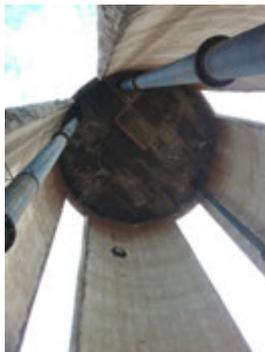
Imagem(2)

Descrição(2): Laje inferior do reservatório elevado

Informações complementares: Foram constatados diversos pontos com manchas de umidade, eflorescência, infiltração e vazamentos ao longo da área lateral do reservatório, manifestações patológicas que indicam ineficiência ou inexistência de impermeabilização, podendo indiciar comprometimento do concreto e das armaduras a curto prazo. Dessa forma, solicita-se avaliação especializada das condições estruturais do reservatório, visto que pode haver comprometimento da capacidade de carga, estabilidade da estrutura e da segurança dos usuários se não mitigadas adequadamente essas manifestações.

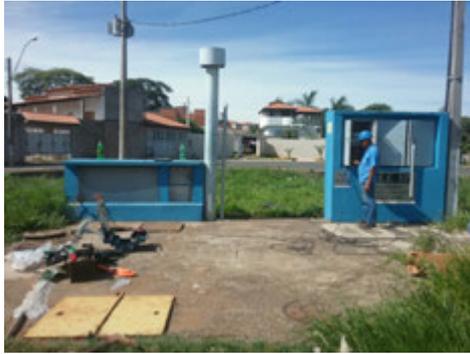
Imagem (1)

Descrição (1): EEEB Balneário Salto Grande

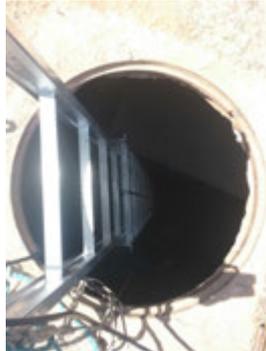
Imagem(2)

Descrição (2): Acesso da EEEB Balneário Salto Grande

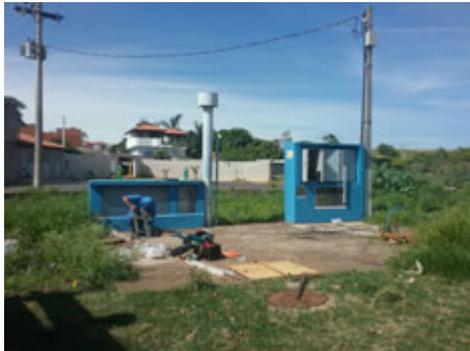
Imagem(3)

Descrição(3): Aspecto geral da área da EEEB Balneário Salto Grande

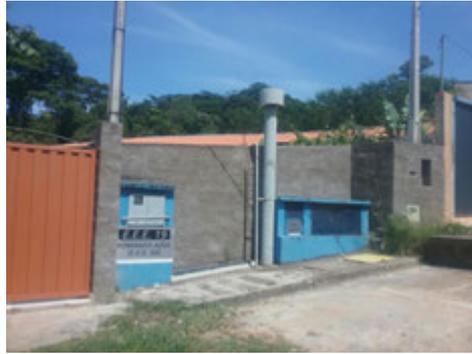
Imagem (1)

Descrição (1): EEEB Remanso Azul

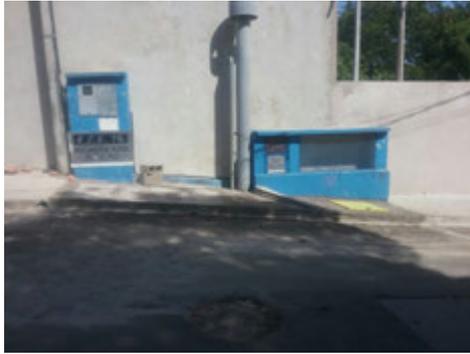
Imagem (1)

Descrição(1): EEEB Recanto Azul

Item 7.2: Ausência de acesso para manutenção na Estação Elevatória (Art. 5.6 e 5.7 da NBR 12208/1992). Prazo: Em até 180 dias

A inspeção não foi realizada nos termos das Resolução ARES PCJ N°48, devido à falta de acesso. Segundo informações do DAE, essa EEEB não possui registro para "isolar" esgoto durante manutenção. Recomenda-se providenciar a instalação desse registro.

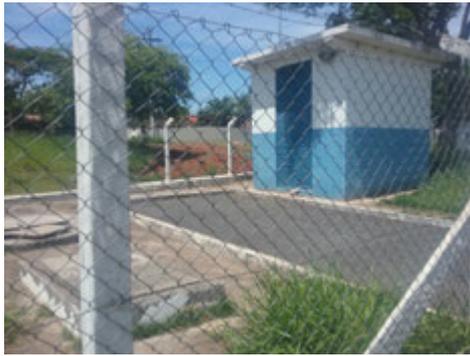
Imagem(1)

Descrição (1): Aspecto geral da ETEB Praia dos Namorados

Item 7.6: Ausência de identificação da área (Art. 2º da Lei Federal 11.445/2007). Prazo: Em até 180 dias

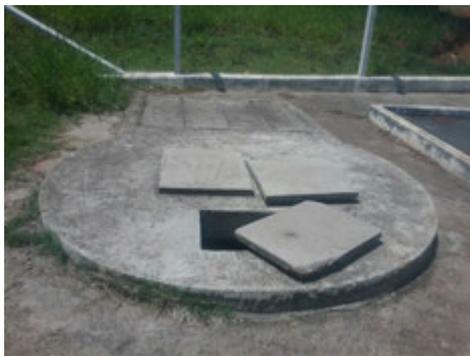
Imagem(2)

Descrição: Poço de sucção da ETEB Praia dos Namorados

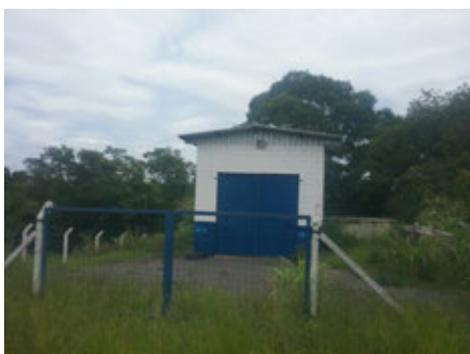
Imagem(1)

Descrição (1): Vistal geral da EEEB Jd Florbela

O DAE informou que a EEEB Jd Florbela será desativada, mas no momento da inspeção havia indícios que já foi desativada.

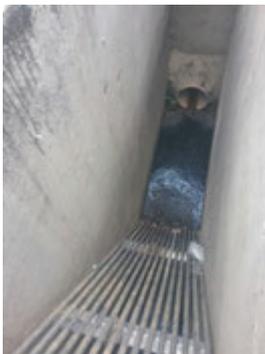
Imagem (2)

Descrição (2): Gradeamento

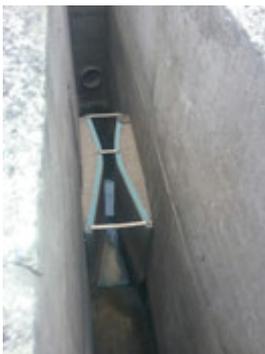
Imagem(3)

Descrição (3): Calha Parshall

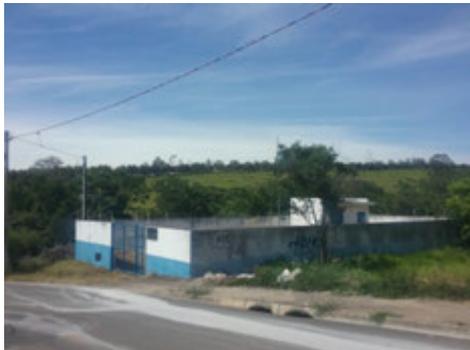
Imagem(1)

Descrição (1): Vista geral da EEEB Jardim da Mata

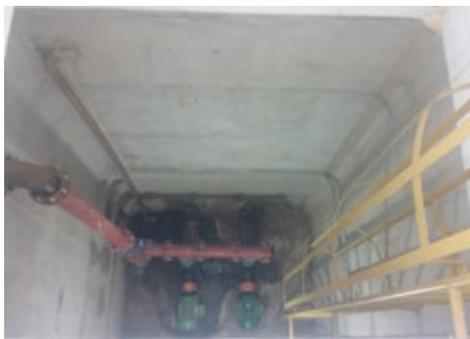
Imagem(2)

Descrição: Conjuntos de recalque da EEEB Jd da Mata

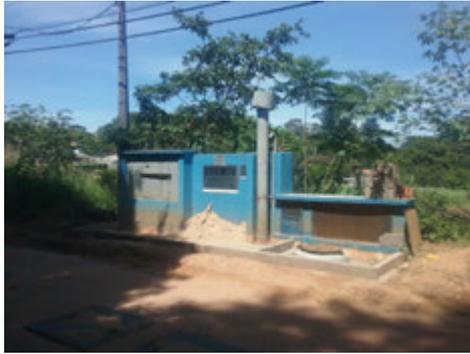
Imagem (1)

Descrição (1): EEEB Fazenda Santa Lúcia

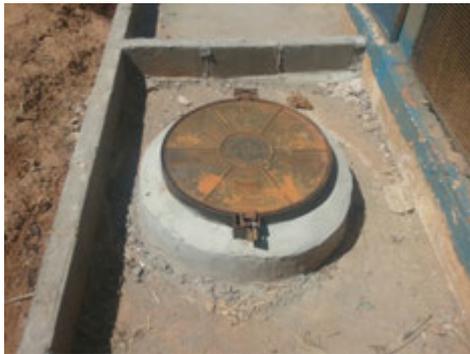
Item 7.2

Item 7.2: Ausência de acesso para manutenção na Estação Elevatória (Art. 5.6 e 5.7 da NBR 12208/1992). Prazo: Em até 180 dias

Informações complementares: A inspeção não foi realizada nos termos da Resolução ARES PCJ N°48, devido à falta de acesso.

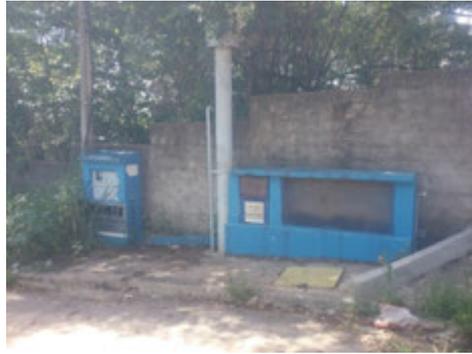
Imagem (1)

Descrição (1): EEEB Dom Pedro

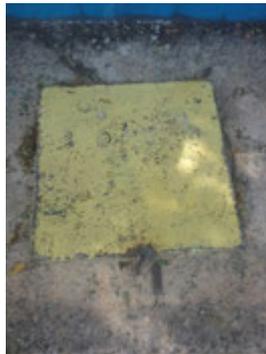
Item 7.2

Item 7.2: Ausência de acesso para manutenção na Estação Elevatória (Art. 5.6 e 5.7 da NBR 12208/1992). Prazo: Em até 180 dias

A inspeção não foi realizada nos termos das Resolução ARES PCJ Nº48, devido à falta de acesso.

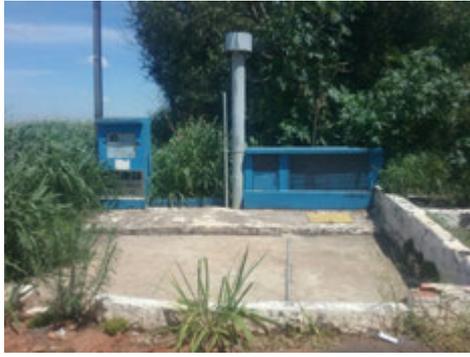
Imagem (1)

Descrição (1): EEEB Campo Belo

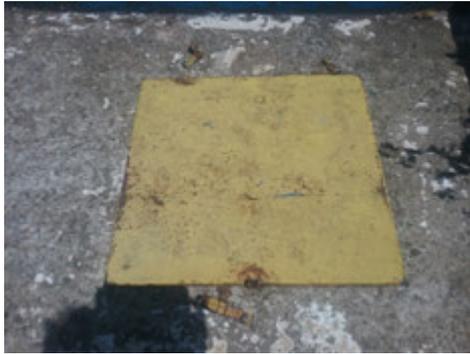
Item 7.2

Item 7.2: Ausência de acesso para manutenção na Estação Elevatória (Art. 5.6 e 5.7 da NBR 12208/1992). Prazo: Em até 180 dias

Não foi possível realizar inspeção nos termos da Resolução ARES PCJ N°48, devido à falta de acesso.

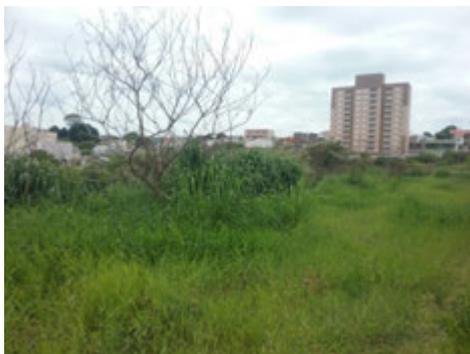
Imagem

Descrição: EEEB Catarina Zanaga
