**RELATÓRIO DE FISCALIZAÇÃO TÉCNICA DOS SISTEMAS DE ÁGUA E
ESGOTO DO MUNICÍPIO DE
AMPARO**

PRESTADOR: SAAE – SANEAMENTO AMBIENTAL AMPARO

Relatório R6 – Continuação do Diagnóstico e Não Conformidades

Americana, dezembro de 2016

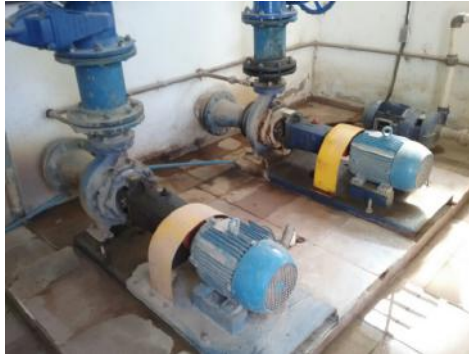
Descrição(1): Conjuntos motobomba
Imagem(2)

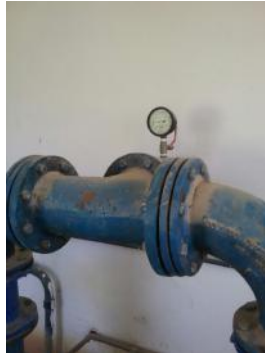
Descrição(2): Manômetro
Imagem(3)

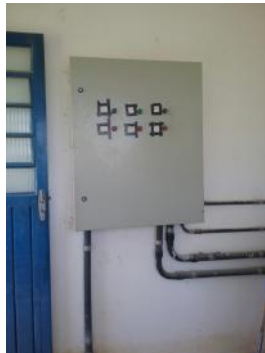
Descrição(3): Painel elétrico
Imagem(4)

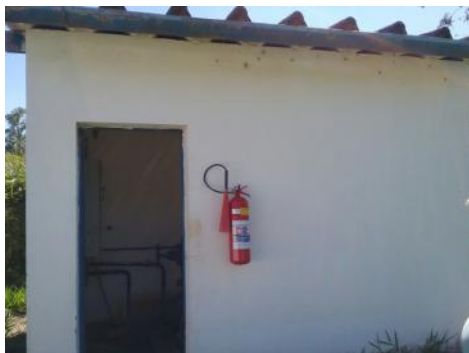
Descrição(4): Aspecto externo da captação e detalhe do extintor de incêndio

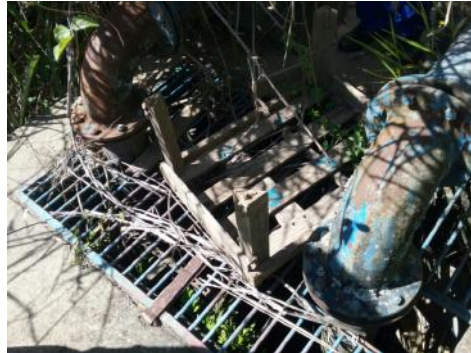
Descrição(6): Poço de sucção

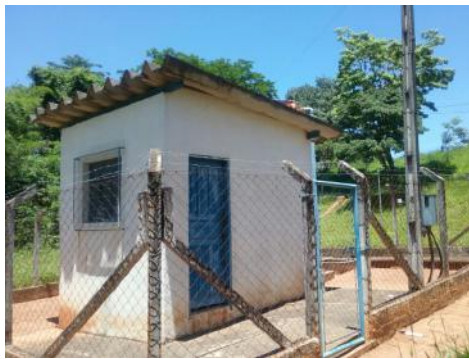
Descrição(1): Aspecto geral do local

Item 4.5: Ausência de identificação da área (Art. 2º da Lei Federal 11.445/2007). Prazo: Em até 180 dias

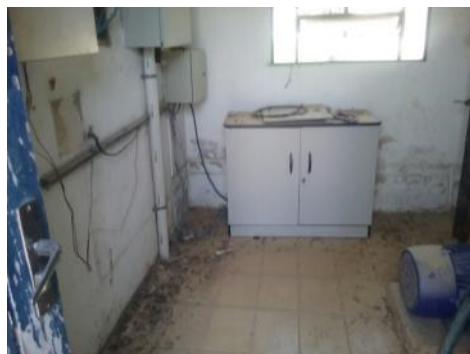
Descrição(3): Aspecto geral do local

Informações complementares: solicita-se limpeza e retirada de materiais do interior da elevatória.

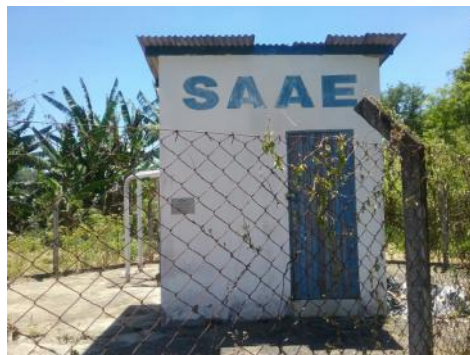
Descrição(1): Aspecto geral da estação de recalque

Informações complementares: não foi possível fiscalizar a elevatória adequadamente, pois o local encontrava-se trancado.

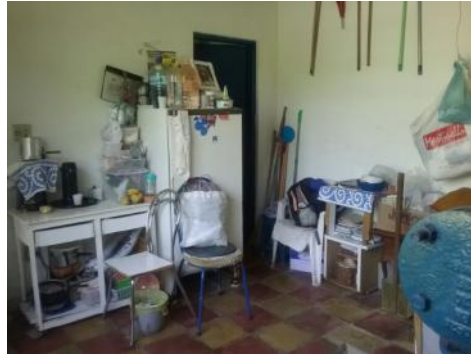
Descrição(4): Aspecto geral do local

Informações complementares: solicita-se limpeza e retirada de materiais do interior da elevatória.

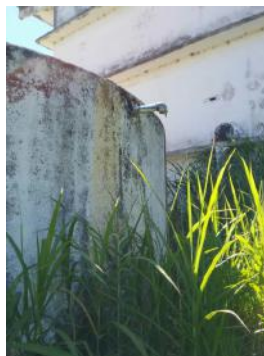
Imagem(2)

Descrição(2): Detalhe do extravasor

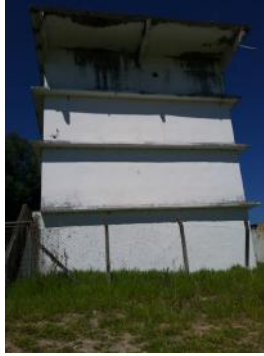
Imagem(1)

As condições visíveis de conservação do reservatório são boas? (rachaduras, corrosão, etc): Não
Art. 2º da Lei Federal 11.445/2007

Descrição(1): Aspecto geral do reservatório

Informações complementares: solicita-se limpeza da área e fechamento adequado do cercamento. O pára-raio da foto não apresentava cabeamento. Verificar funcionamento do mesmo.

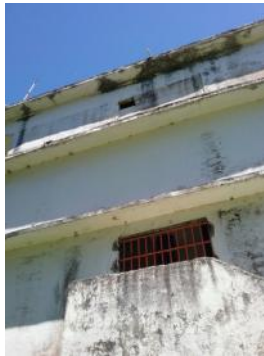
Imagem(2)

Descrição(2): Portão de acesso ao interior do reservatório

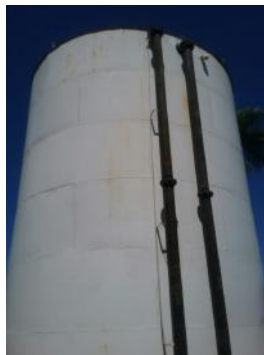
Imagem(2)

Descrição(2): Detalhe do tubo de medição de nível

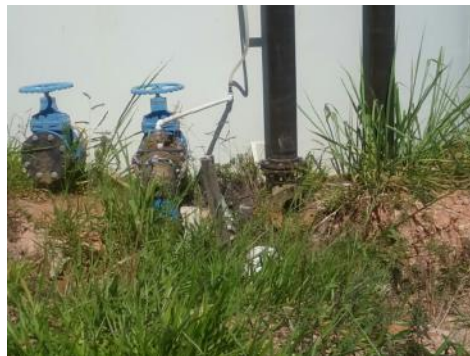
Imagem(3)

Descrição(3): Detalhe do tubo extravasor

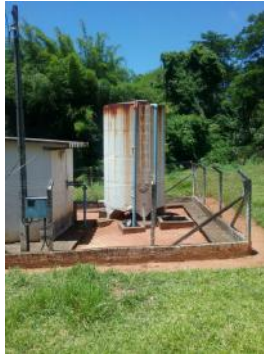
Imagem(1)

As condições visíveis de conservação do reservatório são boas? (rachaduras, corrosão, etc): Não

Descrição(1): Aspecto geral do reservatório

Item 6.11: Reservatório sem medidor de nível (Art. 5.15 da NBR 12217/1994). Prazo: Em até 180 dias

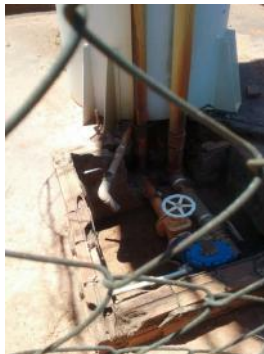
Imagem(2)

Descrição(2): Detalhe do tubo de descarga de fundo

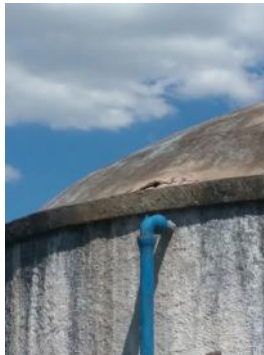
Imagem(2)

Descrição(2): Detalhe da abertura na cobertura do reservatório

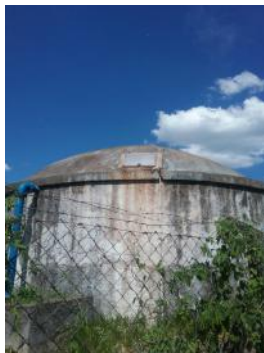
Imagem(3)

Descrição(3): Detalhe da tampa de inspeção

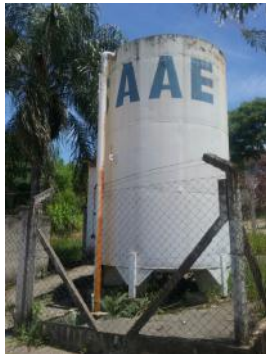
Imagem(1)

As condições visíveis de conservação do reservatório são boas? (rachaduras, corrosão, etc): Não

Descrição(1): Aspecto geral do reservatório

Item 6.3: Existência de vazamentos aparentes nas instalações (Art. 2º da Lei Federal 11.445/2007). Prazo: Imediato

Item 6.11: Reservatório sem medidor de nível (Art. 5.15 da NBR 12217/1994). Prazo: Em até 180 dias

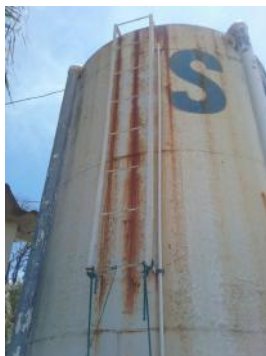
Imagem(2)

Descrição(2): Detalhe da escada de acesso à cobertura do reservatório

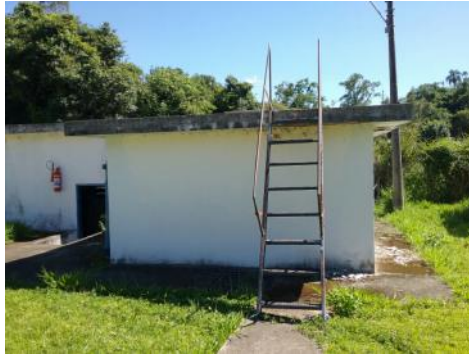
Imagem(1)

Descrição(1): Escada de acesso à cobertura do reservatório

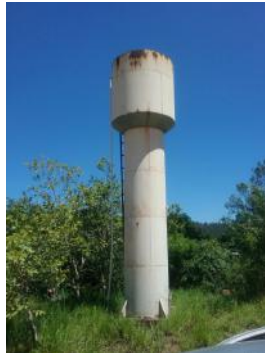
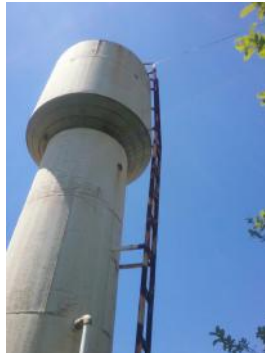
As condições visíveis de conservação do reservatório são boas? (rachaduras, corrosão, etc): Não
Art. 2º da Lei Federal 11.445/2007

Item 6.1: A área não está devidamente cercada (Art. 5.16.8 da NBR 12217/1994). Prazo: Em até 180 dias

Item 6.11: Reservatório sem medidor de nível (Art. 5.15 da NBR 12217/1994). Prazo: Em até 180 dias

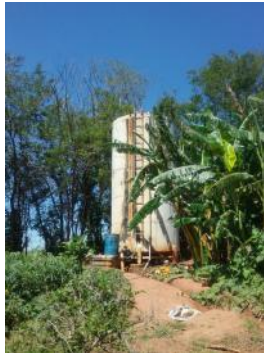
Imagem(1)

As condições visíveis de conservação do reservatório são boas? (rachaduras, corrosão, etc): Não
Art. 2º da Lei Federal 11.445/2007

Item 6.1: A área não está devidamente cercada (Art. 5.16.8 da NBR 12217/1994). Prazo: Em até 180 dias

Item 6.3: Existência de vazamentos aparentes nas instalações (Art. 2º da Lei Federal 11.445/2007).
Prazo: Imediato

Item 6.11: Reservatório sem medidor de nível (Art. 5.15 da NBR 12217/1994). Prazo: Em até 180 dias

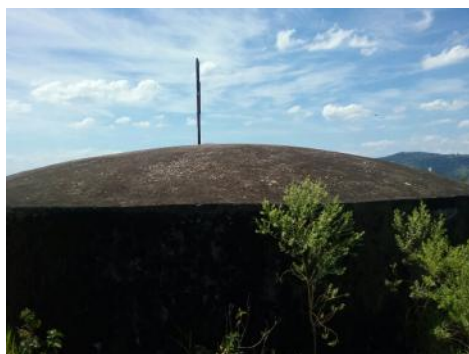
Item 6.13

Item 6.13: Reservatório sem tubulação de ventilação (Art. 5.14 da NBR 12217/1994). Prazo: Em até 180 dias

Informações complementares: solicita-se limpeza da área.

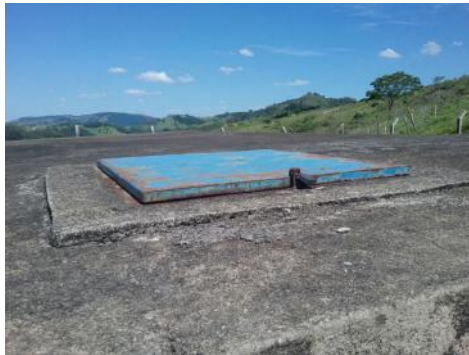
Imagem(5)

Descrição(5): Detalhe da tampa de inspeção do reservatório

Informações complementares: solicita-se limpeza da área. Consultar o responsável pela segurança do trabalho sobre a necessidade de instalação de escada, guarda corpo ou outro equipamento de proteção quando houver obrigação do operador realizar trabalho em altura. Encaminhar para a ARES laudo do responsável dispensando o uso desses equipamentos, se for o caso.

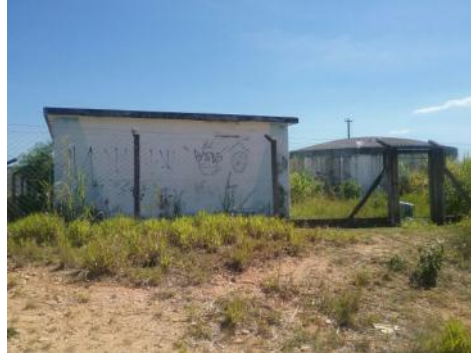
Imagem(1)

Descrição(1): Aspecto geral dos reservatórios

Item 6.3: Existência de vazamentos aparentes nas instalações (Art. 2º da Lei Federal 11.445/2007).
Prazo: Imediato

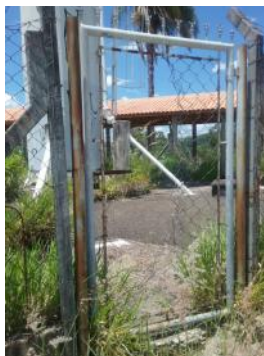
Imagem(2)

Descrição(2): Abertura no portão de acesso

Informações complementares: solicita-se limpeza da área e fechamento adequado do cercamento.

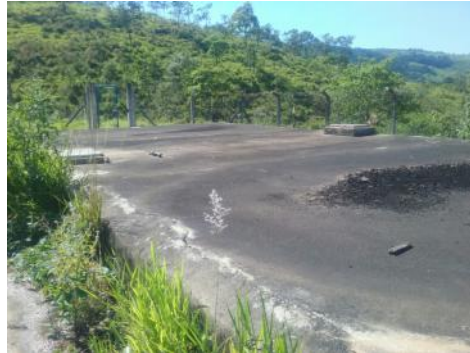
Imagem(5)

Descrição(5): Detalhe da cobertura do reservatório

Item 6.3: Existência de vazamentos aparentes nas instalações (Art. 2º da Lei Federal 11.445/2007).
Prazo: Imediato

Informações complementares: solicita-se limpeza da área do reservatório e melhoria do acesso.

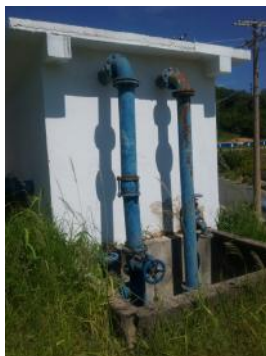
Descrição(2): Detalhe das tubulações de entrada, distribuição e descarga de fundo

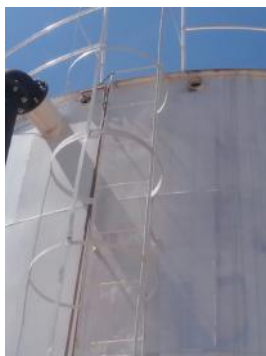
Descrição(4): Detalhe dos extravasores sem tela de proteção contra entrada de animais

Informações complementares: solicita-se colocação de telas nos tubos extravasores, a fim de dificultar a entrada de insetos e outros animais no interior do reservatório.

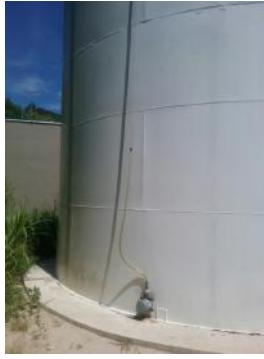
Descrição(5): Detalhe do tubo de medição de nível

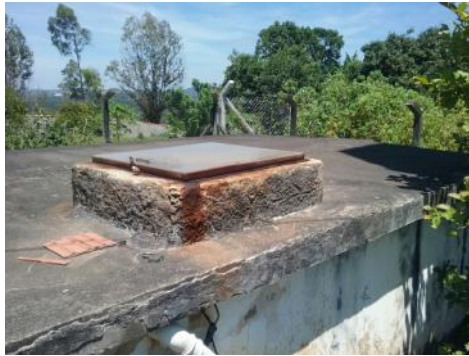
Descrição(1): Detalhe da tampa de inspeção do reservatório

Informações complementares: solicita-se limpeza da área e manutenção da trava da tampa de inspeção.

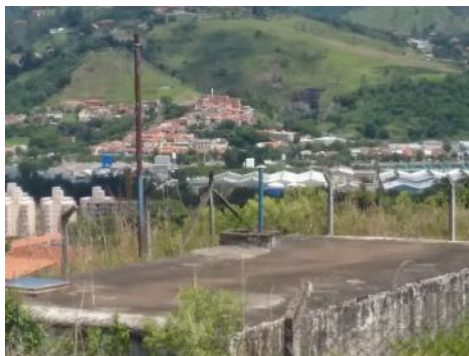
Item 6.9

Item 6.9: Inexistência de telas de proteção contra entrada de insetos e pequenos animais nas tubulações de ventilação (Art. 5.14 da NBR 12217/1994). Prazo: Imediato

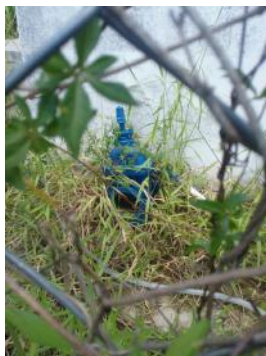
Descrição(2): Detalhe do tubo de descarga de fundo
Imagem(3)

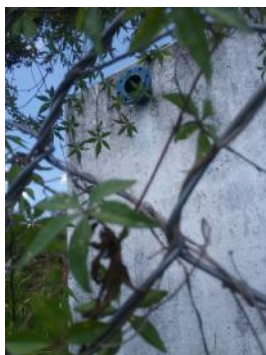
Descrição(3): Detalhe do tubo extravasor

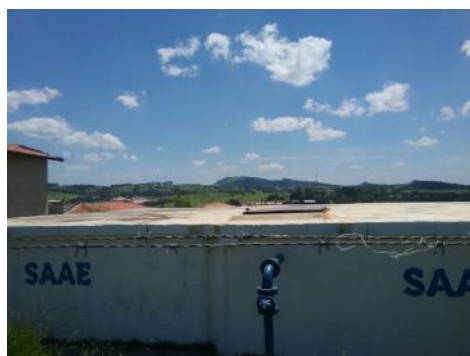
Descrição(3): Detalhe da cobertura do reservatório

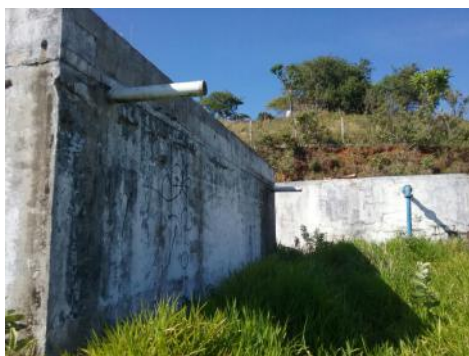
Descrição(3): Detalhe do tubo extravasor

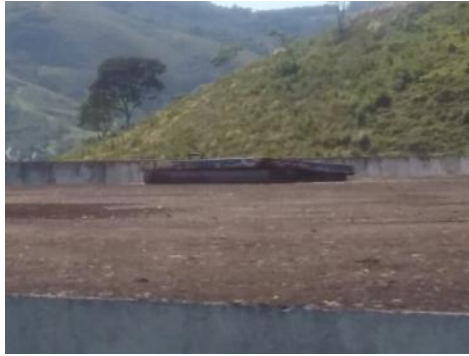
Descrição(4): Detalhe da oxidação da tampa de inspeção

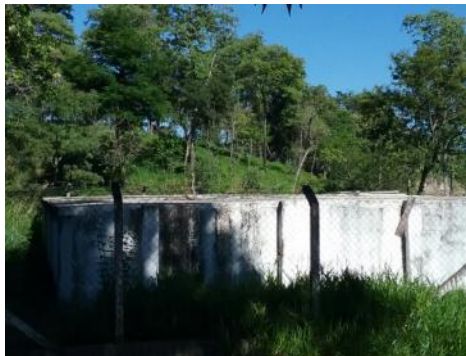
Descrição(2): Detalhe da cobertura do reservatório

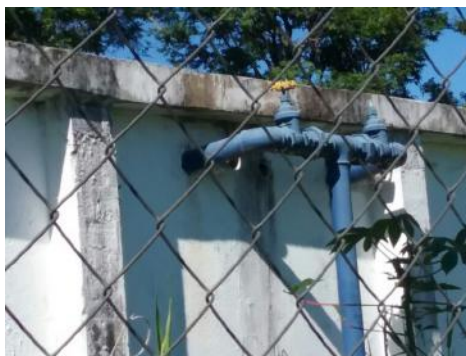
Item 6.9

Item 6.9: Inexistência de telas de proteção contra entrada de insetos e pequenos animais nas tubulações de ventilação (Art. 5.14 da NBR 12217/1994). Prazo: Imediato

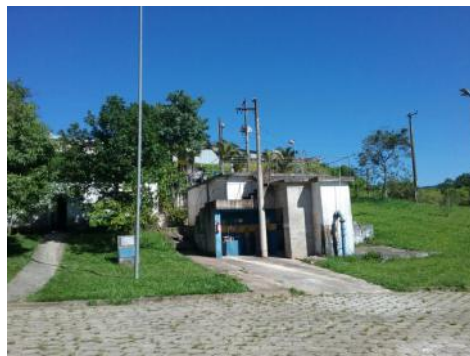
Imagem(1)

Descrição(1): Aspecto geral da ETA

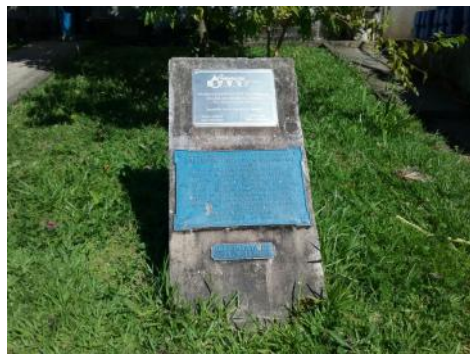
Imagem(2)

Descrição(2): Placa de identificação

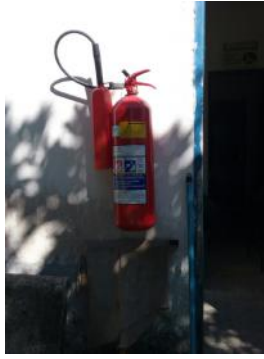
Imagem(3)

Descrição(3): Extintor de incêndio

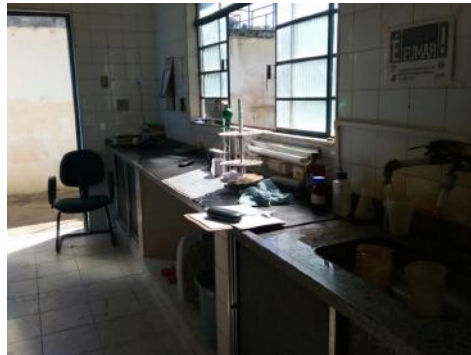
Imagem(4)

Descrição(4): Aspecto geral do laboratório

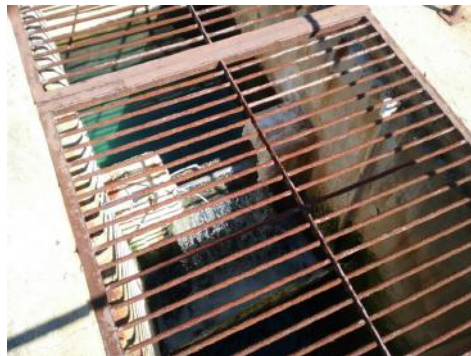
Imagem(5)

Descrição(5): Entrada da água

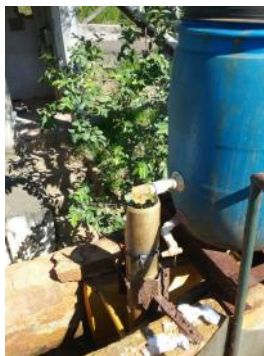
Imagem(6)

Descrição(6): Dosagem de coagulante

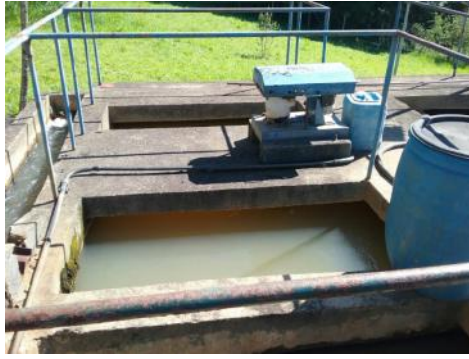
Imagem(7)

Descrição(7): Floculadores
Imagem(8)

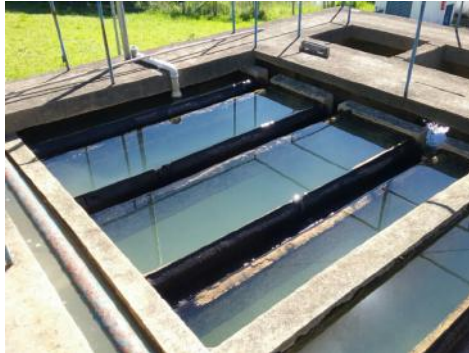
Descrição(8): Decantadores
Imagem(9)

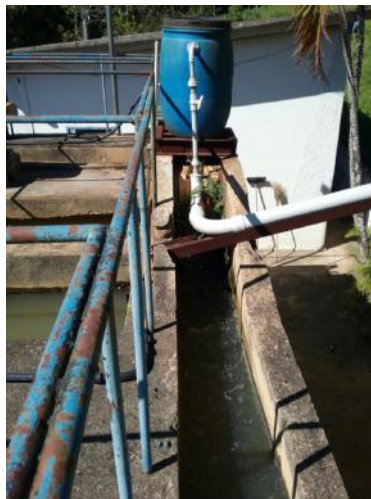
Descrição(9): Mistura rápida
Imagem(10)

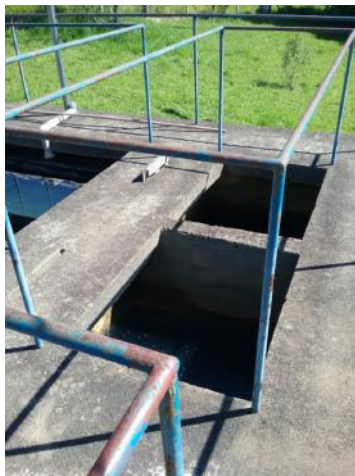
Descrição(10): Filtros

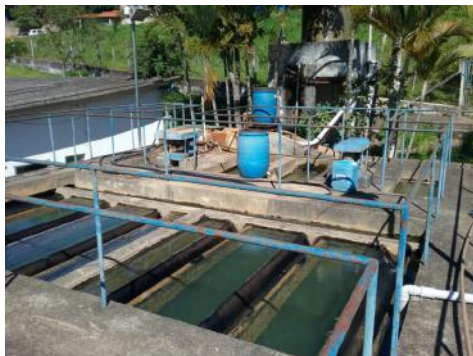
Imagem(11)

Descrição(11): Aspecto geral do tratamento de água

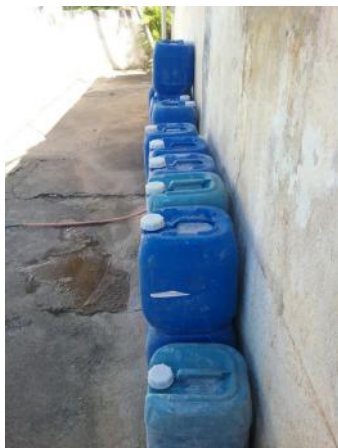
Imagem(12)

Descrição(12): Armazenamento de produtos químicos

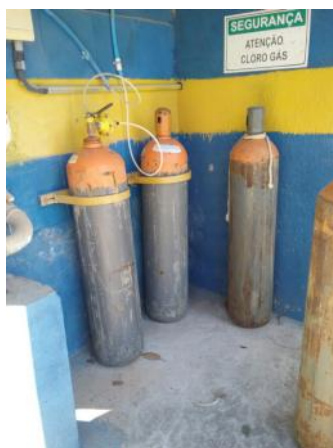
Imagem(13)

Descrição(13): Armazenamento de cloro gás

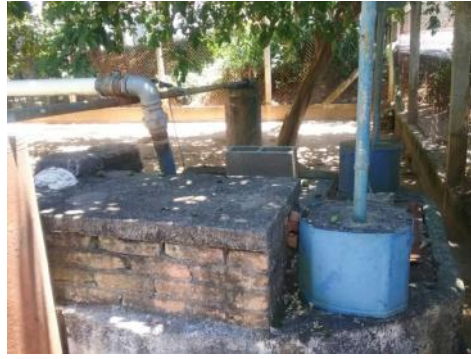
Imagem(1)

Descrição(1): Entrada do esgoto na ETE

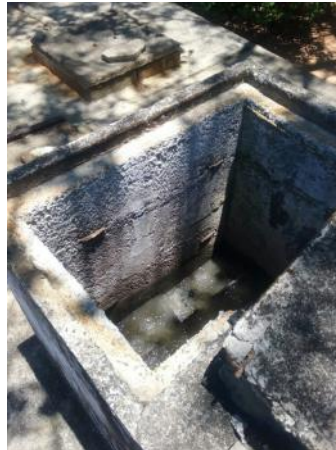
Imagem(2)

Descrição(2): Entrada do esgoto no reator

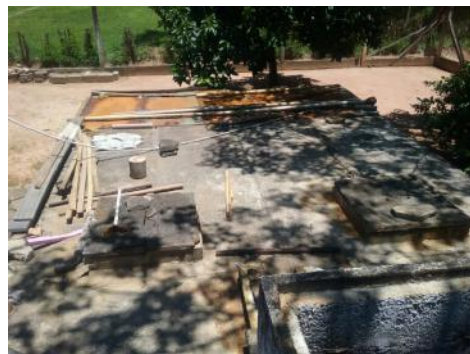
Imagem(3)

Descrição(3): Vista geral dos reatores

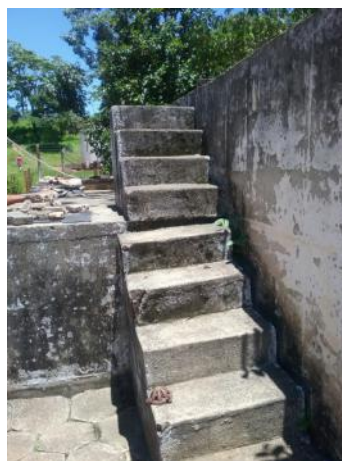
Imagem(4)

Descrição(4): Escada de acesso ao reator

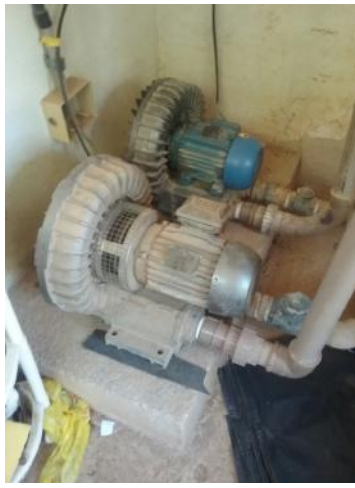
Imagem(5)

Descrição(5): Bombas do reator aeróbio

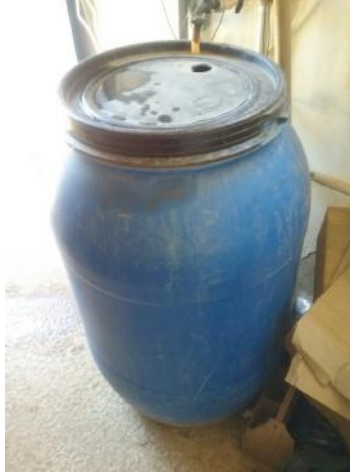
Imagem(6)

Descrição(6): Bombona de hipoclorito

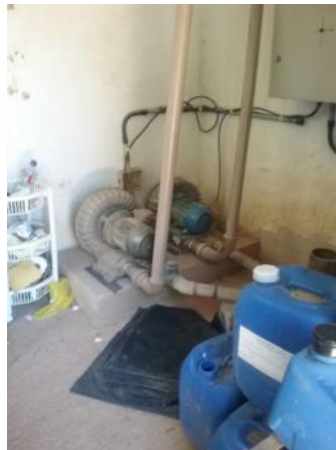
Imagem(7)

Descrição(7): Detalhe do armazenamento das bombonas

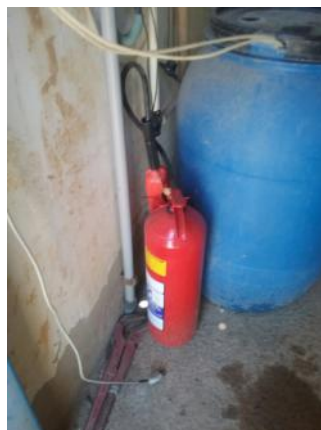
Imagem(8)

Descrição(8): Extintor de incêndio

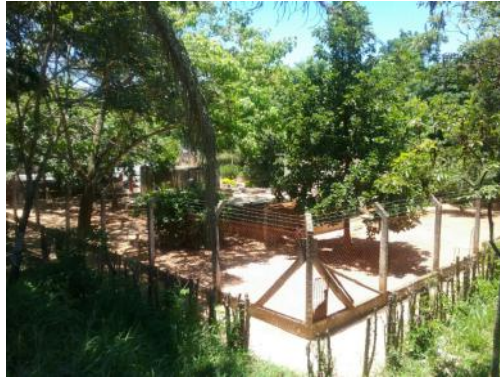
Imagem(9)

Descrição(9): Aspecto geral da área

Informações complementares: operador não soube fornecer respostas precisas sobre o funcionamento da ETE. Contudo, o local aparenta ter pouca manutenção e estrutura ruim.
