**RELATÓRIO DE FISCALIZAÇÃO TÉCNICA DO SISTEMA DE ESGOTO DO  
MUNICÍPIO DE  
ATIBAIA**

**PRESTADOR: SERVIÇO AUTÔNOMO DE ÁGUA E ESGOTO DE ATIBAIA**

**Relatório R6 – Continuação do Diagnóstico e Não Conformidades**

**Americana, setembro de 2016**

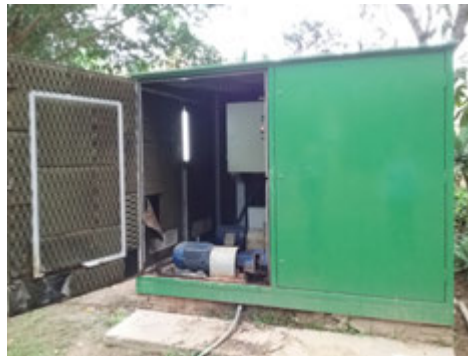
**Imagem(1)**

**Descrição(1):** Casa de bombas

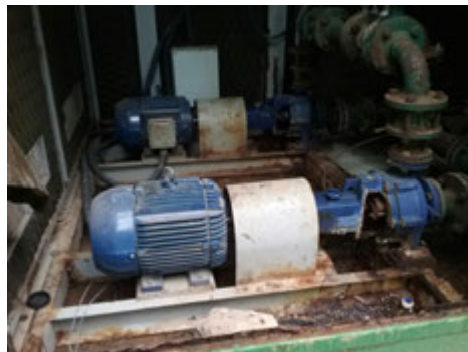
**Imagem(2)**

**Descrição(2):** Conjuntos motobomba

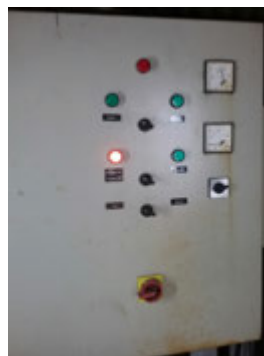
**Imagem(3)**

**Descrição(3):** Painelelétrico

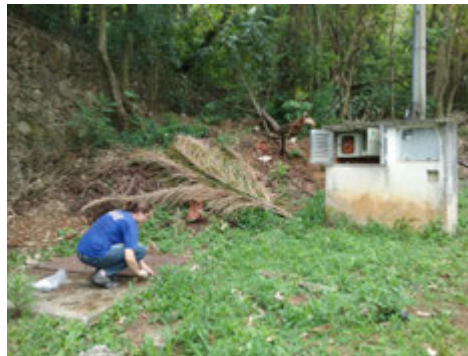
**Imagem(1)**

**Descrição(1):** Aspecto geral da elevatória

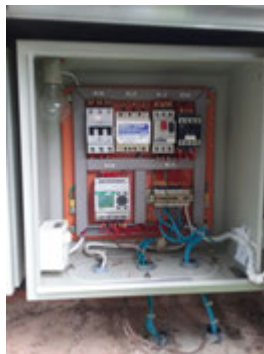
**Imagem(2)**

**Descrição(2):** Painel elétrico

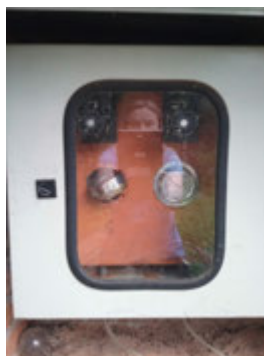
**Imagem(3)**

**Descrição(3):** Manômetro

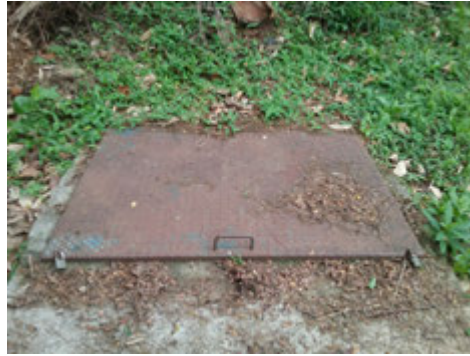
**Imagem(4)**

**Descrição(4):** Poço do conjunto motobomba

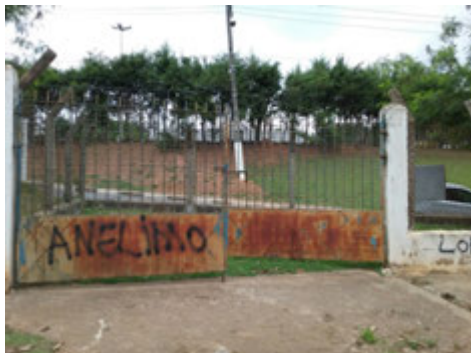
**Imagem(1)**

**Descrição(1):** Portão de acesso à elevatória

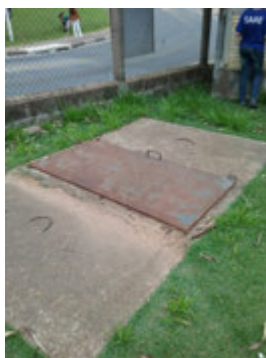
**Imagem(2)**

**Descrição(2):** Poço do conjunto motobomba

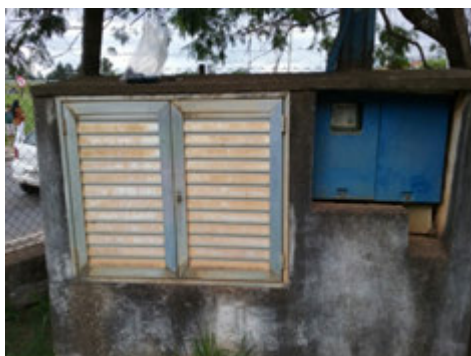
**Imagem(3)**

**Descrição(3):** Painelelétrico

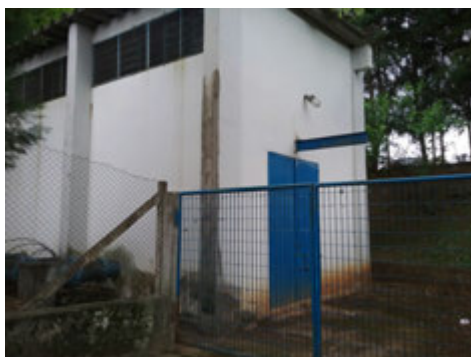
**Imagem(1)**

**Descrição(1):** Aspecto geral da elevatória

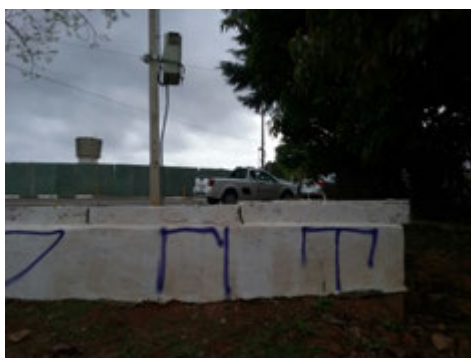
**Imagem(2)**

**Descrição(2):** Área de instalação do macromedidor

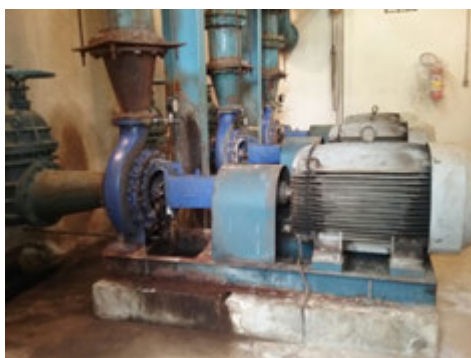
**Imagem(3)**

**Descrição(3):** Conjuntos motobomba

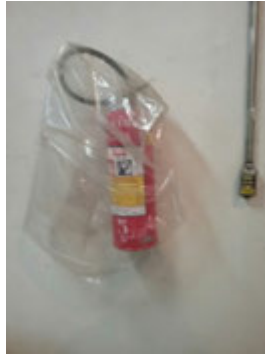
**Imagem(4)**

**Descrição(4):** Extintor de incêndio

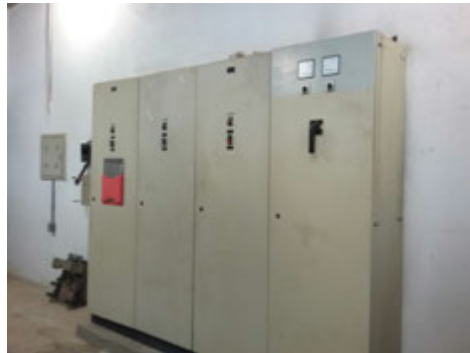
**Imagem(5)**

**Descrição(5):** Painei elétrico

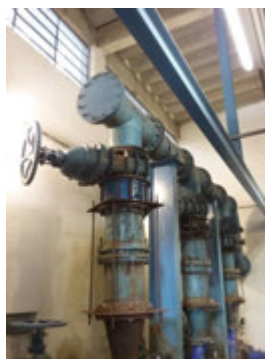
**Imagem(6)**

**Descrição(6):** Válvulas de retenção

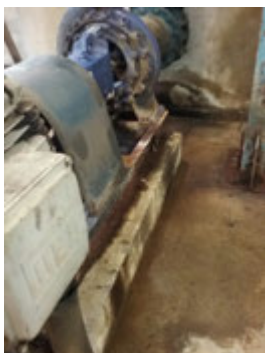
**Item 4.7**

**Item 4.7:** Drenagem inadequada de água de lubrificação de gaxetas (Art. 5.5.2.1 da NBR 12214/1992). Prazo: Em até 180 dias

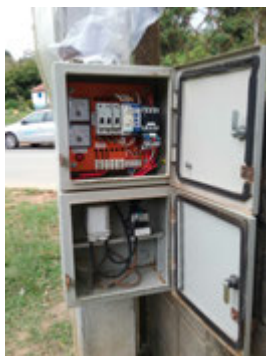
**Imagem(1)**

**Descrição(1):** Painel elétrico

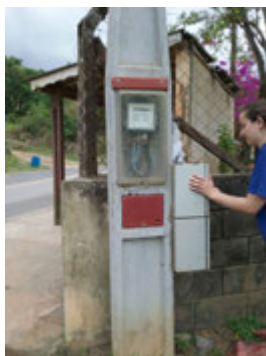
**Imagem(2)**

**Descrição(2):** Vista geral do booster

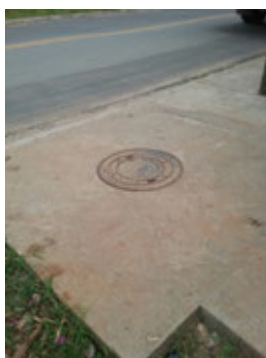
**Imagem(3)**

**Descrição(3):** Poço do conjunto motobomba

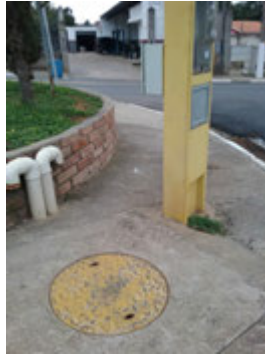
**Imagem(1)**

**Descrição(1):** Vista geral do booster

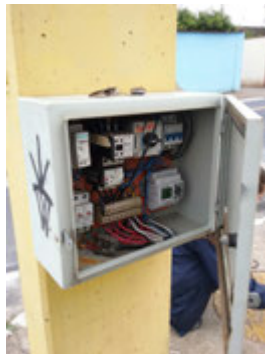
**Imagem(2)**

**Descrição(2):** Painel elétrico

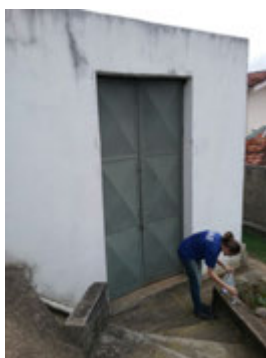
**Imagem(1)**

**Descrição(1):** Portão de acesso ao booster

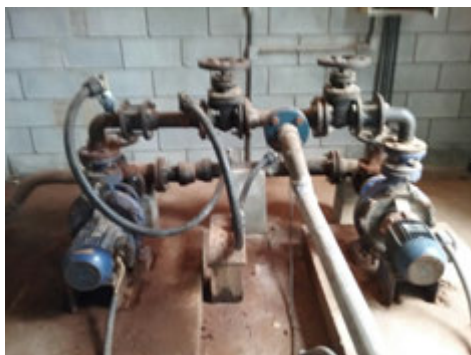
**Imagem(2)**

**Descrição(2):** Conjuntos motobomba

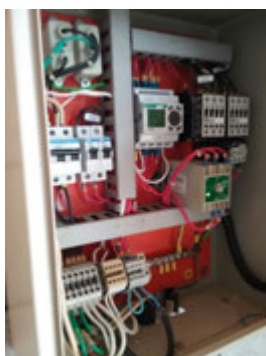
**Imagem(3)**

**Descrição(3):** Painelelétrico

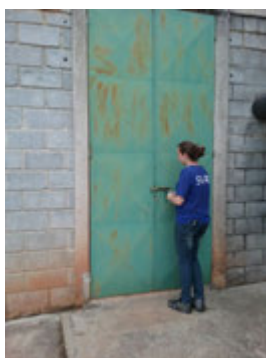
**Imagem(1)**

**Descrição(1):** Portão de acesso ao booster

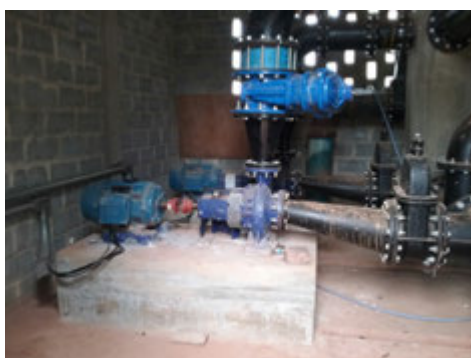
**Imagem(2)**

**Descrição(2):** Conjuntos motobomba

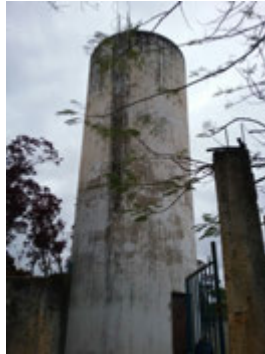
**Imagem(1)**

**Descrição(1):** Aspecto externo do reservatório

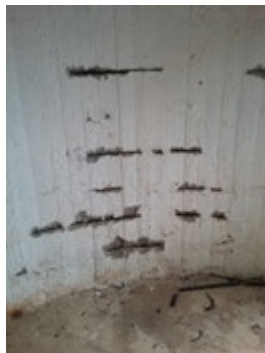
**Imagem(3)**

**Descrição(3):** Armadura do concreto exposta em vários pontos

De forma geral, a estrutura do reservatório apresenta umidade e infiltrações, especialmente nas juntas de concretagem das junções laje/parede, além de parte da armadura de canto e das paredes estarem expostas.

Esse quadro pode ser proveniente da ausência de mlsula no projeto estrutural, ou de erro de execução ao desrespeitar cobrimento mínimo na laje de fundo e das paredes, pelo desalinhamento das formas, deficiência/ausência de impermeabilização ou, ainda, pela ausência de manutenção da estrutura.

Constatou-se também a incidência de umidade, fissuração e manchas ferruginosas de corrosão das armaduras em diversos pontos da estrutura, acarretando infiltração e vazamento ao longo da laje de fundo do reservatório, comprometendo a vida útil da estrutura e segurança dos usuários.

Recomenda-se proceder análise técnica especializada para avaliação e seleção de tecnologias mais adequadas para o tratamento das patologias apontadas, de forma que sejam realizados os devidos reparos para recuperação estrutural eficiente do sistema, que em uma primeira análise visual mostra a situação estrutural e de segurança do reservatório como comprometida.

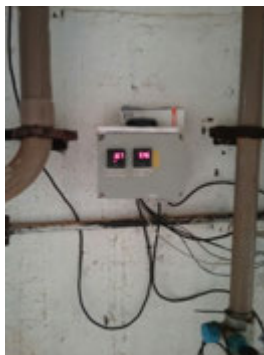
**Imagem(7)**

**Descrição(7):** Medidor de nível

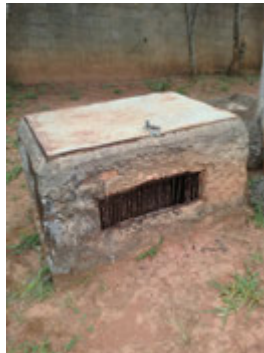
**Imagem(9)**

**Descrição(9):** Abrigo do conjunto motobomba

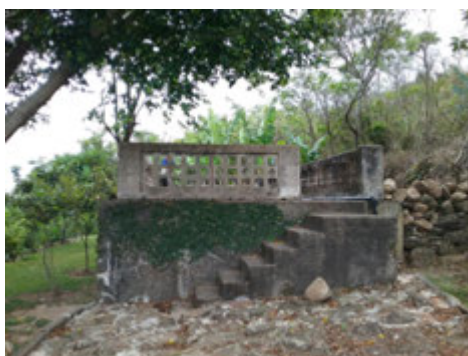
**Imagem(1)**

**Descrição(1):** Aspecto geral do reservatório

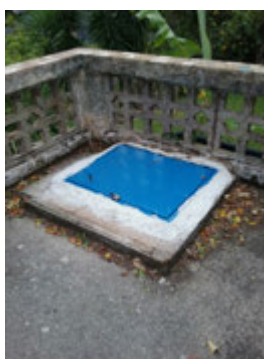
**Imagem(2)**

**Descrição(2):** Tampa de inspeção do reservatório

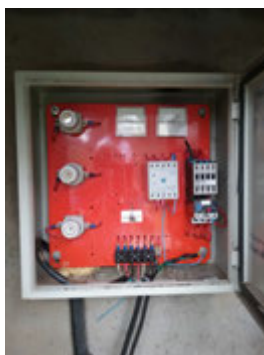
**Descrição:** Painel elétrico

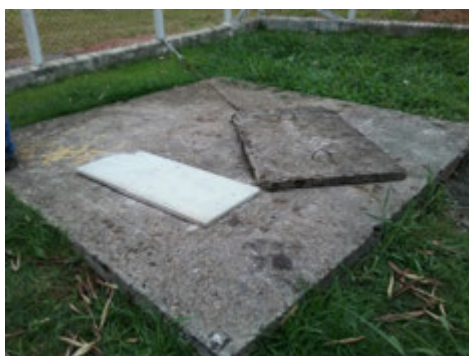
**Descrição:** Poço do conjunto motobomba

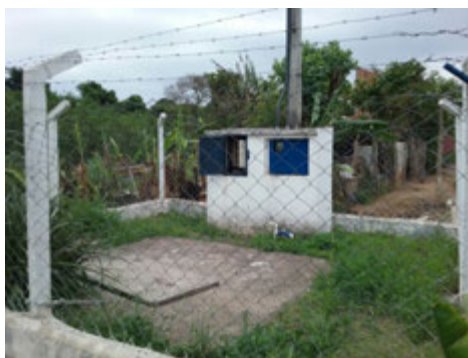
**Descrição:** Aspecto geral da elevatória

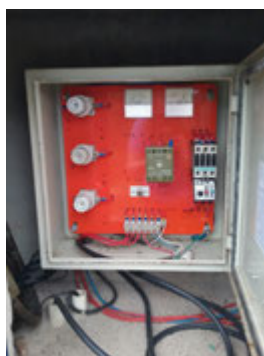
**Descrição:** Painel elétrico

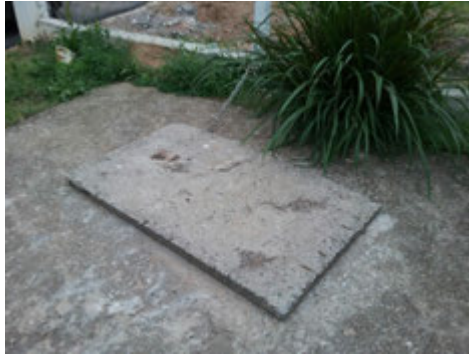
**Descrição:** Poço do conjunto motobomba

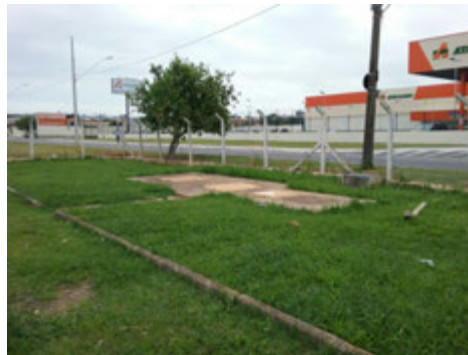
**Descrição:** Aspecto geral da elevatória

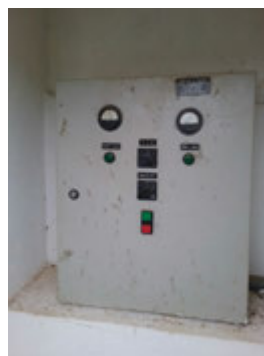
**Descrição:** Painel elétrico

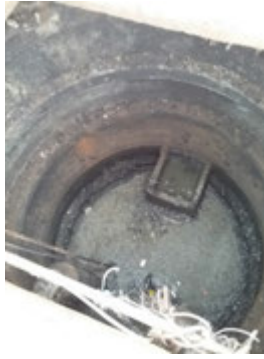
**Descrição:** Poço de entrada do esgoto
