**RELATÓRIO DE FISCALIZAÇÃO TÉCNICA DOS SISTEMAS DE ÁGUA E  
ESGOTO DO MUNICÍPIO DE  
CAMPINAS**

**PRESTADOR: SANASA - Sociedade de Abastecimento de Água e Saneamento S/A**

**Relatório R6 – Continuação do Diagnóstico e Não Conformidades**

**Americana, dezembro de 2016**

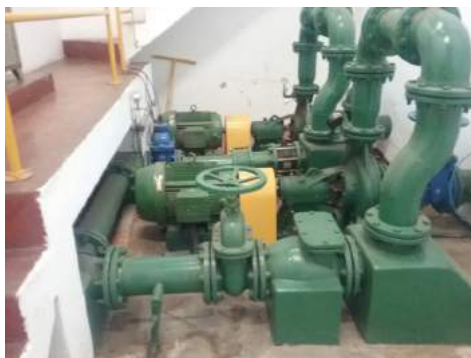
**Imagem(1)**

**Existem vazamentos aparentes?:** Sim

**Descrição(1):** Detalhe da válvula de retenção

**Item 4.8:** Existência de vazamentos aparentes (Art. 2º da Lei Federal 11.445/2007). Prazo: Imediato  
**Item 4.8**

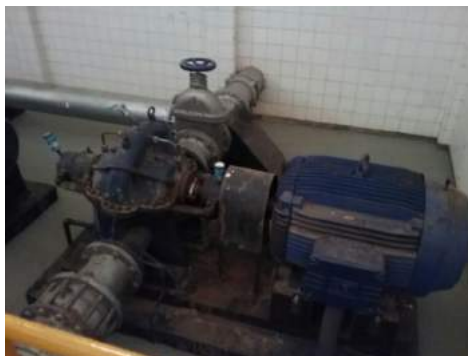
**Imagem(2)**

**Descrição(2):** Detalhe de um conjunto motobomba

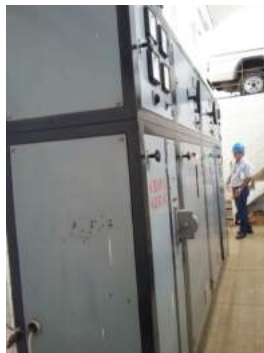
**Imagem(3)**

**Descrição(3):** Painel de comando e operação

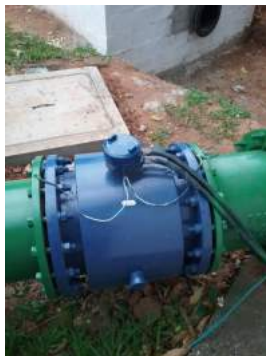
**Imagem(4)**

**Descrição(4):** Macromedidor

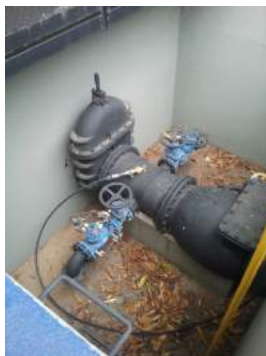
**Imagem(5)**

**Descrição(5):** Válvula depois retenção

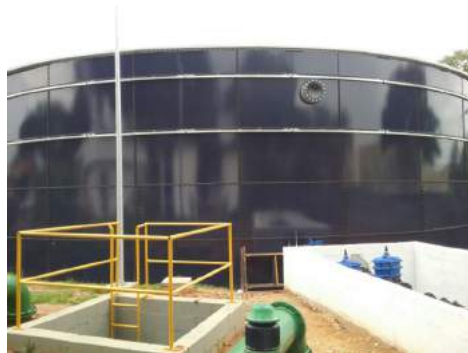
**Imagem(1)**

**Descrição(1):** Aspecto geral do reservatório em construção

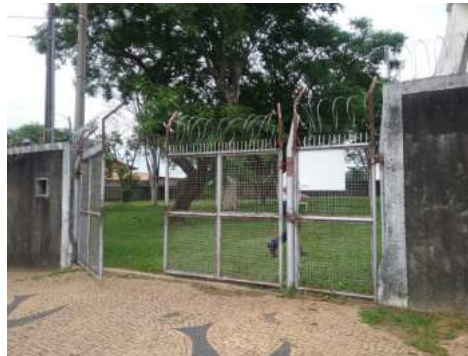
**Imagem(1)**

**Descrição(1):** Portão de acesso ao reservatório

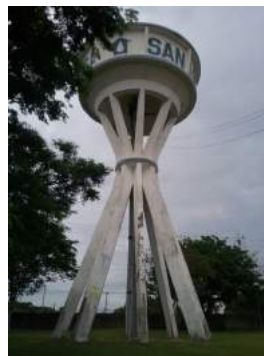
**Imagem(2)**

**Descrição(2):** Aspecto geral do reservatório

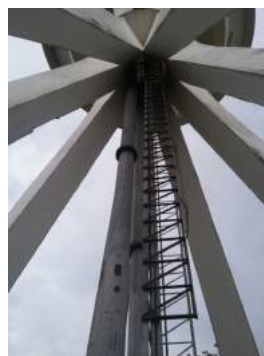
**Imagem(3)**

**Descrição(3):** Escada de acesso ao interior do reservatório

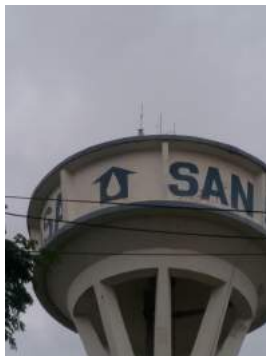
**Imagem(4)**

**Descrição(4):** Detalhe do pára-raio no topo do reservatório

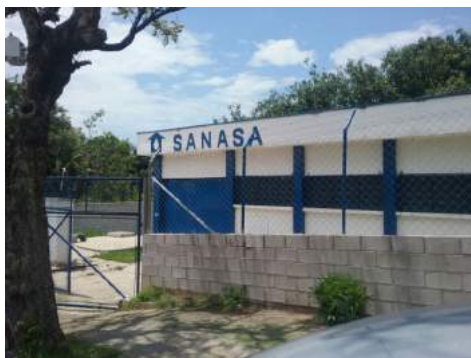
**Imagem(1)**

**Descrição(1):** Aspecto geral da elevatória

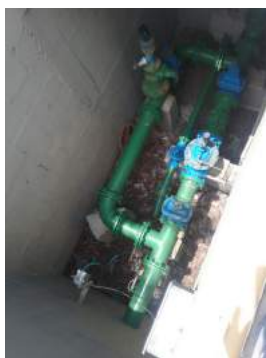
**Imagem(2)**

**Descrição(2):** Tubulação de entrada

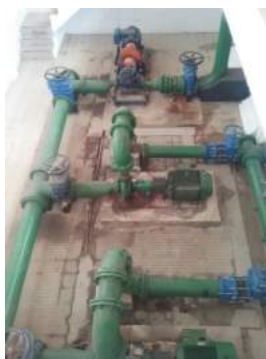
**Imagem(3)**

**Descrição(3):** Conjuntos motobomba

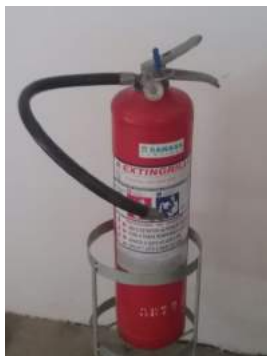
**Imagem(5)**

**Descrição(5):** Extintor de incêndio

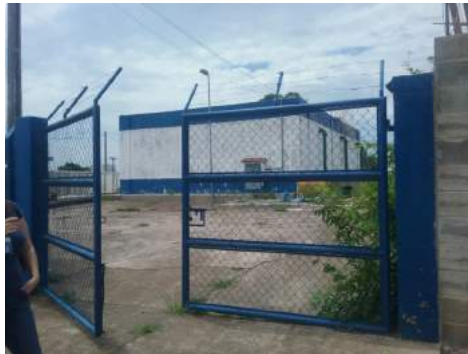
**Imagem(1)**

**Descrição(1):** Portão de acesso ao reservatório

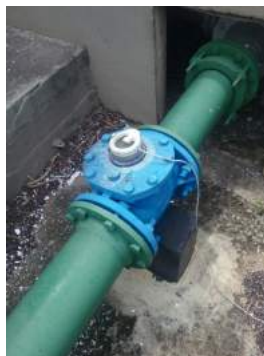
**Imagem(2)**

**Descrição(2):** Macromedidor

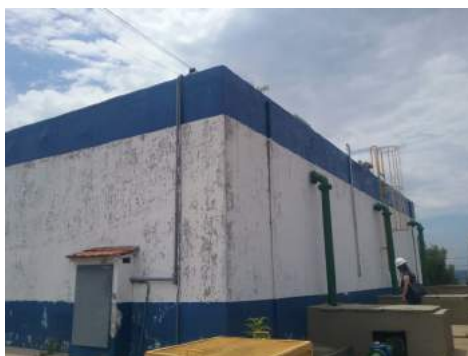
**Imagem(3)**

**Descrição(3):** Aspecto geral do reservatório

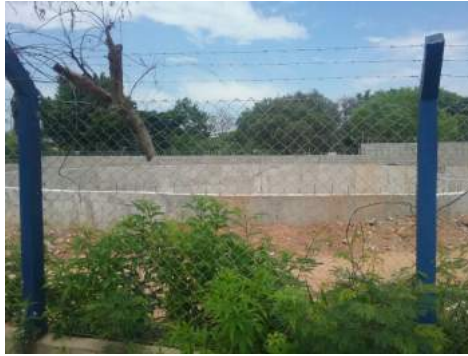
**Imagem(4)**

**Descrição(4):** Reservatório em construção no terreno ao lado

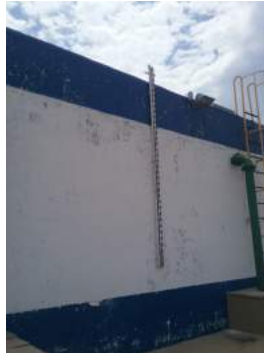
**Imagem(5)**

**Descrição(5):** Detalhe do medidor de nível

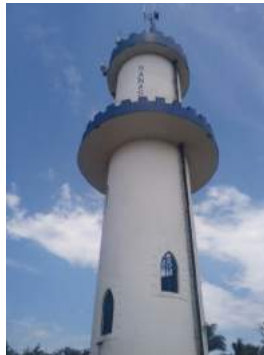
**Imagem(2)**

**Descrição(2):** Aspecto geral do reservatório

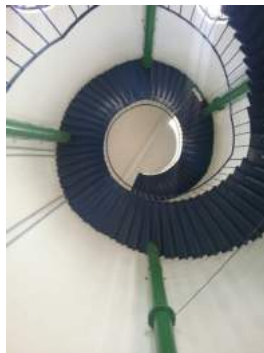
**Imagem(3)**

**Descrição(3):** Detalhe da escada de acesso no interior do reservatório

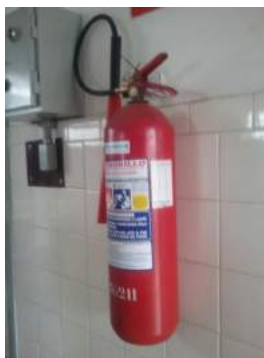
**Imagem(1)**

**Descrição(1):** Extintor de incêndio

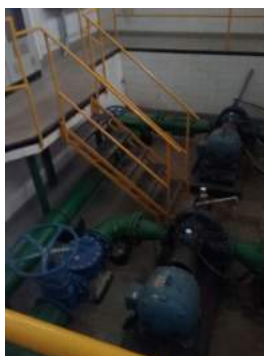
**Imagem(2)**

**Descrição(2):** Conjuntos motobomba

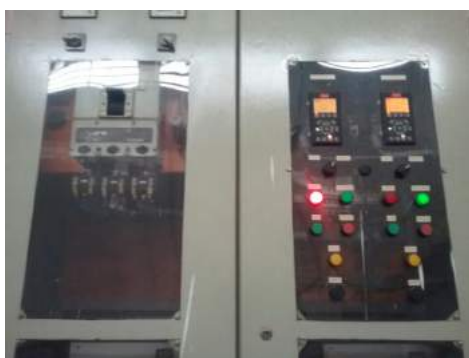
**Imagem(3)**

**Descrição(3):** Painel de comando e operação

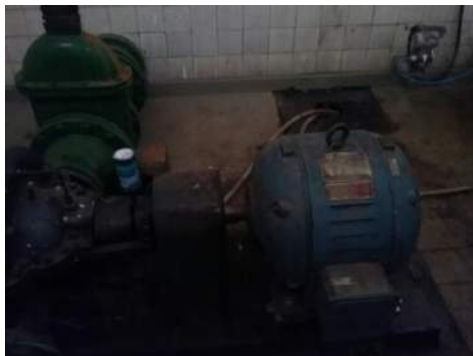
**Imagem(4)**

**Descrição(4):** Detalhe do conjunto motobomba

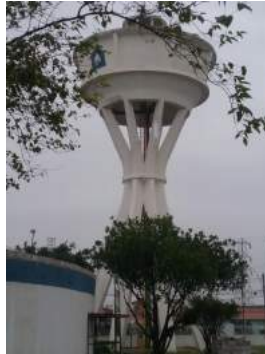
**Imagem(1)**

**Descrição(1):** Aspecto geral do reservatório

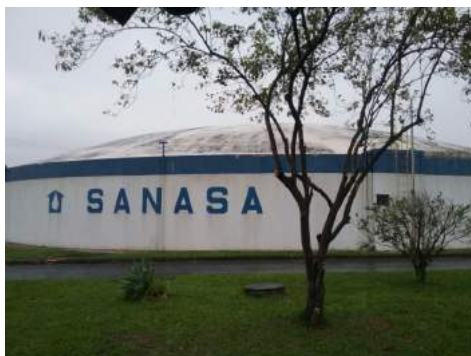
**Imagem(1)**

**Descrição(1):** Aspecto geral do reservatório

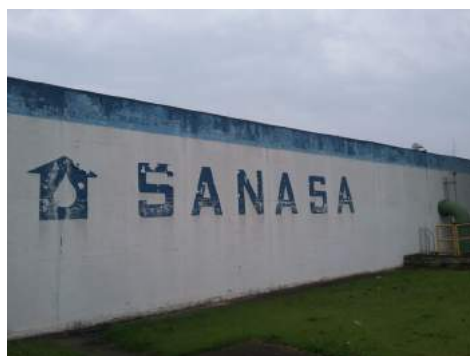
**Imagem(3)**

**Descrição(3):** Identificação do reservatório

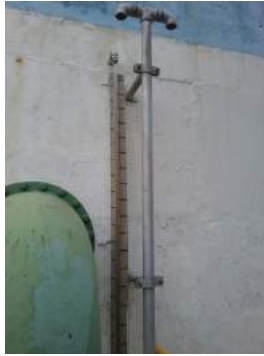
#### Imagem(4)

**Descrição(4):** Detalhe do medidor de nível

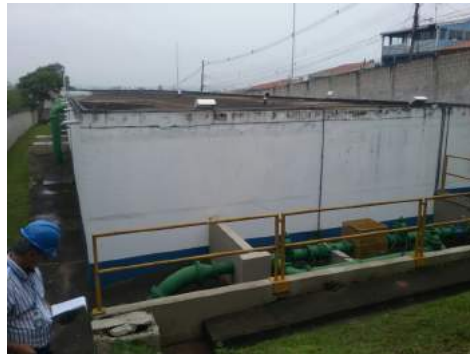
**Imagem(1)**

**Descrição(1):** Aspecto geral do reservatório

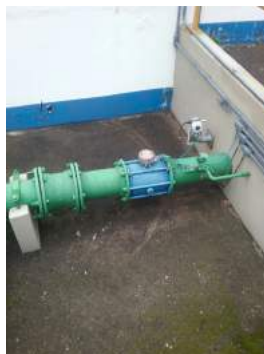
**Imagem(2)**

**Descrição(2):** Macromedidor

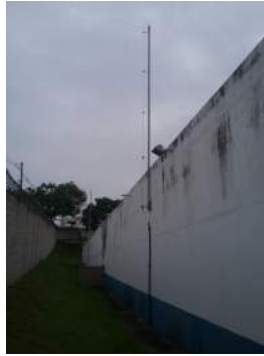
**Imagem(4)**

**Descrição(4):** Detalhe do pára-raio

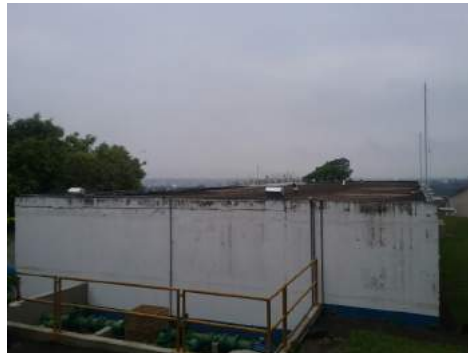
**Imagem(5)**

**Descrição(5):** Aspecto geral da cobertura do reservatório

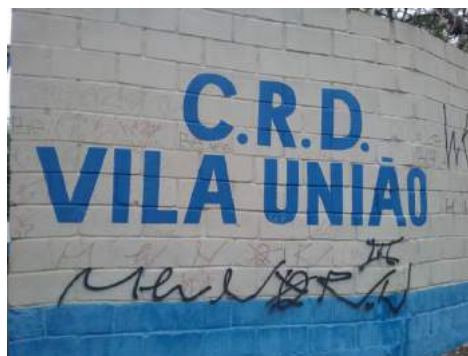
**Imagem(6)**

**Descrição(6):** Identificação do reservatório

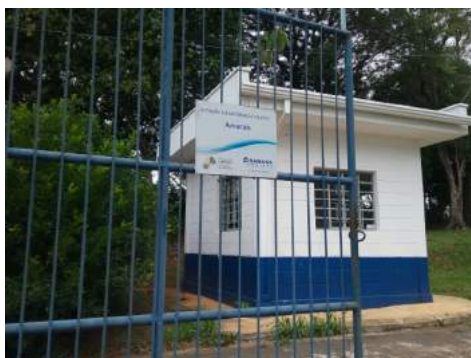
**Imagens(1)**

**Descrição:** Portão de acesso à elevatória

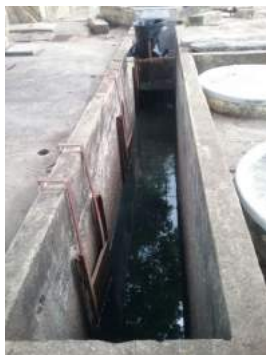
**Imagens(2)**

**Descrição:** Detalhe do gradeamento grosseiro

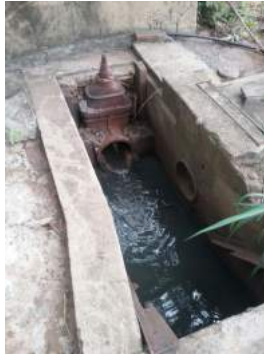
**Imagens(3)**

**Descrição:** Tubulação de entrada do esgoto

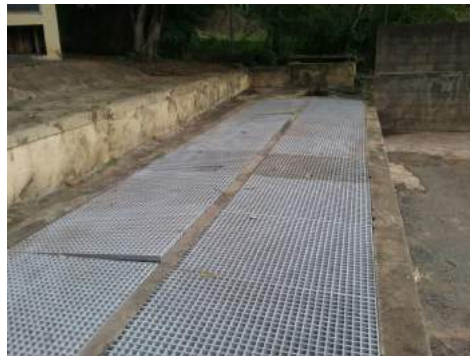
**Imagens(4)**

**Descrição:** Desarenadores

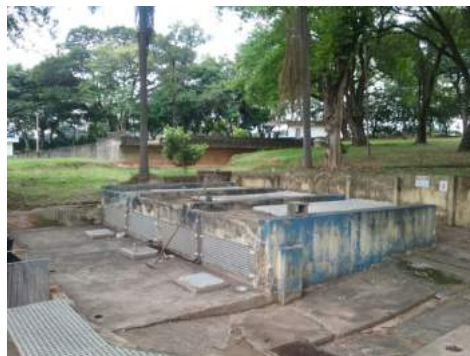
**Imagens(5)**

**Descrição:** Vista externa da casa de bombas

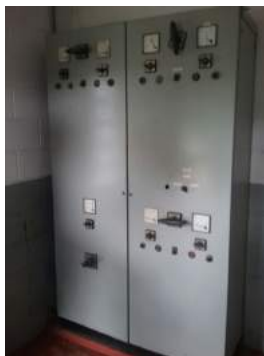
**Imagens(6)**

**Descrição:** Painel de comando e operação

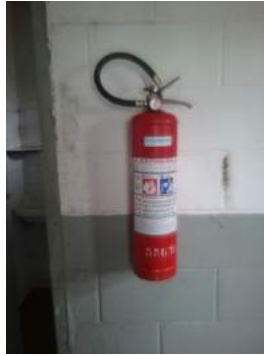
**Imagens(7)**

**Descrição:** Extintor de incêndio

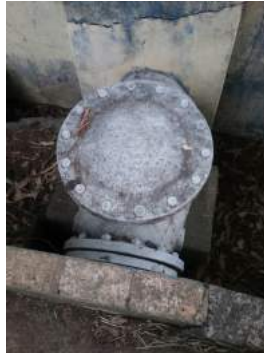
**Imagens(8)**

**Descrição:** Válvula de retenção

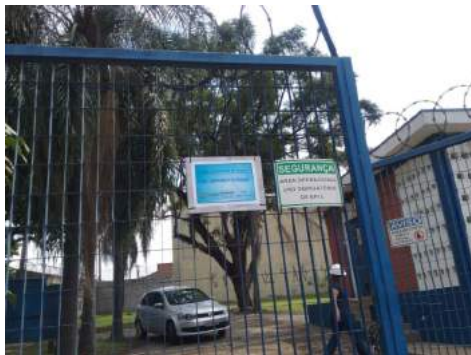
**Imagens(1)**

**Descrição:** Portão de acesso à elevatória

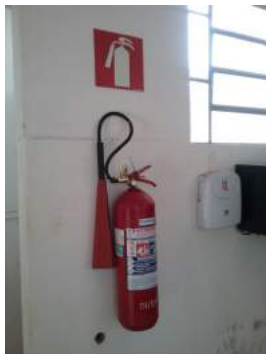
**Imagens(2)**

**Descrição:** Extintor de incêndio

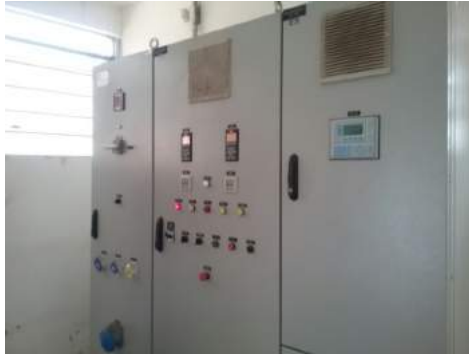
**Imagens(3)**

**Descrição:** Painel de comando e operação

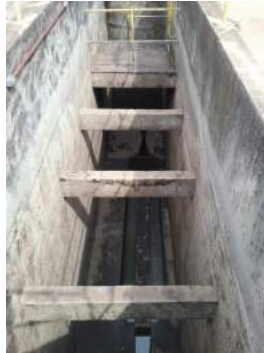
**Imagens(4)**

**Descrição:** Gradeamento e desarenadores

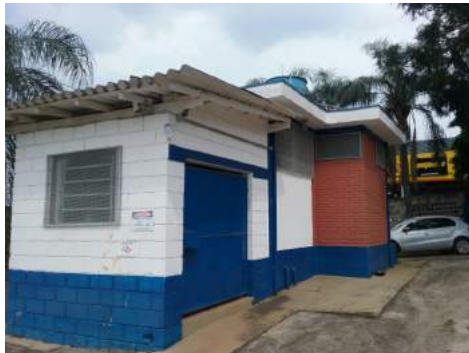
**Imagens(5)**

**Descrição:** Vista externa do abrigo do painel elétrico

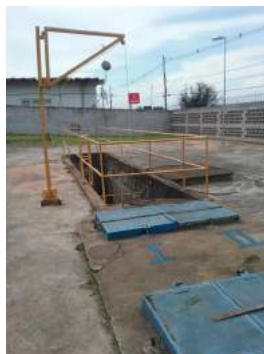
**Imagens(6)**

**Descrição:** Aspecto geral da elevatória

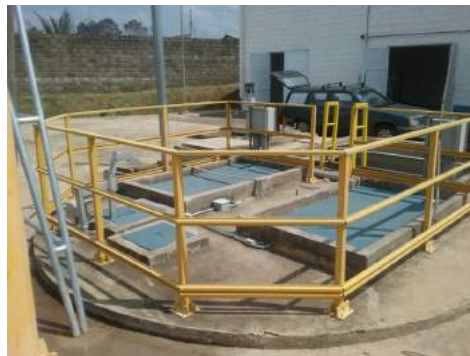
**Imagens(1)**

**Descrição:** Tampas de acesso aos conjuntos motobomba

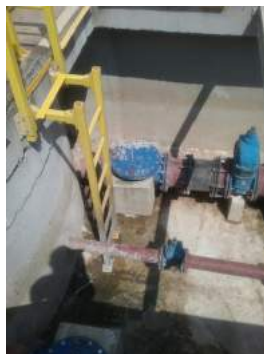
**Imagens(2)**

**Descrição:** Válvula de retenção

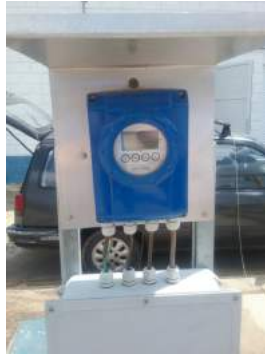
**Imagens(3)**

**Descrição:** Painel do macromedidor

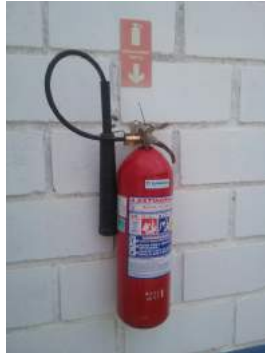
**Imagens(4)**

**Descrição:** Extintor de incêndio

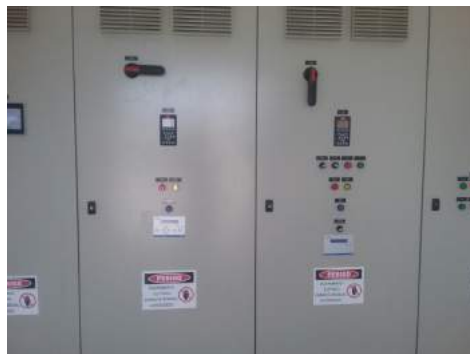
**Imagens(5)**

**Descrição:** Painel de comando e operação

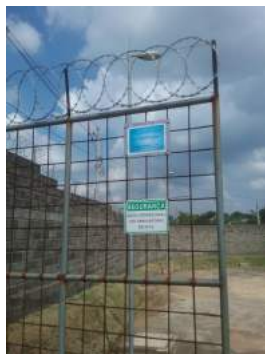
**Imagens(6)**

**Descrição:** Placa de identificação da elevatória

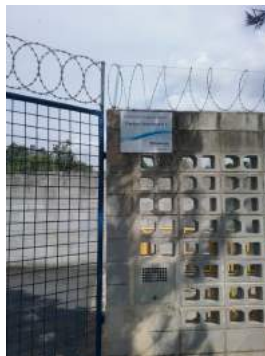
**Imagens(1)**

**Descrição:** Placa de identificação da elevatória

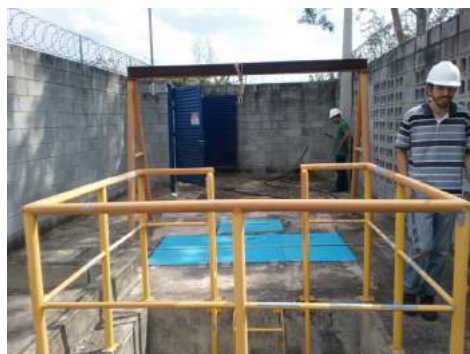
**Imagens(2)**

**Descrição:** Aspecto geral da elevatória

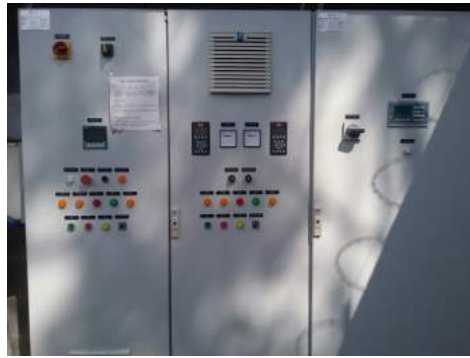
**Imagens(3)**

**Descrição:** Painel de comando e operação

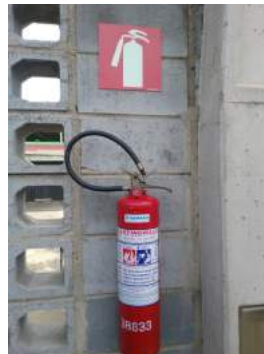
**Imagens(4)**

**Descrição:** Extintor de incêndio

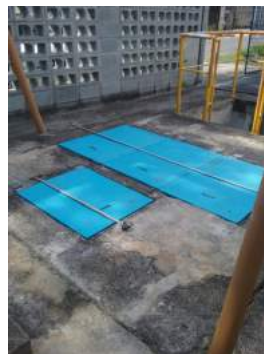
**Imagens(5)**

**Descrição:** Tampas de acesso ao gradeamento grosseiro e conjuntos motobomba

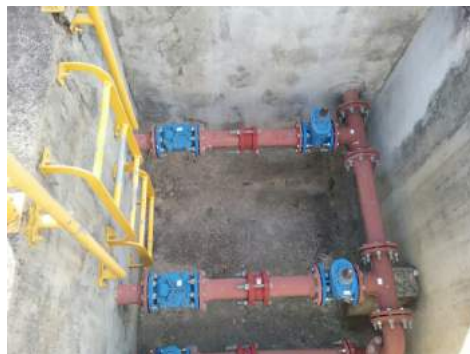
**Imagens(6)**

**Descrição:** Detalhe das válvulas de retenção

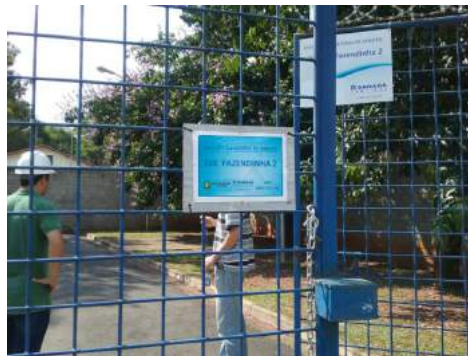
**Imagens(1)**

**Descrição:** Identificação da elevatória

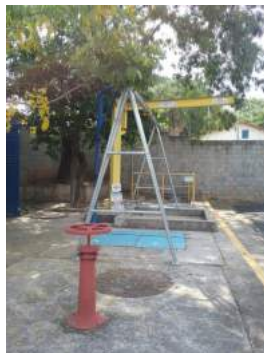
**Imagens(2)**

**Descrição:** Aspecto geral da elevatória

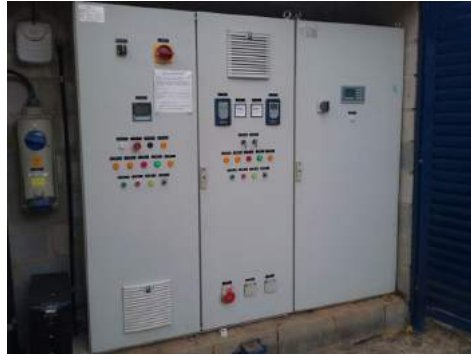
**Imagens(3)**

**Descrição:** Painel de comando e operação

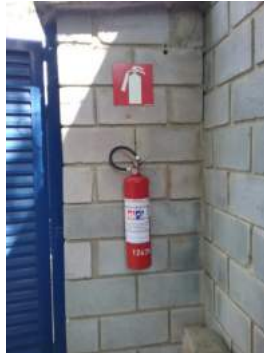
**Imagens(4)**

**Descrição:** Extintor de incêndio

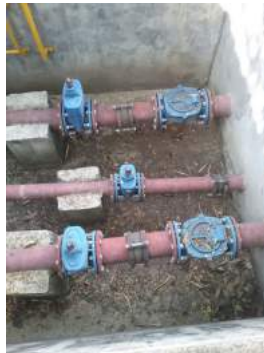
**Imagens(5)**

**Descrição:** Válvulas de retenção

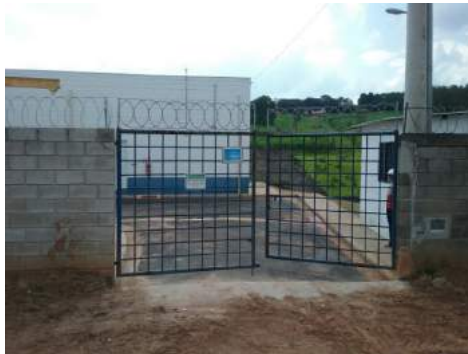
**Imagens(1)**

**Descrição:** Portão de acesso à elevatória

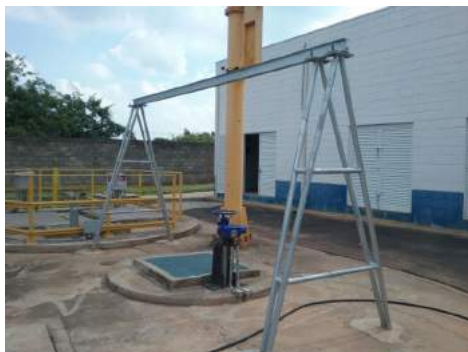
**Imagens(2)**

**Descrição:** Gradeamento grosseiro

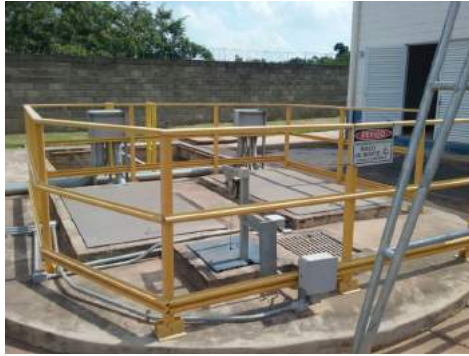
**Imagens(3)**

**Descrição:** Tampas de acesso aos conjuntos motobomba

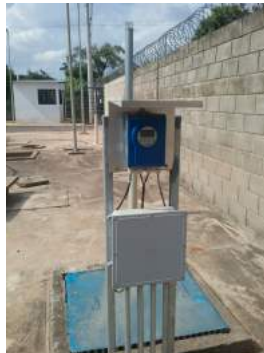
**Imagens(5)**

**Descrição:** Painel do macromedidor

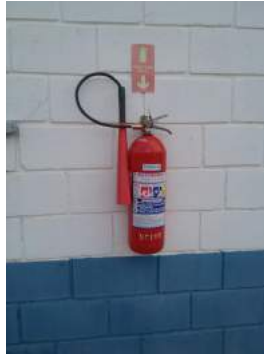
**Imagens(7)**

**Descrição:** Extintor de incêndio

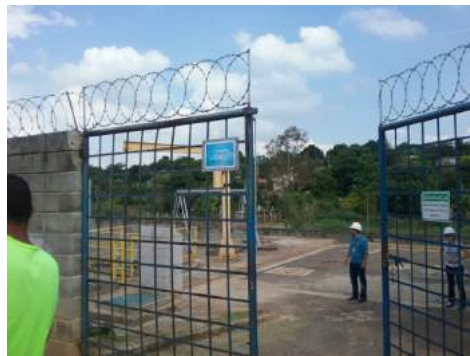
**Imagens(1)**

**Descrição:** Portão de acesso à elevatória

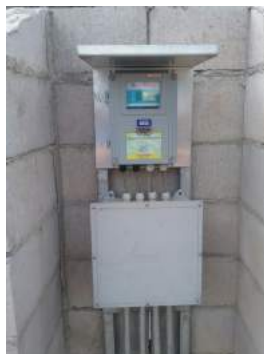
**Imagens(2)**

**Descrição:** Painel do macromedidor

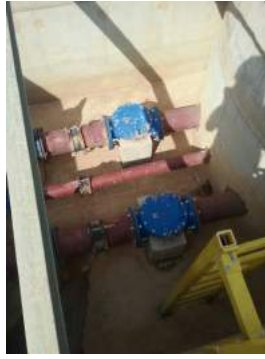
**Imagens(3)**

**Descrição:** Válvulas de retenção

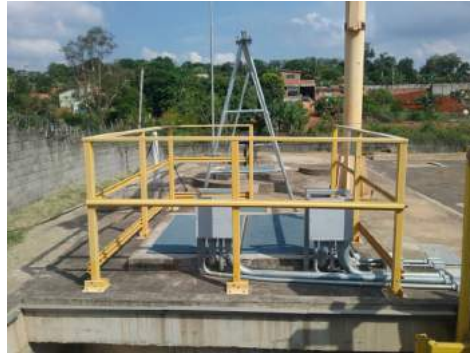
**Imagens(4)**

**Descrição:** Aspecto geral da elevatória

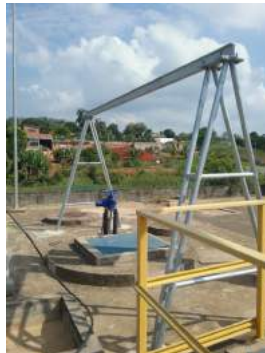
**Imagens(5)**

**Descrição:** Gradeamento grosseiro

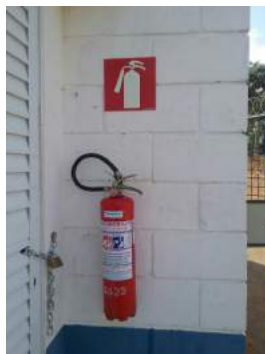
**Imagens(6)**

**Descrição:** Extintor de incêndio

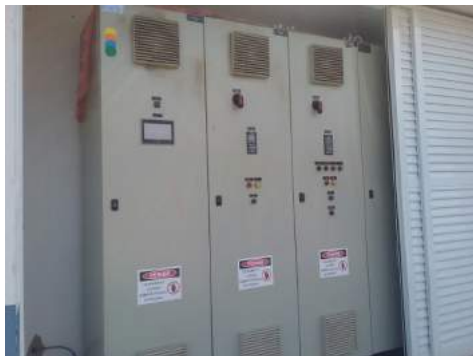
**Imagens(7)**

**Descrição:** Painel de comando e operação

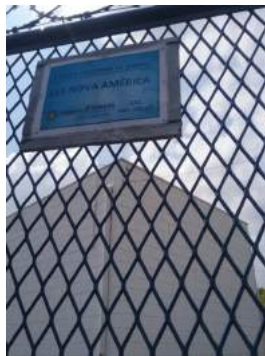
**Imagens(1)**

**Descrição:** Placa de identificação da elevatória

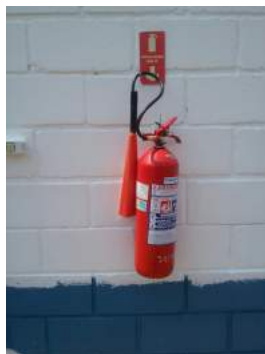
**Imagens(2)**

**Descrição:** Extintor de incêndio

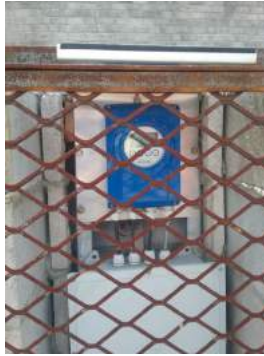
**Imagens(3)**

**Descrição:** Painel do macromedidor

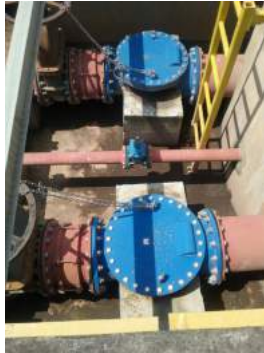
**Imagens(4)**

**Descrição:** Válvulas de retenção

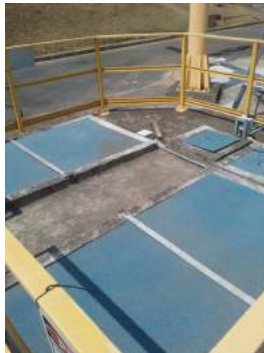
**Imagens(5)**

**Descrição:** Tampas de acesso aos conjuntos motobomba

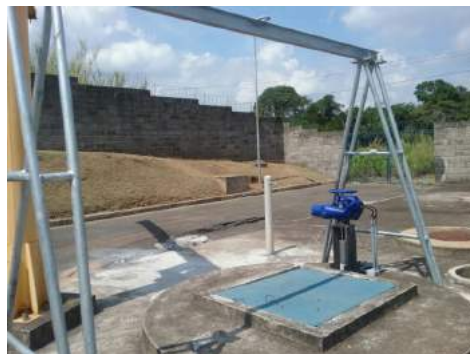
**Imagens(6)**

**Descrição:** Aspecto geral da elevatória

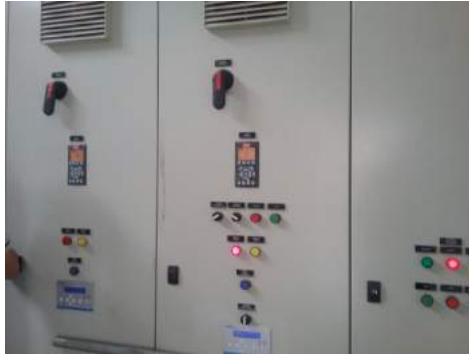
**Imagens(7)**

**Descrição:** Painel de comando e operação

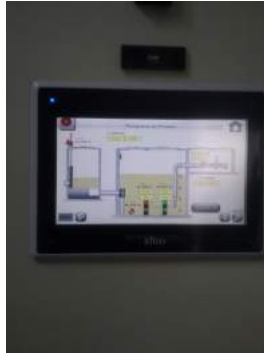
**Imagens(8)**

**Descrição:** Tela do fluxograma da elevatória

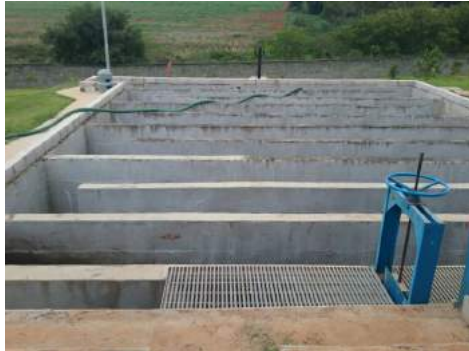
**Imagem(10)**

**Descrição(10):** Tanque de contato sem guarda corpo

**Item 8.15:** Existência de locais sem guarda-corpos ou escadas adequadas (Art. 5.21.1 da NBR 12216/1992). Prazo: Imediato
