**RELATÓRIO DE FISCALIZAÇÃO TÉCNICA DOS SISTEMAS DE ÁGUA E  
ESGOTO DO MUNICÍPIO DE  
CAPIVARI**

**PRESTADOR: SAAE – SERVIÇO AUTÔNOMO DE ÁGUA E ESGOTO**

**Relatório R6 – Não Conformidades**

**Americana, setembro de 2016**

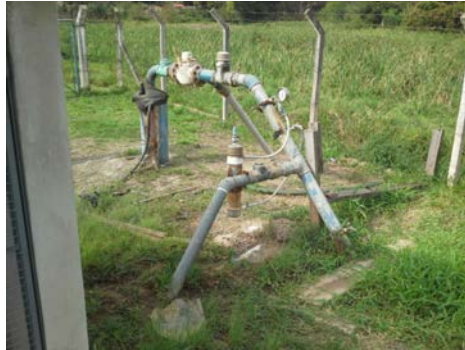
**Descrição(2): Vista geral do poço e do cavalete e dosador de cloro e flúor**  
**Imagem(3)**

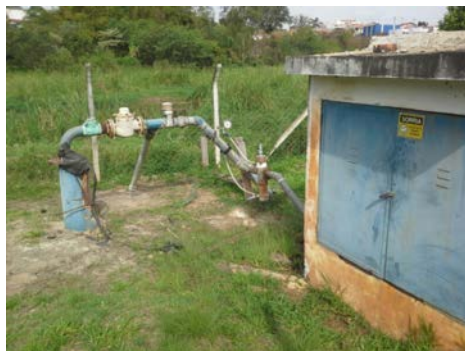
**Descrição(4): Poço e caixa de proteção do painel de comando elétrico do conjunto motobomba do poço**

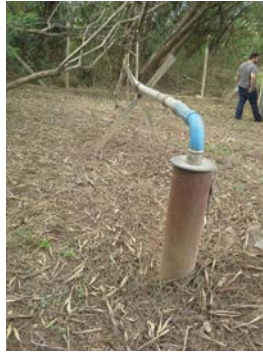
**Imagem(1)**

**Descrição(1):** Poço e tubulação de recalque em área sujeita à inundação

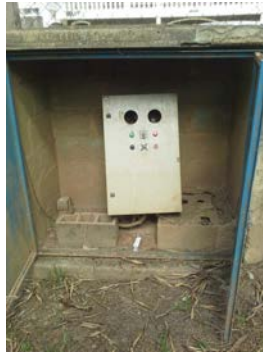
**Imagem(2)**

**Descrição(2):** Painelelétrico sujeito a inundação

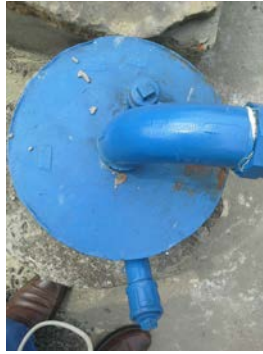
**Imagem(2)**

**Descrição(2):** Detalhe da boca do poço tubular profundo com tubo de medição de nível

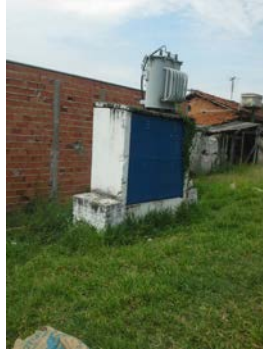
**Imagem(3)**

**Descrição(3):** Caixa do painel de comando elétrico do conjunto motobomba do poço e transformador de entrada

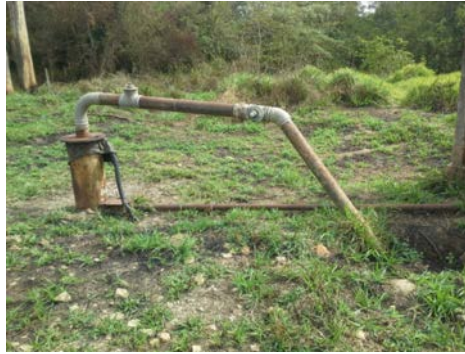
**Descrição(1):** Vista geral do poço  
**Imagem(2)**

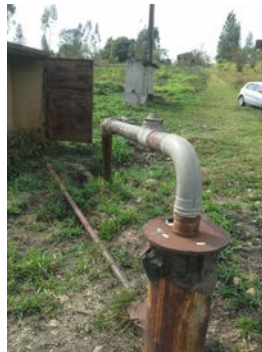
**Descrição(3):** Poço e caixa do painel de comando elétrico do conjunto motobomba do poço ao fundo  
**Imagem(4)**

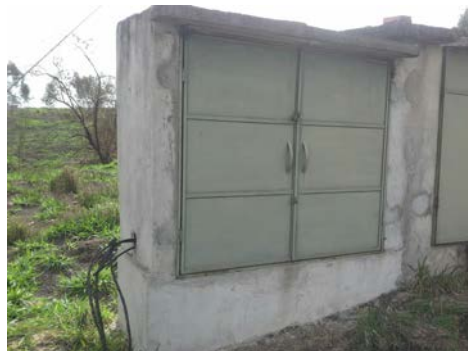
**Descrição(4):** Caixa do painel de comando elétrico do conjunto motobomba do poço

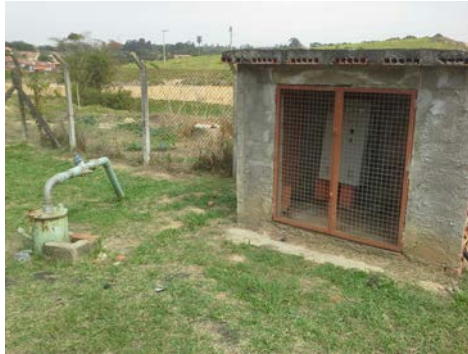
**Descrição(1):** Vista geral do poço e da caixa com o painel de comando elétrico do conjunto motobomba  
**Imagem(2)**

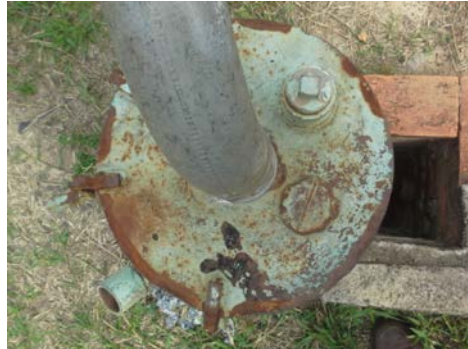
**Descrição(2):** Detalhe da boca do poço tubular profundo  
**Imagem(3)**

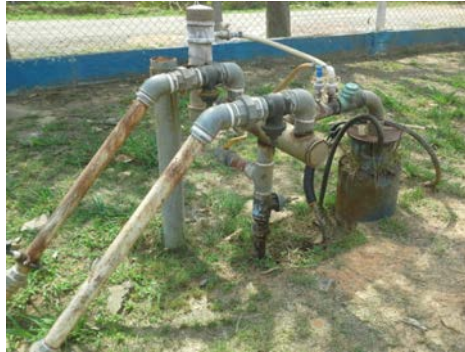
**Descrição(1):** Vista geral do poço e barriletes de recalque independentes para dois Reservatórios  
Imagem(2)

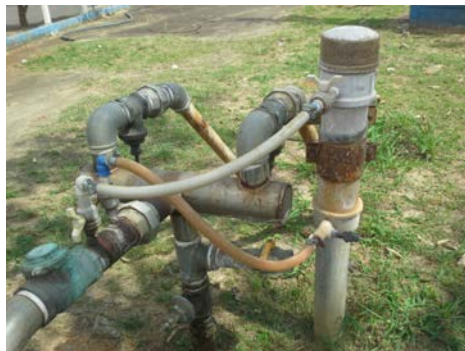
**Descrição(3):** Detalhe da boca do poço tubular profundo com cavalete e inserção de dosadores de cloro e flúor

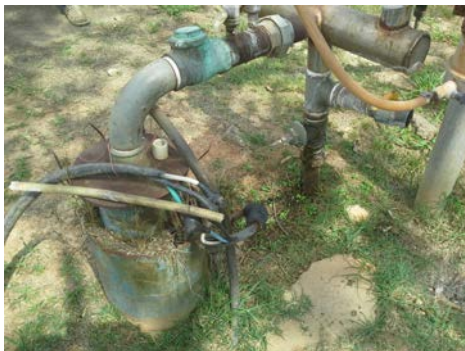
Imagem(4)

| | 2.5 | Ausência de laje de proteção | Em até 180 dias |

**Descrição(4):** Inexistência de laje de concreto de proteção no perímetro da boca do poço tubular profundo

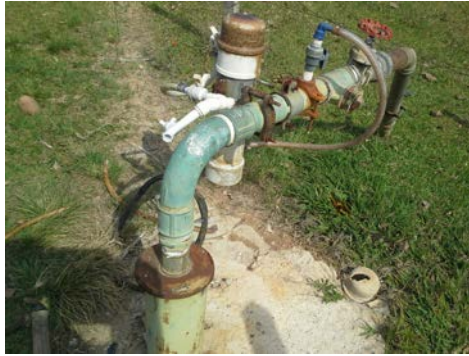
**Descrição(1):** Poço e cavalete com dosador de cloro e flúor com pastilhas  
**Imagem(2)**

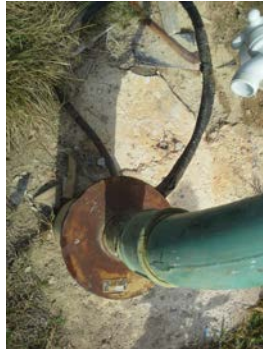
**Descrição(2):** Boca do poço sem tubo de medição de nível  
**Imagem(3)**

**Item 2.9:** Ausência de tubo de medição de nível (Art. 4.2 da NBR 12212/1992 e Art. 3.4 da IT DPO nº 006 do DAEE). Prazo: Em até 180 dias

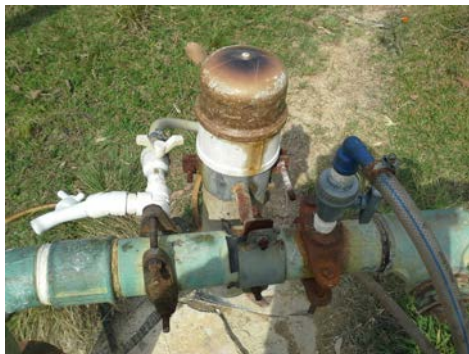
**Descrição(3):** Vista em detalhe do cavalete e dosador de cloro e flúor com pastilhas  
**Imagem(4)**

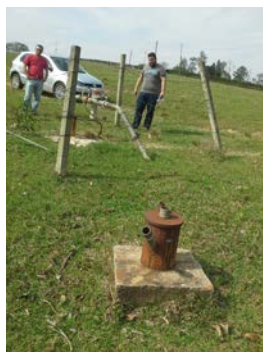
**Descrição(4):** Vista geral do cercado do poço em funcionamento e de outro poço desativado ao lado

**Item 2.1:** A área não está devidamente cercada (Art. 2º da Lei Federal 11.445/2007). Prazo: Em até 180 dias

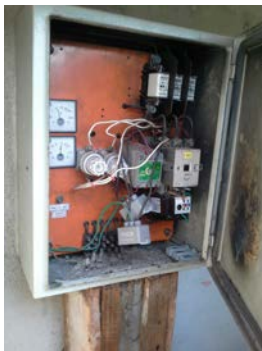
**Descrição(5):** Painele Elétrico de Comando do conjunto motobomba do poço com timer de automatização

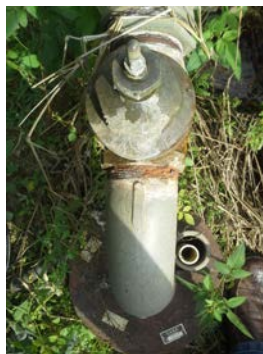
**Descrição(3):** Boca do poço com tubo de medição de nível

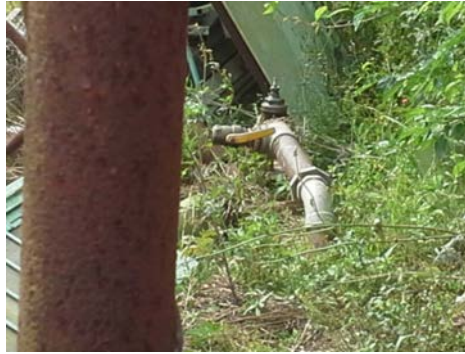
**Descrição(5):** Vista geral do poço

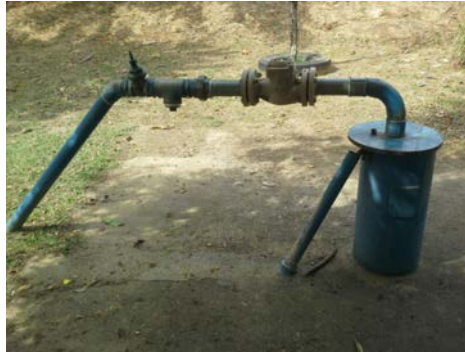
**Descrição(1): Poço e cavalete**  
**Imagem(2)**

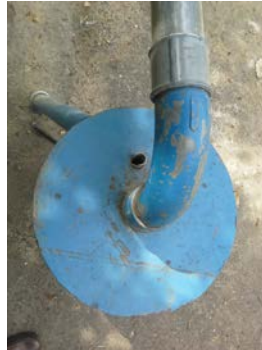
**Descrição(2): Boca do poço tubular profundo**  
**Imagem(3)**

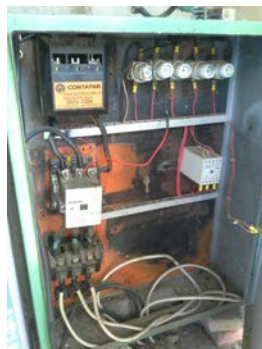
**Descrição(4): Painelelétrico de Comando do conjunto motobomba do poço**

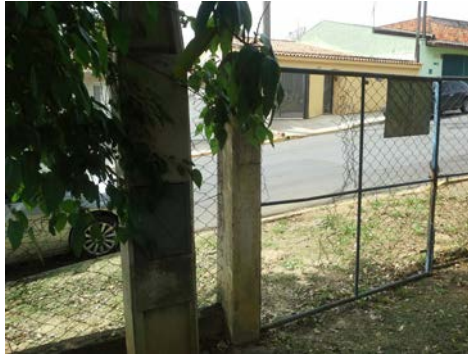
**Descrição(5):** Portão de entrada e placa de identificação

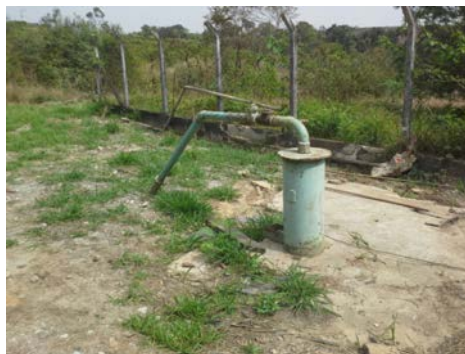
**Descrição(1):** Vista geral do poço

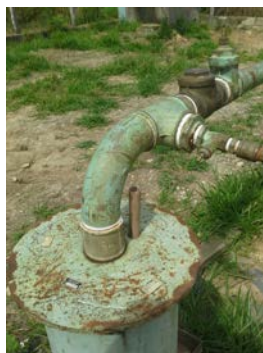
**Descrição(2):** Boca do poço com medidor de nível

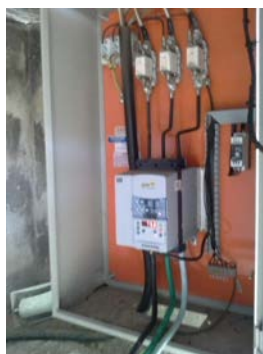
**Descrição(3):** Interior do Painele Elétrico com soft starter

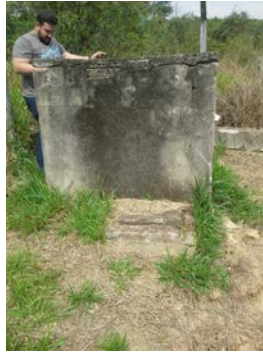
**Descrição(4):** Caixa com o painel de comando elétrico do conjunto motobomba do poço

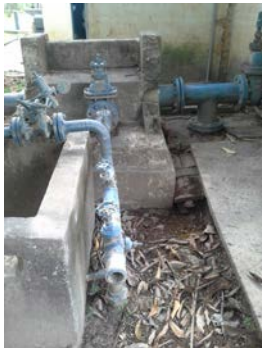
**Descrição(1):** Barrilete de recalque da EEAT

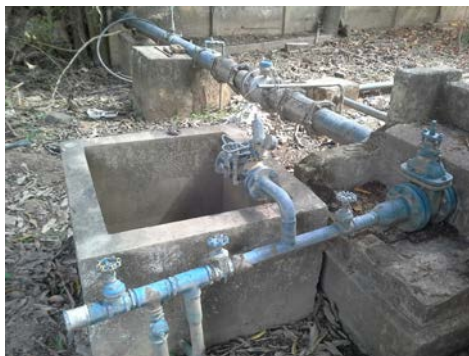
**Descrição(2):** Barrilete com válvula antigolpe e registros de manobras das vazões

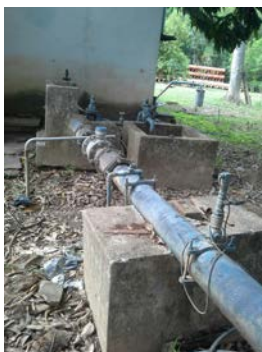
**Descrição(3):** Tubulação de recalque com medidor de vazões por telemetria

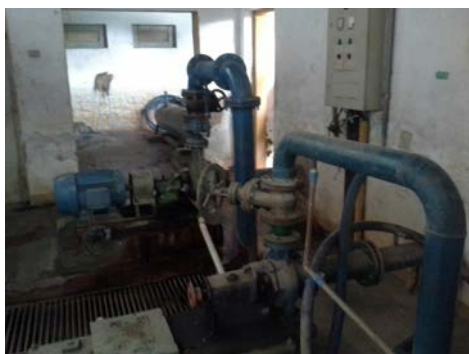
**Descrição(4):** Um dos conjuntos motobombas e seu painel de comando elétrico

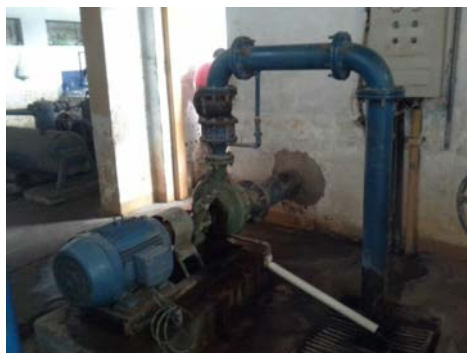
**Descrição(5):** Outra foto do mesmo conjunto motobomba

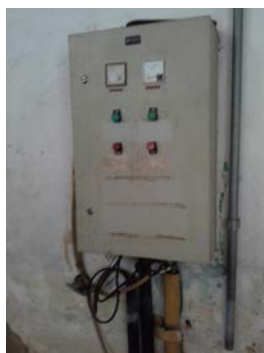
**Descrição(7):** Painel Elétrico de Comando do outro conjunto de motobombas

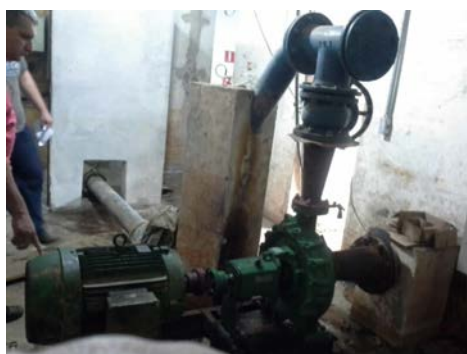
**Descrição(8):** Outro conjunto motobomba em funcionamento

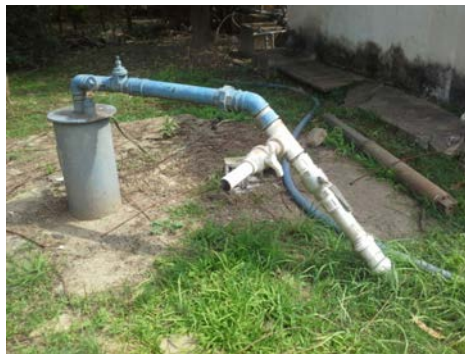
**Descrição(1):** Vista geral do poço tubular profundo

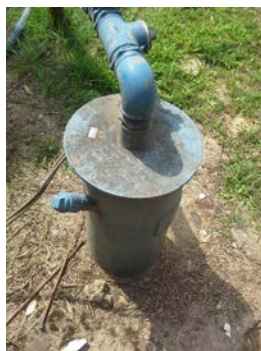
**Descrição(2):** Boca do poço tubular profundo

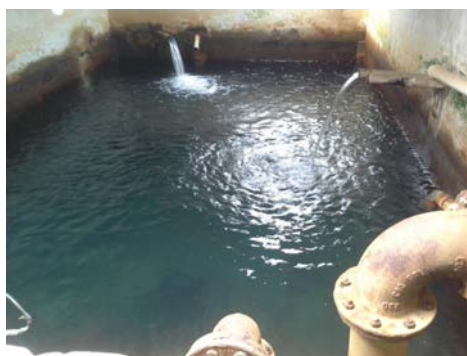
**Descrição(1):** Reservatório enterrado que recebe água de um poço tubular profundo local e da ETA e alimenta a EEAT

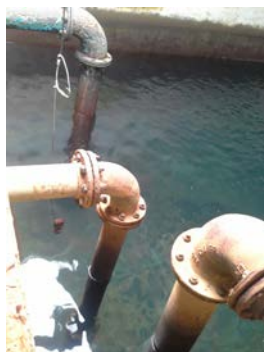
**Descrição(2):** Tubulações de sucção aspirada dos conjuntos motobombas da EEAT

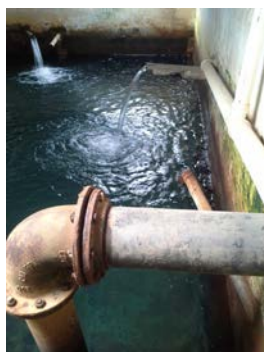
**Descrição(3):** Detalhes das tubulações de entrada e saída do Reservatório

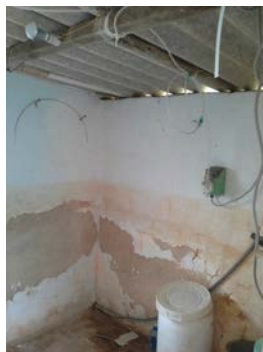
**Descrição(7):** Outra foto da sala dos dosadores automáticos

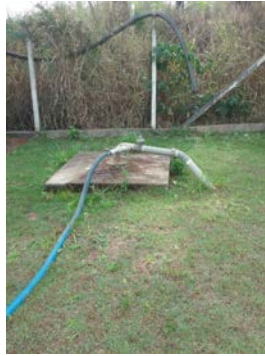
**Descrição(1):** Poço

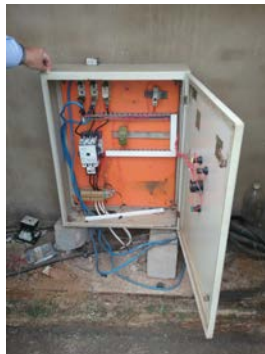
**Imagem(2)**

**Descrição(2):** Painel elétrico solto, com risco de queda

**Informações complementares:** Fixar o painel elétrico.

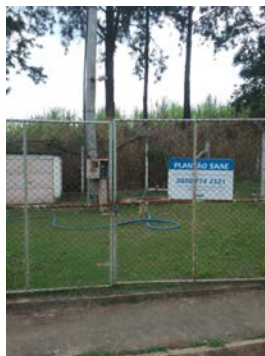
**Imagem(3)**

**Descrição(3):** Placa indicativa do local

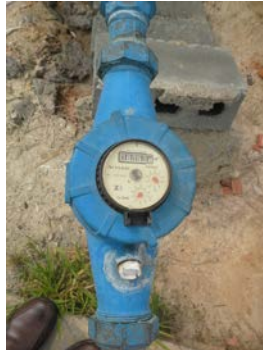
**Descrição(2): Macromedidor (hidrômetro)**  
**Imagem(3)**

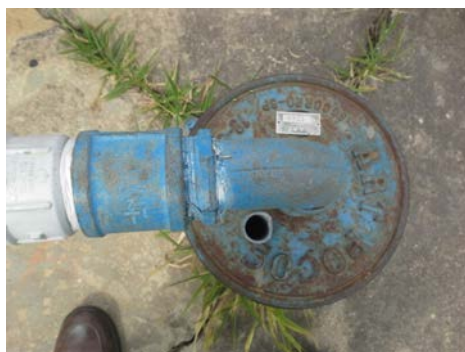
**Imagem(4)**

**Descrição(4): Boca do poço com medidor de nível sem tampa**

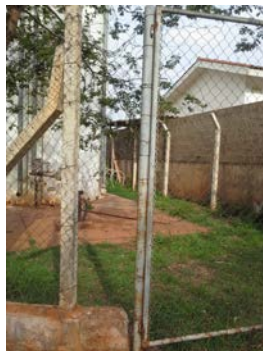
**Imagem(7)**

**Descrição(7):** Vão no alambrado de cercamento do local

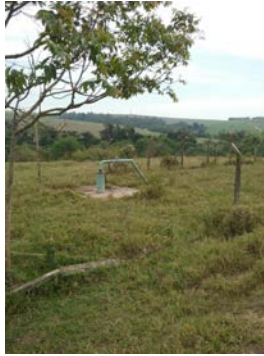
**Imagem(1)**

**Descrição(1):** Vista do local do poço

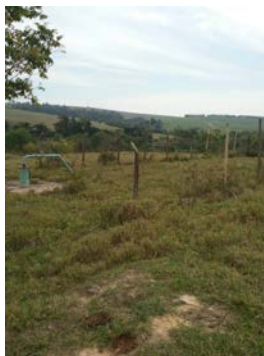
**Item 2.1**

**Item 2.1:** A área não está devidamente cercada (Art. 2º da Lei Federal 11.445/2007). Prazo: Em até 180 dias

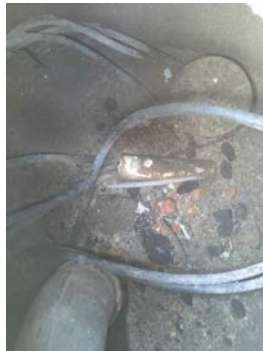
**Imagem(2)**

**Descrição(2):** Outra foto do interior da caixa de inspeção da boca do poço tubular profundo

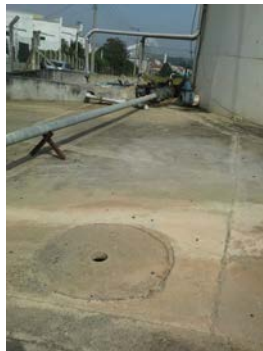
**Imagem(3)**

**Descrição(3):** Detalhe da tampa da caixa de inspeção com um orifício por onde foi fotografado o seu interior

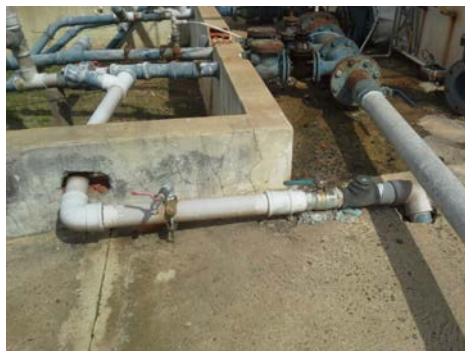
**Imagem(4)**

**Descrição(4):** Barrilete de recalque do poço tubular profundo para abastecimento de dois Reservatórios locais interligados

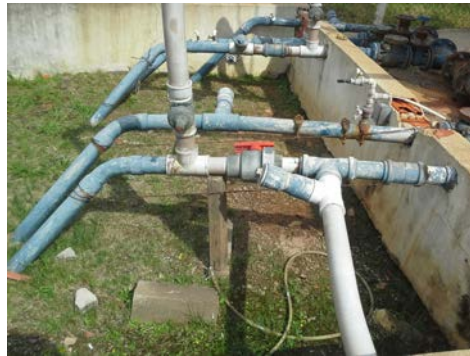
**Imagem(5)**

**Descrição(5):** Interligação da tubulação de recalque do poço com o barrilete de um dos Reservatórios Apoiados interligados locais

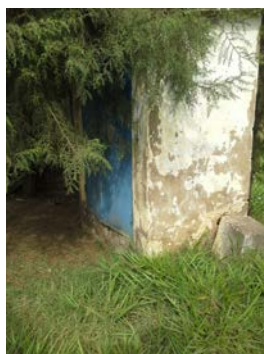
**Imagem(2)**

**Descrição(2):** Caixa do painel de comando elétrico do conjunto motobomba do poço

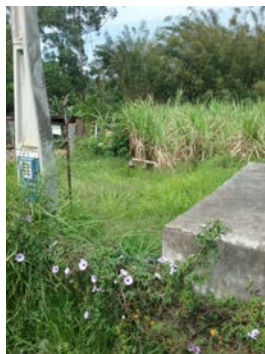
**Item 2.1**

**Item 2.1:** A área não está devidamente cercada (Art. 2º da Lei Federal 11.445/2007). Prazo: Em até 180 dias

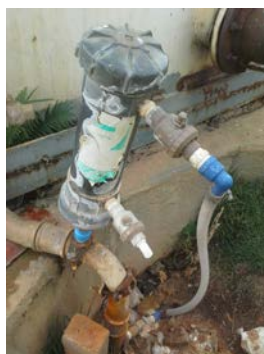
**Imagem(2)**

**Descrição(2):** Válvula de acionamento automático do registro e controle de nível

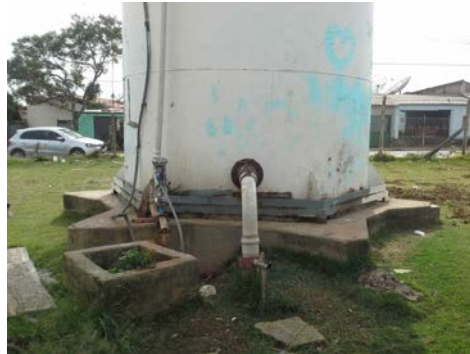
**Descrição(5):** Base do Reservatório  
**Imagem(6)**

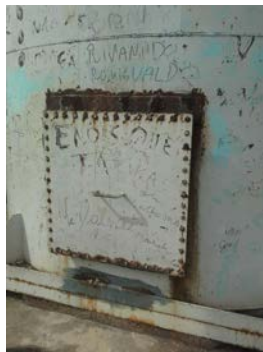
**Descrição(6):** Tampa de inspeção  
**Imagem(7)**

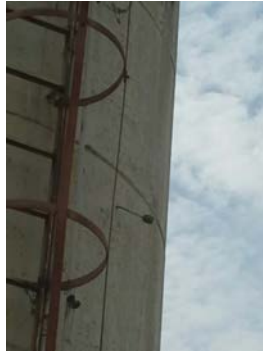
**Imagem(8)**

**Descrição(8):** Detalhe do guarda - corpos da escada

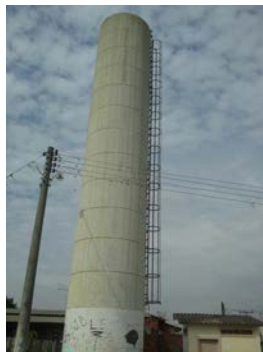
**Imagem(10)**

**Descrição(10):** Vista geral do Reservatório Apoiado com a escada de acesso à cobertura

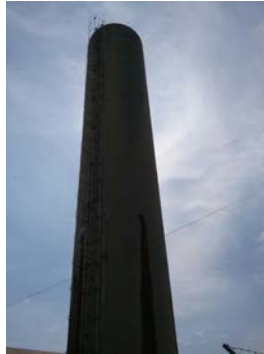
**Imagem(1)**

**Descrição(1):** Vista do reservatório 1

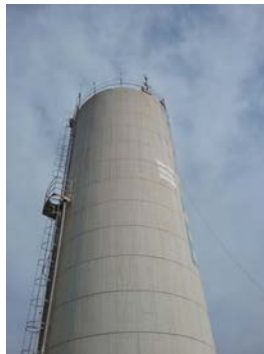
**Imagem(2)**

**Descrição(2):** Vista do reservatório 2

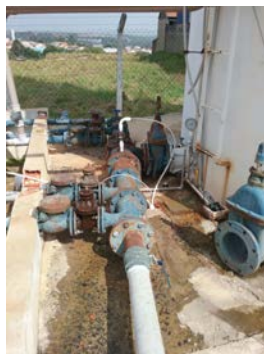
**Imagem(3)**

**Descrição(3):** Aplicação de cloro
