**RELATÓRIO DE FISCALIZAÇÃO TÉCNICA DOS SISTEMAS DE ÁGUA E
ESGOTO DO MUNICÍPIO DE
ITIRAPINA**

PRESTADOR: DAE – DIVISÃO DE ÁGUA E ESGOTO

Relatório R6– Continuação do Diagnóstico e Não Conformidades

Americana, dezembro de 2016

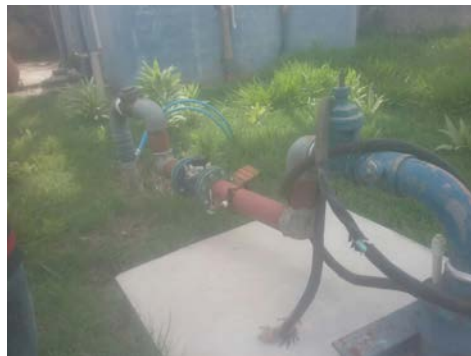
Imagem(1)

Descrição(1): Vista geral do barrilete

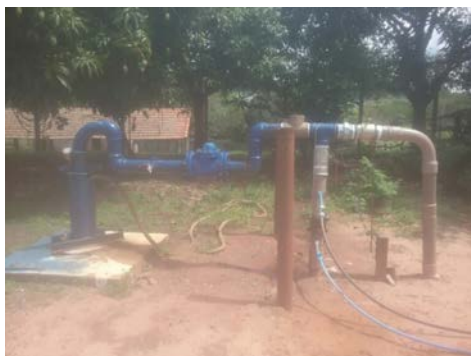
Imagem(2)

Descrição(2): Vista geral do barrilete do poço

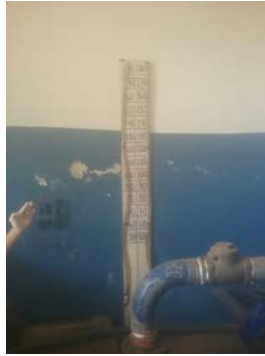
Descrição: Indicador de nível do reservatório semi-enterrado

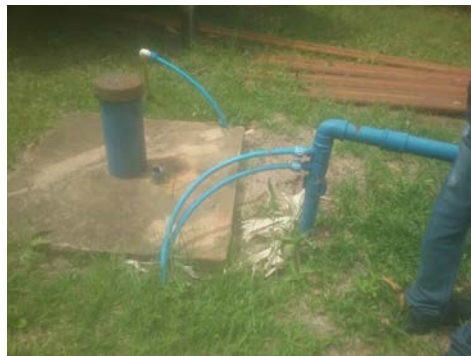
Imagem(1)

Descrição(1): Poço antigo (tamponado)

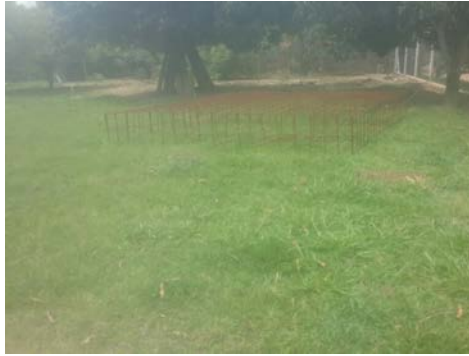
Imagem(3)

Descrição(3): vista geral da ferragem da fundação (radier) do reservatório novo
Imagem(4)

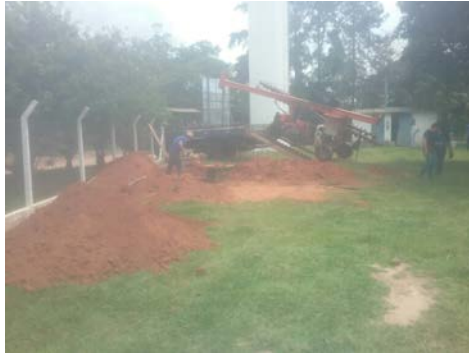
Descrição(4): Execução das estacas de fundação do novo reservatório

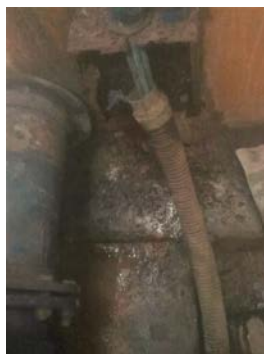
Imagem(2)

Descrição(2): Detalhe da oxidação da caixa de passagem elétrica devido à umidade excessiva

Informações complementares: Foram constatados diversos pontos de infiltração e vazamento, com manchas e eflorescência, manifestações patológicas estas que indicam ineficiência ou inexistência de impermeabilização e carbonatação, podendo acarretar degradação e arraste dos constituintes do concreto e exposição e oxidação das armaduras. Além do fato de os equipamentos e cabeamento elétrico ficarem expostos a ambiente de umidade excessiva.

Dessa forma, solicita-se avaliação especializada dessas patologias para dirimir os vazamentos e manter a vida útil da estrutura e evitar maiores acidentes.

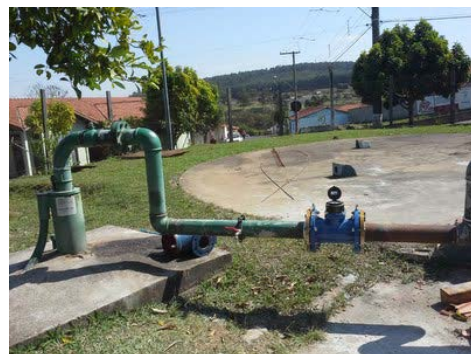
Imagem(2)

Descrição(2): Visto geral do barrilete do poço

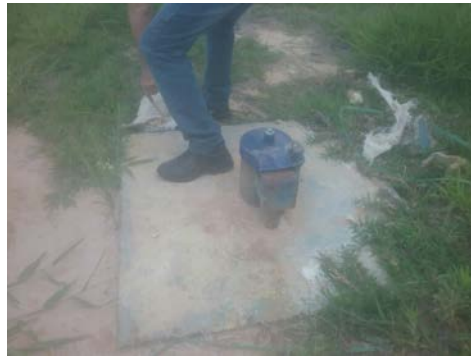
Imagem(1)

Descrição(1): Vista do poço antigo (tamponado)

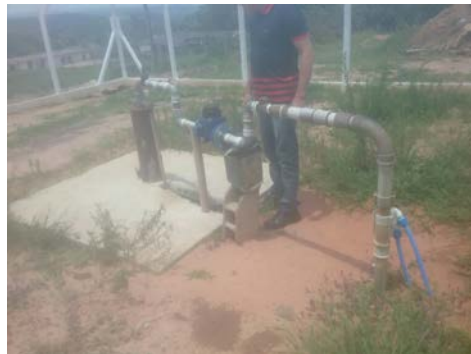
Imagem(2)

Descrição(2): Vista do barrilete do poço novo

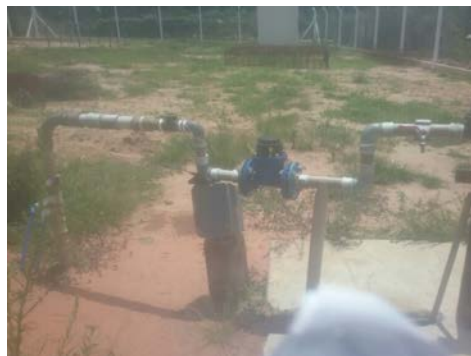
Imagem(3)

Descrição(3): Vista do barrilete do poço novo

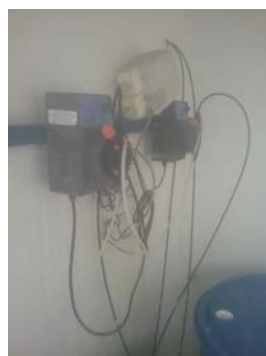
Imagem(4)

Descrição(4): dosadoras de cloro e fluor

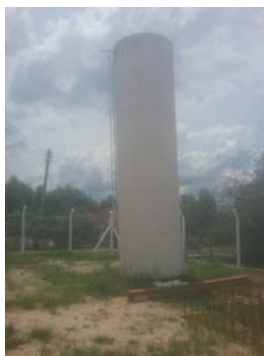
Imagens(1)

Descrição: Vista geral do reservatório

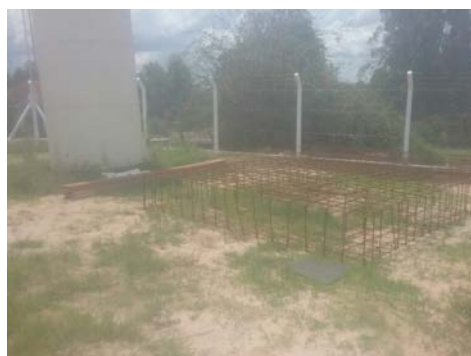
Imagens(2)

Descrição: Detalhe da ferragem da fundação do novo reservatório

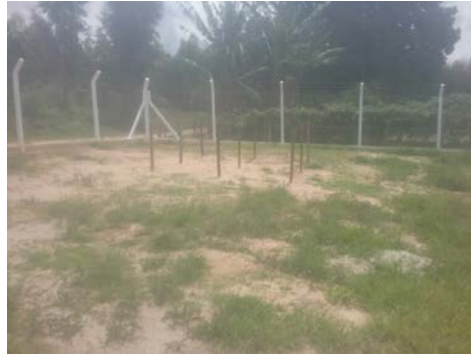
Imagens(3)

Descrição: Locação das estacas de fundação

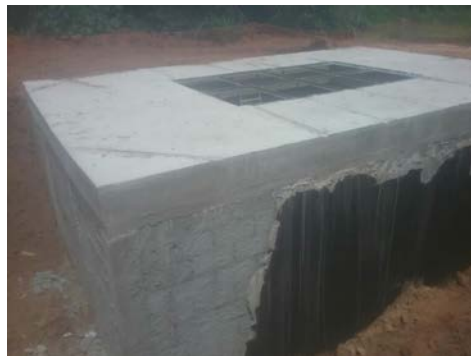
Imagem(1)

Descrição(1): Vista geral do tanque pulmão em construção

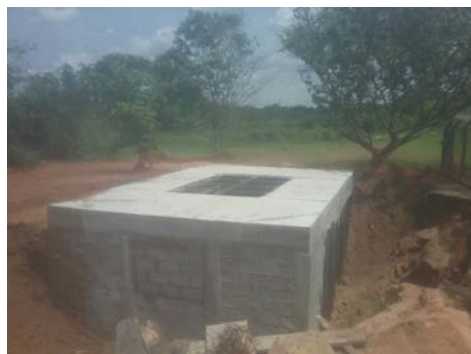
Imagem(2)

Descrição(2): Vista geral do tanque pulmão em construção

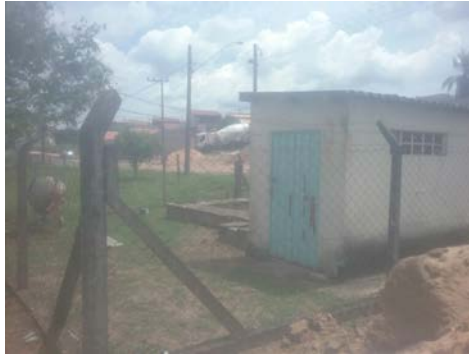
Imagem(3)

Descrição(3): Vista geral da EEEB

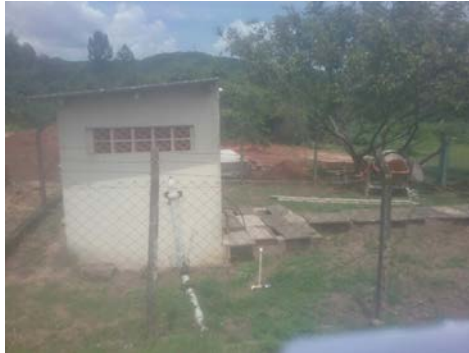
Imagem(4)

Descrição(4): Vista geral da EEEB

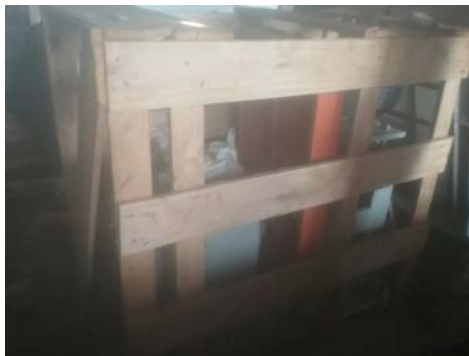
Imagem(5)

Descrição(5): Vista da bomba reserva comprada
