**RELATÓRIO DE FISCALIZAÇÃO TÉCNICA DOS SISTEMAS DE ÁGUA E  
ESGOTO DO MUNICÍPIO DE  
PEDREIRA**

**PRESTADOR: SERVIÇO AUTÔNOMO DE ÁGUA E ESGOTO DE PEDREIRA**

**Relatório R6 – Continuação do diagnóstico e Não Conformidades**

**Americana, agosto de 2016**

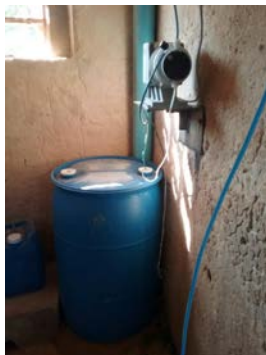
**Imagem(2)**

**Descrição(2):** Bomba dosadora de cloro

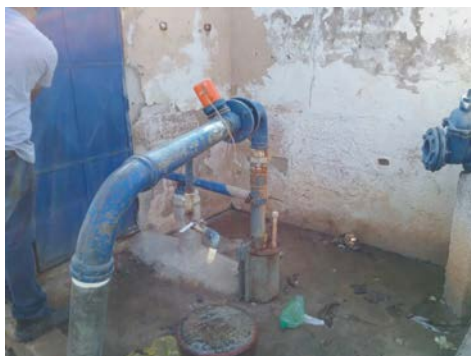
**Imagem(3)**

**Descrição(3):** Aspecto geral do poço

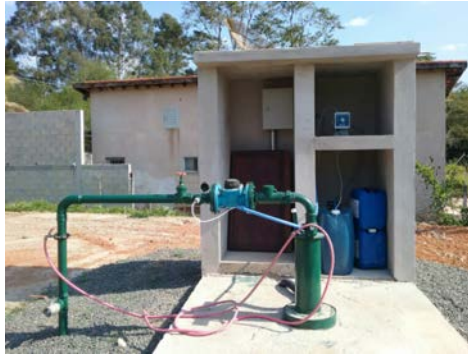
Descrição(1): Aspecto geral do poço  
Imagem(2)

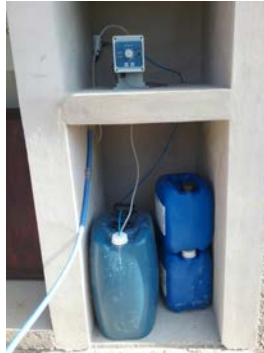
Descrição(2): Bomba dosadora de cloro

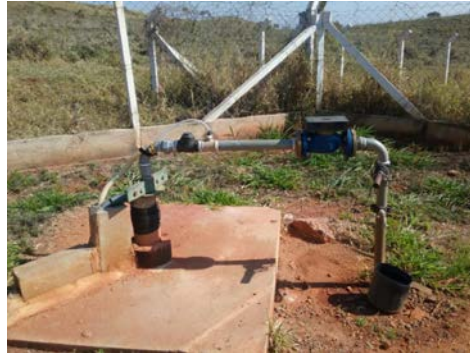
**Imagem(1)**

**Descrição(1):** Aspecto geral do poço

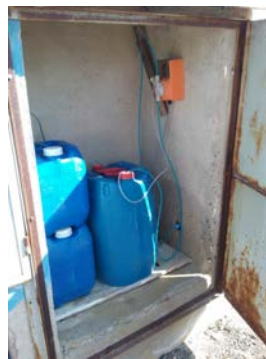
**Imagem(2)**

**Descrição(2):** Bomba dosadora

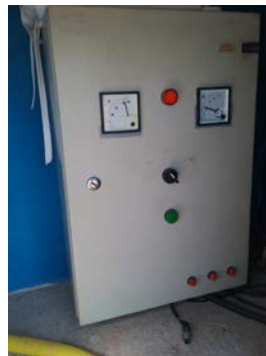
**Imagem(3)**

**Descrição(3):** Painel elétrico do poço

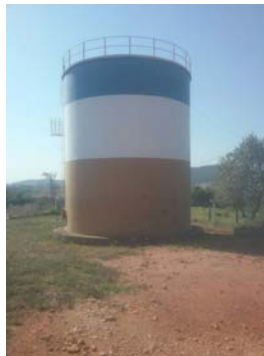
**Imagem(1)**

**Descrição(1):** Vista geral do reservatório

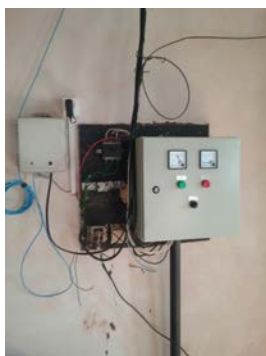
**Imagem(1)**

**Descrição(1):** Painel elétrico da elevatória

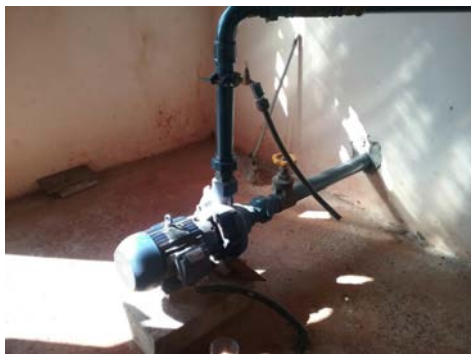
**Imagem(2)**

**Descrição(2):** Conjunto de recalque

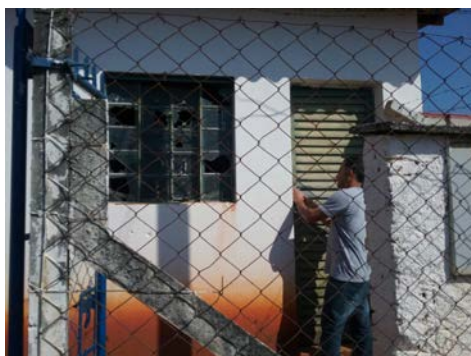
**Imagem(3)**

**Descrição(3):** Vista externa da casa de bomba

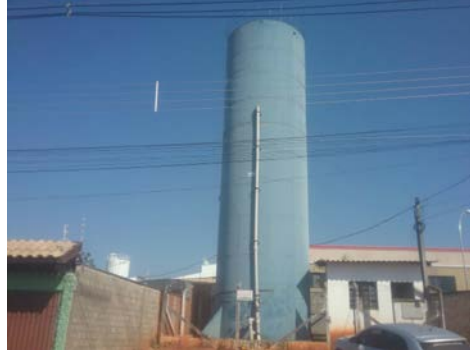
**Imagem(1)**

**Descrição(1):** Vista geral do reservatório

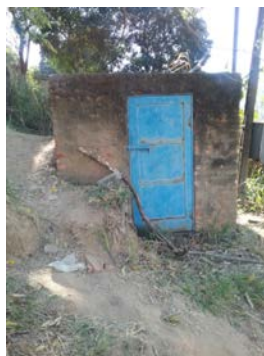
**Imagem(1)**

**Descrição(1):** Vista externa da elevatória

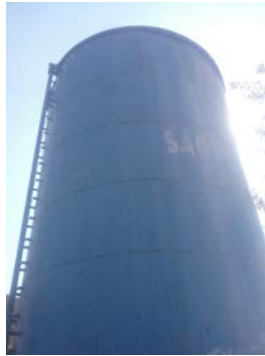
**Imagem(1)**

**Descrição(1):** vista geral do reservatório

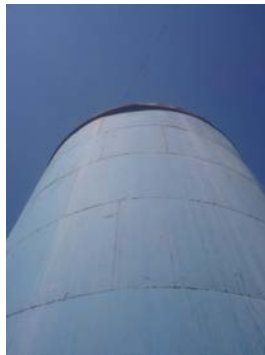
**Imagem(2)**

**Descrição(2):** Vista geral da tampa

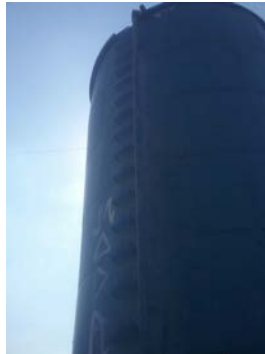
**Item 6.4**

**Item 6.4:** Existência de locais sem guarda-corpos ou escadas em situação inadequada (Art. 5.16 da NBR 12217/1994). Prazo: Em até 180 dias

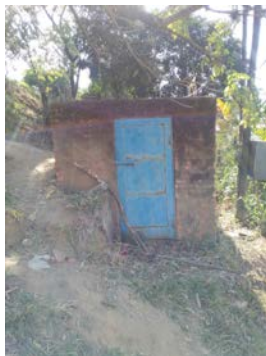
**Imagem(1)**

**Descrição(1):** Aspecto geral do reservatório

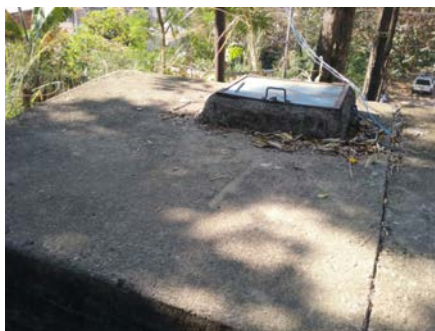
**Imagem(2)**

**Descrição(2):** Vista geral do topo e da tampa de inspeção

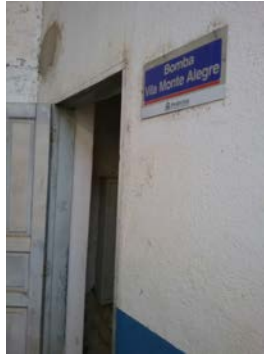
**Imagem(1)**

**Descrição(1):** Identificação da elevatória

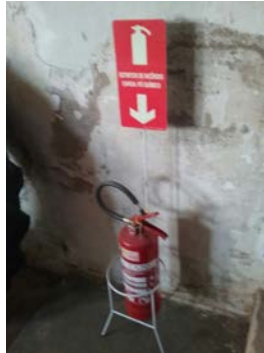
**Imagem(2)**

**Descrição(2):** Extintor de incêndio

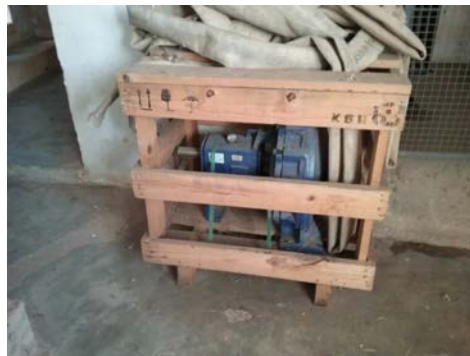
**Imagem(3)**

**Descrição(3):** Motobomba reserva

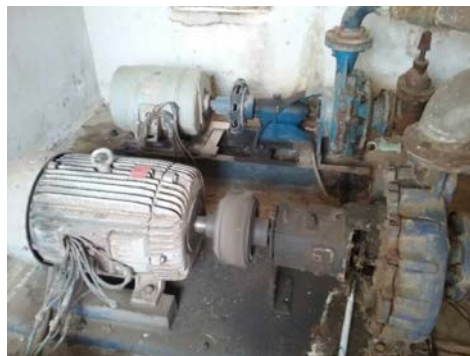
**Imagem(4)**

**Descrição(4):** Conjunto de recalque

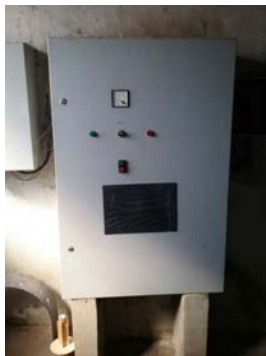
**Imagem(5)**

**Descrição(5):** Painelelétrico

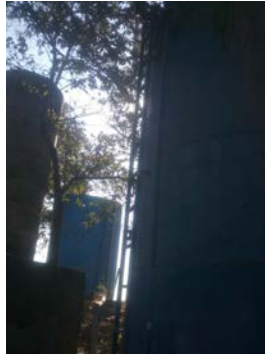
**Item 6.4**

**Item 6.4:** Existência de locais sem guarda-corpos ou escadas em situação inadequada (Art. 5.16 da NBR 12217/1994). Prazo: Em até 180 dias

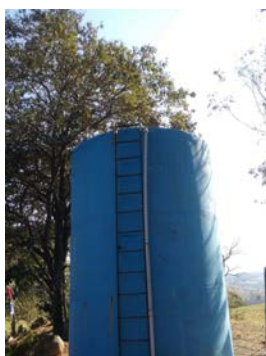
**Item 6.4**

**Item 6.4:** Existência de locais sem guarda-corpos ou escadas em situação inadequada (Art. 5.16 da NBR 12217/1994). Prazo: Em até 180 dias

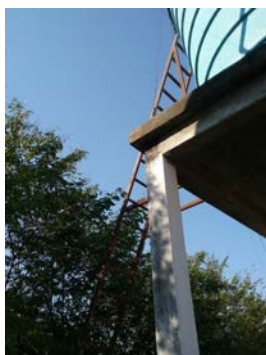
**Item 6.4**

**Item 6.4:** Existência de locais sem guarda-corpos ou escadas em situação inadequada (Art. 5.16 da NBR 12217/1994). Prazo: Em até 180 dias

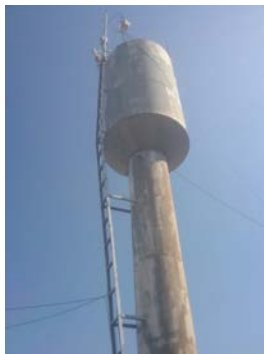
**As condições visíveis de conservação do reservatório são boas? (rachaduras, corrosão, etc):** Não  
Art. 2º da Lei Federal 11.445/2007

**Descrição(1):** Vista geral do reservatório

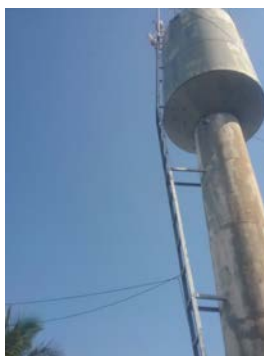
**Item 6.4**

**Item 6.4:** Existência de locais sem guarda-corpos ou escadas em situação inadequada (Art. 5.16 da NBR 12217/1994). Prazo: Em até 180 dias

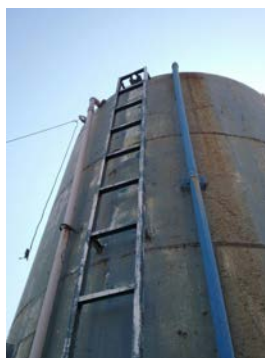
**Item 6.4**

**Item 6.4:** Existência de locais sem guarda-corpos ou escadas em situação inadequada (Art. 5.16 da NBR 12217/1994). Prazo: Em até 180 dias

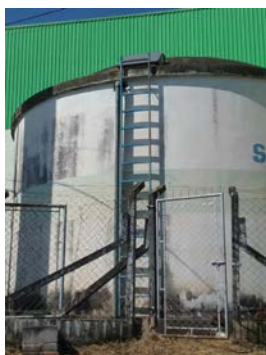
**Item 6.4**

**Item 6.4:** Existência de locais sem guarda-corpos ou escadas em situação inadequada (Art. 5.16 da NBR 12217/1994). Prazo: Em até 180 dias

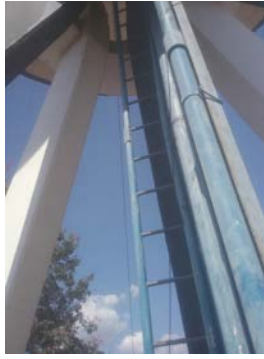
**Item 6.4**

**Item 6.4:** Existência de locais sem guarda-corpos ou escadas em situação inadequada (Art. 5.16 da NBR 12217/1994). Prazo: Em até 180 dias

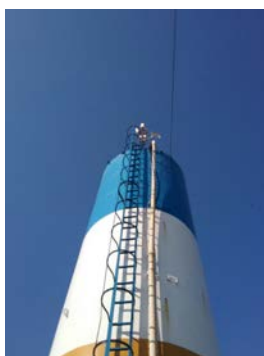
**Item 6.4**

**Item 6.4:** Existência de locais sem guarda-corpos ou escadas em situação inadequada (Art. 5.16 da NBR 12217/1994). Prazo: Em até 180 dias

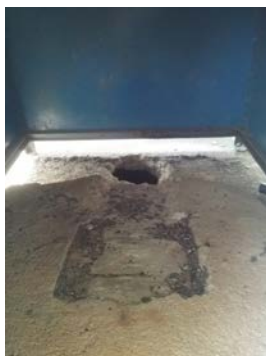
**Descrição(3):** Detalhe de abertura não coberta na laje

**Informações complementares:** Recomenda-se fechar aberturas do reservatório que não possuam a função de ventilação ou outra função qualquer, visto que tais aberturas podem permitir a contaminação da água de abastecimento.

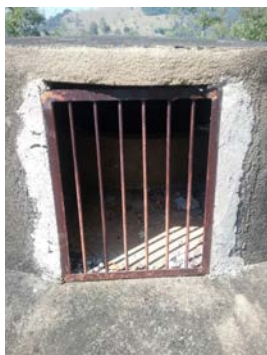
**Item 6.9**

**Item 6.9:** Inexistência de telas de proteção contra entrada de insetos e pequenos animais nas tubulações de ventilação (Art. 5.14 da NBR 12217/1994). Prazo: Imediato

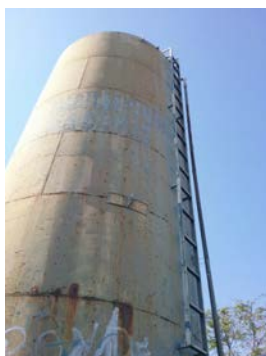
**Item 6.4**

**Item 6.4:** Existência de locais sem guarda-corpos ou escadas em situação inadequada (Art. 5.16 da NBR 12217/1994). Prazo: Em até 180 dias

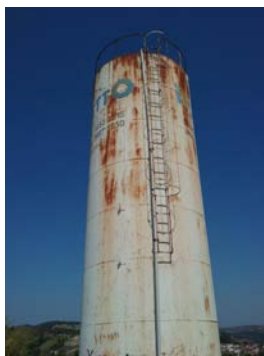
**Descrição(1):** Detalhe da escada de acesso ao topo

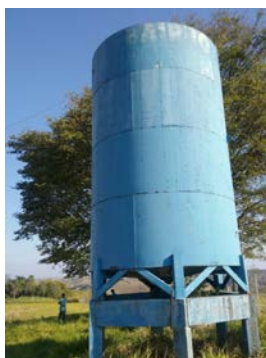
**Item 6.1**

**Item 6.1:** A área não está devidamente cercada (Art. 5.16.8 da NBR 12217/1994). Prazo: Em até 180 dias

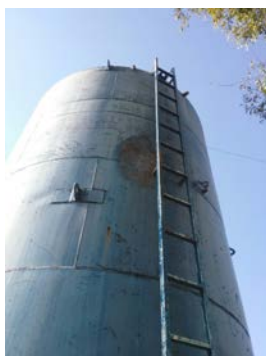
**Item 6.4**

**Item 6.4:** Existência de locais sem guarda-corpos ou escadas em situação inadequada (Art. 5.16 da NBR 12217/1994). Prazo: Em até 180 dias

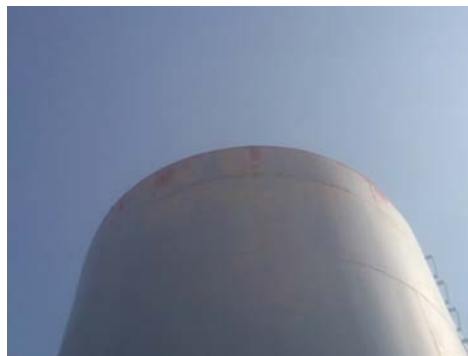
**Descrição(2):** Sinais de oxidação das paredes

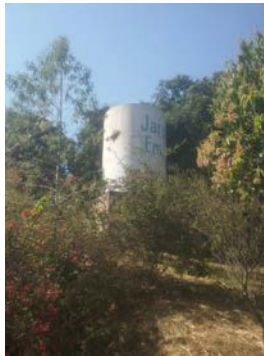
**Imagem(1)**

**Descrição(1):** Vista geral da área

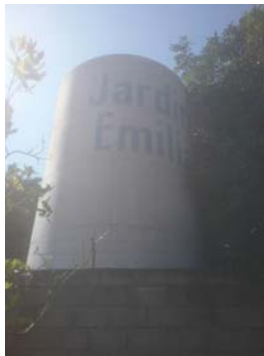
**Imagem(2)**

**Descrição(2):** Vista geral do reservatório

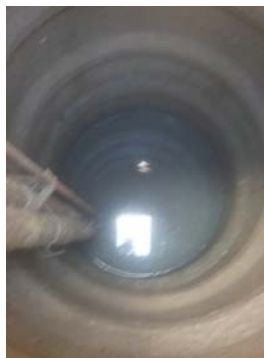
**Descrição:** Poço de sucção

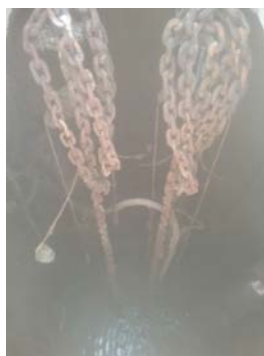
**Descrição:** Poço de sucção

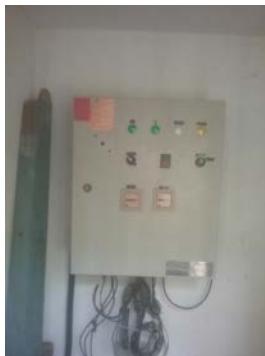
**Descrição:** Painel elétrico

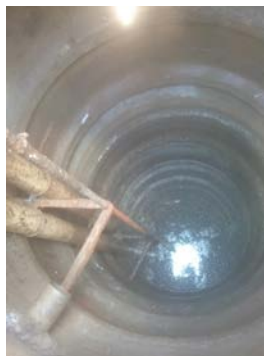
**Descrição:** Vista do poço de sucção

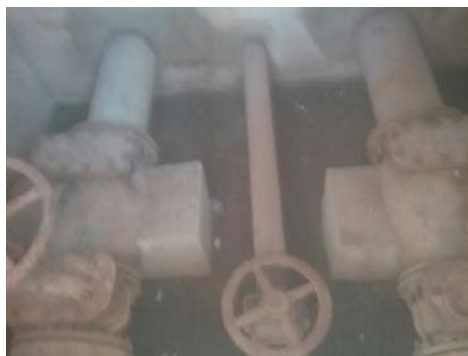
**Descrição:** Vista geral do Barrilete

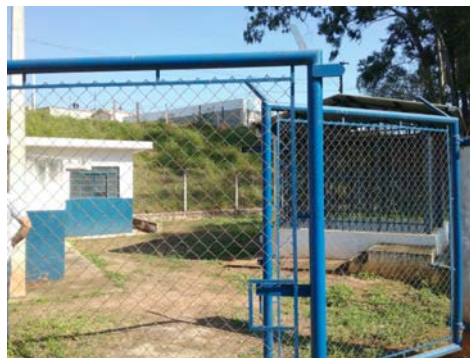
**Imagens(1)**

**Descrição:** Vista externa da elevatória

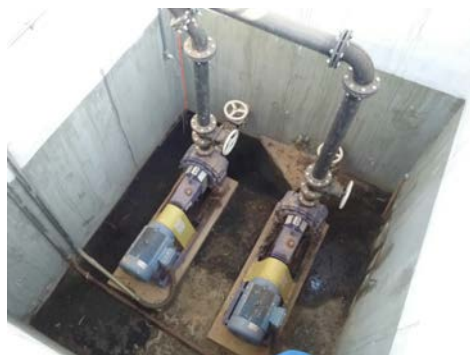
**Imagens(2)**

**Descrição:** Vista geral dos conjuntos de recalque

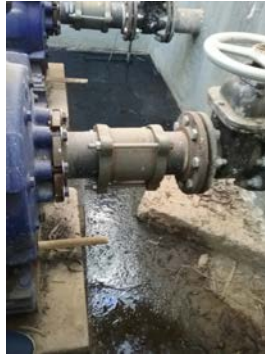
**Imagens(3)**

**Descrição:** Detalhe da drenagem inadequada da água de lubrificação da gaxeta

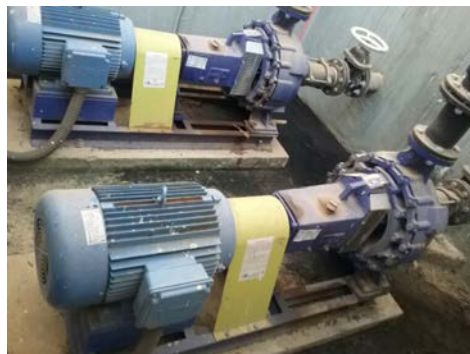
**Imagens(5)**

**Descrição:** Conjuntos de recalque

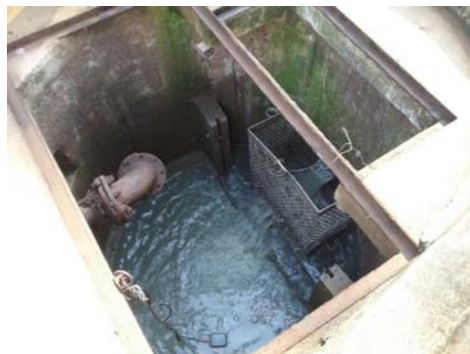
**Imagens(6)**

**Descrição:** Vista geral do gradeamento grosseiro

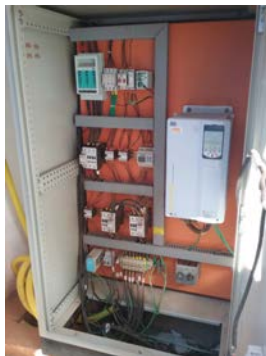
**Imagens(7)**

**Descrição:** Vista do painel elétrico
