**RELATÓRIO DE FISCALIZAÇÃO TÉCNICA DOS SISTEMAS DE ÁGUA E  
ESGOTO DO MUNICÍPIO DE  
PIRACICABA**

**PRESTADOR: ÁGUAS DO MIRANTE S.A. - AEGEA**

**Relatório R6 – Continuação do Diagnóstico e Não Conformidades**

**Americana, agosto de 2016**

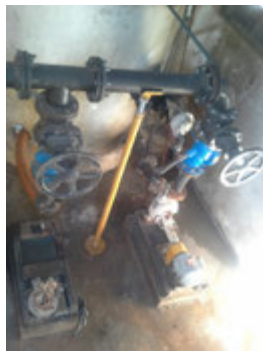
**Imagens(5)**

**Descrição:** Ausência de um conjunto motobomba, pois existe um conjunto motobomba submerso no tanque de sucção ao lado desta casa de bombas

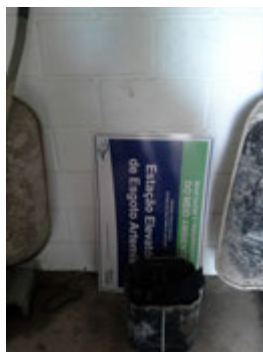
**Imagens(6)**

**Descrição:** Placa de identificação que foi arrancada do portão

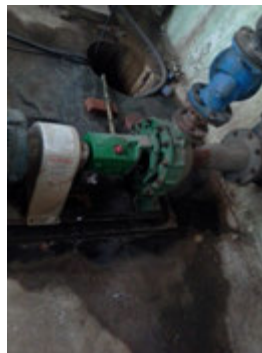
**Descrição:** Sistema de drenagem ineficiente

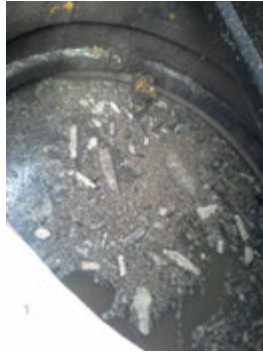
**Imagens(3)**

**Descrição:** Poço de sucção com muita gordura sobrenatante

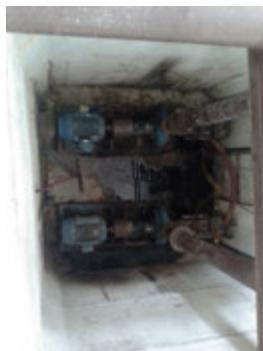
**Imagens(9)**

**Descrição:** Poço das bobas da EEE com problemas no sistema de drenagem do piso

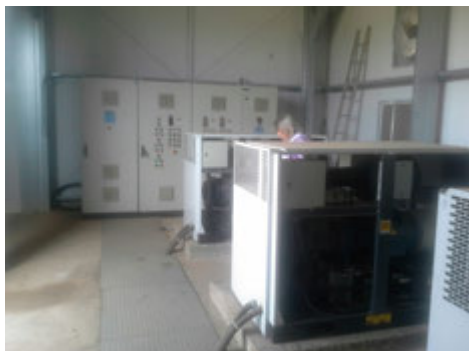
**Imagem(10)**

**Descrição(10):** Sala de sopradores e painéis de Comandos Elétricos

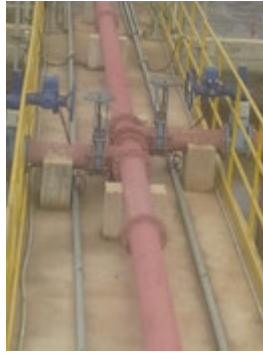
**Imagem(11)**

**Descrição(11):** Tubulação de distribuição de ar comprimido na aeração prolongada nos tanques de lodos ativados

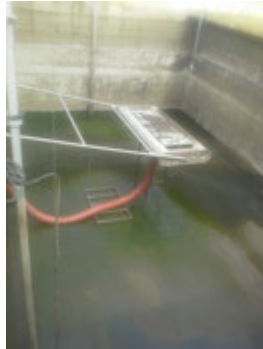
**Imagem(12)**

**Descrição(12):** Tanque de lodos ativados em processo de enchimento

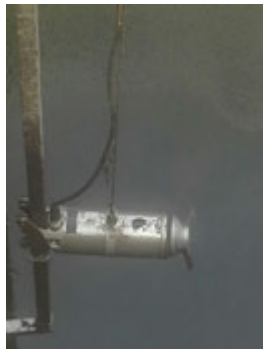
**Imagem(13)**

**Descrição(13):** Agitadores no tanque de lodos

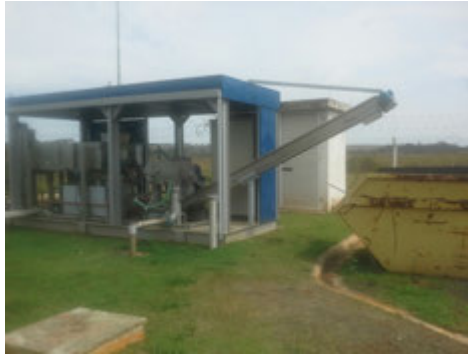
**Imagem(19)**

**Descrição(19):** Desaguadora de lodos

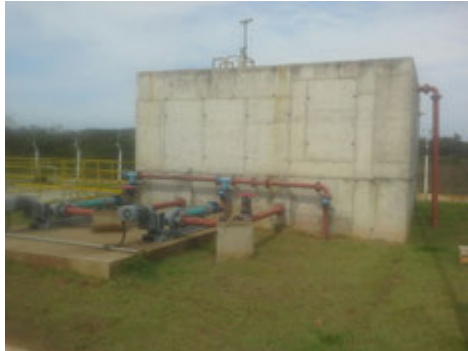
**Imagem(20)**

**Descrição(20):** Tanque de lodos a ser recalcado para a desaguadora de lodos

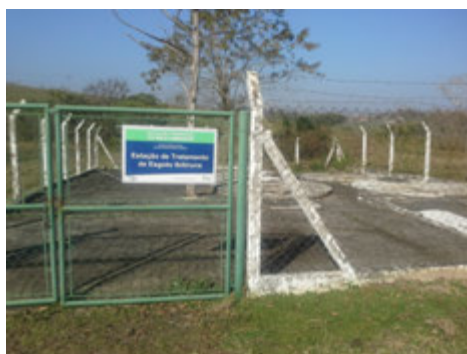
**Imagem(1)**

**Descrição(1):** Vista geral da ETE em local cercado e com placa de identificação

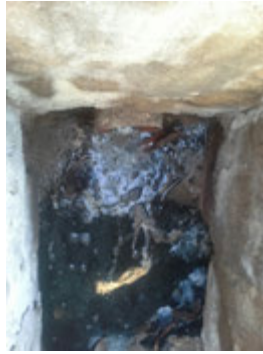
**Imagem(2)**

**Descrição(2):** Caixa de inspeção do efluente tratado

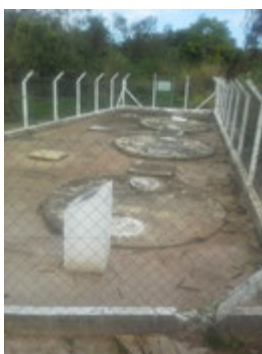
**Imagem(1)**

**Descrição(1):** Local cercado da ETE

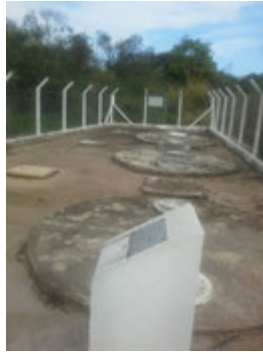
**Imagem(2)**

**Descrição(2):** Vista geral dos tanques de tratamento da ETE

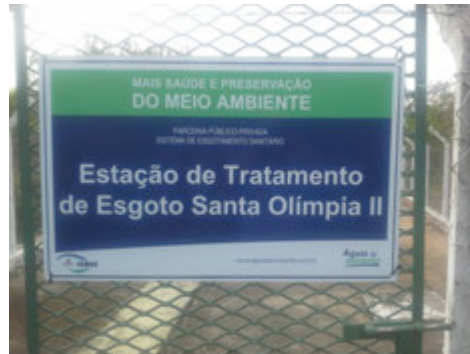
**Imagem(3)**

**Descrição(3):** Placa de identificação da ETE

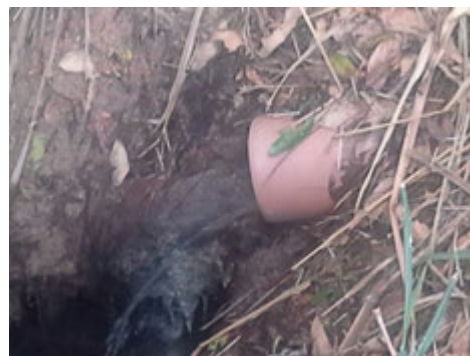
**Imagem(4)**

**Descrição(4):** Lançamento do efluente tratado no Corrego

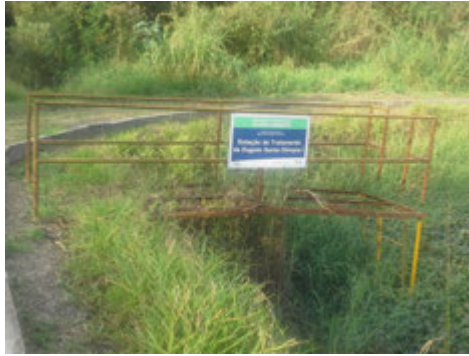
**Descrição(2):** Placa de identificação da ETE  
**Imagem(3)**

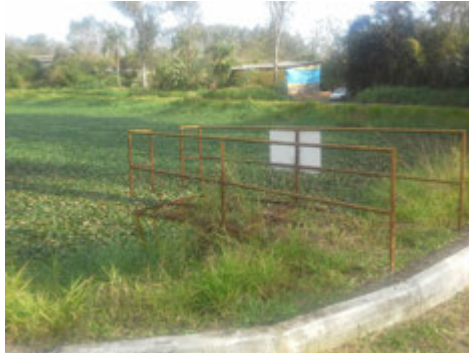
**Descrição(3):** Plataforma de acesso ao vertedor de saída do esgoto tratado  
**Imagem(4)**

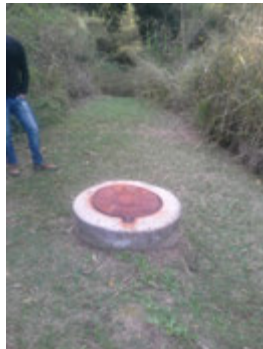
**Descrição(4):** Poço de visita no emissário de efluente tratado no Corrego classe 2  
**Imagem(5)**

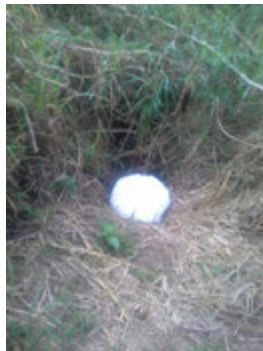
**Descrição(5):** Ponto de lançamento do efluente tratado no Corrego com espuma

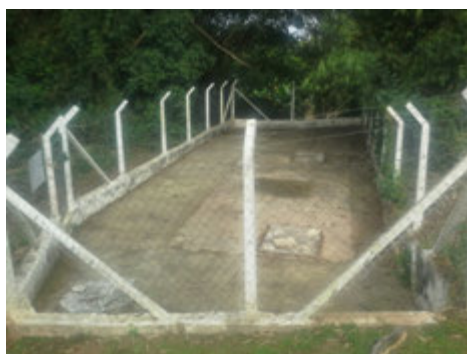
**Imagem(1)**

**Descrição(1):** Vista geral da ETE

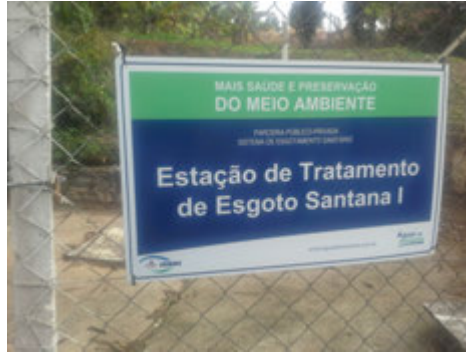
**Imagem(2)**

**Descrição(2):** Placa de identificação da ETE

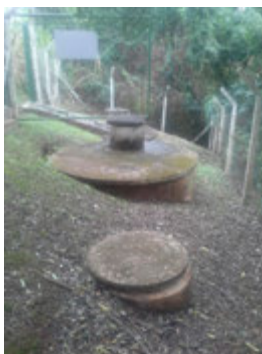
**Imagem(1)**

**Descrição(1):** Vista geral da ETE Fossa - filtro anaeróbio

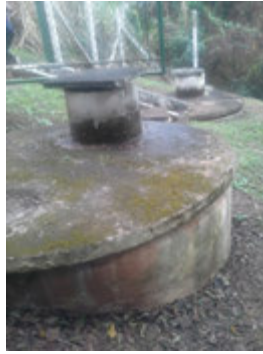
**Imagem(2)**

**Descrição(2):** Detalhe do tanque séptico

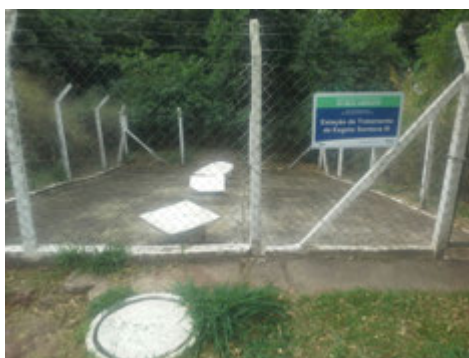
**Imagem(1)**

**Descrição(1):** Local cercado com placa de identificação da ETE

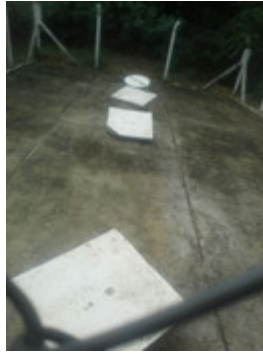
**Imagem(2)**

**Descrição(2):** Vista geral da sequência do sistema de tratamento da ETE

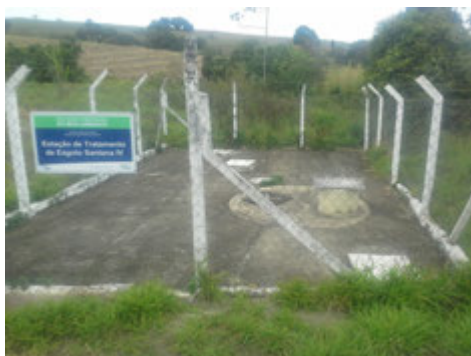
**Imagem(1)**

**Descrição(1):** Local cercado com placa de identificação da ETE

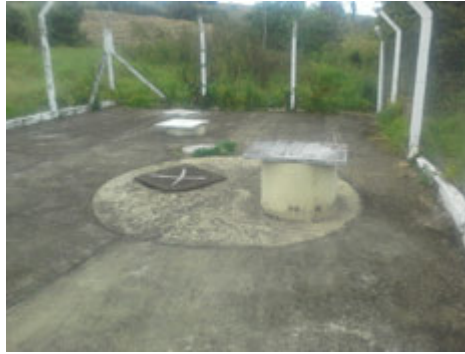
**Imagem(2)**

**Descrição(2):** Vista geral dos poços do sistema de tratamento da ETE

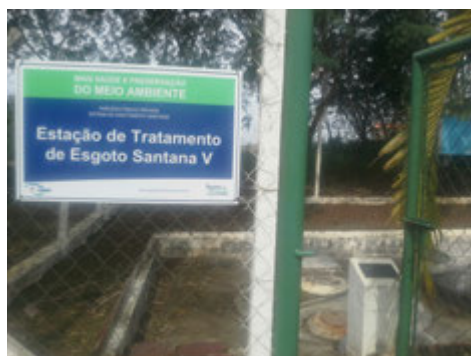
**Imagem(1)**

**Descrição(1):** Placa de identificação na entrada da ETE

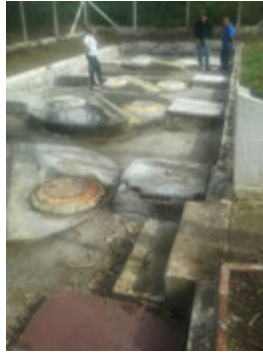
**Imagem(2)**

**Descrição(2):** Vista geral da ETE tipo fossa - filtro anaeróbio

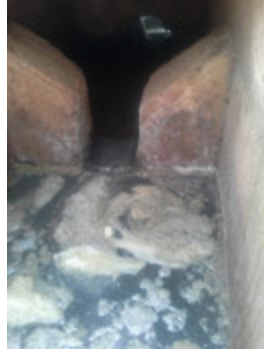
**Imagem(3)**

**Descrição(3):** Caixa de entrada do esgoto bruto

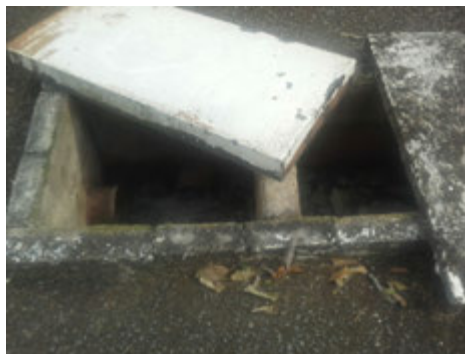
**Imagem(4)**

**Há vazamentos aparentes?:** Sim

**Descrição(4):** Caixa destampada

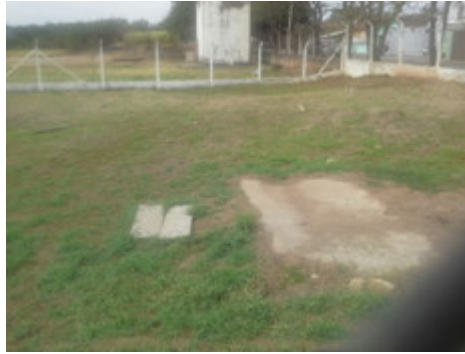
**Descrição:** Laje de cobertura do tanque séptico
