RELATÓRIO DE FISCALIZAÇÃO TÉCNICA DE ÁGUA DO MUNICÍPIO DE RIO CLARO

PRESTADOR: DAAE – DEPARTAMENTO DE ÁGUA E ESGOTOS DE RIO CLARO

Relatório R6 – Continuação Diagnóstico e Não Conformidades

Americana, junho de 2016

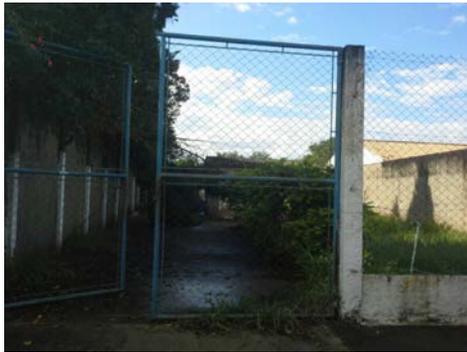
Descrição(1): Aspecto geral do Poço Assistência

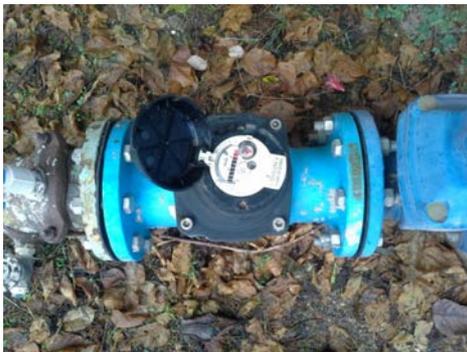
Descrição(3): Macromedidor

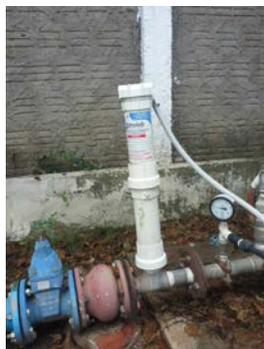
Descrição(4): Pastilha de dosagem de cloro e flúor

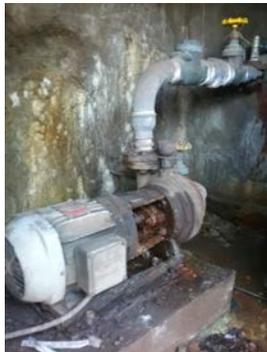
Descrição(1): Conjunto moto-bomba

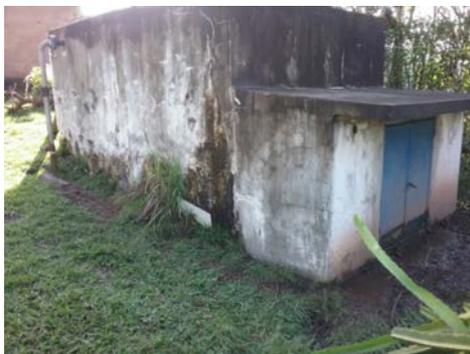
Descrição(2): Vista geral da elevatória de água

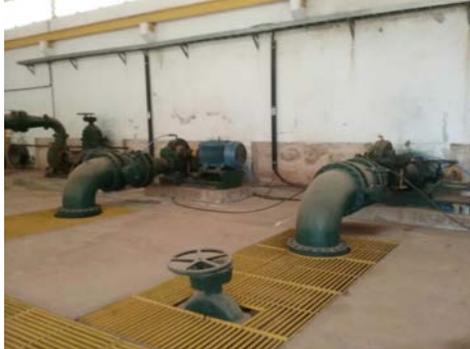
Descrição(1): Conjuntos moto-bomba

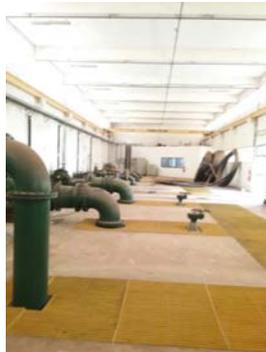
Descrição(2): Vista geral da sala de bombas

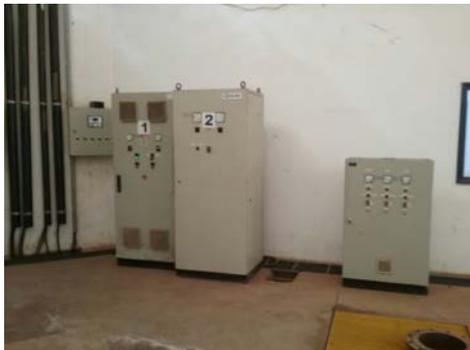
Descrição(3): Vista geral dos painéis elétricos

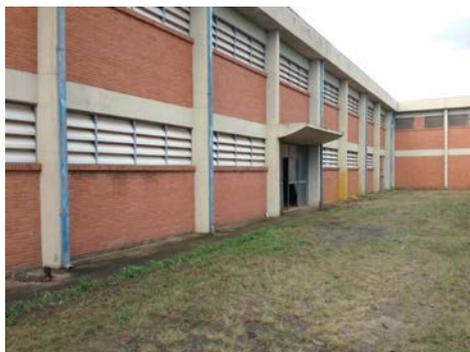
Descrição(4): Vista externa da casa de bombas

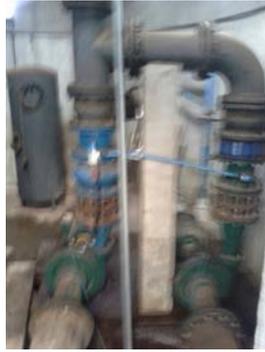
Descrição(1): Conjuntos de recalque
Imagem(2)

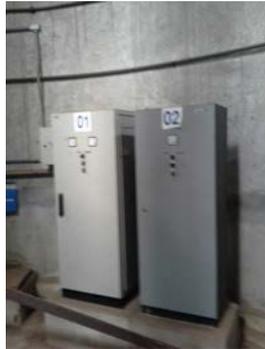
Descrição(2): Painel elétrico
Imagem(3)

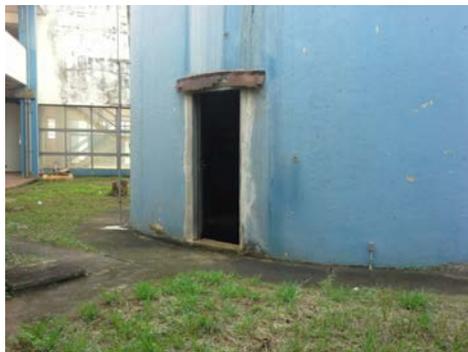
Descrição(3): Aspecto geral da EEAT ETA II

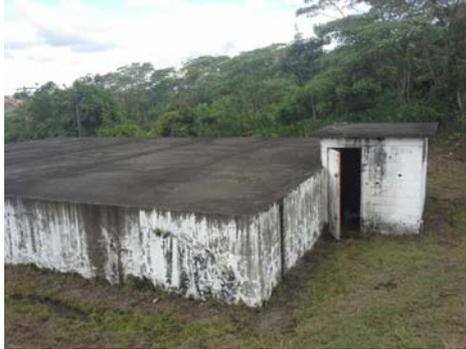
Descrição(1): Aspecto geral da EEAT Nova Rio Claro

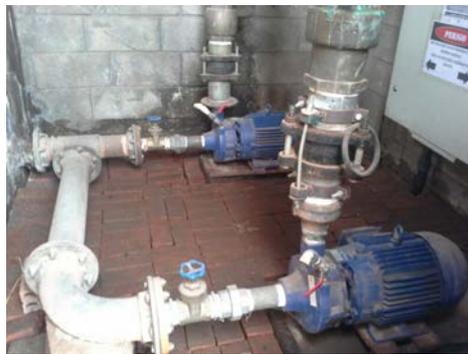
Descrição(2): Conjuntos de recalque

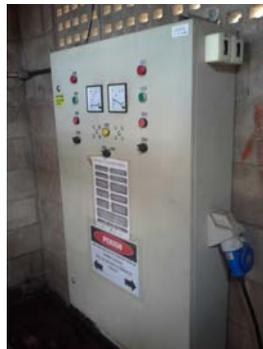
Descrição(3): Painel elétrico

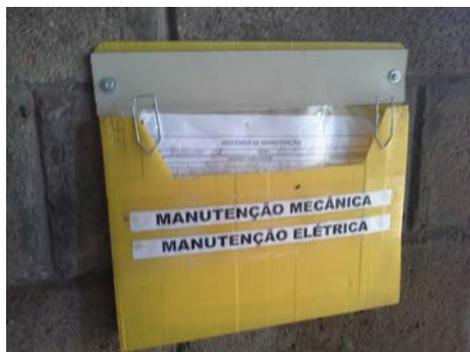
Descrição(4): Rotina manutenção

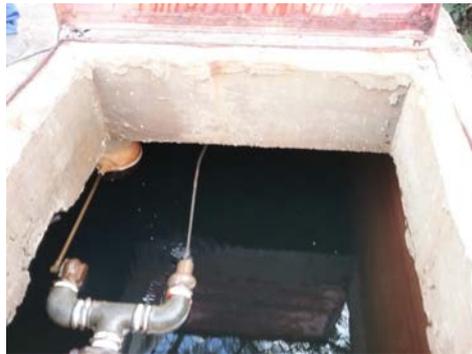
Descrição(1): Bóia de nível na tubulação de alimentação

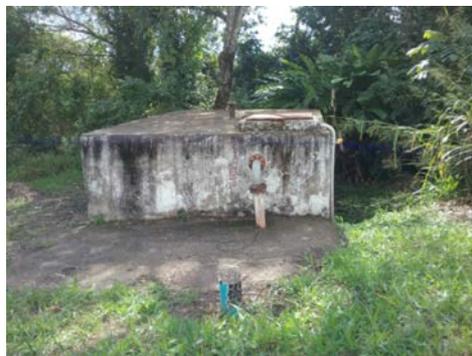
Item 6.1

Item 6.1: A área não está devidamente cercada (Art. 5.16.8 da NBR 12217/1994). Prazo: Em até 180 dias

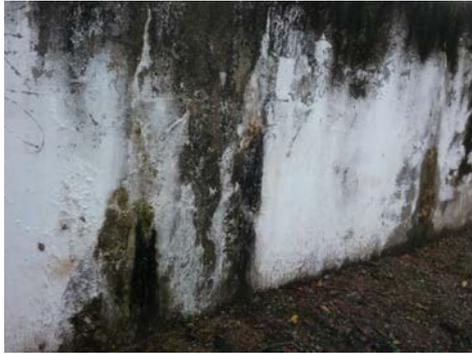
Item 6.3

Item 6.3: Existência de vazamentos aparentes nas instalações (Art. 2º da Lei Federal 11.445/2007).

Prazo: Imediato

Informações complementares: Foram observados vários pontos com excessiva umidade, com eflorescência, o que caracteriza carbonatação do concreto devido a fissuras, trincas. A umidade por infiltrações pode levar à deterioração da camada externa do concreto e conseqüente corrosão da armadura, podendo comprometer toda a estrutura. Recomenda-se intervenção técnica especializada para eliminar as infiltrações e efetuar a impermeabilização a fim de impedir o avanço dessa patologia com intuito de garantir a estanqueidade e vida útil da estrutura e qualidade da água reservada.

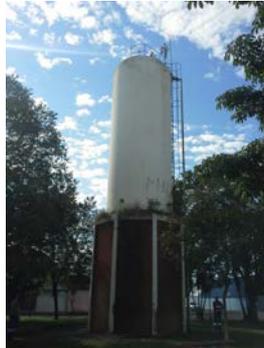
Descrição(1): Reservatório Araucária

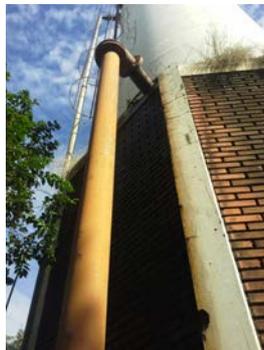
Item 6.3

Item 6.3: Existência de vazamentos aparentes nas instalações (Art. 2º da Lei Federal 11.445/2007).

Prazo: Imediato

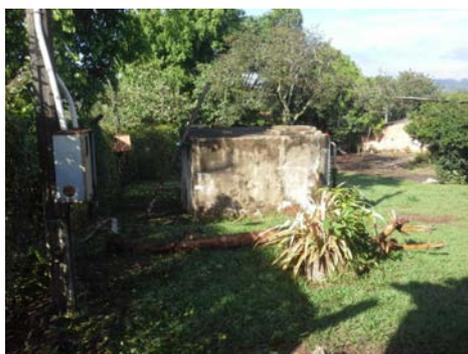
Descrição(1): Reservatório Batovi I

Informações complementares: Possui EEAT que recalca água para reservatório Batovi II. Foram observados vários pontos com umidade excessiva, eflorescência, o que caracteriza carbonatação do concreto devido a fissuras, trincas e inúmeros vazamentos.

Recomenda-se intervenção técnica especializada para eliminar as infiltrações e proceder à correta impermeabilização para impedir o avanço dessas patologias com intuito de garantir a estanqueidade e vida útil da estrutura e qualidade da água reservada.

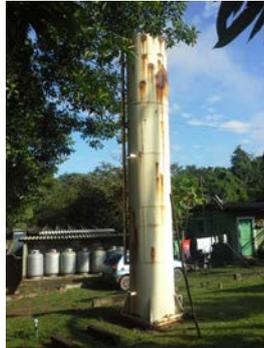
Imagem(1)

Descrição(1): Aspecto geral do reservatório Batovi II

Informações complementares: Morador informou ocorrência frequente de falta de água no distrito de Batovi, pela capacidade ser insuficiente para atender o aumento populacional do distrito. Foram observados vários pontos de vazamento devido ao estágio avançado de oxidação. Solicita-se fazer avaliação especializada dos furos decorrentes da oxidação e verificar viabilidade de efetuar reparo ou substituição do reservatório de maior capacidade.

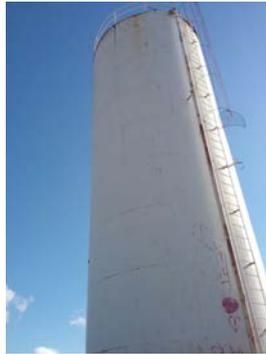
Imagem(1)

Descrição(1): Vista geral do reservatório

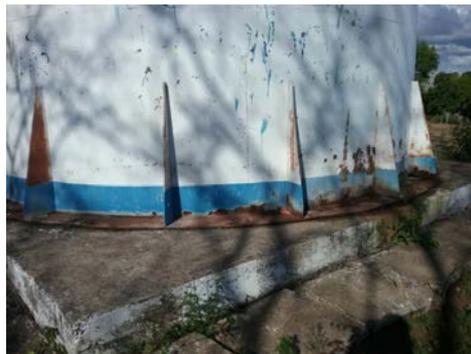
Imagem(2)

Descrição(2): Oxidação em volta da base do reservatório

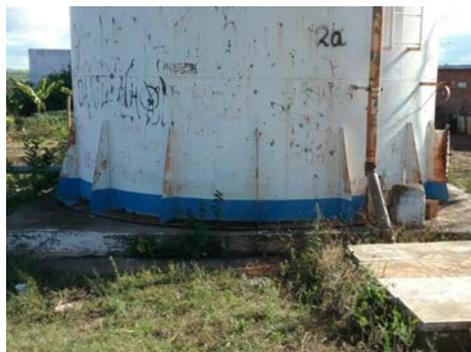
Imagem(3)

Descrição(3): Pontos de oxidação na área em volta da base do reservatório

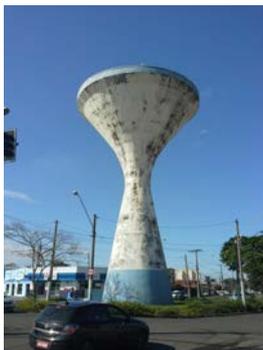
Imagem(1)

Descrição(1): Reservatório BNH

Informações complementares: Possui telemetria. Foram observados vários pontos com umidade, com eflorescência, o que caracteriza carbonatação do concreto devido a fissuras, trincas.

A umidade por infiltrações pode levar à deterioração da camada externa do concreto e consequente corrosão da armadura, podendo comprometer a estrutura.

Solicita-se intervenção técnica especializada para eliminar as infiltrações e impedir o avanço dessas patologias com intuito de garantir a estanqueidade e vida útil da estrutura e qualidade da água reservada.

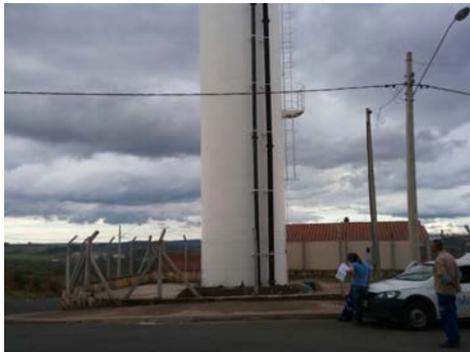
Item 6.2

Item 6.2: Ausência de identificação da área (Art. 2º da Lei Federal 11.445/2007). Prazo: Em até 180 dias

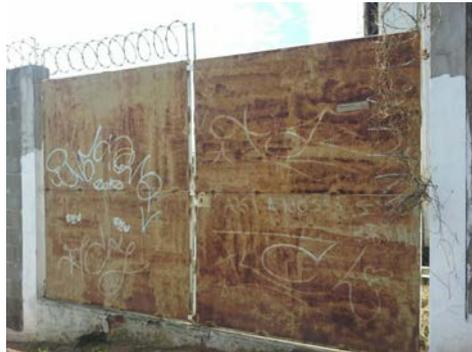
Item 6.1

Item 6.1: A área não está devidamente cercada (Art. 5.16.8 da NBR 12217/1994). Prazo: Em até 180 dias

Informações complementares: Portão danificado. Não foi possível acesso, risco do portão cair.

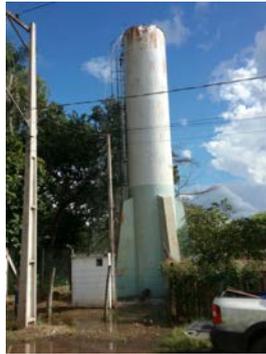
Imagem(1)

Descrição(1): Vista geral do reservatório (com extravasamento)

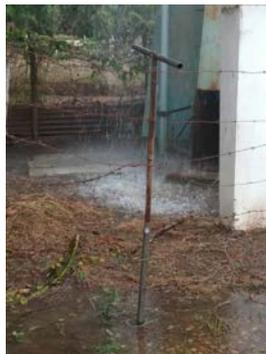
Imagem(2)

Descrição(2): Área alagada devido ao extravasamento

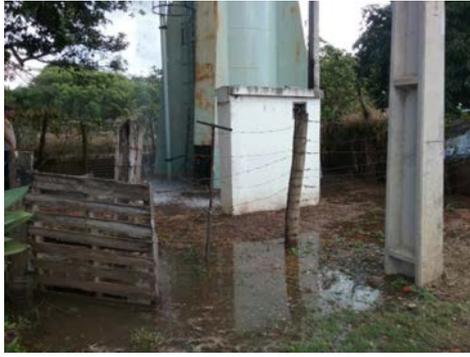
Item 6.1

Item 6.1: A área não está devidamente cercada (Art. 5.16.8 da NBR 12217/1994). Prazo: Em até 180 dias

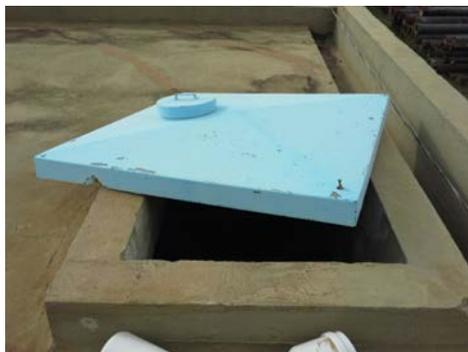
Imagem(2)

Descrição(2): Detalhe tampa inspeção aberta

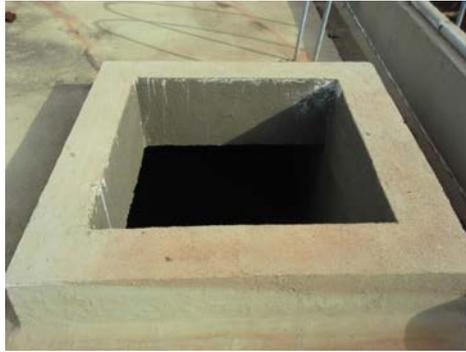
Imagem(4)

Descrição(4): Tapa inspeção aberta

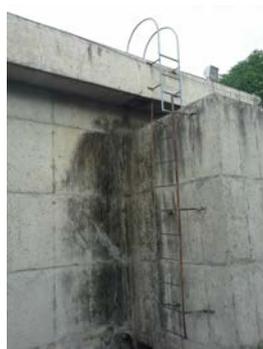
Item 6.4

Item 6.4: Existência de locais sem guarda-corpos ou escadas em situação inadequada (Art. 5.16 da NBR 12217/1994). Prazo: Em até 180 dias

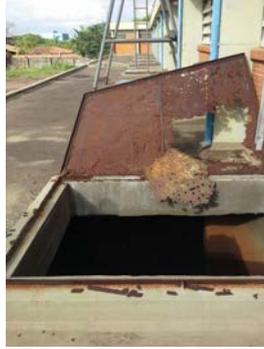
Item 6.10

Item 6.10: O reservatório sem tampas de inspeção em boas condições (Art. 5.13 da NBR 12217/1994).
Prazo: Imediato

Informações complementares: As tampas inspeção danificadas estão localizadas próximo EEAT. Manter todas as tampas de inspeção fechadas. Abastece maior parte da cidade de Rio Claro.

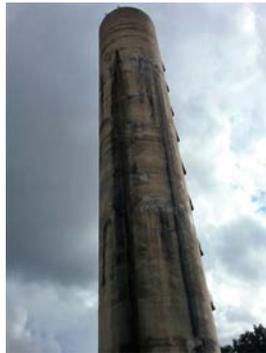
Imagem(2)

Descrição(2): Aspecto geral do reservatório

Informações complementares: Foram observados vários pontos com umidade, com eflorescência, carbonatação, rachaduras, trincas e emendas ao longo de toda área lateral do reservatório. Em alguns pontos se observou sinais de exposição e oxidação da armadura da estrutura. Recomenda-se análise técnica especializada para avaliar viabilidade técnica e financeira de se fazer reparo geral na estrutura e conter a patologia com intuito de garantir a estanqueidade e vida útil da estrutura e qualidade da água reservada.

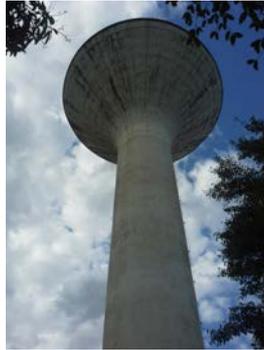
Imagem(1)

Descrição(1): Reservatório Cidade Nova

Informações complementares: Apesar de não ter sido constatado ponto de vazamento, foram observados vários pontos com umidade, eflorescência, o que caracteriza carbonatação do concreto devido a fissuras, trincas.

A umidade por infiltrações pode levar à deterioração da camada externa do concreto e consequente corrosão da armadura, podendo comprometer a estrutura.

Recomenda-se intervenção técnica especializada para eliminar as infiltrações e impedir o avanço dessa patologia com intuito de garantir a estanqueidade e vida útil da estrutura e qualidade da água reservada.

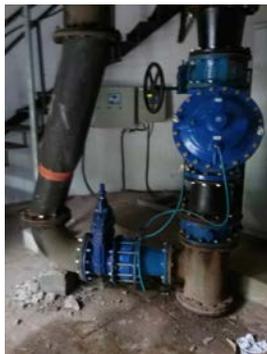
Imagem(2)

Descrição(2): Barrilete de entrada e saída/ Válvula de controle de nível com piloto

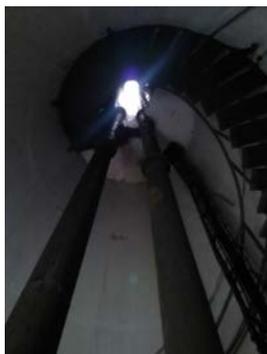
Imagem(3)

Descrição(3): Escada caracol e escada marinheiro (sem guarda-corpo)

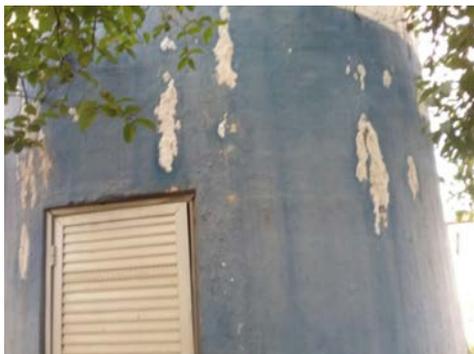
Imagem(5)

Descrição(5): Pontos com eflorescência

Informações complementares: Foi informado pela equipe do DAE que a tubulação de entrada tem vazamento frequente fazendo com que água infiltre pela junta ferro - concreto. Foram observados vários pontos com umidade, com eflorescência, o que caracteriza carbonatação do concreto devido a fissuras, trincas.

A umidade por infiltrações pode levar à deterioração da camada externa do concreto e conseqüente corrosão da armadura, podendo comprometer a estrutura.

Recomenda-se intervenção técnica especializada para eliminar as infiltrações e proceder à correta impermeabilização (especialmente na vedação ferro-concreto) para impedir o avanço dessas patologias com intuito de garantir a estanqueidade e vida útil da estrutura e qualidade da água reservada.

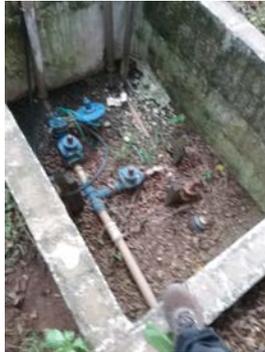
Imagem(1)

Descrição(1): Caixa que abriga a válvula de controle de nível, hidrômetro e registro

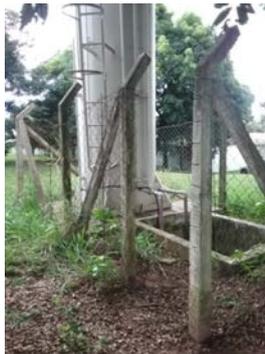
Item 6.1

Item 6.1: A área não está devidamente cercada (Art. 5.16.8 da NBR 12217/1994). Prazo: Em até 180 dias

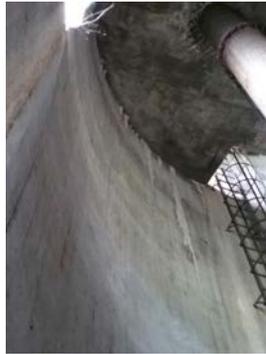
Imagem(1)

Descrição(1): Pontos de eflorescência no fundo do reservatório

Informações complementares: Foram observados vários pontos com umidade, com eflorescência, o que caracteriza carbonatação do concreto devido a fissuras, trincas.

A umidade por infiltrações pode levar à deterioração da camada externa do concreto e consequente corrosão da armadura, podendo comprometer a estrutura.

Recomenda-se intervenção técnica especializada para eliminar as infiltrações e impedir o avanço dessa patologia com intuito de garantir a estanqueidade e vida útil da estrutura e qualidade da água reservada.

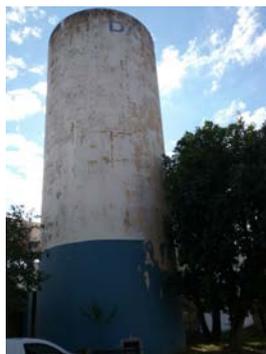
Imagem(3)

Descrição(3): Vista geral do reservatório

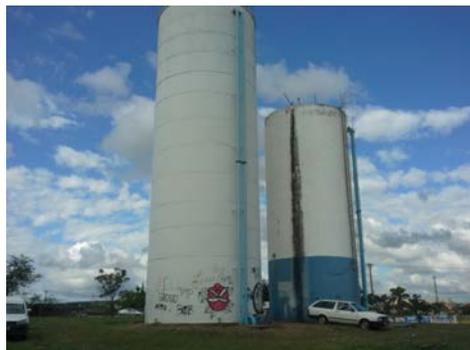
Item 6.1

Item 6.1: A área não está devidamente cercada (Art. 5.16.8 da NBR 12217/1994). Prazo: Em até 180 dias

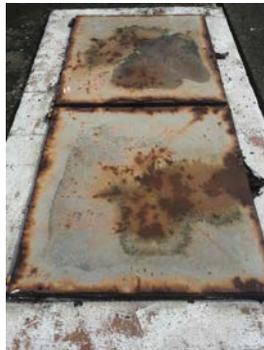
Item 6.10

Item 6.10: O reservatório sem tampas de inspeção em boas condições (Art. 5.13 da NBR 12217/1994).
Prazo: Imediato

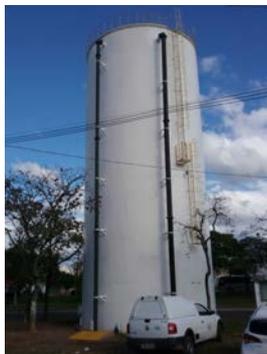
Item 6.1

Item 6.1: A área não está devidamente cercada (Art. 5.16.8 da NBR 12217/1994). Prazo: Em até 180 dias

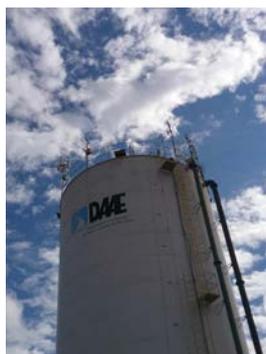
Item 6.9

Item 6.9: Inexistência de telas de proteção contra entrada de insetos e pequenos animais nas tubulações de ventilação (Art. 5.14 da NBR 12217/1994). Prazo: Imediato

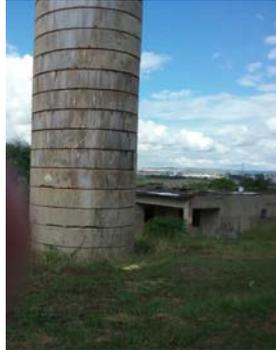
Item 6.1

Item 6.1: A área não está devidamente cercada (Art. 5.16.8 da NBR 12217/1994). Prazo: Em até 180 dias

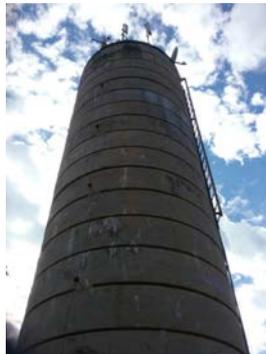
Item 6.4

Item 6.4: Existência de locais sem guarda-corpos ou escadas em situação inadequada (Art. 5.16 da NBR 12217/1994). Prazo: Em até 180 dias

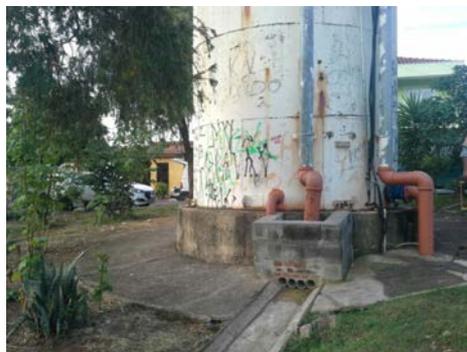
Item 6.1

Item 6.1: A área não está devidamente cercada (Art. 5.16.8 da NBR 12217/1994). Prazo: Em até 180 dias

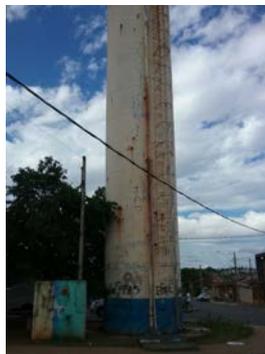
Item 6.1

Item 6.1: A área não está devidamente cercada (Art. 5.16.8 da NBR 12217/1994). Prazo: Em até 180 dias

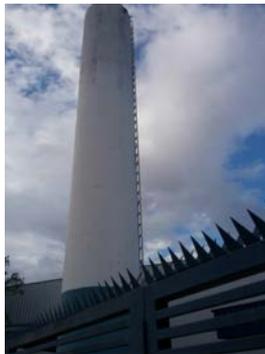
Item 6.4

Item 6.4: Existência de locais sem guarda-corpos ou escadas em situação inadequada (Art. 5.16 da NBR 12217/1994). Prazo: Em até 180 dias

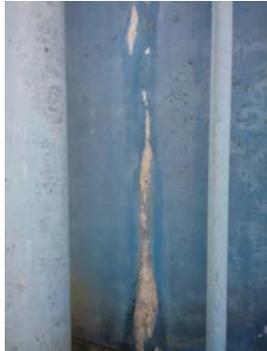
Imagem(1)

Descrição(1): Sinais de eflorescência decorrente da carbonatação

Informações complementares: Foram observados vários pontos com umidade e eflorescência, o que caracteriza carbonatação do concreto devido a fissuras, trincas.

A umidade por infiltrações pode levar à deterioração da camada externa do concreto e consequente corrosão da armadura, podendo comprometer a estrutura.

Recomenda-se intervenção técnica especializada para eliminar as infiltrações, refazer as juntas de vedação dos tubos de ferro com a laje de concreto para impedir o avanço dessa patologia com intuito de garantir a estanqueidade e vida útil da estrutura e qualidade da água reservada.

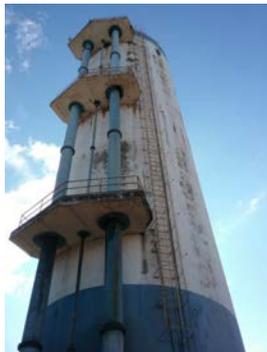
Imagem(3)

Descrição(3): Vista posterior do reservatório

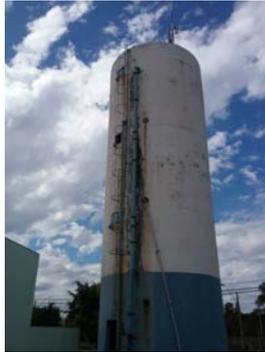
Imagem(1)

Descrição(1): Vista geral do reservatório

Informações complementares: Apesar de não terem sido constatadas não-conformidades durante a vistoria, foram observados vários pontos com manchas de umidade e de oxidação de ferro, o que indica que em algum momento houve infiltração e/ou vazamento devido a fissuras, trincas da estrutura de concreto.

A umidade por infiltrações pode levar à deterioração da camada externa do concreto e conseqüente corrosão da armadura, podendo agravar a patologia e comprometer a estrutura e levar à grande perda de água.

Recomenda-se intervenção técnica especializada para eliminar as infiltrações e impedir o avanço dessa patologia com intuito de garantir a estanqueidade e vida útil da estrutura e qualidade da água reservada.

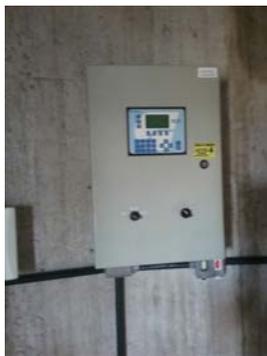
Imagem(1)

Descrição(1): Painel de telemetria

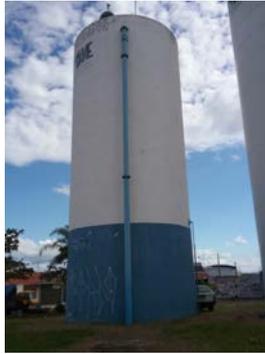
Imagem(4)

Descrição(4): Vista geral do reservatório

Informações complementares: Foram observados alguns pontos com infiltração e vazamento permanente.

Essas infiltrações e vazamentos, além da perda de água, podem levar à deterioração da camada externa do concreto e conseqüente corrosão da armadura, podendo comprometer a estrutura.

Recomenda-se intervenção técnica especializada para eliminar as infiltrações e vazamentos e impedir o avanço dessa

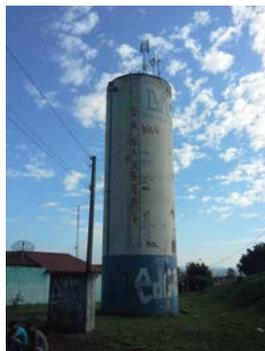
Imagem(1)

Descrição(1): Reservatório Nossa Terra

Informações complementares: Foram observados vários pontos com umidade e vazamentos com eflorescência, o que caracteriza carbonatação do concreto devido a fissuras, trincas.

A umidade por infiltrações pode levar à deterioração da camada externa do concreto e consequente corrosão da armadura, podendo comprometer a estrutura.

Solicita-se intervenção técnica especializada para eliminar as infiltrações e proceder à correta impermeabilização para impedir o avanço dessas patologias com intuito de garantir a estanqueidade e vida útil da estrutura e qualidade da água reservada.

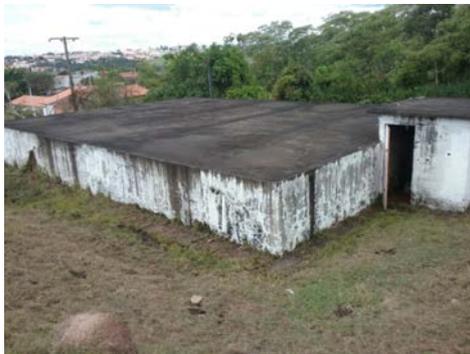
Imagem(1)

Descrição(1): Vista geral do reservatório

Informações complementares: Foram observados vários pontos com manchas de umidade e eflorescência, o que caracteriza carbonatação do concreto devido às rachaduras, fissuras e trincas observadas.

Essas patologias podem levar à deterioração avançada da camada externa de concreto com corrosão da armadura, podendo comprometer a estrutura.

Recomenda-se intervenção técnica especializada para eliminar as infiltrações e vazamentos e impedir o avanço dessa patologia com intuito de garantir a estanqueidade e vida útil da estrutura e qualidade da água reservada.

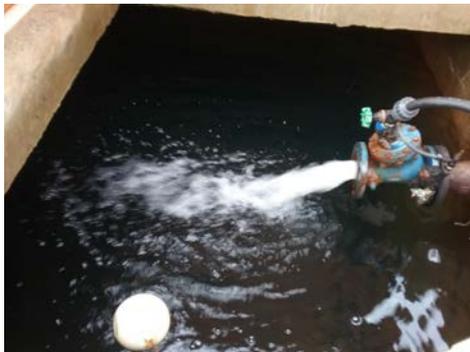
Imagem(3)

Descrição(3): Válvula controladora de nível na entrada de água

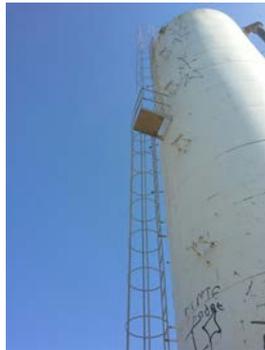
Imagem(2)

Descrição(2): Escada de acesso

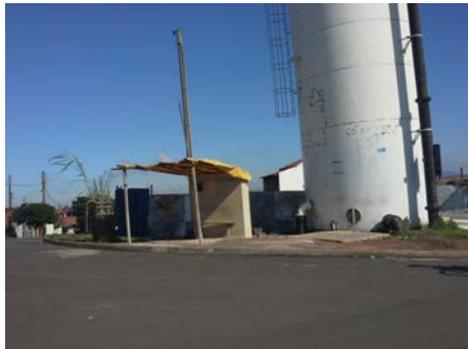
Item 6.1

Item 6.1: A área não está devidamente cercada (Art. 5.16.8 da NBR 12217/1994). Prazo: Em até 180 dias

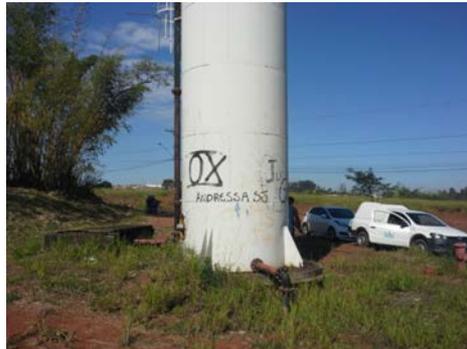
Item 6.1

Item 6.1: A área não está devidamente cercada (Art. 5.16.8 da NBR 12217/1994). Prazo: Em até 180 dias

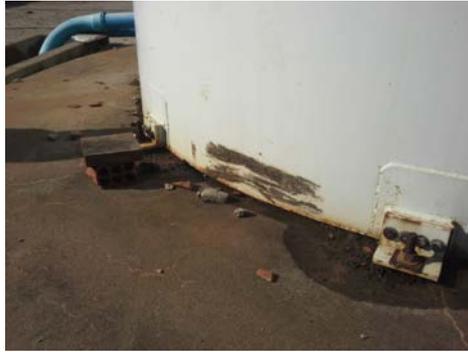
Item 6.3

Item 6.3: Existência de vazamentos aparentes nas instalações (Art. 2º da Lei Federal 11.445/2007).

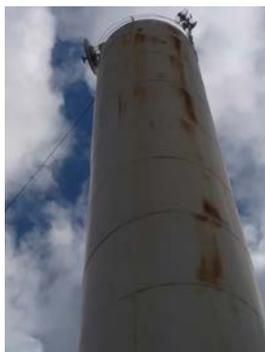
Imagem(3)

Descrição(3): O reservatório possui furo e está sendo usado volume e parcial.
