**RELATÓRIO DE FISCALIZAÇÃO TÉCNICA DO SISTEMA DE ESGOTO DO  
MUNICÍPIO DE  
SANTA BARBARA D'OESTE**

**PRESTADOR: DAE – DEPARTAMENTO DE ÁGUA E ESGOTO DE SANTA BÁRBARA  
DO OESTE**

**Relatório R6 – Continuação do Diagnóstico e Não Conformidades**

**Americana, setembro de 2016**

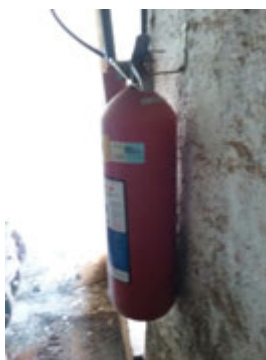
**Imagem(2)**

**Descrição(2):** Extintor de incêndio

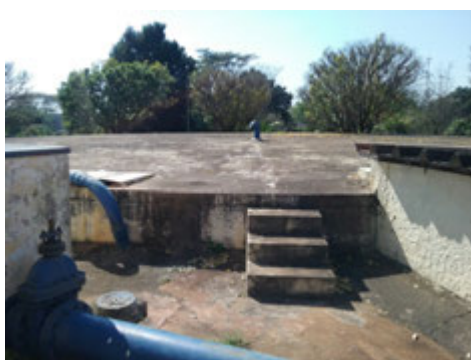
**Imagem(1)**

**Descrição(1):** Escada de acesso ao reservatório

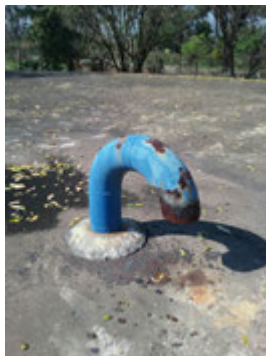
**Imagem(2)**

**As tubulações de ventilação possuem telas de proteção contra entrada de insetos e pequenos animais?:** Não

**Descrição(2):** Tubulação de ventilação

**Item 6.9:** Inexistência de telas de proteção contra entrada de insetos e pequenos animais nas tubulações de ventilação (Art. 5.14 da NBR 12217/1994). Prazo: Imediato

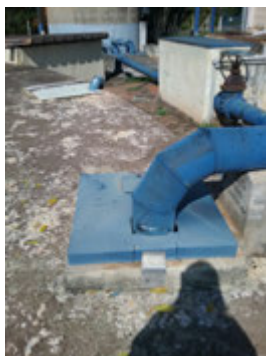
**Imagem(3)**

**Descrição(3):** Tubulação de entrada de água

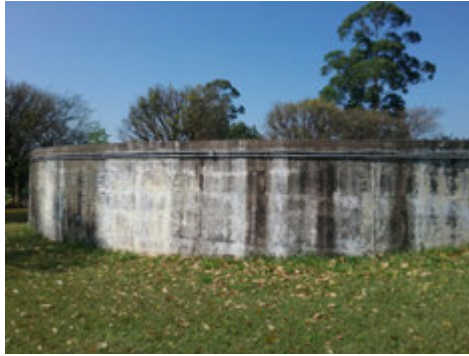
#### **Imagem(4)**

**Descrição(4):** Aspecto geral do reservatório

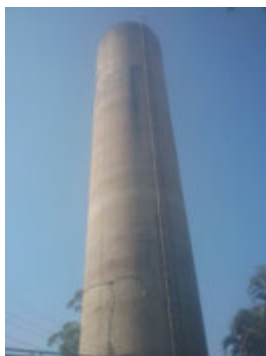
**Imagem(1)**

**As condições visíveis de conservação do reservatório são boas? (rachaduras, corrosão, etc):** Não  
Art. 2º da Lei Federal 11.445/2007

**Existem vazamentos aparentes nas instalações? :** Sim  
Art. 2º da Lei Federal 11.445/2007

**Descrição(1):** Vista geral do reservatório

**Item 6.3:** Existência de vazamentos aparentes nas instalações (Art. 2º da Lei Federal 11.445/2007).  
Prazo: Imediato

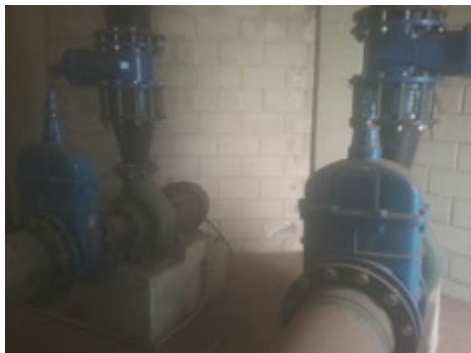
**Imagem(1)**

**Descrição(1):** Vista geral dos conjuntos motobombas

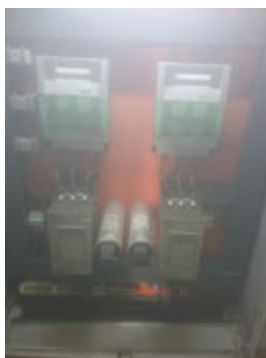
**Imagem(2)**

**Descrição(2):** Painel elétrico

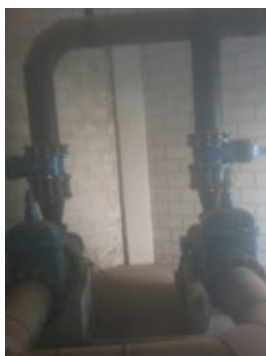
**Imagem(3)**

**Descrição(3):** Vista do barrilete

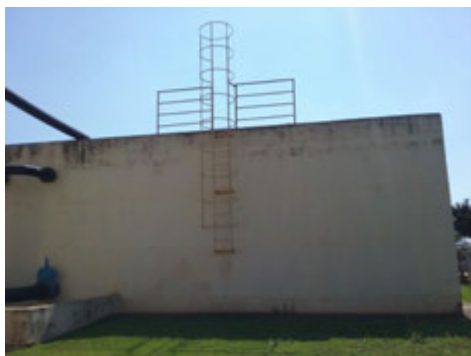
**Imagem(1)**

**Descrição(1):** Detalhe da escada de acesso à cobertura do reservatório

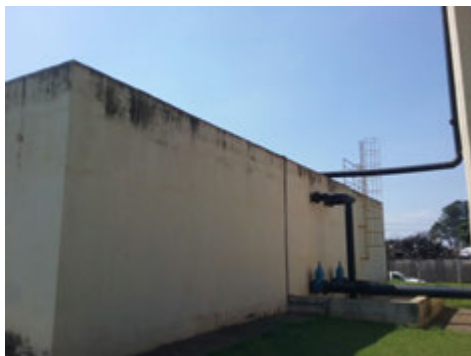
**Imagem(2)**

**Descrição(2):** Aspecto geral do reservatório

**Item 6.2:** Ausência de identificação da área (Art. 2º da Lei Federal 11.445/2007). Prazo: Em até 180 dias

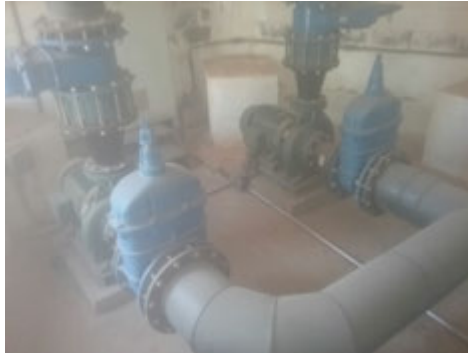
**Imagem(1)**

**Descrição(1):** Vista geral do barrilete

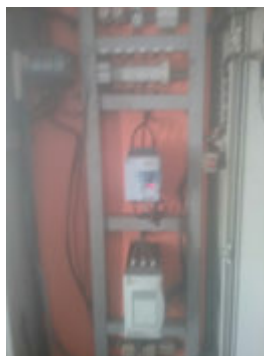
**Imagem(2)**

**Descrição(2):** Painel Elétrico

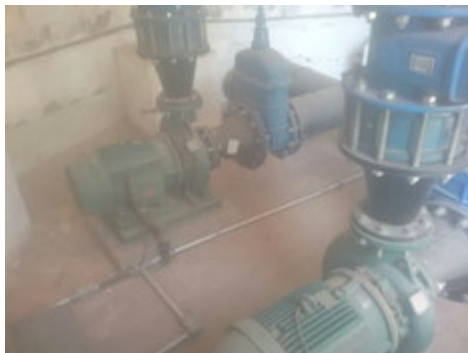
**Imagem(3)**

**Descrição(3):** Vista dos conjuntos motobomba

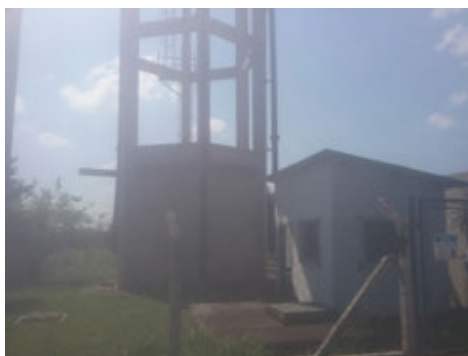
**Imagem(4)**

**Descrição(4):** Vista geral da área

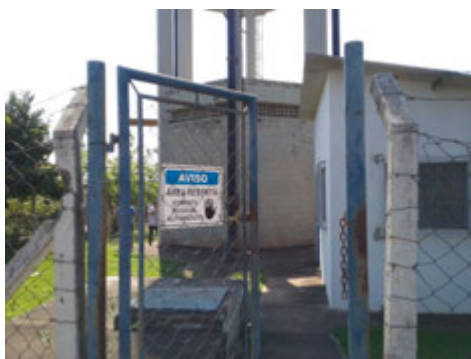
**Imagem(1)**

**Descrição(1):** Portão de acesso ao reservatório

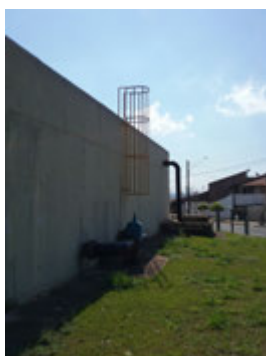
**Imagem(3)**

**Descrição(3):** Escada de acesso ao reservatório

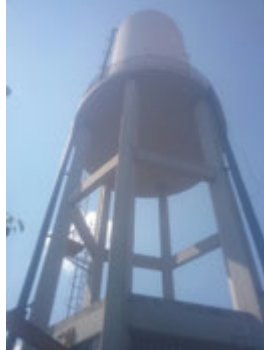
**Imagem(1)**

**Descrição(1):** Vista geral do reservatório

**Item 6.2:** Ausência de identificação da área (Art. 2º da Lei Federal 11.445/2007). Prazo: Em até 180 dias

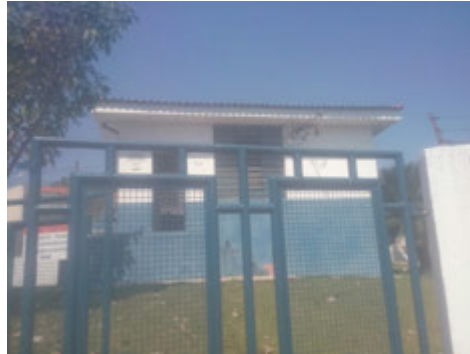
**Imagem(1)**

**Descrição(1):** Vista geral da área

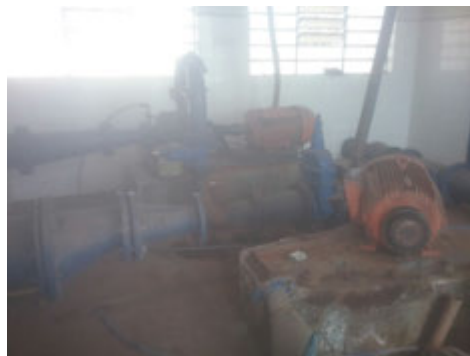
**Imagem(2)**

**Descrição(2):** Vista geral do barrilete

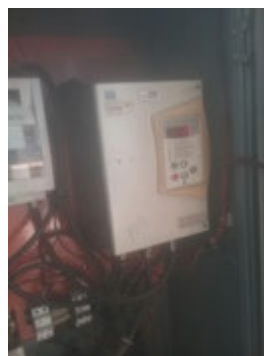
**Imagem(3)**

**Descrição(3):** Painel elétrico com inversor de frequência

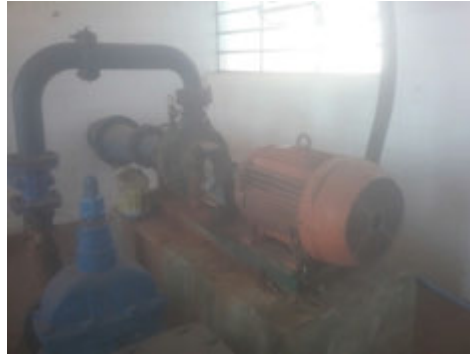
**Imagem(4)**

**Descrição(4):** Conjunto motobomba

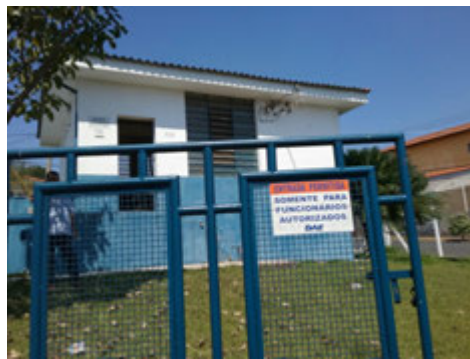
**Imagem(1)**

**Descrição(1):** Portão de acesso ao reservatório

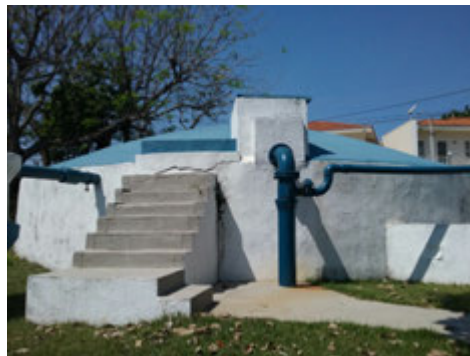
**Imagem(2)**

**Descrição(2):** Aspecto geral do reservatório e escada de acesso

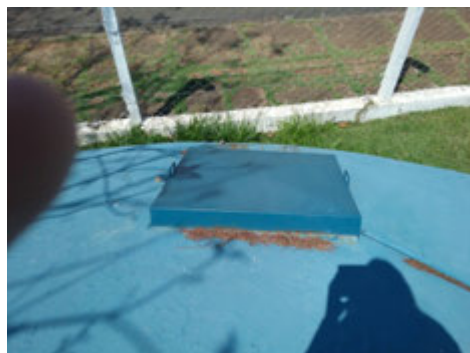
**Imagem(3)**

**Descrição(3):** Tampa de inspeção

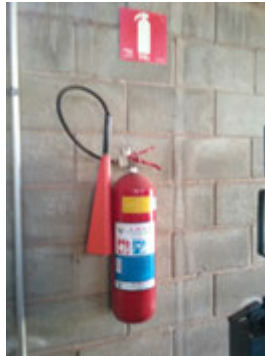
**Imagem(1)**

**Descrição(1):** Extintor de incêndio

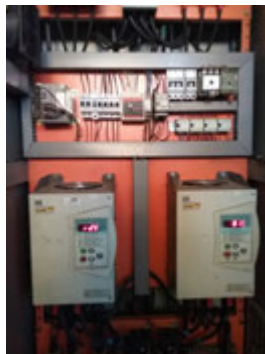
**Imagem(2)**

**Descrição(2):** Painel elétrico

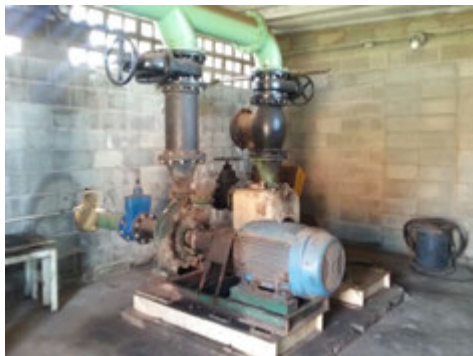
**Imagem(3)**

**Descrição(3):** Conjunto motobomba

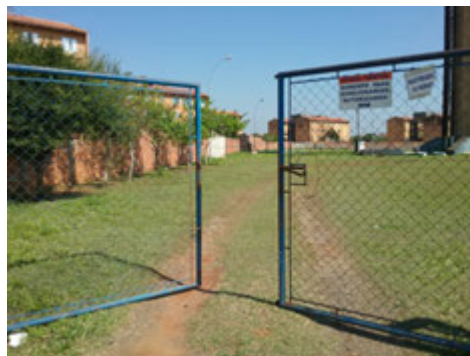
**Imagem(1)**

**Descrição(1):** Portão de acesso ao reservatório

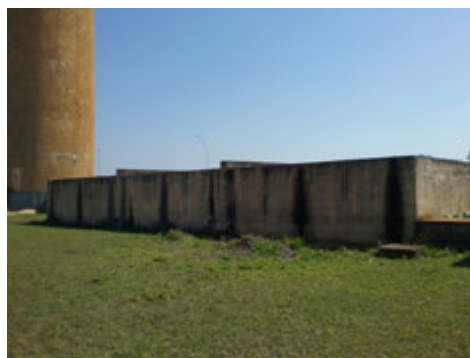
**Imagem(2)**

**Descrição(2):** Aspecto geral do reservatório

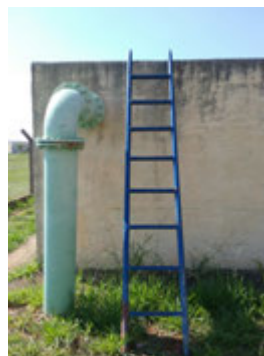
**Imagem(3)**

**Descrição(3):** Escada de acesso à cobertura

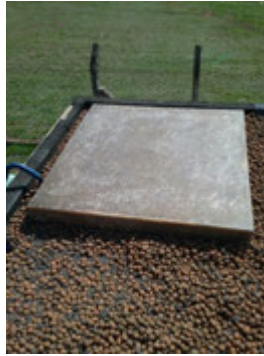
**Imagem(4)**

**Descrição(4):** Tampa de inspeção

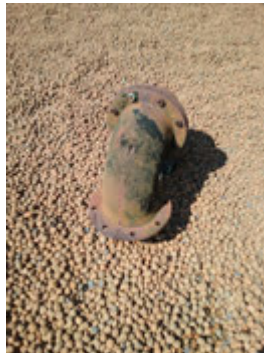
**Imagem(5)**

**Descrição(5):** Tubulação de ventilação

**Item 6.9:** Inexistência de telas de proteção contra entrada de insetos e pequenos animais nas tubulações de ventilação (Art. 5.14 da NBR 12217/1994). Prazo: Imediato

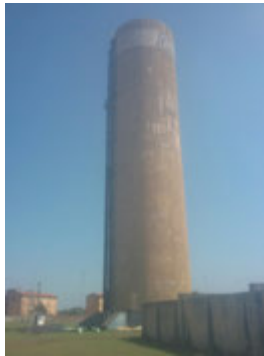
**Imagem(1)**

**As condições visíveis de conservação do reservatório são boas? (rachaduras, corrosão, etc):** Não  
Art. 2º da Lei Federal 11.445/2007

**Descrição(1):** Vista geral do reservatório elevado

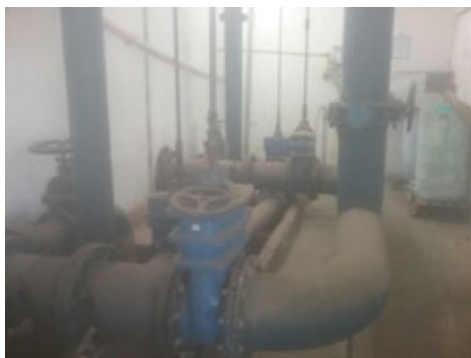
**Imagem(1)**

**Descrição(1):** Vista das válvulas de manobra

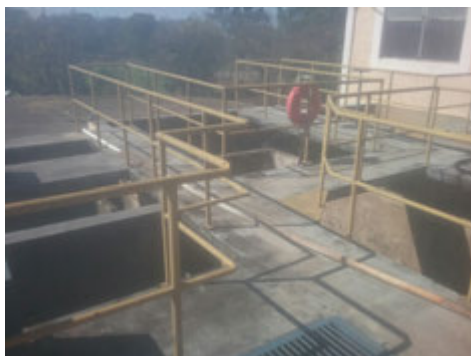
**Imagem(2)**

**Descrição(2):** Vista geral das unidades

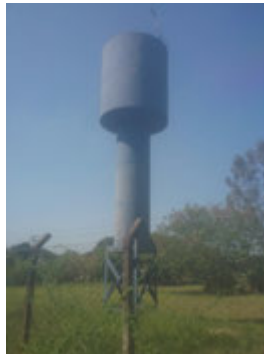
**Imagem(1)**

**Descrição(1):** Vista geral do reservatório

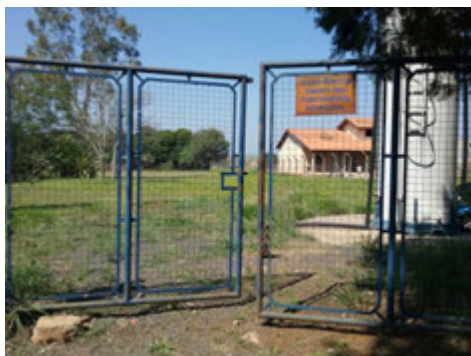
**Imagem(1)**

**Descrição(1):** Portão de acesso ao reservatório

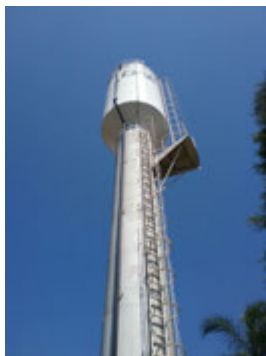
**Imagem(2)**

**Descrição(2):** Aspecto geral do reservatório e escada de acesso

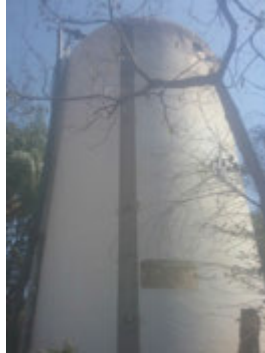
**Imagem(1)**

**Descrição(1):** Vista geral dos reservatórios

**Item 6.4:** Existência de locais sem guarda-corpos ou escadas em situação inadequada (Art. 5.16 da NBR 12217/1994). Prazo: Em até 180 dias

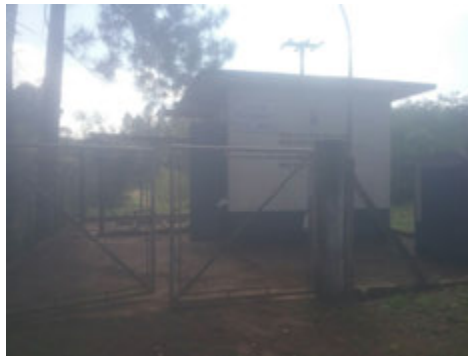
**Imagem**

**Descrição:** Vista geral externa

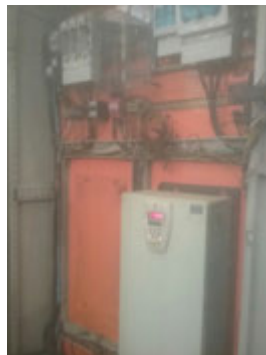
**Imagem**

**Descrição:** Painel elétrico com inversor de frequência

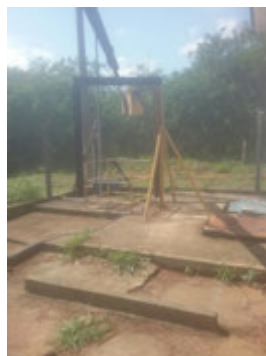
**Imagem**

**Descrição:** Vista geral da estação

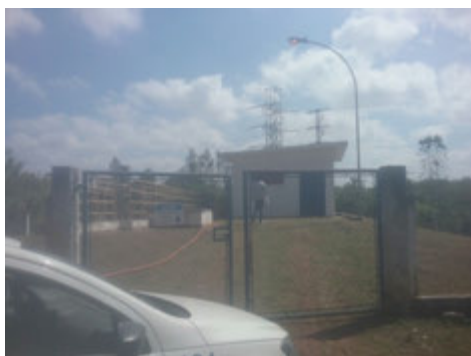
**Imagens(1)**

**Descrição:** Vista externa da área

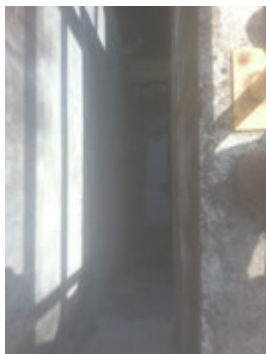
**Imagens(2)**

**Descrição:** Caixas de entrada de esgoto

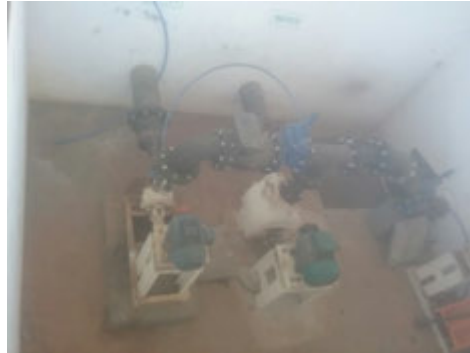
**Imagens(4)**

**Descrição:** Vista geral do barrilete

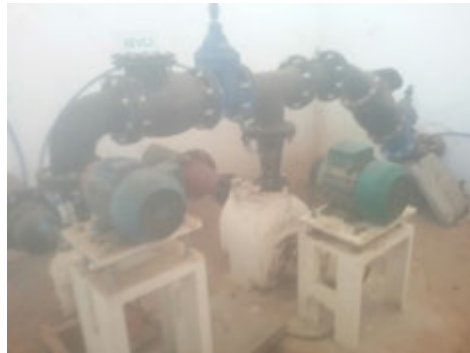
**Imagens(5)**

**Descrição:** Vista dos conjuntos motobomba

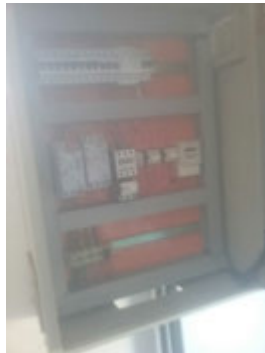
**Imagens(6)**

**Descrição:** Pannel elétrico

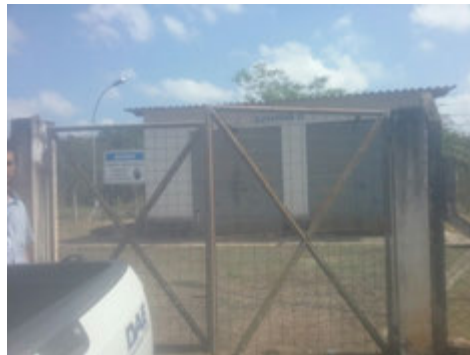
**Imagens(1)**

**Descrição:** Vista externa

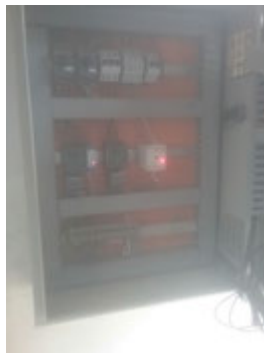
**Imagens(2)**

**Descrição:** Painel elétrico

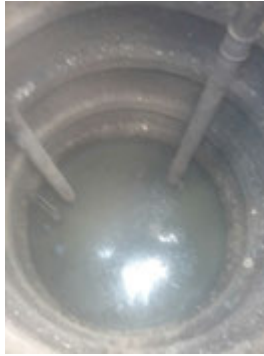
**Imagens(3)**

**Descrição:** Poço de sucção

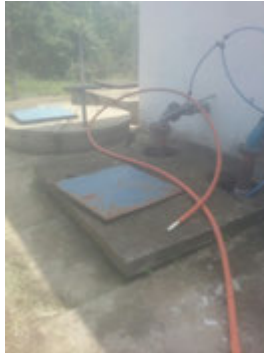
**Imagens(4)**

**Descrição:** Tapa do poço de sucção

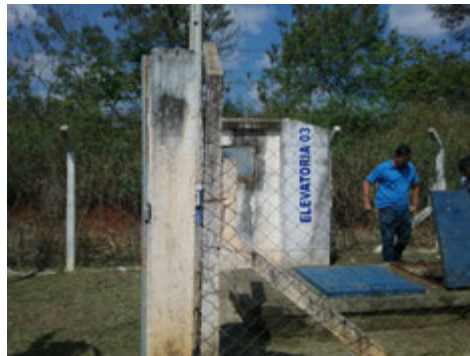
### **Imagens(1)**

**Descrição:** Aspecto externo da elevatória

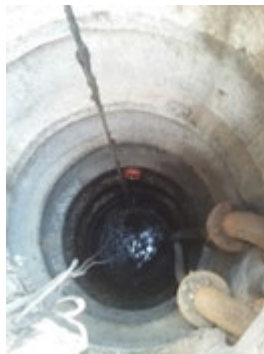
### **Imagens(2)**

**Descrição:** Poço de sucção

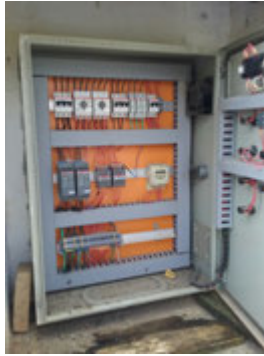
### **Imagens(3)**

**Descrição:** Pannel elétrico

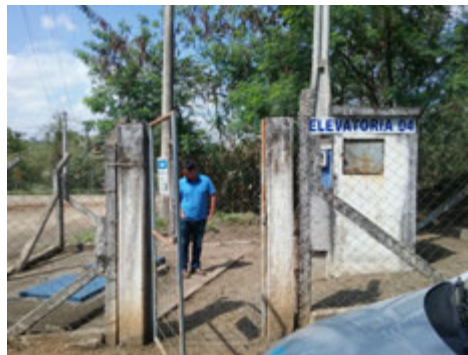
**Imagens(1)**

**Descrição:** Aspecto externo da elevatória

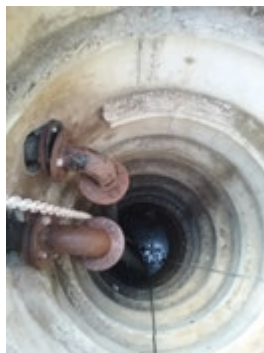
**Imagens(2)**

**Descrição:** Poço de sucção

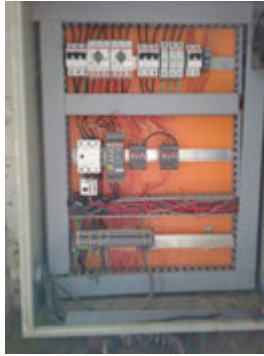
**Imagens(3)**

**Descrição:** Pannel elétrico

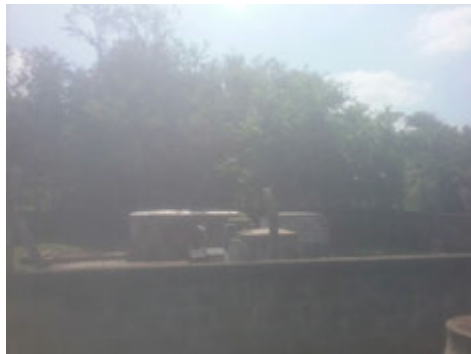
**Imagens(1)**

**Descrição:** Vista geral da área

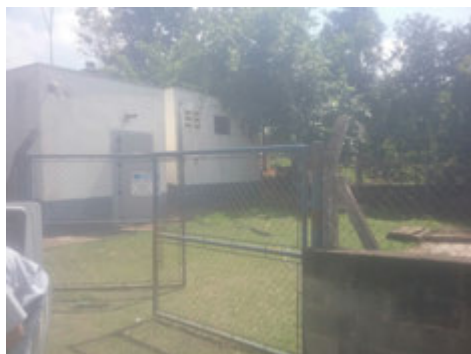
**Imagens(2)**

**Descrição:** Vista externa

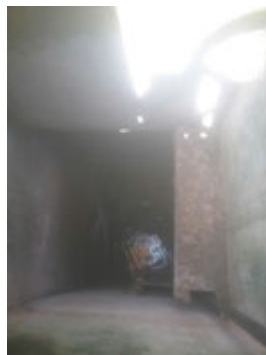
**Imagens(3)**

**Descrição:** Poço de gradeamento

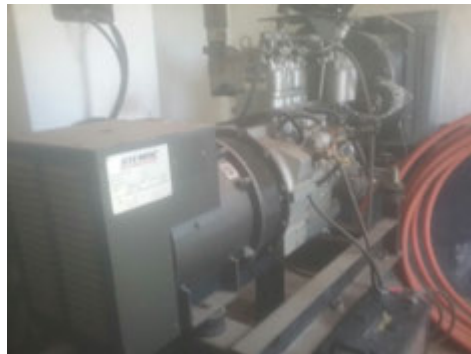
**Imagens(6)**

**Descrição:** Conjunto motogerador

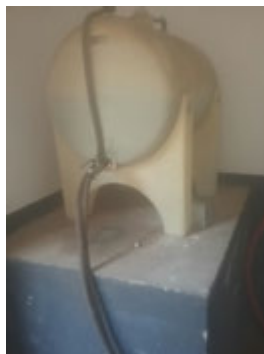
**Imagens(7)**

**Descrição:** Tanque de combustível

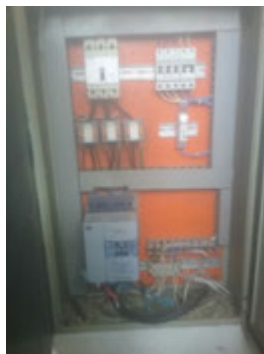
**Imagens(9)**

**Descrição:** Pannel elétrico

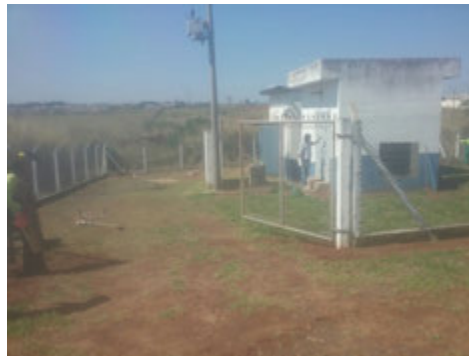
**Imagens(1)**

**Descrição:** Vista geral da área

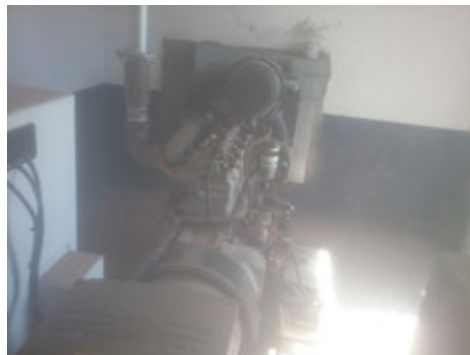
**Imagens(2)**

**Descrição:** Conjunto motogerador

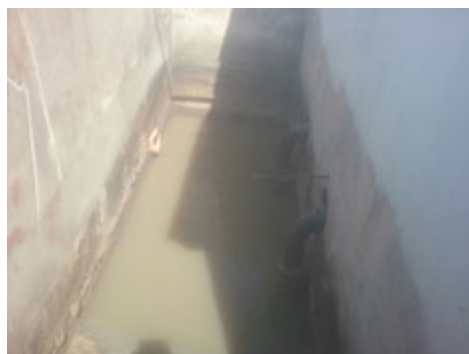
**Imagens(3)**

**Descrição:** Caixa de entrada de esgoto

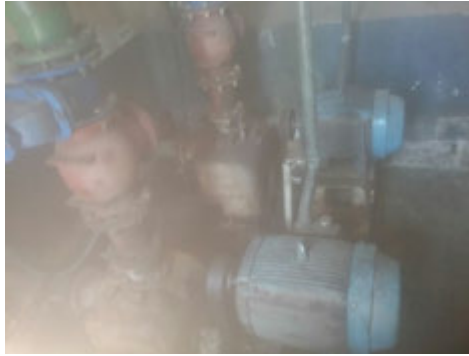
**Imagens(4)**

**Descrição:** Vista do barrilete

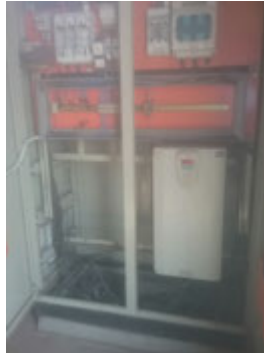
**Imagens(5)**

**Descrição:** Painel elétrico com inversor

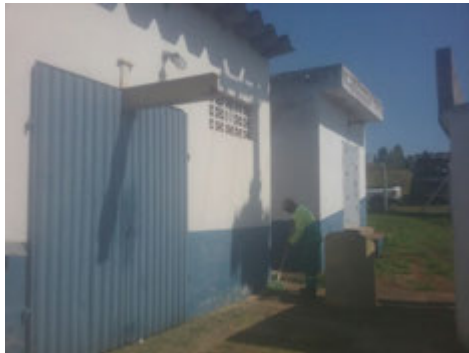
**Descrição:** Vista externa da casa de bombas e abrigo do gerador

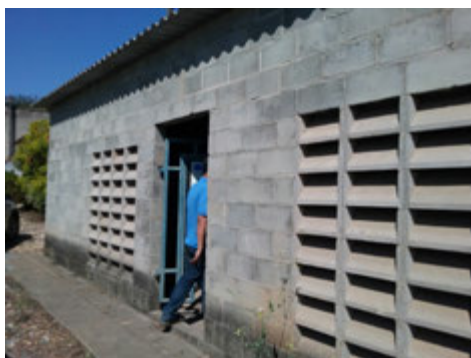
**Descrição:** Aspecto externo da casa de bombas

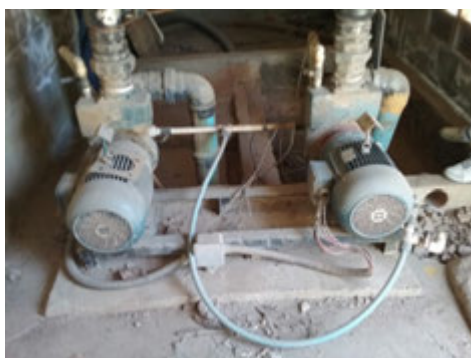
**Descrição:** Conjuntos motobomba

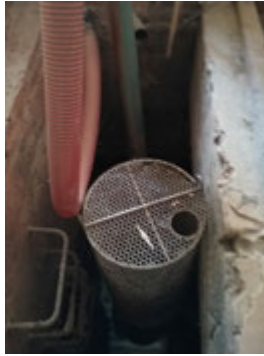
**Descrição:** Gradeamento

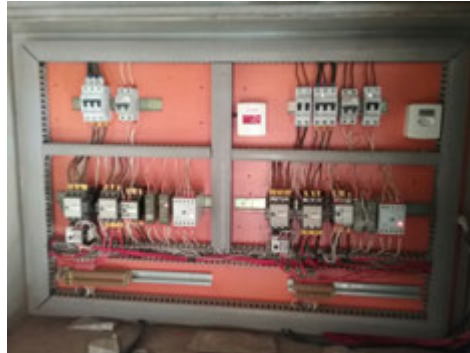
**Descrição:** Pannel elétrico

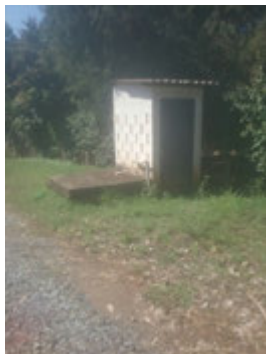
**Descrição:** Vista geral da estação elevatória

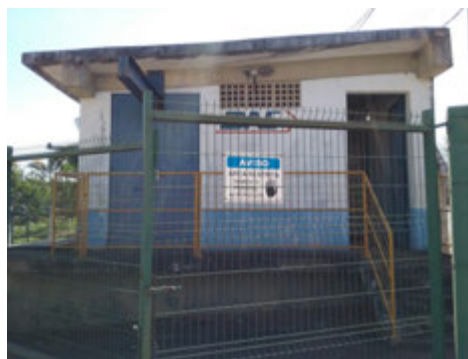
**Descrição:** Vista externa da casa de bombas

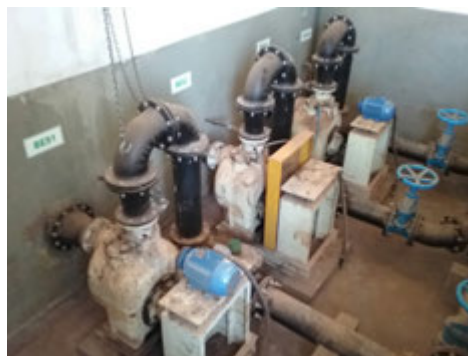
**Descrição:** Conjuntos motobomba

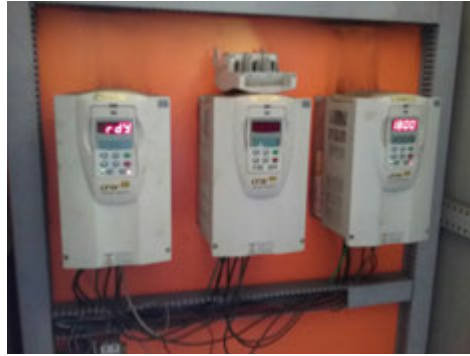
**Descrição:** Pannel elétrico

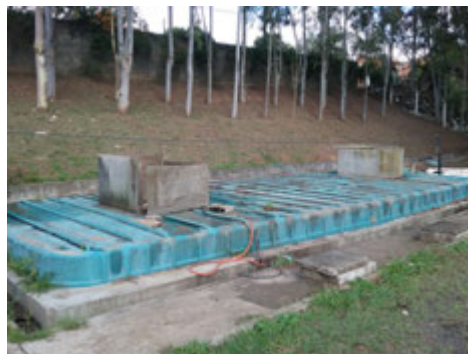
**Descrição(1):** Reator do tipo lodos ativados

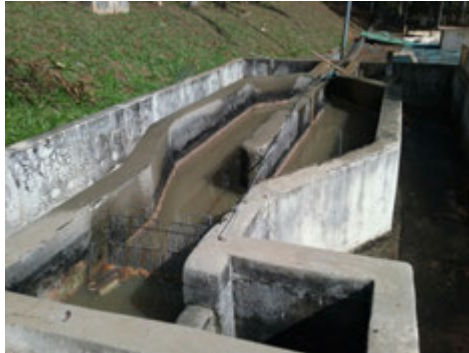
**Descrição(3):** Gradeamento grosso e desarenadores

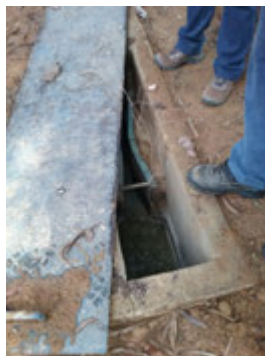
**Descrição(5):** Calha Parshall

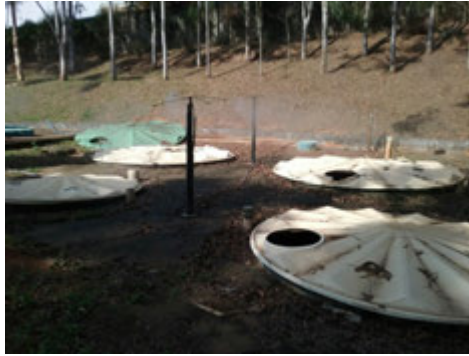
**Descrição(6):** Decantadores

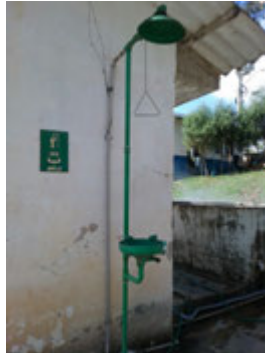
**Descrição(7):** Chuveiro de emergência

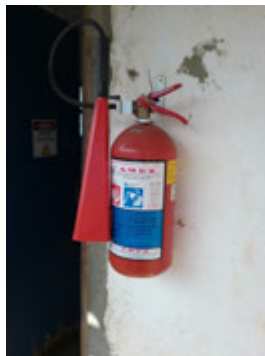
**Descrição(8):** Extintor de incêndio

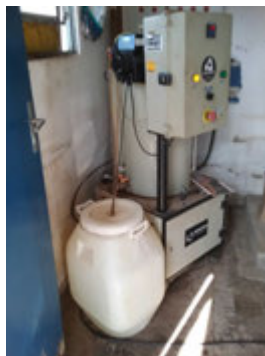
**Descrição(9):** Sistema de controle de odores

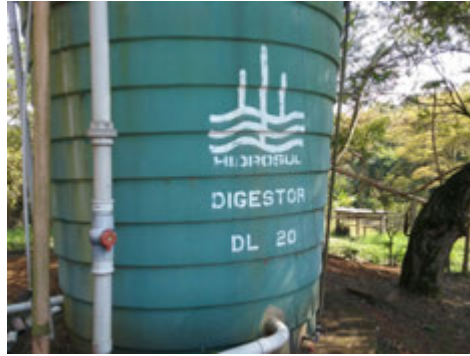
**Descrição(10):** Digestor de lodo inoperante

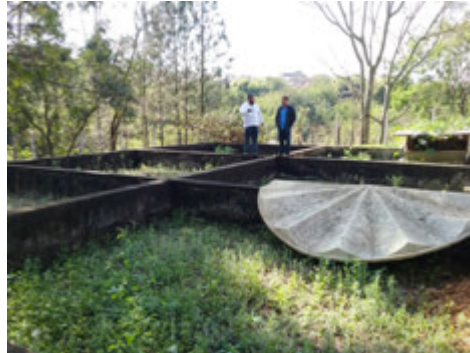
**Descrição(11):** Leito de secagem de lodo desativado

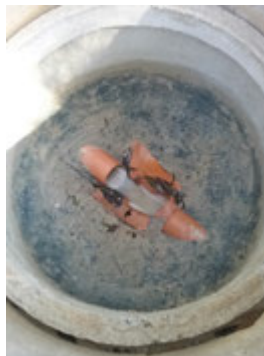
**Descrição(12):** Saída do efluente final

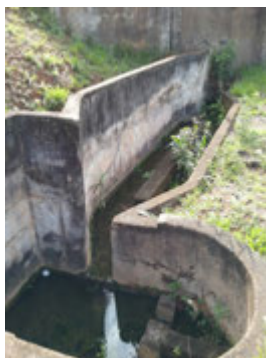
**Descrição(1):** Entrada do esgoto e desarenadores

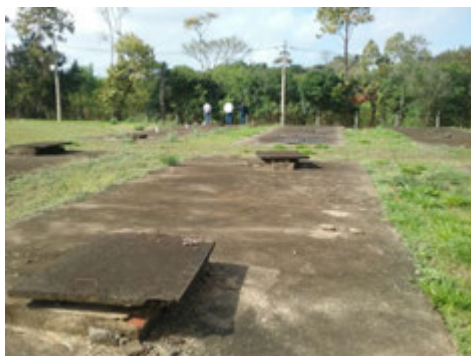
**Descrição(2):** Aspecto geral do sistema
