**RELATÓRIO DE FISCALIZAÇÃO TÉCNICA DOS SISTEMAS DE ÁGUA E  
ESGOTO DO MUNICÍPIO DE  
SÃO PEDRO**

**PRESTADOR: SERVIÇO AUTÔNOMO DE ÁGUA E ESGOTO DE SÃO PEDRO - SAAESP**

**Relatório R6 – Não Conformidades**

**Americana, outubro de 2016**

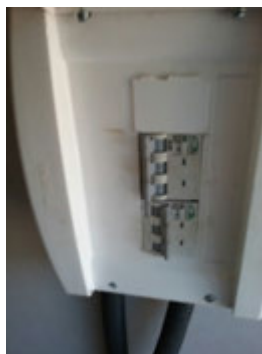
**Imagem(3)**

**Descrição(3):** Painel elétrico de comando dos conjuntos moto-bombas apenas com disjuntores de proteção

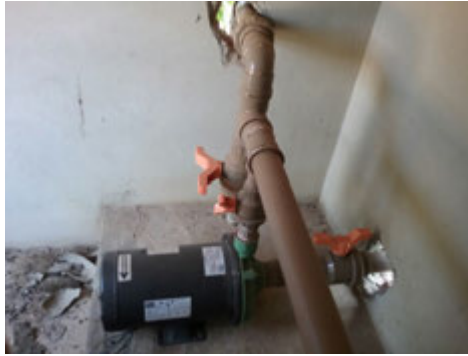
**Imagem(4)**

**Descrição(4):** Detalhes dos registros de manobras das vazões nos barriletes

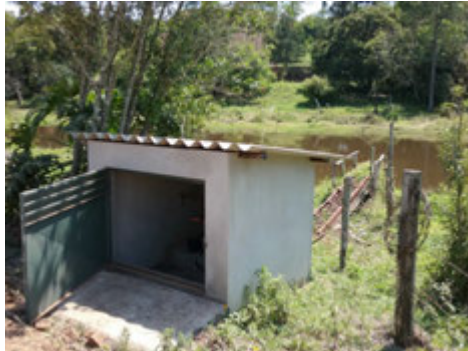
**Imagem(5)**

**Descrição(5):** Vista geral da casa de bombas da captação superficial com os detalhes ao fundos das tubulações de sucção no barramento do Córrego

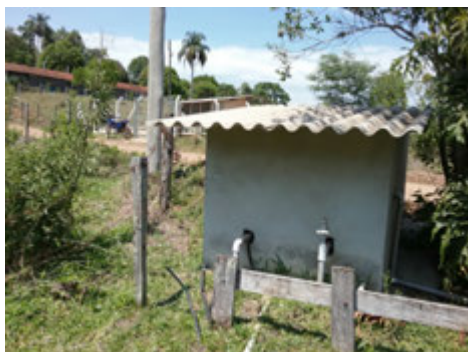
**Imagem(7)**

**Descrição(7):** Vista atrás da casa de bombas e ao fundo, do outro lado da estrada rural, o cercado da ETA

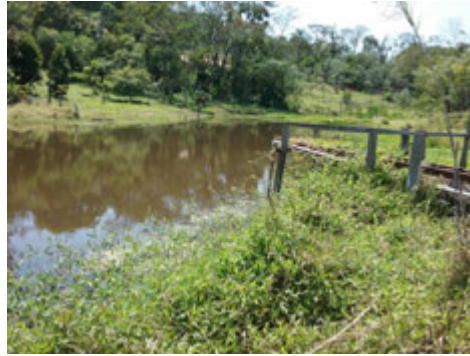
**Imagem(8)**

**Descrição(8):** Detalhe da tomada d'água por sucção aspirada no barramento

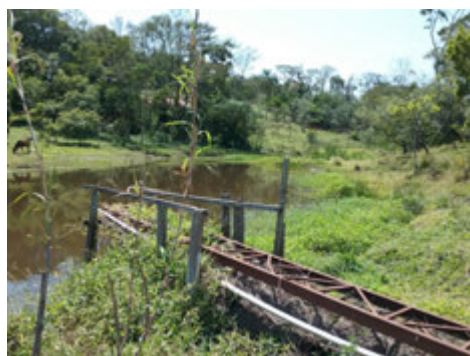
**Imagem(11)**

**Descrição(11):** Outra vista do manancial

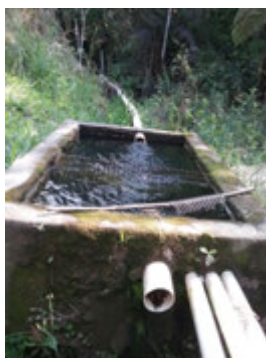
**Imagem(1)**

**Descrição(1):** Canalização de derivação do Córrego Tucunzinho que chega por gravidade a esta caixa de alvenaria com graduação, a qual funciona como uma caixa de passagem e distribuição para dois reservatórios situados sob a cobertura da casa de bombas da EEAB desta captação superficial

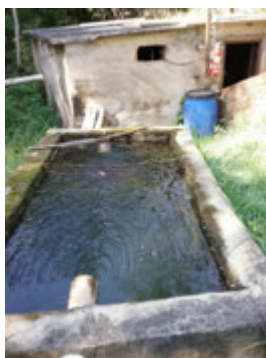
**Imagem(2)**

**Descrição(2):** Vista geral do sistema de captação com a caixa de passagem e a casa de bombas na edificação ao fundo

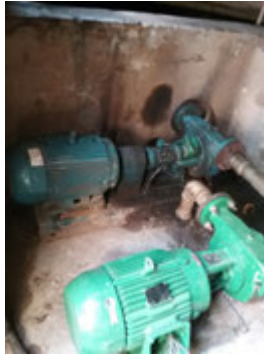
**Imagem(3)**

**Descrição(3):** Conjuntos moto-bombas da elevatória da captação superficial com sucção afogada

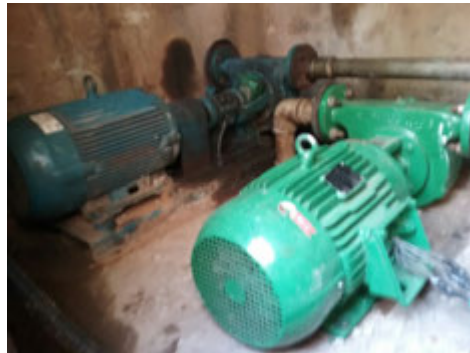
**Imagem(4)**

**Descrição(4):** Detalhes dos conjuntos moto-bombas que trabalham em sucção afogada pelas caixas d'água de reservação de água bruta dentro da edificação desta casa de bombas

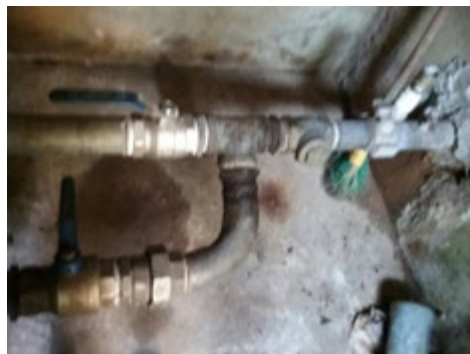
**Imagem(5)**

**Descrição(5):** Barrilete de sucção dos conjuntos moto-bombas

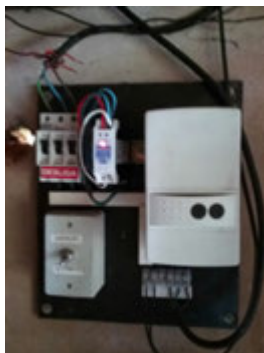
**Imagem(6)**

**Descrição(6):** Painél com chaves gerais e disjuntores da entrada geral de energia elétrica

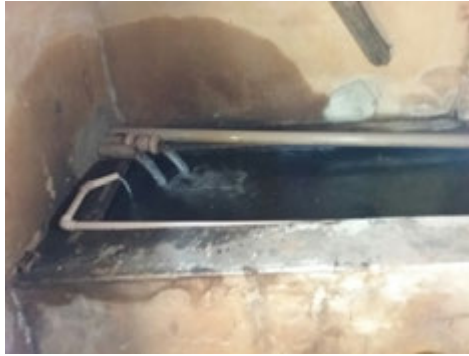
**Imagem(7)**

**Descrição(7):** Entrada de água bruta nos reservatórios dentro da casa de bombas com aplicação de cloro

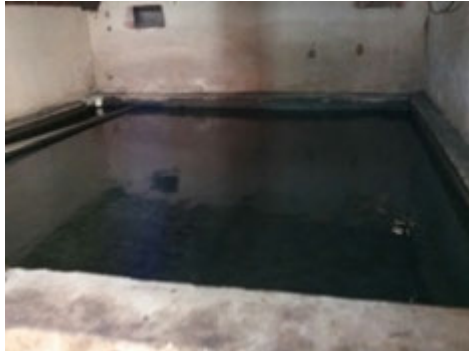
**Imagem(8)**

**Descrição(8):** Vista geral de uma das caixas d'água que alimentam os conjuntos moto-bombas da elevatória da captação

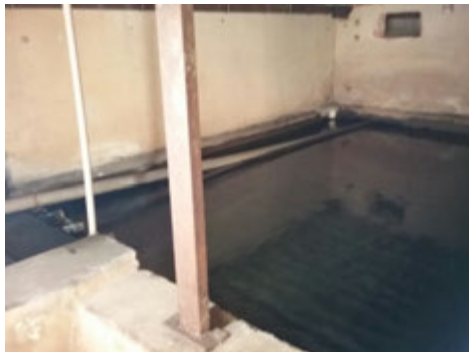
**Imagem(9)**

**Descrição(9):** Detalhe de uma tubulação que passa por um dos reservatórios e atravessa a parede para alimentar diretamente o outro reservatório atrás desta parede

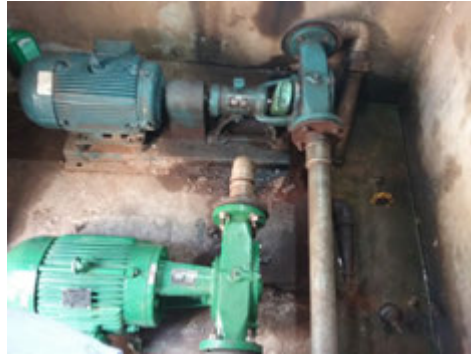
**Imagem(11)**

**Descrição(11):** Outra vista dos conjuntos moto-bombas da EEA - Captação Superficial

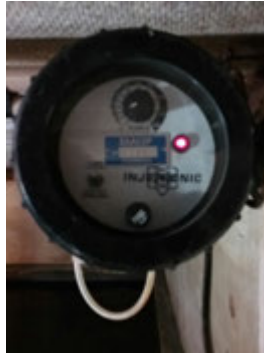
**Imagem(12)**

**Descrição(12):** Bomba dosadora de cloro

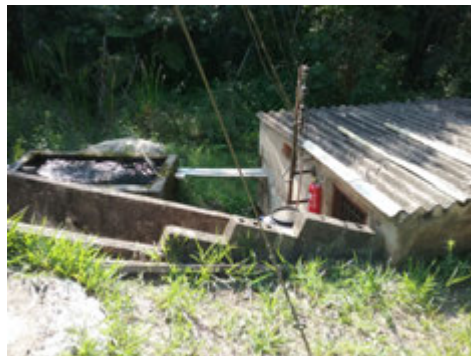
**Imagem(13)**

**Descrição(13):** Vista geral do sistema da captação superficial do Córrego Tucunzinho

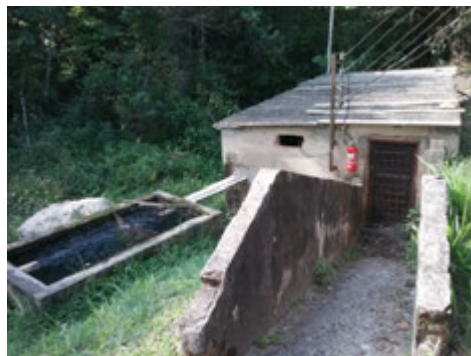
**Imagem(14)**

**Descrição(14):** Vista da rampa de acesso à casa de bombas e a um dos reservatórios de água bruta

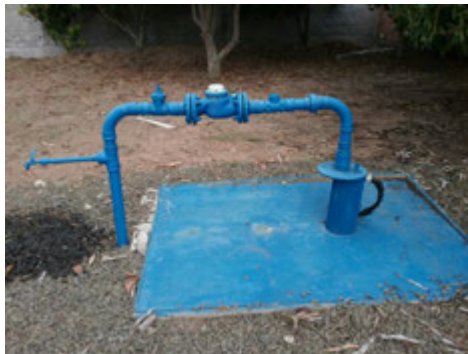
**Imagem(1)**

**Descrição(1):** Poço tubular profundo com todos equipamentos exigíveis pela Portaria DAEE de outorgas

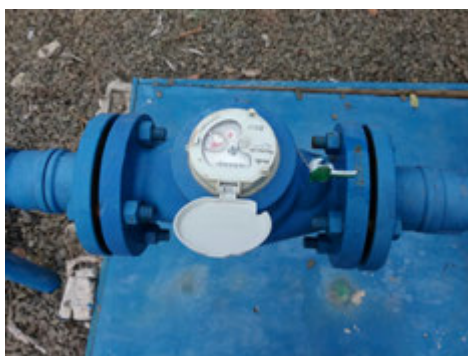
**Imagem(2)**

**Descrição(2):** Macro medidor (hidrômetro)

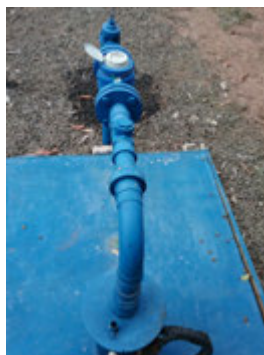
**Imagem(3)**

**Descrição(3):** Detalhe da boca do poço e do cavalete com equipamentos acessórios

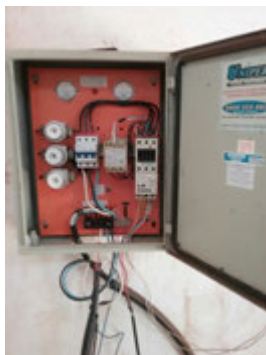
**Imagem(1)**

**Descrição(1):** Painel elétrico de comando do conjunto moto-bomba do poço

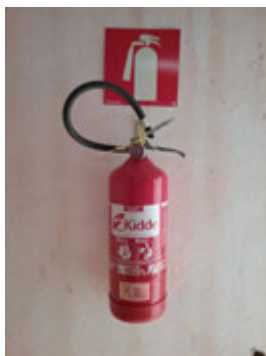
**Imagem(2)**

**Descrição(2):** Extintor de incêndio

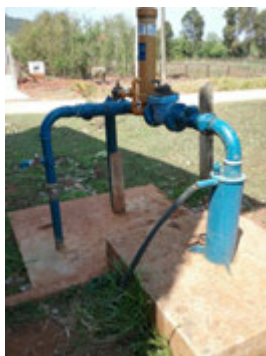
**Imagem(3)**

| NÃO CONFORMIDADES – Sistema de Abastecimento de Água (SAA) | | | | |
|---|---|---|---|---|
| | 2.8 | Ausência de tomada de água para coleta | 180 DIAS | Anexo – p.16 |

**Descrição(3):** Dosadora de cloro com pastilhas no cavalete da tubulação de saída da boca do poço. Torneira para amostragem e análise da água bruta instalado em local incorreto no cavalete, ou seja, após a dosagem de cloro.

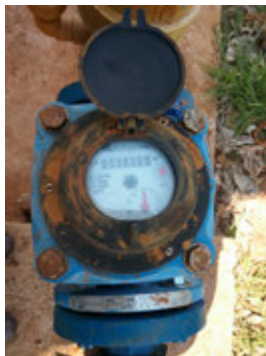
**Imagem(4)**

**Descrição(4):** Macro medidor (hidrômetro)

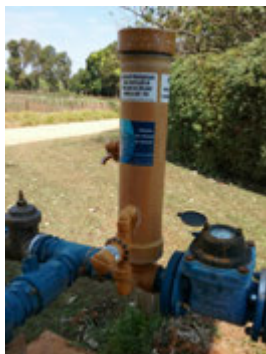
**Imagem(5)**

**Descrição(5):** Detalhes do cavalete da saída do poço com os equipamentos

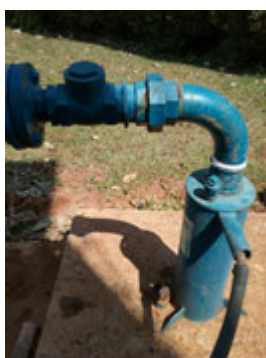
**Imagem(6)**

**Descrição(6):** Válvula de retenção e tubo para medição de nível

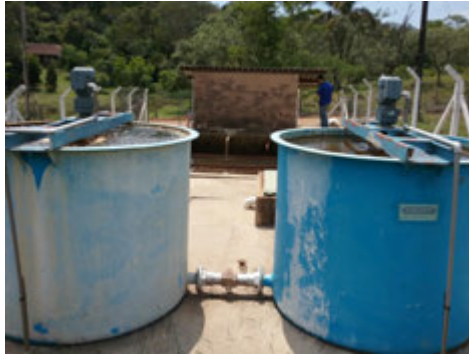
**Imagem(5)**

**Descrição(5):** Detalhes dos motores de acionamento dos misturadores mecanizados

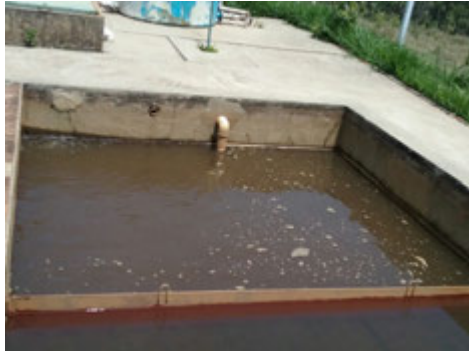
**Imagem(6)**

**Descrição(6):** Vista do decantador

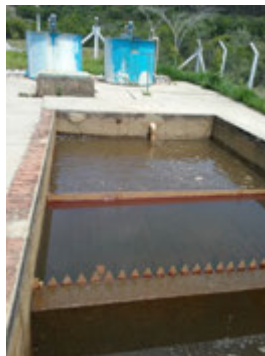
**Imagem(7)**

**Descrição(7):** Vista completa do decantador com o vertedouro e tanque receptor e de sucção da água tratada pela EEAT justaposta à ETA para recalque ao Reservatório da Serra, porém esta água ainda passará por um filtro (equipamento) antes da reservação

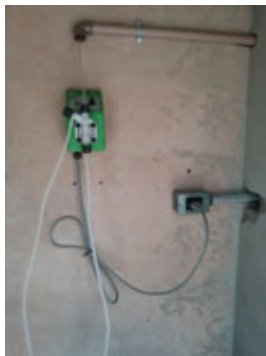
**Imagem(13)**

**Descrição(13):** Bomba dosadora de produtos químicos no tratamento de água

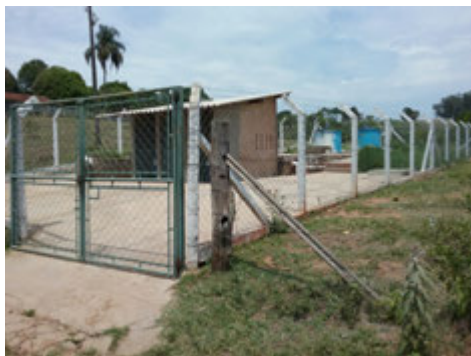
**Imagem(14)**

**Descrição(14):** Local da ETA totalmente cercado

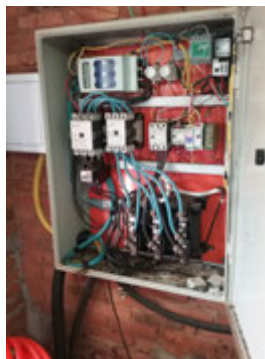
**Imagem(1)**

**Descrição(1):** Painel elétrico de comando dos conjuntos moto-bombas apenas com proteção simples de chave seccionadora

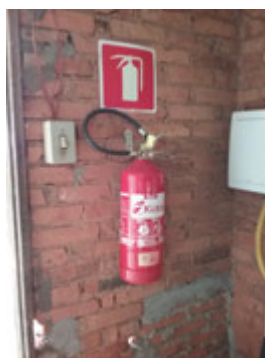
**Imagem(2)**

**Descrição(2):** Extintor de incêndio novo

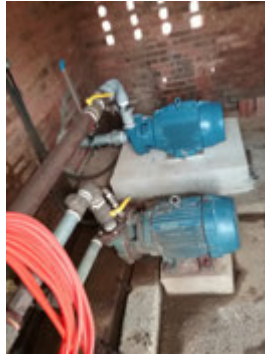
**Imagem(3)**

**Descrição(3):** Conjuntos moto-bombas e barriletes de sucção e de recalque com registros e válvulas de manobras das vazões

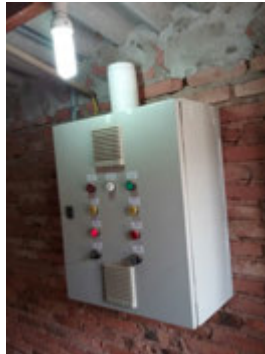
**Imagem(4)**

**Descrição(4):** Painel elétrico de comando dos motores dos floculadores e das bombas dosadoras de barrilha, cloro e PAC

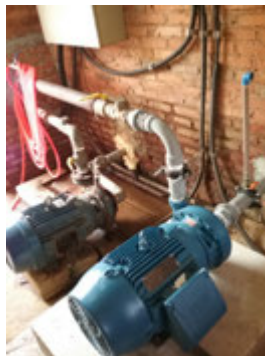
**Imagem(5)**

**Descrição(5):** Conjuntos moto-bombas e ao fundo o painel de comando elétrico

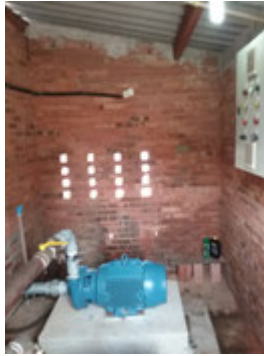
**Imagem(7)**

**Descrição(7):** Vista geral da casa de bombas e do novo conjunto moto-bomba

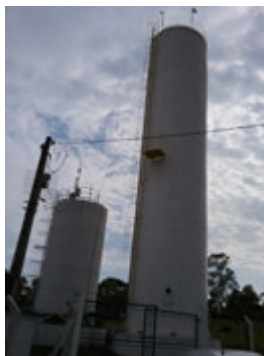
**Imagem(1)**

**Descrição(1):** Vista geral dos dois reservatórios Bela São Pedro, sendo que o menor está desativado

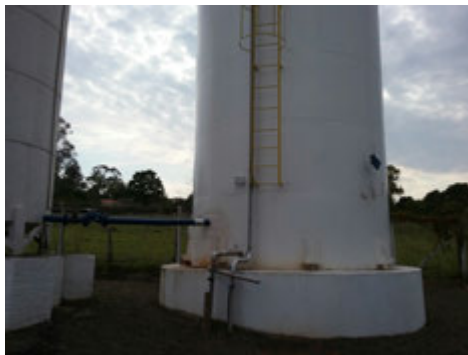
**Imagem(2)**

**Descrição(2):** Base dos reservatórios, o da direita na foto o que está em funcionamento

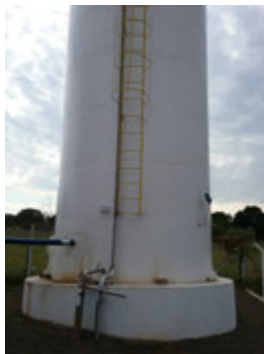
**Imagem(3)**

**Descrição(3):** Detalhes das tubulações de alimentação e de saída para a distribuição além da tubulação de interligação dos reservatórios

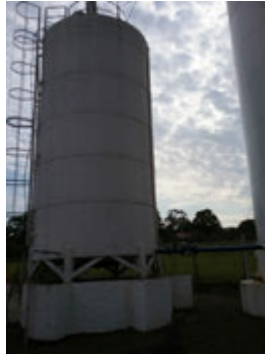
**Imagem(4)**

**Descrição(4):** Antigo reservatório desativado

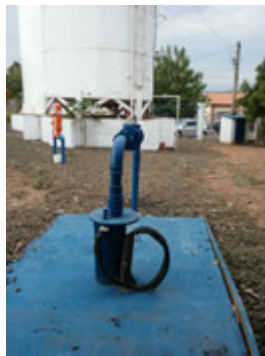
**Imagem(6)**

**Descrição(6):** Outra vista geral do sistema de abastecimento de água do bairro Bela São Pedro

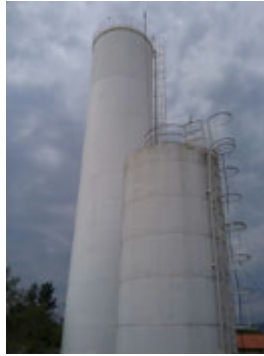
**Imagem(8)**

**Descrição(8):** Detalhes da escada de acesso à cobertura do Reservatório maior em funcionamento provida de guarda-corpos, inclusive na cobertura

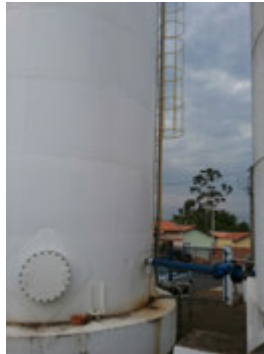
**Imagem(9)**

**Descrição(9):** Base do Reservatório maior e de sua tampa de inspeção

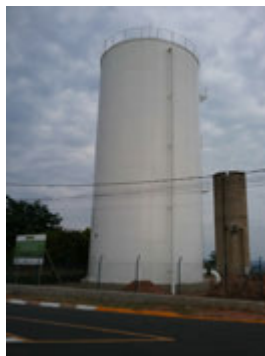
**Imagem(1)**

**Descrição(1):** Vista geral dos dois reservatórios, o metálico novo na frente ainda não interligado a rede e atrás o antigo de concreto em funcionamento

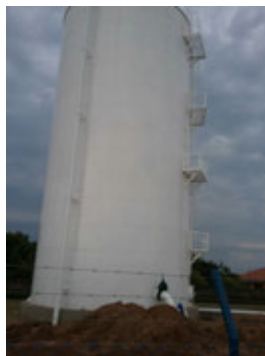
**Imagem(2)**

**Descrição(2):** Reservatório metálico novo ainda não funcionando

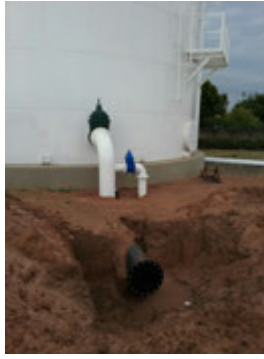
**Imagem(4)**

**Descrição(4):** Outros detalhes das tubulações e da base do novo reservatório

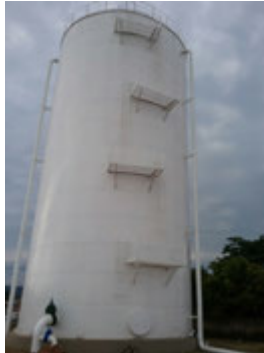
**Imagem(5)**

**Descrição(5):** Escadas e plataformas intermediárias com guarda-corpos

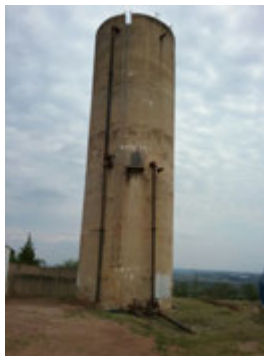
**Imagem(6)**

**Descrição(6):** Vista geral do antigo reservatório de concreto que está em funcionamento

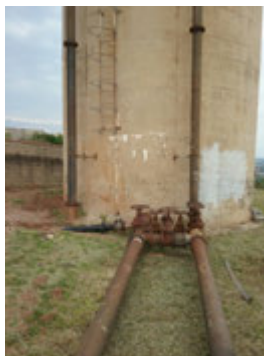
**Imagem(7)**

**Descrição(7):** Detalhes dos barriletes de distribuição, extravasor e escada metálica de acesso à cobertura do Reservatório

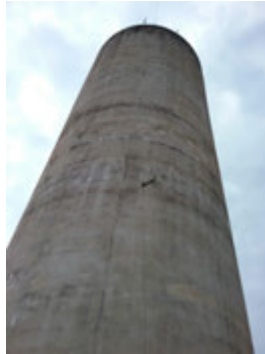
**Imagem(09)**

**Descrição(09):** Vista geral de outro ângulo de visão

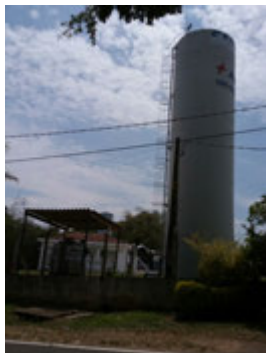
**Imagem(1)**

**Descrição(1):** Vista geral do Reservatório com a escada com guarda- corpo

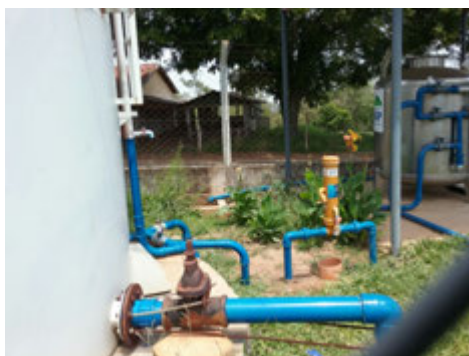
**Imagem(2)**

**Descrição(2):** Base do Reservatório com as tubulações de alimentação e de saída para a distribuição, colorador de pastilhas e ao fundo o filtro de areia com carvão ativado.

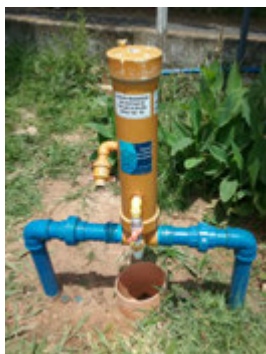
**Imagem(3)**

**Descrição(3):** Detalhe do clorador de pastilhas antes do Reservatório de distribuição

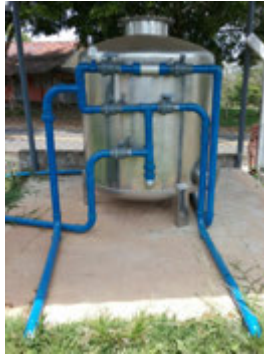
**Imagem(4)**

**Descrição(4):** Filtro compacto metálico de areia e carvão ativado  
**Imagem(5)**

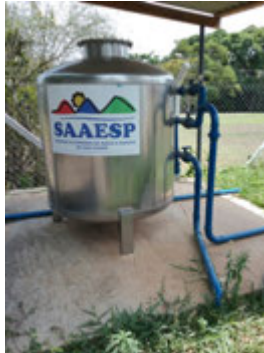
**Descrição(5):** Outra vista do filtro de areia  
**Imagem(6)**

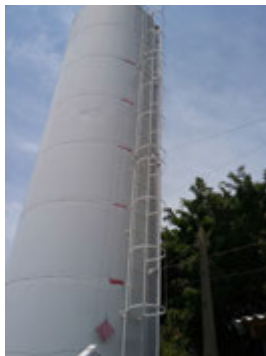
**Imagem(8)**

**Descrição(8):** Medidor de nível e escada de acesso à cobertura do Reservatório

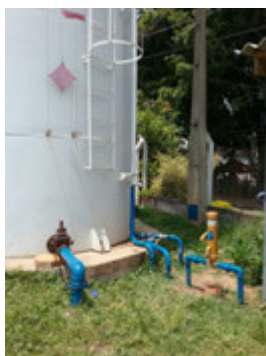
**Imagem(9)**

**Descrição(9):** Outra vista da base do Reservatório

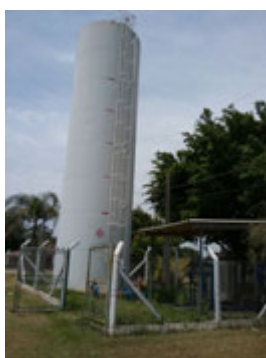
**Imagem(10)**

**Descrição(10):** Local do Reservatório da Serra totalmente cercado

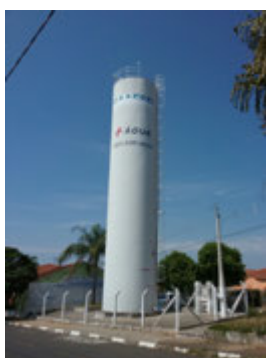
**Imagem(1)**

**Descrição(1):** Vista geral do Reservatório

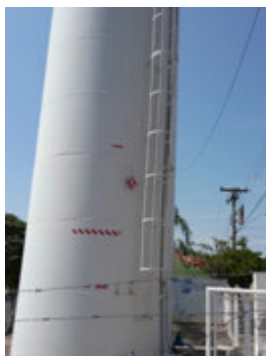
**Imagem(3)**

**Descrição(3):** Medidor de nível visual

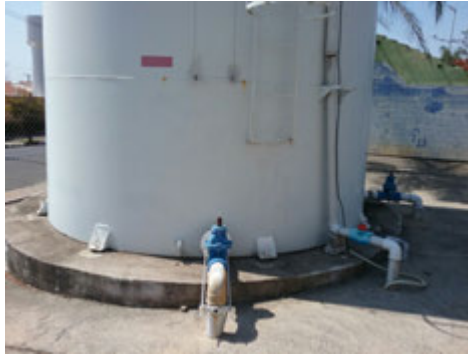
**Imagem(4)**

**Descrição(4):** Base do Reservatório com as tubulações de alimentação e de saída para a distribuição

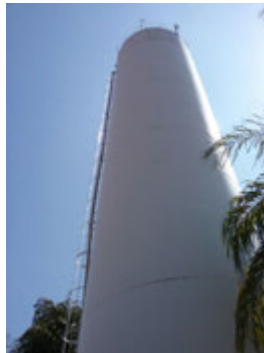
**Imagem(5)**

**Descrição(5):** Detalhes da escada de acesso à cobertura

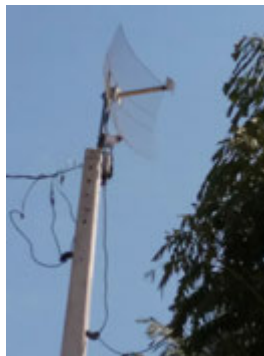
**Imagem(6)**

**Descrição(6):** Câmara para a visualização do medidor de nível pela Internet, na Sede do SAAESP

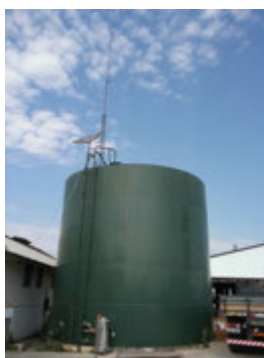
**Imagem(1)**

**Descrição(1):** Vista geral do Reservatório com filtro de areia e pára-raios

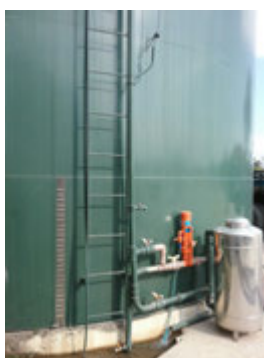
**Imagem(2)**

**Descrição(2):** Vista geral da base do Reservatório com alguns equipamentos

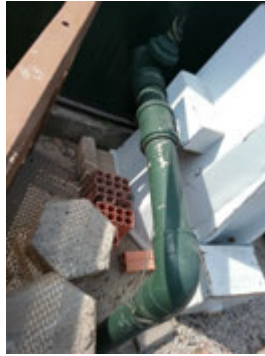
**Imagem(4)**

**Descrição(4):** Tubulação de saída para a distribuição do bairro Santa Rosa

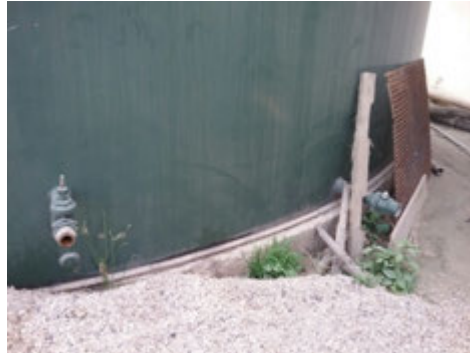
**Imagem(5)**

**Descrição(5):** Tubo com registro de saída alternativa para uso em engate rápido e abastecimento de caminhões pipa

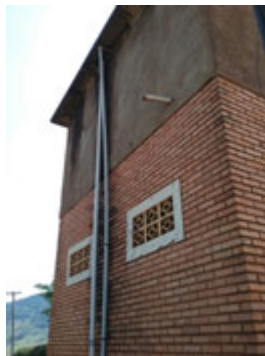
**Imagem(1)**

**Descrição(1):** Alvenaria de tijolos a vista da base do Reservatório retangular em concreto armado. Detalhes das tubulações de alimentação e extravasor

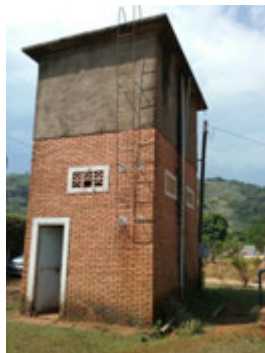
**Imagem(2)**

**Descrição(2):** Portão de acesso ao almoxarifado e abrigo do painel elétrico de comando dos conjuntos moto-bombas do poço tubular profundo situado ao lado e também do extintor de incêndio. Detalhe da escada de acesso à cobertura do Reservatório desprovida de guarda-corpos e em local totalmente desprovido de cercas.

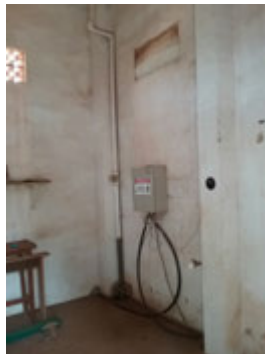
**Imagem(3)**

**Descrição(3):** Barrilete da tubulação de saída para a distribuição

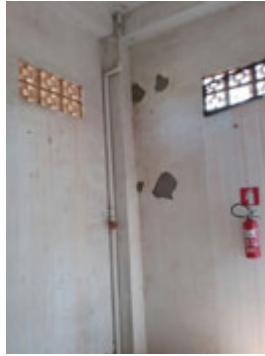
**Imagem(4)**

**Descrição(4):** Tubulação de saída para a distribuição

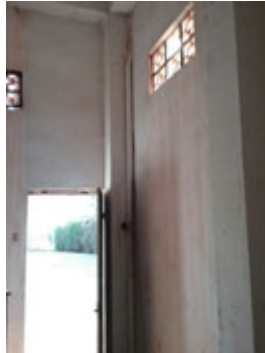
**Imagem(5)**

**Descrição(5):** Outras tubulações, talvez de descarga de fundo

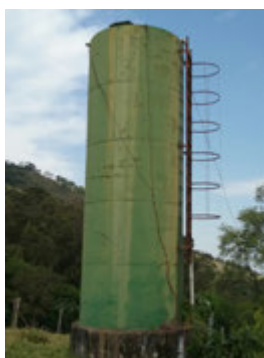
**Imagem(1)**

**Descrição(1):** Vista geral do Reservatório, escada de acesso à cobertura, tubulações de alimentação e extravasor

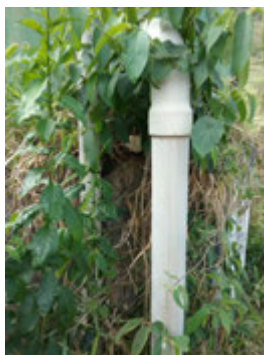
**Imagem(3)**

**Descrição(3):** Tubulação de saída para a distribuição

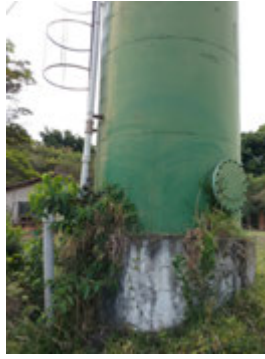
**Imagem(4)**

**Descrição(4):** Tampa de inspeção e base de alvenaria
