RELATÓRIO DE FISCALIZAÇÃO TÉCNICA DOS SISTEMAS DE ÁGUA E 1
ESGOTO DO MUNICÍPIO DE
SOROCABA

PRESTADOR: SERVIÇO AUTÔNOMO DE ÁGUA E ESGOTO – SAAE SOROCABA

**Relatório R6 – Continuação do Diagnóstico e Verificação de Não
Conformidades**

Americana, agosto de 2019

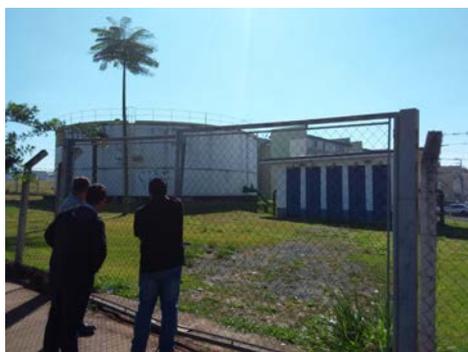
Imagem(1)

Descrição(1): Vista geral da entrada. Não há identificação.

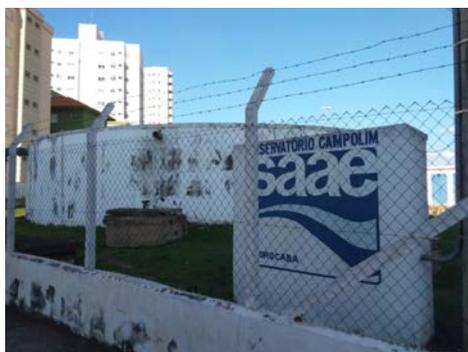
Imagem(1)

Descrição(1): Identificação da área.

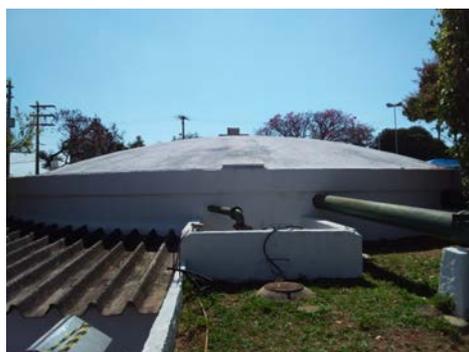
Imagem(2)

Descrição(2): Vista geral do reservatório.

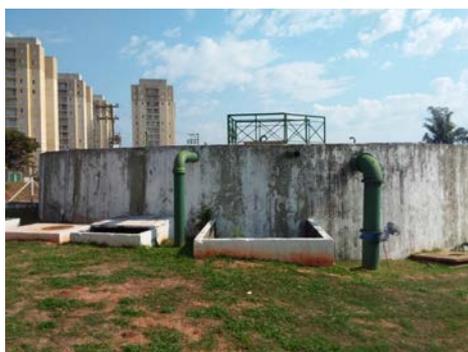
Imagem(2)

Descrição(2): Detalhe da entrada de água, extravasor e guarda-corpo na laje.

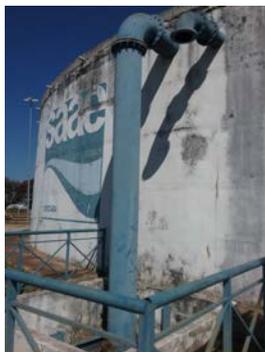
Imagem(2)

Descrição(2): Detalhe do extravasor e tubulação de entrada.

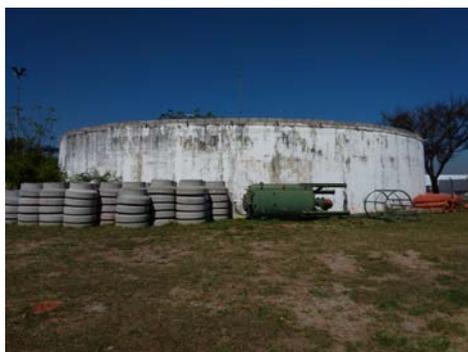
Imagem(2)

Descrição(2): Depósito de materiais em torno do reservatório.

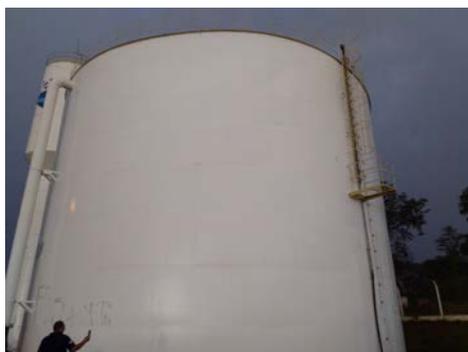
Imagem(2)

Descrição(2): Detalhe da escada de acesso.

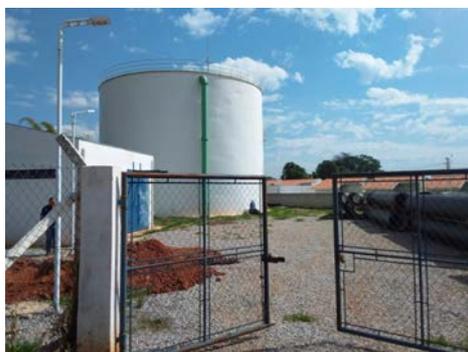
Imagem(1)

Descrição(1): Entrada do reservatório. Não há identificação da área.

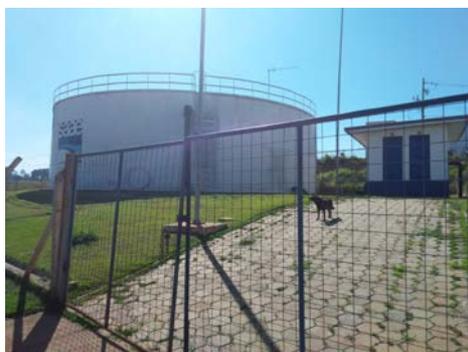
Imagem(1)

Descrição(1): Vista geral do reservatório.

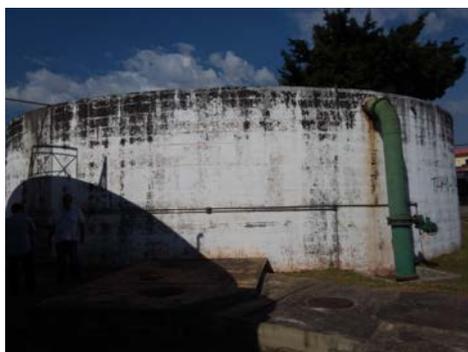
Imagem(1)

Descrição(1): Vista geral do reservatório.

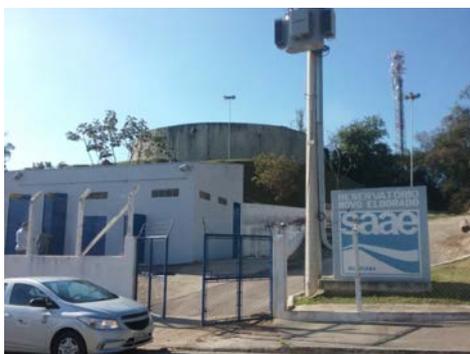
Imagem(1)

Descrição(1): Vista geral da entrada com identificação do local.

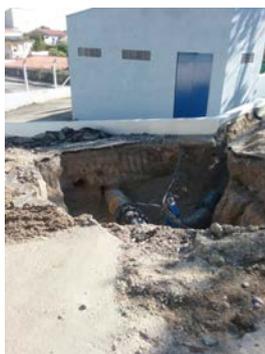
Imagem(2)

Descrição(2): Instalação de macromedição.

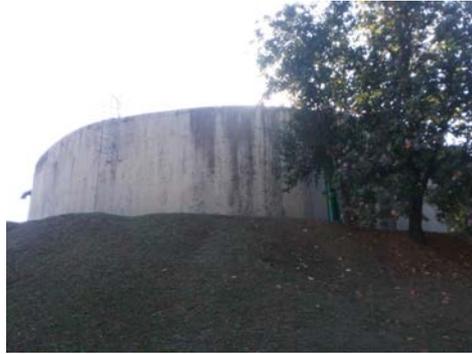
Imagem(3)

Descrição(3): Vista do reservatório.

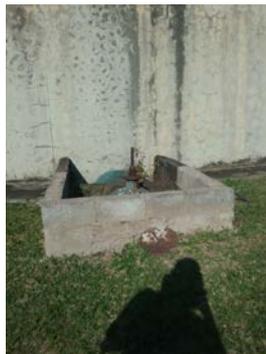
Imagem(5)

Descrição(5): Detalhe da descarga.

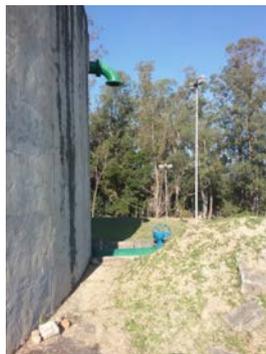
Imagem(6)

Descrição(6): Extravasor e saída.

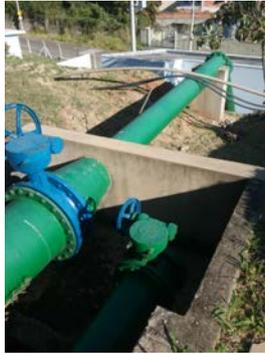
Imagem(7)

Descrição(7): Tubulação de saída do reservatório.

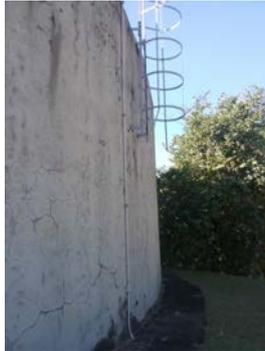
Imagem(8)

Descrição(8): Escada de acesso a cobertura.

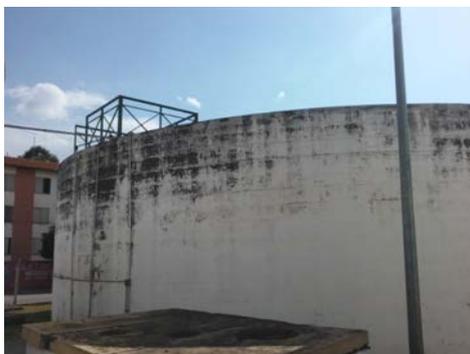
Imagem(1)

Descrição(1): Detalhe do guarda-corpo na cobertura do reservatório.

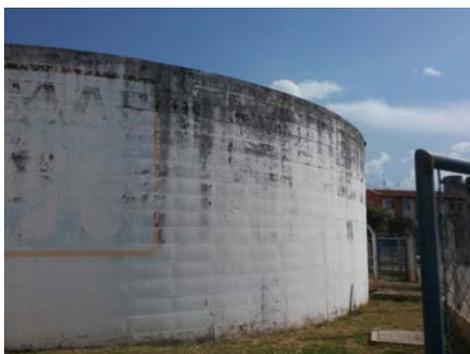
Imagem(2)

Descrição(2): Vista geral do reservatório.

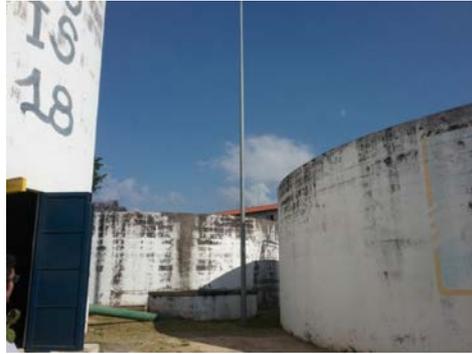
Imagem(3)

Descrição(3): Vista geral do reservatório.

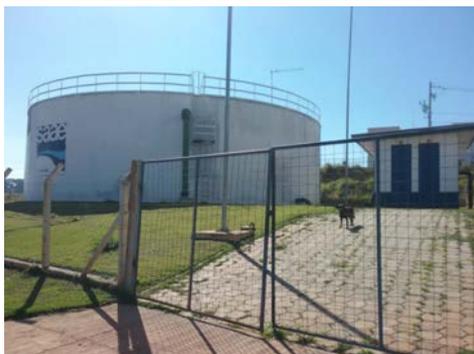
Imagens(1)

Vista geral da EEA e reservatório.

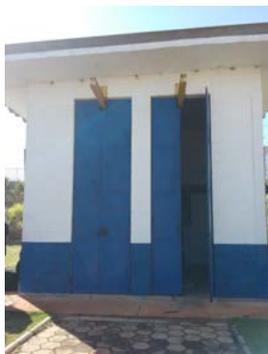
Imagens(2)

Entrada da EEA.

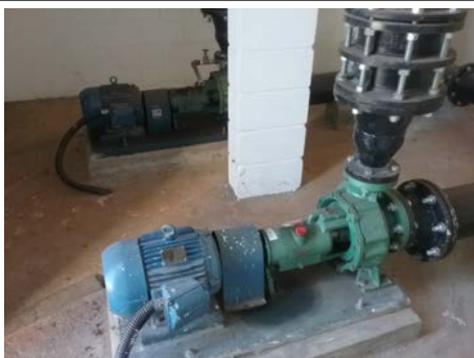
Imagens(3)

Conjuntos motor-bomba.

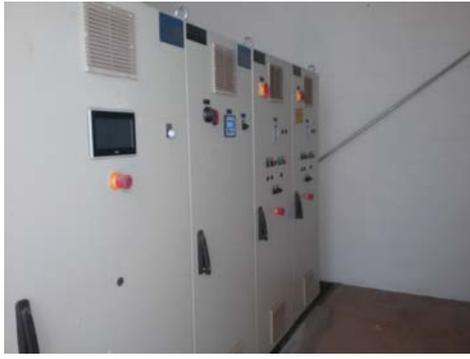
Imagens(4)

Painéis elétricos.

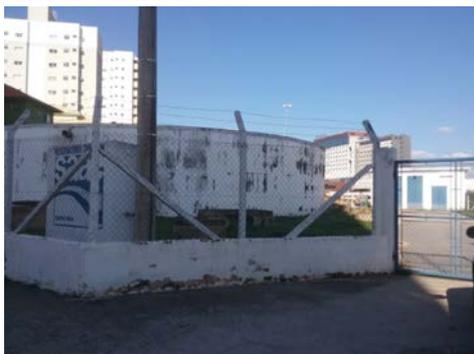
Imagens(1)

Vista geral da EEA e reservatório.

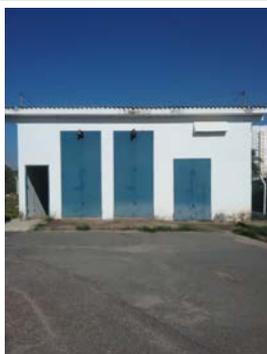
Imagens(2)

Entrada da EEA.

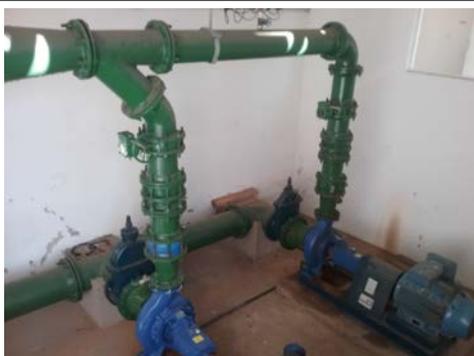
Imagens(3)

Conjuntos motor-bomba.

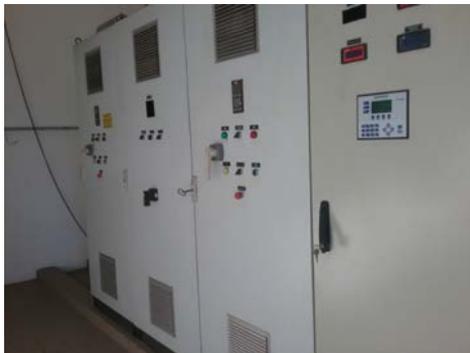
Imagens(5)

Painéis elétricos.

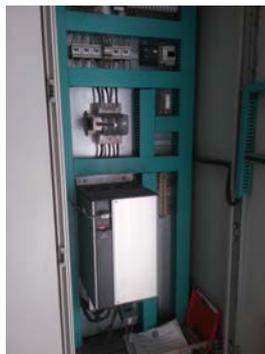
Imagens(6)

Detalhe do painel elétrico.

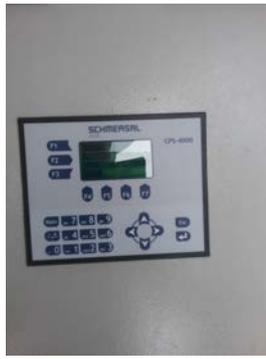
Imagens(7)

Visor do medidor de vazão.

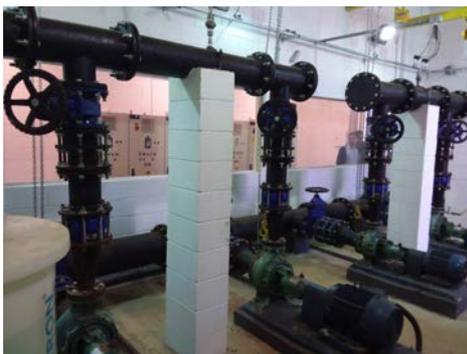
Imagens(1)

Conjuntos motor-bomba.

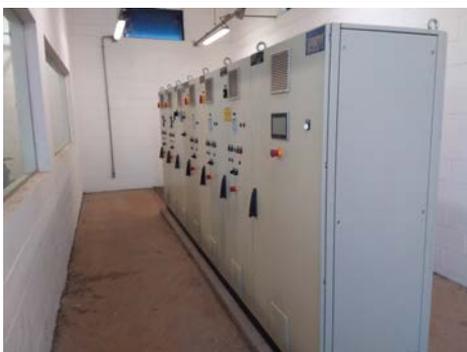
Imagens(2)

Painéis elétricos.

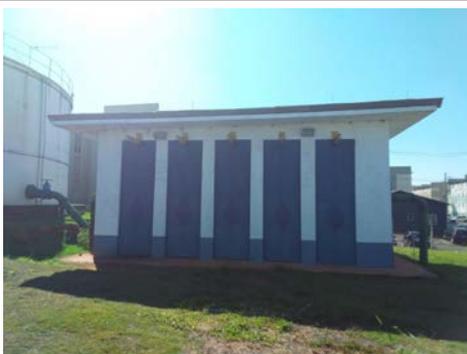
Imagens(3)

Vista geral da EEA.

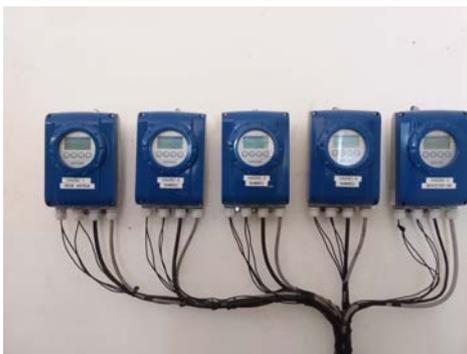
Imagens(1)

Visor dos medidores de vazão

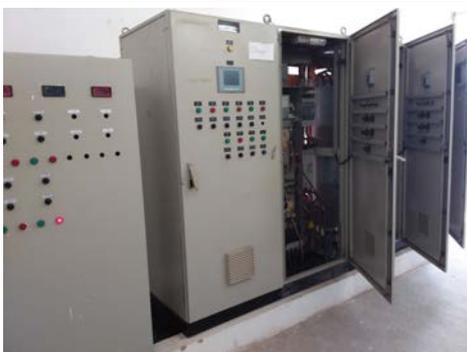
Imagens(2)

Painéis de controle e operação.

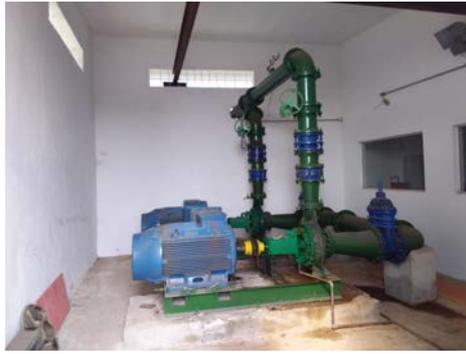
Imagens(4)

Conjuntos motor-bomba.

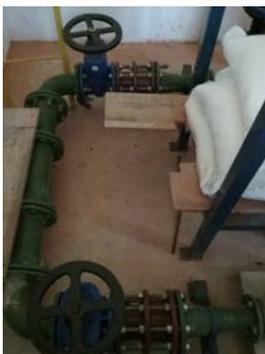
Imagens(1)

Barrilete das bombas

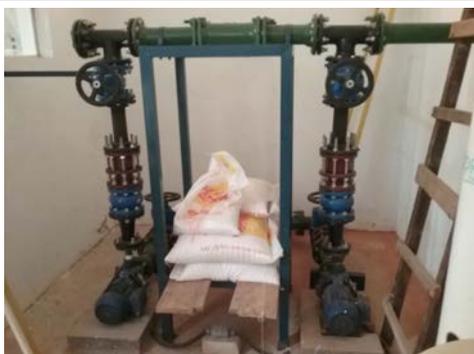
Imagens(2)

Conjuntos moto-bomba

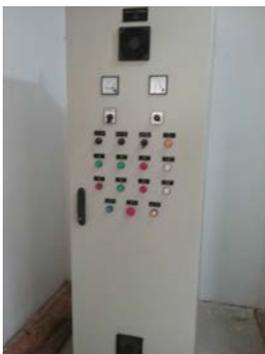
Imagens(3)

Painel elétrico.

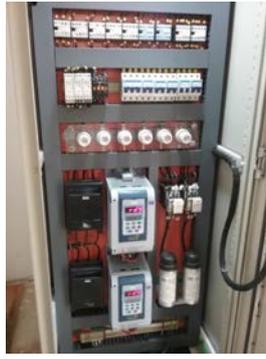
Imagens(4)

Detalhe do painel elétrico.

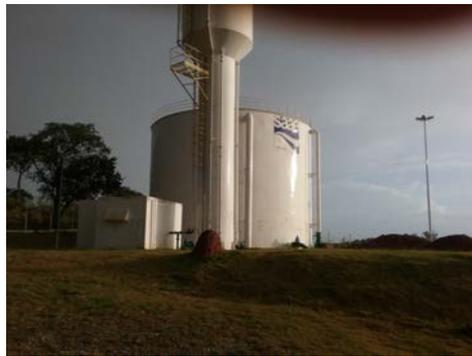
Imagens(5)**Imagem**

Vista geral da EEA e reservatórios.

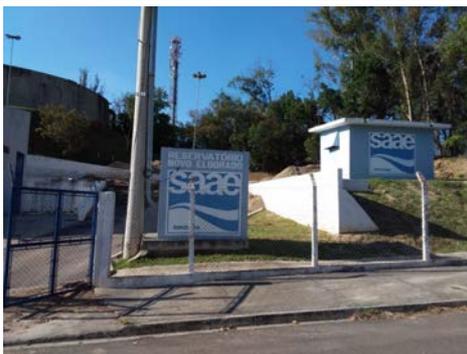
Imagens(1)

Identificação da área.

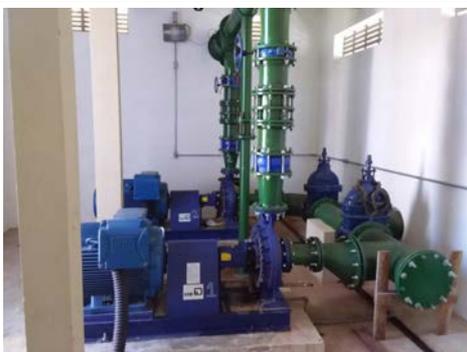
Imagens(2)

Conjuntos motor-bomba.

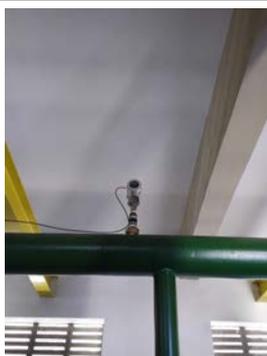
Imagens(3)

Acompanhamento de vazão.

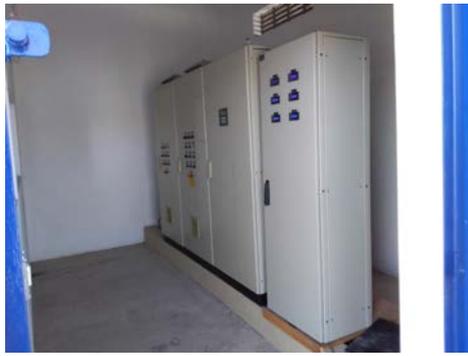
Imagens(4)

Painéis elétricos.

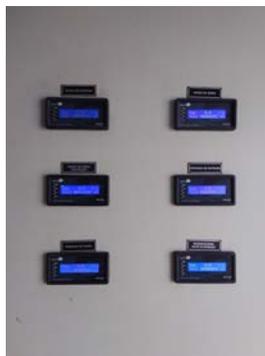
Imagens(5)**Imagem**

Acompanhamento de vazões.

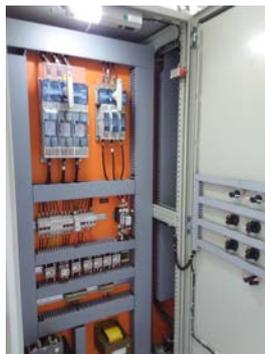
Imagens(6)**Imagem**

Detalhe do painel elétrico.

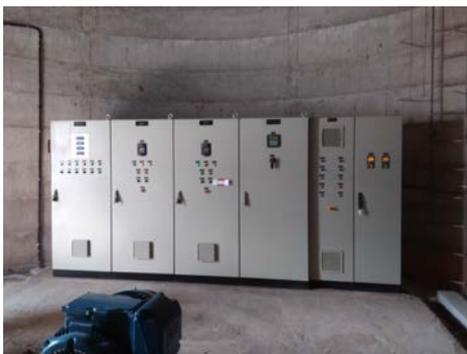
Imagens(1)

Painéis elétricos.

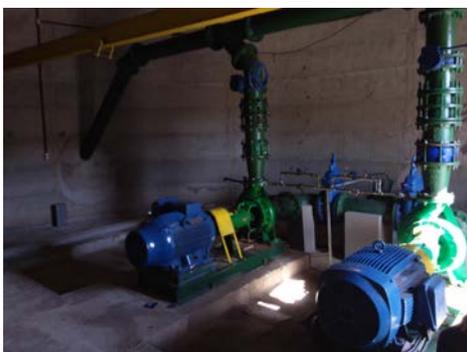
Imagens(2)

Conjuntos motor-bomba.

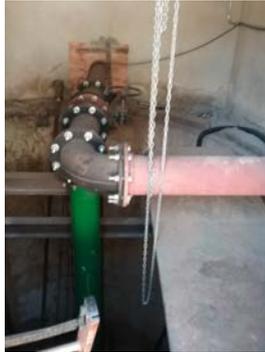
Imagens(1)

Barrilete da elevatória

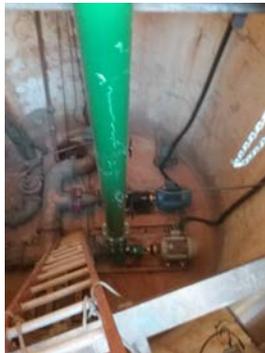
Imagens(2)

Escada improvisada para acesso aos conjuntos motor-bomba.

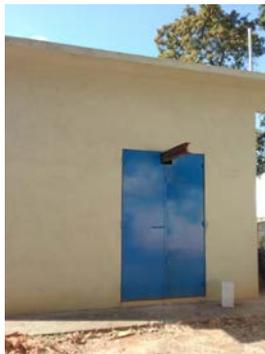
Imagens(3)

Casa de bombas.

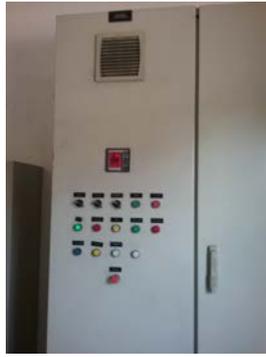
Imagens(4)

Painel de comando e operação.

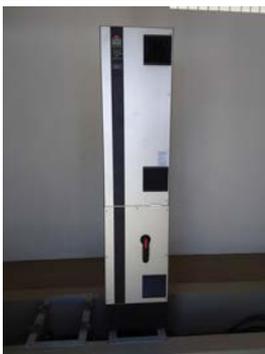
Imagens(1)

Painel de controle e operação.

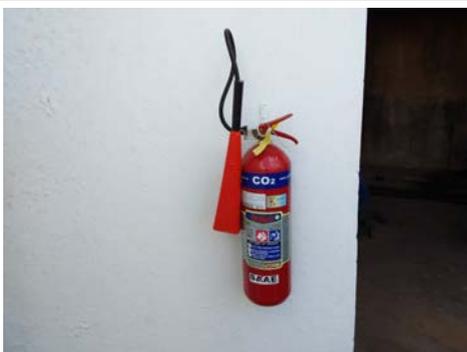
Imagens(2)

Extintor de incêndio na casa de bombas.

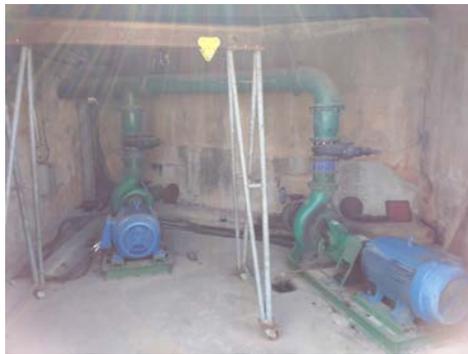
Imagens(5)**Imagem**

Conjuntos moto-bomba.

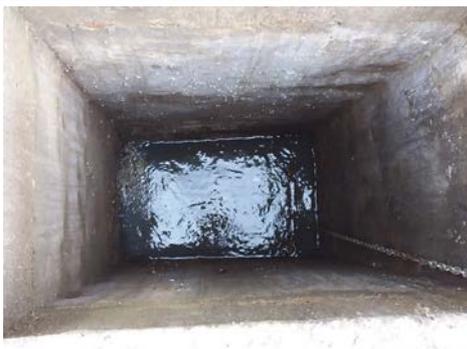
Imagens(1)

Poço de gradeamento.

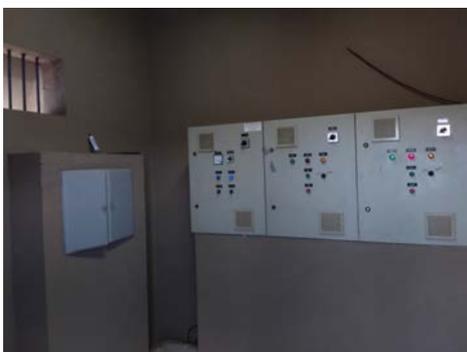
Imagens(2)

Painéis elétricos.

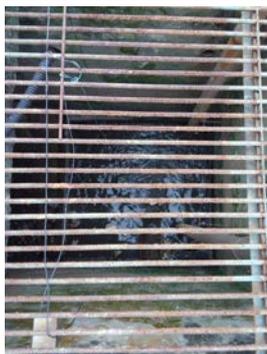
Imagens(3)

Poço de sucção.

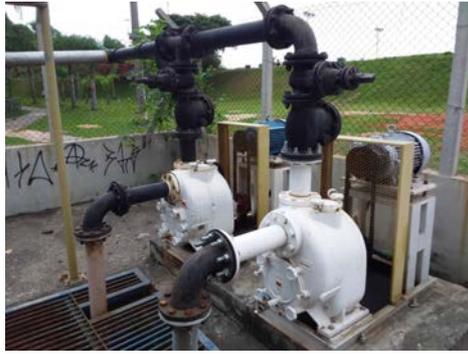
Imagens(4)

Conjuntos de recalque.

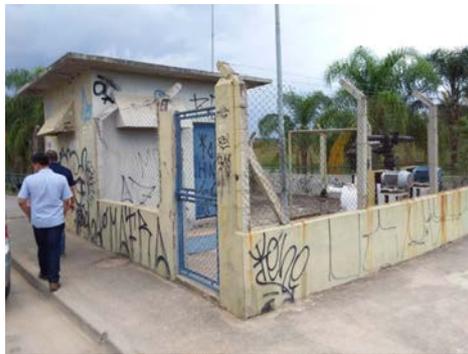
Imagens(5)**Imagem**

Vista geral da EEE.

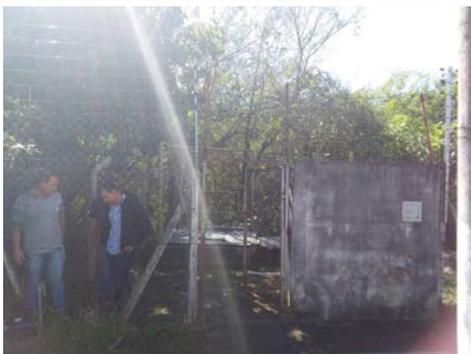
Imagens(1)

Entrada da EEE.

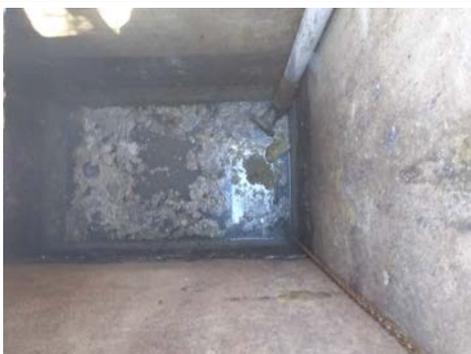
Imagens(2)

Poço de gradeamento.

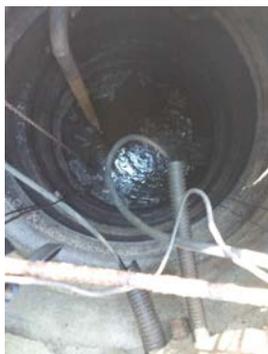
Imagens(3)

Poço de sucção.

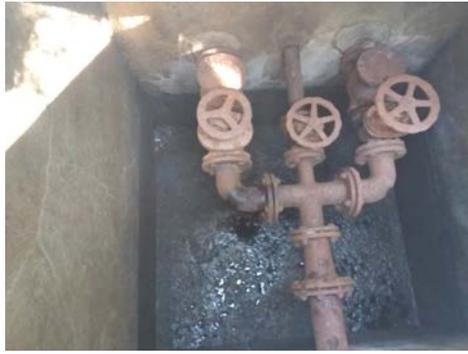
Imagens(4)

Detalhe do barrilete.

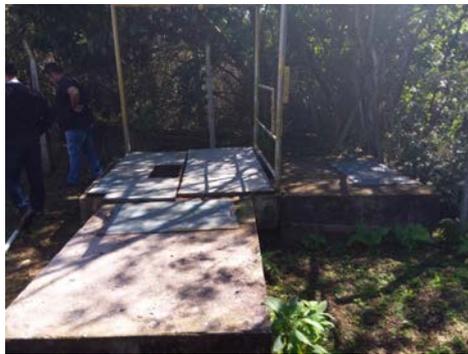
Imagens(5)**Imagem**

Vista geral da EEE.

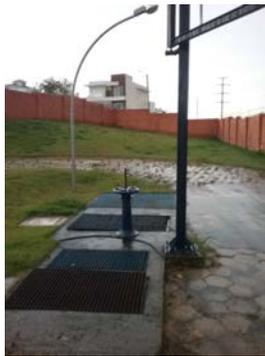
Imagens(1)

Vista geral da EEE.

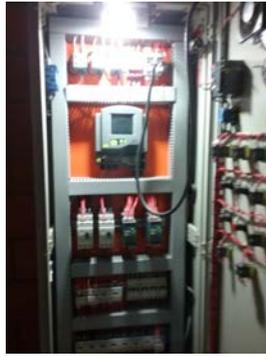
Imagens(4)

Detalhe do painel elétrico.

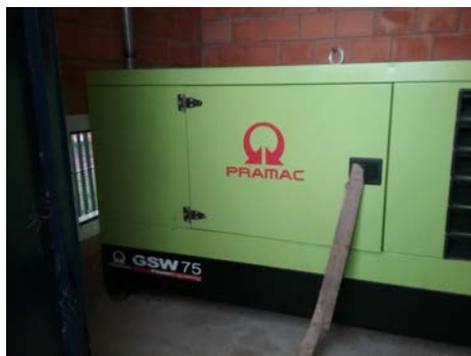
Imagens(5)

Detalhe do gerador em operação.

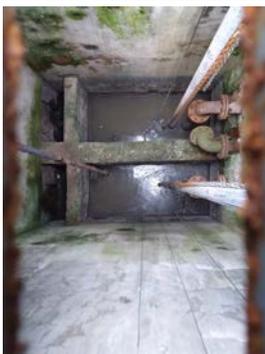
Imagens(1)

Poço de sucção.

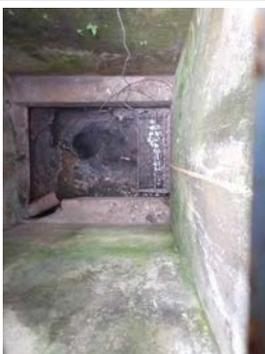
Imagens(2)

Poço de gradeamento.

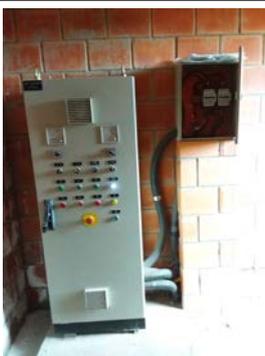
Imagens(3)

Painéis elétricos.

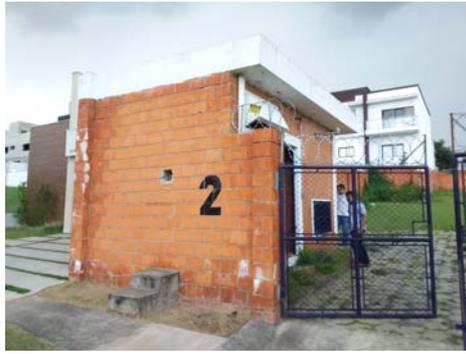
Imagens(4)

Entrada da EEE. Não há identificação da área.

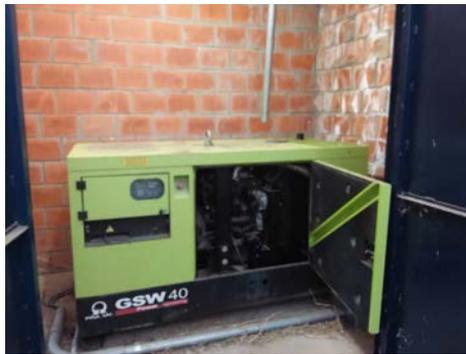
Imagens(5)**Imagem**

Gerador no local, mas fora de operação.

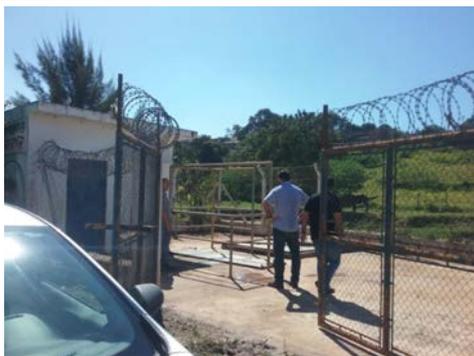
Imagens(1)

Entrada da EEE.

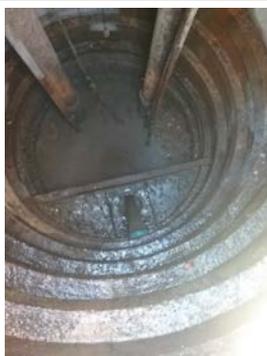
Imagens(2)

Poço de sucção.

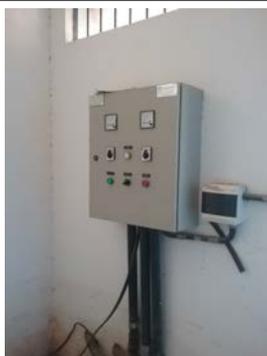
Imagens(3)

Painel elétrico.

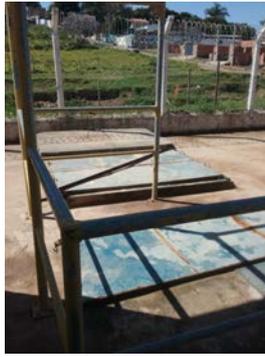
Imagens(4)

Vista geral da EEE.

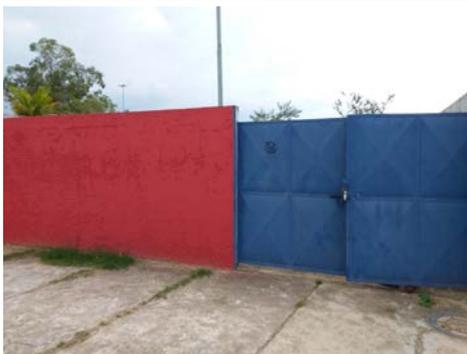
Imagens(1)

Vista geral da EEE. Não há identificação na área.

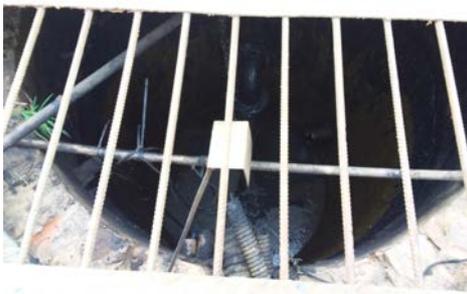
Imagens(2)

Poço de sucção.

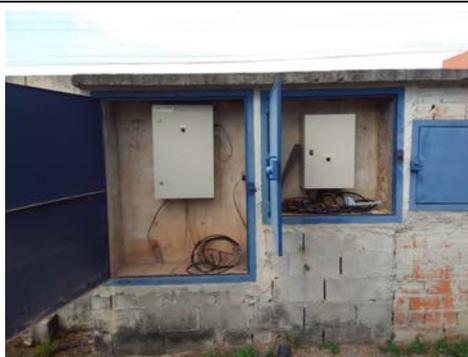
Imagens(4)

Painéis elétricos.

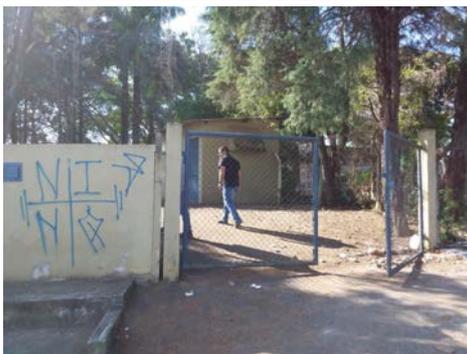
Imagens(1)

Entrada da EEE.

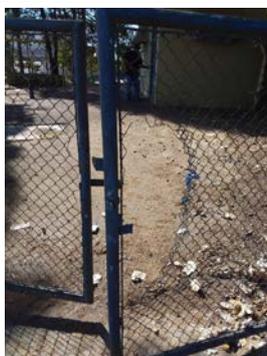
Imagens(2)

Detalhe do portão deprezado.

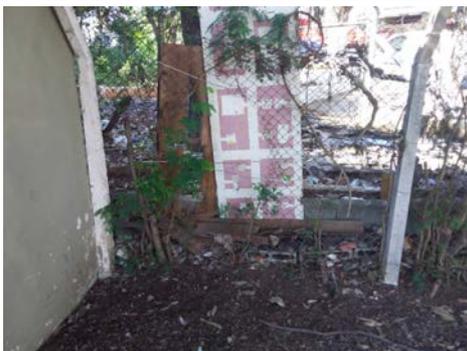
Imagens(3)

Detalhe da cerca deprezada.

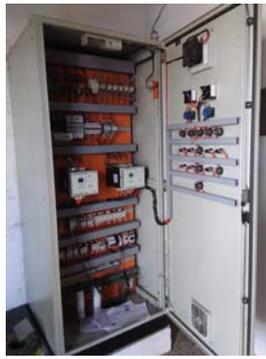
Imagens(4)

Painel elétrico.

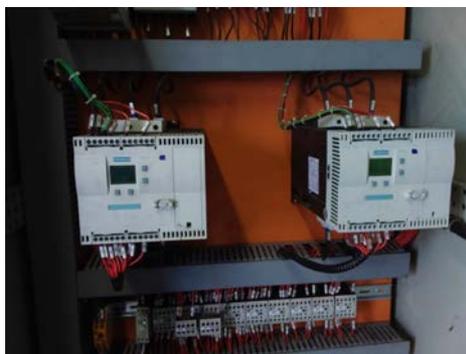
Imagens(5)

Detalhe do painel elétrico.

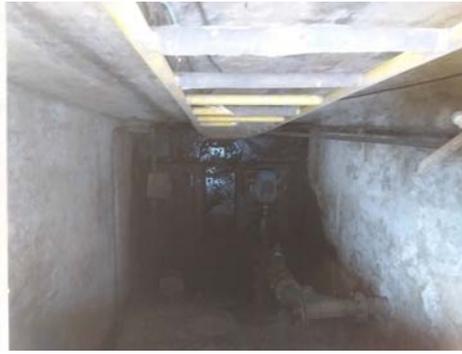
Imagens(7)

Poço de sucção. Apenas uma bomba instalada.

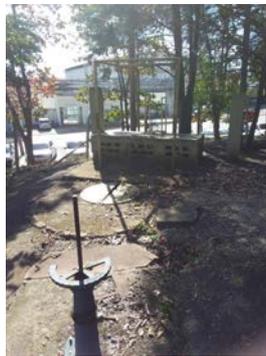
Imagens(8)

Vista geral da EEE.

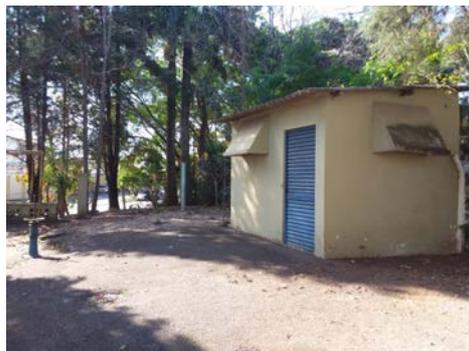
Imagens(9)

Vista geral da EEE.

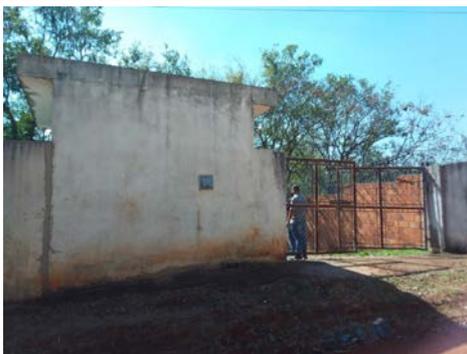
Imagens(1)

Entrada da EEE. Não há identificação na área.

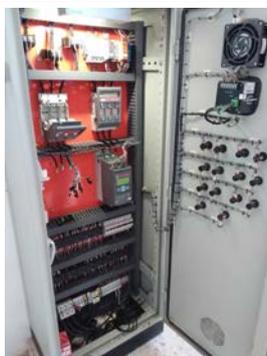
Imagens(2)

Painel elétrico com soft starter.

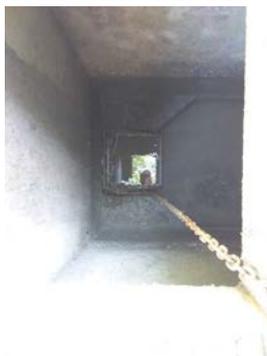
Imagens(3)

Poço de gradeamento.

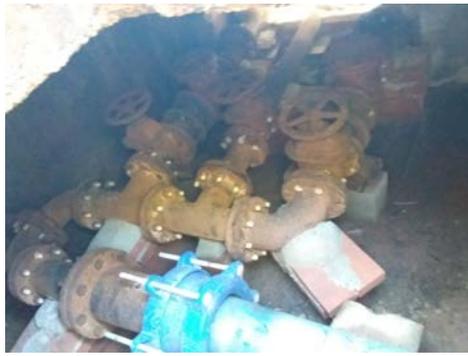
Imagens(4)

Detalhe do barrilete.

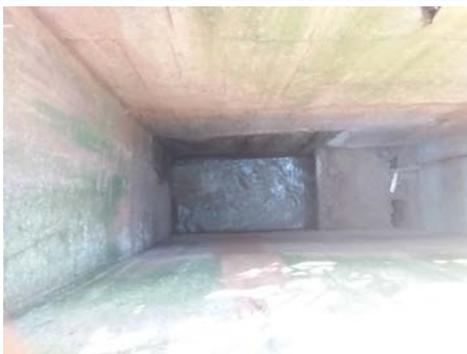
Imagens(1)

Entrada do afluente.

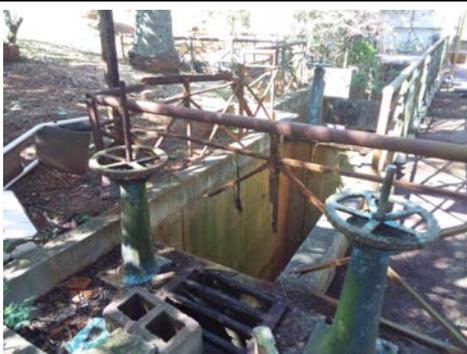
Imagens(2)

Guarda-corpos em péssima condição de conservação.

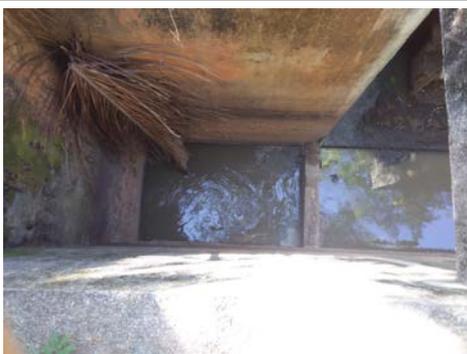
Imagens(3)

Caixa de areia.

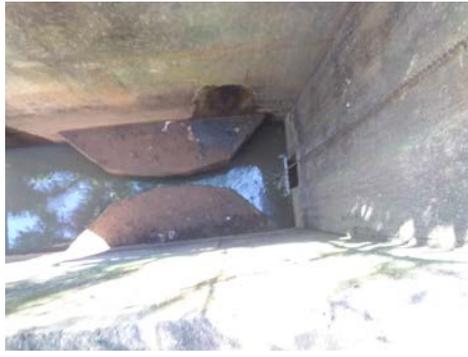
Imagens(4)

Poço de gradeamento.

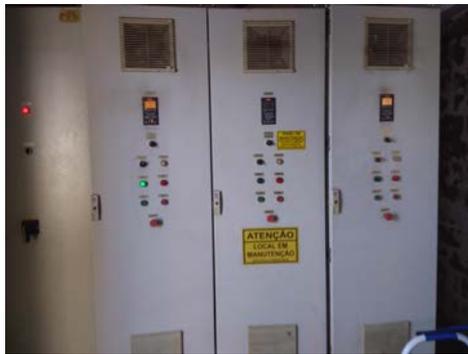
Imagens(5)**Imagem**

Painéis elétricos.

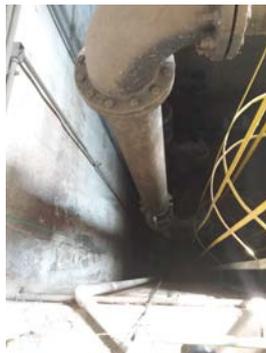
Imagens(6)**Imagem**

Conjuntos de recalque. Apenas uma bomba em operação.

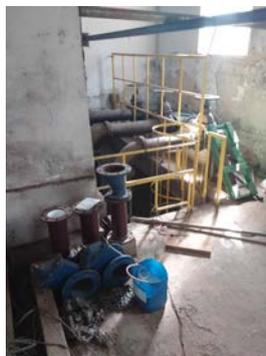
Imagens(8)

Limpeza inadequada, cabos elétricos expostos e material espalhado.

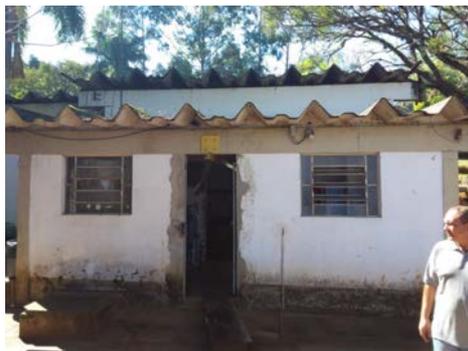
Imagens(9)

Entrada da casa de bombas.

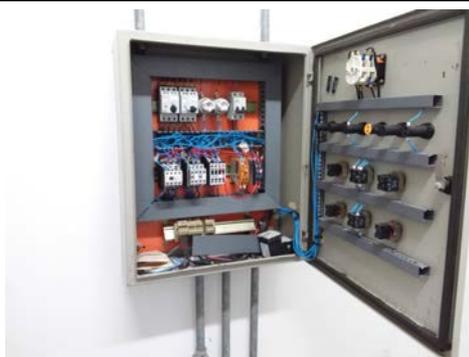
Imagens(1)

Painel elétrico.

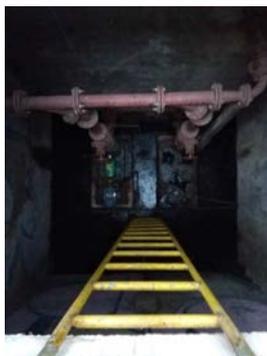
Imagens(3)

Poço de sucção. Apenas uma bomba em funcionamento.

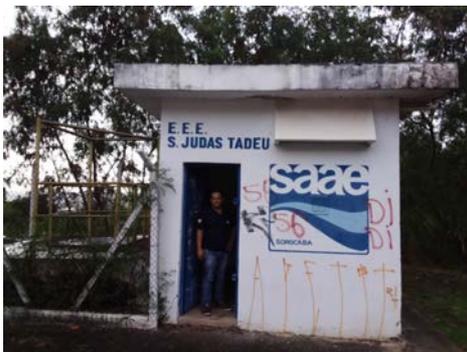
Imagens(4)

Vista geral e identificação da área.

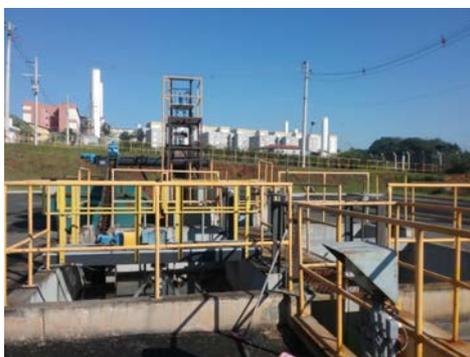
Imagens Adicionais(1)

Tratamento preliminar

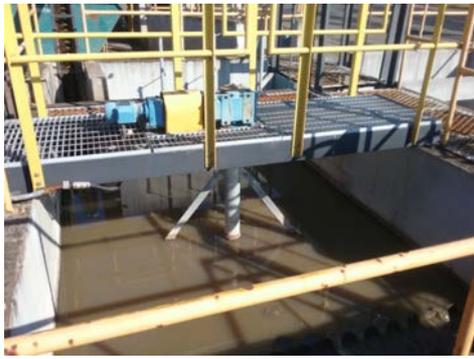
Imagens Adicionais(2)

Desarenador

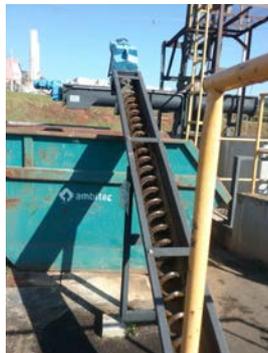
Imagens Adicionais(3)

Rosca transportadora

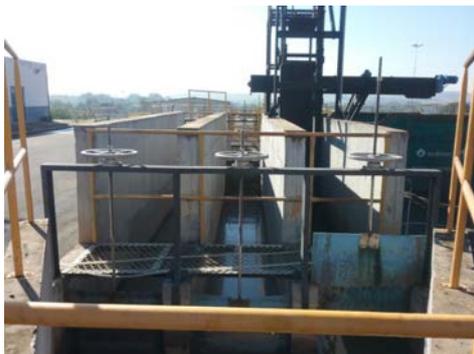
Imagens Adicionais(4)

Gradeamento mecanizado

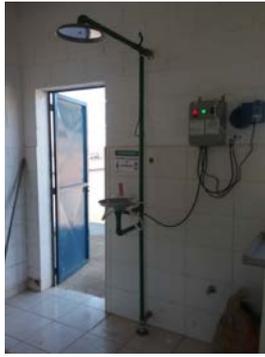
Imagens Adicionais(5)

Chuveiro de emergência

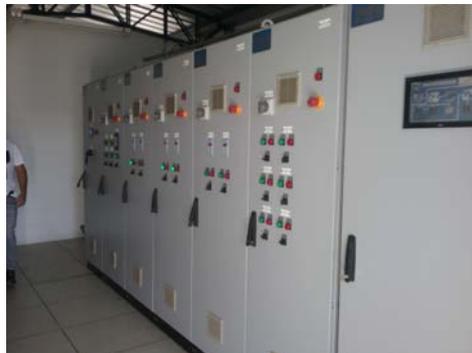
Imagens Adicionais(6)

Painéis de comando

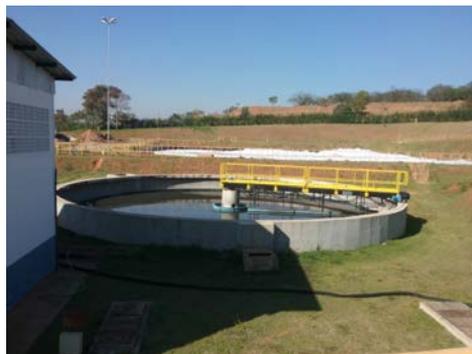
Imagens Adicionais(7)

Decantador ssecundário

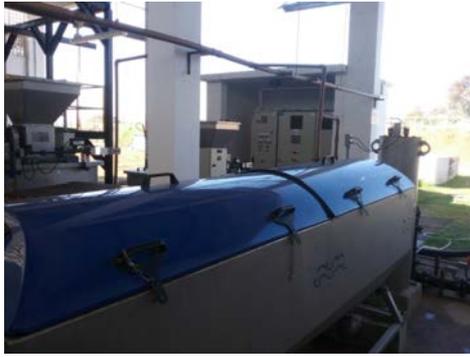
Imagens Adicionais(8)

Centrífuga

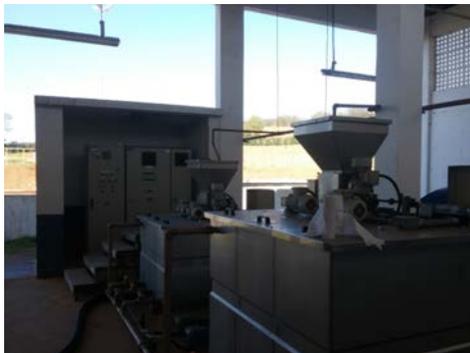
Imagens Adicionais(9)

Dosagem de Polímero

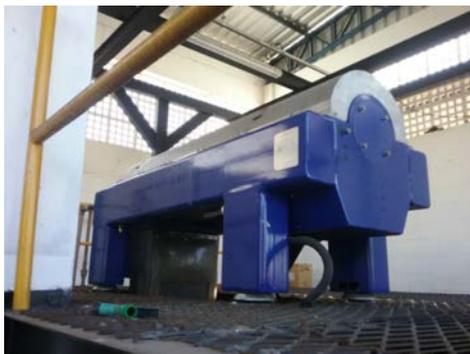
Imagens Adicionais(10)

Centrífuga

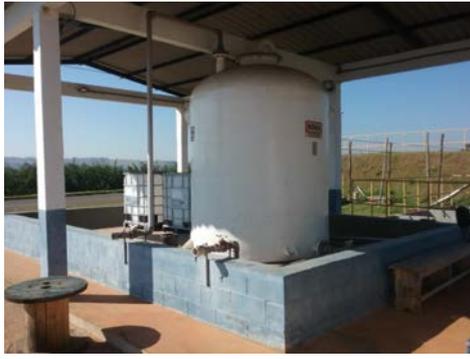
Imagens Adicionais(11)

Armazenamento de hipoclorito de sódio

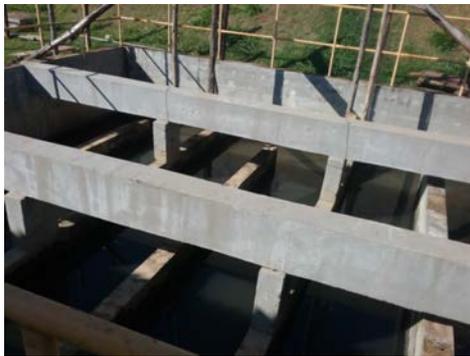
Imagens Adicionais(12)

Tanque de contato

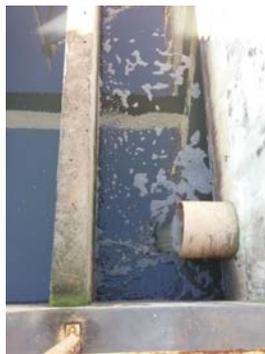
Imagens Adicionais(13)

Efluente final antes da desinfecção

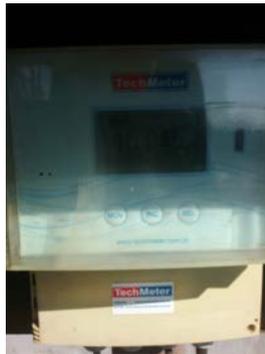
Imagens Adicionais(15)

Medidor de vazão

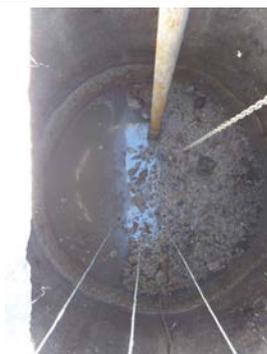
Imagens(1)

Poço de sucção.

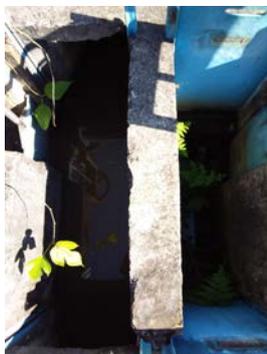
Imagens(2)

Desarenador.

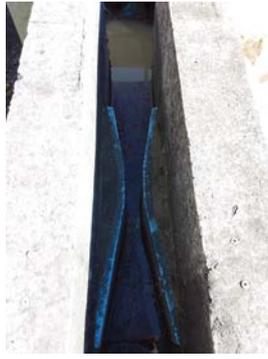
Imagens(3)

Calha Parshall.

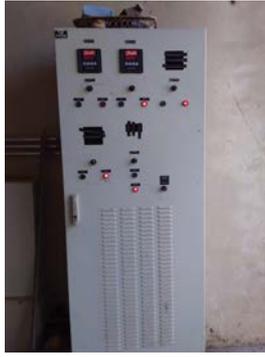
Painel elétrico.

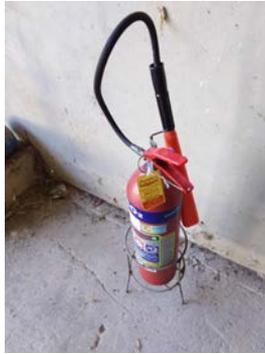
Extintor de incêndio vencido.

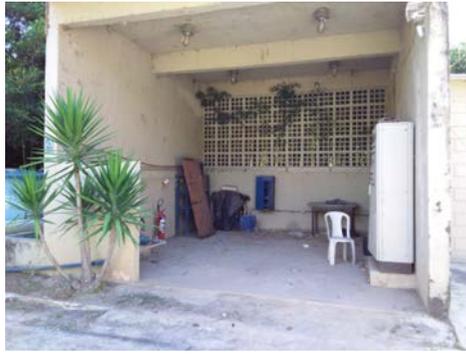
Imagens(10)

Vista da área de controle.

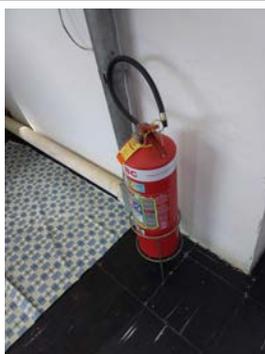
Imagens(1)

Extintor de incêndio

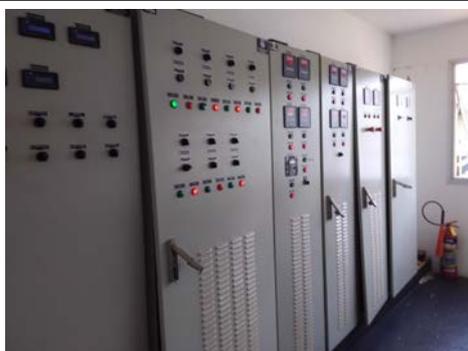
Imagens(2)

Painéis elétricos

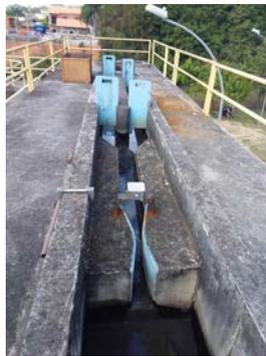
Imagens Adicionais(2)

Estrutura de entrada do efluente bruto

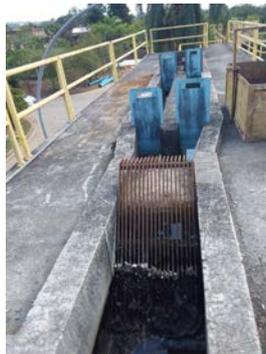
Imagens Adicionais(3)

Gradeamento

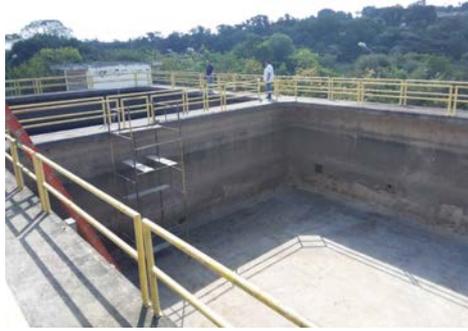
Imagens Adicionais(4)

Tanque de aeração em reforma

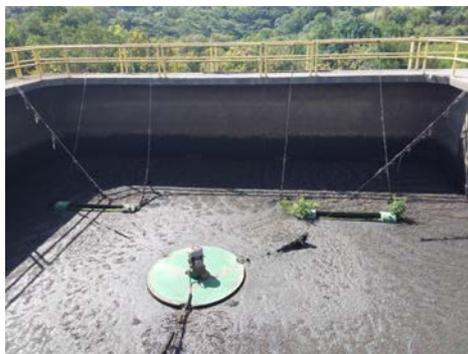
Imagens Adicionais(5)

Tanque de aeração em operação

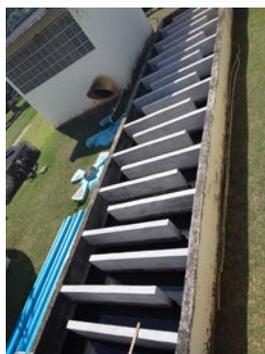
Imagens Adicionais(6)

Tanque de contato

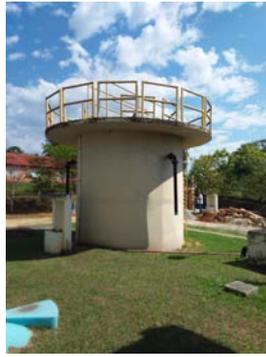
Imagens Adicionais(7)

Adensador de lodo

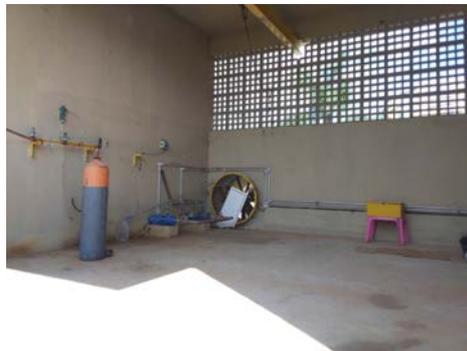
Imagens Adicionais(8)

Cloração (Fora de operação)

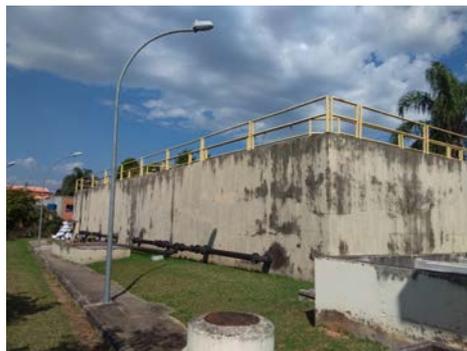
Imagens Adicionais(9)

Tanques de aeração

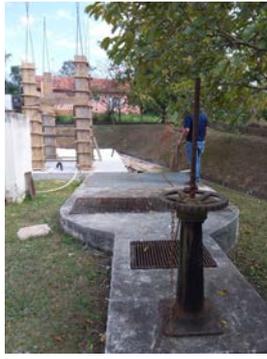
Imagens Adicionais(10)

Elevatória

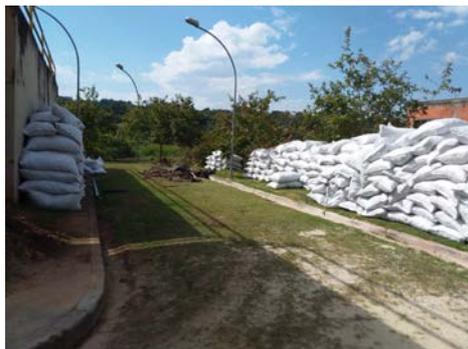
Imagens Adicionais(13)

Materiais mídias para implantação do sistema MBBR

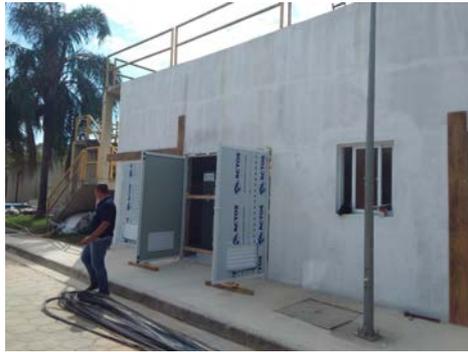
Sala dos sopradores

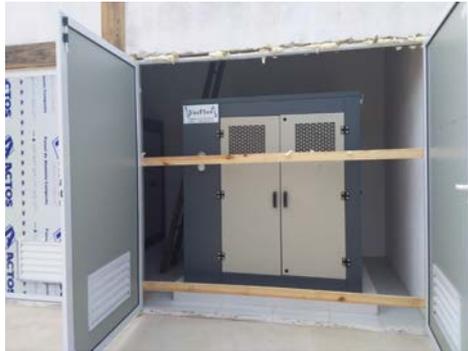
Imagens Adicionais(15)**Imagem**

Sopradores para o novo sistema

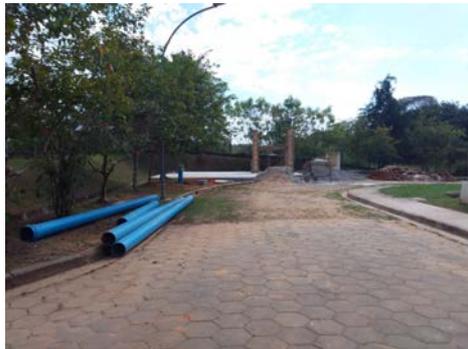
Imagens Adicionais(16)**Imagem**

Material da ampliação da ETE
