**RELATÓRIO DE FISCALIZAÇÃO TÉCNICA DOS SISTEMAS DE ÁGUA E
ESGOTO DO MUNICÍPIO DE
SUMARÉ**

PRESTADOR: ODEBRECHT AMBIENTAL - SUMARÉ

Relatório R6 – Continuação do Diagnóstico e Não Conformidades

Americana, novembro de 2016

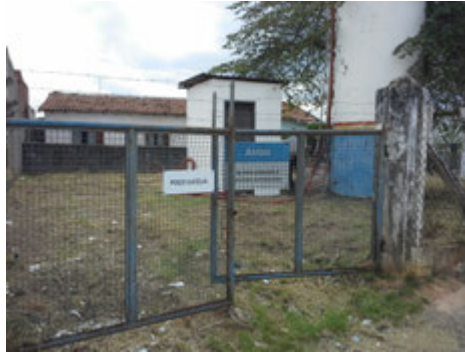
Descrição(1): Acesso a área do poço e reservatório
Imagem(2)

Item 2.2: Ausência de conjunto moto-bomba reserva em estoque (Art. 5.3.2 da NBR 12214/1992). Prazo: Em até 180 dias

Item 2.3: Ausência de extintor de incêndio (Art. 10.9 da NR 10 e Art. 23.1 da NR 23). Prazo: Imediato

Item 2.6: Ausência de Macromedidor (Art. 4.2 da NBR 12212/1992 e Art. 3.4 da IT DPO nº 006 do DAEE). Prazo: Em até 180 dias

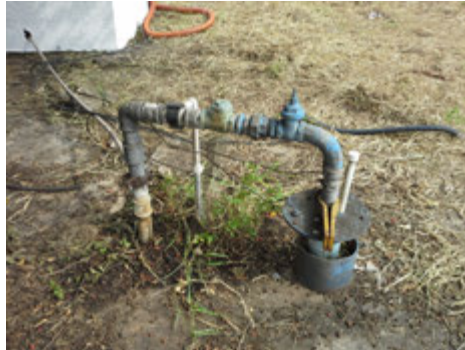
Descrição(2): Cavalete do poço

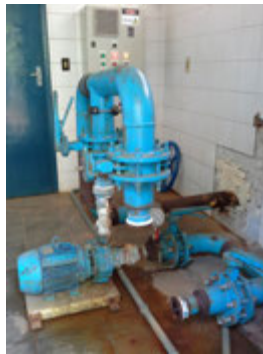
Descrição(2): Conjunto de recalque (reserva em manutenção)

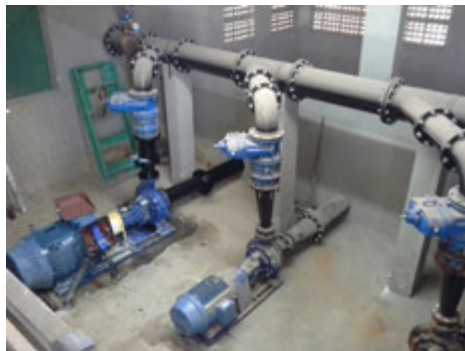
Descrição(2): Conjuntos de recalque, com um conjunto já ampliado para 175 CV

Informações complementares: EEAT foi doada por loteador ao antigo DAE junto com reservatório apoiado para 1500m³, mas até então nunca entrou em operação. Está sendo ampliada para operar com 2 conjuntos maiores, de 175 CV cada, para desativação da EEAT Castelinho/Paulistano. Não foram identificadas Não Conformidades.

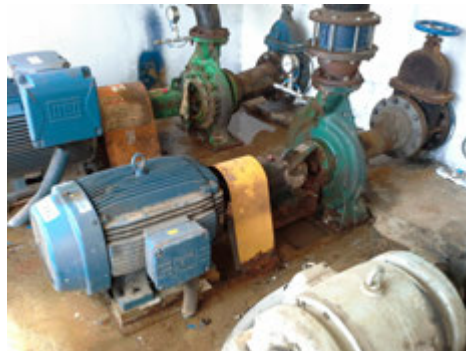
Item 4.7

Item 4.7: Drenagem inadequada de água de lubrificação de gaxetas (Art. 5.5.2.1 da NBR 12214/1992).
Prazo: Em até 180 dias

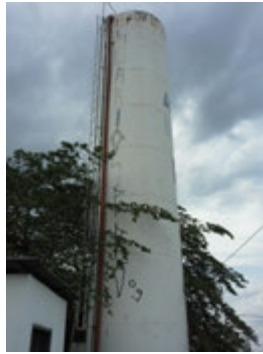
Imagem(1)

Há guarda corpo na laje de cobertura? : Não

Há medidor de nível? : Não

Há guarda-corpo de proteção na escada externa dos reservatórios elevados?: Não

Pára-raios? : Não

Descrição(1): Reservatório Lucélia

Item 6.4: Existência de locais sem guarda-corpos ou escadas em situação inadequada (Art. 5.16 da NBR 12217/1994). Prazo: Em até 180 dias

Item 6.7: Inexistência de pára-raios em reservatórios elevados (Art. 5.16.7 da NBR 12217/1994). Prazo: Em até 180 dias

Item 6.11: Reservatório sem medidor de nível (Art. 5.15 da NBR 12217/1994). Prazo: Em até 180 dias

Informações complementares: Reservatório abastece exclusivamente escola e "bica" para população, sem função de abastecimento público. Estava desativado na ocasião da inspeção (reservatório vazio), possivelmente com abastecimento da escola diretamente pelo Poço Lucélia.

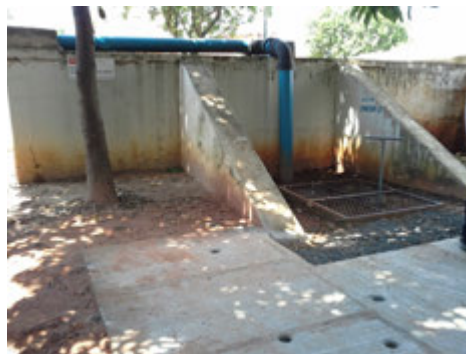
Imagem(1)

Existem vazamentos aparentes nas instalações? : Sim

Descrição(1): Aspecto geral do reservatório

Item 6.3: Existência de vazamentos aparentes nas instalações (Art. 2º da Lei Federal 11.445/2007).
Prazo: Imediato

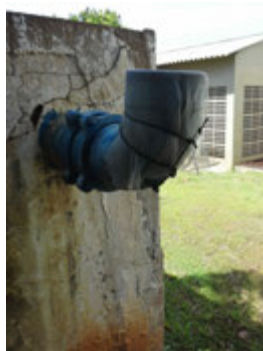
Imagem(2)

Descrição(2): Tela de proteção contra entrada de insetos e pequenos animais

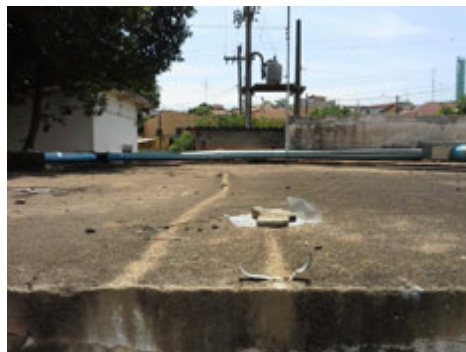
Imagem(3)

Descrição(3): Laje de cobertura

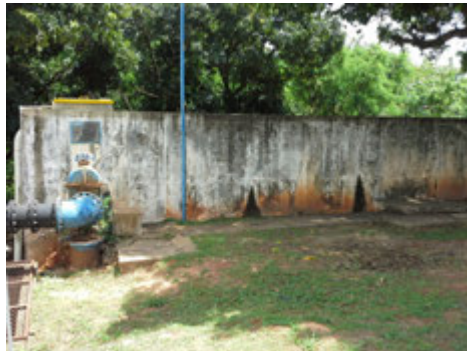
Imagem(1)

Descrição(1): Aspecto geral do reservatório

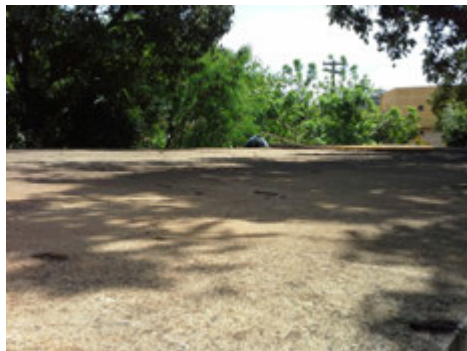
Imagem(2)

Descrição(2): Laje de cobertura

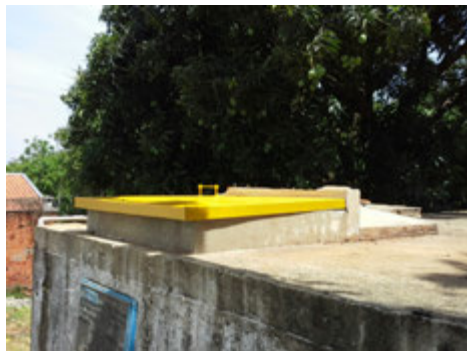
Imagem(3)

Descrição(3): Tampa de inspeção

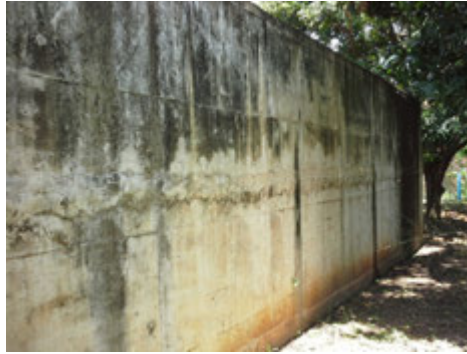
Imagem(4)

Descrição(4): Parede da parte dos fundos do reservatório

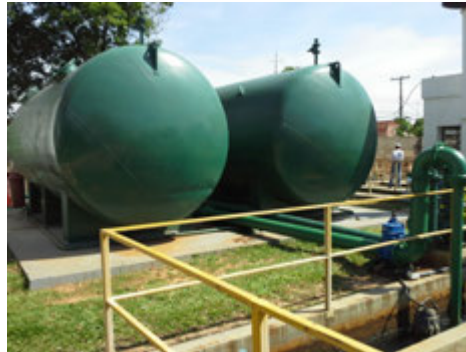
FOTOS(8)

Descrição: Filtros sob pressão instalados pela Odebrecht Ambiental (aproveitados da ETA II) no local de obra antes abandonada de ampliação de filtros, conforme identificado no Diagnóstico de 2013

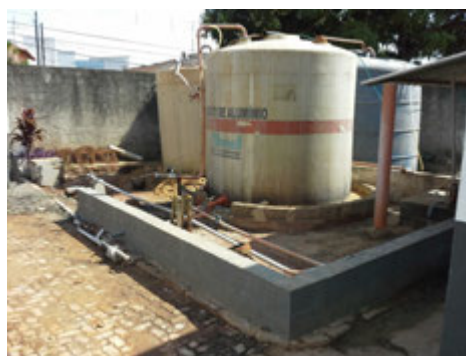
FOTOS(10)

Descrição: Construção de tanque de contenção no armazenamento de produtos químicos

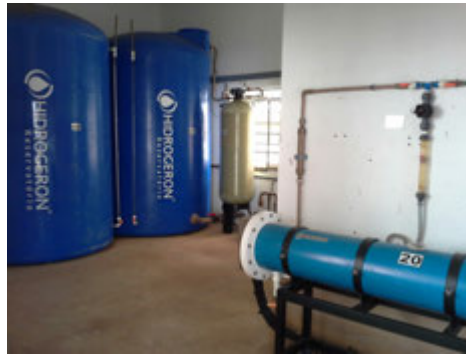
FOTOS(11)

Descrição: Gerador de Hipoclorito de Sódio a partir de Cloreto de Sódio, instalado pela Odebrecht Ambiental em substituição ao Cloro gás

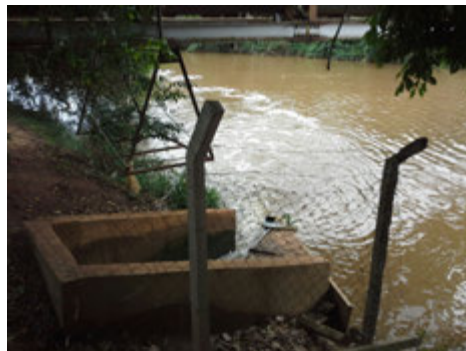
FOTOS(1)

Descrição: Lançamento da ETE de Paulínia (SABESP), a cerca de 30m a jusante da captação de Sumaré no Rio Atibaia

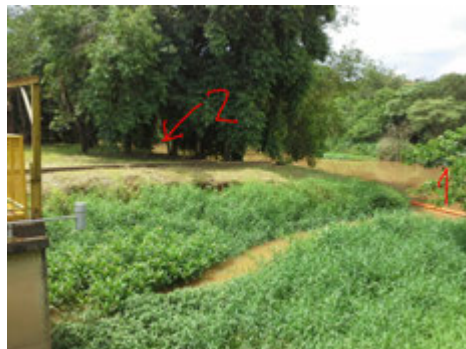
FOTOS(2)

Descrição: Captação (1) e lançamento da ETE de Paulínia (2) no Rio Atibaia, 30m a jusante do ponto 1
FOTOS(3)

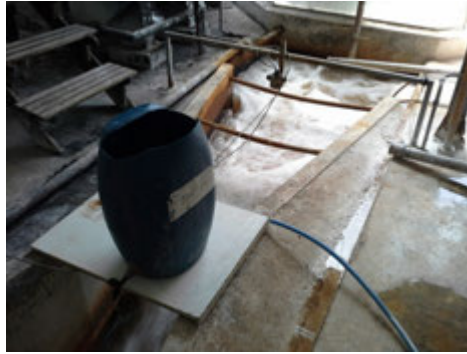
Descrição: Chegada da água bruta (notada forte presença de espuma na água bruta, possivelmente por surfactantes)

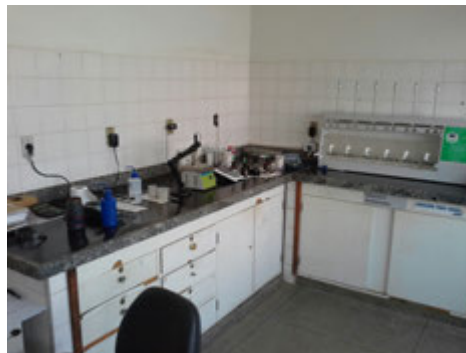
FOTOS(12)

Descrição: Laboratório de controle operacional

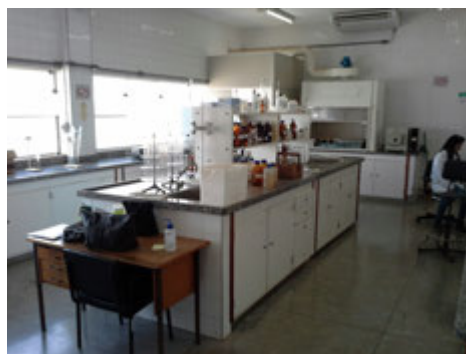
FOTOS(13)

Descrição: Laboratório físico, químico e bacteriológico

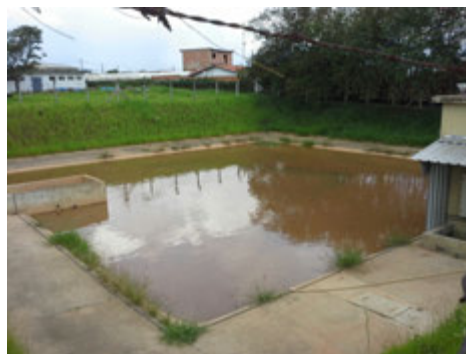
FOTOS(14)

Descrição: Lagoa de decantação das águas de lavagem de filtros e decantadores

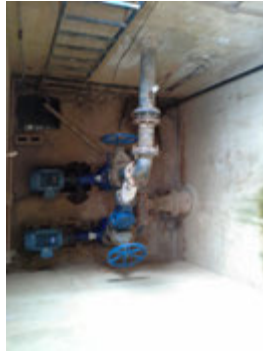
FOTOS(15)

Descrição: Estação elevatória de reuso da água clarificada, em operação

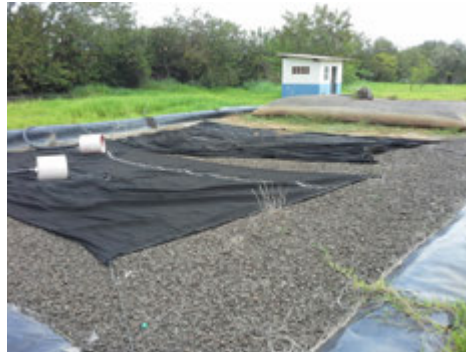
FOTOS(16)

Descrição: Adensamento do lodo da ETA por bags, em operação

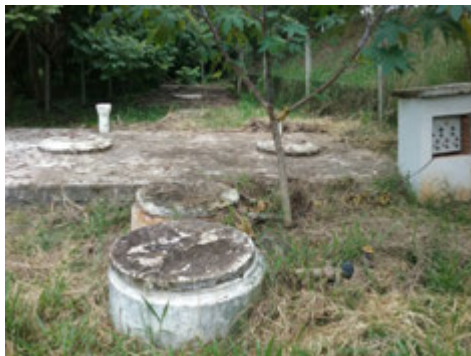
Imagem(1)

Descrição(1): Vista geral da ETE Tanque séptico + Filtro

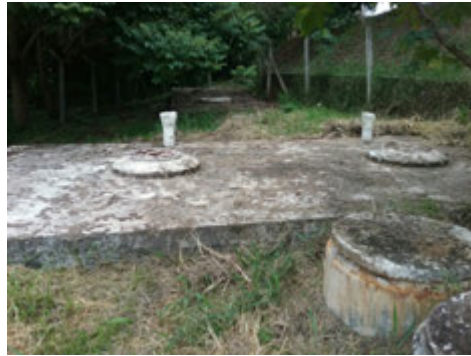
Imagem(3)

Descrição(3): Vista dos tanques sépticos

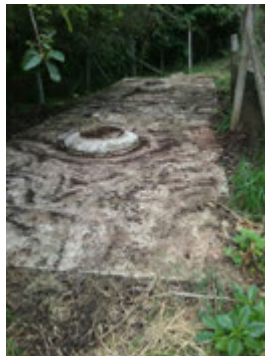
Imagem(4)

Descrição(4): Filtro

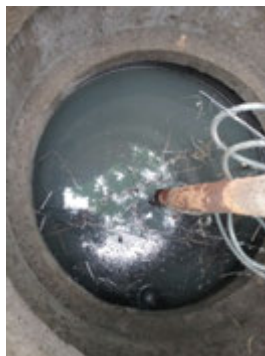
Imagem(5)

Descrição(5): Interior do poço de sucção da EEE bruto

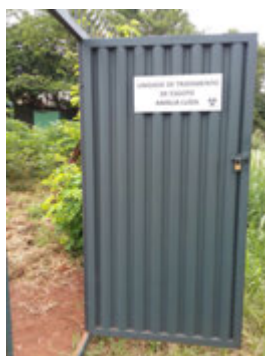
Imagem(6)

Descrição(6): Identificação e cercado da ETE

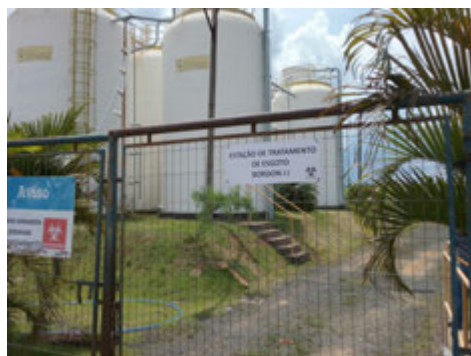
Imagem(1)

Descrição(1): Placa de identificação da a área

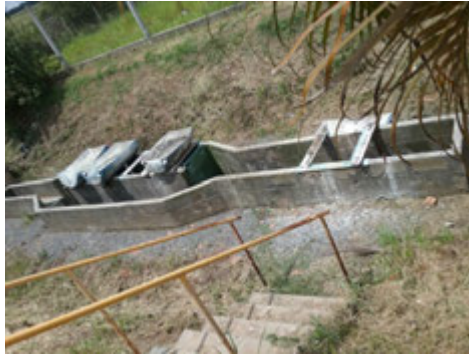
Imagem(2)

Descrição(2): Tratamento preliminar

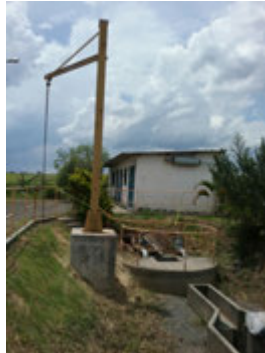
Imagem(3)

Descrição(3): Tratamento preliminar e edificação com um gerador de energia e painéis elétricos

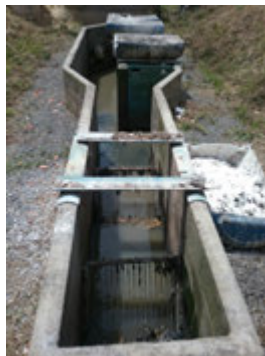
Imagem(4)

Descrição(4): Detalhes do gradeamento

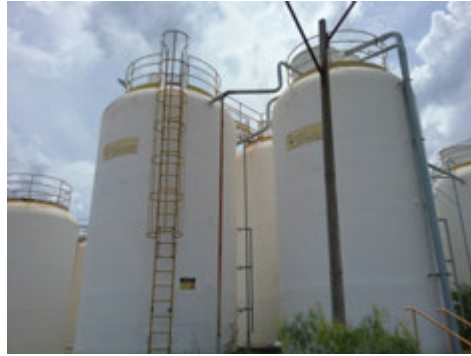
Imagem(6)

Descrição(6): Reatores UASB e Filtros Biológicos perfilados

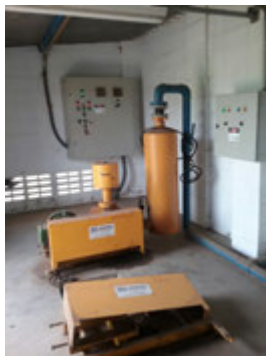
Imagem(14)

Descrição(14): Sopradores e painel elétrico de comando

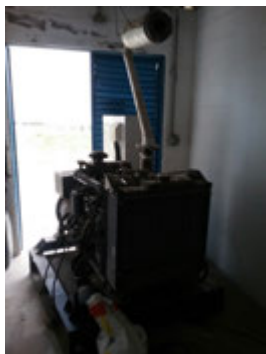
Imagem(15)

Descrição(15): Gerador de energia elétrica à diesel

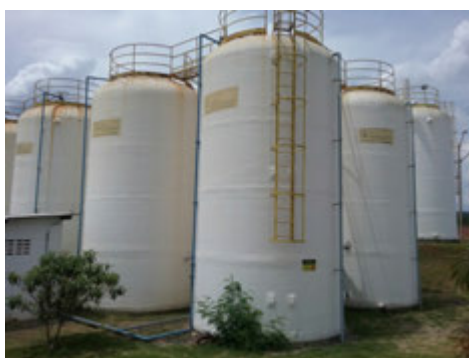
Imagem(16)

Descrição(16): Tanques da ETE

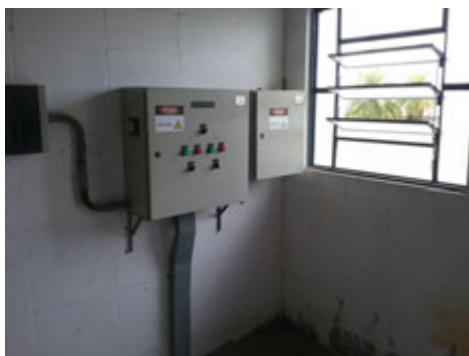
Imagem(17)

Descrição(17): Painéis elétricos de comando dos conjuntos moto-bombas

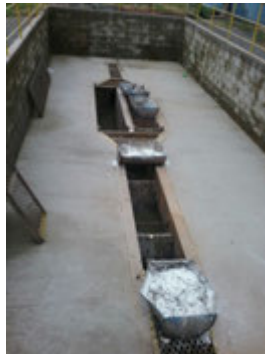
Imagem(1)

Descrição(1): Tratamento preliminar com gradeamento, desarenadores e calha Parshall

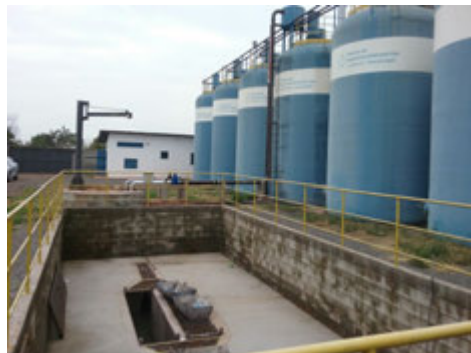
Imagem(2)

Descrição(2): Caixa de retenção de esgoto bruto no tratamento preliminar, caso haja problemas na EEE da ETE , situada após o tratamento preliminar.

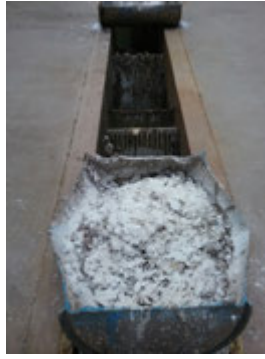
Imagem(3)

Descrição(3): Detalhes do gradeamento e dos resíduos sólidos da limpeza das grades com aplicação da cal hidratada para a higienizar e reduzir o odor

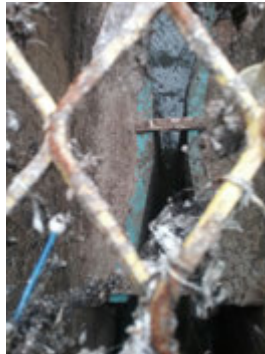
Imagem(4)

Descrição(4): Calha Parshall de entrada do esgoto bruto sob a grade para a retenção de resíduos sólidos no caso da caixa de retenção encher

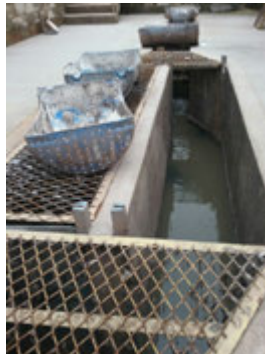
Imagem(5)

Descrição(5): Desarenadores , somente um em funcionamento

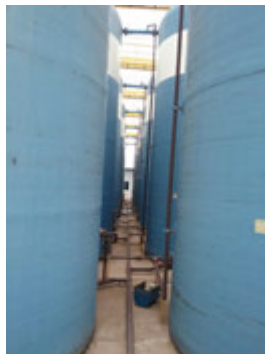
Imagem(6)

Descrição(6): Reatores UASB e Filtros Biológicos perfilados lado a lado e barriletes de interligação dos mesmos

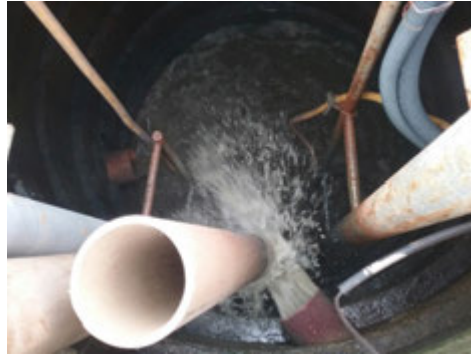
Imagem(11)

Descrição(11): Poço de sucção da EEE bruto com os conjuntos moto-bombas submersos de recalque do esgoto bruto para os Reatores UASB

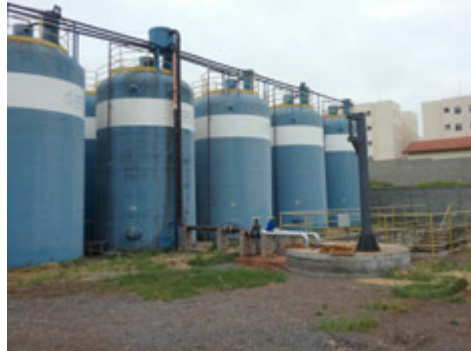
Imagem(12)

Descrição(12): Vista geral da ETE Estâncias com um guindaste sobre o poço de sucção da EEE no auxílio para sacar os conjuntos moto-bombas submersos

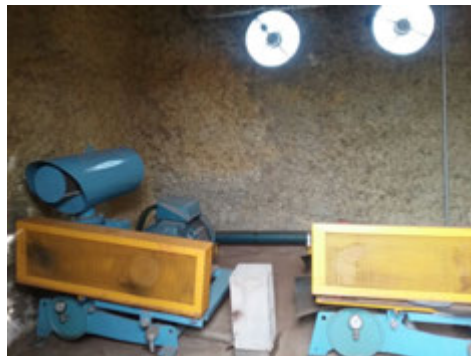
Imagem(17)

Descrição(17): Sala dos sopradores de ar comprimido nos filtros aeróbicos após o tratamento anaeróbio nos reatores UASB

Informações complementares: Ruído dos sopradores alto próximo às residencias

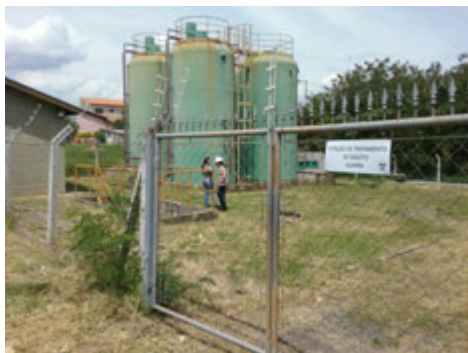
Imagem(1)

Descrição(1): Vista geral da ETE Guaíra com a placa de identificação

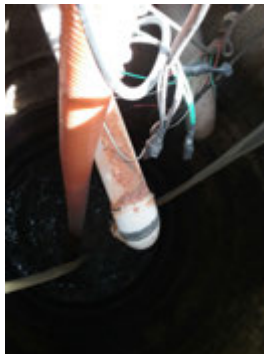
Imagem(4)

Descrição(4): Interior do poço de sucção da EEE bruto situada entre o tratamento preliminar e o tratamento anaeróbio nos Reatores UASB

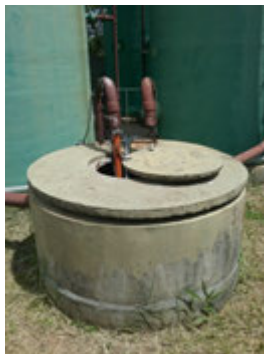
Imagem(5)

Descrição(5): Poço de sucção com os conjuntos moto-bombas submersos de recalque do esgoto bruto aos Reatores UASB

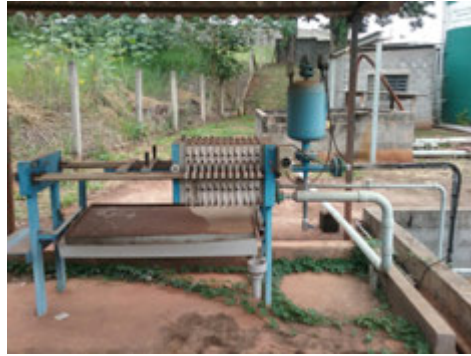
Imagem(1)

Descrição(1): Presa desagua doravante de lodo desativada, retira o lodo com caminhões limpa fossa
Imagem(2)

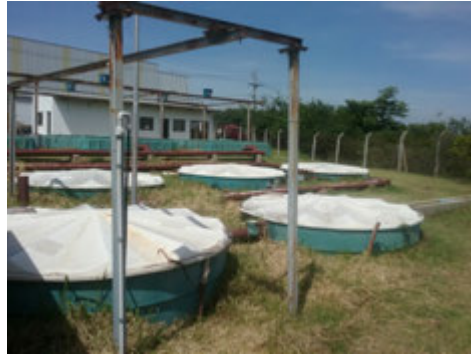
Imagem(10)

Descrição(10): Vista geral dos Reatores aeróbicos ao fundo e decantadores

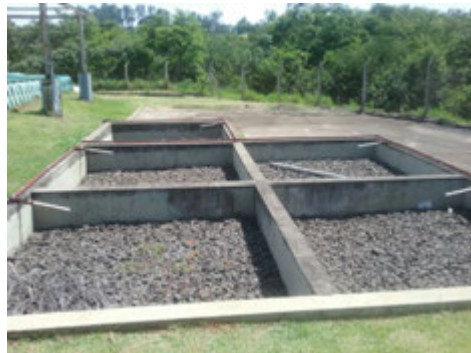
Imagem(15)

Descrição(15): Tanques de desidratação de lodos que nunca funcionou, o lodo retirado por caminhão limpa-fossa

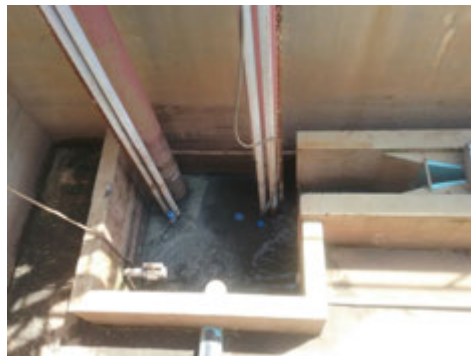
Imagem(20)

Descrição(20): EEAB da ETE que recalca para os Reatores UASB

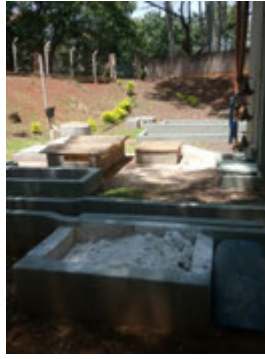
Imagem(3)

Descrição(3): Poço de sucção e casa de bombas subterrânea que trabalham afogadas
Imagem(4)

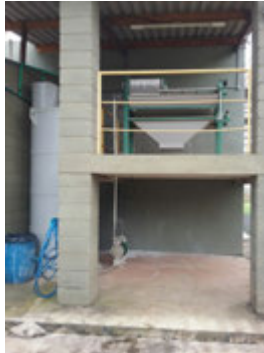
Imagem(7)

Descrição(7): Prensa desaguadora de lodo nunca utilizada, o lodo retirado por caminhão limpa-fossa

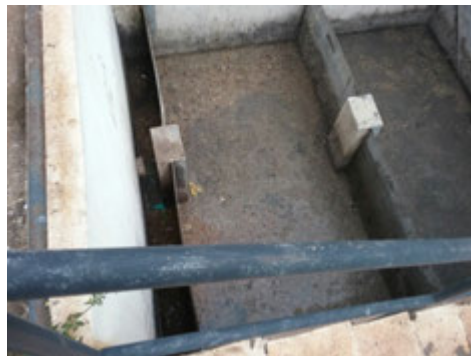
Imagem(3)

Descrição(3): Caixa de retenção de gorduras após o tratamento preliminar e antes da EEE que recalca para a ETE

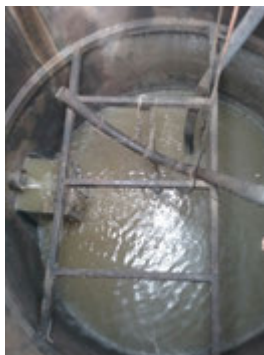
Imagem(4)

Descrição(4): Interior do poço da EEEB

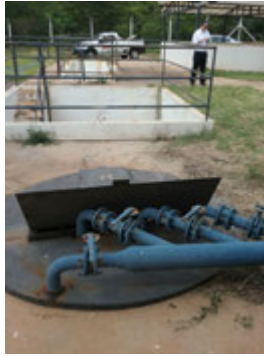
Imagem(5)

Descrição(5): EEE , Caixa de gorduras e tratamento preliminar na sequência
Imagem(6)

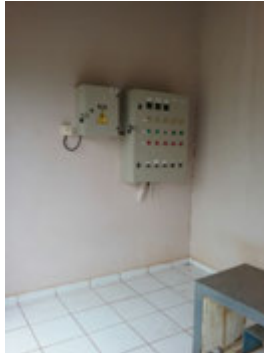
Descrição(6): Painéis elétricos de comando dos conjuntos moto-bombas da EEE
Imagem(7)

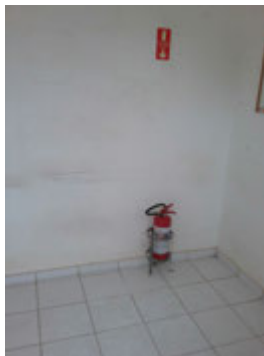
Descrição(7): Extintor de incêndio
Imagem(8)

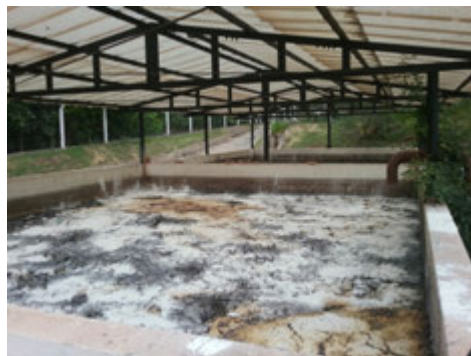
Descrição(8): Caixa de desidratação do lodo de esgoto retirados do Reator UASB por descargas pela tubulação

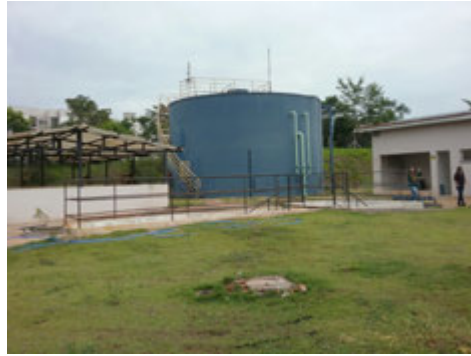
Imagem(9)

Descrição(9): Vista geral da ETE

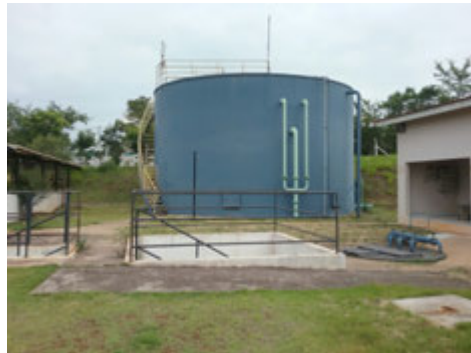
Imagem(10)

Descrição(10): Vista geral da ETE

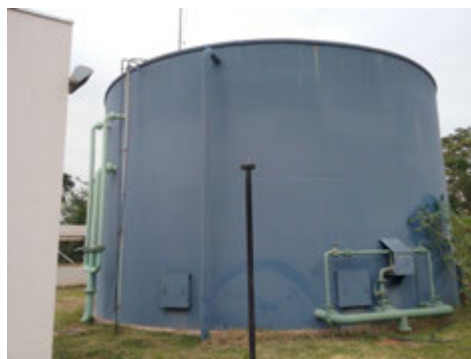
Imagem(11)

Descrição(11): Reator UASB

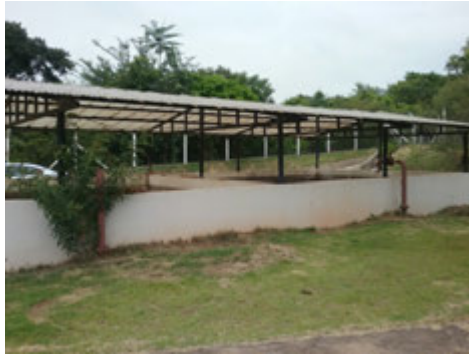
Imagem(13)

Descrição(13): Caixas de desidratação do lodo de esgoto

Informações complementares: UASB fluxo ascendente de manta de lodo mais filtro em sistema compacto
