**RELATÓRIO DE FISCALIZAÇÃO TÉCNICA DOS SISTEMAS DE ÁGUA E  
ESGOTO DO MUNICÍPIO DE  
ANALÂNDIA**

**PRESTADOR: PREFEITURA MUNICIPAL DE ANALÂNDIA**

**Relatório R7– Continuação Diagnóstico e Não Conformidades**

**Americana, dezembro de 2017**

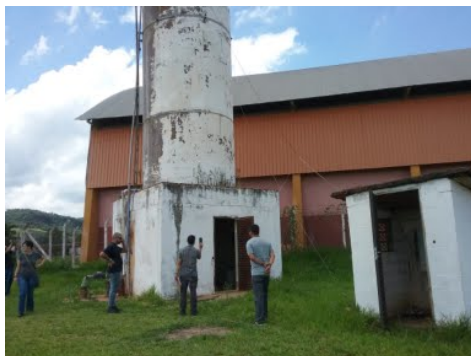
**Descrição(1):** Vista geral da área

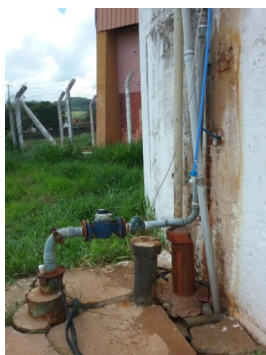
**Descrição(2):** Barrilete do poço

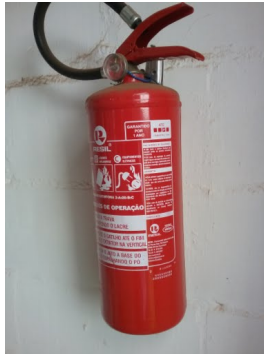
**Item 2.13**

**Item 2.13:** Extintor de incêndio com validade expirada (Art. 10.9 da NR 10 e Art. 23.1 da NR 23). Prazo: Imediato

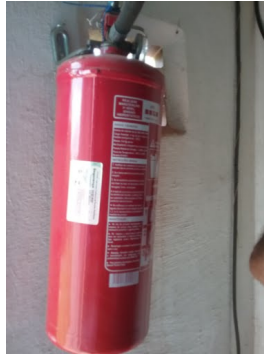
**Descrição(5):** Extintor de incêndio

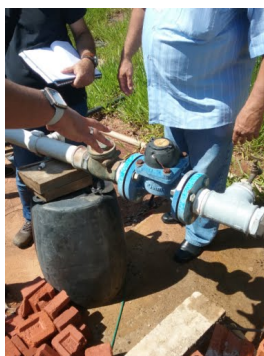
**Descrição(6):** Hidrômetro danificado

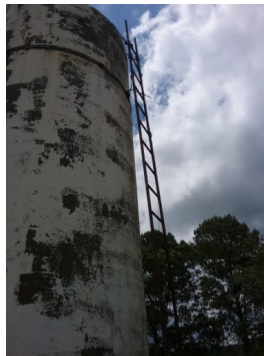
**Item 6.4**

**Item 6.4:** Existência de locais sem guarda-corpos ou escadas em situação inadequada (Art. 5.16 da NBR 12217/1994). Prazo: Em até 180 dias

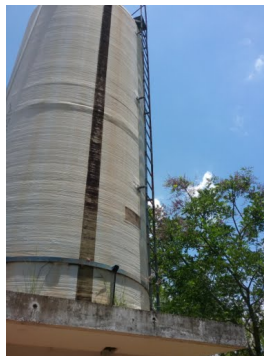
**Item 6.4**

**Item 6.4:** Existência de locais sem guarda-corpos ou escadas em situação inadequada (Art. 5.16 da NBR 12217/1994). Prazo: Em até 180 dias

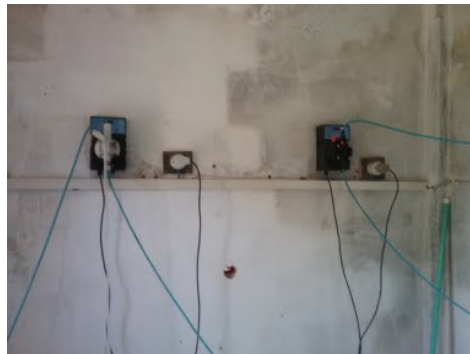
**Descrição(4):** Bombas dosadoras (sem energização)

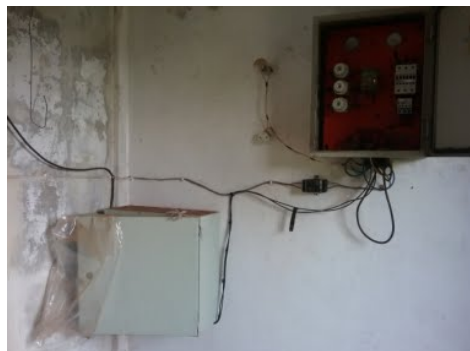
**Imagem(5)**

**Descrição(5):** Painelelétrico

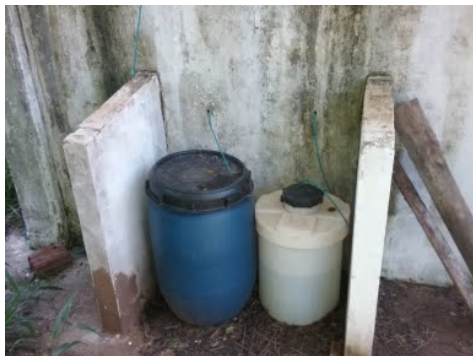
**Imagem(6)**

**Descrição(6):** Tambor de cloro e flúor

**Informações complementares:** Bomba de cloro e flúor parada no momento da inspeção. Parecia não passar corrente para a tomada.

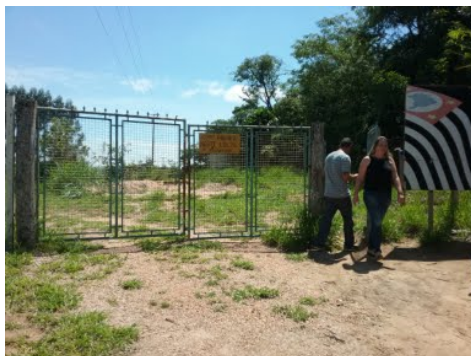
**Imagem(1)**

**Descrição(1):** Vista geral da entrada

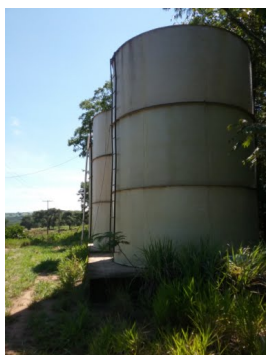
**Imagem(2)**

**Descrição(2):** Vista geral dos reservatórios apoiados

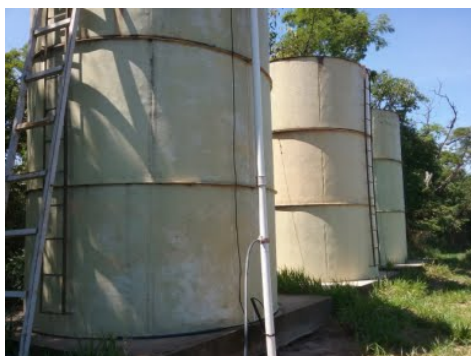
**Imagem(3)**

**Descrição(3):** Vista geral dos reservatórios apoiados

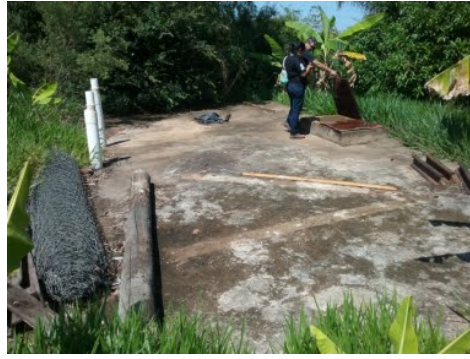
#### Imagem(4)

**Descrição(4):** Reservatório enterrado (pós *Wetland*)

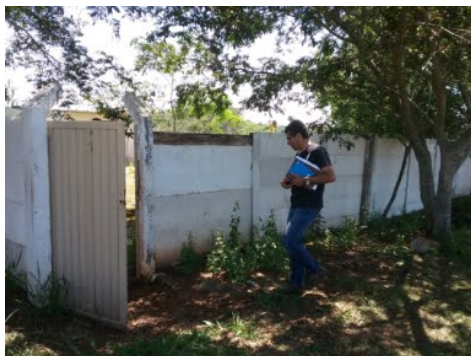
**Imagem(1)**

**Descrição(1):** Vista geral da área

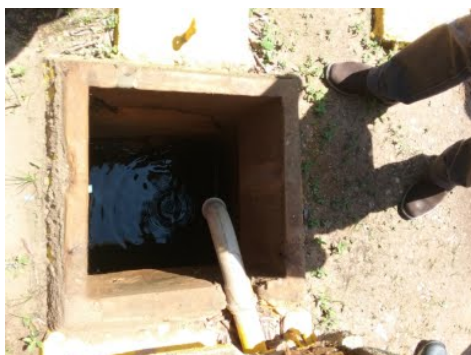
**Imagem(2)**

**Descrição(2):** Detalhe da alimentação do reservatório

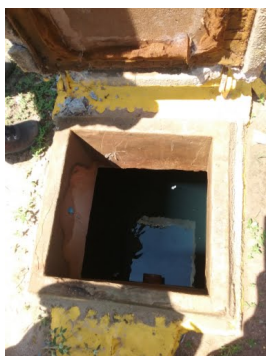
**Imagem(3)**

**Descrição(3):** Detalhe da alimentação do reservatório

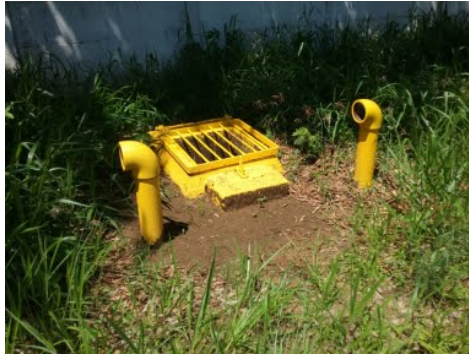
**Imagem(4)**

**Descrição(4):** Detalhe do acesso ao barrilete do reservatório

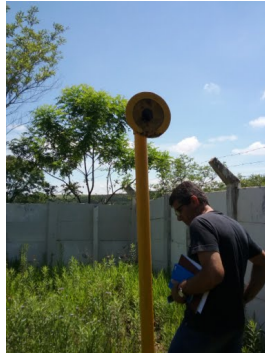
**Imagem(5)**

**Descrição(5):** Detalhe da tela de proteção

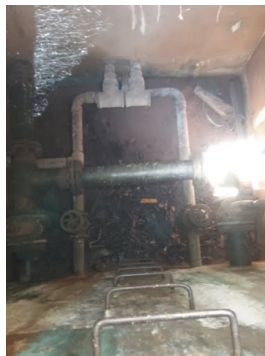
**Imagem(6)**

**Descrição(6):** Detalhe do barrilete

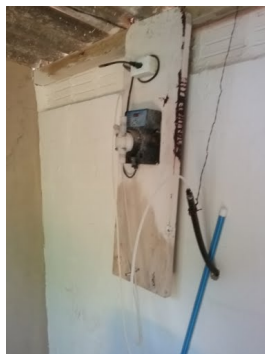
**Imagem(7)**

**Descrição(7):** Bomba de cloro

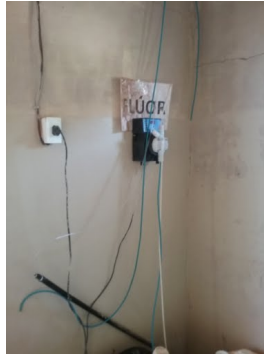
**Imagem(8)**

**Descrição(8):** Bomba de flúor

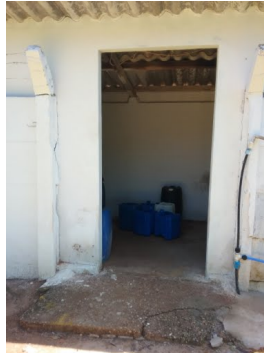
**Imagem(9)**

**Descrição(9):** Casa de aplicação de cloro e flúor

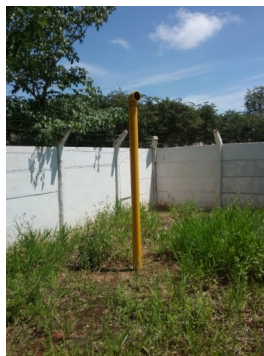
**Item 6.9**

**Item 6.9:** Inexistência de telas de proteção contra entrada de insetos e pequenos animais nas tubulações de ventilação (Art. 5.14 da NBR 12217/1994). Prazo: Imediato

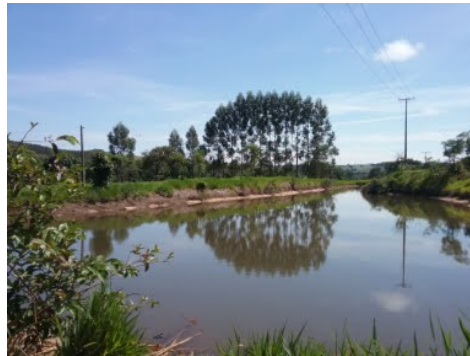
**Imagem(1)**

**Descrição(1):** Vista geral da lagoa de armazenamento

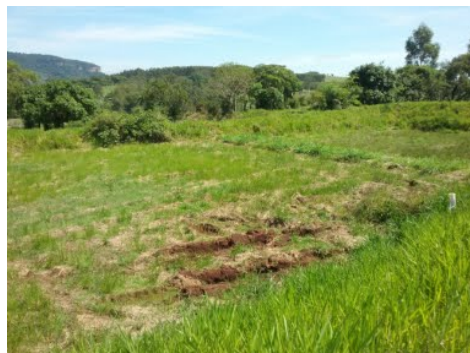
**Imagem(2)**

**Descrição(2):** Vista geral da *Wetland* de arroz

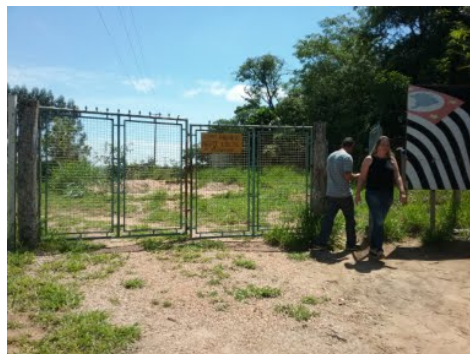
**Imagem(3)**

**Descrição(3):** Vista geral da ETA

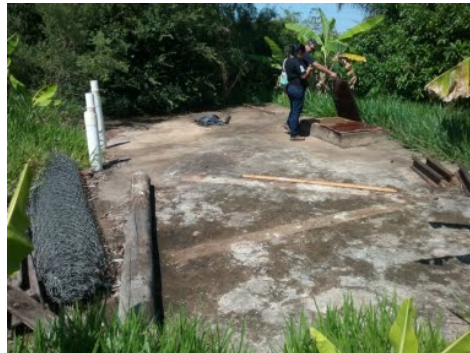
**Imagem(9)**

**Descrição(9):** Reservatório da água tratada pós *Wetland*

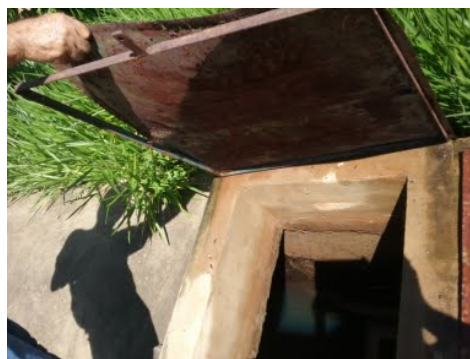
**Imagem(10)**

**Descrição(10):** Tampa do reservatório pós *Wetland*

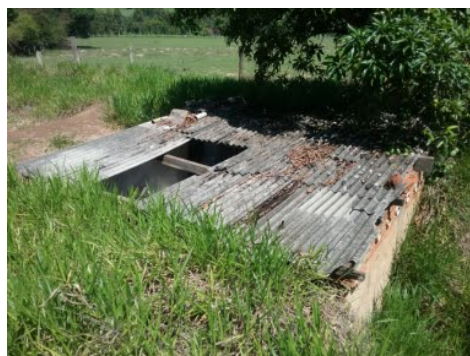
**Imagem(11)**

**Descrição(11):** Casa de bombas

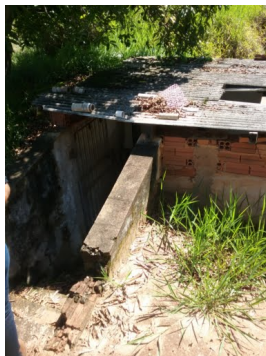
**Imagem(12)**

**Descrição(12):** Casa de bombas

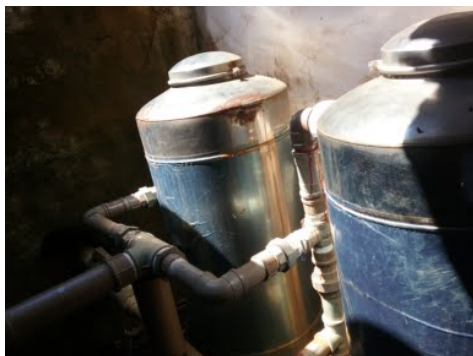
**Imagem(14)**

**Descrição(14):** Filtros da EEAT

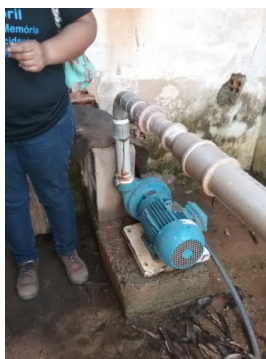
**Imagem(15)**

**Descrição(15):** Conjunto moto-bomba da EEAT

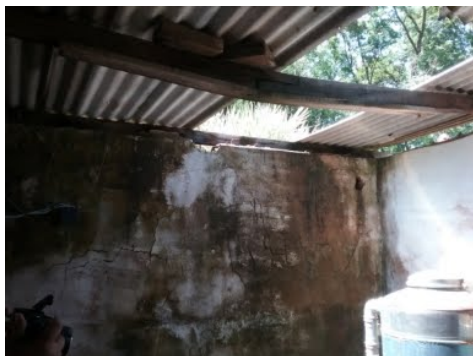
**Imagem(16)**

**Descrição(16):** EEAT

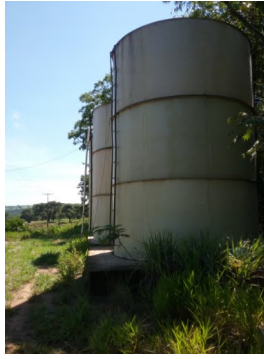
**Imagem(17)**

**Descrição(17):** Reservatório de água tratada (mistura água da ETA com água do poço)

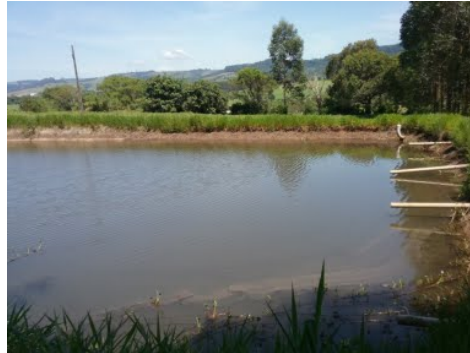
**Imagem(20)**

**Descrição(20):** Lagoa de entrada de água bruta

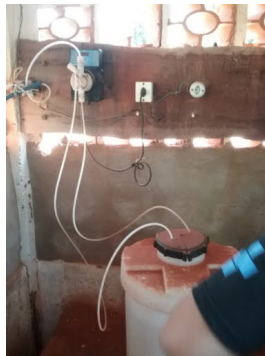
**Item 5.9**

**Item 5.9:** Condições inadequadas de higiene e limpeza do laboratório (NBR 13035/1993 e Art. 5.20 da NBR 12216/1992). Prazo: Imediato
