**RELATÓRIO DE FISCALIZAÇÃO TÉCNICA DOS SISTEMAS DE ÁGUA E  
ESGOTO DO MUNICÍPIO DE  
CAMPINAS**

**PRESTADOR: SANASA - Sociedade de Abastecimento de Água e Saneamento S/A**

**Relatório R7 – Continuação do Diagnóstico e Não Conformidades**

**Americana, julho de 2017**

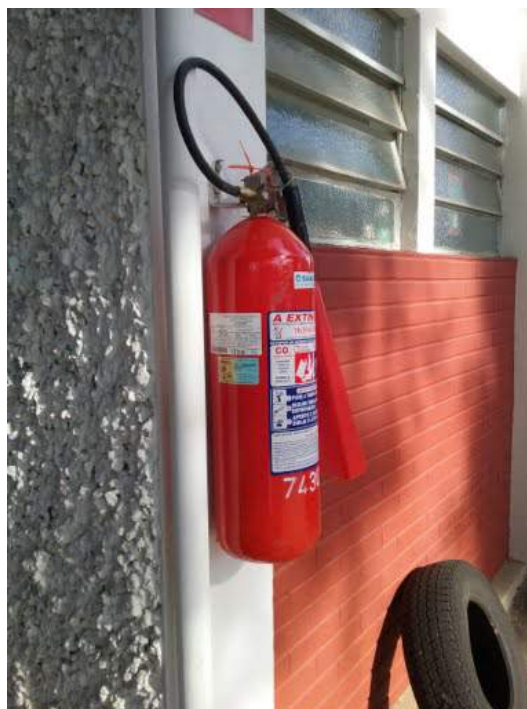
**Imagem(1)**

**Descrição(1):** Extintor de incêndio

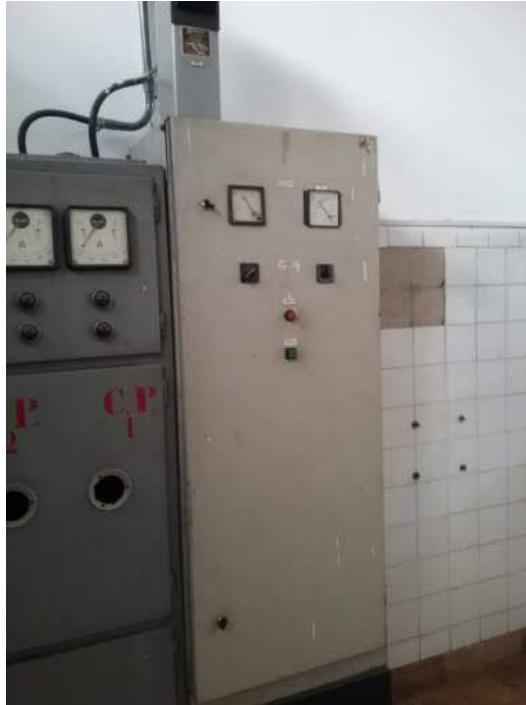
**Imagem(6)**

**Descrição(6):** Painelelétrico

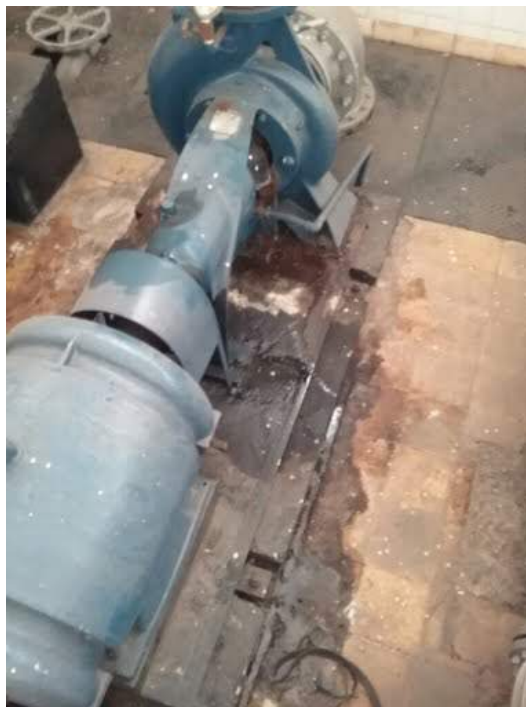
**Item 4.7**

| LOCAL | ITEM | DESCRIÇÃO | PRAZO |
|---|---|---|---|
| EEA CRD Cruzeiro | 4.7 | Drenagem inadequada de água de lubrificação de gaxetas | Em até 180 dias |

**Item 4.7:** Drenagem inadequada de água de lubrificação de gaxetas (Art. 5.5.2.1 da NBR 12214/1992).  
Prazo: Em até 180 dias

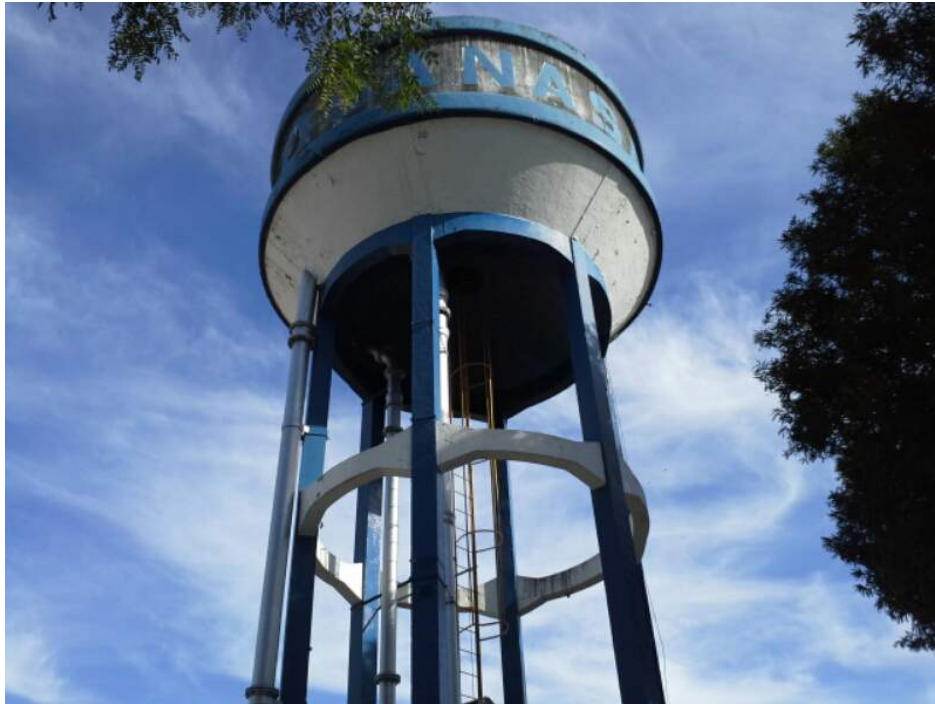
**Imagem(1)**

**Descrição(1):** Aspecto geral do reservatório

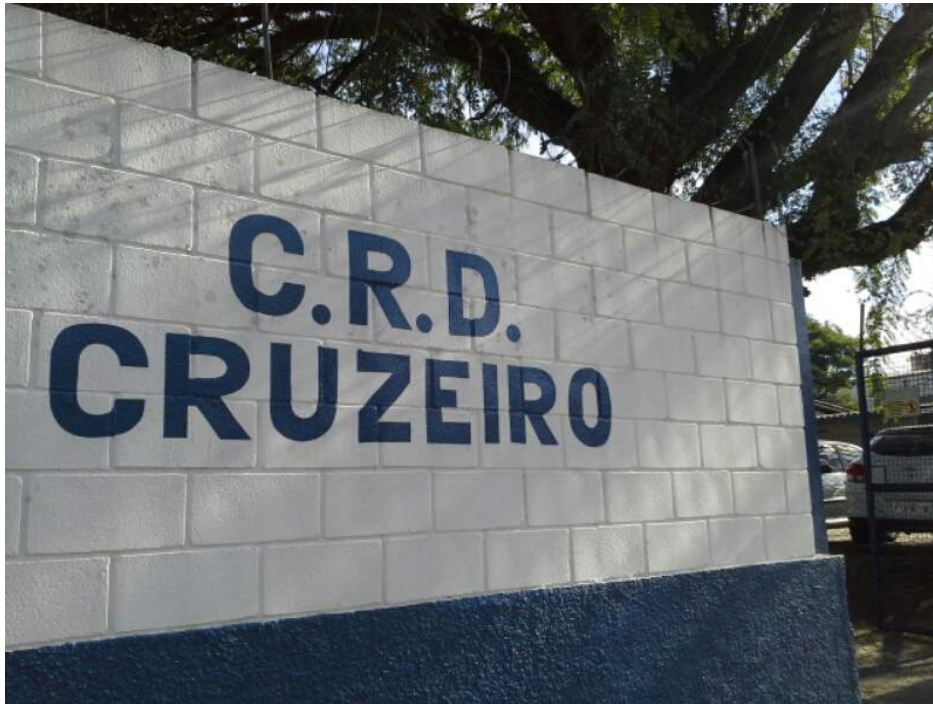
**Imagem(2)**

**Descrição(2):** Identificação do local

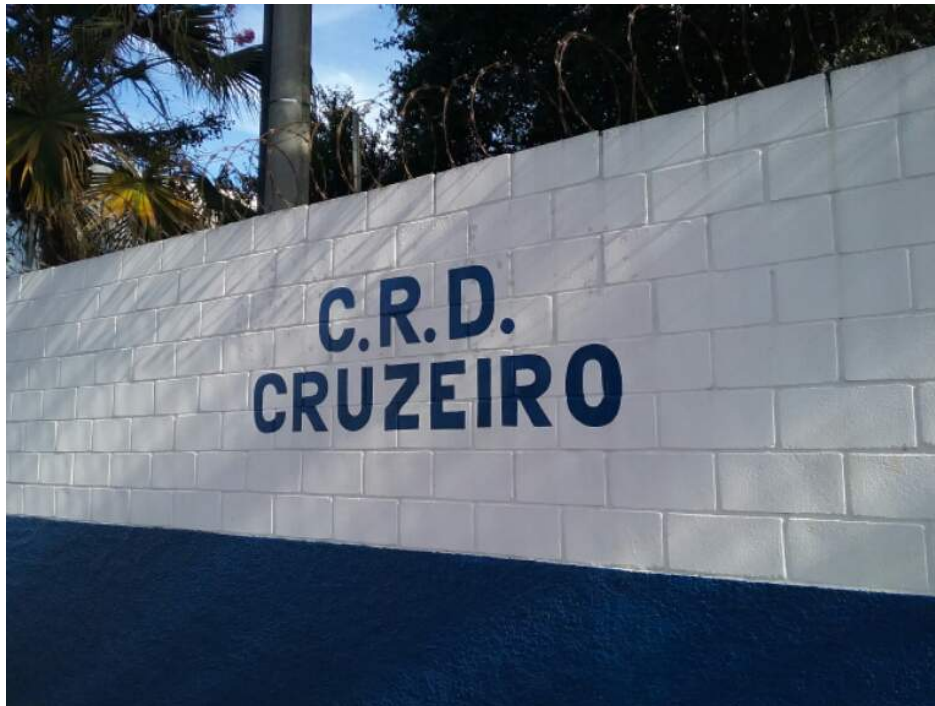
**Imagem(1)**

**Descrição(1):** Identificação do reservatório

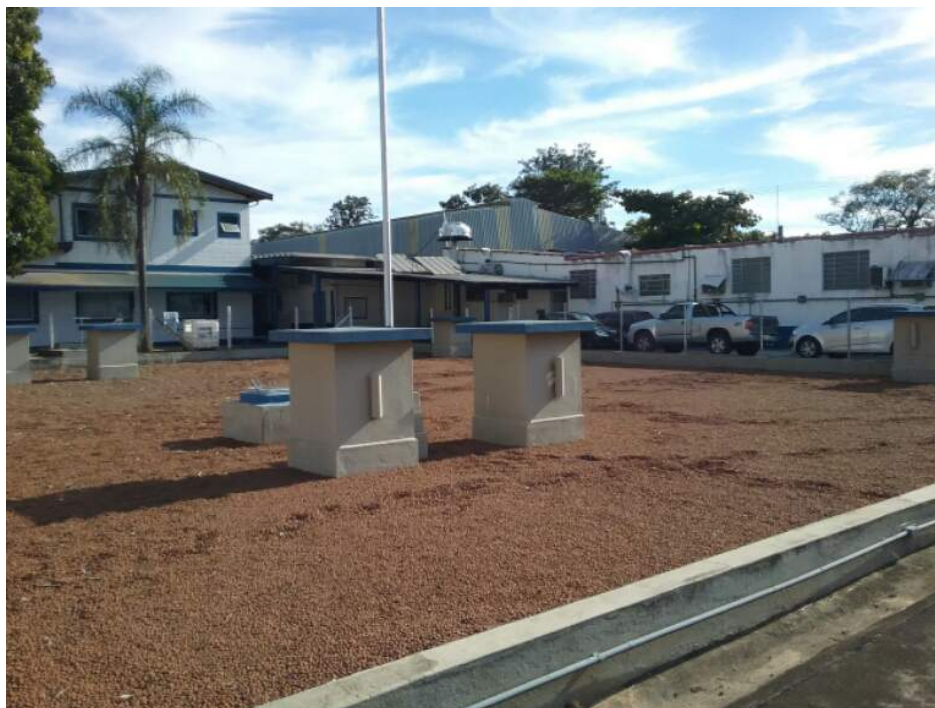
**Imagem(5)**

**Descrição(5):** Aspecto geral do reasevatório

**Informações complementares:** recomenda-se retirar qualquer estrutura ou material da superfície do reservatório.

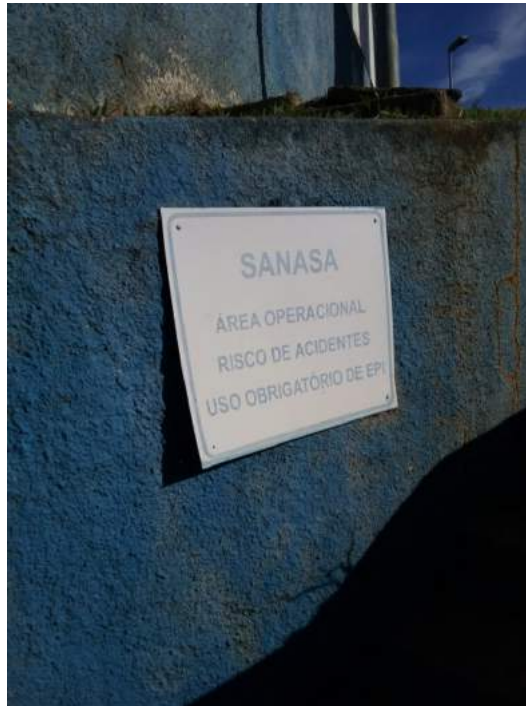
**Imagem(1)**

**Descrição(1):** Placa de identificação do local

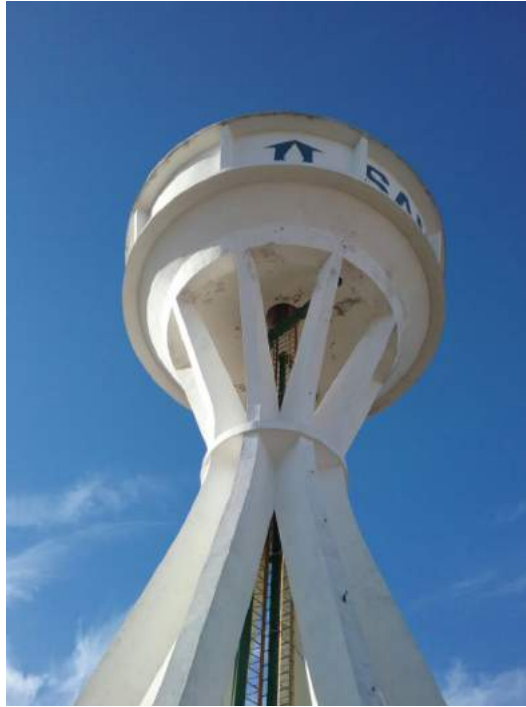
**Imagem(4)**

**Descrição(4):** Aspecto geral do reservatório

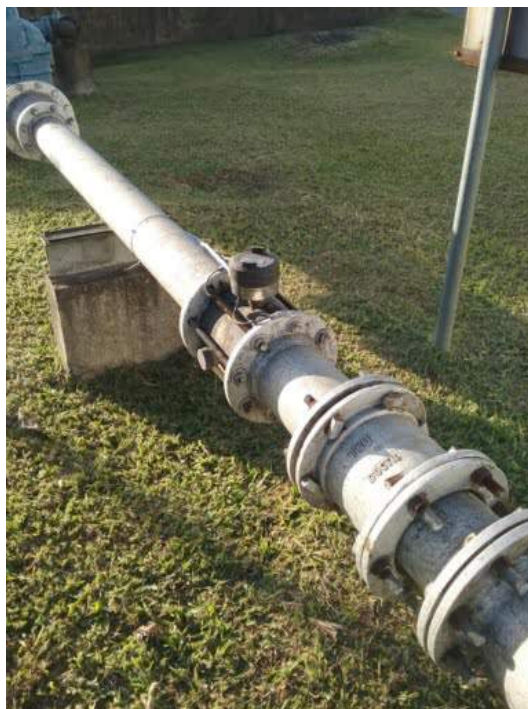
**Imagem(1)**

**Descrição(1):** Detalhe do macromedidor

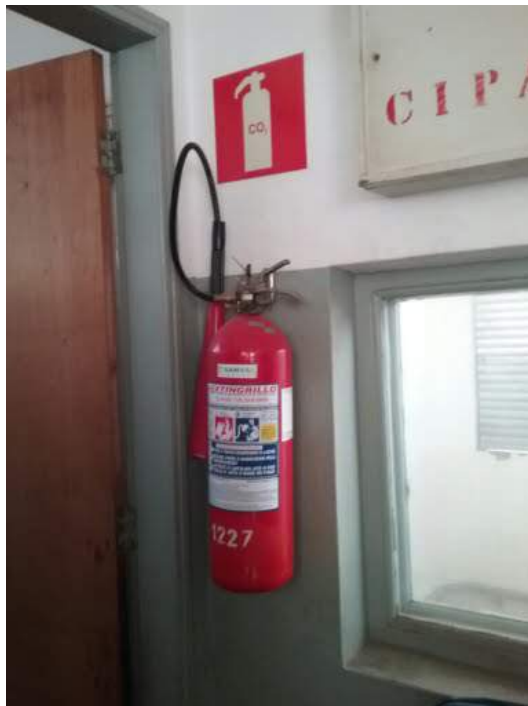
**Imagem(2)**

**Descrição(2):** Extintor de incêndio

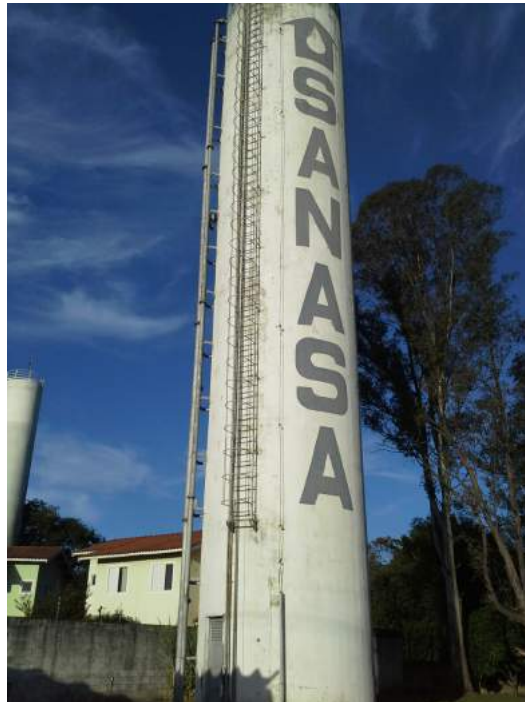
**Imagem(1)**

**Descrição(1):** Aspecto geral do reservatório

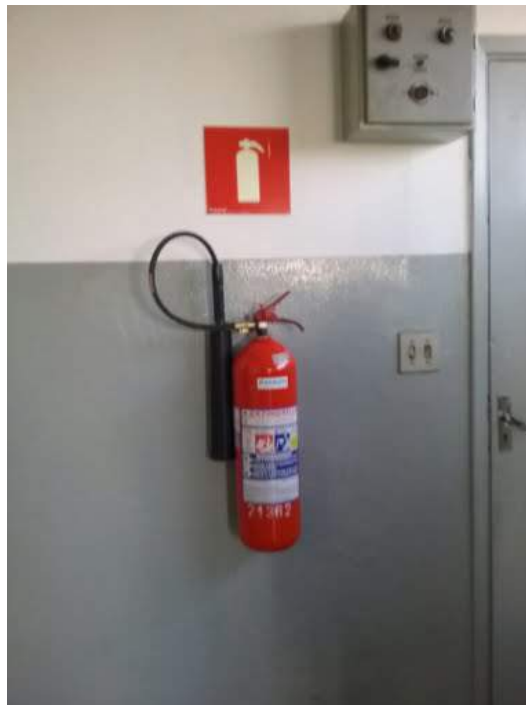
**Imagem(1)**

**A validade do extintor está em dia?:** Não

**Descrição(1):** Extintor de incêndio

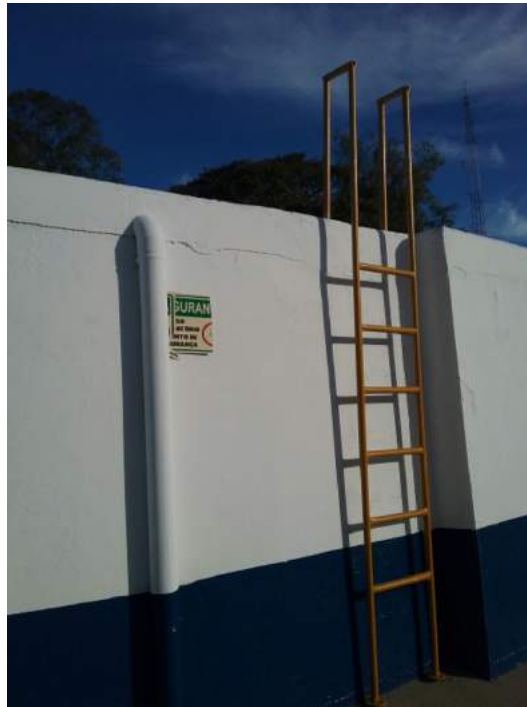
## Imagem(6)

**Descrição(6):** Escada de acesso ao reservatório sem guarda corpo

**Informações complementares:** verificar com engenheiro de segurança do trabalho sobre a necessidade de instalar guarda corpo nas escadas de acesso à cobertura do reservatório e de acesso à cobertura da caixa de sucção, bem como a necessidade de instalar guarda corpo no perímetro das coberturas.

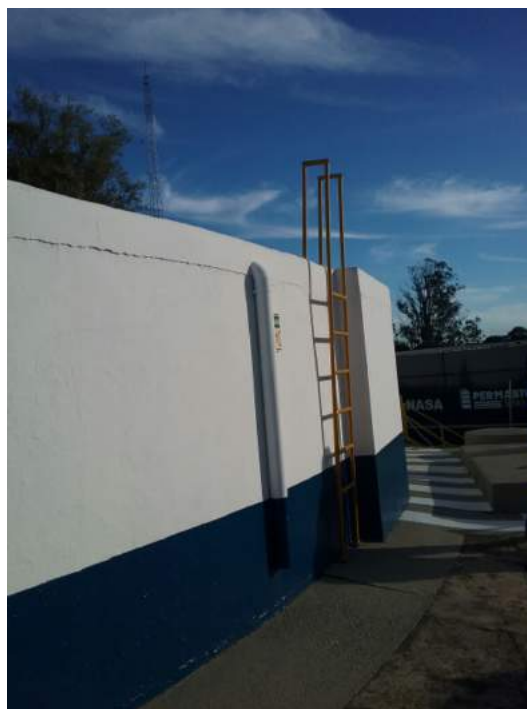
**Item 6.4**

**Item 6.4:** Existência de locais sem guarda-corpos ou escadas em situação inadequada (Art. 5.16 da NBR 12217/1994). Prazo: Em até 180 dias

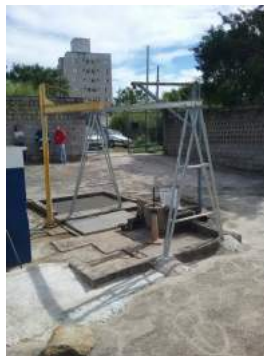
**Imagem(5)**

**Descrição(5):** Aspecto geral da elevatória

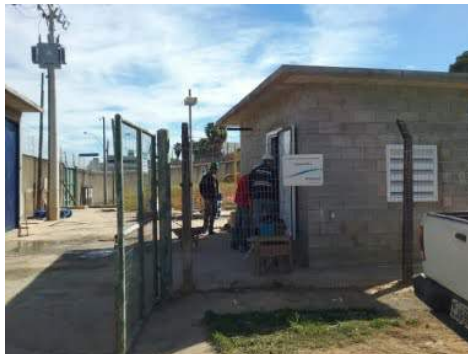
**Imagem(1)**

**Descrição(1):** Aspecto geral da entrada da elevatória

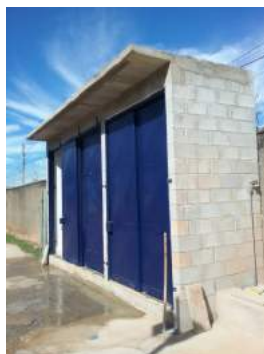
**Imagem(2)**

**Descrição(2):** Abrigo do painel

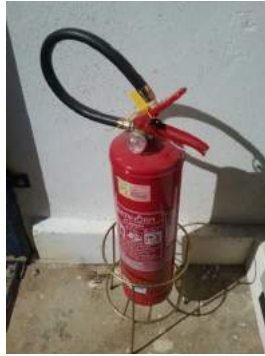
**Imagem(3)**

**Descrição(3):** Extintor de incêndio

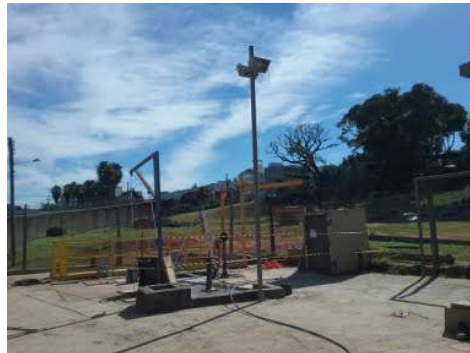
**Imagem(4)**

**Descrição(4):** Aspecto geral da elevatória em obras

**Informações complementares:** a elevatória está em obras e deverá operar com 4 novas bombas, cujas vazão, altura manométrica e potência serão, respectivamente, de 223 m<sup>3</sup>/h, 43,75 mca e 59 CV . Também estão previstas a instalação de um gerador e de telemetria no painel elétrico.

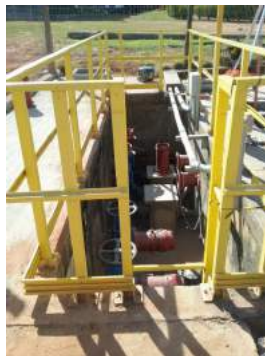
**Imagem(5)**

**Descrição(5):** Tubulação em instalação

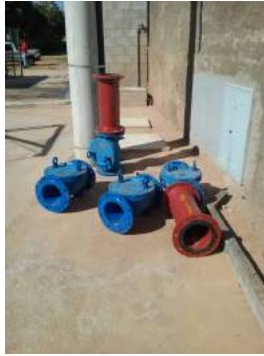
#### **Imagem(7)**

**Descrição(7):** Válvulas de retenção a serem instaladas

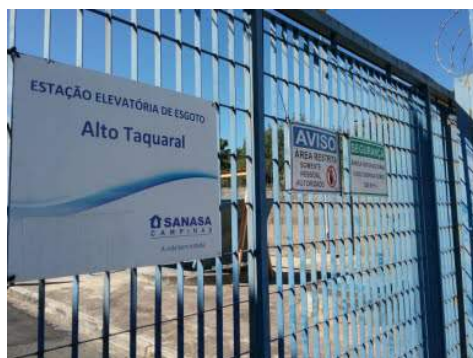
**Imagem(1)**

**Descrição(1):** Portão de acesso e placa de identificação da elevatória

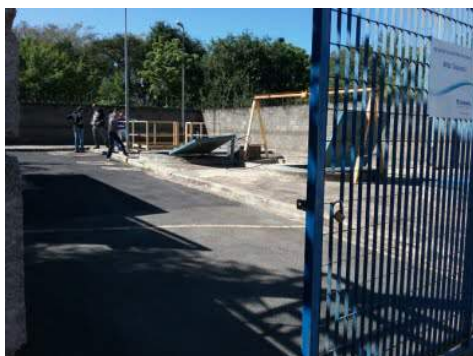
**Imagem(2)**

**Descrição(2):** Aspecto geral da elevatória

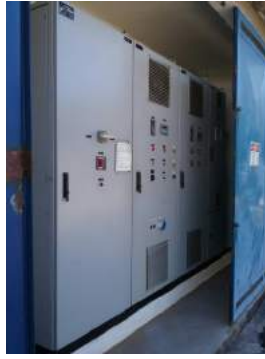
**Imagem(3)**

**Descrição(3):** Painel de comando e operação

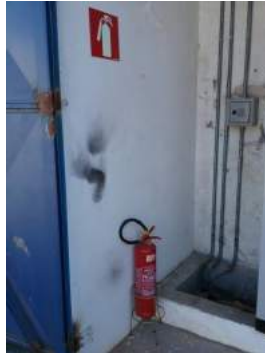
**Imagem(4)**

**Descrição(4):** Extintor de incêndio

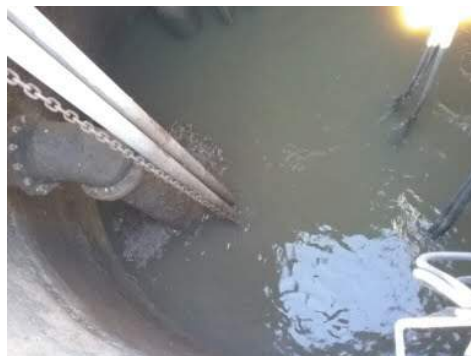
**Imagem(6)**

**Descrição(6):** Poço de recalque do esgoto

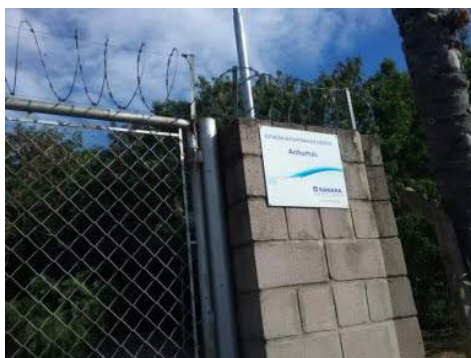
**Imagem(1)**

**Descrição(1):** Placa de identificação da elevatória

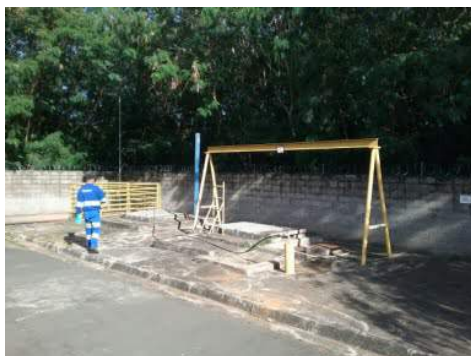
**Imagem(2)**

**Descrição(2):** Aspecto geral da elevatória

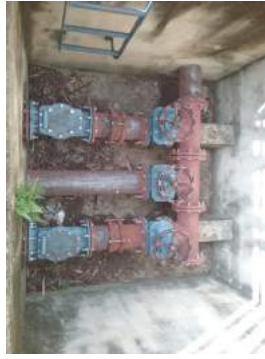
**Imagem(3)**

**Descrição(3):** Detalhe das válvulas de retenção

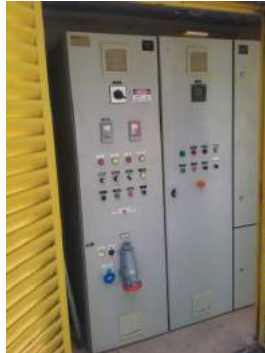
**Imagem(4)**

**Descrição(4):** Painel de comando e operação

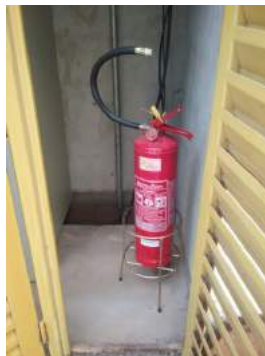
**Imagem(5)**

**Descrição(5):** Extintor de incêndio

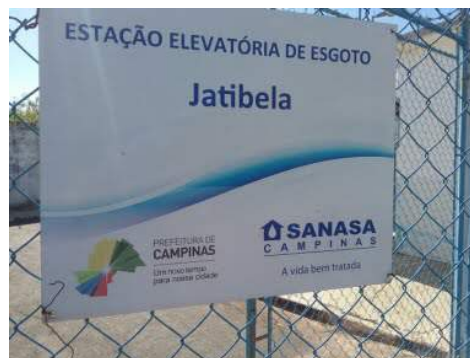
**Imagem(1)**

**Descrição(1):** Placa de identificação

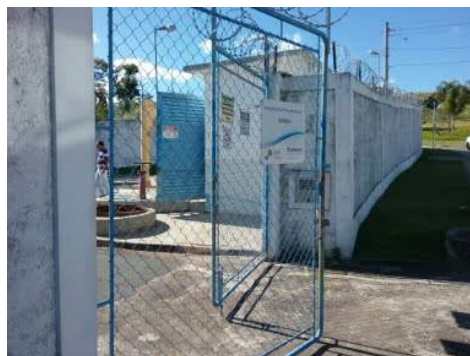
**Imagem(2)**

**Descrição(2):** Portão de acesso à elevatória

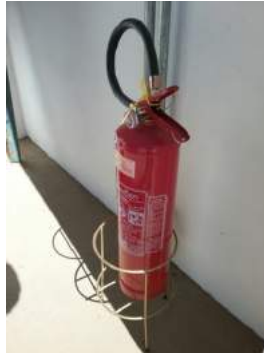
**Imagem(4)**

**Descrição(4):** Extintor de incêndio

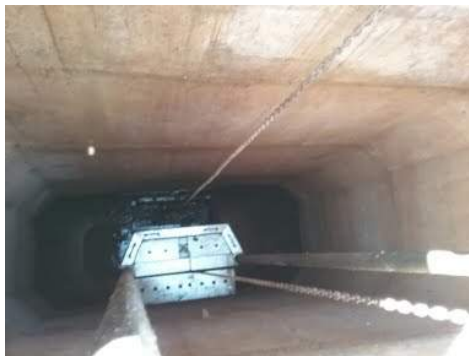
**Imagem(5)**

**Descrição(5):** Gradeamento grosseiro

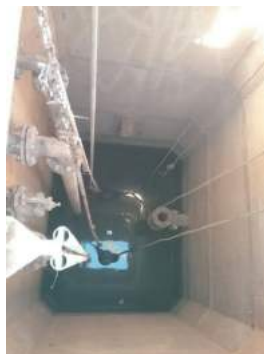
**Imagem(6)**

**Descrição(6):** Poço de recalque do esgoto

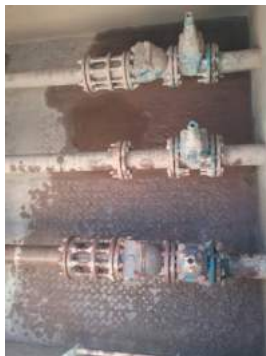
**Imagem(7)**

**Descrição(7):** Detalhe das válvulas de retenção

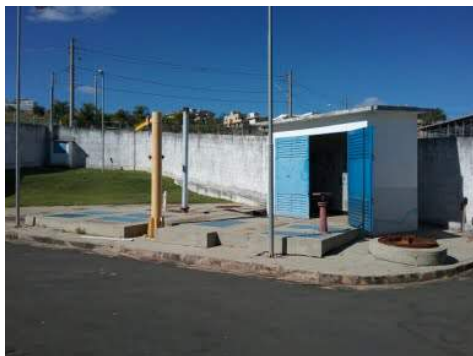
**Imagem(8)**

**Descrição(8):** Aspecto geral da elevatória

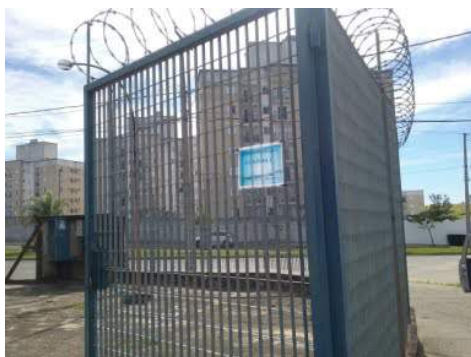
**Imagem(1)**

**Descrição(1):** Portão de acesso e placa de identificação

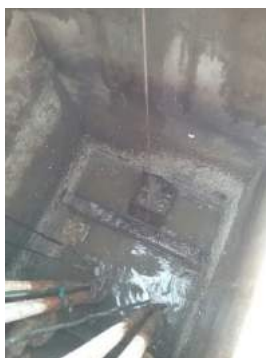
**Imagem(2)**

**Descrição(2):** Detalhe do cesto na entrada de esgoto bruto

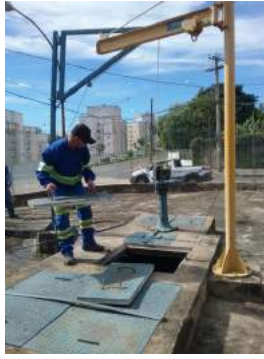
**Imagem(3)**

**Descrição(3):** Aspecto geral da elevatória

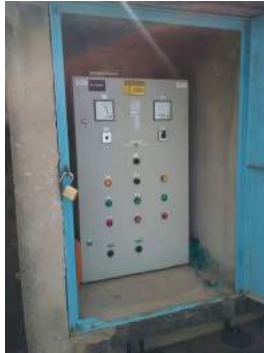
**Imagem(4)**

**Descrição(4):** Painel elétrico

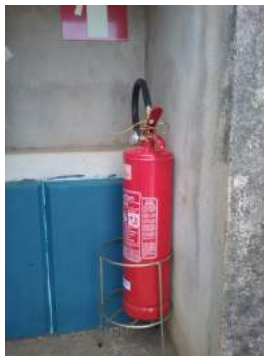
**Imagem(5)**

**Descrição(5):** Extintor de incêndio

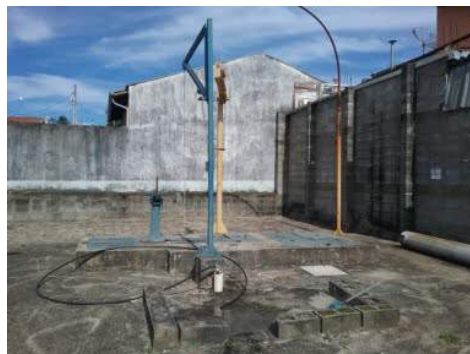
**Imagem(6)**

**Descrição(6):** Aspecto geral da elevatória

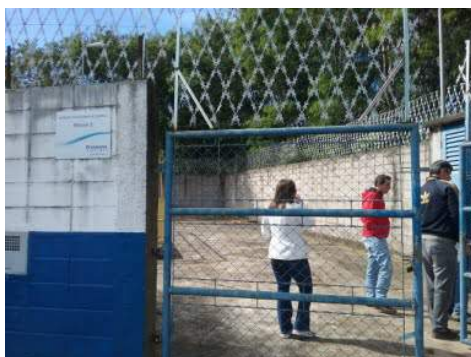
**Imagem(1)**

**Descrição(1):** Portão de acesso e placa de identificação da elevatória

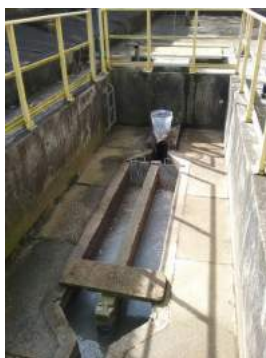
**Imagem(2)**

**Descrição(2):** Desarenadores e gradeamento grosseiro

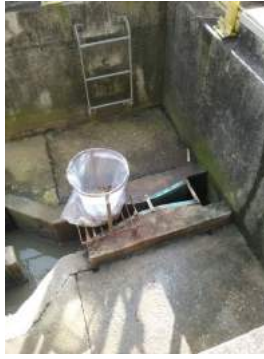
**Imagem(3)**

**Descrição(3):** Detalhe da calha Parshall  
**Imagem(4)**

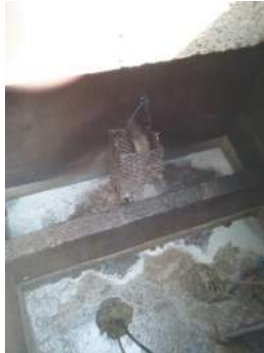
**Descrição(4):** Detalhe do cesto na entrada de esgoto bruto na elevatória  
**Imagem(5)**

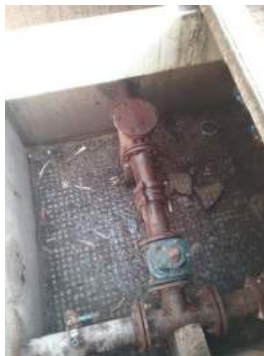
**Descrição(5):** Detalhe da válvula de retenção  
**Imagem(6)**

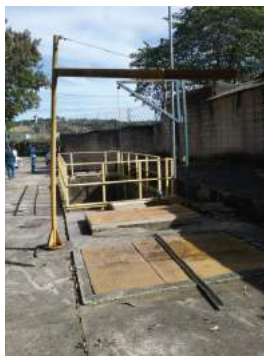
**Descrição(6):** Aspecto geral da elevatória

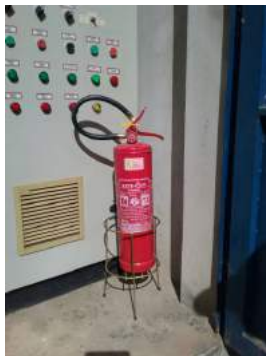
**Imagem(7)**

**Descrição(7):** Extintor de incêndio

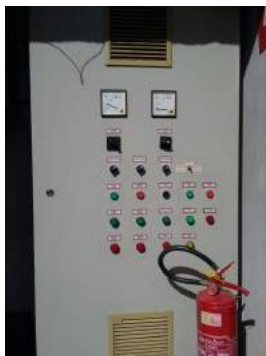
**Imagem(8)**

**Descrição(8):** Painei de comando e operação

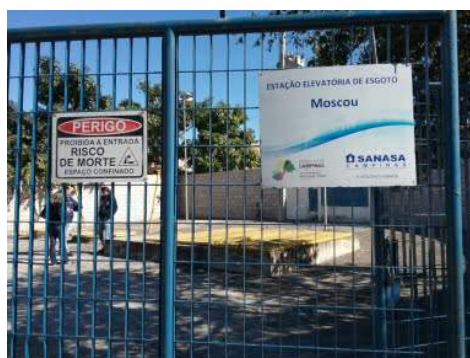
**Imagem(1)**

**Descrição(1):** Portão de acesso e placa de identificação

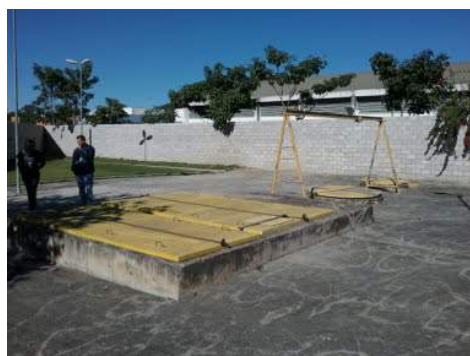
**Imagem(2)**

**Descrição(2):** Aspecto geral da elevatória

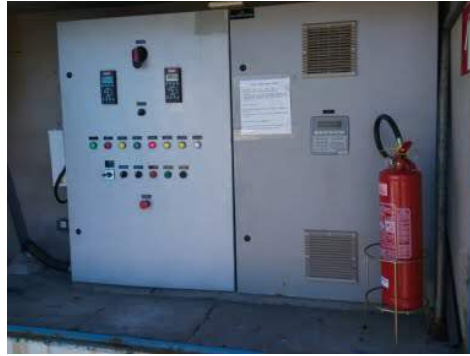
**Imagem(3)**

**Descrição(3):** Extintor de incêndio e painel de comando e operação  
**Imagem(4)**

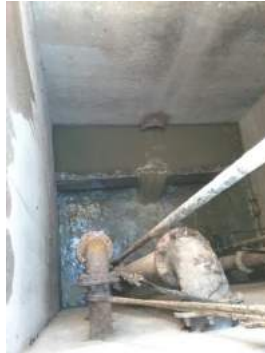
**Descrição(4):** Poço de recalque do esgoto  
**Imagem(5)**

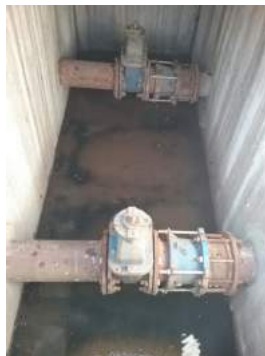
**Descrição(5):** Detalhe da válvula de retenção  
**Imagem(6)**

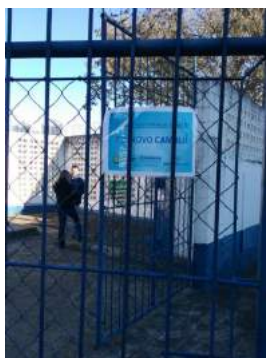
**Imagem(1)**

**Descrição(1):** Placa de identificação da elevatória

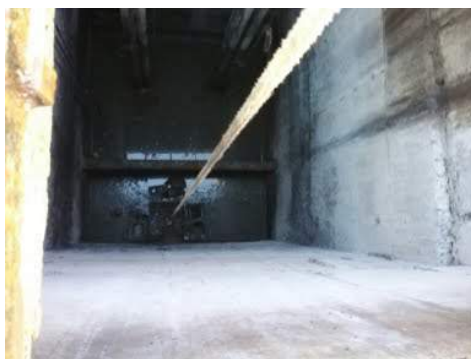
**Imagem(2)**

**Descrição(2):** Detalhe do gradeamento grosseiro

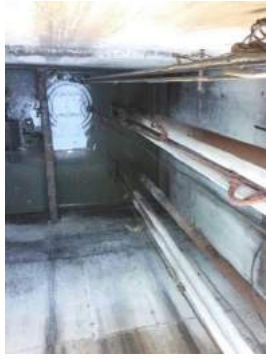
**Imagem(3)**

**Descrição(3):** Poço de recalque do esgoto

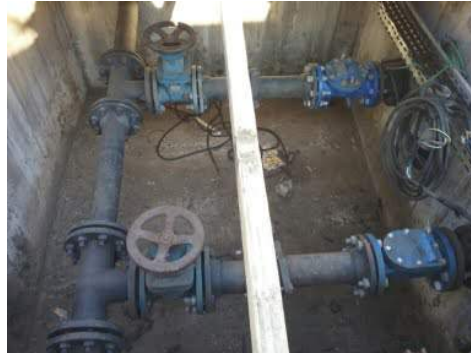
**Imagem(4)**

**Descrição(4):** Detalhe das válvulas de retenção

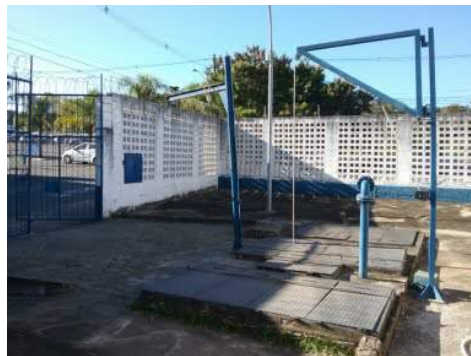
**Imagem(5)**

**Descrição(5):** Aspecto geral da elevatória

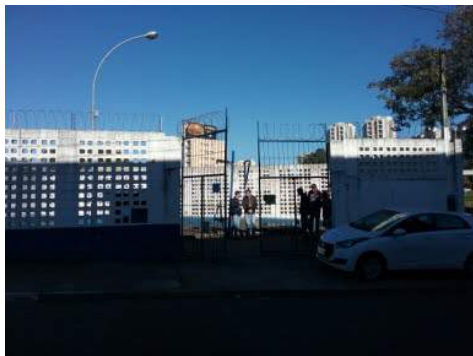
**Imagem(7)**

**Descrição(7):** Portão de acesso à elevatória

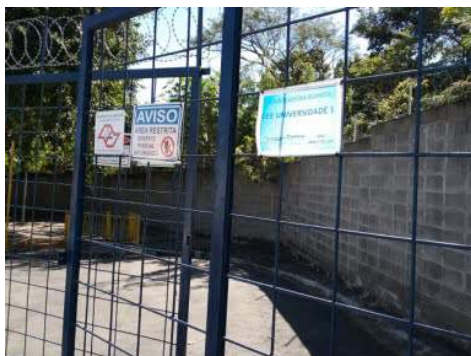
**Imagem(1)**

**Descrição(1):** Placa de identificação

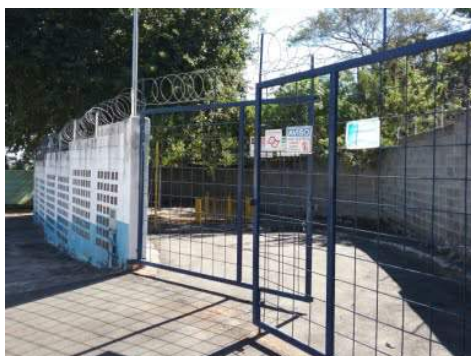
**Imagem(2)**

**Descrição(2):** Portão de acesso à elevatória

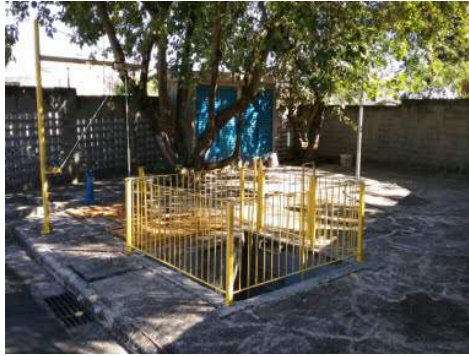
**Imagem(3)**

**Descrição(3):** Aspecto geral da elevatória

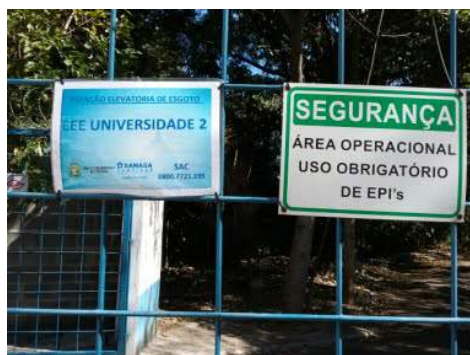
**Imagem(1)**

**Descrição(1):** Placa de identificação da elevatória

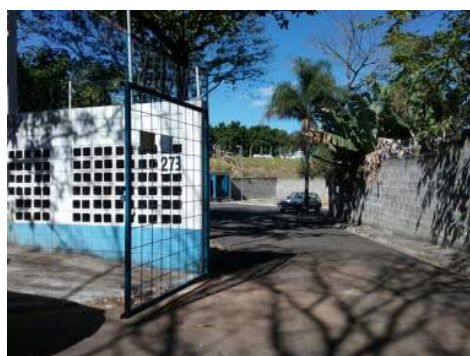
**Imagem(2)**

**Descrição(2):** Portão de acesso à elevatória

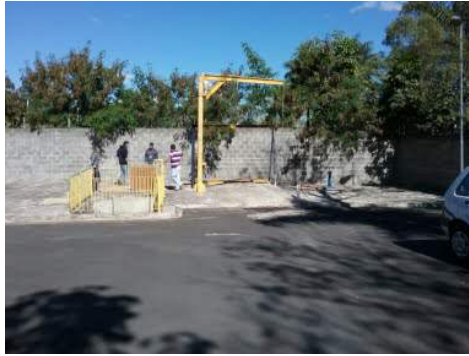
**Imagem(3)**

**Descrição(3):** Aspecto geral da elevatória

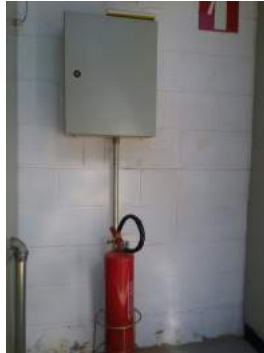
**Imagem(4)**

**Descrição(4):** Extintor de incêndio

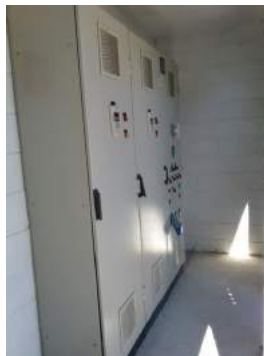
**Imagem(5)**

**Descrição(5):** Painel de comando e operação

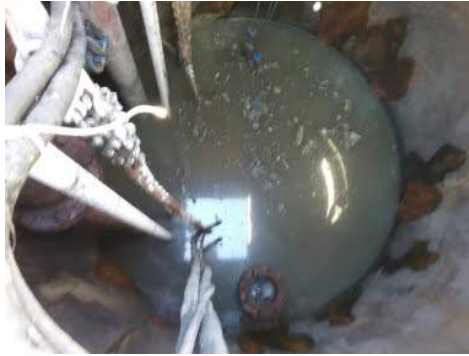
**Imagem(7)**

**Descrição(7):** Poço de recalque do esgoto bruto

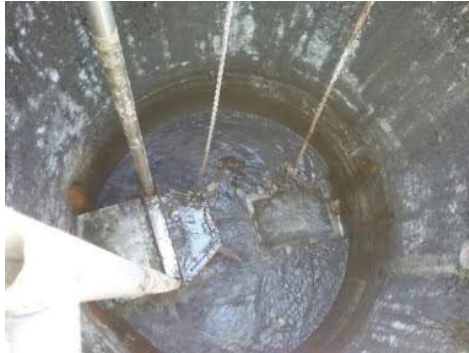
**Imagem(8)**

**Descrição(8):** Gradeamento grosseiro

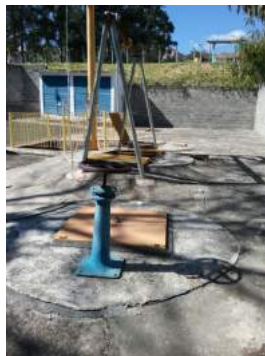
**Imagem(9)**

**Descrição(9):** Aspecto geral da elevatória

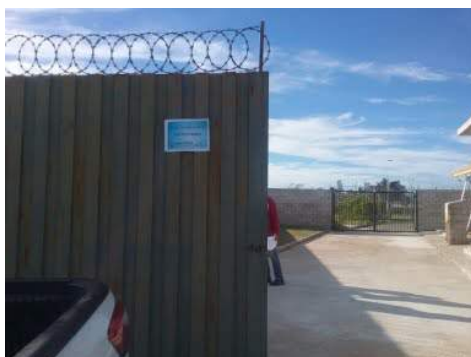
**Imagem(1)**

**Descrição(1):** Portão de acesso e placa de identificação

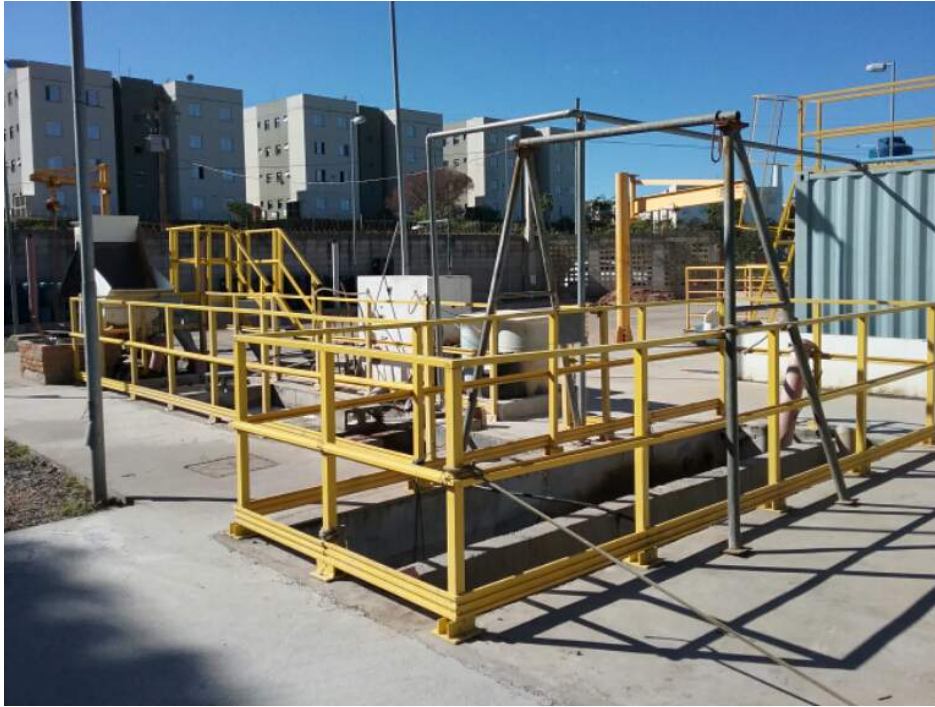
**Imagem(9)**

**Descrição(9):** Aspecto geral do tratamento

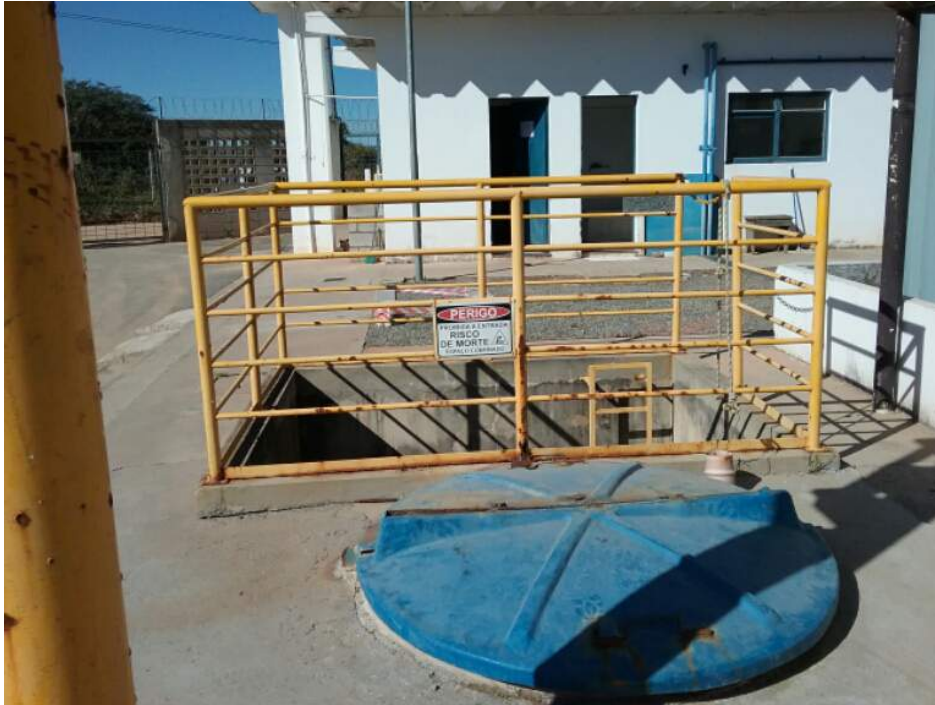
**Imagem(13)**

**Descrição(13):** Elevatória de esgoto bruto que recalca o esgoto para os módulos dos reatores de leito móvel

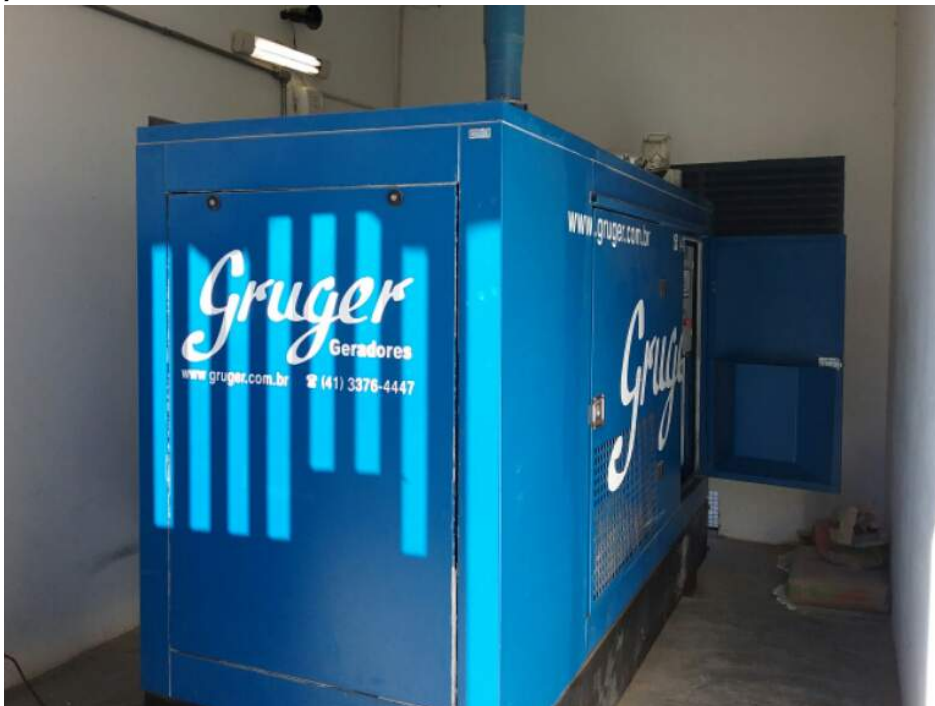
**Imagem(14)**

**Descrição(14):** Gerador de energia elétrica movido à diesel

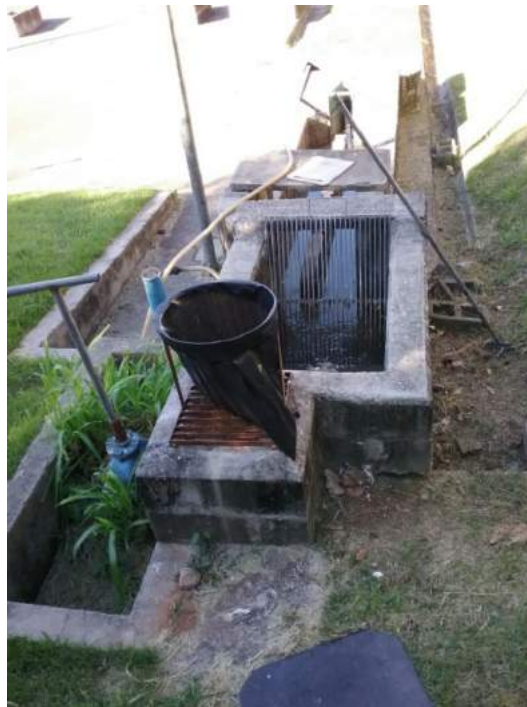
**Imagem(1)**

**Descrição(1):** Tratamento preliminar com gradeamento, desarenador e calha Parshall

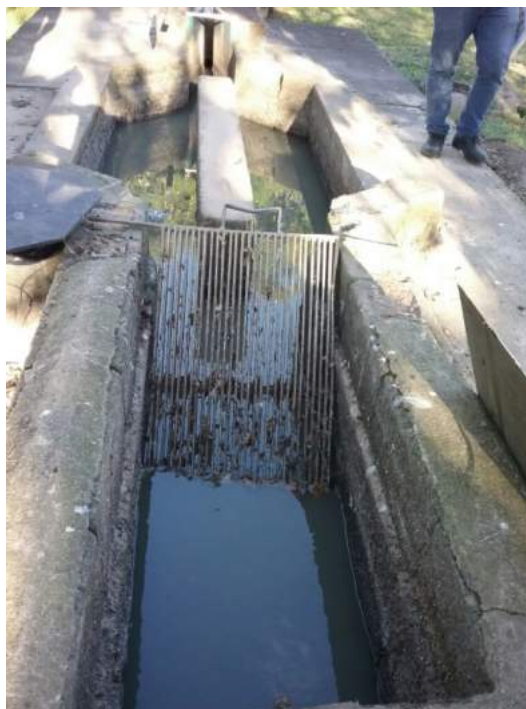
**Imagem(1)**

**Descrição(1):** Calha Parshall, desarenadores e gradeamento grosseiro

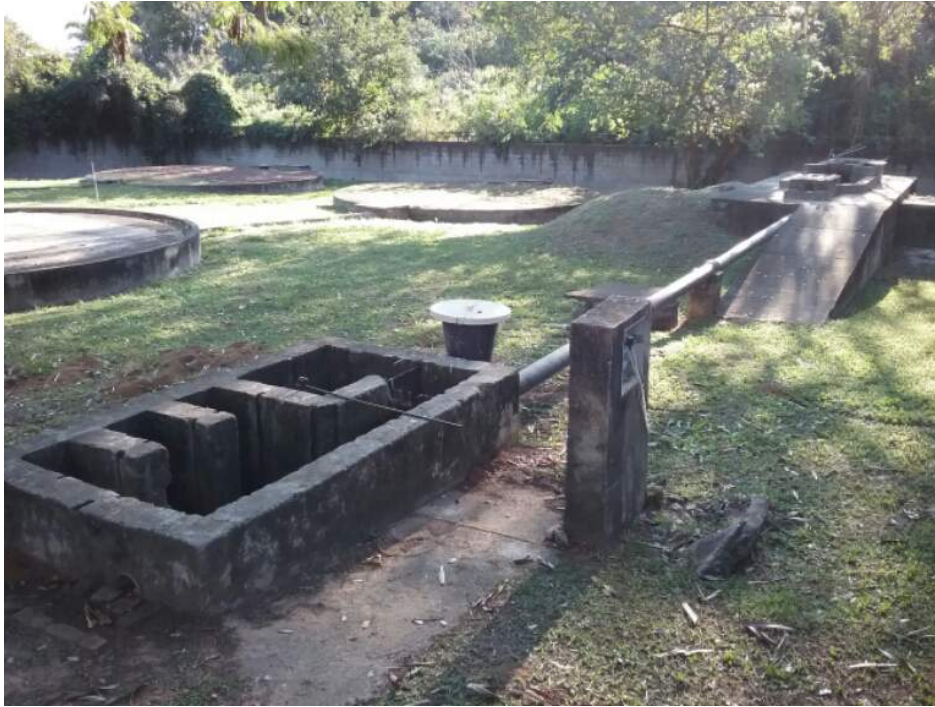
**Imagem(6)**

**Descrição(6):** Vista geral do sistema de tratamento

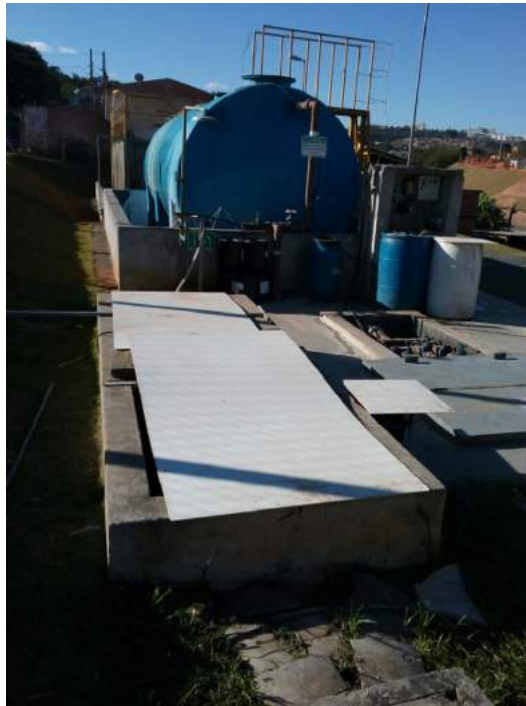
**Imagem(1)**

**Descrição(1):** Vista geral da ETE modular móvel

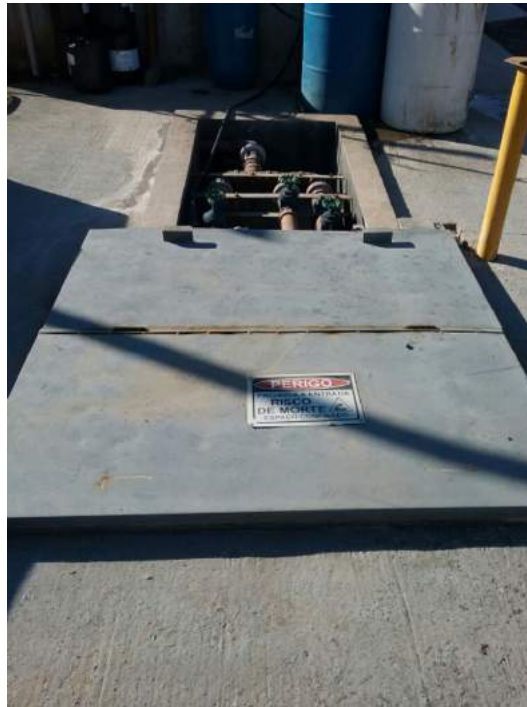
**Imagem(2)**

**Descrição(2):** Poço de sucção da elevatória e caixa de registros e válvulas das operações de recalque do esgoto bruto

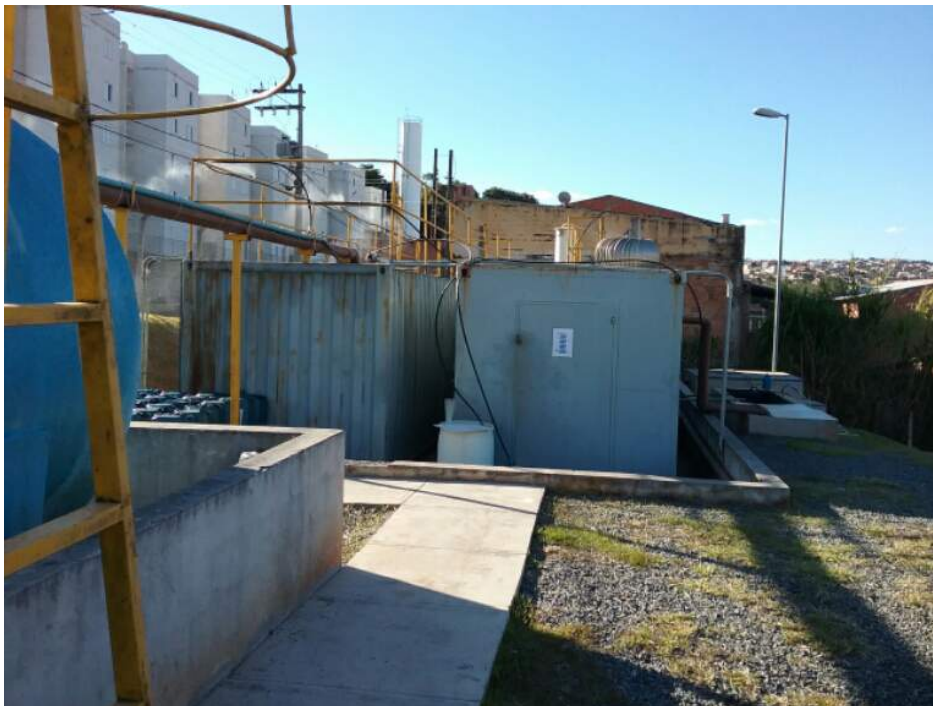
**Imagem(3)**

**Descrição(3):** Vista Geral da ETE móvel, mostrando ao fundo a casa do soprador e o módulo do biofiltro

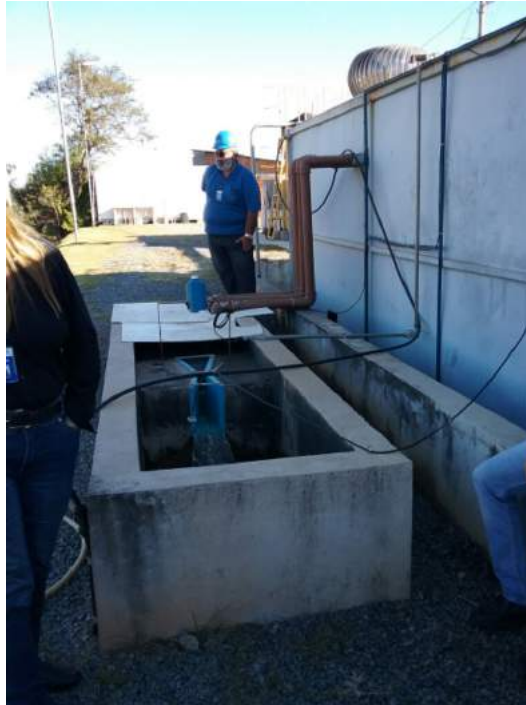
#### Imagem(8)

**Descrição(8):** Biofiltro e saída do efluente tratado pela calha Parshall e ponto de aspersão de desodorizante

**Informações complementares:** o efluente tratado, visualmente, apresentava-se com uma aparência límpida e transparente.

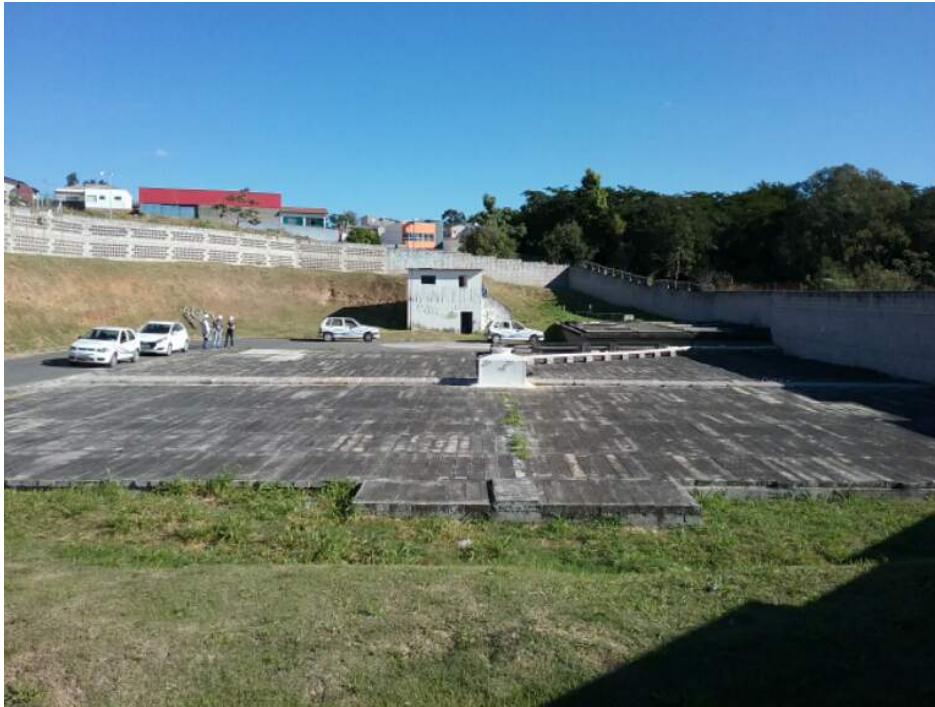
**Imagem(1)**

**Descrição(1):** Vista geral da ETE

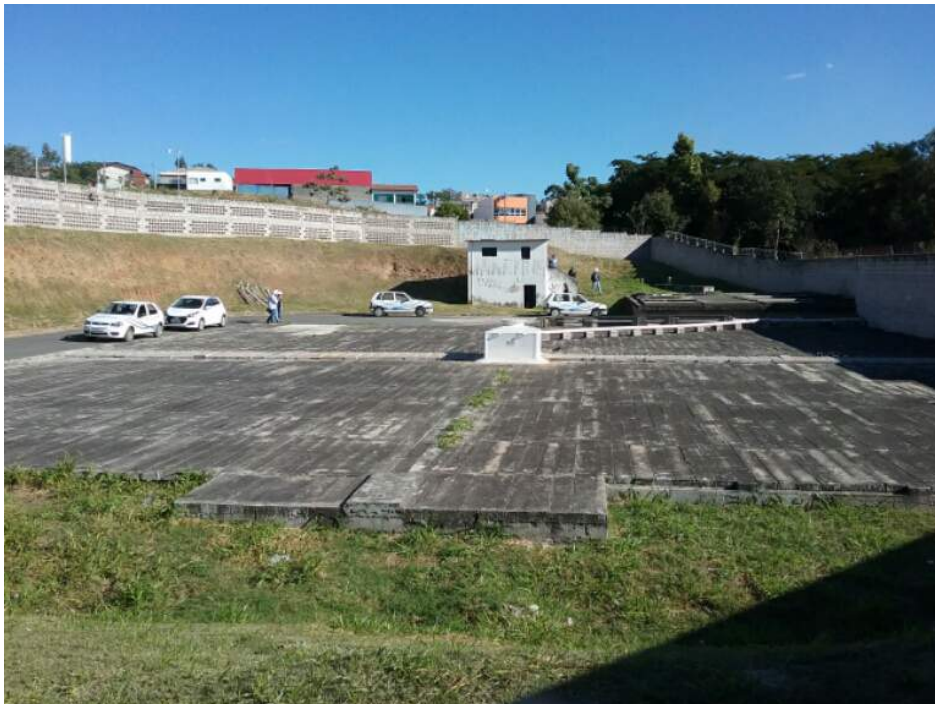
**Imagem(2)**

**Descrição(2):** Filtros aeróbios alimentados por gravidade pelo tanque séptico
