**RELATÓRIO DE FISCALIZAÇÃO TÉCNICA DOS SISTEMAS DE ÁGUA E  
ESGOTO DO MUNICÍPIO DE  
CAMPINAS**

**PRESTADOR: SANASA - Sociedade de Abastecimento de Água e Saneamento S/A**

**Relatório R7 – Continuação do Diagnóstico e Não Conformidades**

**Americana, julho de 2017**

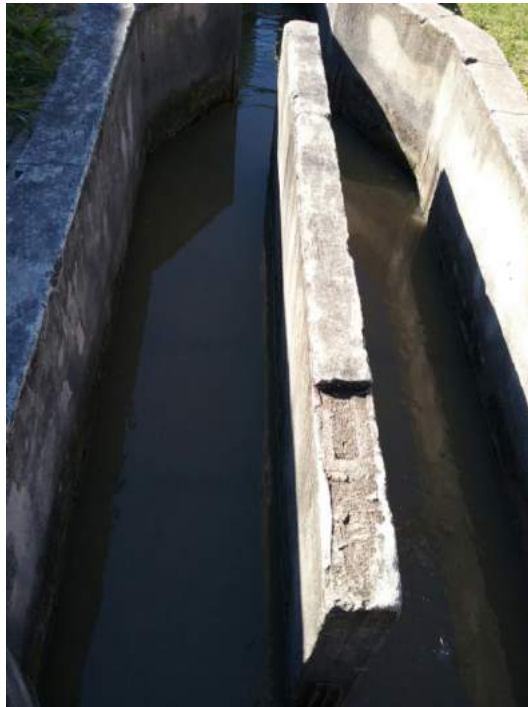
**Imagem(5)**

**Descrição(5):** Detalhe do desarenador

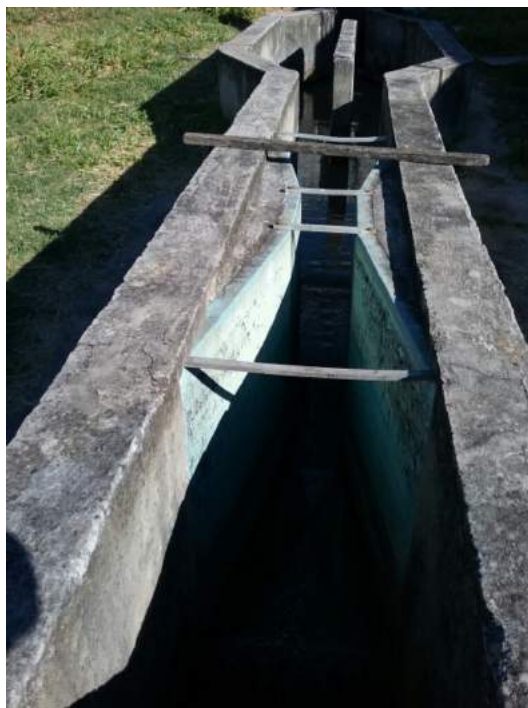
**Imagem(6)**

**Descrição(6):** Detalhe da calha Parshall
