**RELATÓRIO DE FISCALIZAÇÃO TÉCNICA DOS SISTEMAS DE ÁGUA E  
ESGOTO DO MUNICÍPIO DE  
CERQUILHO**

**PRESTADOR: SERVIÇO AUTÔNOMO DE ÁGUA E ESGOTO DE CERQUILHO – SAAEC**

**Relatório R7 – Não Conformidades**

**Americana, junho de 2018**

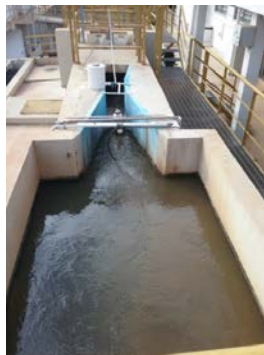
**Imagem(1)**

**Descrição(1):** Calha Parshall com medidor de vazão ultrassônico, da água bruta na entrada da ETA e Imagem(2)

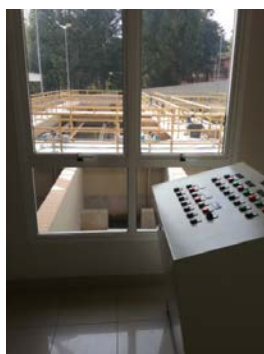
**Imagem(6)**

**Descrição(6):** Painel de comando elétrico das operações de filtragem

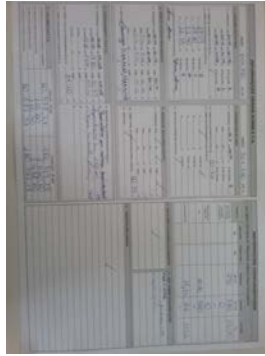
**Imagem(11)**

**Descrição(11):** Verso da Planilha de controle dos parâmetros da qualidade da água tratada no processo, de 2 em 2 horas

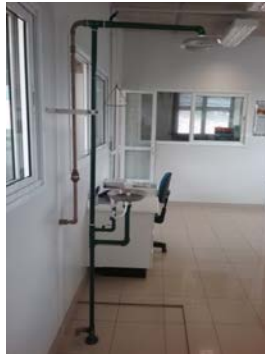
**Imagem(12)**

**Descrição(12):** Chuveiro de emergência e lava-olhos no laboratório de análises químicas

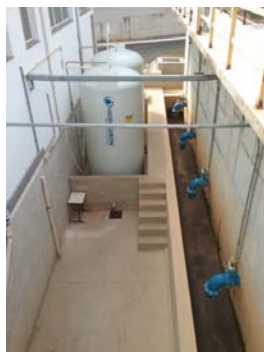
**Imagem(18)**

**Descrição(18):** Reservatórios de hipoclorito para a aplicação no tratamento

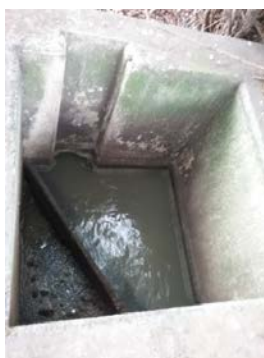
**Imagem(1)**

**Descrição(1):** Caixa de entrada do esgoto bruto na ETE

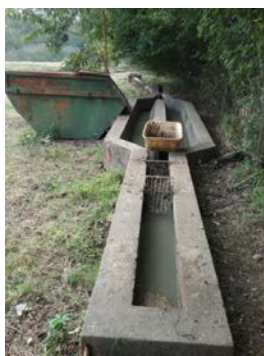
**Imagem(2)**

**Descrição(2):** Tratamento preliminar com o gradeamento e desarenadores com limpeza manual

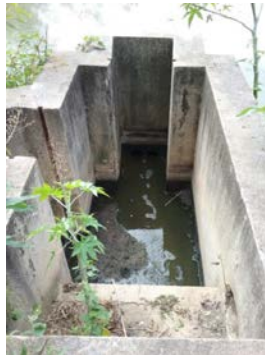
**Imagem(12)**

**Descrição(12):** Detalhe do vertedor de saída do efluente tratado que está parcialmente obstruído e que por esta razão está vertendo pelo vertedor emergencial em nível de cota superior

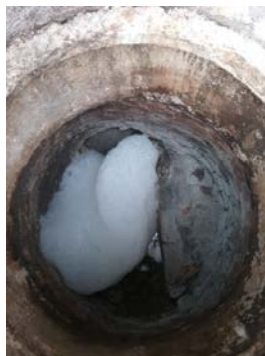
**Imagem(13)**

**Descrição(13):** Caixa de passagem do efluente tratada destinado ao lançamento em corpo hídrico

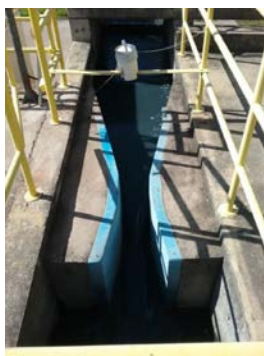
**Imagem(2)**

**Descrição(2):** Calha Parshall com medidor ultrassônico de vazão do esgoto bruto de entrada

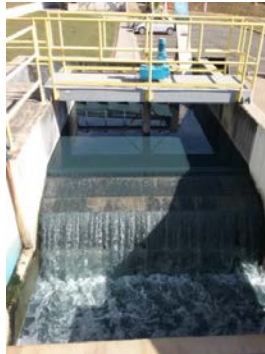
**Imagem(4)**

**Descrição(4):** Saída do gradeamento e desarenador e distribuição para os Reatores Aeróbios

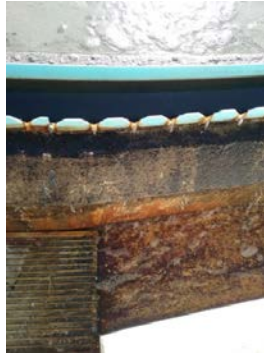
**Imagem(16)**

**Descrição(16):** Vertedor do decantador e saída do efluente líquido tratado para o lançamento em corpo hídrico, não havendo a desinfecção final, embora exista no local a estrutura de tanque de contato

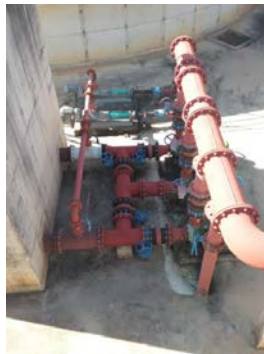
**Imagem(17)**

**Descrição(17):** Conjuntos motobombas da recirculação do lodo no processo de tratamento e outra parte para o recalque do lodo para a desidratação

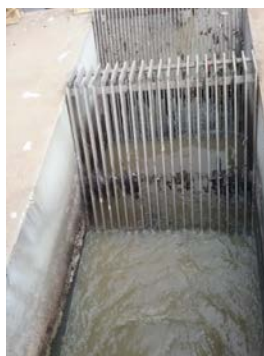
**Imagem(2)**

**Descrição(2):** Detalhe do gradeamento, na entrada do esgoto bruto, vindo da EEEB local

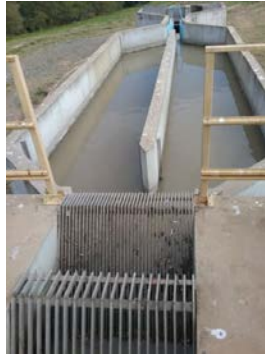
**Imagem(3)**

**Descrição(3):** Sequência do Tratamento Preliminar, gradeamento, desarenadores e Calha Parshall e distribuição, por gravidade, para os 4 conjuntos de Tratamento de Esgoto, cada conjunto constituído por uma lagoa anaeróbia seguida por uma lagoa facultativa

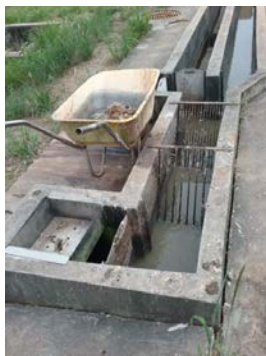
**Imagem(2)**

**Descrição(2):** Gradeamento e desarenadores do Tratamento Preliminar da ETE Taquaral

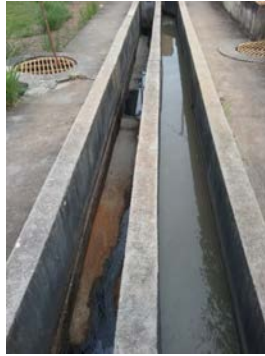
**Imagem(3)**

**Descrição(3):** Um desarenador em funcionamento e outro paralisado temporariamente

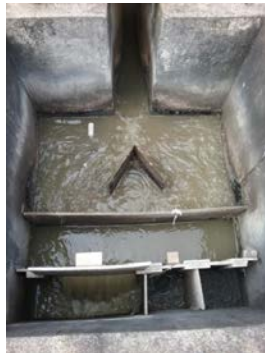
**Imagem(4)**

**Descrição(4):** Caixa de inspeção na saída do tratamento preliminar, antes da Calha Parshall, com medidor ultrassônico e posterior encaminhamento do esgoto bruto ao tratamento, na Lagoa Anaeróbia seguida do Filtro Biológico

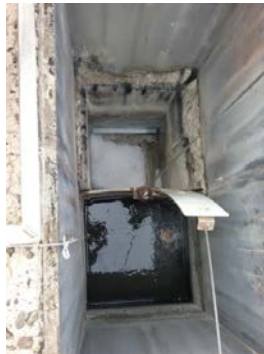
**Imagem(9)**

**Descrição(9):** Detalhe da caixa de saída do esgoto da Lagoa Anaeróbia que vai para um poço de sucção da EEE que recalca o esgoto para o filtro Biológico

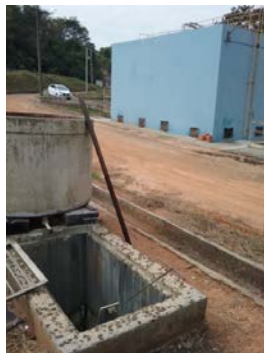
**Imagem(10)**

**Descrição(10):** Vista da caixa de saída da Lagoa Anaeróbia e ao fundo a estrutura pintada de azul do Filtro Biológico para completar o tratamento

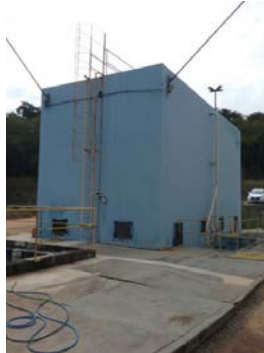
**Descrição(20):** Filtro Biológico  
**Data da inspeção:** 26/06/2018
