**RELATÓRIO DE FISCALIZAÇÃO TÉCNICA DOS SISTEMAS DE ÁGUA E
ESGOTO DO MUNICÍPIO DE
PIRACICABA**

PRESTADOR: SEMAE – SERVIÇO MUNICIPAL DE ÁGUA E ESGOTO

Relatório R7 – Continuação do Diagnóstico e Não Conformidades

Americana, março de 2017

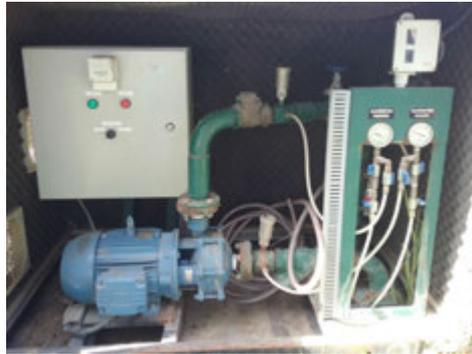
Imagem(1)

Descrição(1): Vista geral do Booster, conjunto moto-bomba, barriletes de sucção e de recalque com os respectivos manômetros e painel de comando elétrico do conjunto moto-bomba

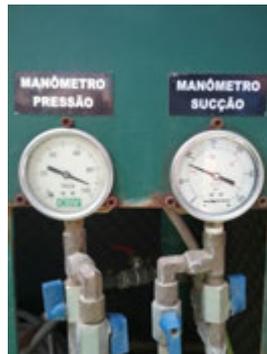
Imagem(2)

Descrição(2): Manômetros de sucção e de recalque (pressão)

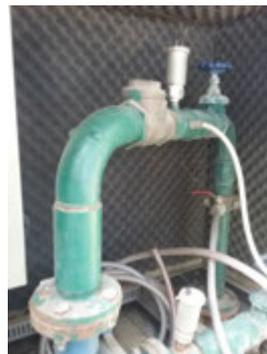
Imagem(3)

Descrição(3): Barriletes de sucção e de recalque com as respectivos pontos de tomadas de pressões

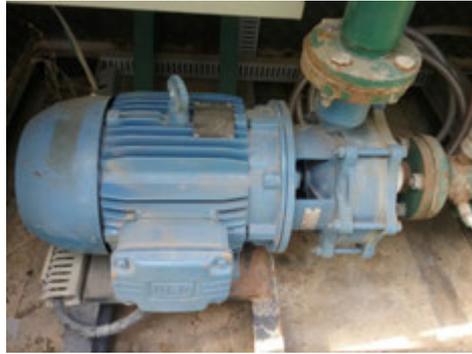
Imagem(4)

Descrição(4): Detalhe do conjunto moto-bomba

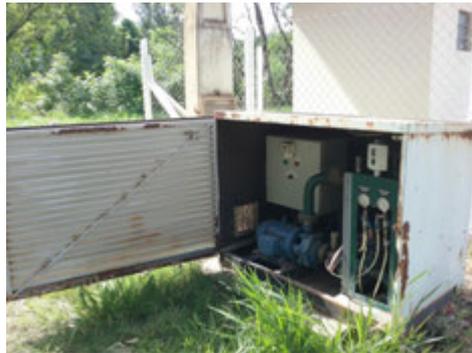
Imagem(5)

Descrição(5): Casa de bombas modular metálica do Booster

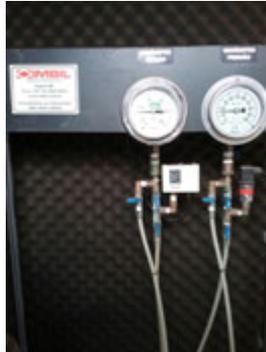
Imagem(1)

Descrição(1): Manômetros de sucção e de recalque do Booster

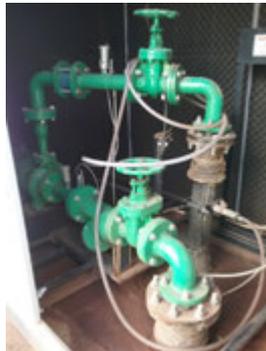
Imagem(2)

Descrição(2): Barriletes de sucção e de recalque do conjunto moto-bomba do Booster com as tomadas das pressões nas tubulações

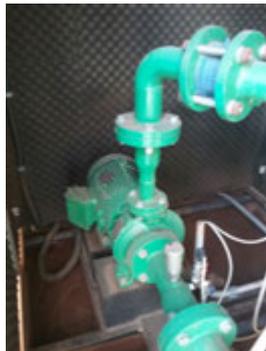
Imagem(3)

Descrição(3): Conjunto moto-bomba do Booster

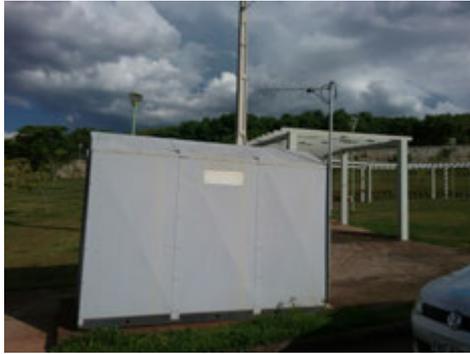
Imagem(4)

Descrição(4): Casa de bombas modular, metálica, que abriga também o painel de comando elétrico do conjunto moto-bomba do Booster

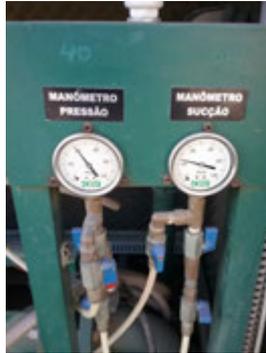
Imagem(1)

Descrição(1): Manômetros de pressões de sucção e de recalque do Booster

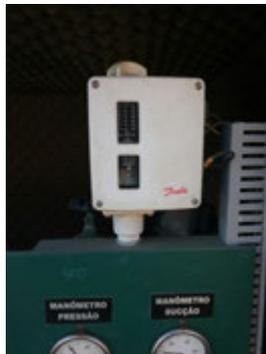
Imagem(2)

Descrição(2): Módulo de acionamento automático do Booster, conforme diferencial das pressões de sucção e de recalque

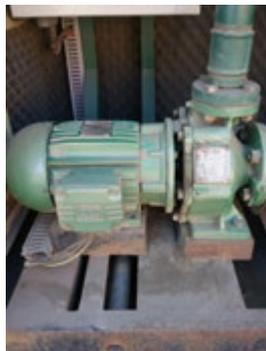
Imagem(3)

Descrição(3): Conjunto moto-bomba do Booster

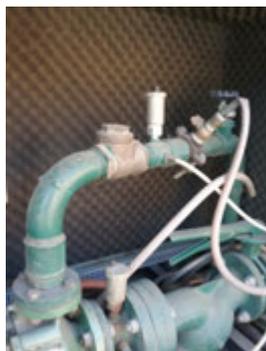
Imagem(4)

Descrição(4): Tubulação de recalque e sucção do conjunto moto-bomba do Booster

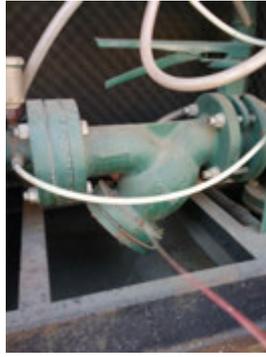
Imagem(5)

Descrição(5): Válvula de descarga de água da rede

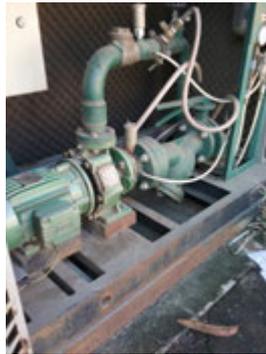
Imagem(7)

Descrição(7): Vista geral do Booster modular

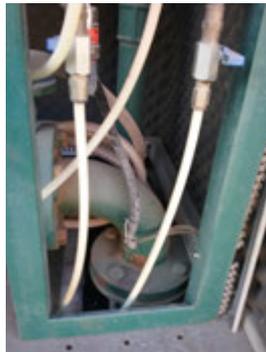
Imagem(8)

Descrição(8): Tubulações das tomadas de pressões de sucção e de recalque

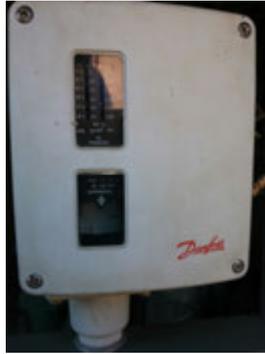
Imagem(9)

Descrição(9): Módulo de comando de acionamento automático do conjunto moto-bomba por diferença de pressões de sucção e recalque

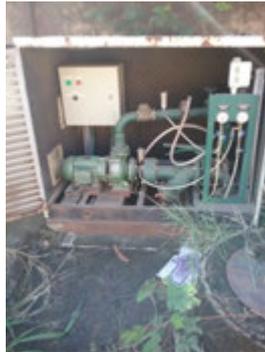
Imagem(10)

Descrição(10): Vista geral do Booster

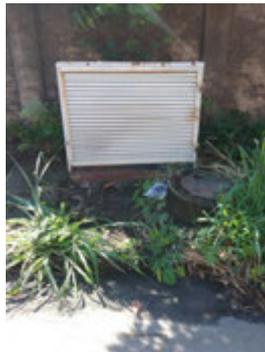
Imagem(11)

Descrição(11): Módulo, tipo caixa metálica, da Casa de bombas do Booster

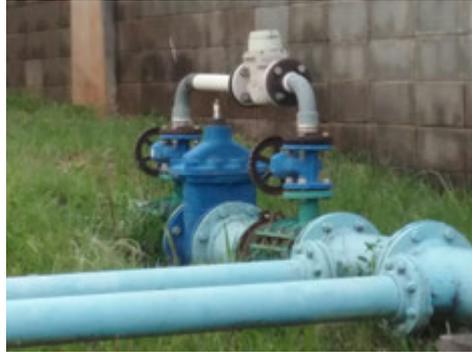
Imagem(1)

Descrição(1): Detalhes do barrilete de alimentação da EEAT pelo Reservatório local. Mostra o macromedidor (hidrômetro), na saída do Reservatório e antes da EEAT Local que funciona como um Booster de pressurização da rede de distribuição de abastecimento dos pontos mais altos.

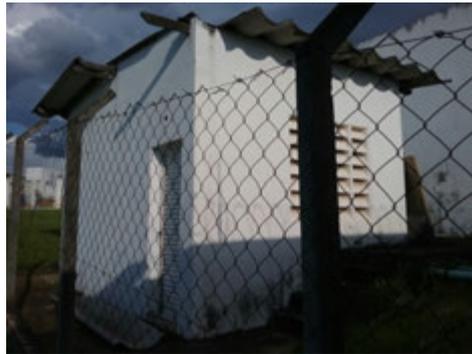
Imagem(2)

Descrição(2): Vista geral da casa de bombas do Booster de pressurização da rede de distribuição interna do Condomínio fechado

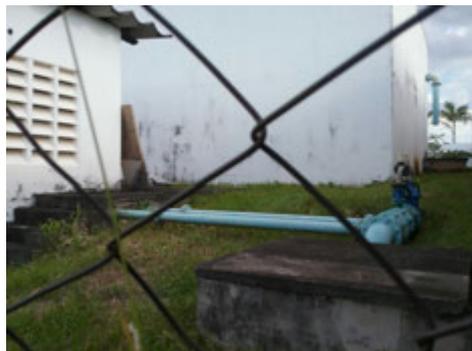
Imagem(3)

Descrição(3): Vista do Reservatório, da Casa de Bombas da EEAT (Booster) e do barrilete de interligação entre os mesmos

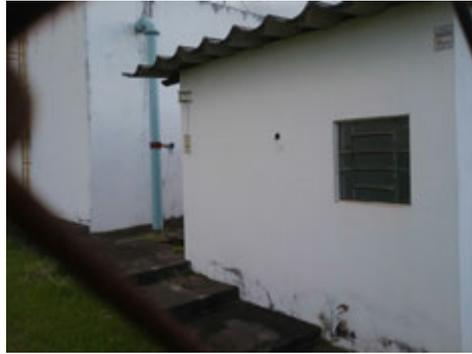
Imagem(4)

Descrição(4): Vista das duas edificações, do Reservatório e da Casa de bombas, localizadas muito próximas uma da outra.

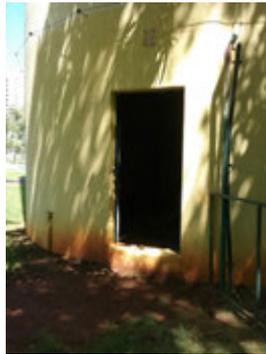
Imagem(1)

Descrição(1): Porta de acesso ao interior do Reservatório e a tubulação com o cabo de aterramento do pára-raios

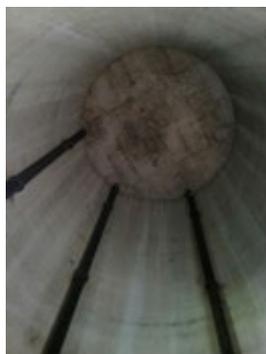
Imagem(3)

Descrição(3): Vista da laje de fundo do Reservatório mostrando as diversas tubulações de alimentação, descarga de fundo e distribuição, ressaltando que trata-se de um reservatório pulmão, de sobra de água da rede pública de distribuição

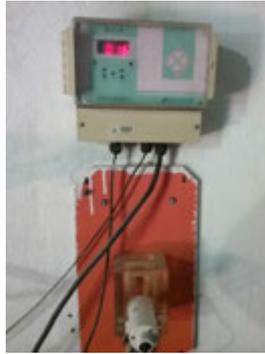
Imagem(4)

Descrição(4): Amostrador com o monitoramento do parâmetro cloro residual livre, online

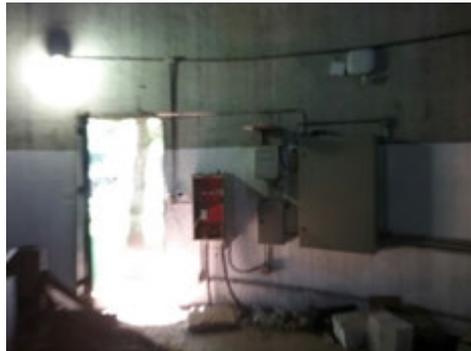
Imagem(6)

Descrição(6): Quadro elétrico de envio de dados de níveis do Reservatório à CCO da Sede do SEMAE, por telemetria.

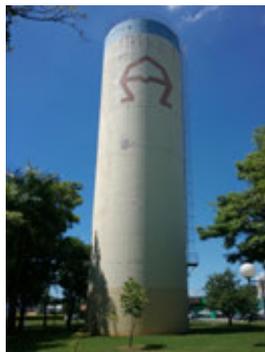
Imagem(7)

Descrição(7): Vista geral do Reservatório da ESALQ com detalhes da escada de acesso à cobertura

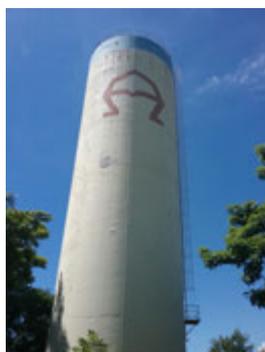
Imagem(8)

Descrição(8): Detalhe do guarda-corpos de proteção na cobertura

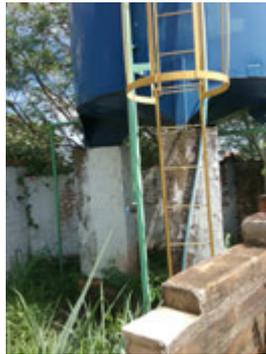
Imagem(1)

Descrição(1): Base do Reservatório e detalhes das tubulações de alimentação e de saída para a distribuição de água e escada de acesso à cobertura do Reservatório com guarda corpos de proteção

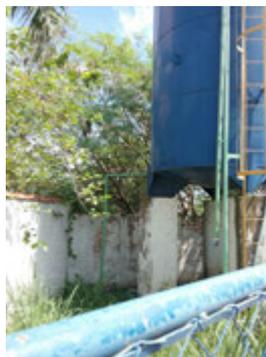
Imagem(2)

Descrição(2): Outra vista do Reservatório e detalhe da tubulação do extravasor

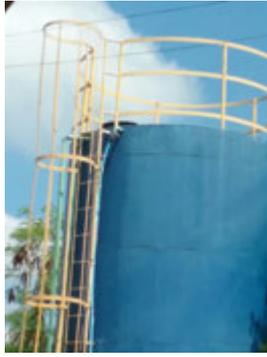
Imagem(4)

Descrição(4): Detalhes da cobertura do Reservatório com a tampa de inspeção e entrada da tubulação azul da alimentação com registro de manobras das vazões

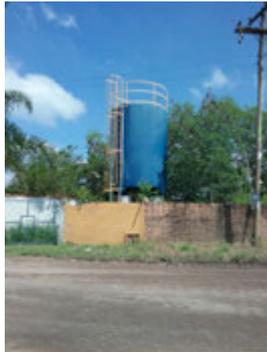
Imagem(5)

Descrição(5): Vista da área do terreno cercado

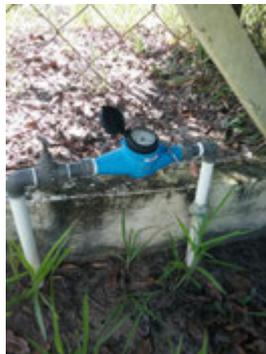
Imagem(2)

Descrição(2): Macromedidor (hidrômetro) de entrada do Reservatório

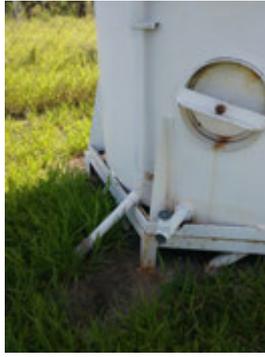
Imagem(4)

Descrição(4): Tampa de inspeção e tubulações de descarga de fundo e alimentação

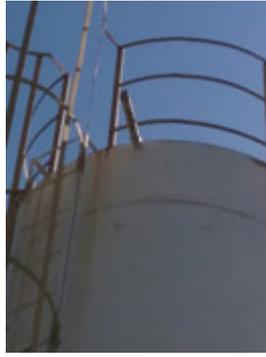
Imagem(8)

Descrição(8): Tubulação de extravasor

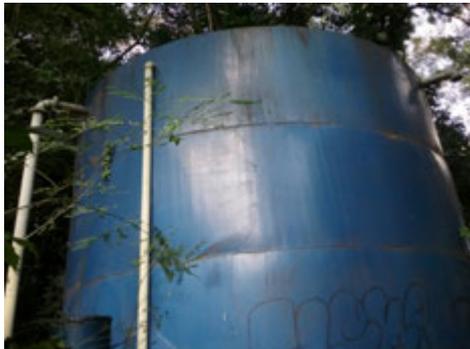
Imagem(3)

Descrição(3): Tubulações de alimentação e de extravazão

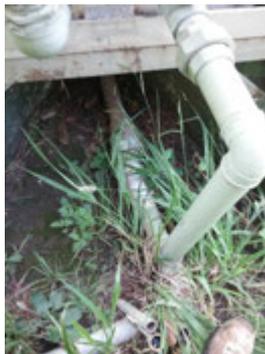
Imagem(6)

Descrição(6): Interligação das tubulações de alimentação e de saída para a distribuição de água para permitir o abastecimento direto com a água da rede pública sem passar pelo Reservatório

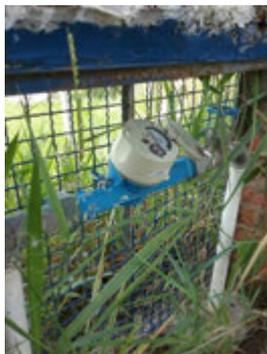
Imagem(11)

Descrição(11): Detalhe do hidrômetro do SEMAE que funciona como macromedidor de entrada do Reservatório

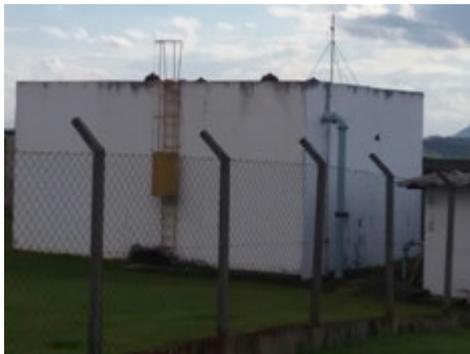
Imagem(1)

Descrição(1): Vista geral do Reservatório com os tubos de ventilação em cima da laje de cobertura

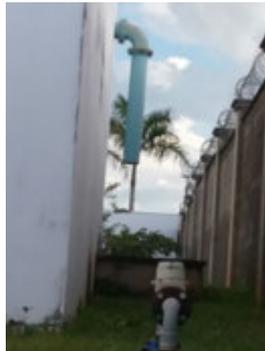
Imagem(5)

Descrição(5): Detalhe da falta da tela de proteção contra a entrada de insetos e pequenos animais no extravasador e o macromedidor na saída do Reservatório, antes do Booster.

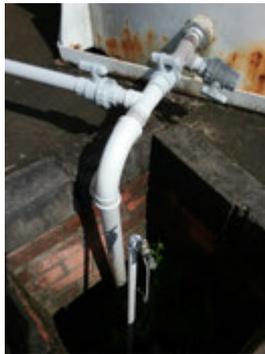
Imagem(5)

Descrição(5): Detalhes da caixa de inspeção com a saída da distribuição e uma torneira interligação à rede de distribuição do bairro e fomos informados que este Reservatório está desativado

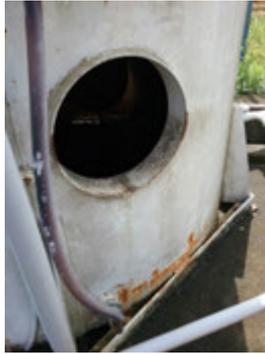
Imagem(7)

Descrição(7): Detalhe da abertura da inspeção sem tampa, comprovando a desativação do mesmo

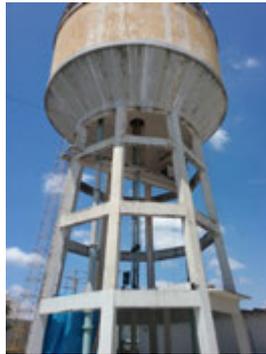
Imagem(1)

Descrição(1): Vista geral do Reservatório elevado

Item 6.2: Ausência de identificação da área (Art. 2º da Lei Federal 11.445/2007). Prazo: Em até 180 dias

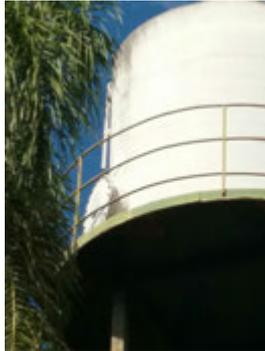
Imagem(5)

Descrição(5): Detalhes do tubo extravasador sem telas de proteção contra a entrada de insetos e da tampa de inspeção.

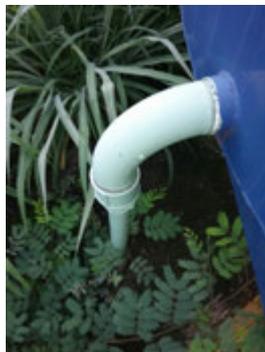
Imagem(3)

Descrição(3): Tubulação de saída para a distribuição de água

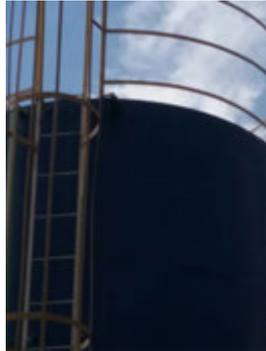
Imagem(5)

Descrição(5): Detalhes dos guarda corpos de proteção

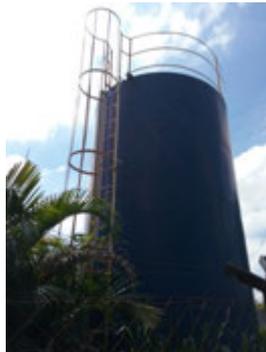
Imagem(6)

Descrição(6): Vista geral do Reservatório em outro ângulo

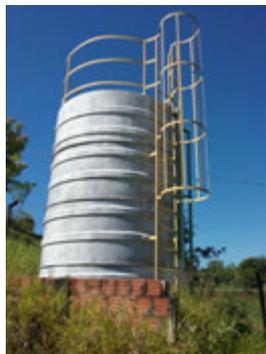
Imagem(1)

Descrição(1): Vista geral do Reservatório Santa Isabel - Tupi

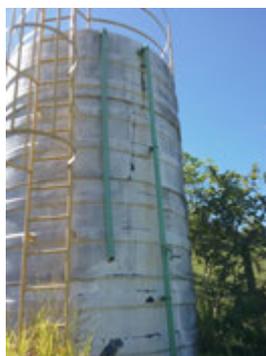
Imagem(2)

Descrição(2): Detalhes dos guarda-corpos, tubulações de alimentação e extravazão

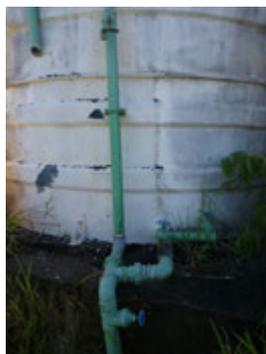
Imagem(3)

Descrição(3): Detalhes do barrilete de alimentação e de saída para a distribuição, interligados, pois este Reservatório é denominado como Reservatório de Sobra de água da rede pública.

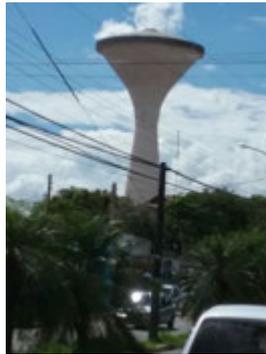
Imagem(1)

Descrição(1): Vista geral do Reservatório Santa Terezinha

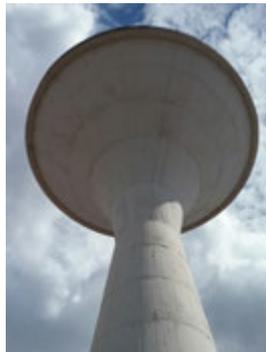
Imagem(2)

Descrição(2): Vista do fundo do Reservatório e base em única estrutura conjunta na forma de taça

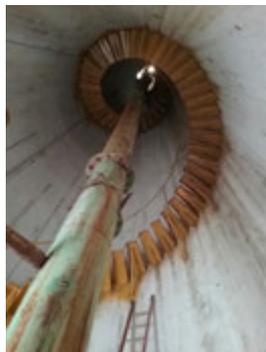
Imagem(3)

Descrição(3): Detalhes da escada metálica interna ao Reservatório em forma de uma espiral e do lado interno à cobertura ao centro do Reservatório

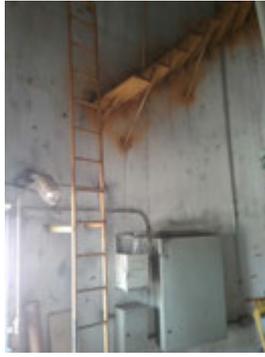
Imagem(4)

Descrição(4): Início da escada de acesso à cobertura do Reservatório e painéis elétricos de transmissão dos dados dos níveis pela telemetria à CCO da Sede do SEMAE.

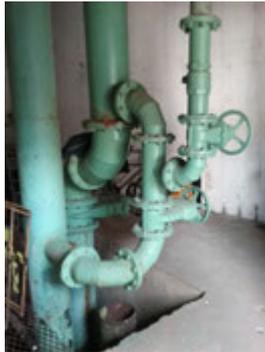
Imagem(5)

Descrição(5): Barrilete da interligação das tubulações de alimentação e de saída para a distribuição de água, pois trata-se de um reservatório pulmão ou de sobras de água da rede pública de distribuição

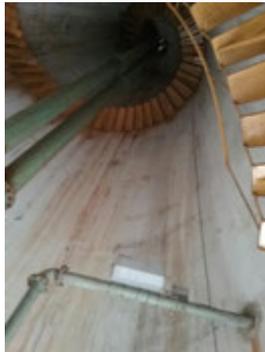
Imagem(6)

Descrição(6): Detalhe da tubulação de saída de água para o carregador de caminhões tanque de água potável

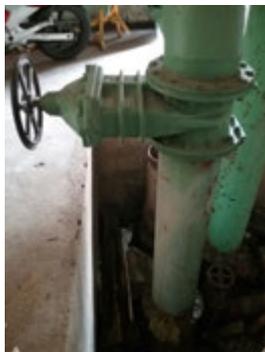
Imagem(8)

Descrição(8): Detalhes de alguns registros de manobras das vazões de saída do Reservatório

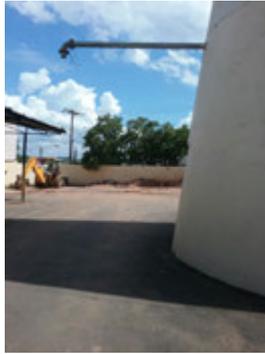
Imagem(9)

Descrição(9): Detalhe do carregador de água em caminhões tanque com água potável.

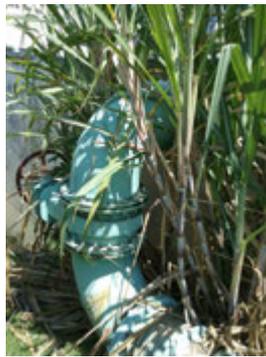
Imagem(1)

Descrição(1): Entrada da alimentação do Reservatório

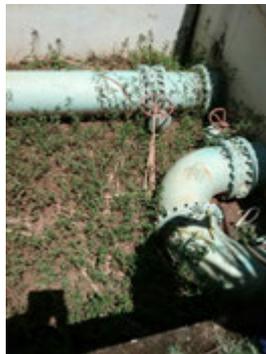
Imagem(2)

Descrição(2): Tubulações de sada do reservatório e de alimentação das EEATs da Casa de Bombas local da XV de Novembro

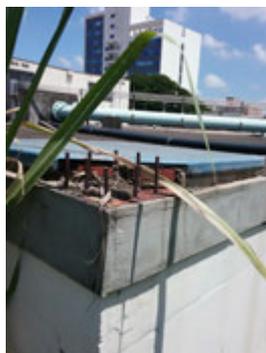
Imagem(3)

Descrição(3): Detalhes da tampa de inspeção e tubulação de alimentação na cobertura do Reservatório

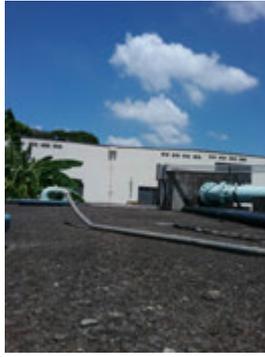
Imagem(4)

Descrição(4): Detalhes da tubulação de alimentação do Reservatório pela cobertura

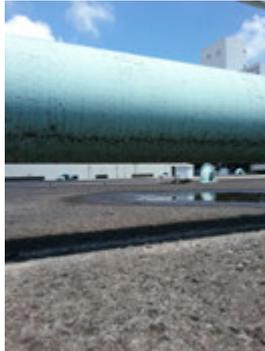
Imagem(5)

Descrição(5): Cobertura do Reservatório semienterrado com tubulação de ventilação

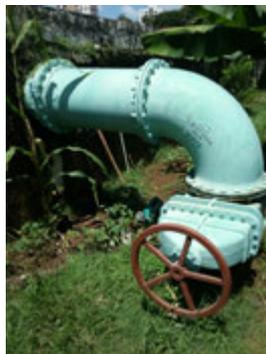
Imagem(1)

Descrição(1): Alimentação do Reservatório semienterrado Grande da XV de Novembro

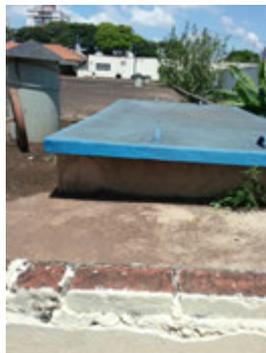
Imagem(2)

Descrição(2): Tapa de inspeção e tubulações de ventilação

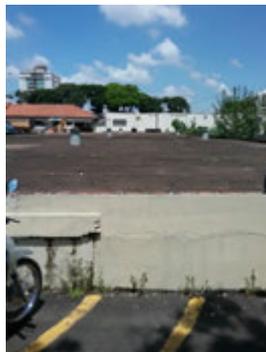
Imagem(3)

Descrição(3): Vista geral da amplitude bastante grande da cobertura do Reservatório

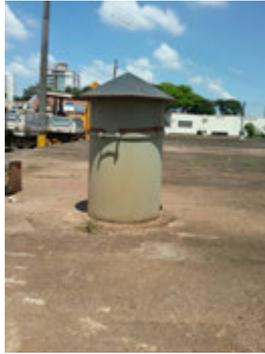
Imagem(4)

Descrição(4): Detalhes de um dos tubos de ventilação tipo chaminé

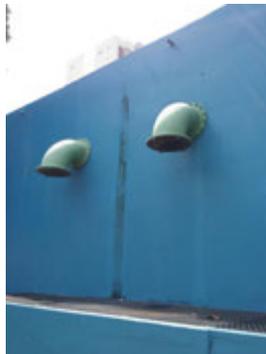
Imagem(1)

Descrição(1): Tubulação dos extravasores das duas câmaras de reservação justapostas ou dois reservatórios justapostos

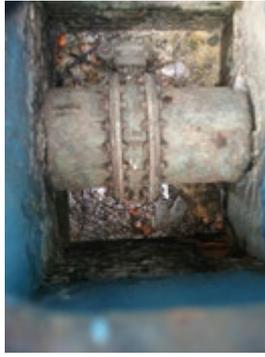
Imagem(3)

Descrição(3): Caixa de inspeção com tubulação de saída para o barrilete de alimentação das EEATs da Casa de Bombas local

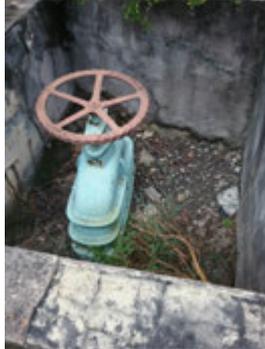
Imagem(4)

Descrição(4): Passagem direta da adutora de alimentação para a rede de distribuição local nos bairros circunvizinhos, com manobras pelo registro ou desvio para alimentar as EEATs da Casa de Bombas local

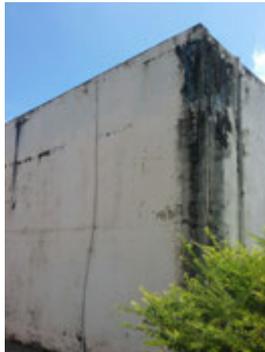
Imagem(5)

Descrição(5): Vista das paredes do Reservatório

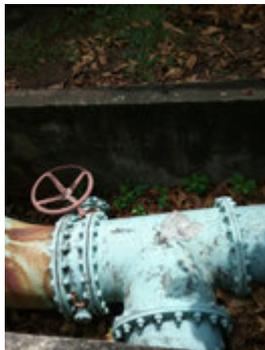
Imagem(6)

Descrição(6): Caixa de inspeção com registros de manobras das vazões e interligação ao barrilete de alimentação das EEATs

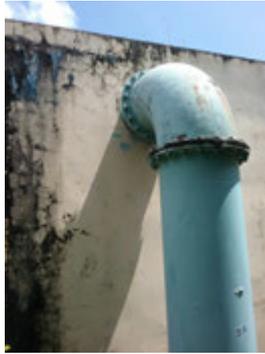
Imagem(7)

Descrição(7): Tubulação de extravasão do Reservatório

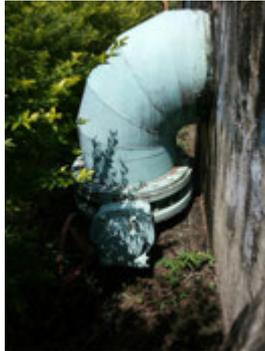
Imagem(8)

Descrição(8): Tubulação de alimentação de uma das câmaras ou de um dos Reservatórios

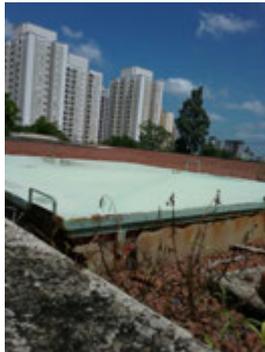
Imagem(9)

Descrição(9): Detalhes da cobertura dos 2 reservatórios ou 2 Câmaras de reservação

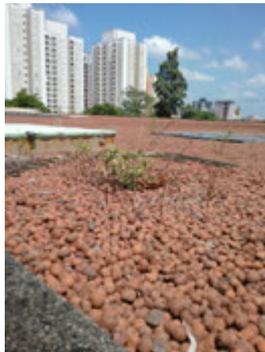
Imagem(10)

Descrição(10): Tampas de inspeções e argila expandida sobre a cobertura, para evitar o superaquecimento

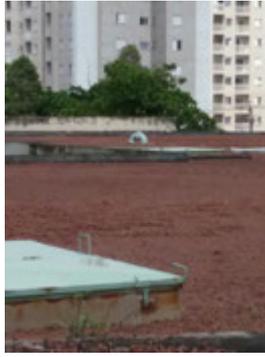
Imagem(11)

Descrição(11): Detalhes de uma tampa de inspeção e de um tubo de ventilação, na imagem ao fundo da foto
Imagem(12)

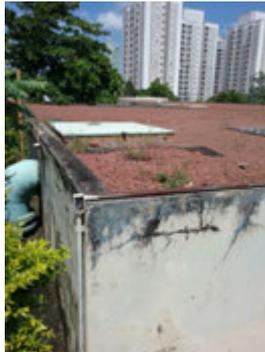
Descrição(12): Detalhes da tubulação de alimentação e de uma tampa de inspeção na cobertura do Reservatório

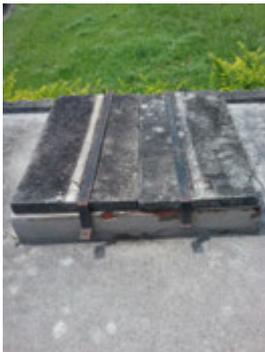
Imagem(16)

Descrição(16): Tampa de inspeção da caixa de distribuição de água para todos os reservatórios locais

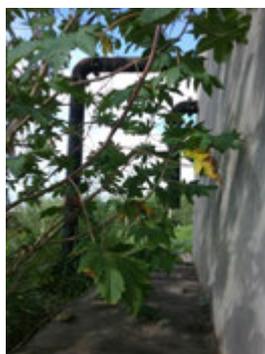
Imagem(3)

Descrição(3): Tubulação de alimentação e extravasor sem tela de proteção contra a entrada de insetos e pequenos animais

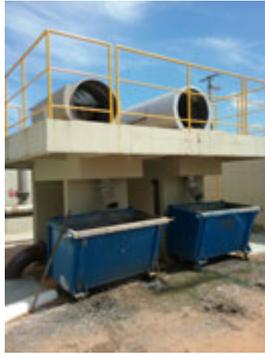
Imagem(3)

Descrição(3): Outra vista das peneiras rotativas e as caçambas coletoras dos resíduos sólidos retidos pelas peneiras

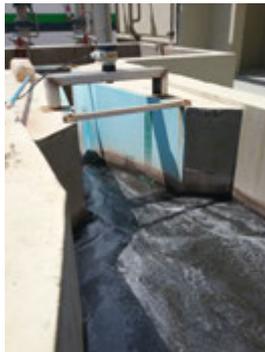
Imagem(5)

Descrição(5): Calha Parshall

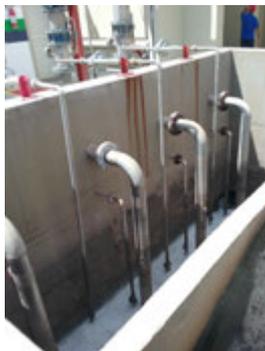
Imagem(6)

Descrição(6): Caixa de sucção do esgoto bruto pela EEEB local para recalque aos Reatores Compactos Anaeróbios/Aeróbios

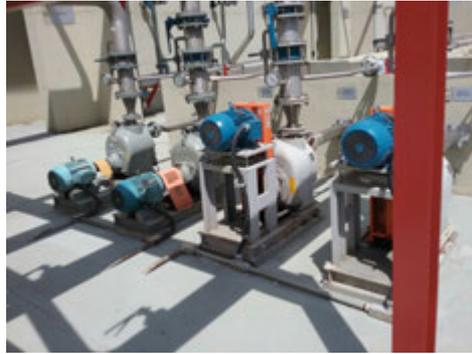
Imagem(7)

Descrição(7): Conjuntos motobombas da EEEB local

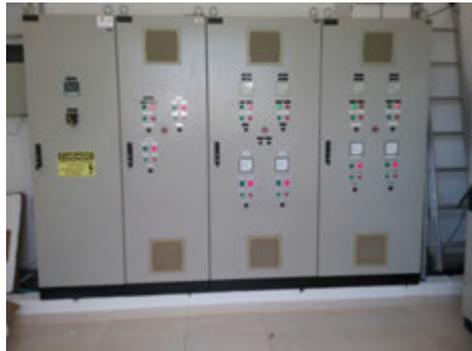
Imagem(8)

Descrição(8): Painéis elétricos de comando dos conjuntos motobombas da EEEB local

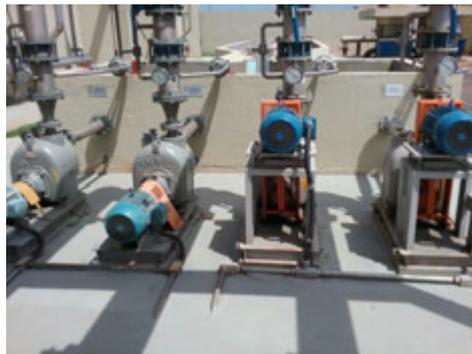
Imagem(9)

Descrição(9): Outra vista dos conjuntos motobombas da EEEB e detalhes das tubulações de sucção da caixa de esgoto bruto e das tubulações de recalque

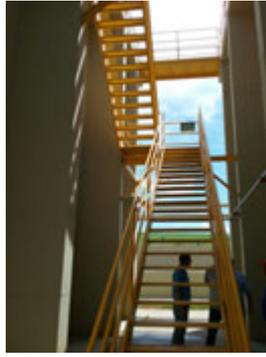
Imagem(11)

Descrição(11): Escada de acesso á cobertura de um dos 3 Módulos de tratamento de esgoto compacto.

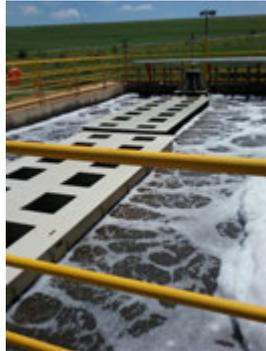
Imagem(12)

Descrição(12): Cobertura de um dos módulos de tratamento compacto "UBOX" com aeração prolongada de fluxo ascendente

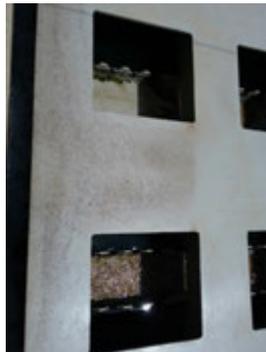
Imagem(13)

Descrição(13): detalhe da saída da calha de um dos reatores de lodos ativados que são enviados ao tanque de contato para a desinfecção e lançamento final

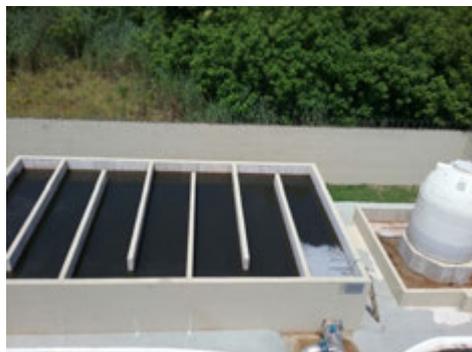
Imagem(14)

Descrição(14): Tanque de contato da desinfecção com hipoclorito de sódio conforme tanque de matéria prima ao lado

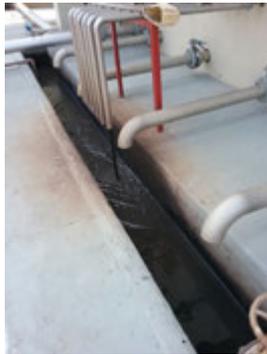
Imagem(15)

Descrição(15): Canaleta para descarga de fundo do lodo de esgoto tratado dos módulos de tratamento para o posterior adensamento e desidratação e destinação dos resíduos sólidos ao Aterro Sanitário licenciado

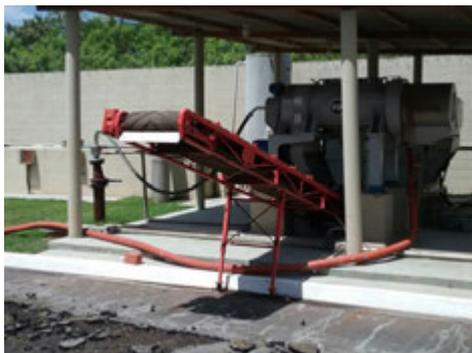
Imagem(16)

Descrição(16): Adensador de lodo e esteira para o carregamento dos resíduos sólidos nas caçambas para o transporte aos Aterros Sanitários licenciados pelo CADRI da ETE. No momento da vistoria estava sendo recuperado o pavimento asfáltico na via interna.

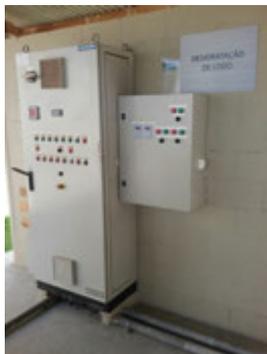
Imagem(17)

Descrição(17): Paineis elétricos de acionamento dos sopradores e outros motores

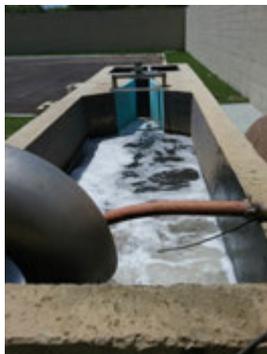
Imagem(18)

Descrição(18): Canal de saída do efluente tratado para o lançamento no Rio Piracicaba com calha Parshall

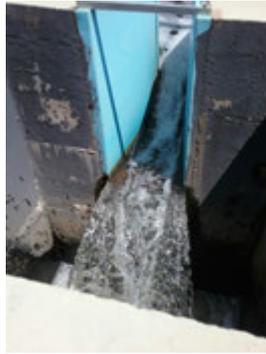
Imagem(19)

Descrição(19): Detalhe do efluente tratado saindo pela calha Parshall

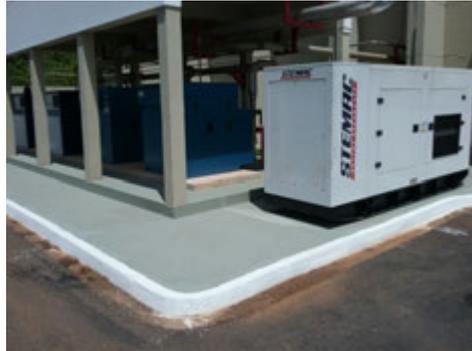
Imagem(20)

Descrição(20): Gerador e sopradores ao fundo em área coberta.

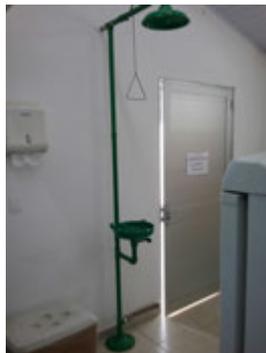
Imagem(1)

Descrição(1): Chuveiro e lava olhos de emergência no laboratório de análises químicas

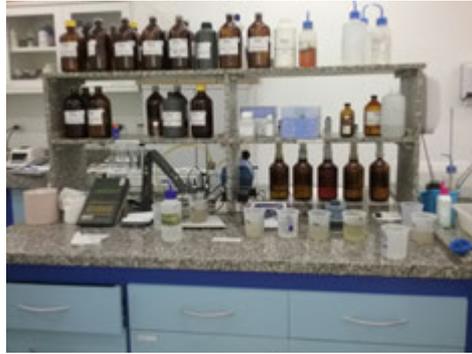
Imagem(2)

Descrição(2): Organização e limpeza das bancadas e vidraria do laboratório de análises químicas

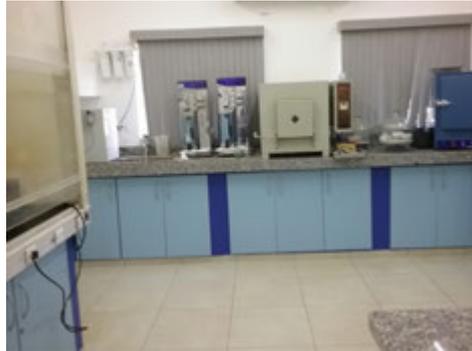
Imagem(3)

Descrição(3): Mufla, filtros e destilador de água para uso em laboratório

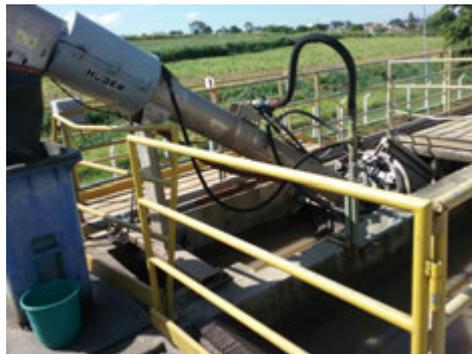
Imagem(4)

Descrição(4): Tratamento preliminar com gradeamento fixo e equipamento tipo rosca transportadora e limpeza do lodo do fundo do desarenadores

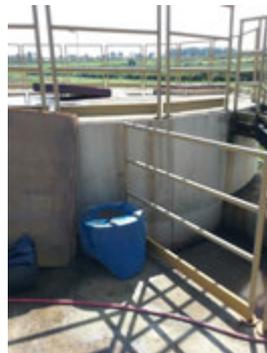
Imagem(5)

Descrição(5): Caixa de areia com descarga do lodo por tubulação no fundo que lança no leito de secagem

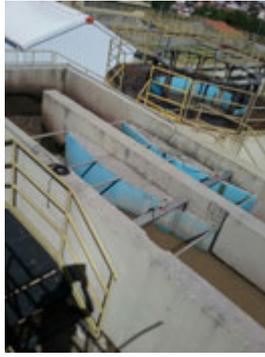
Imagem(6)

Descrição(6): Macromedidor de entrada (Calha Parshal)

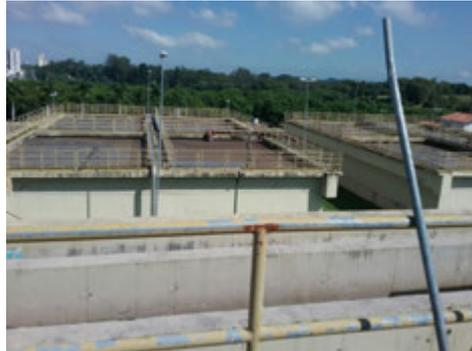
Imagem(7)

Descrição(7): Tanque de lodos ativados com aeração prolongada

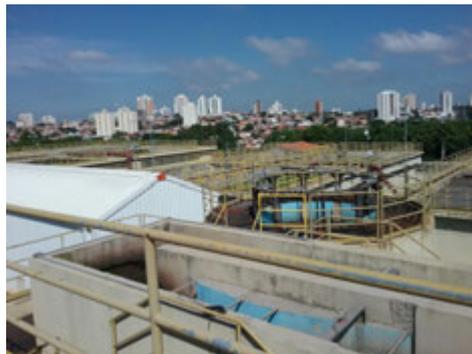
Imagem(8)

Descrição(8): Vista geral do conjunto da ETE Piracicamirim

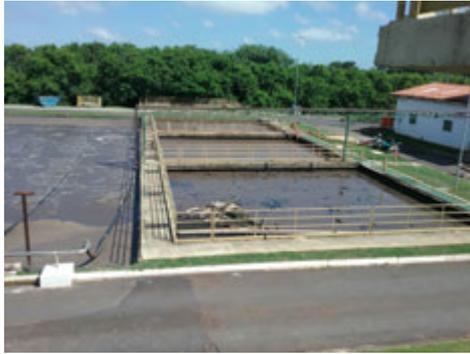
Imagem(10)

Descrição(10): Tanques de decantadores

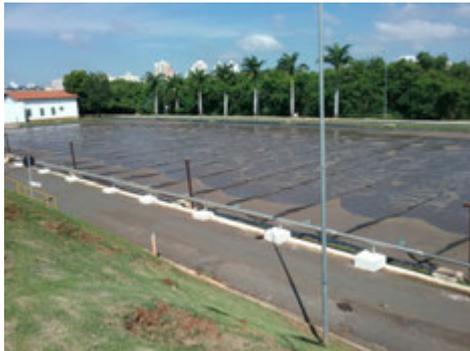
Imagem(11)

Descrição(11): Tanque de lodos ativados com aeração prolongada

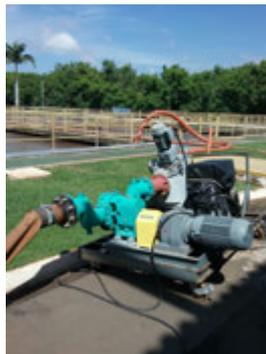
Imagem(12)

Descrição(12): Sistema de bombas moveis de sucção de retirada do lodo dos decantadores

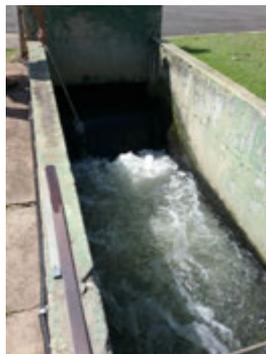
Imagem(13)

Descrição(13): Canal de saída do efluente tratado na ETE Piracicamirim e lançamento em corpo hídrico

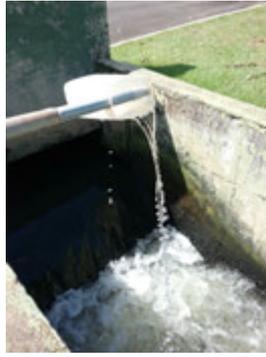
Imagem(14)

Descrição(14): Amostragem de efluente tratado sem cor e límpido

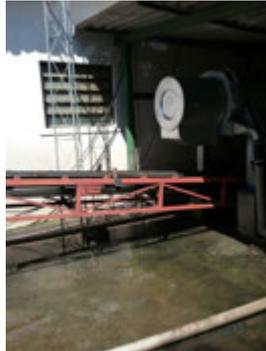
Imagem(15)

Descrição(15): Centrífuga e esteira transportadora de resíduos sólidos desidratados nas caçambas para a destinação final aos Aterros Sanitários licenciados

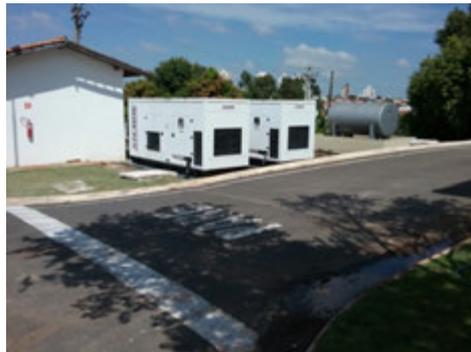
Imagem(16)

Descrição(16): Dois geradores de energia elétrica reservas em casos de faltar energia elétrica na rede pública da CPFL
