**RELATÓRIO DE VISITA TÉCNICA AOS SISTEMAS DE ÁGUA E ESGOTO DO  
MUNICÍPIO DE  
INDAIATUBA**

**PRESTADOR: SERVIÇO AUTÔNOMO DE ÁGUA E ESGOTO DE INDAIATUBA – SAAE**

**Relatório R8 – OBRAS DE INVESTIMENTOS (2018 e 2019)**

**Americana, junho de 2019**

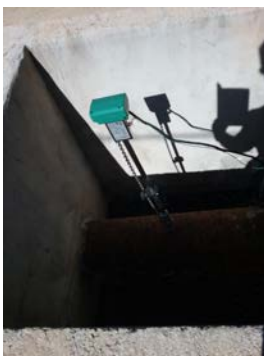
**Imagem(1)**

**Descrição(1):** Caixa de inspeção do macromedidor de vazões do Córrego Buruzinho na entrada ETA III

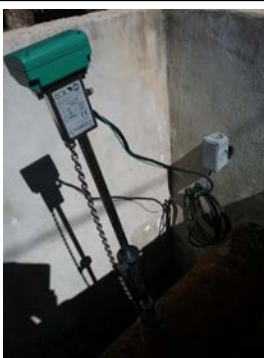
**Imagem(2)**

**Descrição(2):** Macromedidor de vazão de inserção da Captação Superficial do Buruzinho da ETA III

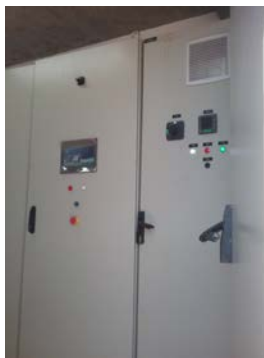
**Imagem(16)**

Sala de painéis de comando dos sopradores e comandos das válvulas operacionais de abertura e fechamento de ar nos tanques de esgoto

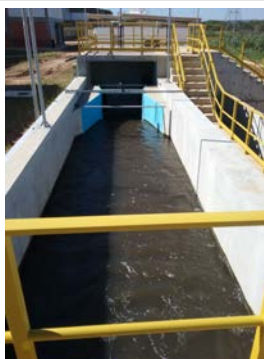
**Imagem(18)**

Tanque de efluente tratado mostrando o canal e medidor de vazões ultrassônico calibrado sobre uma estrutura da calha Parshall

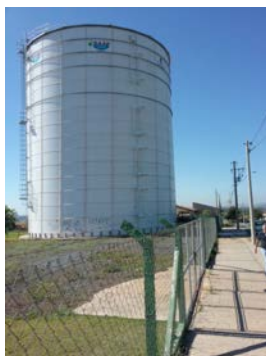
### Imagem(1)

Vista geral do Reservatório

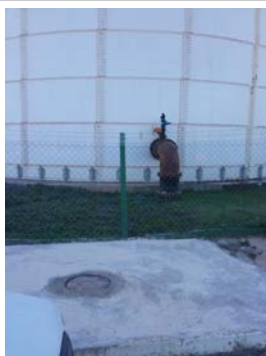
### Imagem(2)

Macromedidor de vazão instalado na saída do Reservatório de água tratada para a distribuição

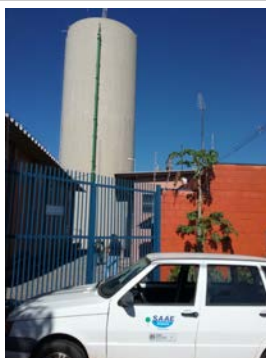
### Imagem(2)

Outra vista geral do Centro de Reservação Morada do Sol - Reservatório Elevado em Concreto antigo
