**RELATÓRIO DE FISCALIZAÇÃO TÉCNICA DOS SISTEMAS DE ÁGUA E  
ESGOTO DO MUNICÍPIO DE  
RIO DAS PEDRAS**

**PRESTADOR: SERVIÇO AUTÔNOMO DE ÁGUA E ESGOTO - SAAE**

**Relatório R8 – NÃO CONFORMIDADES**

**Americana, maio de 2018**

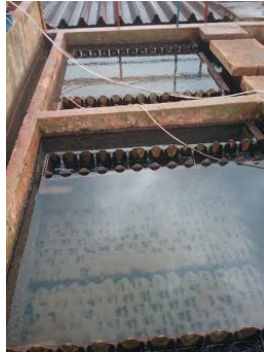
**Imagem(4)**

**Descrição(4):** Decantadores
