# **RELATÓRIO DE FISCALIZAÇÃO TÉCNICA DOS SISTEMAS DE ÁGUA E**

## **ESGOTO DO MUNICÍPIO DE**

### **SOROCABA**

**Relatório R8 – Continuação do Diagnóstico e Verificação de Não  
Conformidades**

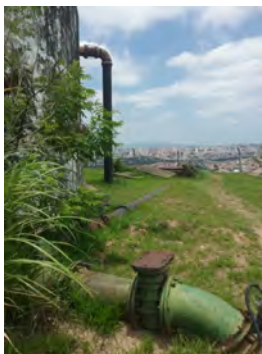
**Imagem(1)**

**Descrição(1):** vista lateral do reservatório

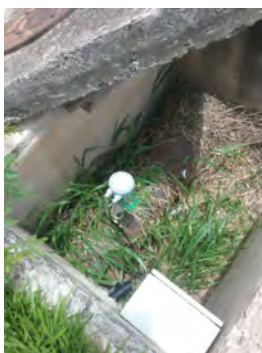
**Imagem(2)**

**Descrição(2):** Medidor de vazão

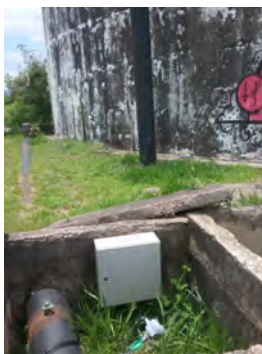
**Imagem(3)**

**Descrição(3):** Medidor de vazão

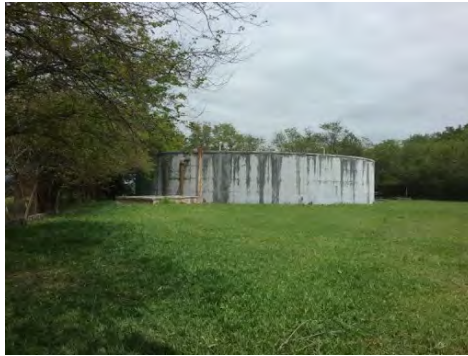
**Imagem(1)**

**Descrição(1):** Vista geral da área

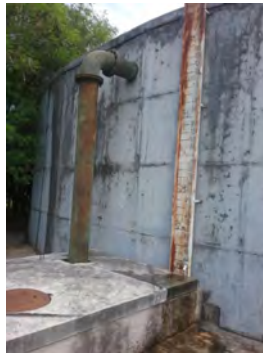
**Imagem(2)**

**Descrição(2):** Vista geral do Reservatório

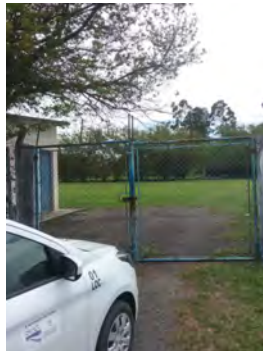
**Imagem(3)**

**Descrição(3):** Vista da entrada

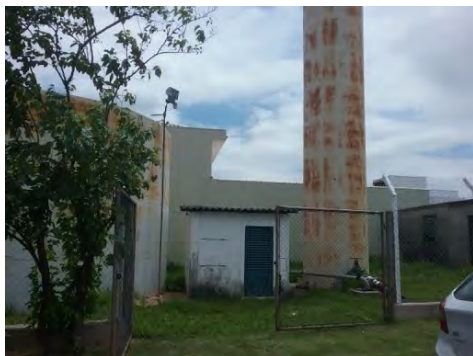
**Imagem(1)**

**Descrição(1):** Vista geral do reservatório elevado

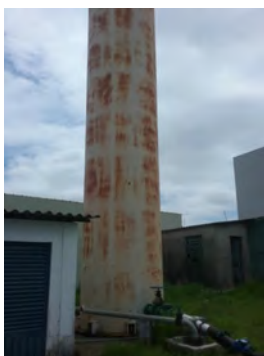
**Imagem(2)**

**Descrição(2):** Vista da situação do reservatório

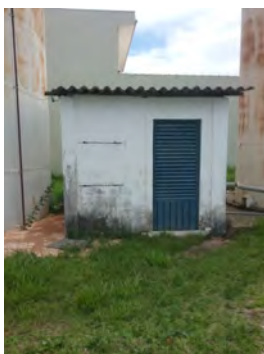
**Imagem(3)**

**Descrição(3):** Abrigo de bombas da EEAT

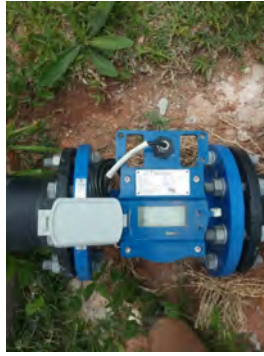
**Descrição(4):** Medidor ultrassônico  
**Imagem(5)**

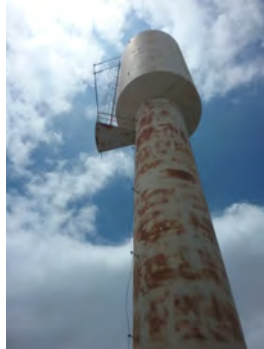
**Descrição(5):** Vista do reservatório elevado

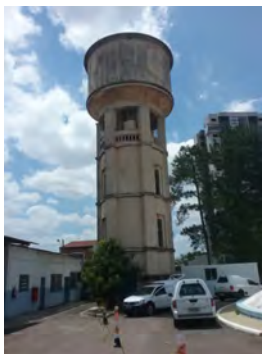
### Imagem(1)

**Descrição(1):** Vista geral da área

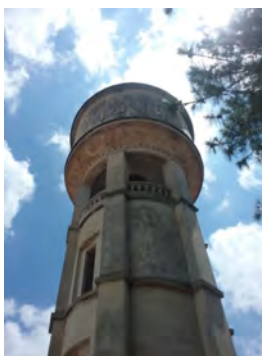
### Imagem(2)

**Descrição(2):** Vista geral do reservatório

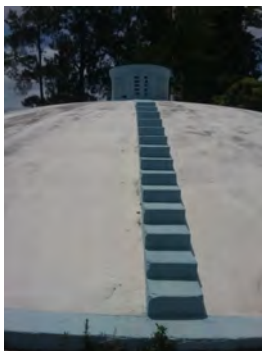
### Imagem(1)

**Descrição(1):** Detalhe da escada de acesso e ventilação

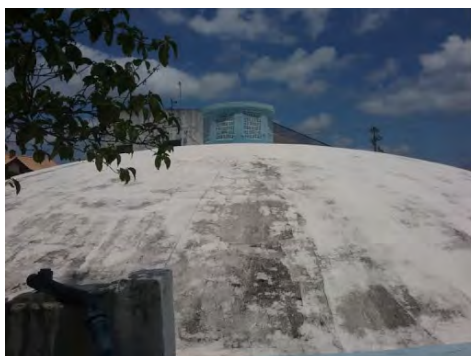
### Imagem(2)

**Descrição(2):** Vista geral do reservatório

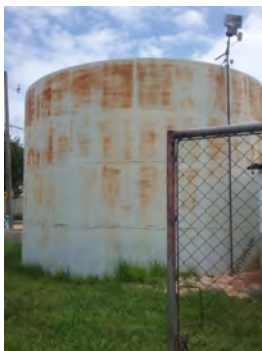
### Imagem(1)

**Descrição(1):** Vista geral do reservatório

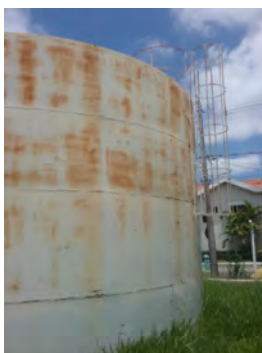
### Imagem(2)

**Descrição(2):** Detalhe da escada de acesso

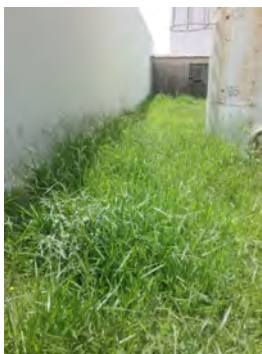
### Imagem(3)

**Descrição(3):** Ausência de limpeza e manutenção

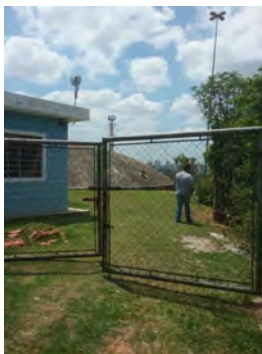
**Imagem(1)**

**Descrição(1):** Vista geral da área

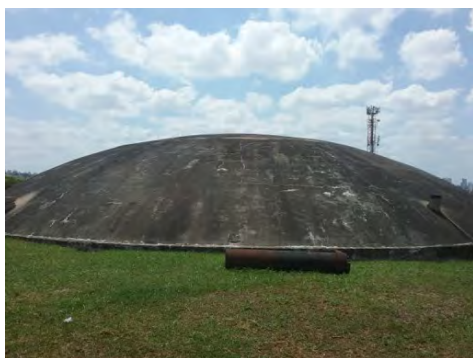
**Imagem(2)**

**Descrição(2):** Reservatório

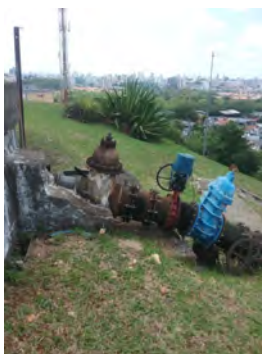
**Imagem(3)**

**Descrição(3):** Adutora de distribuição

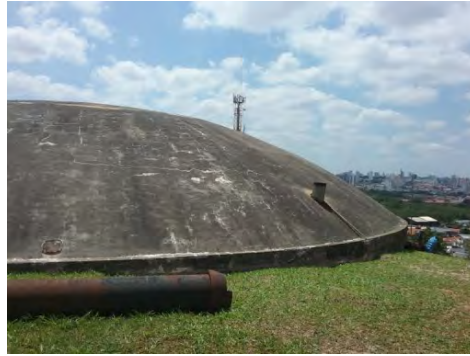
**Imagem(5)**

**Descrição(5):** Vista lateral

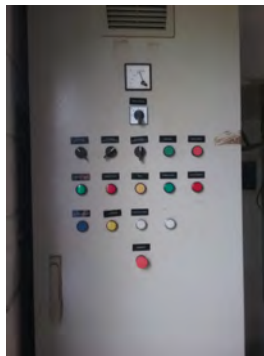
Imagem(1)

Descrição(1): Painel elétrico

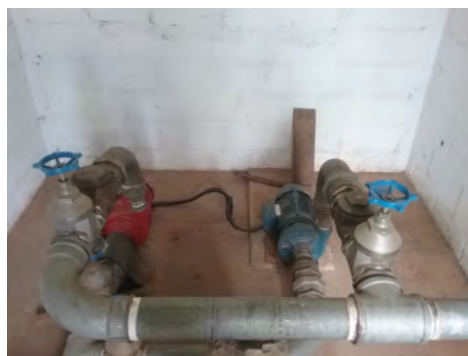
Imagem(2)

Descrição(2): Barrilete do booster

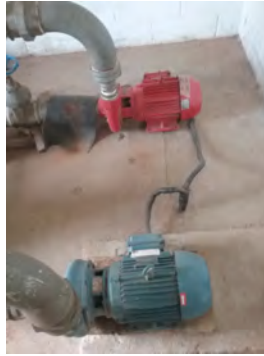
**Imagem(3)**

**Descrição(3):** Conjuntos moto-bomba

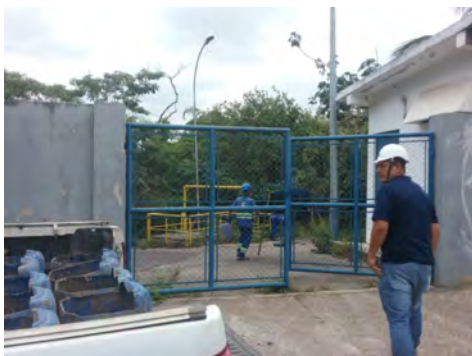
### Imagens(1)

Vista geral da área da EEEB

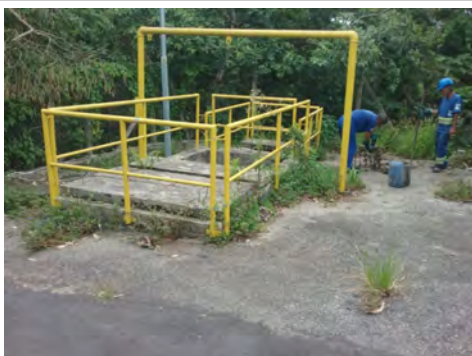
### Imagens(2)

Vista geral da unidade

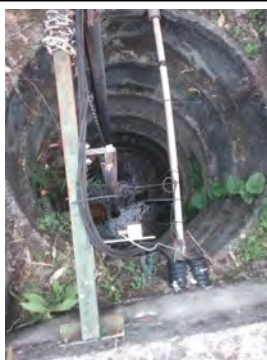
### Imagens(3)

Detalhe do poço de sucção

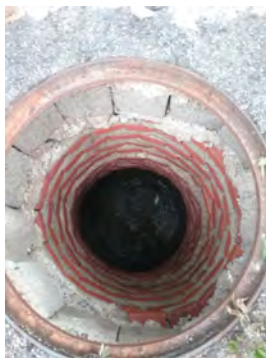
### Imagens(4)

PV de chegada

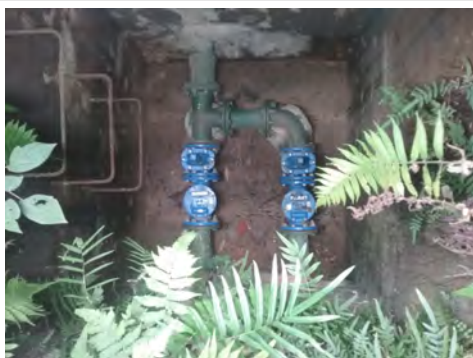
**Imagens(6)****Imagem**

Caixa do barrilete

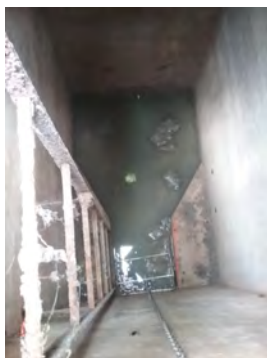
### Imagens(3)

Poço de gradeamento

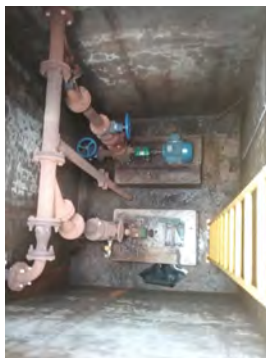
### Imagens(4)

Poço de bombas

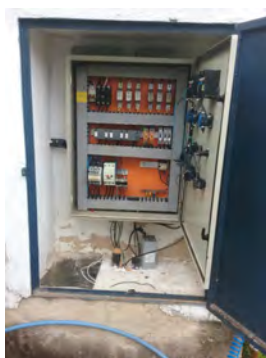
**Imagens(5)****Imagem**

Painel elétrico

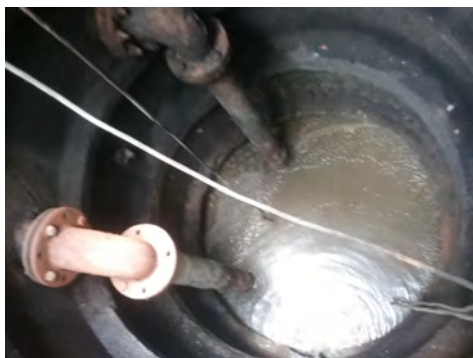
### Imagens(3)

Poço de sucção

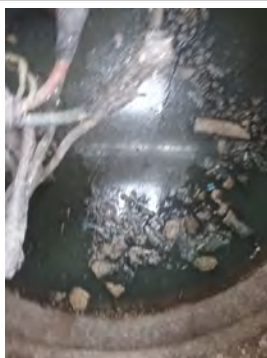
### Imagens(2)

Poço de sucção

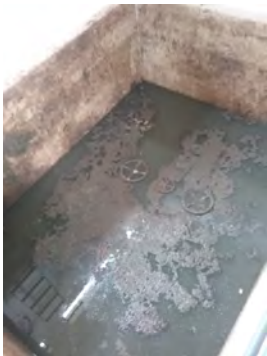
### Imagens(4)

| Caixa do Barrilete inundada |

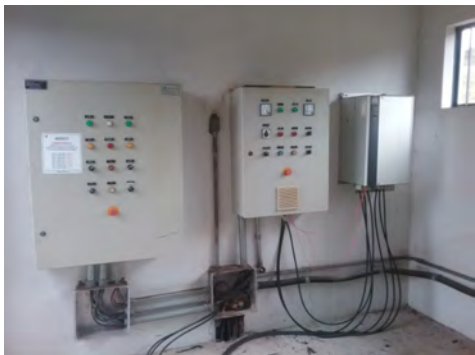
| <b>Imagens(5)</b> |

| Painéis elétricos |
