**RELATÓRIO DE FISCALIZAÇÃO TÉCNICA DOS SISTEMAS DE ÁGUA E
ESGOTO DO MUNICÍPIO DE
IRACEMÁPOLIS**

PRESTADOR: PREFEITURA MUNICIPAL DE IRACEMÁPOLIS

Relatório R9 – Diagnóstico e Não Conformidades

Americana, outubro de 2019

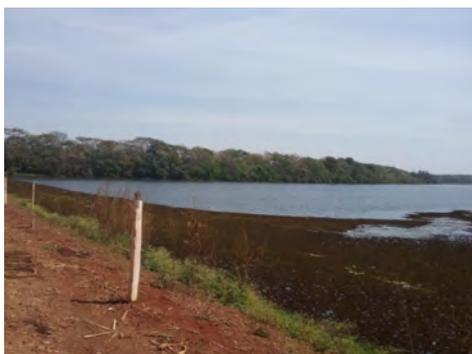
Imagem(1)

Descrição(1): Vista geral do manancial

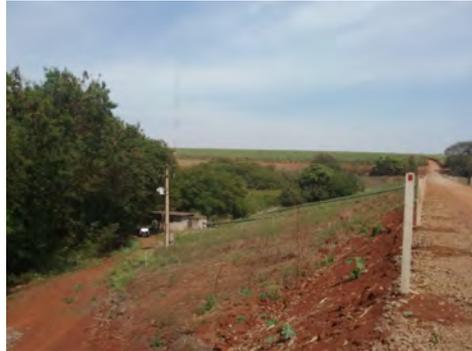
Imagem(3)

Descrição(3): Vista geral da área

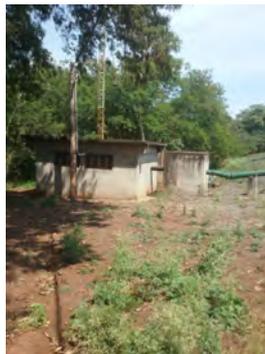
Imagem(4)

Descrição(4): Vista externa da EEAB

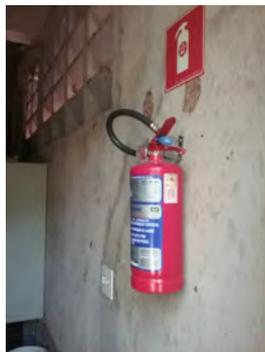
Imagem(5)

Descrição(5): Extintor de incêndio

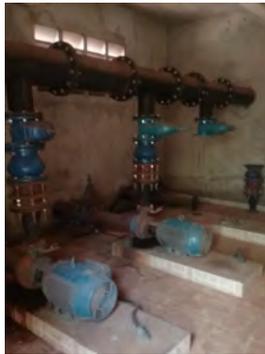
Imagem(6)

Descrição(6): Conjuntos moto-bomba da EEAB

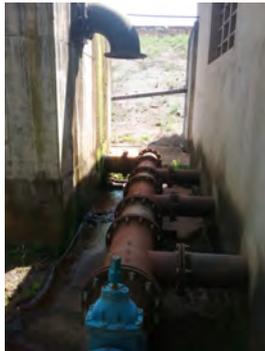
Imagem(7)

Descrição(7): Barrilete da EEAB

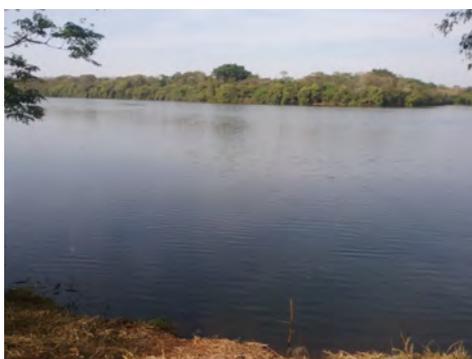
Imagem(1)

Descrição(1): Vista geral do manancial

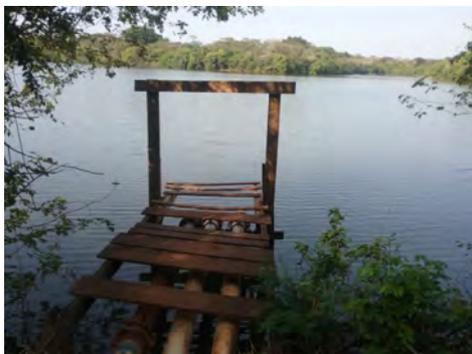
Imagem(2)

Descrição(2): Tomada d'água

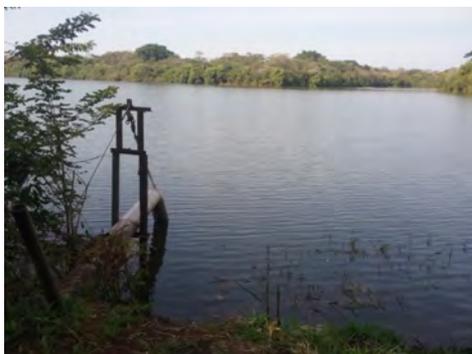
Imagem(3)

Descrição(3): Tomada d'água 2

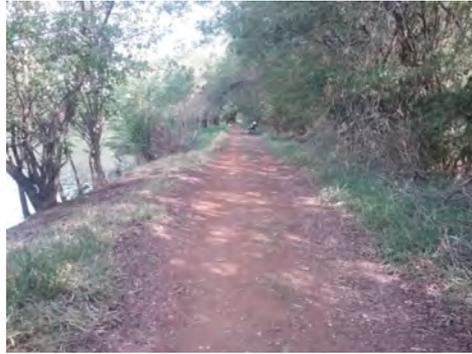
Imagem(4)

Descrição(4): Vista geral do entorno

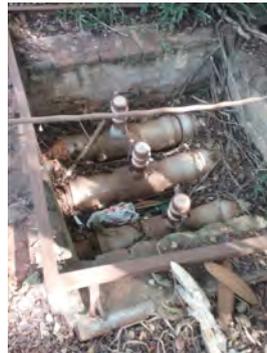
Imagem(5)

Descrição(5): Ventosas

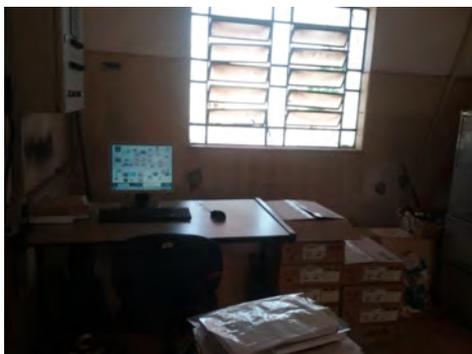
Imagem(3)

Descrição(3): Sala de monitoramento da ETA

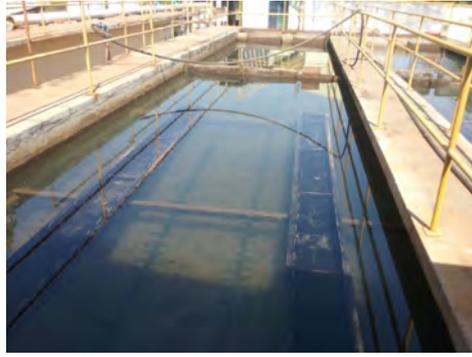
Imagem(4)

Descrição(4): Vista geral do decantador

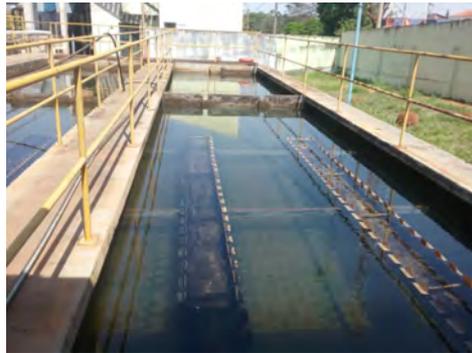
Imagem(5)

Descrição(5): Vista geral do decantador

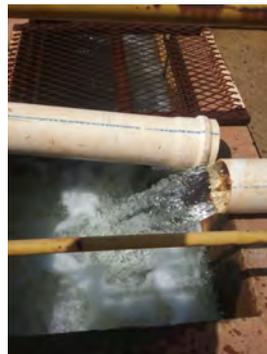
Imagem(6)

Descrição(6): Entrada de água bruta

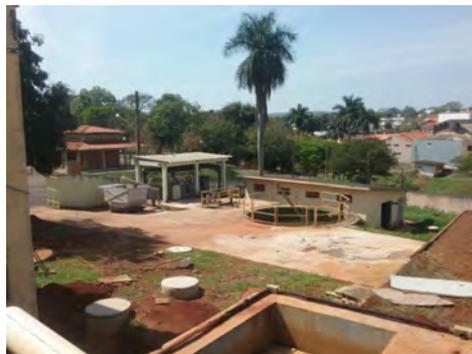
Imagem(7)

Descrição(7): Vista geral do tratamento de lodo

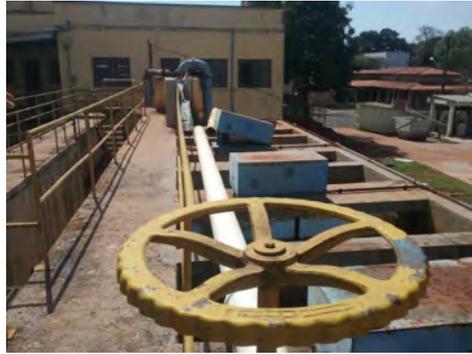
Imagem(8)

Descrição(8): Vista geral dos floculadores

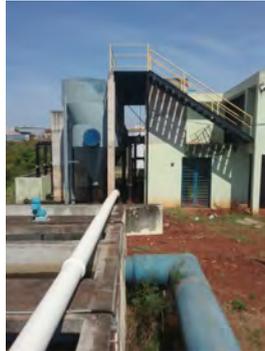
Imagem(9)

Descrição(9): Vista da ETA compacta

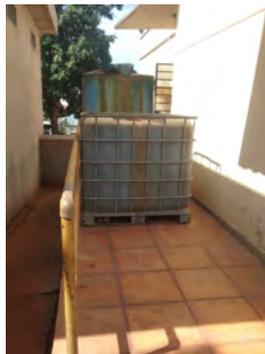
Imagem(10)

Descrição(10): Armazenamento de PAC

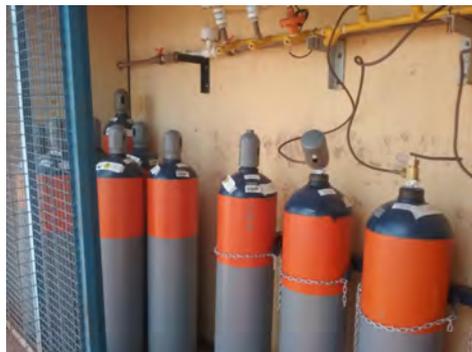
Imagem(11)

Descrição(11): Cilindros de cloro gás

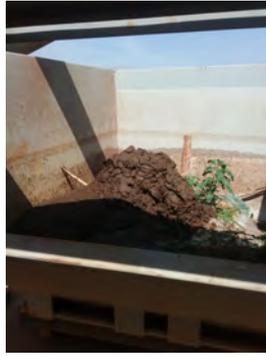
Descrição(12): Torta de lodo da ETA
Imagem(13)

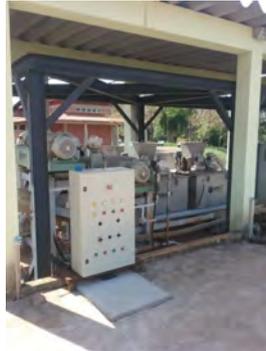
Descrição(13): Centrifugas de lodo
Imagem(14)

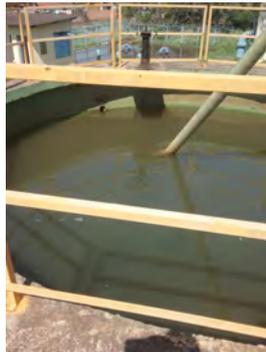
Descrição(14): Reservatório de lodo
Imagem(15)

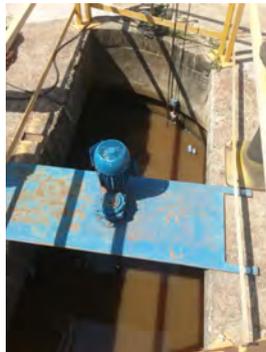
Descrição(15): Adensador de lodo

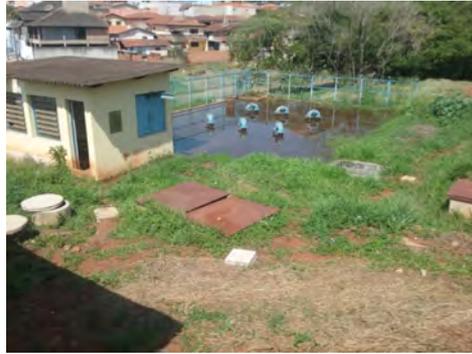
Imagem(16)

Descrição(16): Vista geral da área
Imagem(17)

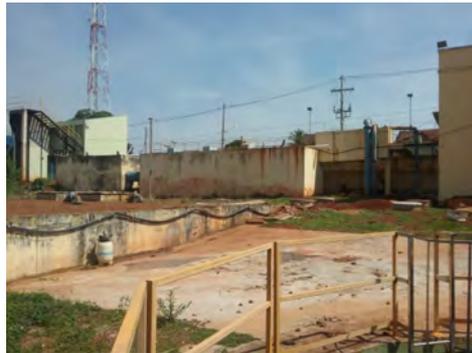
Descrição(17): Vista da geral da ETA
Imagem(18)

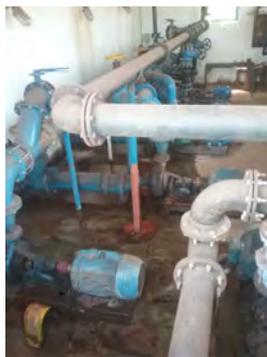
Descrição(18): Elevatórias de água bruta
Imagem(19)

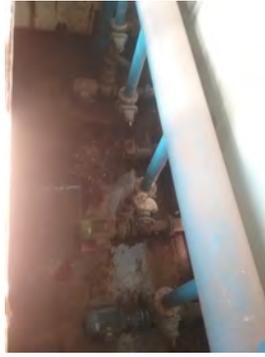
Imagem(20)

Descrição(20): Vista das bombas de água bruta

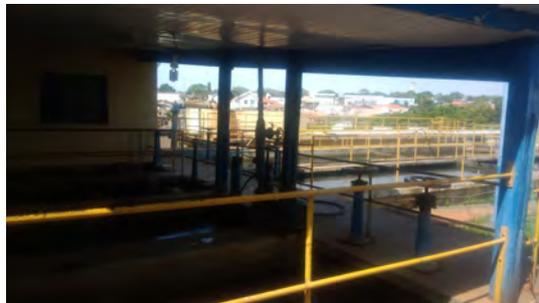
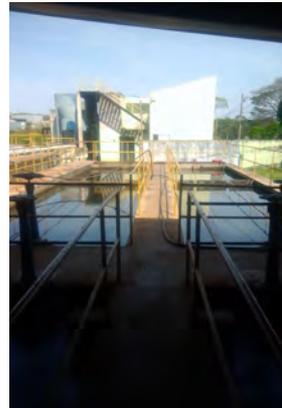
Imagem(22)

Descrição(22): Unidades de Tratamento

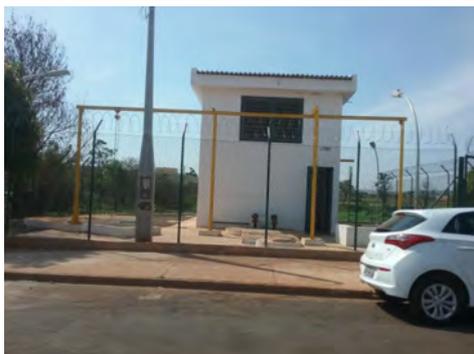
Imagens(1)

Vista geral da área

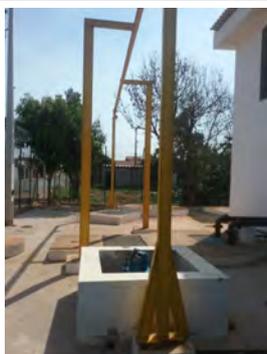
Imagens(2)

Detalhe do Portico com monovia

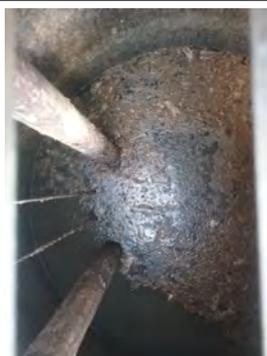
Imagens(3)

Poço de sucção

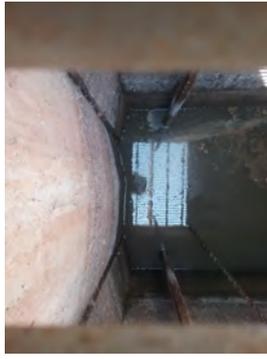
Imagens(4)

Poço de gradeamento

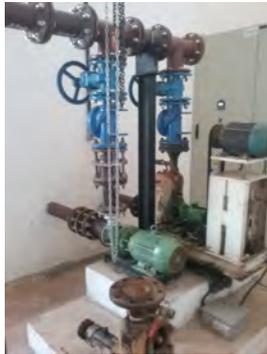
Imagens(5)

Conjunto moto-bombas

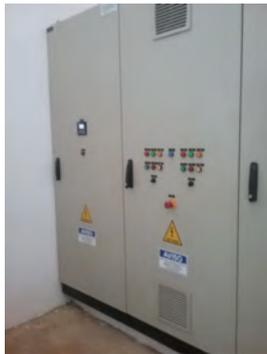
Imagens(6)

Detalhe dos painéis de comando

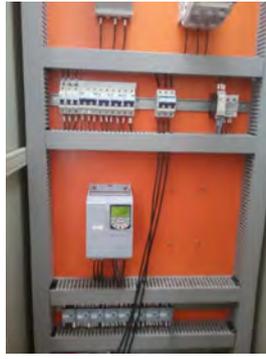
Imagens(7)

Detalhe do painel com inversor

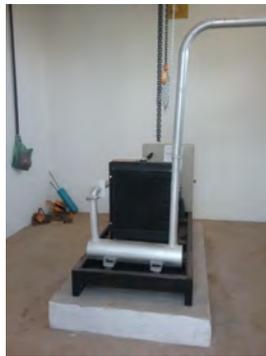
Imagens(8)

Moto gerador

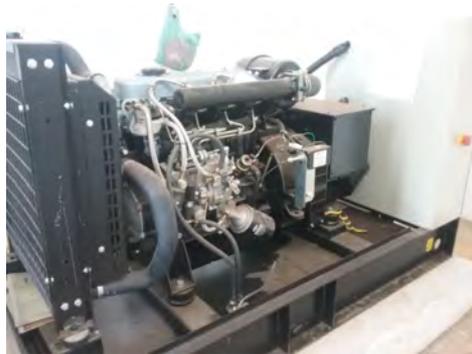
Imagens(9)

Gerador

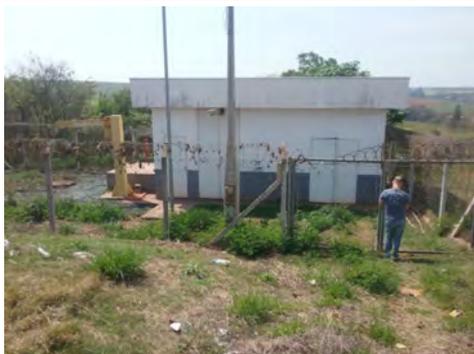
Imagens(1)

EEEB Campo Verde

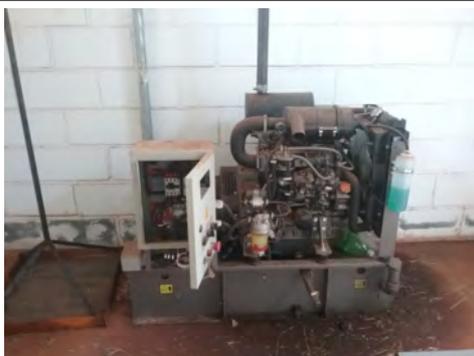
Imagens(3)

Moto gerador

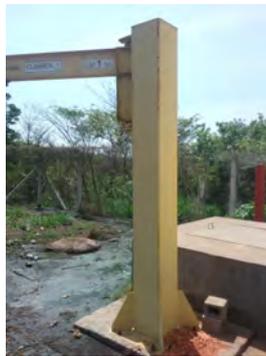
Imagens(5)

Pórtico

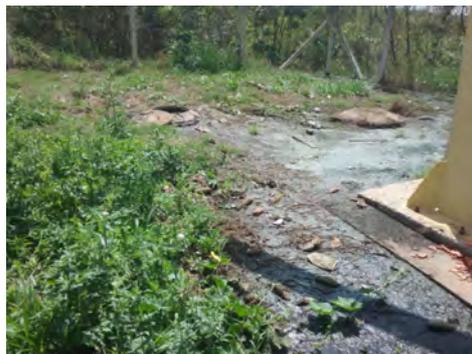
Imagens(6)

Área

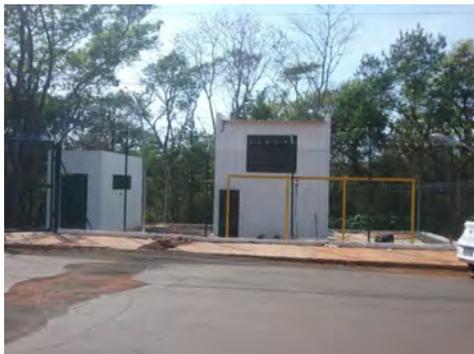
Imagens(1)

Vista geral da EEEB

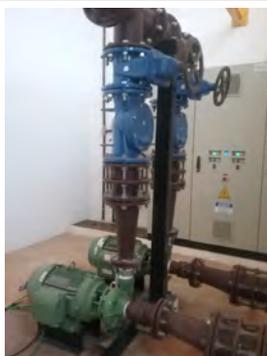
Imagens(2)

Conjuntos moto-bomba

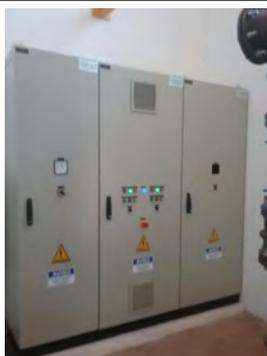
Imagens(3)

Painéis elétricos

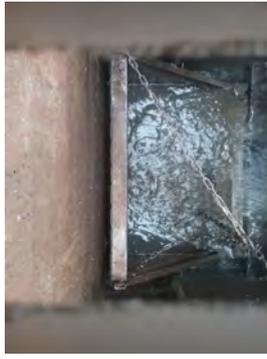
Imagens(4)

Poço de gradeamento

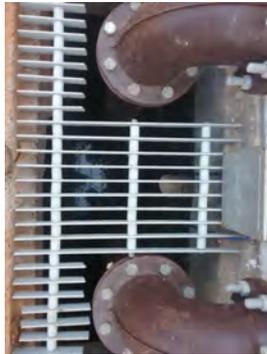
Imagens(5)

Poço de sucção

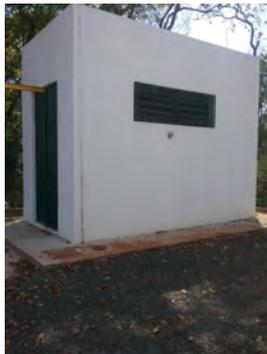
Imagens(6)

Casa do gerador

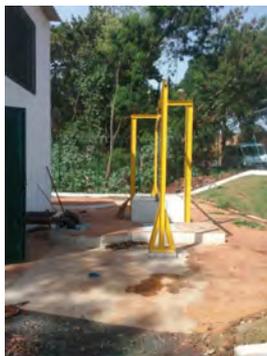
Imagens(7)

Monovia

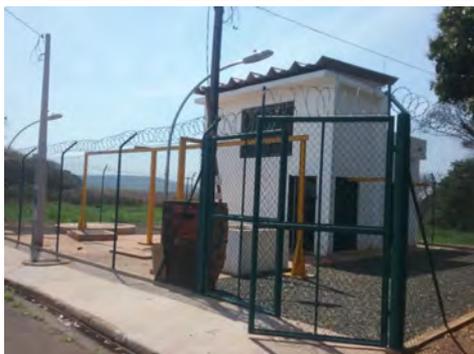
Imagens(1)

Vista geral da EEEB

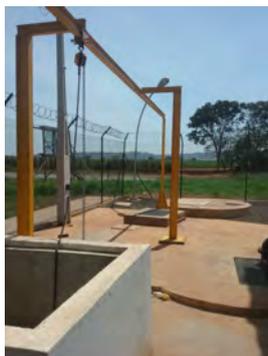
Imagens(4)

Pórtico com monovia

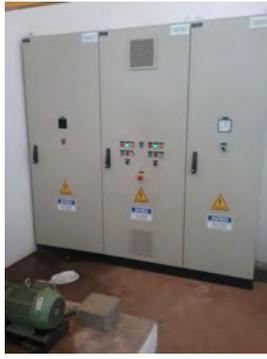
Imagens(5)

Detalhe dos painéis de comando

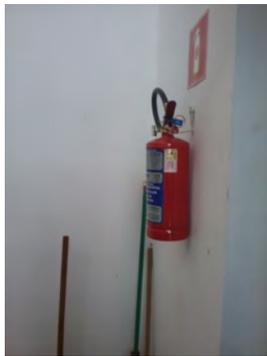
Imagens(6)

Extintor

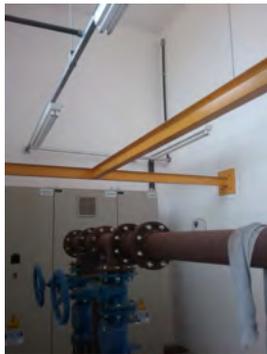
Imagens(7)

Barrilete

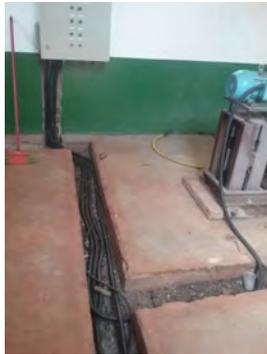
Imagens(6)

Detalhe da canaleta

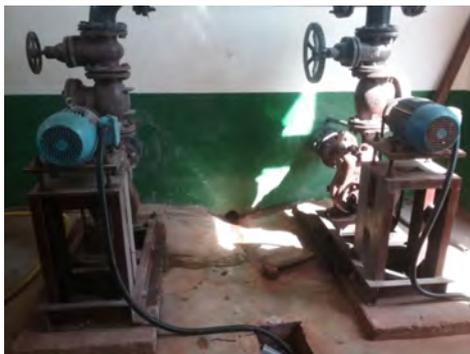
Imagens(7)

Conjuntos moto-bomba

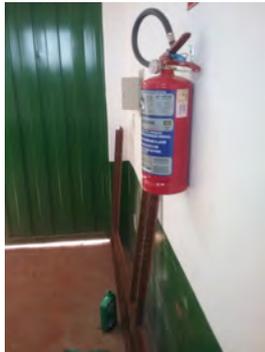
Imagens(8)**Imagem**

Extintor

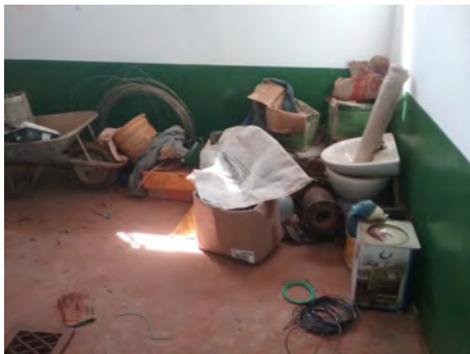
Imagens(9)**Imagem**

Sala de depósito

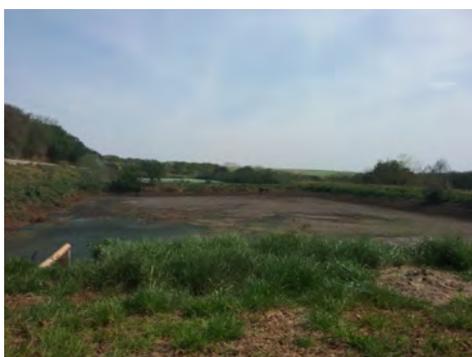
Imagem(1)

Descrição(1): Vista geral da ETE

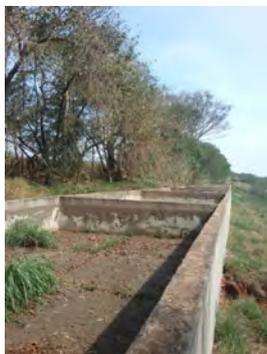
Imagem(2)

Descrição(2): Vista geral dos leitos de secagem do lodo retirado

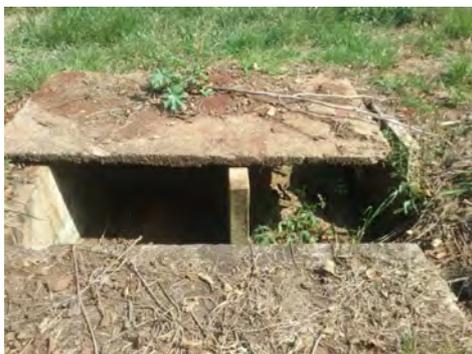
Imagem(4)

Descrição(4): Caixa de entrada de esgoto bruto

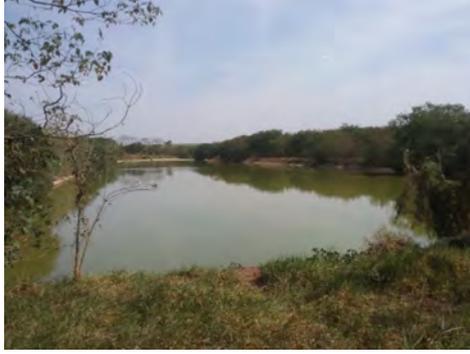
Imagem(5)

Descrição(5): Vista geral da lagoa facultativa
