**RELATÓRIO DE FISCALIZAÇÃO TÉCNICA DO SISTEMA DE ÁGUA DO  
MUNICÍPIO DE  
SANTA BARBARA D'OESTE**

**PRESTADOR: DAE – DEPARTAMENTO DE ÁGUA E ESGOTO DE SANTA BÁRBARA  
DO OESTE**

**Relatório R9 – Continuação do Diagnóstico e Não Conformidades**

**Americana, Maio de 2018**

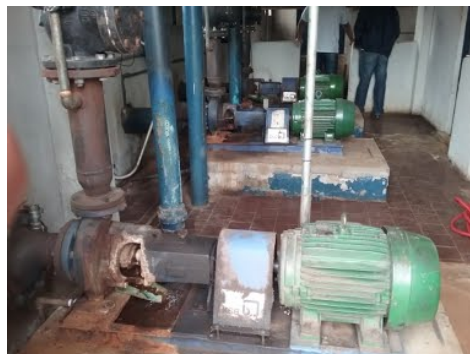
**Imagem(2)**

**Descrição(2):** Conjuntos motobomba

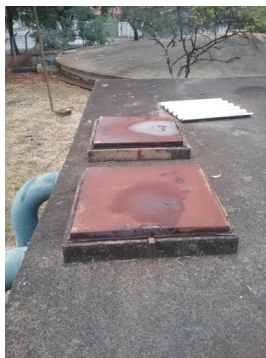
**Imagem(1)**

**Descrição(1):** Tampas de inspeção

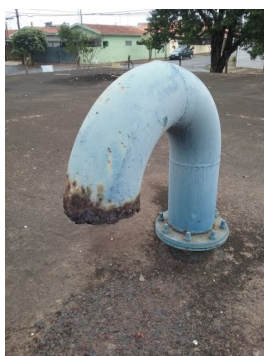
**Item 6.9**

**Item 6.9:** Inexistência de telas de proteção contra entrada de insetos e pequenos animais nas tubulações de ventilação (Art. 5.14 da NBR 12217/1994). Prazo: Imediato

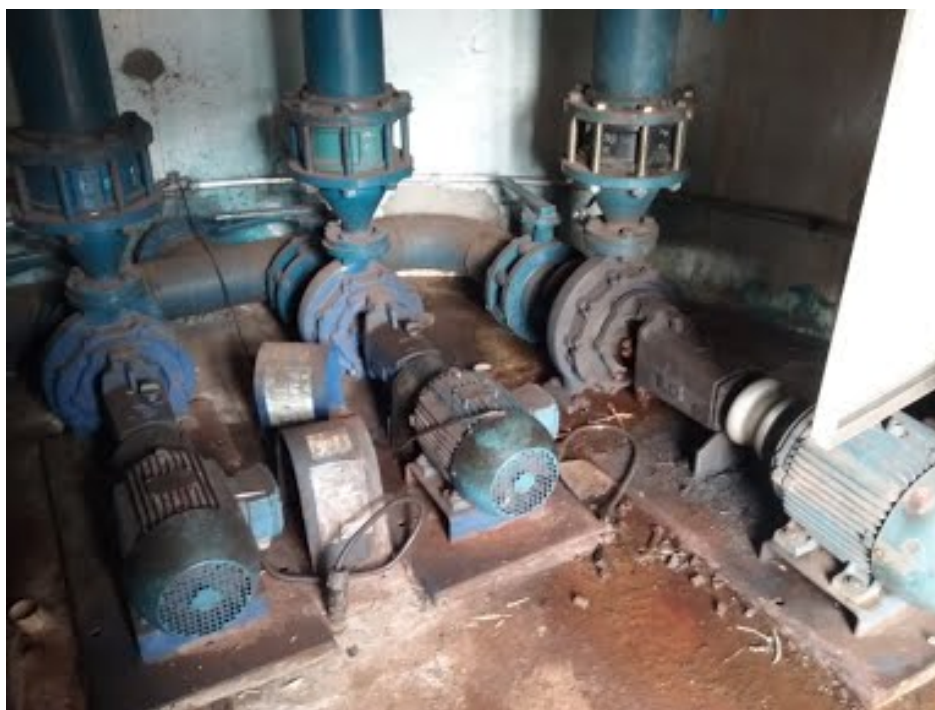
**A drenagem de gaxetas é adequada?: Não**  
Art. 5.5.2.1 da NBR 12214/1992

**Descrição(2):** Conjuntos motobomba

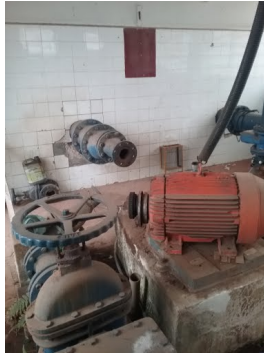
**Item 4.3**

**Item 4.3:** Ausência de conjunto moto-bomba reserva (Art. 5.3.2 da NBR 12214/1992). Prazo: Em até 180 dias

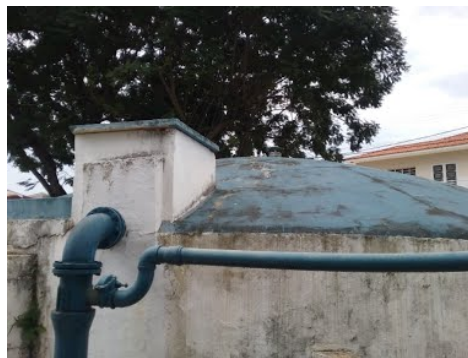
**Imagem(1)**

**Descrição(1):** Aspecto geral do reservatório

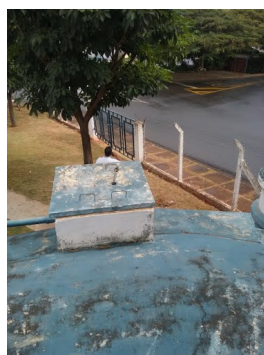
**Item 6.4**

**Item 6.4:** Existência de locais sem guarda-corpos ou escadas em situação inadequada (Art. 5.16 da NBR 12217/1994). Prazo: Em até 180 dias

**Observação:** não há guarda-corpo na escada e em locais de acesso de funcionários, como a tampa de inspeção. Consultar engenheiro de segurança do trabalho para colocação de guarda-corpos tecnicamente adequados.

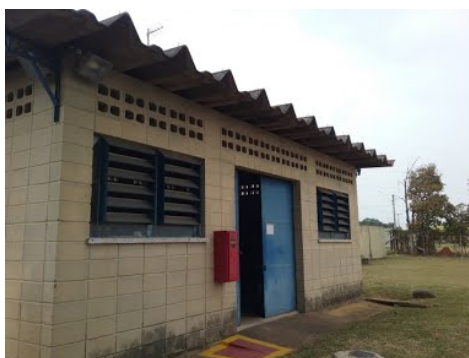
**Imagem(1)**

**Descrição(1):** Aspecto geral da elevatória de água

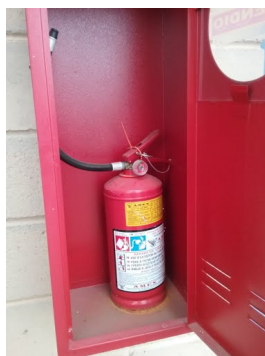
**Imagem(2)**

**Descrição(2):** Extintor de incêndio

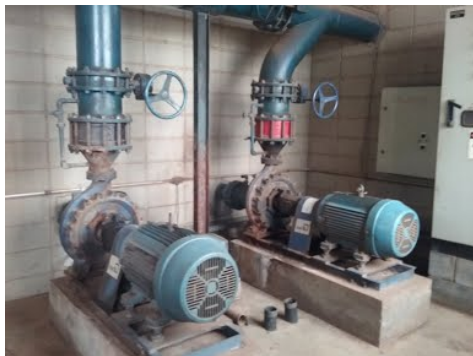
**Imagem(3)**

**Descrição(3):** Conjuntos motobomba

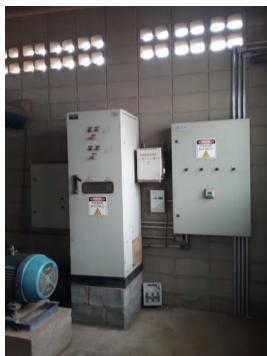
**Imagem(4)**

**Descrição(4):** Painel de comando e operação

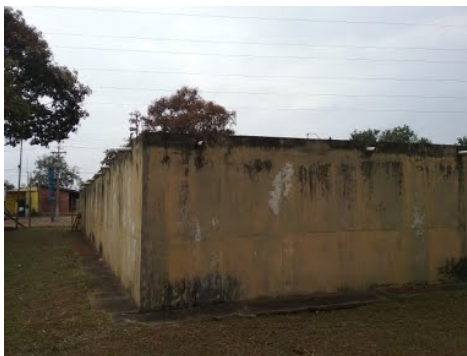
**Imagem(1)**

**Descrição(1):** Aspecto geral do reservatório

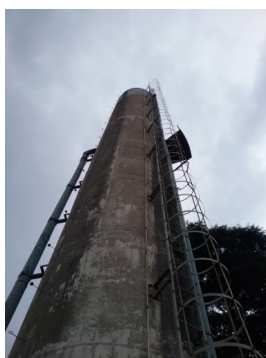
**Imagem(1)**

**Descrição(1):** Aspecto geral do reservatório

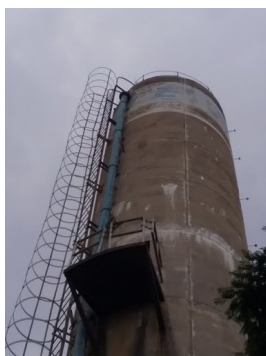
**Imagem(2)**

**Descrição(2):** Detalhe da escada de acesso à cobertura

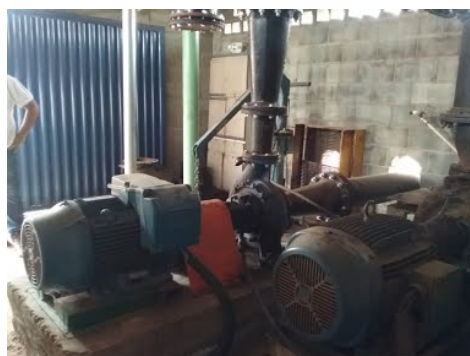
**Imagem(1)**

**Descrição(1):** Conjuntos motobomba

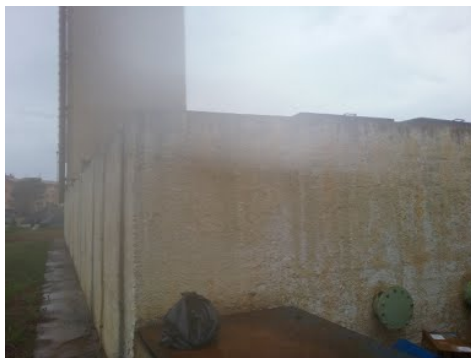
**Imagem(1)**

**Descrição(1):** Aspecto geral do reservatório

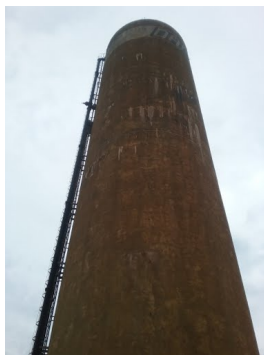
**Imagem(1)**

**Descrição(1):** Aspecto geral do reservatório
