**RELATÓRIO DE FISCALIZAÇÃO TÉCNICA DOS SISTEMAS DE ÁGUA E  
ESGOTO DO MUNICÍPIO DE  
JAGUARIÚNA**

**PRESTADOR: DEPARTAMENTO DE ÁGUA E ESGOTO – DAE JAGUARIÚNA**

**Relatório R10 – Não conformidades**

**Jaguariúna, Maio de 2019**

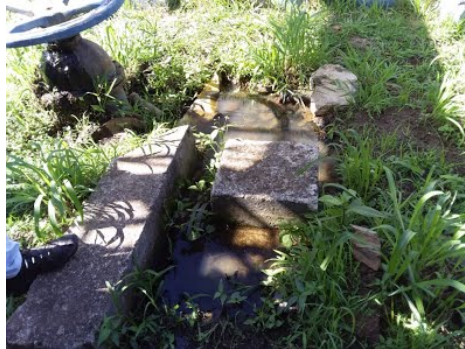
**Imagem(4)**

**Descrição(4):** Conexão rompida (aguardando para fazer manutenção)

**Item 3.10:** Existência de vazamentos aparentes (Art. 2º da Lei Federal 11.445/2007). Prazo: Vencido  
**Item 3.10**

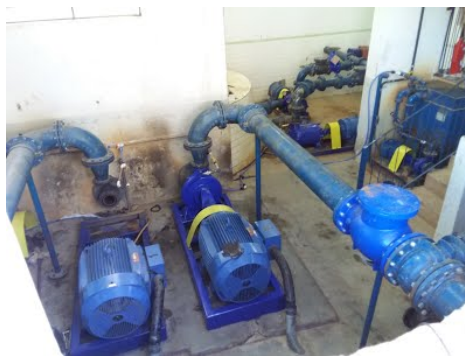
**Imagem(5)**

**Descrição(5):** Bomba em manutenção

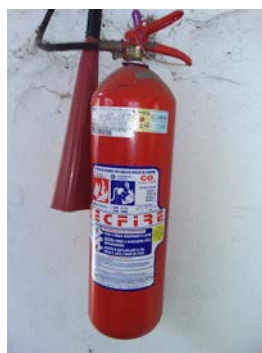
**Imagem(6)**

**Descrição(6):** Extintor vencido

**Item 3.11:** Extintor de incêndio com validade expirada (Art. 10.9 da NR 10 e Art. 23.1 da NR 23). Prazo: Vencido  
**Data da inspeção:** 05/16/2019

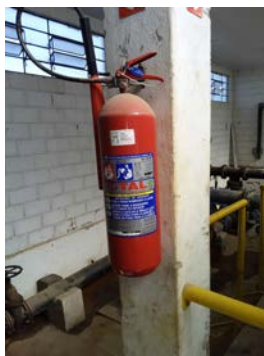
**Imagem(2)**

**Descrição(2):** Extintor de incêndio

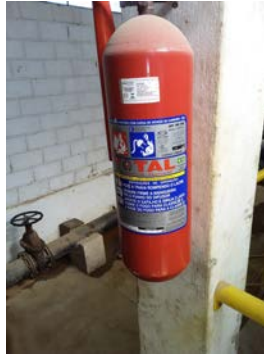
**Item 4.9**

**Item 4.9:** Extintor de incêndio com validade expirada (Art. 10.9 da NR 10 e Art. 23.1 da NR 23).  
Prazo: Imediato

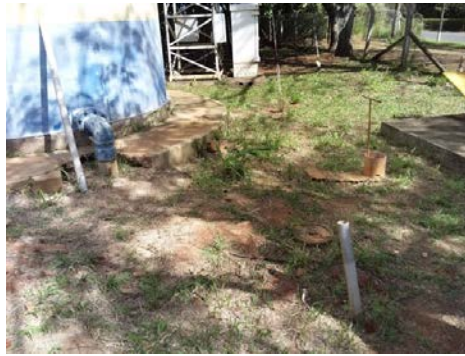
**Imagem(3)**

**Descrição(3):** Vazamentos resolvidos

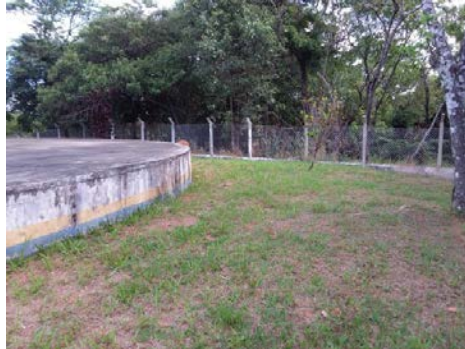
**Imagem(4)**

**Descrição(4):** Cerca com reparo

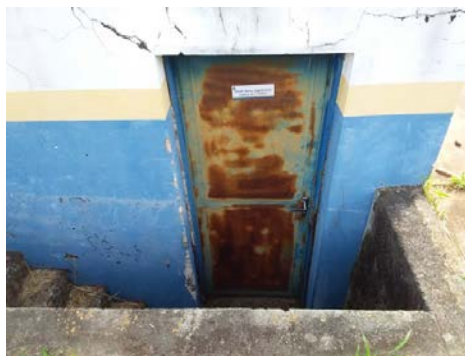
**Imagem(5)**

**Descrição(5):** Não tivemos acesso à EEAT

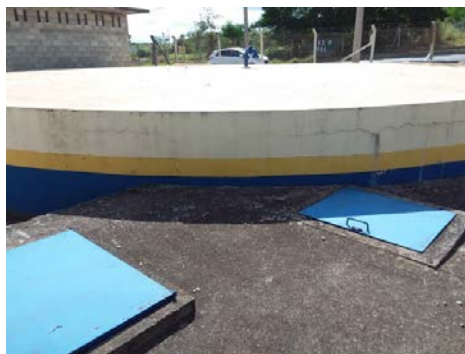
**Descrição(5):** Reservatório reformado  
**Imagem(6)**

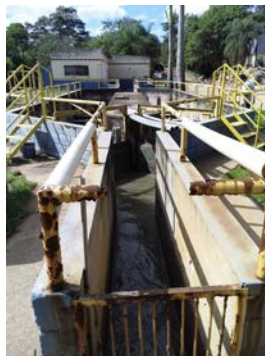
**Imagem(5)**

**Descrição(5):** Detalhe do Guarda-corpo oxidado

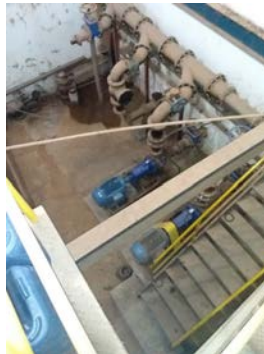
**Imagem(8)**

**Descrição(8):** Poço seco de bombas

**Informações complementares:** Verificou-se durante a inspeção que existem infiltrações de água/esgoto pelas paredes do poço seco, podendo ser decorrente do próprio canal de entrada ou de água natural do solo. Os vazamentos provenientes das instalações hidráulicas aparentemente foram sanados.

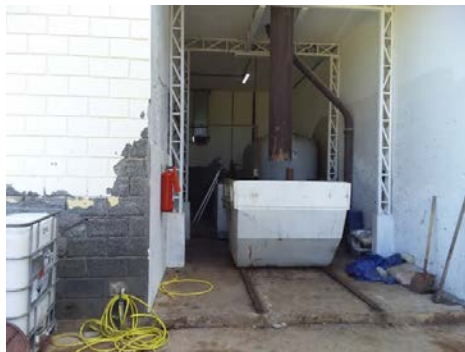
**Imagem(6)**

**Descrição(6):** Descarte de lodo

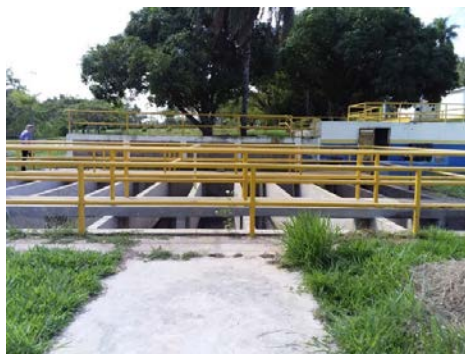
**Descrição(13): Canal de saída do efluente**  
**Imagem(14)**

**Descrição(14): Tanque de contato**

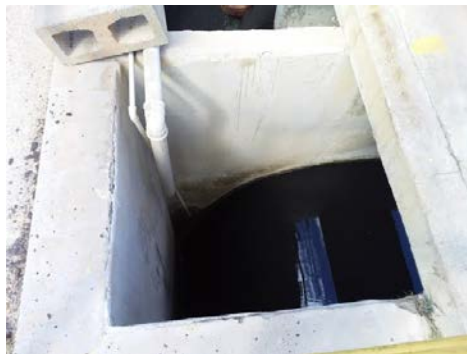
#### Imagem(15)

**Descrição(15):** Aplicação de anti espumante
