**RELATÓRIO DE FISCALIZAÇÃO TÉCNICA DO SISTEMA DE
ABASTECIMENTO DE ÁGUA DO MUNICÍPIO DE
RIO CLARO**

PRESTADOR: DAAE – DEPARTAMENTO DE ÁGUA E ESGOTOS DE RIO CLARO

Relatório R10 – Não Conformidades

Americana, maio de 2018

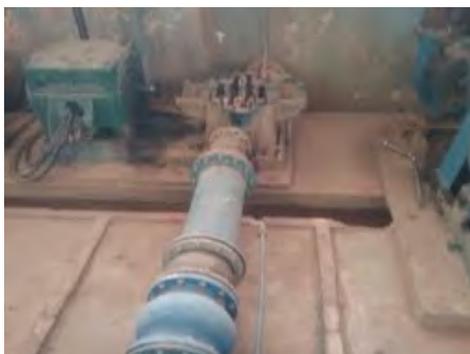
Imagem(10)

Descrição(10): Bomba em manutenção - Casa de bombas 2

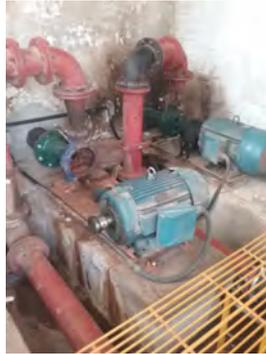
Imagem(1)

Descrição(1): Conjunto moto bomba - Bomba reserva em manutenção

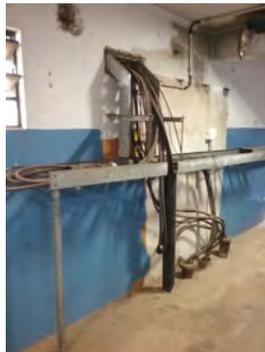
Imagem(2)

Descrição(2): Fiação elétrica dos painéis e bombas

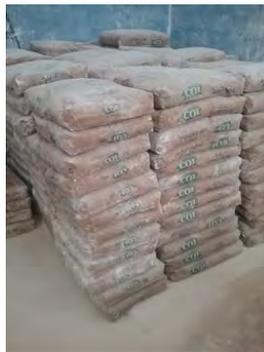
Imagem(14)

Descrição(14): Armazenagem da cal hidratada

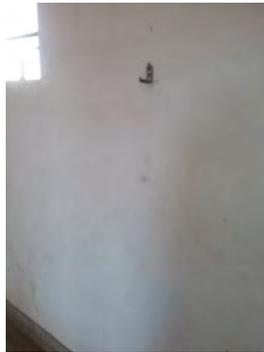
Item 5.5: Ausência de extintor de incêndio (Art. 10.9 da NR 10 e Art. 23.1 da NR 23). Prazo: Imediato
Item 5.5

Informações complementares: Foram encontrados apenas alguns extintores no local - DAAE enviar foto dos extintores que estavam em manutenção.

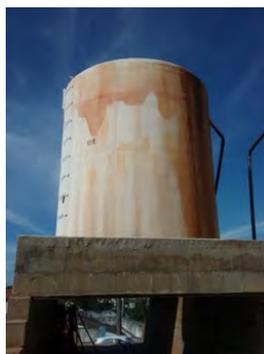
Item 5.11

Item 5.11: Estocagem inadequada de produtos químicos (Art. 5.15 da NBR 12216/1992). Prazo: Imediato

Implantar sistemas de contenção para os tanques de armazenamento do produtos químicos desprovidos desse dispositivo.

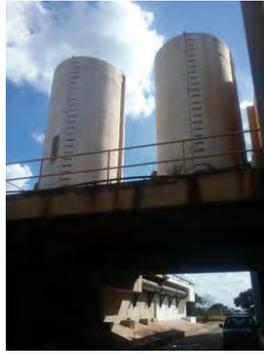
Imagem(7)

Descrição(7): Tanques de armazenamento de produtos químicos

Informações complementares: Implantar sistemas de contenção para os tanques de armazenamento do produtos químicos desprovidos desse dispositivo.

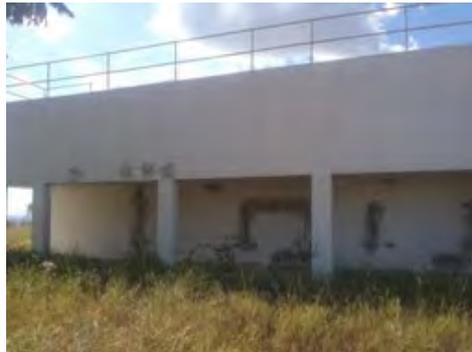
Imagem(8)

Descrição(8): Detalhe da parede externa dos tanques novos (ampliação) recém reparados
