**RELATÓRIO DE FISCALIZAÇÃO TÉCNICA DOS SISTEMAS DE ÁGUA DO  
MUNICÍPIO DE SALTO**

**PRESTADOR: SERVIÇO AUTÔNOMO DE ÁGUA E ESGOTO DE SALTO – SAAE**

**Relatório R12 – Verificação de Não-Conformidades**

**Americana, abril de 2019**

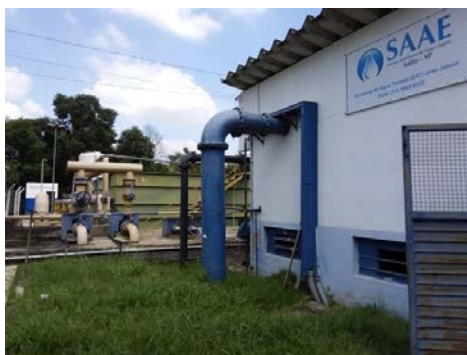
**Imagem(1)**

**Descrição(1):** Identificação da área

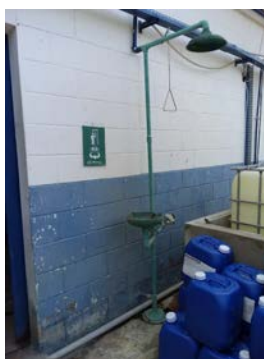
**Imagem(2)**

**Descrição(2):** Detalhe de chuveiros de emergência

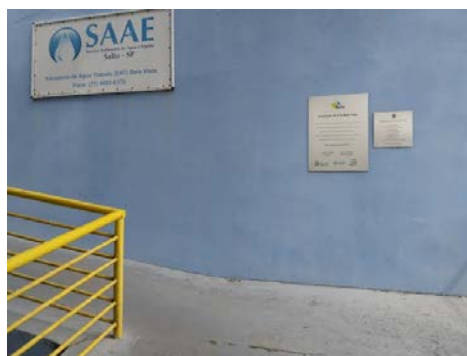
**Imagem(1)**

**Descrição(1):** Entrada da ETA e EEAT Bela Vista: Identificação da área

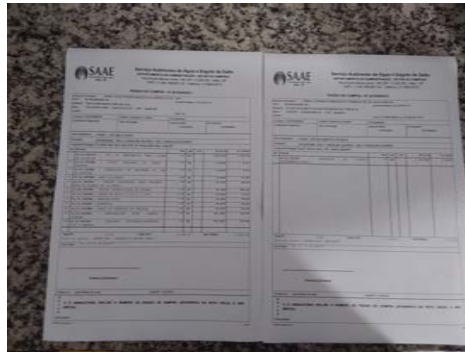
**Imagem(8)**

**Descrição(8):** Pedido de compra dos kits de emergência e treinamento de funcionários para utilização de cloro gás

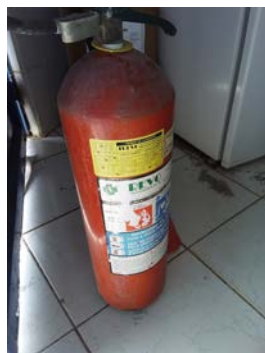
**Item 5.14**

**Item 5.14:** Extintor de incêndio com validade expirada (Art. 10.9 da NR 10 e Art. 23.1 da NR 23). Prazo: Imediato

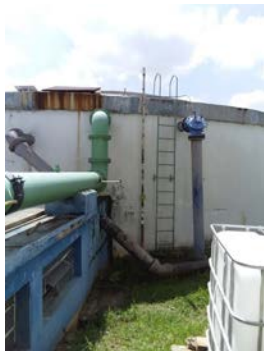
**Item 6.4**

**Item 6.4:** Existência de locais sem guarda-corpos ou escadas em situação inadequada (Art. 5.16 da NBR 12217/1994). Prazo: Em até 180 dias

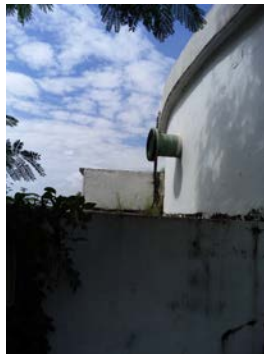
**Imagem(2)**

**Descrição(2):** Presença de tela de proteção na tubulação de ventilação

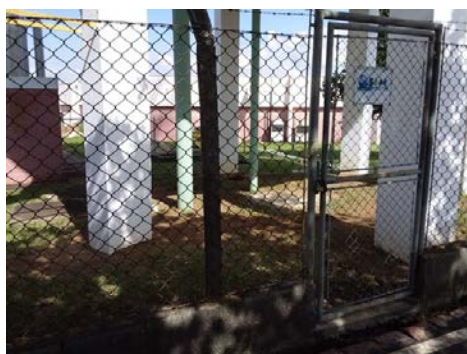
**Imagem(1)**

**Descrição(1):** Detalhe entrada da área do reservatório: Identificação da área

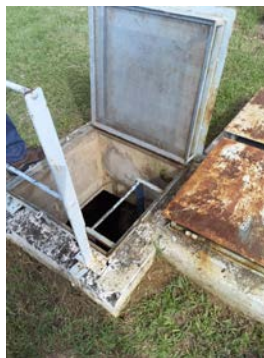
**Imagem(1)**

**Descrição(1):** Detalhe do acesso a EEAT

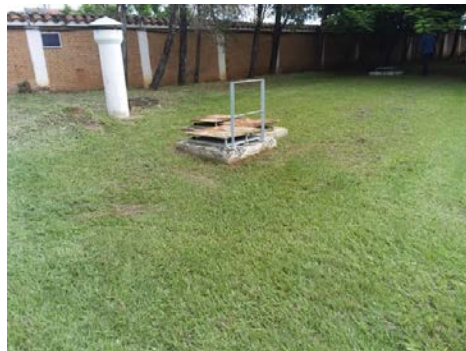
**Imagem(1)**

**Descrição(1):** Área onde se localiza o reservatório enterrado

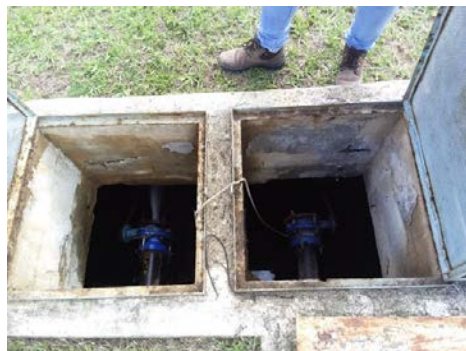
**Imagem(2)**

**Descrição(2):** Detalhe de entrada de água no reservatório

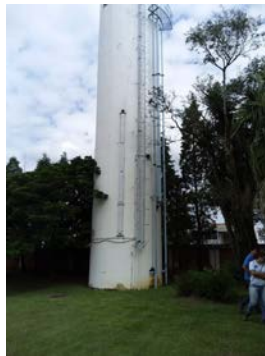
**Imagem(1)**

**Descrição(1):** Aspecto geral do reservatório

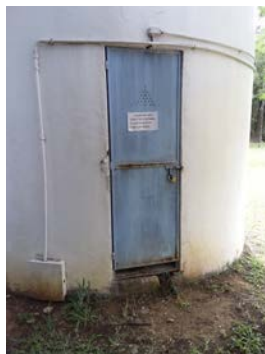
**Imagem(2)**

**Descrição(2):** Acesso a compartimento abaixo do reservatório

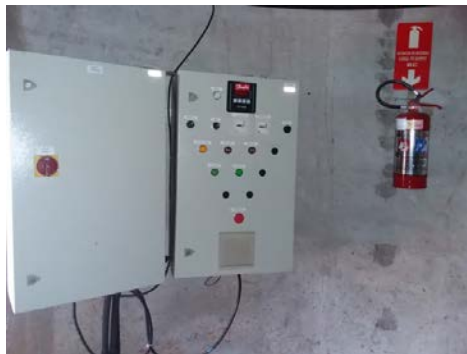
### Imagem(3)

**Descrição(3):** Painéis elétricos e extintor de incêndio localizados em compartimento sob reservatório elevado.

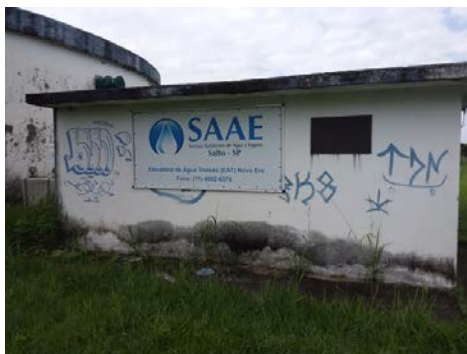
**Imagem(1)**

**Descrição(1):** Identificação da estação elevatória

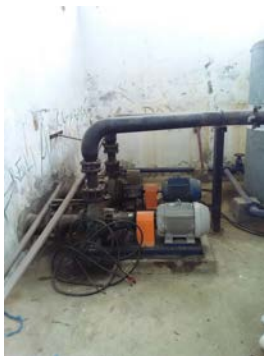
**Imagem(2)**

**Descrição(2):** Conjuntos de recalque

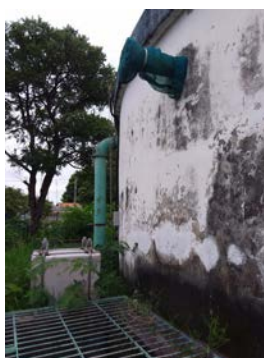
**Imagem(1)**

**Descrição(1):** Presença de tela de proteção na tubulação de ventilação

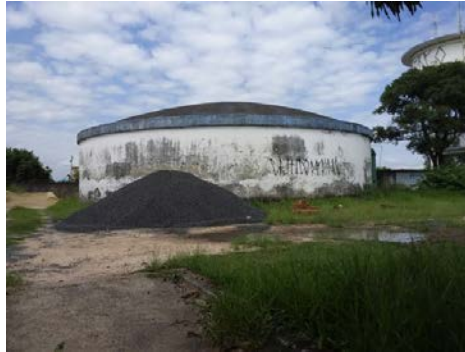
**Imagem(4)**

**Descrição(4):** Vista do reservatório

**Informações complementares:** Observou-se a disposição inadequada de materiais e resíduos de construção, além de vegetação alta. Na ocasião da inspeção, uma usuária abordou a responsável do SAAE que acompanhava a inspeção, solicitando a limpeza da área dados os riscos à população que isso representa.

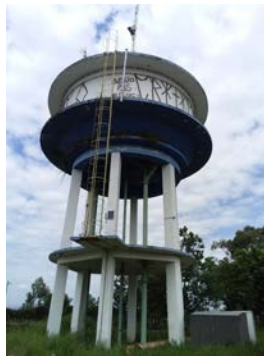
**Imagem(1)**

**Descrição(1):** Vista geral do reservatório

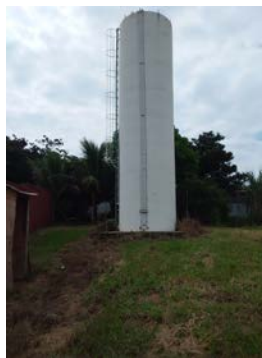
**Imagem(1)**

**Descrição(1):** Vista geral do reservatório
