# **RELATÓRIO DE FISCALIZAÇÃO TÉCNICA DOS SERVIÇOS DE ÁGUA E ESGOTO DO MUNICÍPIO DE AMERICANA**

**PRESTADOR: Departamento de Água e Esgoto - DAE**

**Relatório de Visita RV15: Verificação de Não Conformidades**

**Americana, janeiro de 2020**

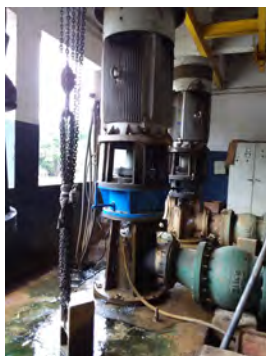
Drenagem inadequada da água de lubrificação das gaxetas.

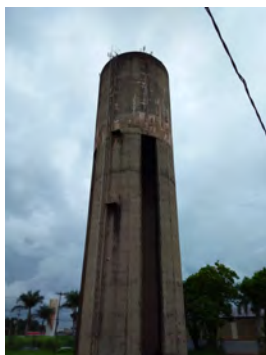
Inexistência de para-raios.

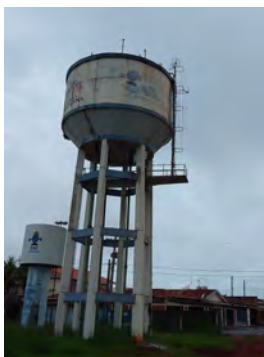
No momento da visita, o reservatório estava derramando um grande volume de água.

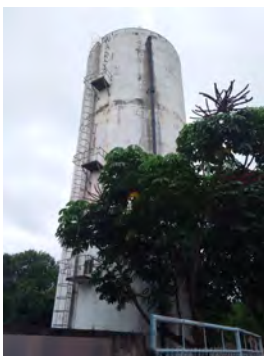
Inexistência de para-raios.

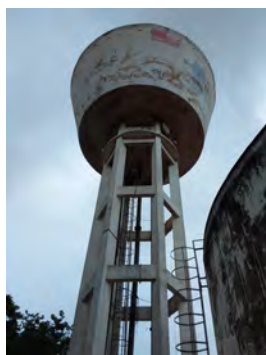
Inexistência de para-raios.

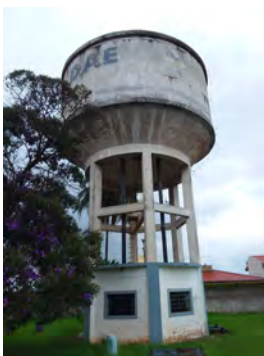
Inexistência de para-raios.

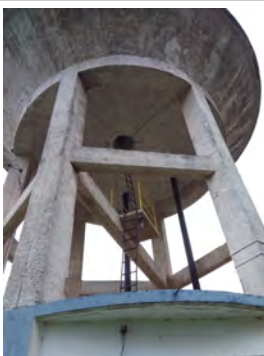
Escada de acesso ao reservatório sem guarda corpos.

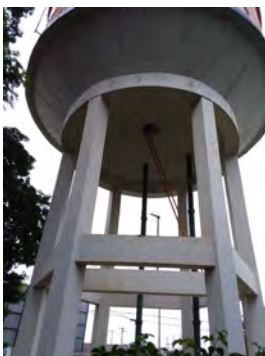
Escada de acesso ao reservatório sem guarda-corpos.

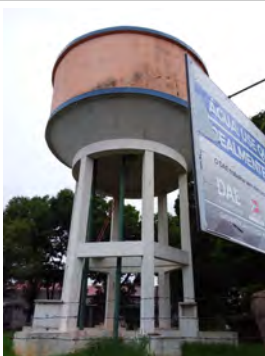
Inexistência de para-raios.
